史跡旧二条離宮（二条城）

京都市埋蔵文化財研究所発掘調査報告

二〇〇九―一四

財団法人 京都市埋蔵文化財研究所

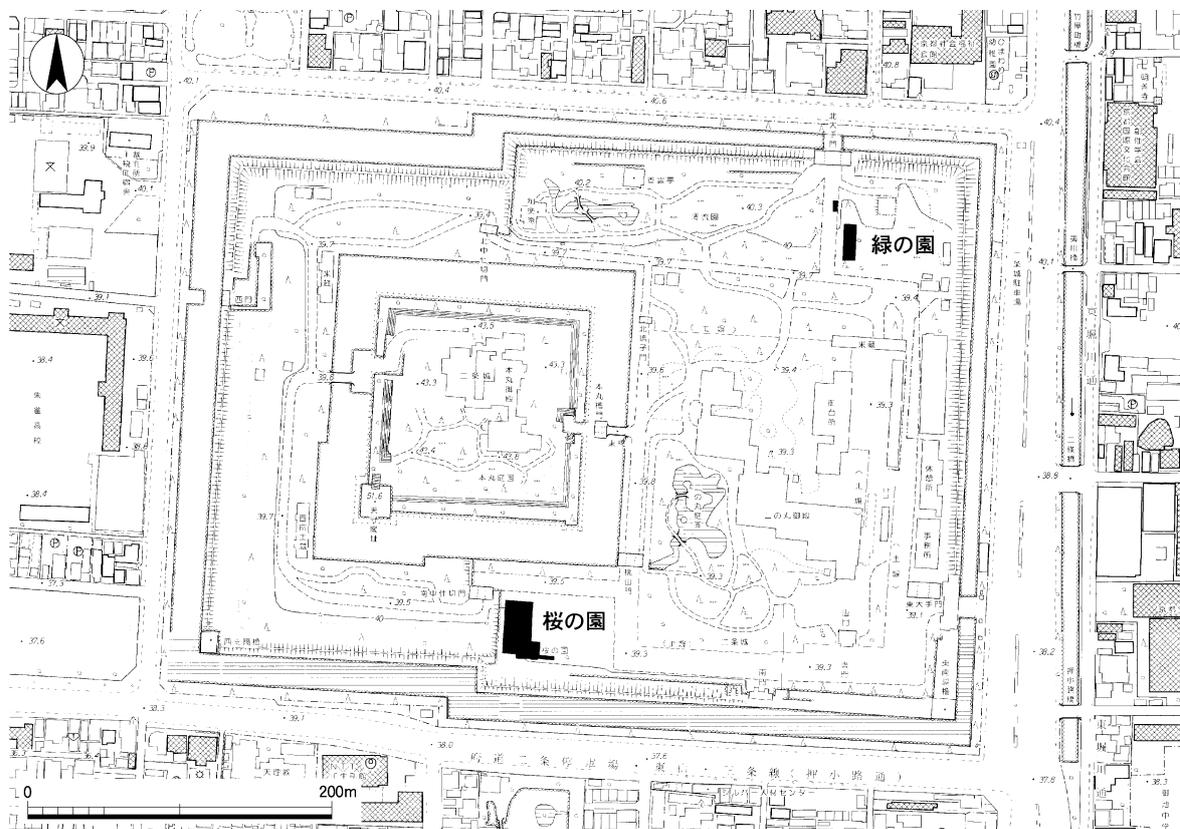
図1 調査区位置図（1：5,000）

今回の調査は、京都市中京区二条通堀川西入二条城町に所在する史跡旧二条離宮（以下「二条城」という）における防災設備工事に必要な情報を得るための埋蔵文化財確認調査である（図1）。二条城は城内全域が史跡に指定されており、また、北西部は平安宮、北東部は冷然院、南部は神泉苑などの遺跡が重複している。これまでに城内で実施した遺跡調査では、弥生時代から江戸時代に至る遺構を検出し、縄文時代から江戸時代の遺物が出土していることから、今回も各時代の遺構を検出するとともに、遺物が出土することが予測された。

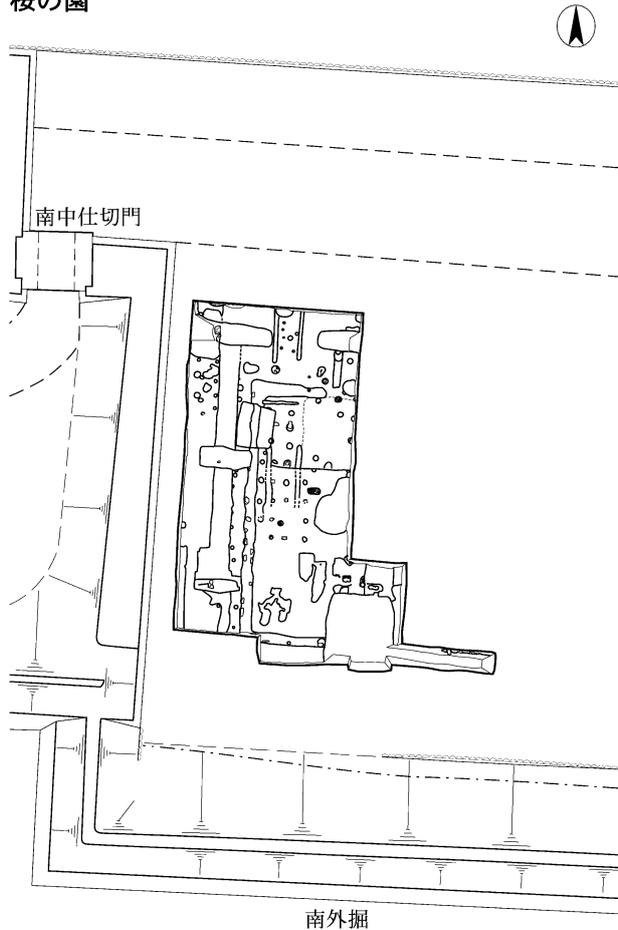
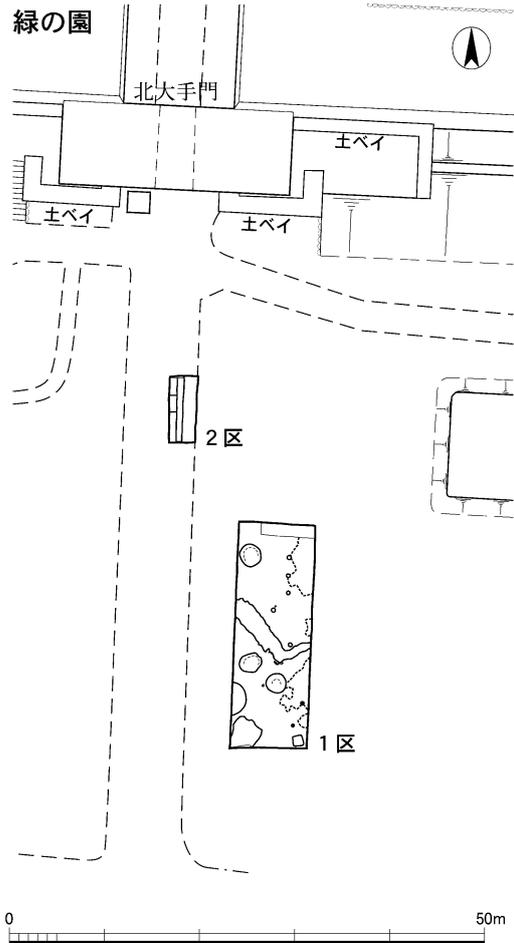
図2 調査区配置図 (1 : 800)

調査は防災設備設計計画に基づき、二条城城内南部の桜の園、北東部の緑の園の2箇所で行った（図2）。最終的な調査面積は桜の園約737㎡、緑の園約210㎡の合計約947㎡である。

たが、検出した遺構の拡がりを確認し、より詳細な状況を明らかにすることを目的として、西側・南東側へ大きく拡張し、全体として一つの調査区としてすすめた。また、緑の園の調査は、緑の園西部 (1区) と北大手門からの城内通路東端 (2区) の2箇所調査区を設定してすすめた。

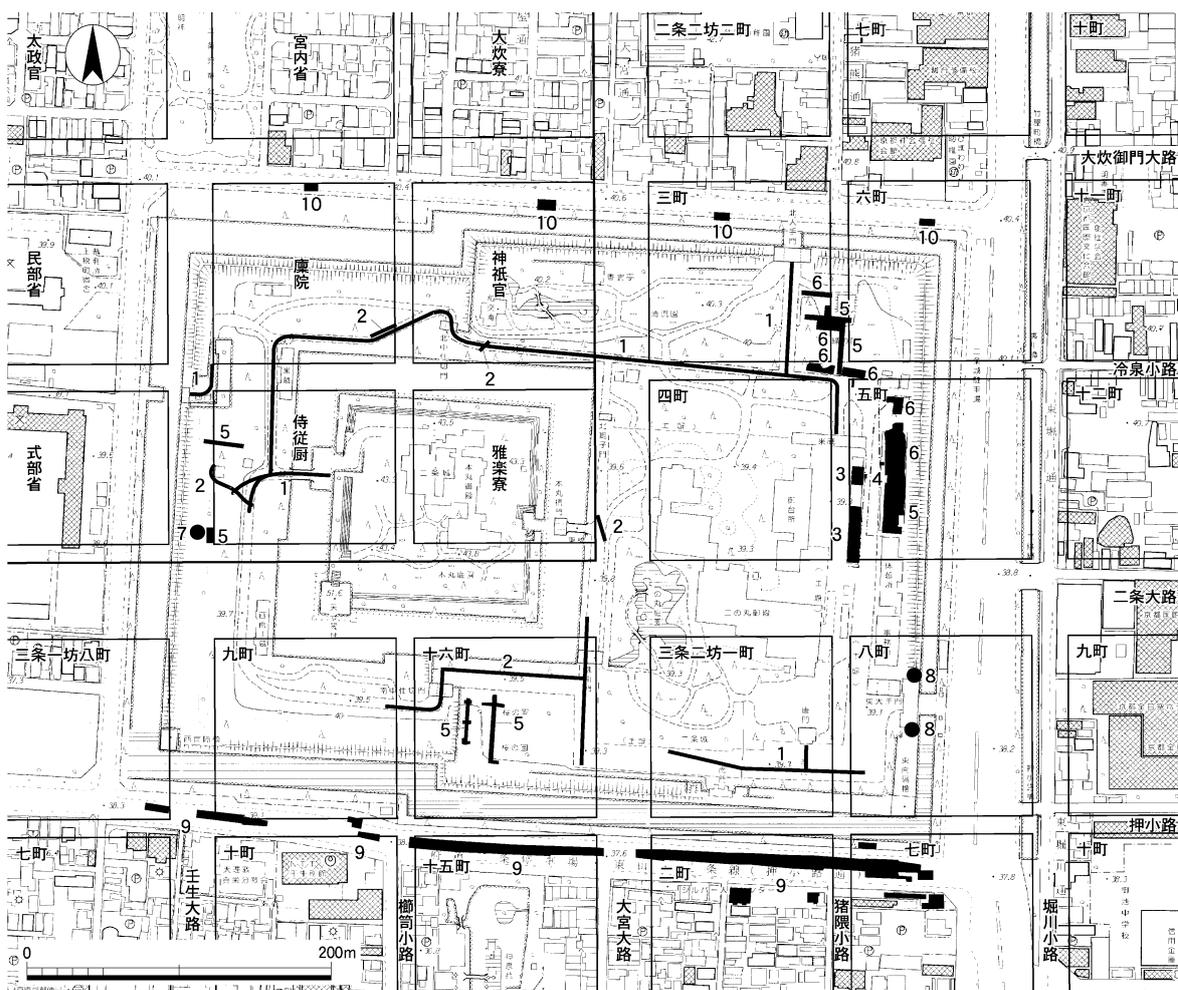
図3 周辺調査位置図 (1 : 5,000)

調査地周辺では、これまでも多数の遺跡調査が行われているが、ここでは二条城城内を中心に主要な調査の概要を記す(図3)。

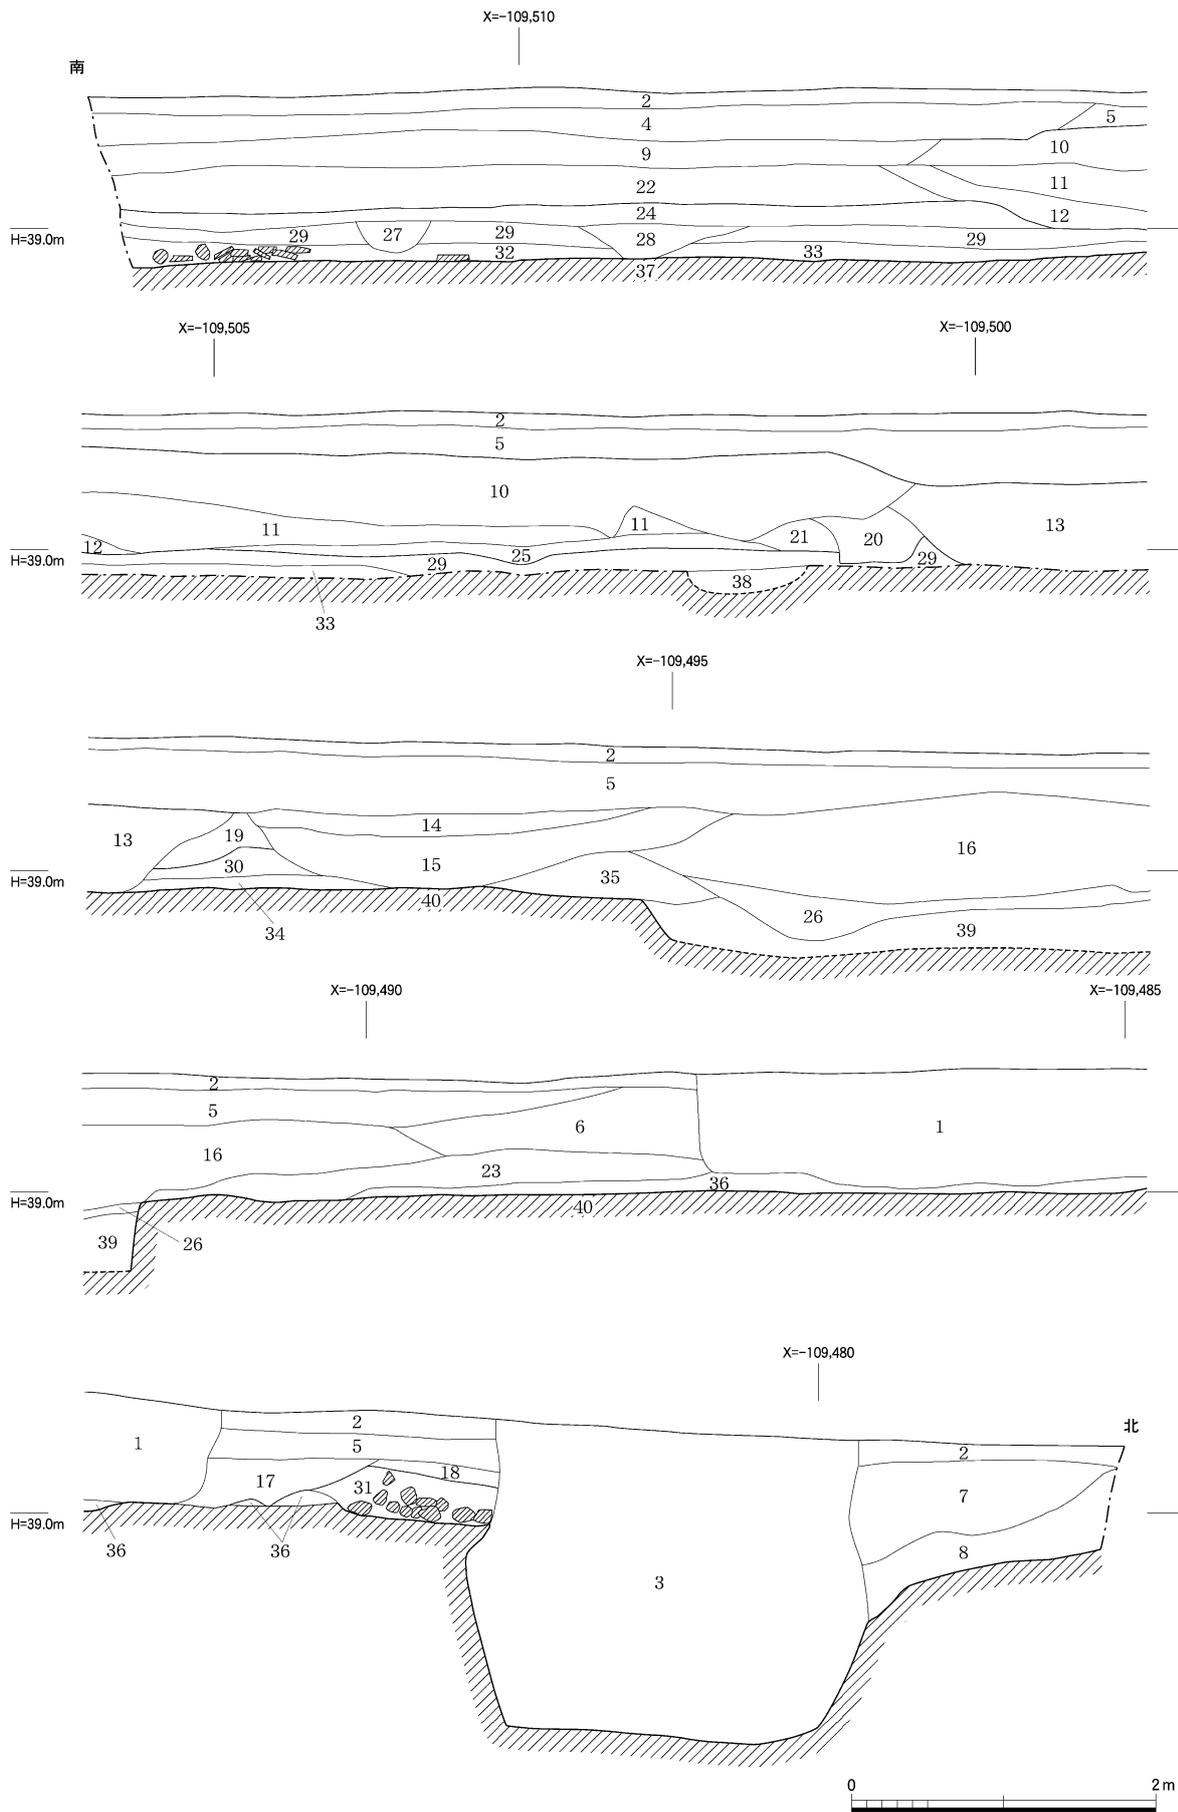
図6 桜の園西壁断面図 (1 : 50)

- 1 根の攪乱
- 2 表土
- 3 旧 8 区北拡張部埋土
- 4 10YR5/4にぶい黄褐色砂泥 φ1～10cmの礫を少量含む 瓦片を微量含む (近代盛土)
- 5 10YR4/4褐色砂泥 φ1～10cmの礫を少量含む 炭を微量含む 瓦片を微量含む (近代盛土)
- 6 10YR3/3暗褐色砂泥 φ1～8cmの礫を中量含む 磁器片・瓦片を中量含む (近代)

- 7 7.5YR3/3暗褐色砂泥 締まりが悪い φ1～5cmの礫を少量含む (近代)
- 8 10YR3/4暗褐色砂泥 締まりが悪い 瓦片を多量含む (近代)
- 9 7.5YR4/3褐色砂泥 締まりが悪い φ1～15cmの礫を多量含む 瓦片を中量含む (近代か)
- 10 7.5YR4/4褐色砂泥 締まりが悪い φ1～8cmの礫を微量含む 瓦片を微量含む (江戸時代中期～後期の土坑か)

- 11 10YR3/4暗褐色砂泥 φ1～8cmの礫を少量含む 10YR4/6褐色シルトのφ1～3cmのブロックを多量含む 炭を微量含む 土器片を微量含む (江戸時代中期～後期の土坑か)
- 12 10YR3/3暗褐色砂泥 φ1～3cmの礫を微量含む 炭を少量含む 瓦片を微量含む (江戸時代中期～後期の土坑か)

- 13 10YR4/4褐色砂泥 炭を中量含む 磁器片・瓦片を少量含む (土坑82 江戸時代中期から後期)
- 14 7.5YR3/4暗褐色砂泥 締まりが悪い 炭・焼土を少量含む 瓦片を少量含む
- 15 10YR3/3暗褐色砂泥 締まりが悪い 炭を多量含む 瓦片を多量含む
- 16 10YR3/4暗褐色砂泥 締まりが悪い φ1～10cmの礫を少量含む 炭を少量含む 瓦片を少量含む

- 17 10YR4/3にぶい黄褐色砂泥 締まりが悪い
- 18 7.5YR4/4褐色砂泥
- 19 10YR4/6褐色砂泥 花崗岩片を少量含む 炭を微量含む
- 20 10YR5/4にぶい黄褐色砂泥 花崗岩片を中量含む 炭を微量含む
- 21 7.5YR4/3褐色砂泥 焼土を微量含む
- 22 10YR5/4にぶい黄褐色砂泥 やや締まる φ1～10cmの礫を少量含む 2.5Y6/4にぶい黄色極細砂のφ1～10cmのブロックを少量含む 炭を微量含む 土器片・瓦片を微量含む (江戸時代中期～後期整地層)

(2) 基本層序 (図版 1、図 6～8)

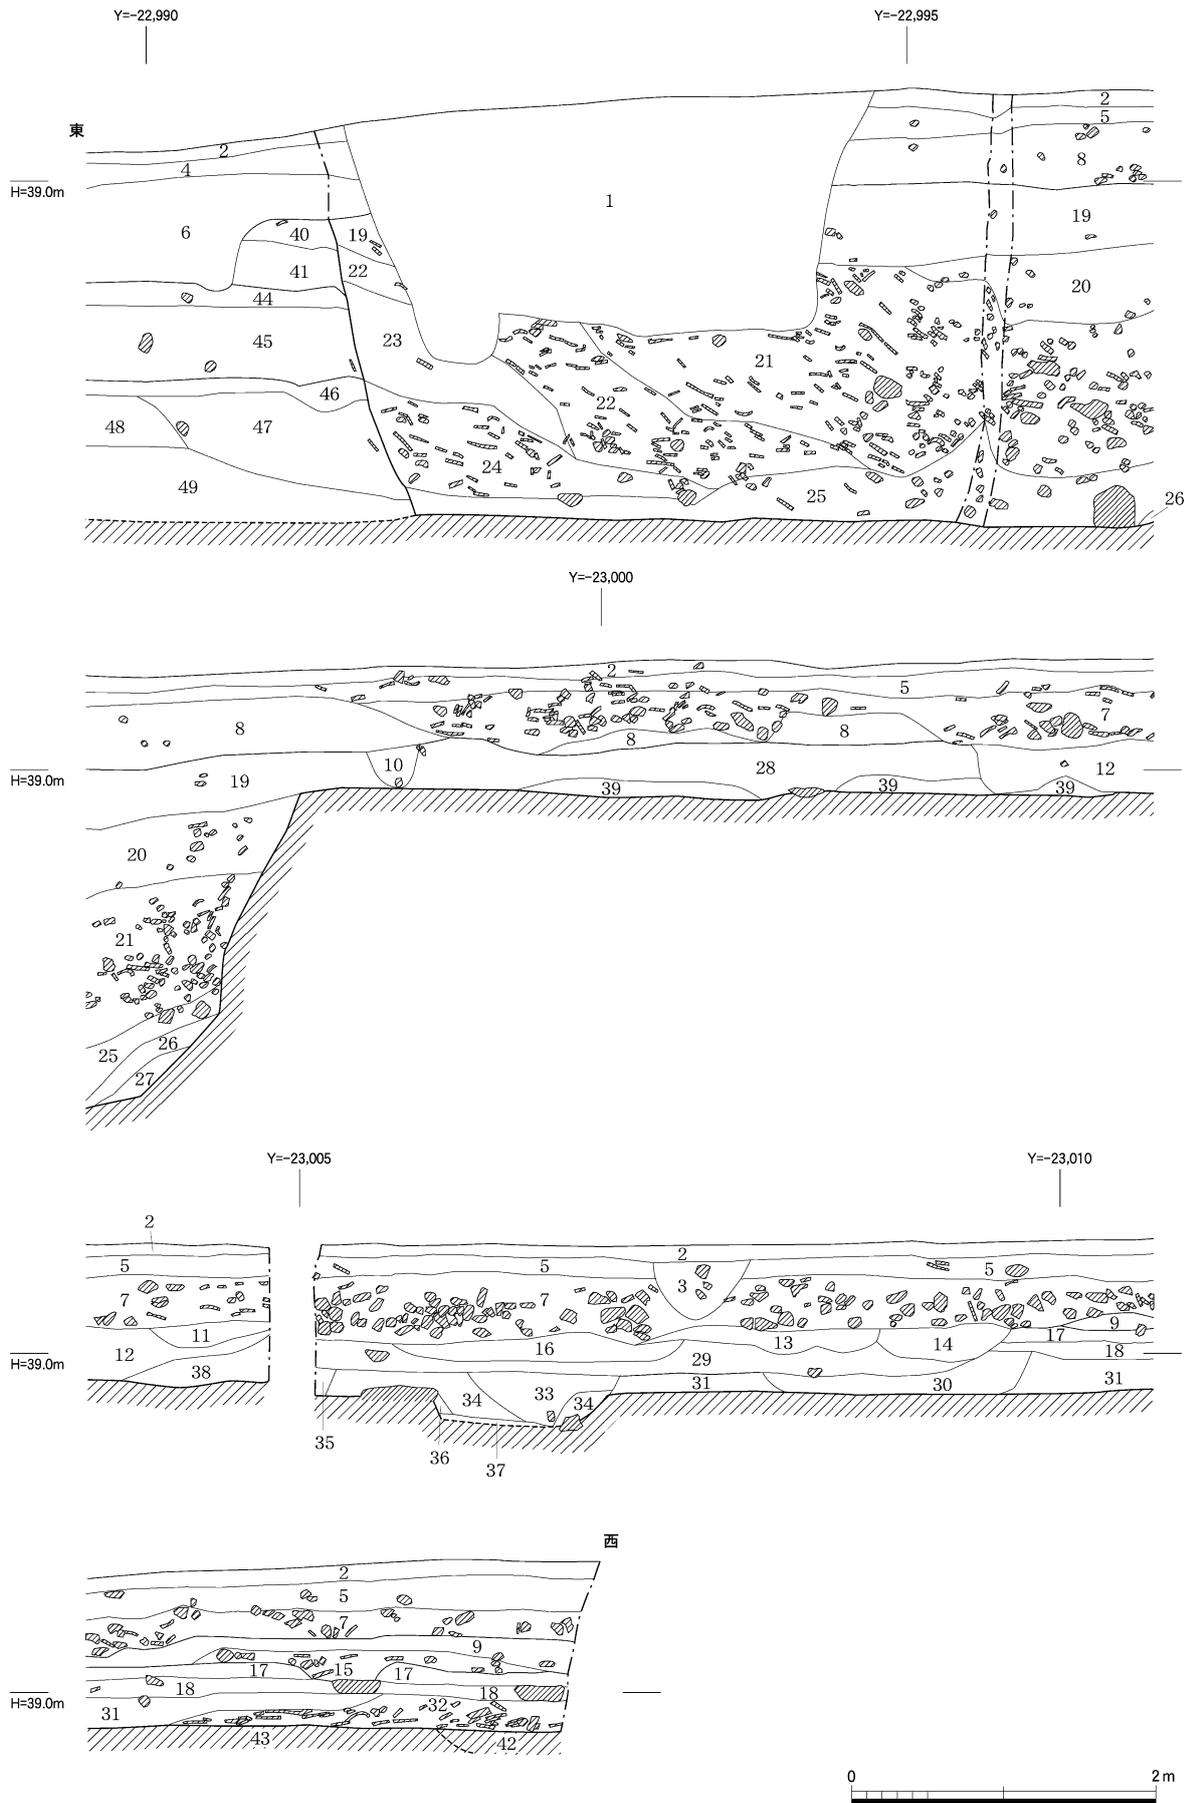
図7 桜の園南壁断面図 (1 : 50)

- 1 旧9区埋土
- 2 表土
- 3 7.5YR4/4褐色砂泥 φ1～8cmの礫を中量含む
- 4 2.5Y3/3オリーブ褐色砂泥 φ1～10cmの礫を少量含む
- 5 10YR5/4にぶい黄褐色砂泥 φ1～10cmの礫を少量含む 瓦片を微量含む(近代盛土)
- 6 10YR5/3にぶい黄褐色砂泥 φ1～5cmの礫を少量含む 瓦片を少量含む

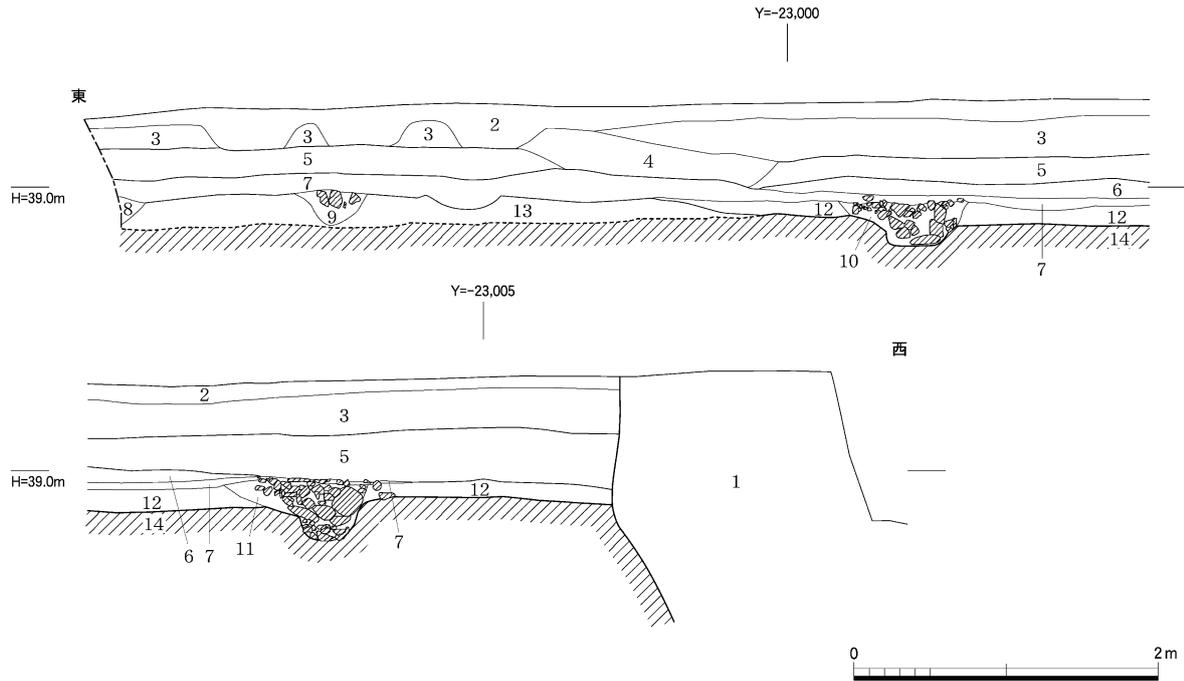
図8 桜の園セクション断面図 (X=-109,495 ライン付近 1:50)

- 1 旧8区埋土
- 2 表土
- 3 10YR5/4にぶい黄褐色砂泥 φ1～5cmの礫を少量含む 瓦片を少量含む (近代盛土)
- 4 10YR2/3黒褐色砂泥 φ1～5cmの礫を微量含む 瓦片を中量含む (近代盛土)
- 5 7.5YR4/3褐色砂泥 φ1～5cmの礫を微量含む 瓦片を微量含む (江戸時代後期整地層)
- 6 10YR5/6黄褐色砂泥 φ1～3cmの礫を微量含む (江戸時代中期整地層)
- 7 10YR5/4にぶい黄褐色砂泥 φ1～3cmの礫を微量含む (江戸時代中期整地層)
- 8 10YR4/3にぶい黄褐色砂泥 (土坑128)
- 9 2.5Y6/3にぶい黄色砂泥 (土坑)
- 10 10YR4/4褐色砂泥 φ2～15cmの礫が詰まる (溝45)
- 11 10YR5/3にぶい黄褐色砂泥 φ2～15cmの礫が詰まる (溝43)
- 12 10YR5/3にぶい黄褐色小礫混シルト～細砂に2.5Y5/4黄褐色シルトブロックが混じる φ2～8cmの礫を多量含む (江戸時代中期整地層)
- 13 10YR3/4暗褐色砂泥 φ1～3cmの礫を少量含む (江戸時代前期整地層)
- 14 10YR4/6褐色粘質土 きめが細かい (江戸時代前期整地層)

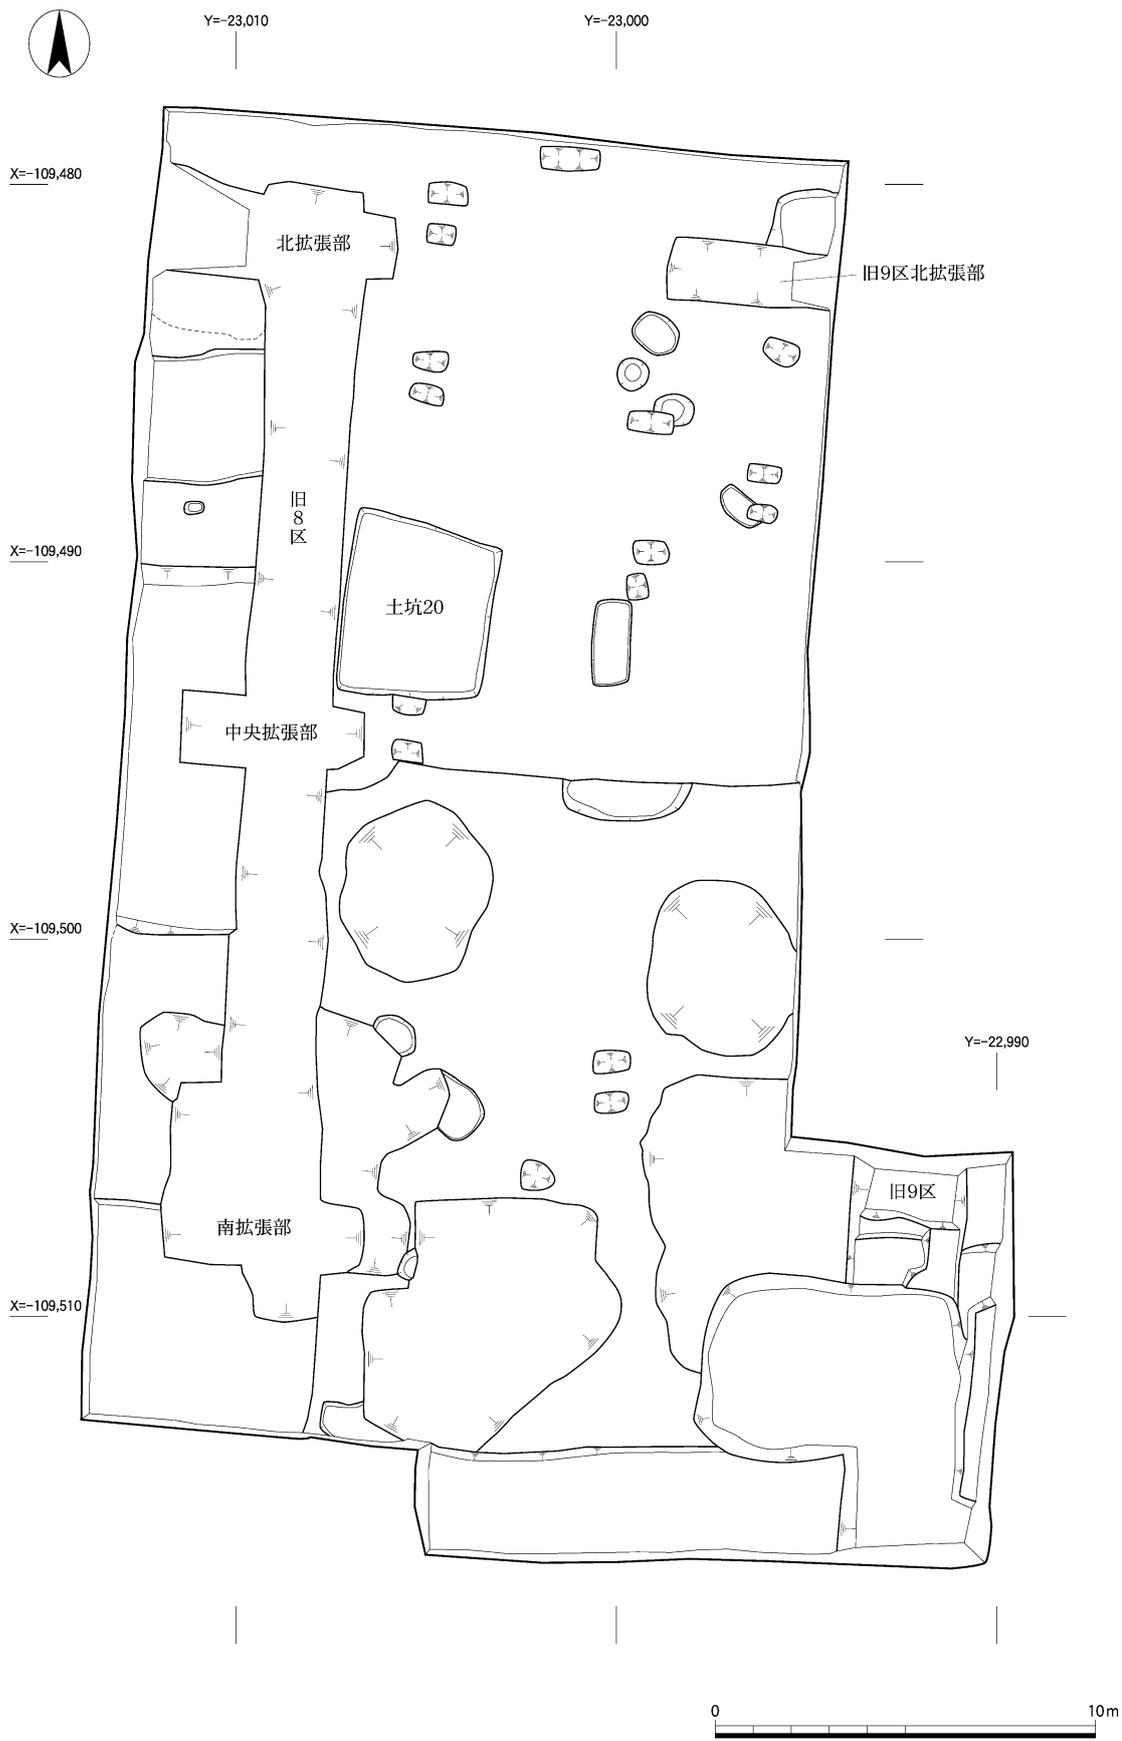
図9 桜の園第1面平面図 (1 : 200)

遺構は少なく、土坑などを検出したのみである。南半部を中心に樹木の根株による攪乱が広い範囲に及んでいる。西部の南北方向に細長い攪乱は2000年から2001年にかけての調査の旧8区、北東部・南東部の方形の攪乱は同じ調査の旧9区¹⁷⁾である。

土坑20 中央部で検出した。平面形は南北約4.0～5.0m、東西約4.0mのほぼ方形で、深さは約0.4mである。大きき約5～20cmの礫が密に詰まる。埋土は暗褐色砂泥で、江戸時代後期の遺物が少量出土した。

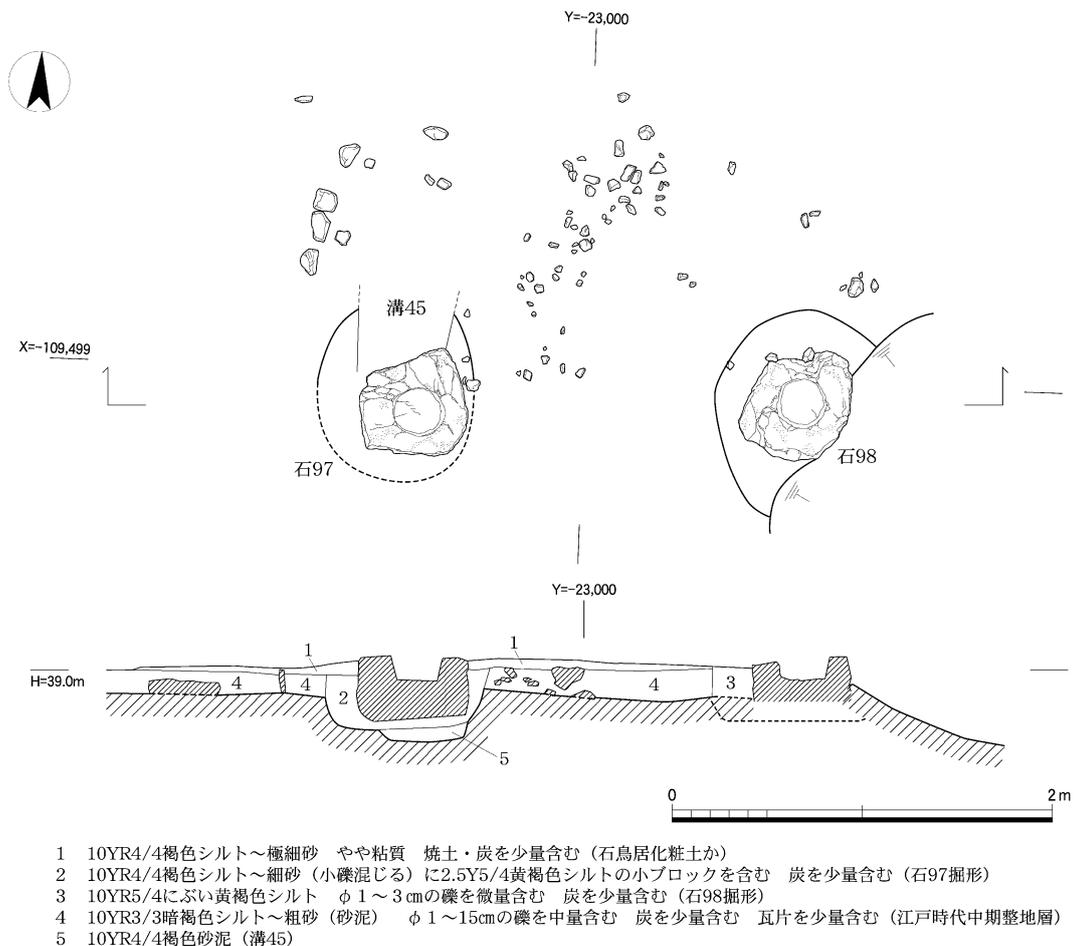
図11 桜の園石鳥居 (石97・石98) 実測図 (1:40)

石鳥居 (図版4-2、図11) 中央部で検出した。石97・石98が対になる。石97は大きさ約60cmで、上面中央に直径約25cm、深さ約10cmの円形の穴を穿つ。北西側の上面は少し破損する。石材の種類は花崗岩である。掘形は直径約0.8mの円形で、深さは約0.3mである。石98は大きさ約60cmで、上面中央に直径約25cm、深さ約10cmの穴を穿つ。石材の種類は花崗岩である。掘形は南東側を攪乱されるが、長径約1.1m・短径約0.9mの楕円形に復元できる。深さは約0.3mである。石97・石98の穴の間隔は約2.0mで、2基が1組となる石鳥居の台石と考えている。周囲の整地層上面にはやや粘質の褐色シルト～極細砂をうすく貼っており、化粧土の可能性はある。

創建時期は不明であるが、絵図によると江戸時代中期には調査地南西側に稲荷社があったことが示されている。文政13年(1830)の大地震では稲荷社の石鳥居・鳥居の多くが倒壊・破損したことが記録に残されており、³⁴⁾ 検出した石鳥居は稲荷社参道に設置されたものであることは間違いない。石97上面の一部が破損したのはこの地震によるものであろう。L字形石製品は破損した別の石鳥居の一部であった可能性がある。

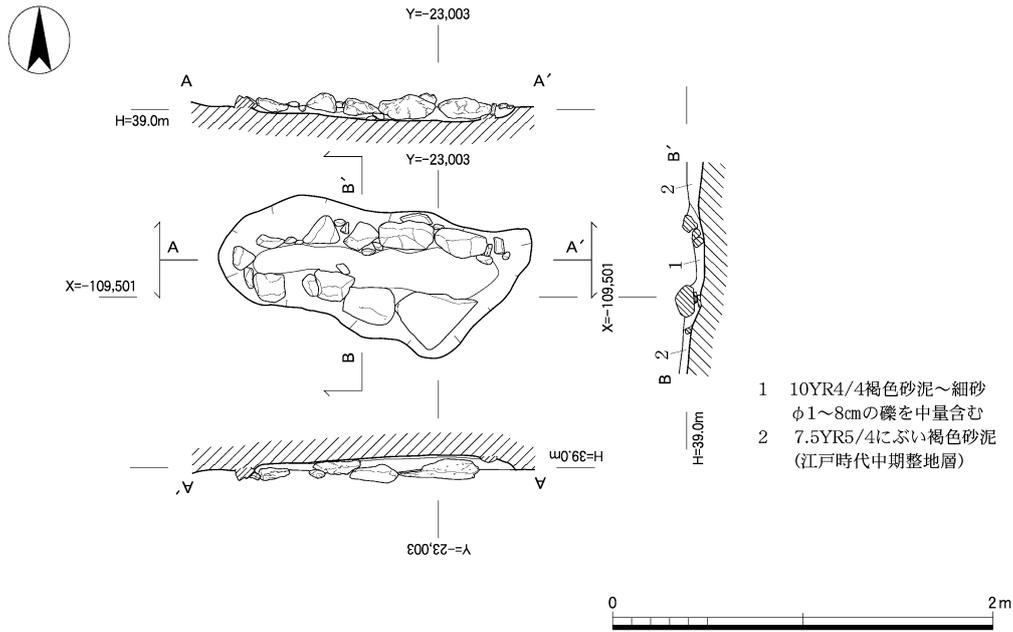
図 12 桜の園石組 92 実測図 (1 : 40)

石組92 (図版5-1、図12) 中央部の石鳥居南西側で検出した。不明瞭であるが、掘形は南北約0.6～0.7m、東西約1.6mの不整形な平面形で、深さは約0.1mである。大きさ約10～40cmの石を平坦な面を内側に向けて東西方向に細長い「コ」字形に並べる。東側には石はない。石材の種類は砂岩・チャートなどである。埋土は褐色砂泥～細砂で、江戸時代前期から中期の遺物が出土した。

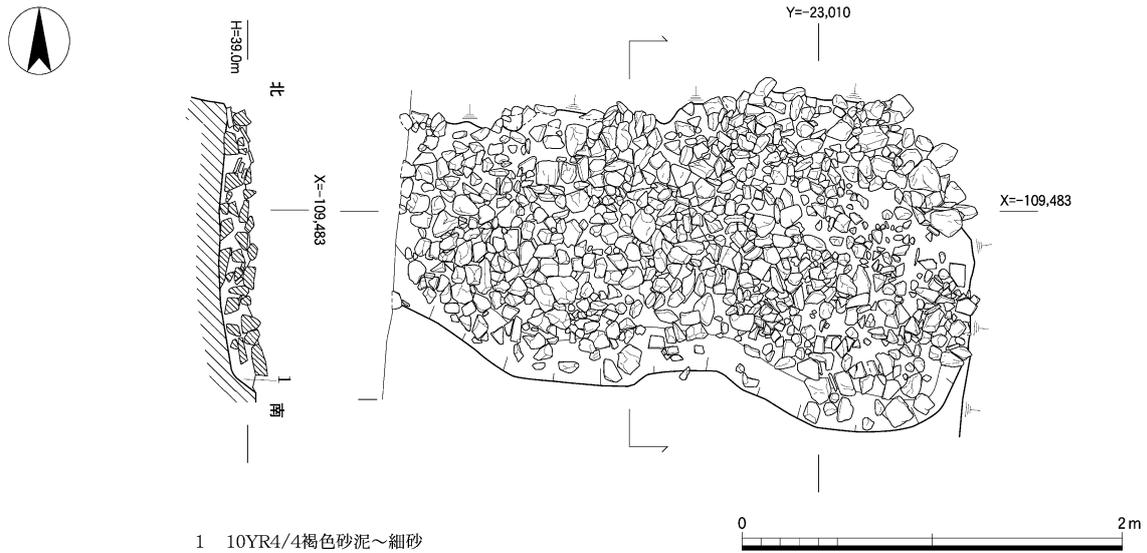
図 13 桜の園集石 77 実測図 (1 : 40)

集石 77 (図版 5 - 2、図 13) 北西部で検出した。北側・東側を旧 8 区に攪乱され、西側は調査区外となるが、平面形は南北 1.8 m 以上、東西 3.0 m 以上の隅丸方形に復元できる。深さは約 0.2 m である。大きさ数 cm から 20 cm の礫が密に詰まる。埋土はにぶい黄褐色砂泥～細砂で、江戸時代中期の遺物が出土した。

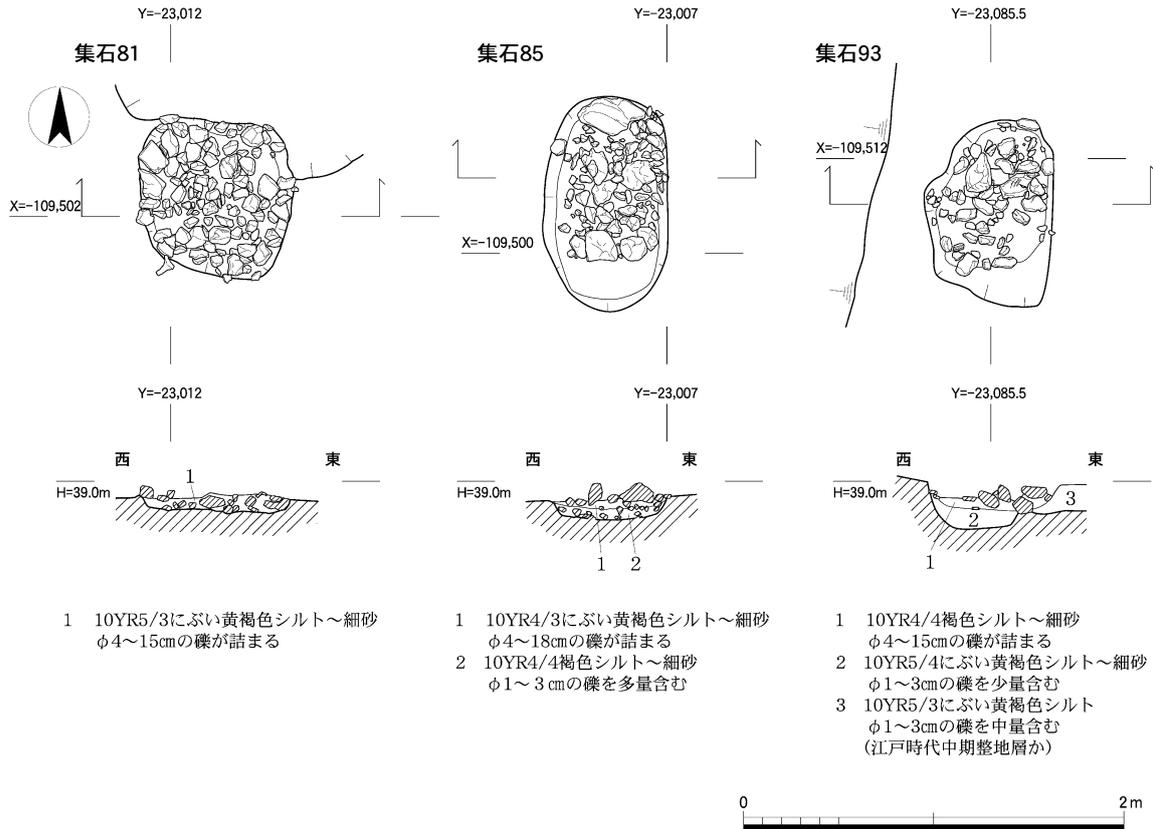
図 14 桜の園集石 81・集石 85・集石 93 実測図 (1 : 40)

集石 81 (図版 5 - 3、図 14) 西部で検出した。平面形は南北約 0.8 m、東西約 0.8 m の隅丸方形で、深さは約 0.1 m である。大きさ数 cm から 20 cm の礫が詰まる。埋土はにぶい黄褐色シルト～細砂で、江戸時代前期から中期の遺物が出土した。

集石 85 (図版 5 - 4、図 14) 中央部で検出した。わずかに西端を旧 8 区に攪乱されるが、平

面形は南北約 1.1 m、東西約 0.6 m の楕円形で、深さは約 0.2 m である。大きさ数 cm から 30 cm の礫が詰まる。埋土はにぶい黄褐色シルト～細砂などで、江戸時代前期から中期の遺物がわずかに出土した。

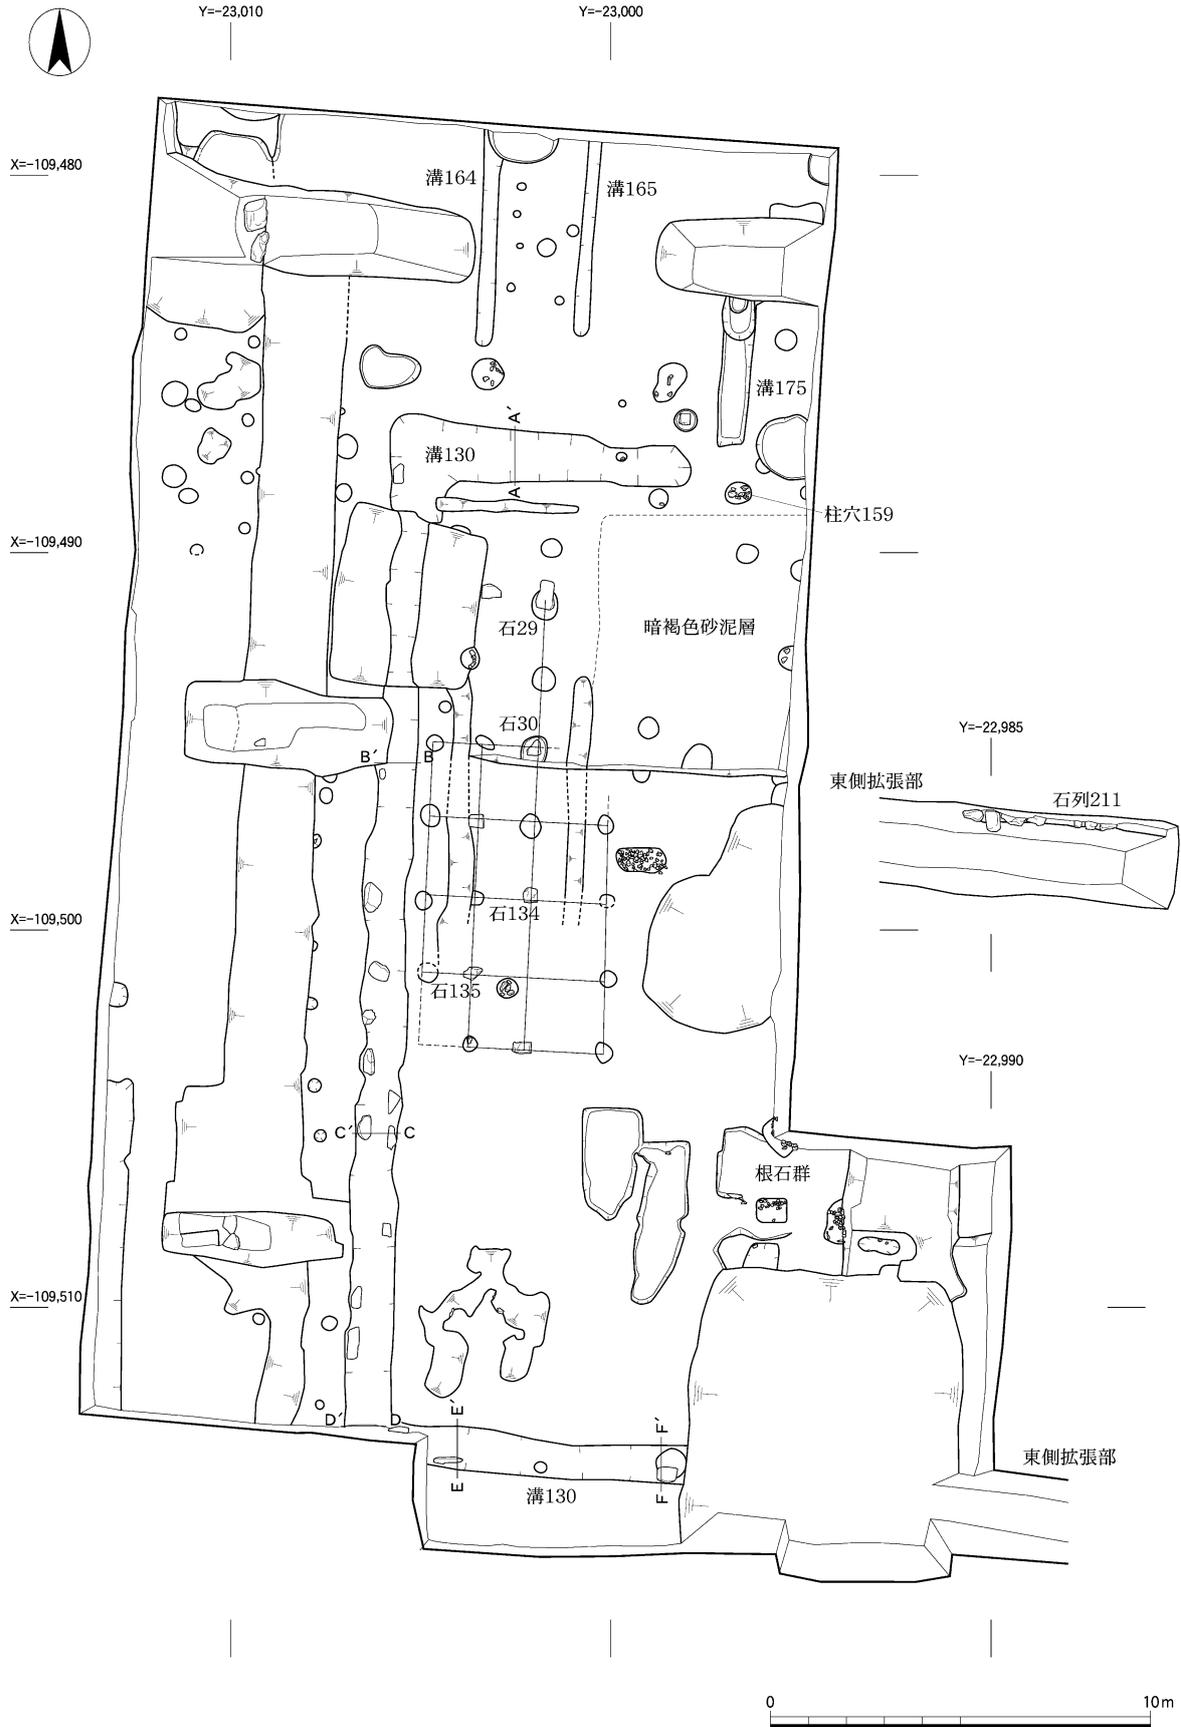
図19 桜の園第3面平面図 (1 : 200)

溝130（図版9-1～3、図20）北部から南部にかけて検出した逆「コ」字形の溝である。北部東西方向部分東側は調査区内で途切れ、南部東西方向部分東側は土坑100に攪乱される。また、南西側屈曲部分は調査区外となる。東西方向部分では西側でわずかに北、南北方向部分では北側でわずかに東に振る方位をとる。北部東西方向部分は、断面形は皿形で、長さ約7.9m、幅約1.0～1.5m、深さ約0.1mである。南北方向部分は、断面形は浅いU字形で、長さ約26.7m以上、

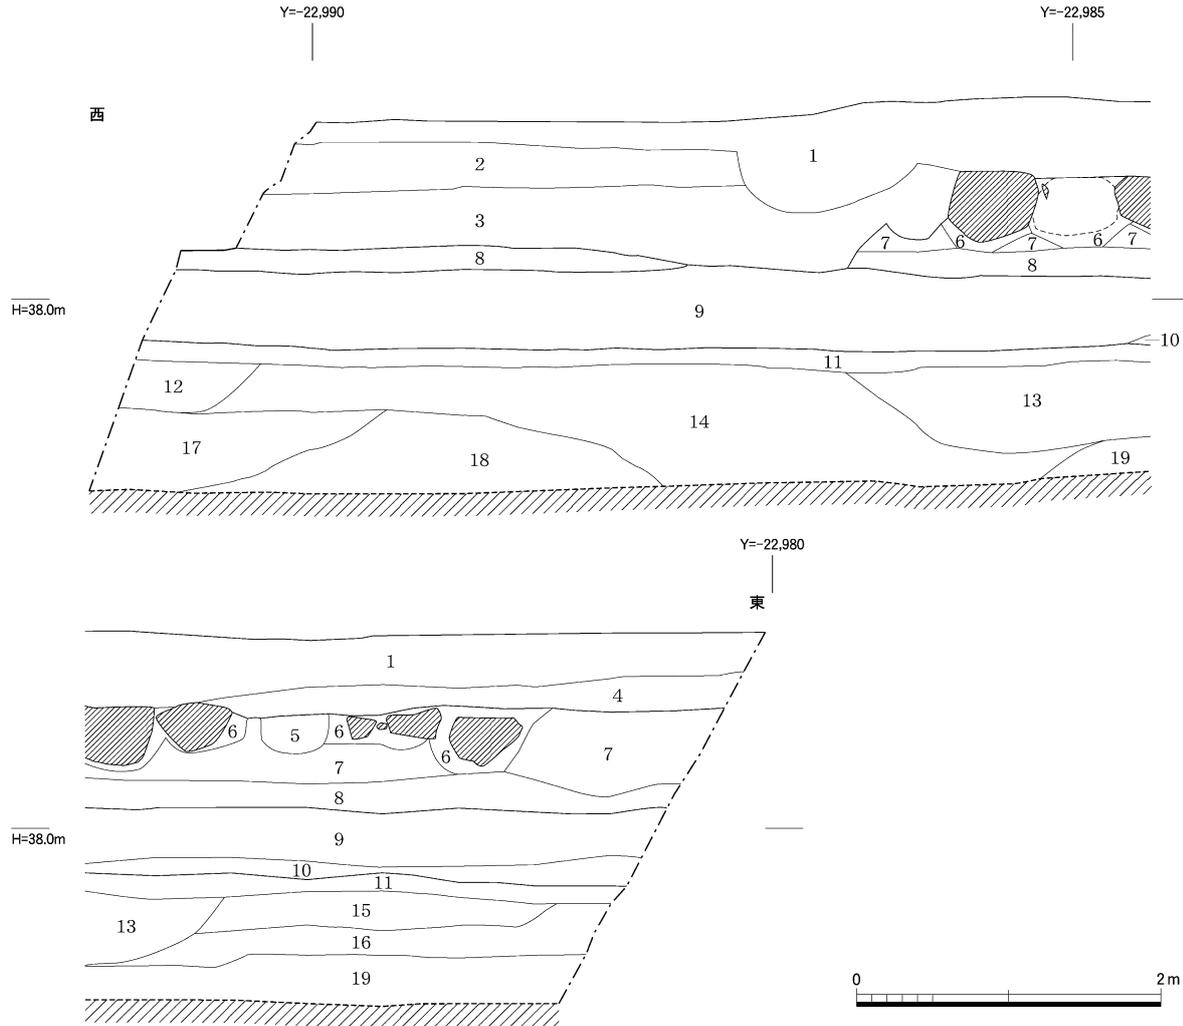
図 21 桜の園東側拡張部北壁断面図（1：50）

石列 211（図版 10 - 2、図 21） 東側拡張部北壁で検出した東西方向の石列である。西側は攪乱され、東側が調査区外に延びるかは不明である。江戸時代前期の整地層を掘りくぼめ、大きさ約 30 ～ 70 cm の石を並べる。側面は凹凸があり不揃いで、上面の高さはほぼ一致しているが、東側では掘形埋土と同じ土で上面を覆っている部分がある。掘形埋土はにぶい黄褐色砂泥で、出土

- 1 表土
- 2 10YR4/6褐色砂泥 瓦片を少量含む（江戸時代中期の土坑か）
- 3 10YR4/4褐色砂泥 φ1～4cmの礫を中量含む 炭片・焼土を含む（江戸時代中期の土坑か）
- 4 10YR5/4にぶい黄褐色砂泥 φ1～3cmの礫を微量含む（江戸時代中期か）
- 5 10YR5/4にぶい黄褐色砂泥（石材抜き取り痕）
- 6 10YR5/3にぶい黄褐色砂泥 炭微量含む（石列211堀形）
- 7 10YR5/8黄褐色シルト 堅く締まる 10YR5/6明黄褐色極細砂が縞状になる（江戸時代前期整地層）
- 8 10YR3/4暗褐色砂泥 やや締まる φ1～5cmの礫を少量含む（江戸時代前期整地層）
- 9 10YR5/6黄褐色泥砂 堅く締まる φ1～10cmの礫を多量含む（江戸時代前期盛土）
- 10 10YR4/6褐色シルト 極粗砂を多量含む φ1～8cmの礫を多量含む（江戸時代前期盛土）
- 11 10YR4/4褐色粘質シルト φ1～3cmの礫を微量含む 炭を少量含む 土器片を少量含む（江戸時代初期整地層か）
- 12 10YR2/3黒褐色粘質シルト～細砂 φ1～3cmの礫を少量含む 炭を少量含む 瓦片を微量含む
- 13 10YR4/3にぶい黄褐色砂泥に10YR5/4にぶい黄褐色シルトブロックが混じる 炭片を少量含む 土器片を少量含む
- 14 10YR5/3にぶい黄褐色泥砂 堅く締まる φ1～5cmの礫を多量含む
- 15 10YR3/4暗褐色粘質シルト やや締まる φ1～5cmの礫を微量含む 土器片を微量・瓦片を多量含む
- 16 10YR3/1黒褐色粘質シルト粗砂～極粗砂 φ1～3cmの礫を微量含む 炭片を少量含む 瓦片を少量含む
- 17 10YR3/3暗褐色砂泥 φ1～5cmの礫を少量含む 土器片を微量含む
- 18 10YR3/2黒褐色砂泥に10YR5/6黄褐色極細砂のブロックが混じる やや締まる φ1～5cmの礫を少量含む 土器片を微量含む
- 19 2.5Y4/1黄灰色シルト 締まりが悪い 粗砂～φ2～3cmの礫を多量含む 炭を少量含む

東側拡張部(図版11-1、図21) 石列211の下層は約10～20cmの厚さの江戸時代前期の整地層である暗褐色砂泥である。この下層は約50cmの厚さの江戸時代前期の盛土である礫を多量に含む黄褐色泥砂などである。この下層は約10cmの厚さの褐色粘質シルトが水平に拡がる。この層からは瓦器火鉢・施釉陶器鉢などの小破片が出土した。施釉陶器鉢は「織部」の特徴をもつので、江戸時代初期から前期に属することがわかる。ただし、この施釉陶器鉢は断面精査中に出土したので、次の13層に伴う可能性がある。褐色粘質シルトの下層は90cm以上の厚さで、にぶい黄褐色シルトブロックが混じるにぶい黄褐色砂泥・暗褐色シルトなどを積み上げる。13層は土坑状の堆積である。これらの層からは土師器皿・焼締陶器挿鉢・瓦などの小破片が出土した。土師器皿は室町時代、焼締陶器挿鉢は信楽産で室町時代後期から江戸時代前期、瓦は平安時代に属する。また、瓦には時期が特定できない薄い熨斗瓦がある。

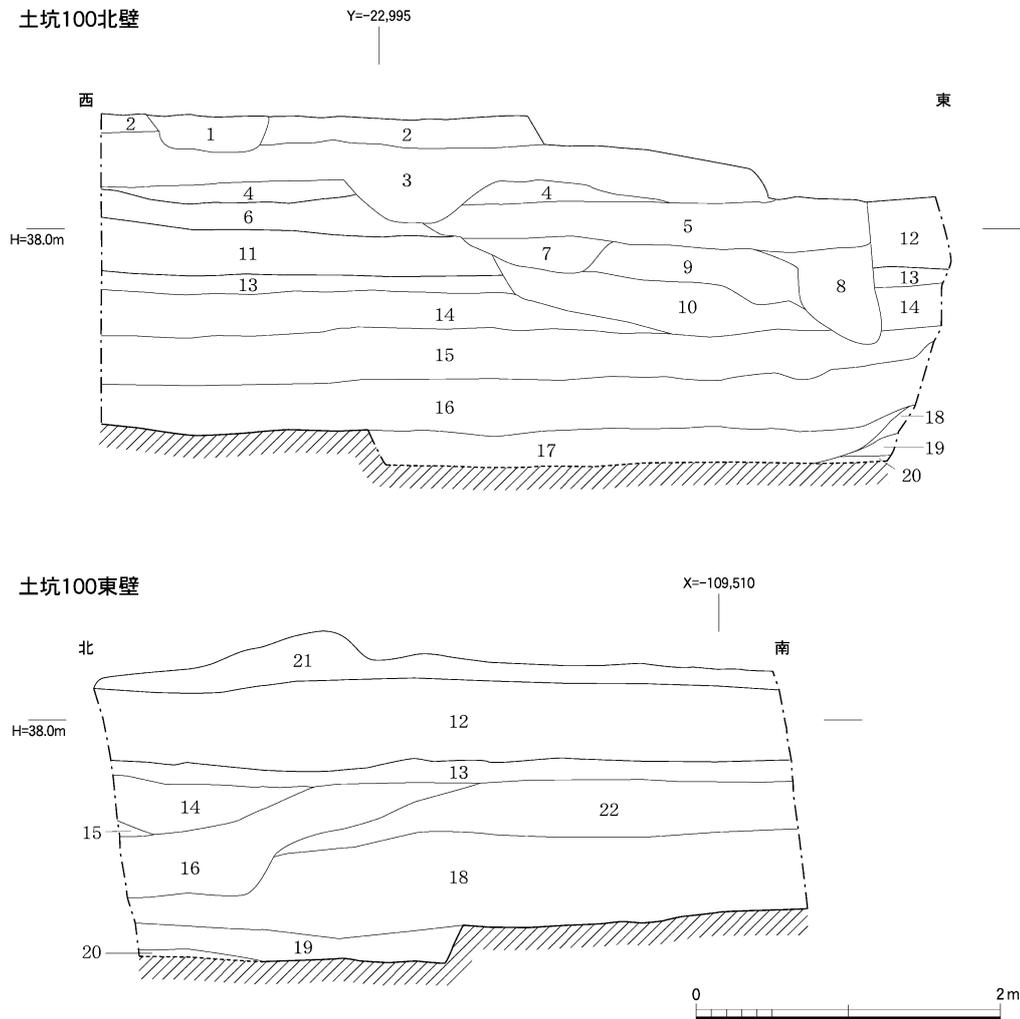
図 22 桜の園土坑 100 北壁・東壁断面図 (1 : 50)

- 1 10YR3/4暗褐色砂泥 炭を多量含む 土器片・瓦片を含む
- 2 10YR2/4暗褐色砂泥 炭を中量含む 土器片を中量含む
- 3 10YR5/6黄灰色極細砂と10YR5/3にぶい黄褐色砂泥が混じる 堅く締まる 10YR5/2灰黄褐色シルトのブロックを含む
- 4 7.5YR4/3褐色泥砂 φ1~5cmの礫を少量含む 10YR5/6黄灰色極細砂のブロックを含む

- 5 10YR6/4にぶい黄褐色砂泥 堅く締まる φ1~10cmの礫を多量含む (土坑)
- 6 7.5YR4/6褐色泥砂 φ1~8cmの礫を多量含む 堅く締まる (江戸時代前期整地層か)
- 7 10YR3/4暗褐色砂泥 炭を中量含む 土器片・瓦片を少量含む (土坑)
- 8 10YR5/3にぶい黄褐色砂泥に10YR6/6明黄褐色極細砂のブロックが混じる 炭を中量含む 土器片・瓦片を少量含む (土坑)

土坑100北壁・東壁(図版11-2、図22) 土坑100東壁は東側拡張部北壁に連続する。約10～30cmの厚さの江戸時代前期の整地層である暗褐色砂泥の下層は、約30～50cmの厚さの江戸時代前期の盛土である黄褐色泥砂・黒褐色泥砂である。この下層は北壁の一部で土坑に攪乱されるが、約10cmの厚さの褐色粘質シルトが東側拡張部から連続して水平に拡がる。この下層は

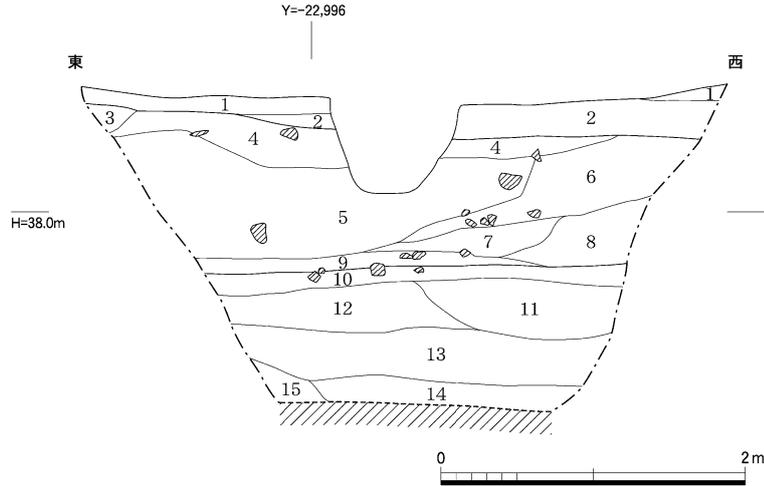
図23 桜の園旧9区北拡張部南壁断面図(1:50)

- 1 10YR4/4褐色砂泥10YR6/4ににぶい黄褐色極細砂のφ1～3cmのブロックが少量混じる φ3～8cmの礫を微量含む(江戸時代前期整地層)
- 2 10YR5/4にぶい黄褐色砂泥 φ1～3cmの礫を微量含む 炭を中量含む 土器片を少量含む(江戸時代前期整地層か)
- 3 10YR5/4にぶい黄褐色砂泥に10YR5/8黄褐色極細砂のφ1～3cmのブロックが中量混じる φ1～3cmの礫を少量含む(江戸時代前期盛土)
- 4 7.5YR4/4褐色砂泥 やや締まる φ1～10cmの礫を中量含む(江戸時代前期盛土)
- 5 10YR5/8黄褐色砂泥 極粗砂～φ10cmの礫を少量含む 10YR5/8黄褐色極細砂・10YR6/2灰黄褐色シルトのφ5～20cmのブロックが多量に混じる(江戸時代前期盛土 旧8区北拡張部2層に対応か)
- 6 7.5YR4/4褐色泥砂 φ1～8cmの礫を中量含む(江戸時代前期盛土)
- 7 10YR5/8黄褐色砂泥 やや締まる φ1～5cmの礫を中量含む(江戸時代前期盛土)
- 8 10YR5/6黄褐色シルト よく締まる φ3～8cmの礫を微量含む 10YR6/2灰黄褐色シルト・7.5YR3/2黒褐色極細砂のφ10～15cmのブロックを少量含む(江戸時代前期盛土)
- 9 10YR5/3にぶい黄褐色粘質シルト φ1～8cmの礫を微量含む
- 10 10YR3/4暗褐色砂泥 φ1～10cmの礫を微量含む 炭を少量含む(土坑100東壁13層に対応か)
- 11 7.5YR3/4暗褐色砂泥 泥質・締まりが悪い φ1～8cmの礫中量含む 炭を微量含む 土器片を微量含む
- 12 10YR4/4褐色砂泥 φ1～3cmの礫を微量含む 炭を微量含む 土器片を微量含む
- 13 7.5YR3/3暗褐色砂泥 締まりが悪い φ1～5cmの礫を微量含む 炭を微量含む
- 14 10YR4/2灰黄褐色砂泥 粘質 φ1～5cmの礫を少量含む
- 15 10YR3/4暗褐色砂泥 粘質 φ3～5cmの礫を微量含む

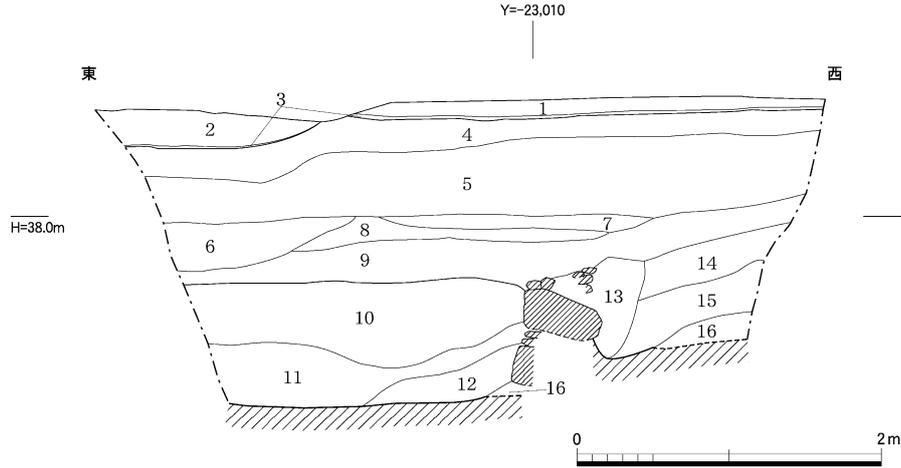
図24 桜の園旧8区南拡張部南壁断面図(1:50)

- 1 10YR4/6褐色砂泥 φ0.5～3cmの礫を微量含む 10YR6/8明黄褐色極細砂のφ1cm位のブロックを少量含む 炭を微量含む (江戸時代前期整地層 中央拡張部3層・北拡張部1層に対応)
- 2 10YR4/4褐色砂泥
- 3 10YR2/3黒褐色砂泥 φ10cmの礫を微量含む (中央拡張部4層に対応)
- 4 10YR6/8明黄褐色極細砂・10YR4/4褐色シルト・10YR4/2灰黄褐色シルトがブロックで混じる φ1～10cmの礫を微量含む 土器片・瓦片を微量含む (江戸時代前期盛土 中央拡張部5層に対応か)
- 5 10YR3/4暗褐色砂泥 φ1～8cmの礫を中量含む 炭を微量含む 土器片を微量含む (江戸時代前期盛土)
- 6 10YR4/4褐色砂泥 締まりが悪い φ1～5cmの礫を中量含む 炭を微量含む (江戸時代前期盛土)
- 7 10YR5/8黄褐色砂泥 粘質 φ1～10cmの礫を少量含む (江戸時代前期盛土)
- 8 10YR4/3にぶい黄褐色泥砂 φ1～5cmの礫を多量に含む 炭を微量含む (江戸時代前期盛土)
- 9 10YR3/3暗褐色砂泥 締まりが悪い φ1～3cmの礫を中量含む 炭を微量含む 瓦片を微量含む (江戸時代前期盛土)
- 10 7.5YR3/4暗褐色砂泥 φ1～10cmの礫を少量含む やや締まる 炭を微量含む 土器片・瓦片を少量含む (中央拡張部13層と対応か)
- 11 10YR2/3黒褐色砂泥 φ1～3cmの礫を少量含む 炭を微量含む 土器片を微量含む
- 12 10YR4/2にぶい黄褐色粘質シルト φ1～5cmの礫を中量含む
- 13 7.5YR4/2灰褐色泥砂 締まりが悪い φ3～10cmの礫を多量含む (石垣裏込め)
- 14 10YR3/4暗褐色砂泥 強く締まる φ1～10cmの礫を少量含む 土器片を少量含む
- 15 7.5YR3/2黒褐色砂泥 φ1～5cmの礫を微量含む 炭を微量含む 土器片を微量含む
- 16 10YR5/4にぶい黄褐色シルト 強く締まる 粗砂～φ10cmの礫を多量に含む (地山か)

旧8区南拡張部(図版12-2、図24) 約10 cmの厚さの江戸時代前期の整地層である褐色砂泥の下層は、石垣検出面まで約80～100 cmの厚さで褐色シルト・灰黄褐色シルトブロックを含む明黄褐色極細砂・暗褐色砂泥などを積み上げる。これらは江戸時代前期の盛土と考えている。整地層と盛土の間には薄く黒褐色砂泥が堆積することから、盛土のあと整地が行われるまでの間に盛土上面が露出していた期間があったことがわかる。石垣は大きさ約50～80 cmの石を2段に積み上げる。多量の礫を含む裏込めが上面を覆っていることからさらに1段以上石を積み上げていたことになる。裏込めの西側は70 cm以上の厚さで暗褐色砂泥・黒褐色砂泥を東に向けて傾斜する形状で積み上げる。にぶい黄褐色シルトは強く締まっており、地山の可能性がある。また、石垣の東側は80 cm以上の厚さで暗褐色砂泥などが堆積する。

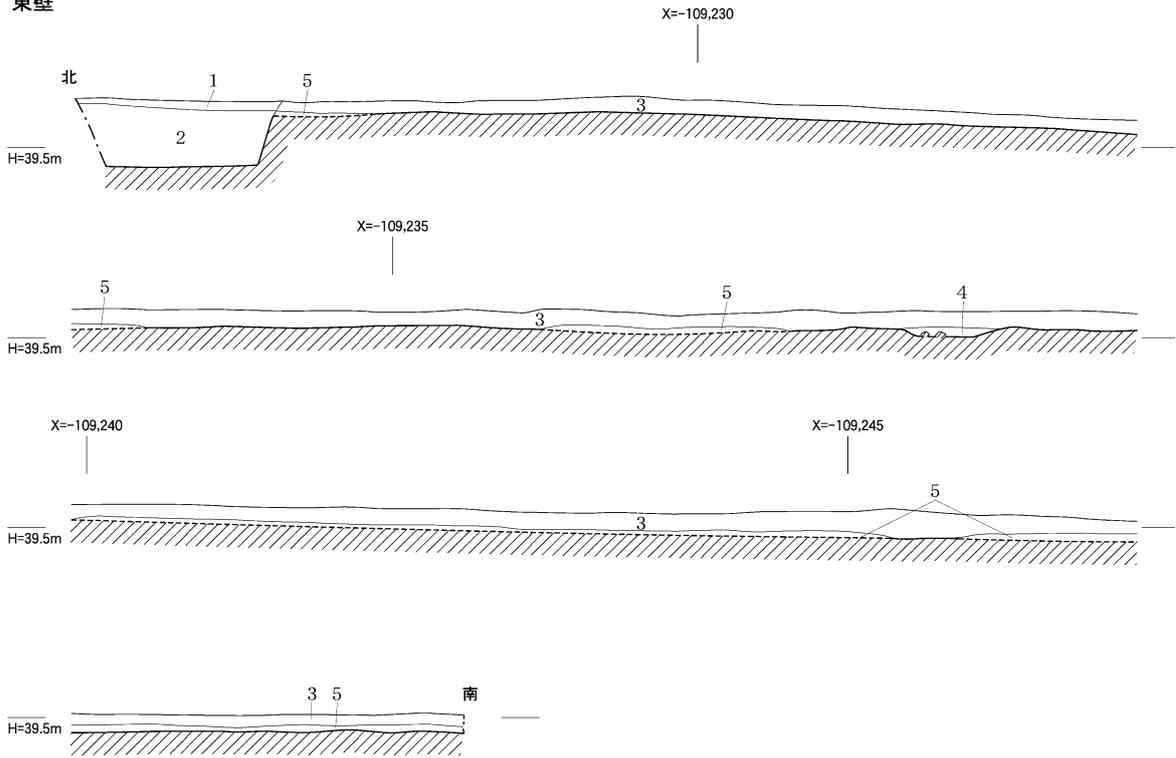
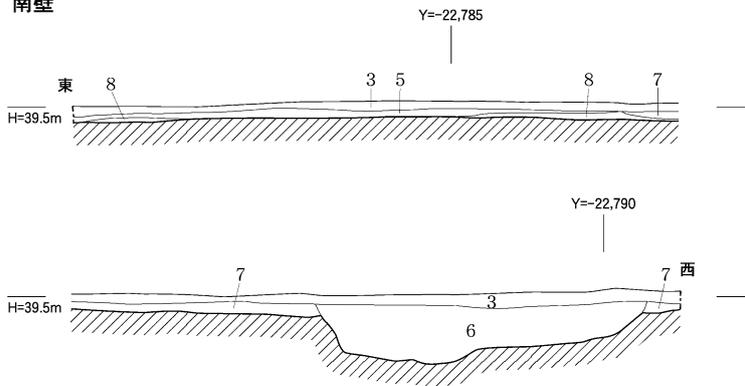
図 29 緑の園 1 区断面図 (1 : 50)

- 1 10YR5/2 灰黄褐色小礫混シルト～粗砂 (現代盛土)
- 2 旧 8 区埋土
- 3 2.5Y5/2 暗灰黄色小礫混シルト～粗砂 (現代盛土 最上層は腐植土)
- 4 10YR3/3 暗褐色シルト～粗砂 炭を少量含む (溝17)
- 5 2.5Y5/2 暗灰黄色シルト～細砂に2.5Y8/3 淡黄色粘土ブロックを多量含む (土間)
- 6 10YR3/1 黒褐色シルト～粗砂 φ 5～20cmの礫を多量含む 炭を多量含む (根の攪乱)
- 7 10YR4/2 灰黄褐色シルト～粗砂 小礫を含む 瓦片を含む (近代盛土か)
- 8 10YR4/2 灰黄褐色シルト～粗砂 φ 1～10cmの礫を含む (江戸時代後期整地層)

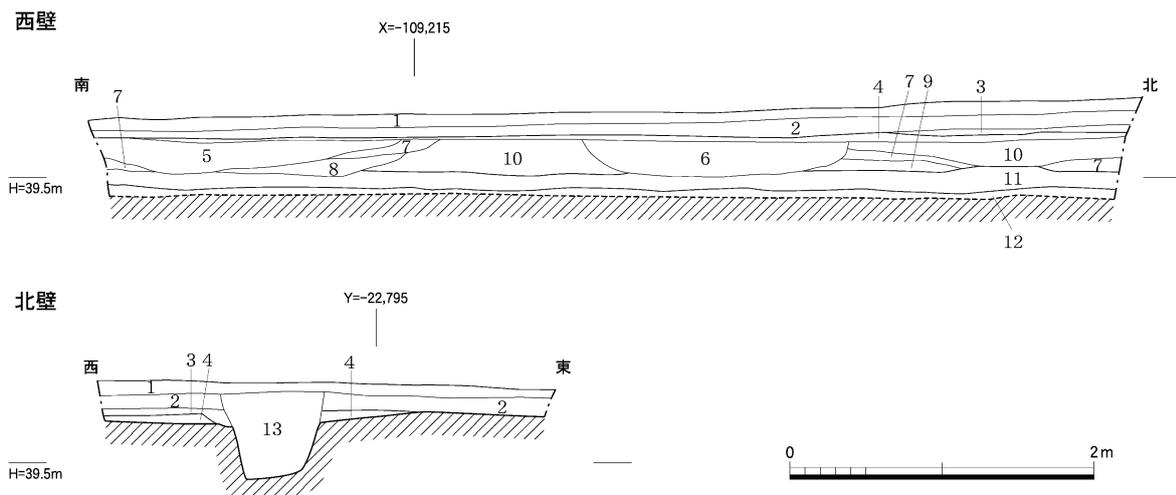
図 30 緑の園 2 区断面図 (1 : 50)

- 1 表土 (碎石)
- 2 2.5Y4/2暗灰黄色中砂～粗砂 間に2.5Y3/1黒褐色粘質シルト (厚さ1～2cm) を挟む (現代盛土)
- 3 2.5Y6/4にぶい黄色中砂～粗砂
- 4 10YR2/2黒褐色シルト～極細砂 堅く締まる φ 3～15cmの礫を多量含む 瓦片を多量含む (江戸時代末期整地層)
- 5 10YR3/1黒褐色シルト～細砂 φ 1～10cmの礫を多量含む
- 6 10YR3/2黒褐色シルト～細砂 φ 5～15cmの礫を多量含む 焼土を含む 瓦を多量含む
- 7 2.5Y4/2暗灰黄色中～粗砂 砂質
- 8 10YR3/2黒褐色シルト～細砂 φ 1～10cmの礫を多量含む
- 9 2.5Y4/4オリーブ褐色中砂～極粗砂 φ 2～7cmの礫を少量含む
- 10 10YR3/2黒褐色シルト～細砂 φ 1～2cmの礫を多量含む 10YR4/4褐色粘質シルトのブロックを少量含む
- 11 10YR3/2黒褐色シルト～細砂 φ 1～5cmの礫を少量含む 焼土を含む (江戸時代後期か)
- 12 10YR3/1黒褐色シルト～細砂 堅く締まる φ 1～3cmの礫を少量含む 炭を含む (江戸時代前期整地層)
- 13 攪乱
