史跡旧二条離宮（二条城）

京都市埋蔵文化財研究所発掘調査報告

二〇〇九―一四

財団法人 京都市埋蔵文化財研究所

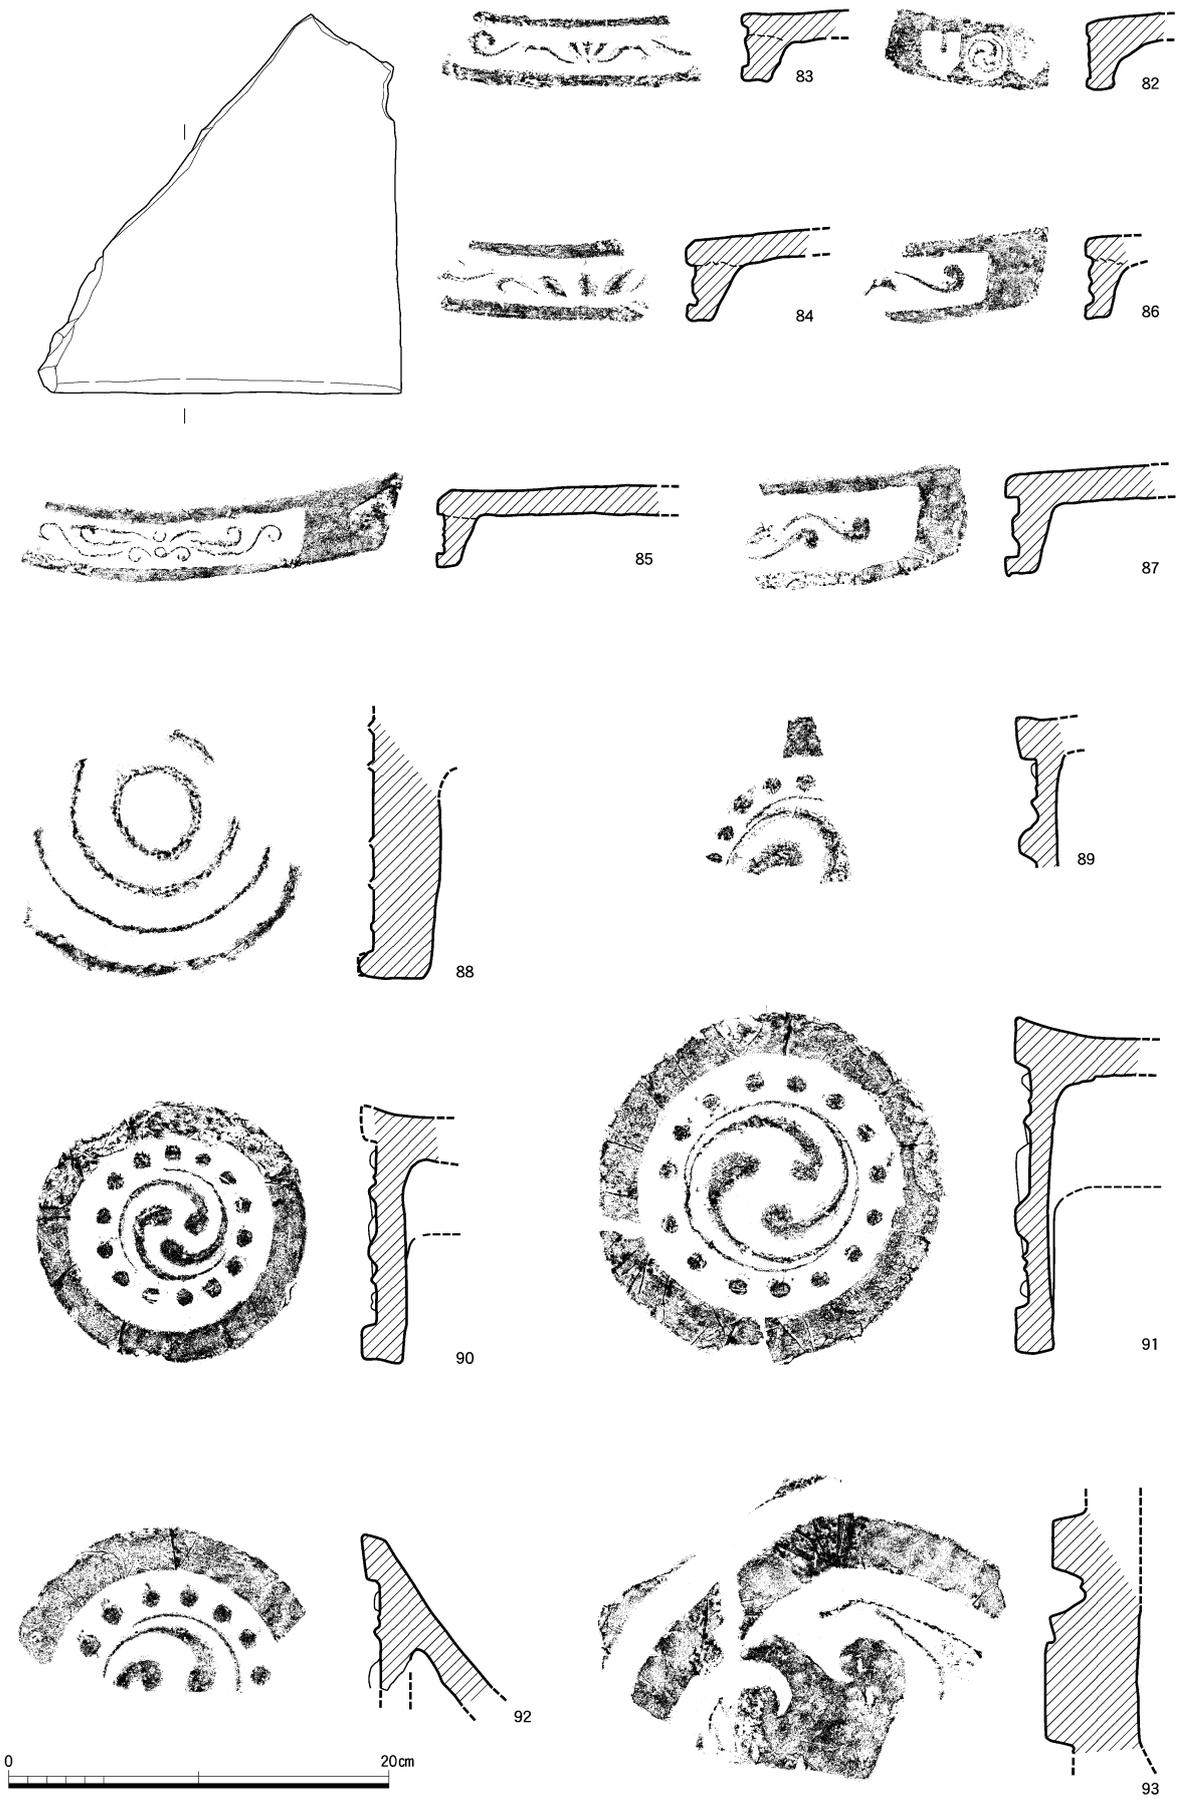
图 35 軒平瓦・軒丸瓦・鬼瓦拓影・实测图 (1 : 4)

91 は大型の軒丸瓦である。右巻きの三巴文で、周囲には珠文を配する。珠文の外縁部側に範傷が 1 箇所ある。調整は瓦当裏面は丁寧なナデ・円周方向の強いナデ、外周は横方向のナデで、凸

面は縦方向のヘラナデ、凹面は鉄線による切り離し²²⁾痕と布目が残る。溝 175 から出土した。江戸時代前期に属する。

鬼瓦（図版 15、図 35 93） すべて破片で全容がわかるものはない。

93 は大型の鬼瓦の破片で、葵葉を表現する。三葉葵文であったと考えられ、そうすると文様部分だけで直径約 25 cm に復元できる。分厚い粘土板の上面を彫り込んで、立体的に文様を描いており、鋭い工具の切先の痕跡が縁取り状に残る。なお、下書きの線は確認できない。調整は瓦当裏面は丁寧なナデ・ヨコナデで、裏面はナデである。裏面には指の痕が強く残る。溝 175 から出土した。江戸時代前期に属する。

金箔瓦 (図 35 ~ 38 86・87・89・101・115・116・119・121・123・128・129) 図示し
た金箔瓦の個別の形態・調整については紹介したが、改めて金箔瓦の全体的特徴についてまとめ
ておく。金箔瓦は軒平瓦 6 点・軒丸瓦 7 点、菊丸瓦 7 点、輪違瓦 32 点、熨斗瓦 38 点、雁振瓦 1
点の合計 91 点を認めた。軒丸瓦・軒平瓦・菊丸瓦は瓦当面、輪違瓦は小口広端面、熨斗瓦は側面
の片方、雁振瓦は小口面の片方に金箔を貼り付ける。漆を接着剤としているようであるが、明瞭
ではない。全体的に金箔の遺存状況はよくないので、完全に剥落した個体もあると考えられるが、
瓦全体の出土量からみれば、極少量である。南西部第 2 層からまとめて出土しており、次いで
土坑 100 からの出土例が多い。

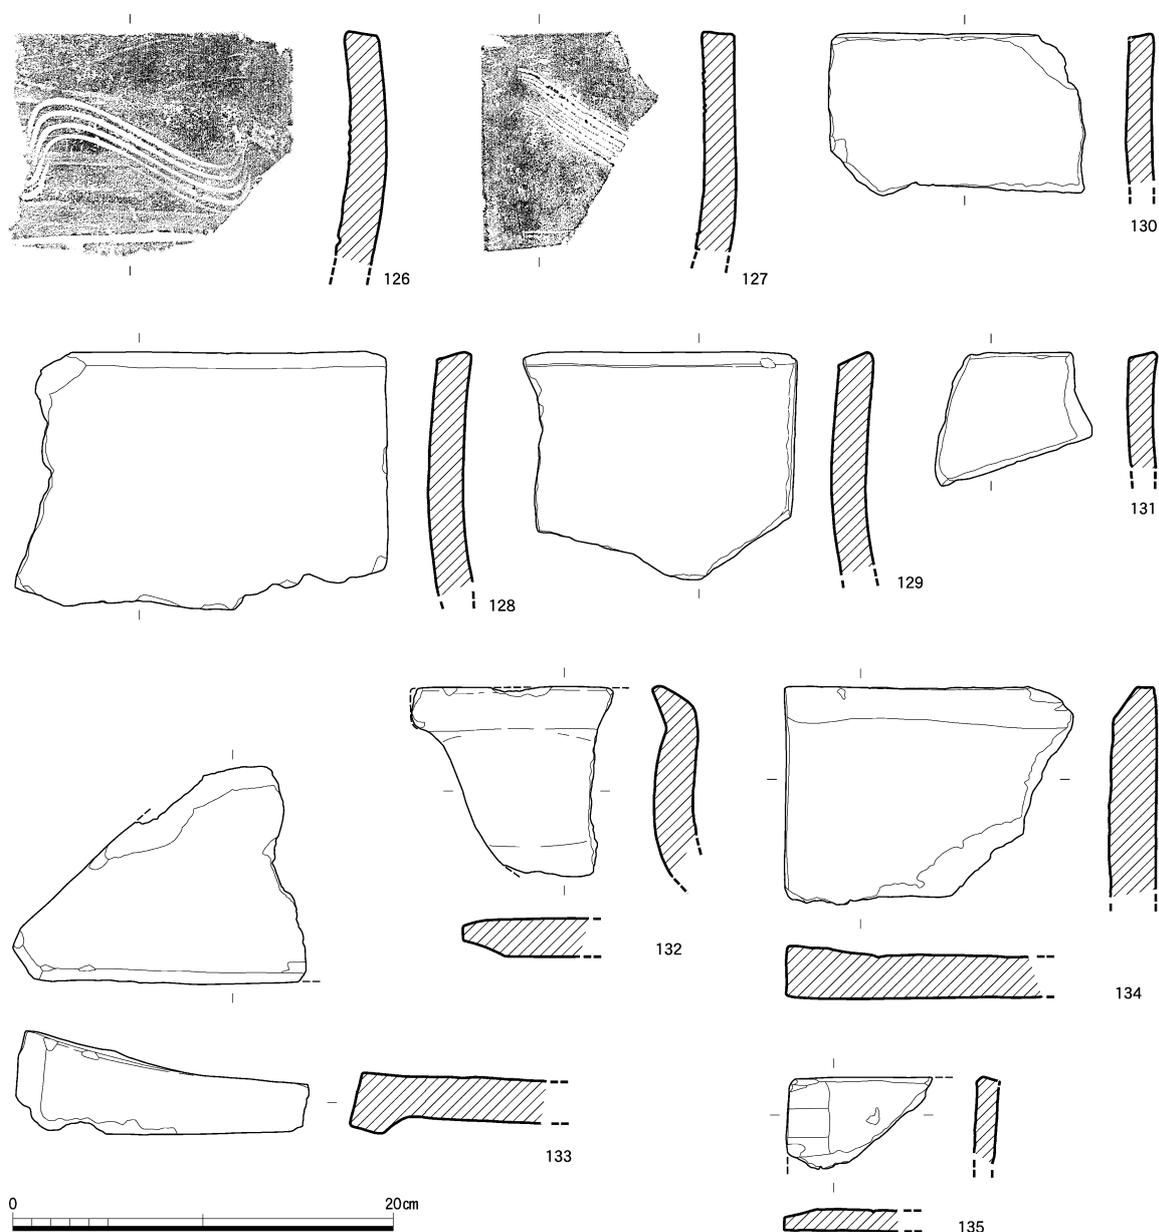
図 38 熨斗瓦・面戸瓦・道具瓦拓影・実測図 (1 : 4)

133 は一端を斜め方向に切断・隅切りした瓦で、正面側は扇形に幅広くなるが、文様はない。下棟に接する部分に使用されたものである。調整は正面・隅切り面・切断面はナデ、裏面・外周

は横方向のナデで、凸面はナデ、凹面はナデの
のち正面部分を縁取り状のナデである。遺構検
出中に出土した。

134は平坦、厚手で、側面側を幅広く面取
りする。調整は面取り側はオサエ・ナデ、反対
側は縦方向の板ナデで、側面・端面はナデ、面
取りは縦方向のケズリまたは研磨である。土坑
100第3層から出土した。江戸時代前期から中
期に属する。

135は平坦、薄手で、端面側を面取りする。調整は面取り側は鉄線による切り離しが残りに、反
対側は横方向のナデで、側面は縦方向のナデ・幅の狭いケズリ、端面はナデ、面取りは縦方向の
連続するケズリである。土坑 100 第 3 層から出土した。江戸時代前期から中期に属する。

熨斗瓦は、焼成前に施した沈線に沿って長方形に半裁するもの、長側面に金箔を施すもの、平瓦に比べて薄手のものを判別した。しかしながら、棟における熨斗瓦の使用状況からみれば判別できた数はあまりにも少なく、これらはむしろ特殊な個体であって、熨斗瓦の多くは破片では平瓦と区別が付かない状態で出土しているのであろう。あるいは平瓦を半裁して熨斗瓦として使用した割合が多かったと考えることができる。しかし、仮に平瓦を半裁した熨斗瓦が多くを占めたとしても、先の3種類を含む複数の種類の熨斗瓦を使用していたことは間違いない。

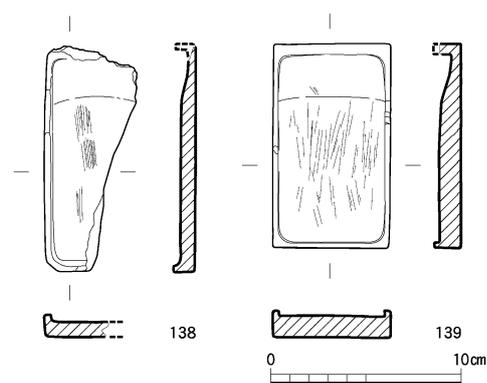
図40 石製品実測図1 (1:4)

硯 (図40 138・139) 138は一部が欠損する。平面形は隅切りがある長方形で、底面は平坦である。側面はわずかに開いて直立し、立ち上がり部となる。上面は平坦で、海部は凹む。調整は全面をケズリで、上面を研磨する。上面には使用痕、底面には縦方向の平行する溝状の傷が残る。

石材は粘板岩で、暗灰色を呈する。石29周辺から出土した。江戸時代前期から中期に属する。

139は立ち上がり部の一部を欠くが、ほぼ完形である。平面形は長方形で、底部は平坦である。側面は直立し、立ち上がり部となる。上面は平坦で、海部は凹む。調整は全面をケズリで、上面を研磨する。石材は粘板岩で、黒色を呈する。土坑100第3層から出土した。江戸時代前期から中期に属する。

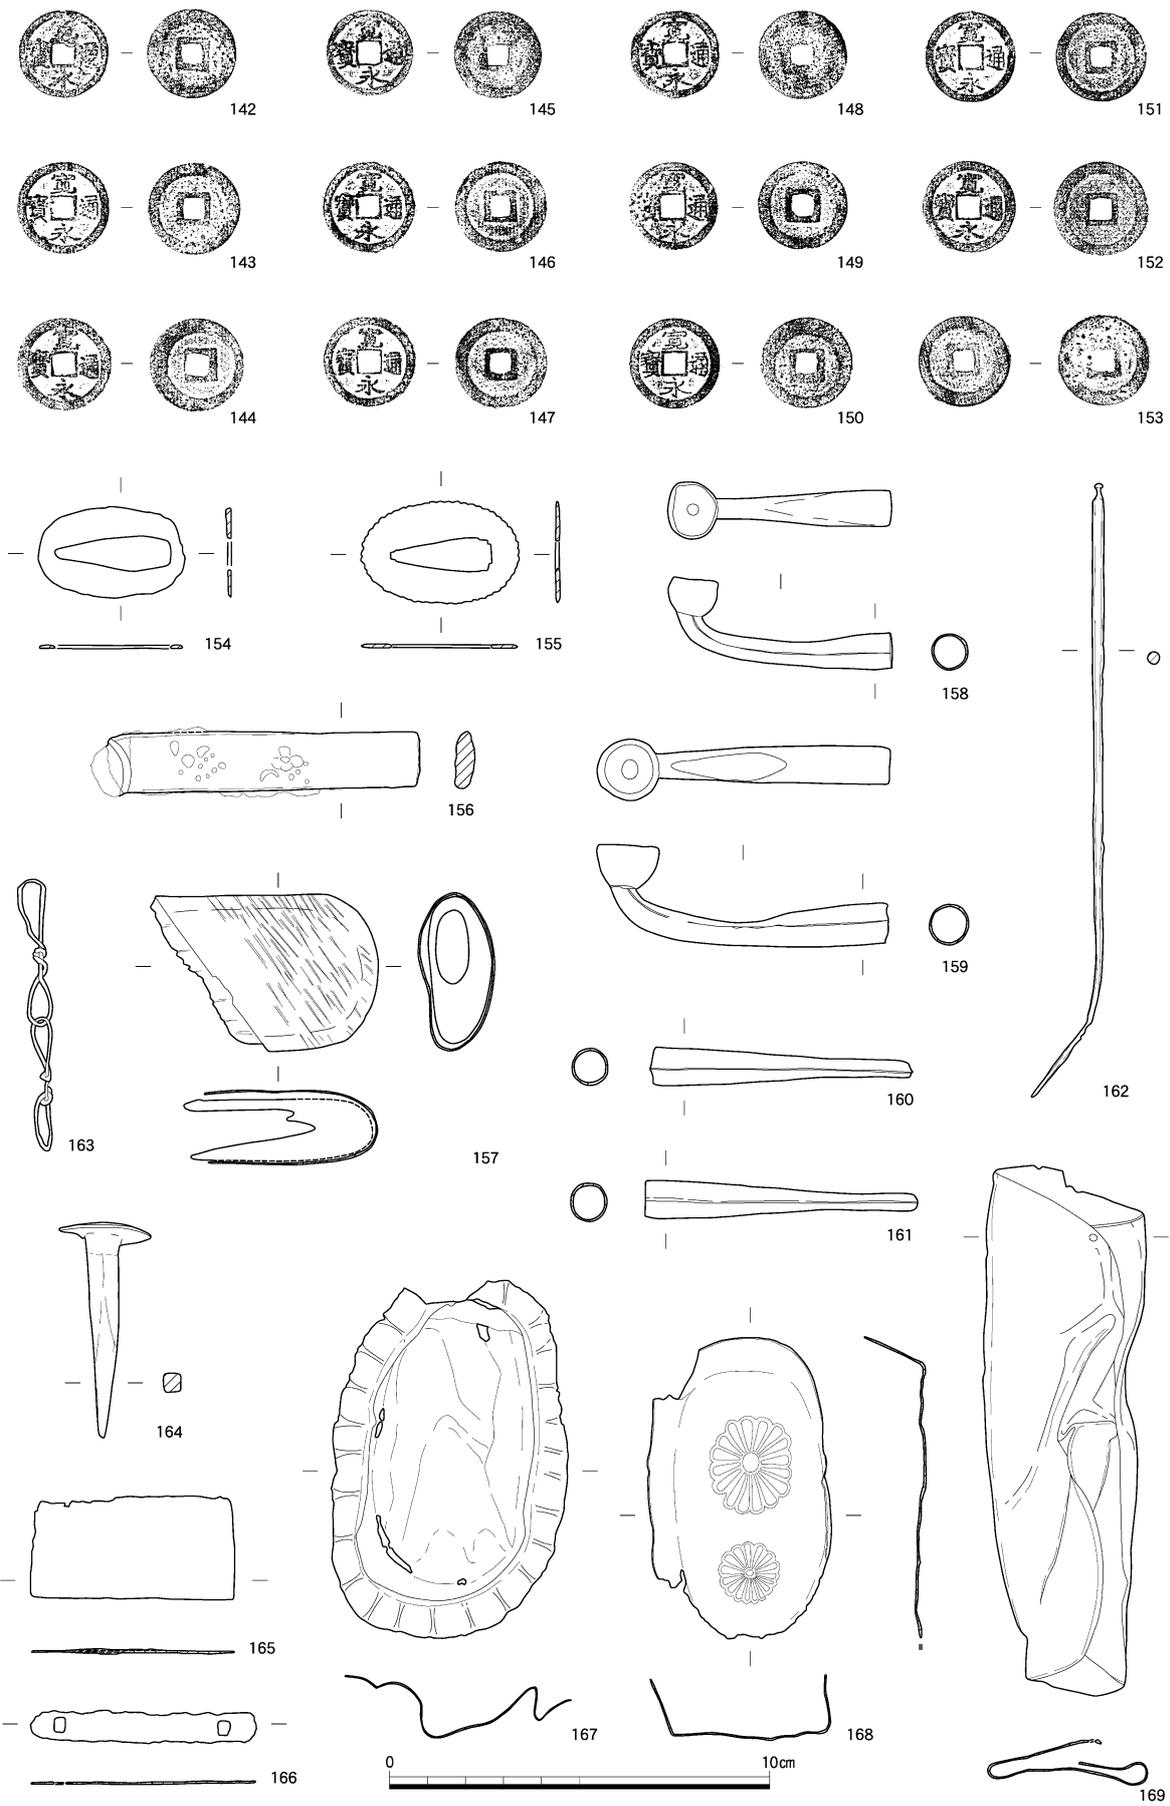
图 42 金属製品拓影・実測図 1 (1 : 2)

鞘尻金具（図版18、図42 157） 完形である。端部が隅丸方形となる長円筒形で、一端は斜めに裁断する。両側の部品を合わせて接合するが、技法は不明である。内部には木質が残る。出土後に剥離したが、金具表面には漆を塗る。溝175から出土した。江戸時代前期に属する。

鎖金具（図版18、図42 163） 完形である。細い針金を8字形に成形した部品を2個連結する。

用途は不明である。土坑 50 から出土した。江戸時代前期から中期に属する。

引手金具 (図版 18、図 42 167・168) ともに一部を欠損する。建具の引手金具である。小判形の薄い銅板を叩きのぼして成形する。167 は縁部に花弁状の凹凸を作る。168 は縁部を欠くが、凹部平坦面に大小の十六弁の花文を陽刻し、漆を塗る。167 は第 2 層、168 は遺構検出中に出土した。江戸時代前期から中期に属する。

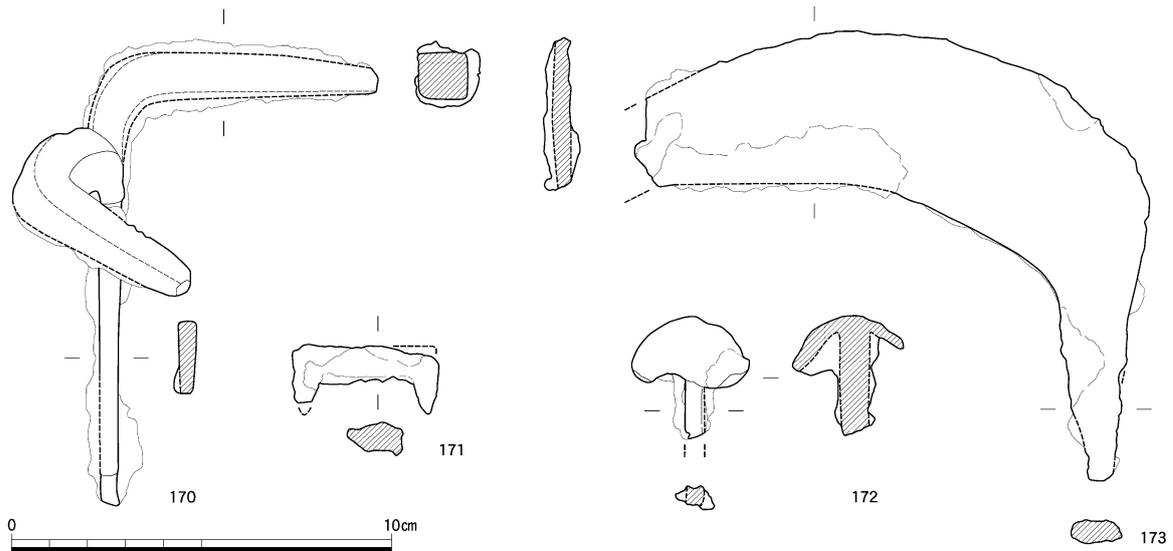
図 43 金属製品実測図 2 (1 : 2)

鉤 (図版 18、図 43 170) 二股の鉤である。分岐部が断裂し、一端が折れ曲がるが、完形のようなものである。先端部の断面形はほぼ正方形で、先端は尖る。基部は端部は丸みをもってやや幅広くなり、断面形は平坦である。第 1 層から出土した。江戸時代中期から後期に属する。

鉾 (図 43 172) 先端・笠部の一部を欠損する。体部に半球形の笠部をつくる。錆が著しいため接合技法などは不明である。遺構検出中に出土した。江戸時代前期から中期に属する。

鎌 (図版 18、図 43 173) 曲刃鎌で、先端部は欠損する。茎は平坦で、先端は尖る。遺構検出中に出土した。

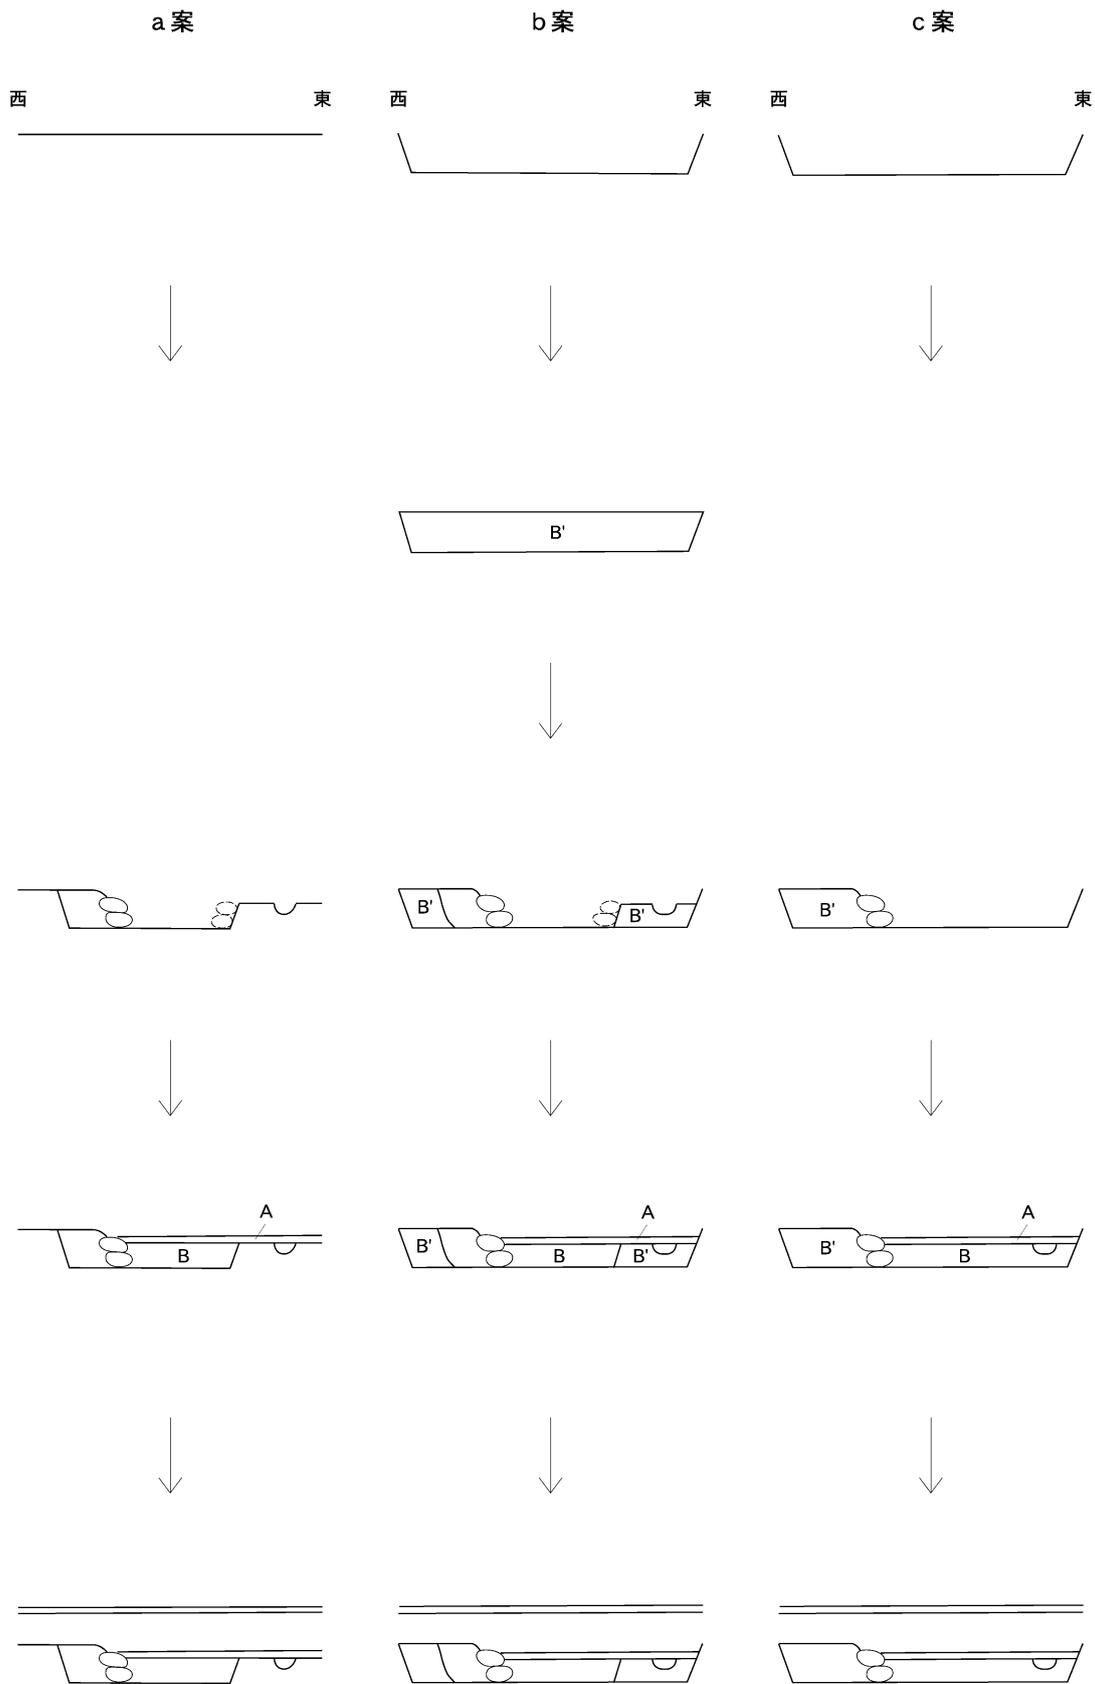
図 44 桜の園周辺造営経過模式図

a 案はA層検出面付近に慶長期の二条城造営時の地表面があり、少なくとも石垣下部の標高約 36.5 mまで空堀状に掘り下げて石垣を構築する場合である。空堀東肩は旧 9 区北拡張部や土坑 100 壁面で確認した堆積層が乱れる部分が相当し、幅は約 20 mとなる。空堀なので東肩の石垣

の有無は問題としない。B層およびA層は寛永期に空堀を埋めた堆積層となる。

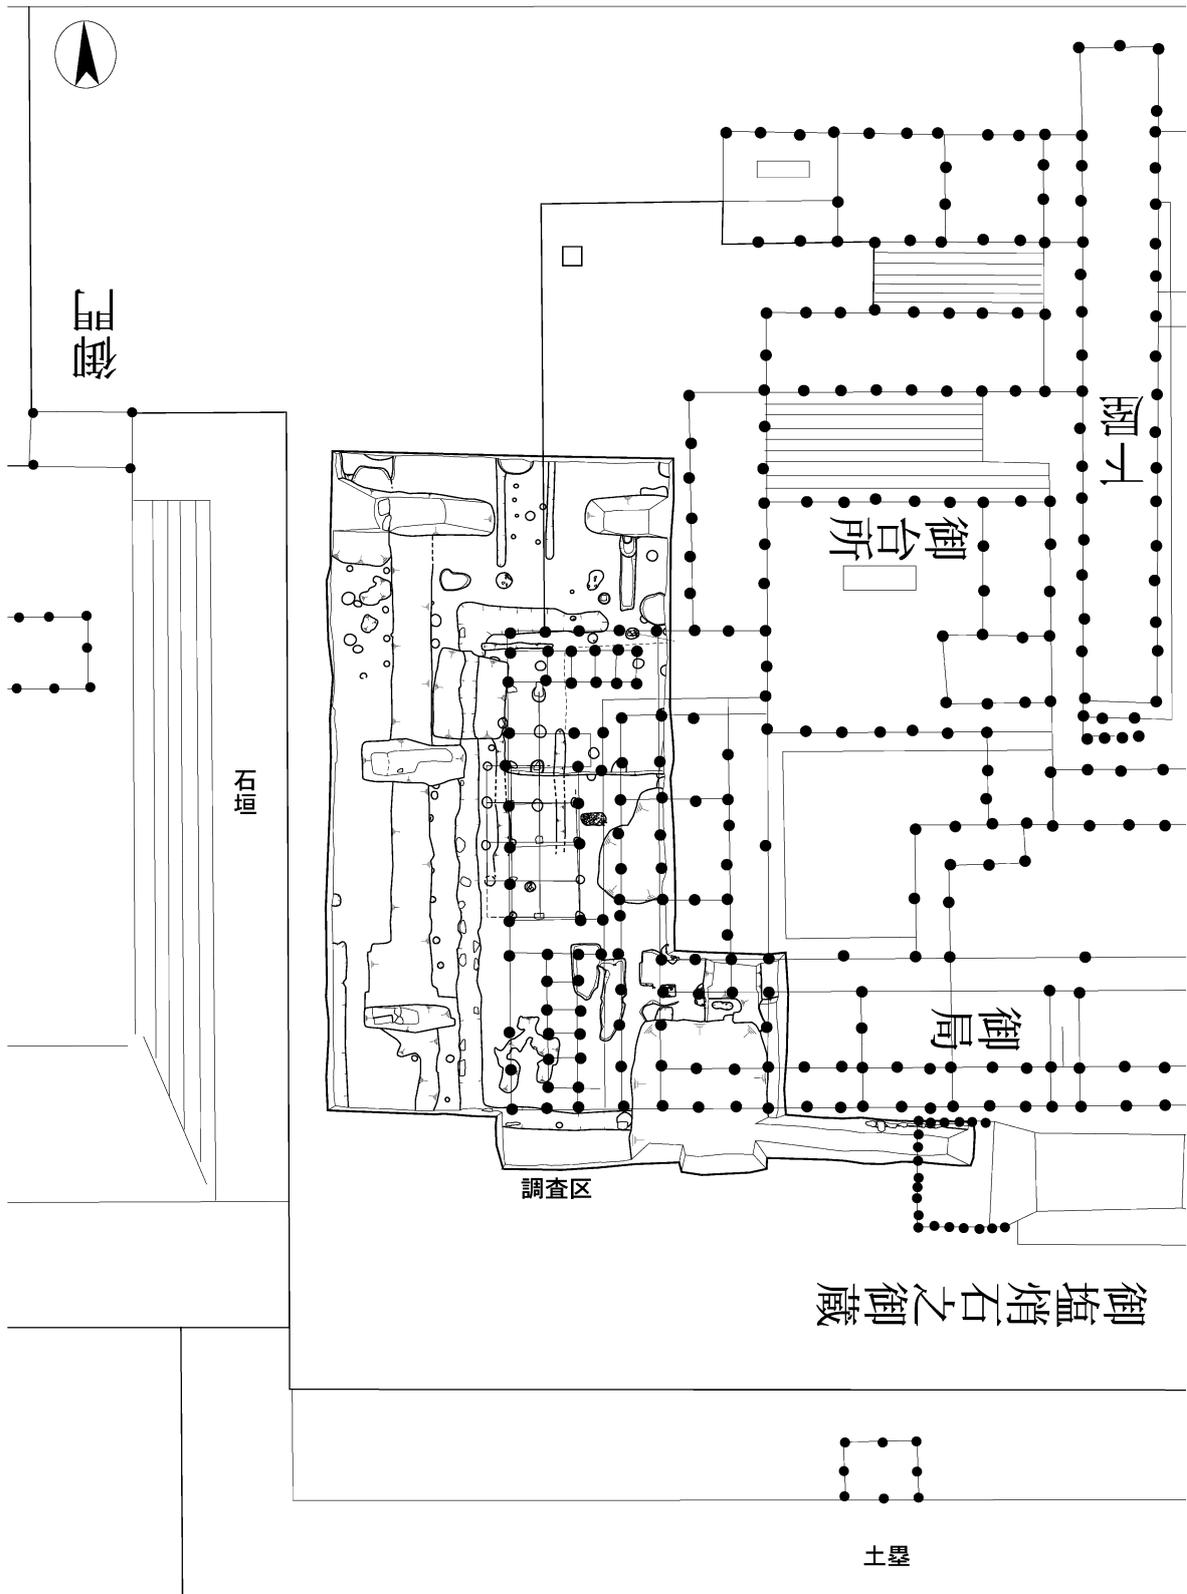
図 45 寛永期本丸御殿絵図と検出遺構
『行幸御殿并古御建物御取解不相成以前 二条御城中絵図』中井正知家蔵より作図

行幸御殿の遺構（図45）寛永3年（1626）9月6日から10日にかけて行われた後水尾天皇の二条城行幸の頃の状況を描いた絵図によると、調査地はこの時に造営された中心建物である行幸御殿の一部にあっている。行幸御殿は後水尾天皇のための御殿・中宮和子のための御殿・後水尾天皇の実母である中和門院のための女院御殿を中核にして、付属する御台所・御局・御車屋・下屋・門などの施設により構成されており、調査地はそれらの西端、台所に付属する部分にあたる。絵図には建物の名称の書き込みはないが、同じ規格の小規模な部屋が連なった状況が描かれている。

第3面で調査区中央部を中心に良好な状態で江戸時代前期の整地層・建物礎石・柱穴列・溝・柱穴・石列などを検出することができた。先にみたように行幸御殿造営にあたっては約50～110cmの厚さにおよぶ盛土の上に、約10～30cmの厚さの整地を行う。整地層は褐色粘質土・黄褐色砂泥・褐色砂泥などで粘質できめの細かい土層を用いており、中心建物がある東に向かって厚くなる。調査区東部では褐色粘質土の上に、ほぼ方形の平面形でさらに暗褐色砂泥を約10～20cmの厚さで積み上げる。暗褐色砂泥が拡がる部分の柱穴は根石を用いて礎石を据えるのに対して、西側の礎石では根石を使用した痕跡はない。整地と建物の構造の対応が推測できる。また、整地層検出面の標高は約38.8～38.9mで、寛永期の整地層検出面の標高が二の丸付近では約38.4～38.6m、本丸西側では約38.4mであることと対比すると、より厚く高い盛土・整地が行われたことがわかる³²⁾。
