平安京右京三条三坊四町跡

財団法人 京都市埋蔵文化財研究所

- 1 遺 跡 名 平安京右京三条三坊四町跡・西ノ京遺跡（文化財保護課番号 11 H 426）
- 2 調査所在地 京都市中京区西ノ京桑原町1（島津製作所敷地内）
- 3 委 託 者 太平工業株式会社 代表取締役社長 吉田由起夫
- 4 調査期間 2012年3月5日～2012年6月23日
- 5 調査面積 1,094 m²
- 6 調査担当者 田中利津子・辻 裕司
- 7 使用地図 京都市発行の都市計画基本図（縮尺1：2,500）「花園」「山ノ内」を参考にし、作成した。
- 8 使用測地系 世界測地系 平面直角座標系Ⅵ（ただし、単位（m）を省略した）
- 9 使用標高 T.P.：東京湾平均海面高度
- 10 使用土色名 農林水産省農林水産技術会議事務局監修『新版 標準土色帖』に準じた。
- 11 遺構番号 通し番号を付し、遺構の種類を前に付けた。
- 12 遺物番号 種類ごとに通し番号を付し、土器類は番号のみとしたが、瓦類は「瓦」、土製品は「土」、金属製品は「金」、石製品は「石」、木製部材は「木」をそれぞれ付し、写真番号も同一とした。
- 13 本書作成 田中利津子
- 14 備 考 上記以外に調査・整理ならびに本書作成には、資料業務職員および調査業務職員があたった。

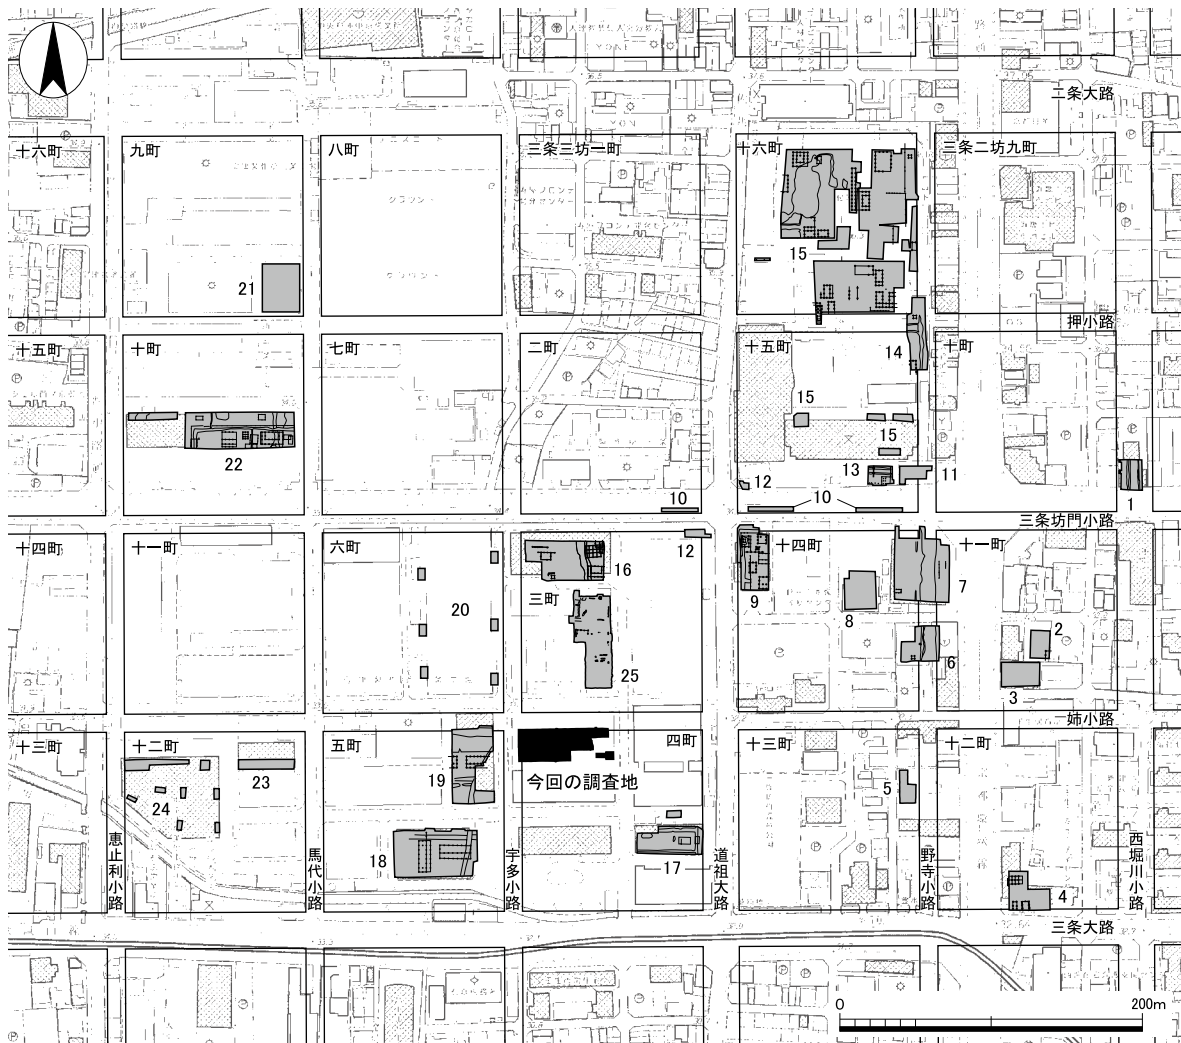
図5 調査区および周辺の調査位置図（1：5,000）

調査地周辺では、これまでに多数の調査を実施している。主な調査成果については図5・表1にまとめた。

西ノ京遺跡については、調査地北西側の西ノ京徳大寺町の調査（図5-21）で竪穴住居1棟のほか土坑を検出し、古墳時代中期の土師器・須恵器が出土した。また、この南側の調査（図5-22）や調査地北側の調査（図5-16・25）の16では遺構は検出していないが古墳時代中期の土師器・須恵器・滑石製模造品が出土、25では溝や落込を検出し、弥生土器や古墳時代の土師器・須恵器が出土しており、遺跡の広がりを考えるうえで注目される。その他にも西大路御池交差点南東側の西ノ京南原町の調査では古墳時代の溝・土坑などを確認している³⁾。なお、遺構には伴わないが、尖頭器・石鏃が調査地北側の調査16などで出土しており、旧石器時代や縄文時代にさかのぼる遺跡が所在している可能性も考えられる。

右京三条三坊周辺では平安時代前期から中期の遺構が良好な状態で遺存しており、それぞれの調査で建物・柵・井戸・土坑・柱穴などを多数検出している。右京三条二坊十六町の調査（図5-15）では、平安時代中期の1町規模の邸宅の全容がほぼ明らかとなった。出土した墨書土器から「齋宮」の邸宅と推定できる。三条三坊五町の調査（図5-18・19）では、南東部で平安時代前期の大規模な掘立柱建物を検出しており、1町規模の邸宅であった可能性が高い。調査地北の右京三条三坊三町の調査（図5-16・25）では、平安時代前期から中期の掘立柱建物5棟・柵1列・井戸

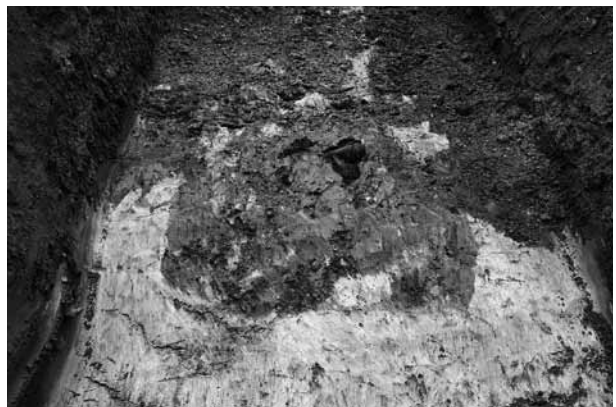
図10 建物4柱穴3（東から）

建物4（図10） 調査区外東部で検出した東西方向を示す3基の柱穴で、建物1の南東に位置し、建物1を挟んで建物2とほぼ対称位置を示す南北棟掘立柱建物で、西に庇が付く。身舎東側は調査区外に広がる。身舎柱間は東西約2.8m（9.3尺）、庇の出は約3.9m（13尺）あり、建物2よりやや小規模である。庇の柱穴には柱根が遺存していた。柱根の現存規模は径約40cm・高さ50cmで、外側は8面の面取りが施されている。柱の下には厚さ約1cmの礎板が据えられていた。

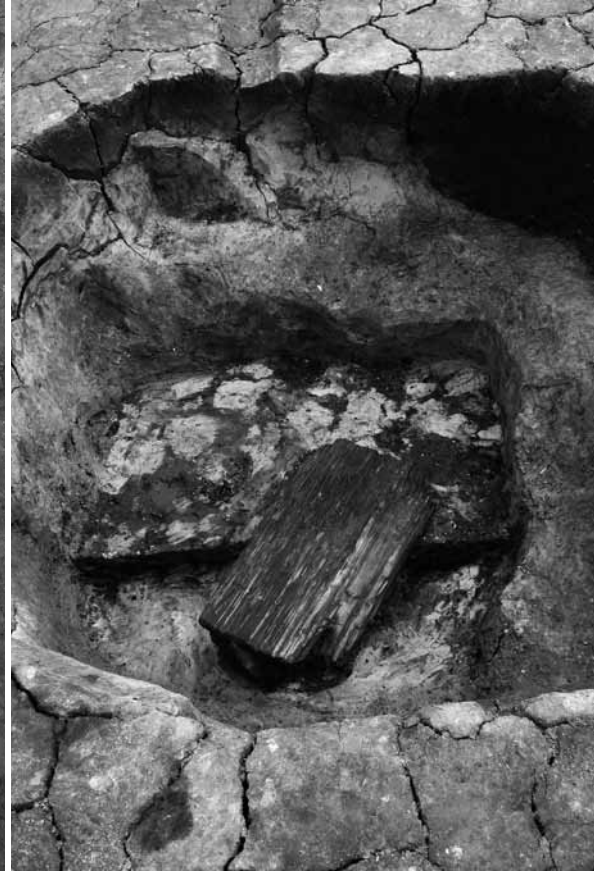
2 柱穴171礎板検出状況（北から）

礎板(木1～木8) 木1は断面形が長方形で、長さ61.6cm、幅32.8cm、厚さ9.0cmある。両端面に道具による切断痕がつく。建物部材を礎板に転用したのものと考える。建物1柱穴171から出土した。材質はヒノキである。木2は薄板で、断面に1枚の板を道具で切断した痕がつく。復元長は64.5cm、幅14.4cm、厚さ3.0cmある。木1の下層から出土した。材質はスギである。木3は断面形が長方形で、長さ59.4cm、幅33.6cm、厚さ10.0cmある。端面に切断痕がつく。建物1柱穴172から出土した。材質はヒノキである。木4は断面形が歪な長方形で、長さ59.5cm、幅35.5cm、厚さ11.5cmある。隅に1箇所穿孔がある。運搬の際の筏穴と考える。建物1柱穴175から出土した。材質はスギである。木5は断面形は歪な長方形で、長さ66.7cm、幅41.2cm、厚さ14.4cmある。端面に切断痕がつき、もう一方の端は腐植している。建物1柱穴180から出土した。材質はヒノキである。木6・7は薄板で、木6は長さ34.1cm、幅16.5cm、厚さ3.6cmあり、木7は長さ33.2cm、幅16.6cm、厚さ3.1cmある。ともに一方を三角に削り、もう一方の端は欠損している。建物2柱穴197から出土した。材質はともにスギである。木8は断面形がほぼ正方形で、長さ38.8cm、幅24.8cm、厚さ22.8cmの直方体である。端面は中央に向かって道具のケズリ痕がつく。建物部材を切断して礎板に転用したのものと考える。建物2柱穴196から出土した。材質はヒノキである。
