# 平安京左京北辺四坊一町跡・公家町遺跡

京都市埋蔵文化財研究所発掘調査報告  
二〇一三―一二

公益財団法人 京都市埋蔵文化財研究所

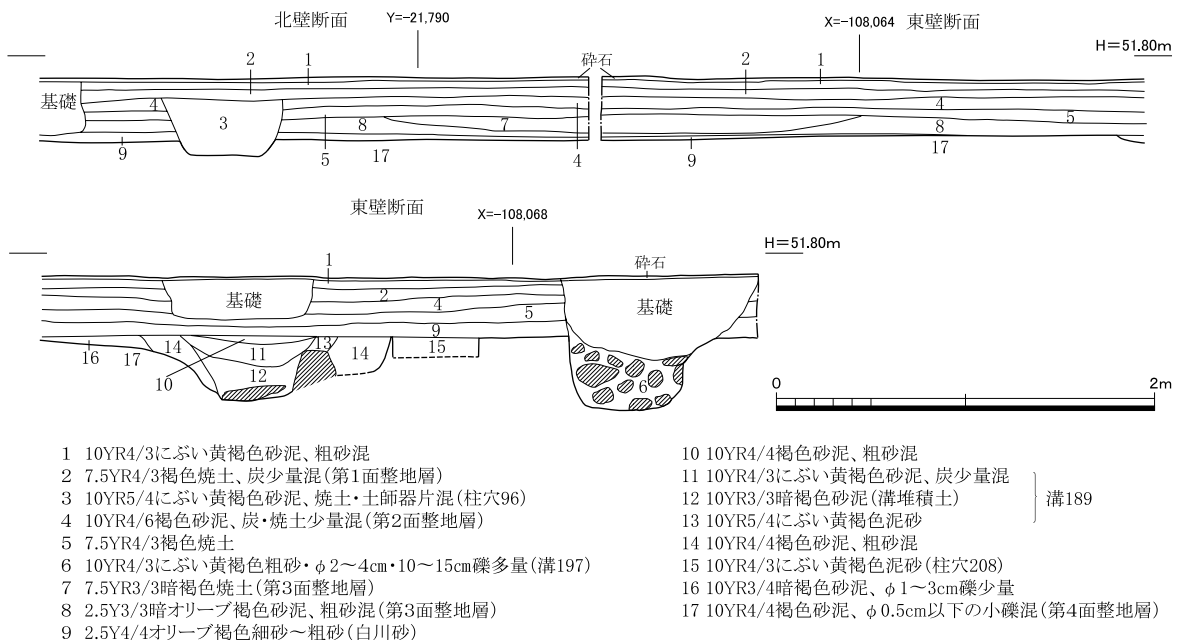
図9 調査区北壁・東壁断面図(1:40)

基本層序は、地表下0.02mまでが碎石、0.02～0.05mが1層のにぶい黄褐色砂泥で粗砂混、0.05～0.1mが2層の褐色焼土で炭混(第1面整地層)、0.1～0.14mが4層の褐色砂泥で炭・焼土混(第2面整地層)、0.14～0.2mが5層の褐色焼土、0.2～0.35mが7・8層の暗褐色焼土・暗オリーブ褐色砂泥の粗砂混じり(第3面整地層)、0.35mが17層の褐色砂泥で小礫混(第4面整地層)となる。

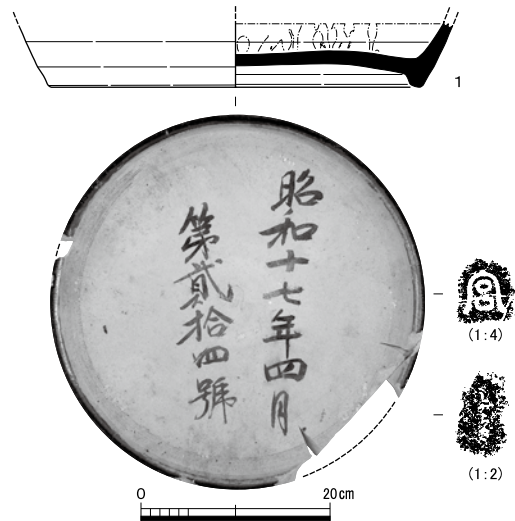
図27 土坑229出土土器実測図 (1 : 8)

土坑229 (図27) 1は信楽産の甕底部で、直径39cm、体部外面に黒釉が施されている。底部外面には「昭和十七年四月」「第貳拾四號」と墨書、中央に「宮」の宮内省の印、右下に「しがらき」の刻印がある。

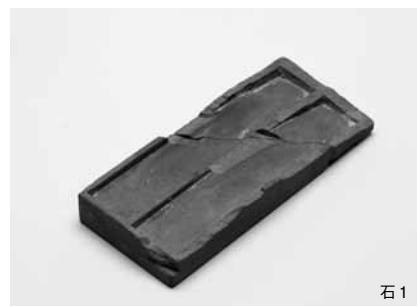
図50 硯

硯 (石1) 二連の小型硯。長方形の硯面を2つ配置する。よく使い込んだと思われ、陸部に窪みが見られる。長さ9.4cm、幅4.2cm、厚さ1.2cmで、材質は粘板岩。溝102出土。18世紀後半。

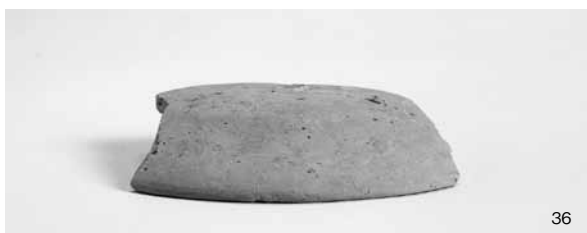
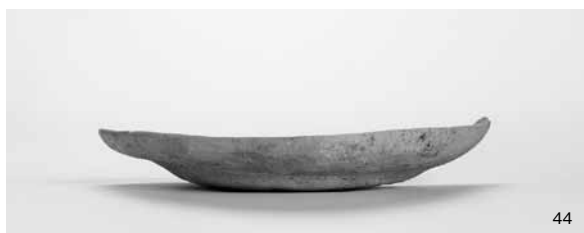
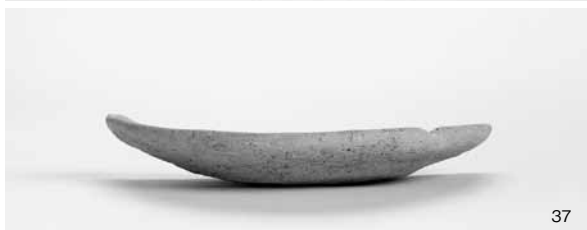
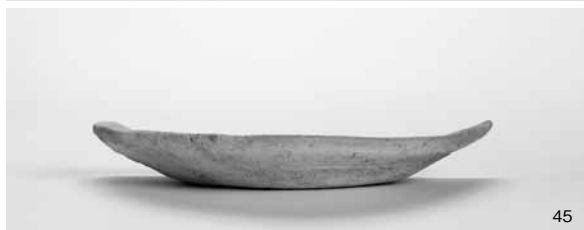
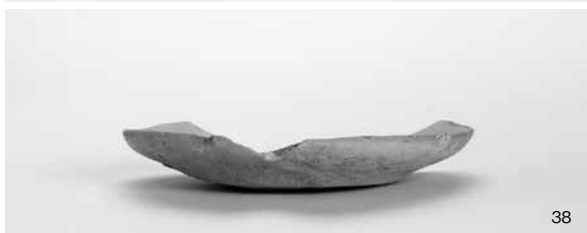
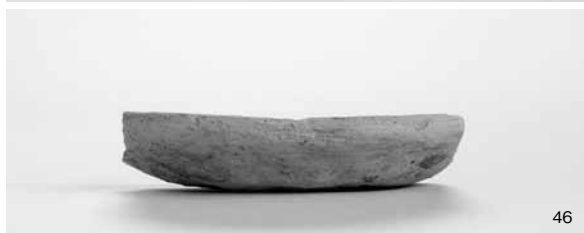
土坑249出土土器

土坑249(図30、図版13) 土師器、染付、施釉陶器、瓦、金属製品などが出土した。36は土師器蓋で、口径10.4cm。天井部から湾曲して口縁部へ下傾する。内外面ともナデ調整が施す。つまみは欠損している。37～47は土師器皿Sで、口径9.6～14.4cm、器高1.7～2.1cmである。底部は平らなもの丸味のあるものがある。体部は屈曲して大きく開き、口縁部が内傾し、端部は上方につまみ上げられるものが多い。凹線状圏線は付加型。47は内外面とも丁寧なナデ調整が施され、凹線も浅いU字形の凹線状圏線が付加されている。三千院所蔵の天盃<sup>2)</sup>に類似している。48は京都産の焼塩壺蓋。49は肥前染付椀で、体部は厚みがあり、口縁部は外反する。見込みは草文、内面口縁部に格子文。外面には斜格子文。50は京焼系平椀で、器高は低く、体部はやや厚みがあり、口縁部は内湾する。高台内に墨書があるが判読できない。51は堺・明石系の播鉢で、播目は全面に施されている。底部外面に「田」字の墨書がある。京都XIV期中段階に属す。

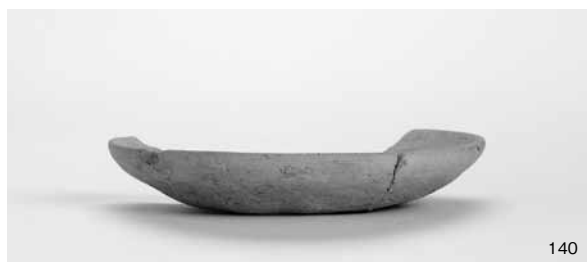
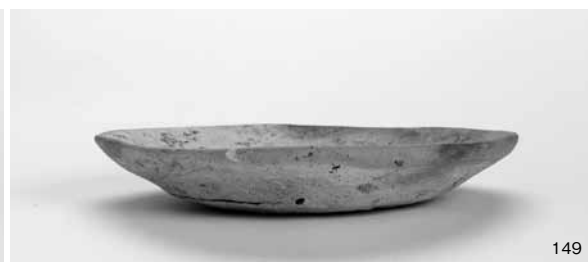
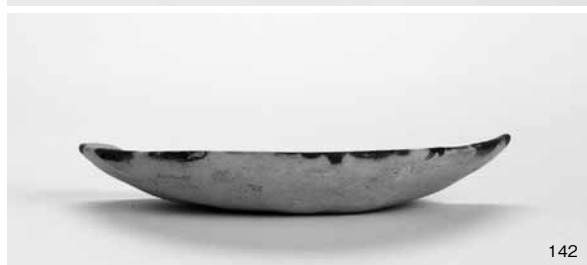
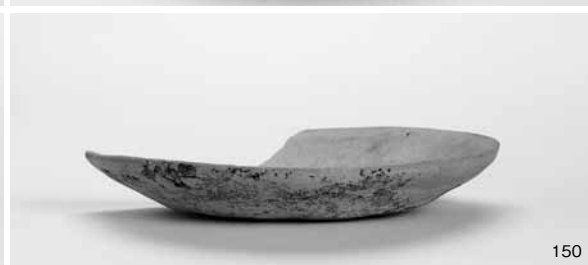
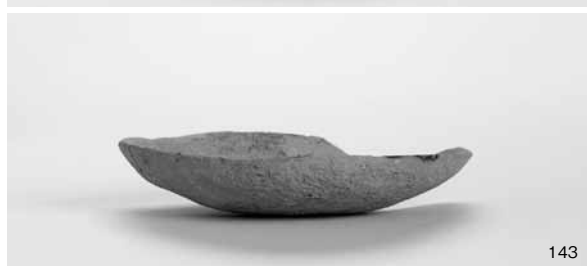
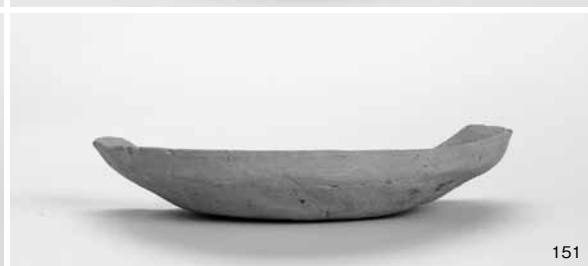
土坑187出土土器

土坑187(図37、図版14) 土師器、染付、施釉陶器、金属製品、貝、瓦、壁土などが出土した。139は土師器皿Nrで、口径5.3cm、器高1.1cmである。内面はナデ調整、外面は指オサエである。140～142は土師器蓋で、口径9.5～12.2cmである。つまみは欠損している。内外面ともナデ調整を施される。142の口縁部内外面に煤が付着しており、灯明具として使われたと思われる。143～157は土師器皿Sで、口径8.9～12.1cm、器高1.8～2.215cmである。底部は丸味をもち、凹線は体部側へ上がる。体部は外へ開き、口縁部端部は丸くおさまる。少数口縁部が内傾するもの見られる。158～161は肥前染付である。158は蓋で、外面に草花文。159は皿で、外面に唐草文、内面見込みには草花文・鶴が描く。160・161は椀で、160の外面に草文のような文様で、高台内には大明年製の銘。161の外面に草花文・垣根が描く。162・163は京焼の施釉陶器である。162は小丸椀で、体部は内湾し、口縁部はやや開く。淡いオリーブ色の釉を施し、体部外面には鎊絵で十六弁の菊花文を描く。胎土は灰白色を呈し密で、器壁は薄く、丁寧に作られている。禁裏からの注文品と思われる。163は丸椀で、体部から口縁部は内傾する。体部外面に鎊絵で小さな梅文を描く。径の小さい高台が付く。164は塩壺蓋で、口径6.0cm、器高1.9cmである。165は焙烙で、体部は型作りし、口縁部を貼り付ける。口縁部の内外面は横ナデ調整を施す。京都XIII期古段階に属す。
