京都市埋蔵文化財研究所発掘調査報告 二〇一四―七

史跡・名勝 嵐山

公益財団法人 京都市埋蔵文化財研究所

## 1. 調査経過

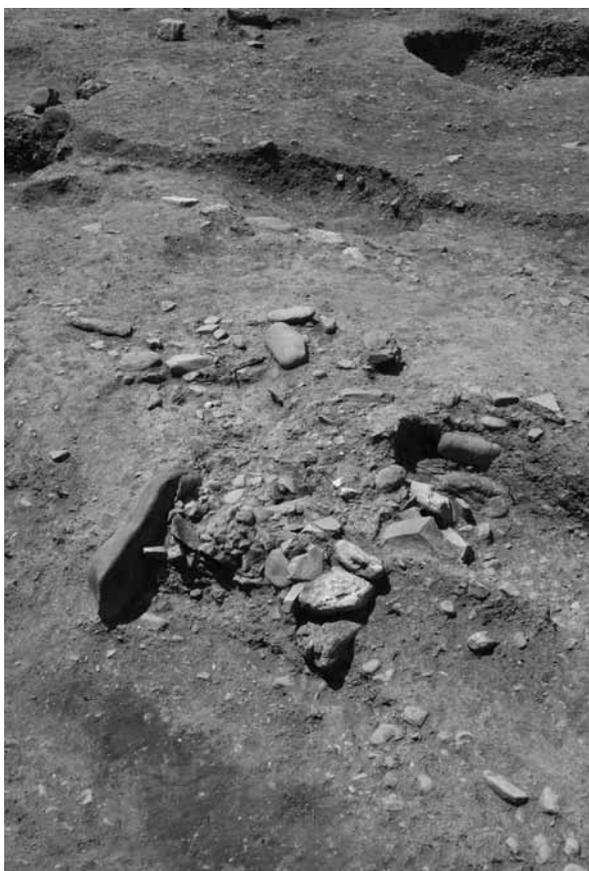
2 溝1（南東から）

**溝1** (図14、図版1-2) 調査区南端部で検出した南北方向の石組みの溝である。検出した規模は長さ3.0m、幅0.5m、深さ0.2mである。南は調査区外に延びる。北端で東に屈曲して止まると見られる。検出した範囲の中央部分は攪乱により壊されている。自然石の平坦面を内側に向けた状態で並べている。溝の中には瓦・埴・礫が詰まっている。調査区の南で実施された1975年調査(表1-③)で検出された3条の石組み溝の1つの延長部と思われる。出土瓦と遺構検出面により

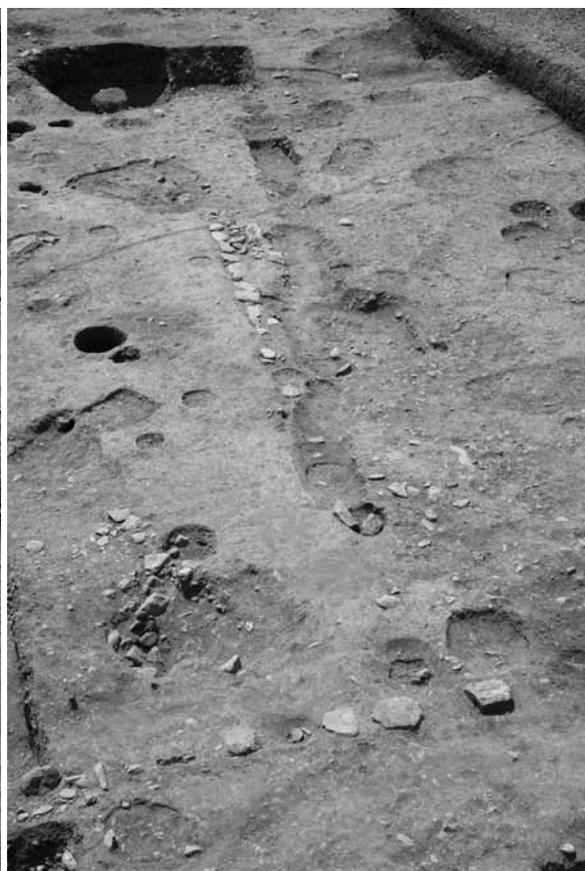
3 石列4・6（東から）

石列4～7 (図版1-3) 石列4は調査区北東寄りで検出した東西方向の石列である。2列で対をなし、平坦面を外側に揃える。石列の検出した長さは6.5m、2対の石列間の幅は0.5mで、石の大きさは0.25m前後である。南側は整地土が火を受け焼土(焼土11)となっている。築地状遺構の基底部と思われる。石列5は石列4の南8.0mで東西方向に平行する。長さ1.5mほどが残存する。石の面は北側に揃える。石の大きさなどは石列4に近似する。石列6は石列4・5の東側にあり、直交方向に位置する南北石列である。長さは3.0mで7石ある。石列は1列で、1.0m前後の間隔をおく。石の規模は0.2mほどである。石列7は石列6の南方向で検出した東西の石列である。3石あり、石の間隔は1.0mある。石の大きさは0.3mほどである。

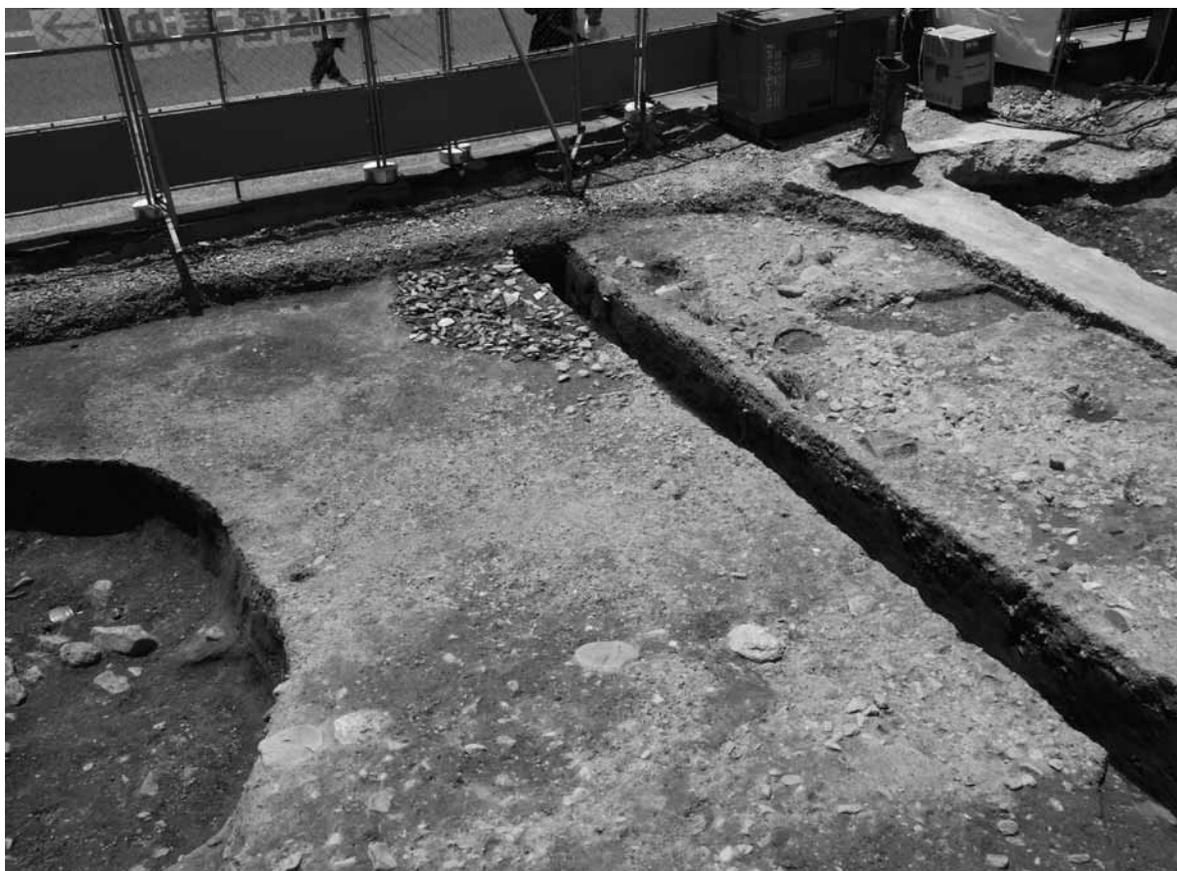
2 石列12・14、礫敷15（北東から）

2.6m、一部の石は動いている可能性もあるが、南側に平坦面を揃えて7石並ぶ。石の大きさは長軸が0.2～0.3mである。南西側にある南北方向の石列14と直交する方向である。

**石列14** (図15、図版2-2) 南北3.0mで、東側に石の長軸方向の平坦面を揃えて3石を確認した。その間には小ぶりの石が含まれる。石の大きさは長軸が0.2～0.4mである。石列12と直交する。

**礫敷15** (図15、図版2-2) 石列14の西側に広がる。拳大の礫を集積した礫敷である。南北3.4m、東西1.0～2.2mで南北方向に長い。礫敷の直下は河川堆積土のシルト層が堆積しており、検出した礫敷は基底部と思われ、石列14に伴う裏込めと思われる。

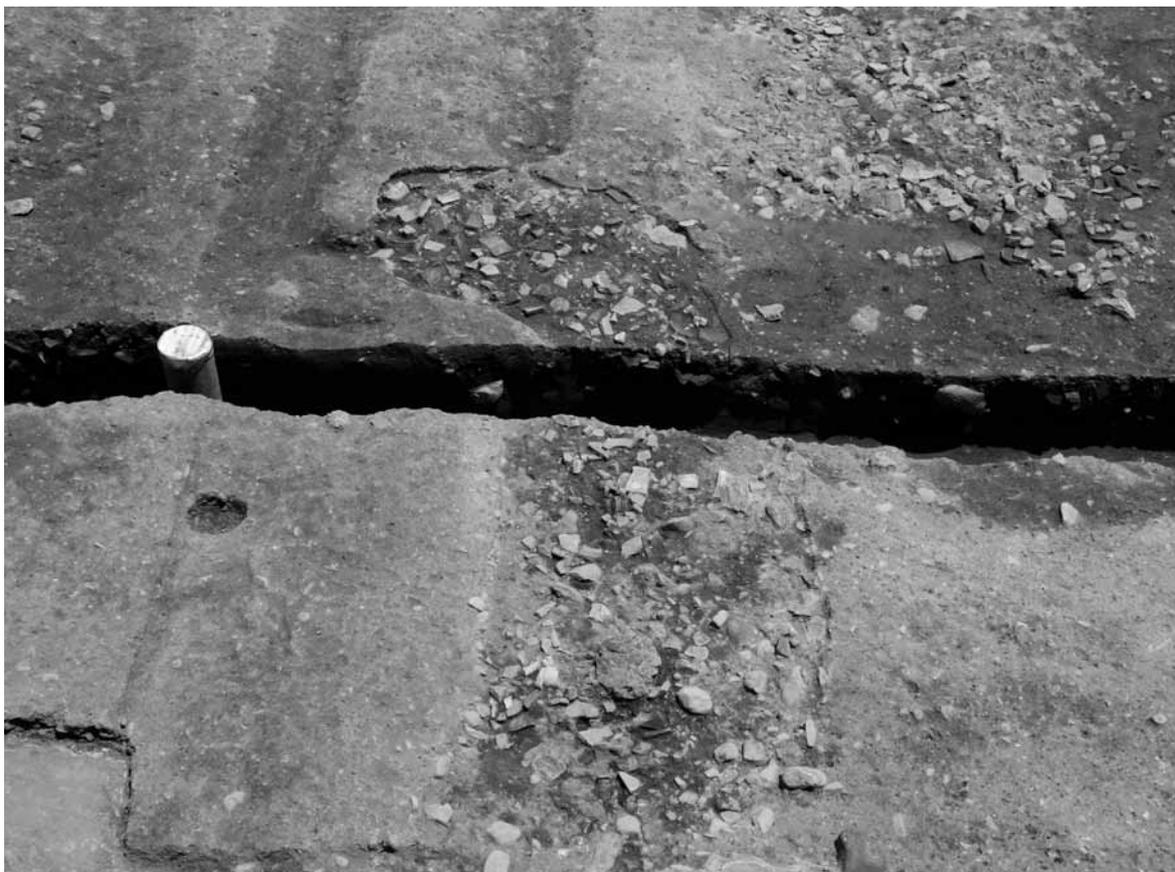
1 溝17 (西から)

**溝17** (図15、図版3-1) 石列12の北側4mで検出した。東端部は北にゆるやかに屈曲して浅くなる。検出した規模は長さ5.7m、幅1.3m、深さ0.3mである。屈曲部は石列12の西端と揃う。埋土には瓦や焼土が多く含まれる。瓦は室町時代のもので占められる。

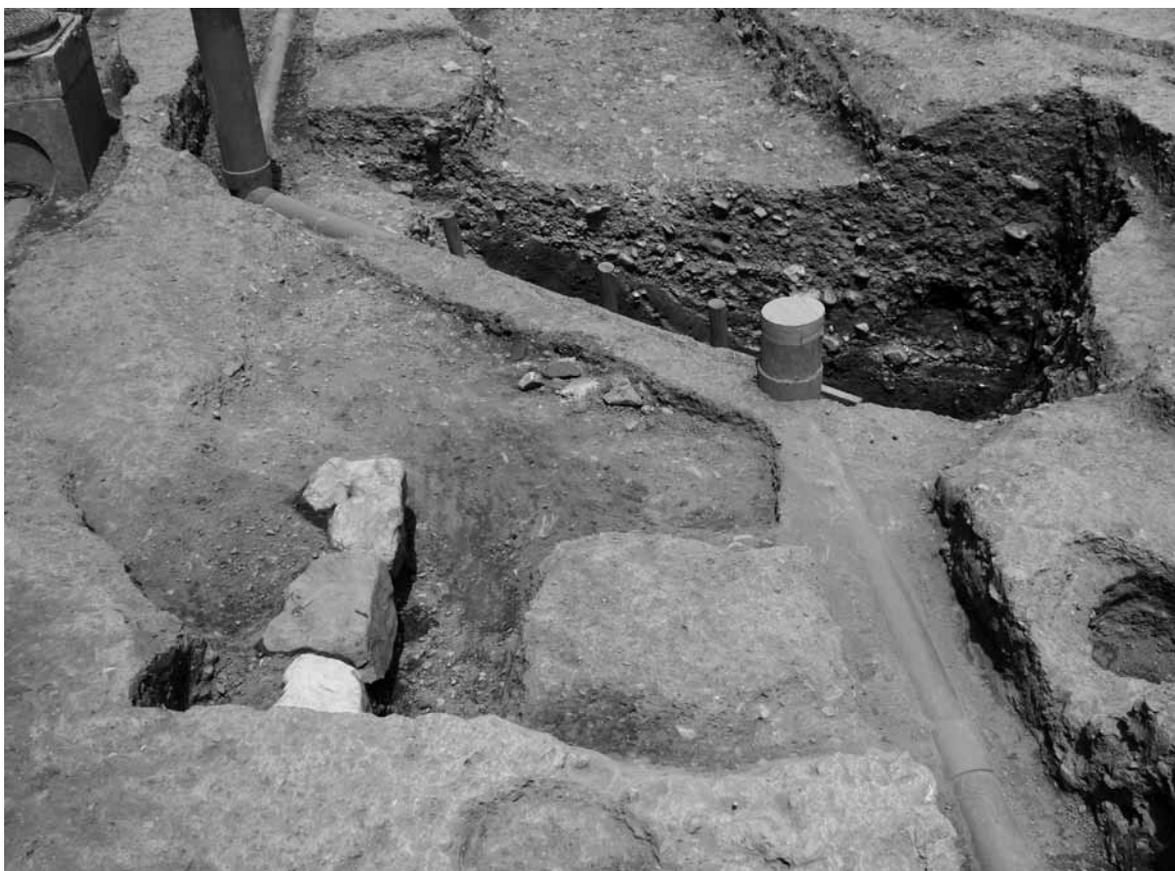
2 落込み18・石列19 (南から)

**落込み18** (図16、図版3-2) 調査区中央部やや北側で検出した。検出した規模は東西3.0m、南北4.0mである。深さは2.1mある。東と北は室町時代後期の整地層下に延びる。落込みの西肩から底部にかけて粘質土を貼り付けている。それ以下は砂礫層の地山である。底部の主にシルトから構成される粘土質層の上に堆積する緑灰色シルト質粘土層は、滞水による土色の違いを示すと思われる。後述する石列19は落込み18の西辺と南辺に施された護岸施設と考えられる。落込み18は西辺と南辺が直線的に直交する池状遺構とみられる。埋土上層からは室町時代後期の土師器が出土しているが、最下層からは室町時代前期の瓦器鍋が出土している。

**石列19** (図16、図版3-2) 南北方向に石の長軸を並べ東に面をもたせる3石と、東3m地点で東西方向に並べ北に面をもたせる2石を検出した。東西方向の2石の西延長は、南北方向の3石と直交する。これらは落込み18の西辺と南辺に据えられたとみられるが、この間は石が抜き取られたものとみられ、残存していなかった。この状況から、落込み18は西側と南側が直線的な池状遺構と推察され、石列19はその肩口の護岸施設とみられる。

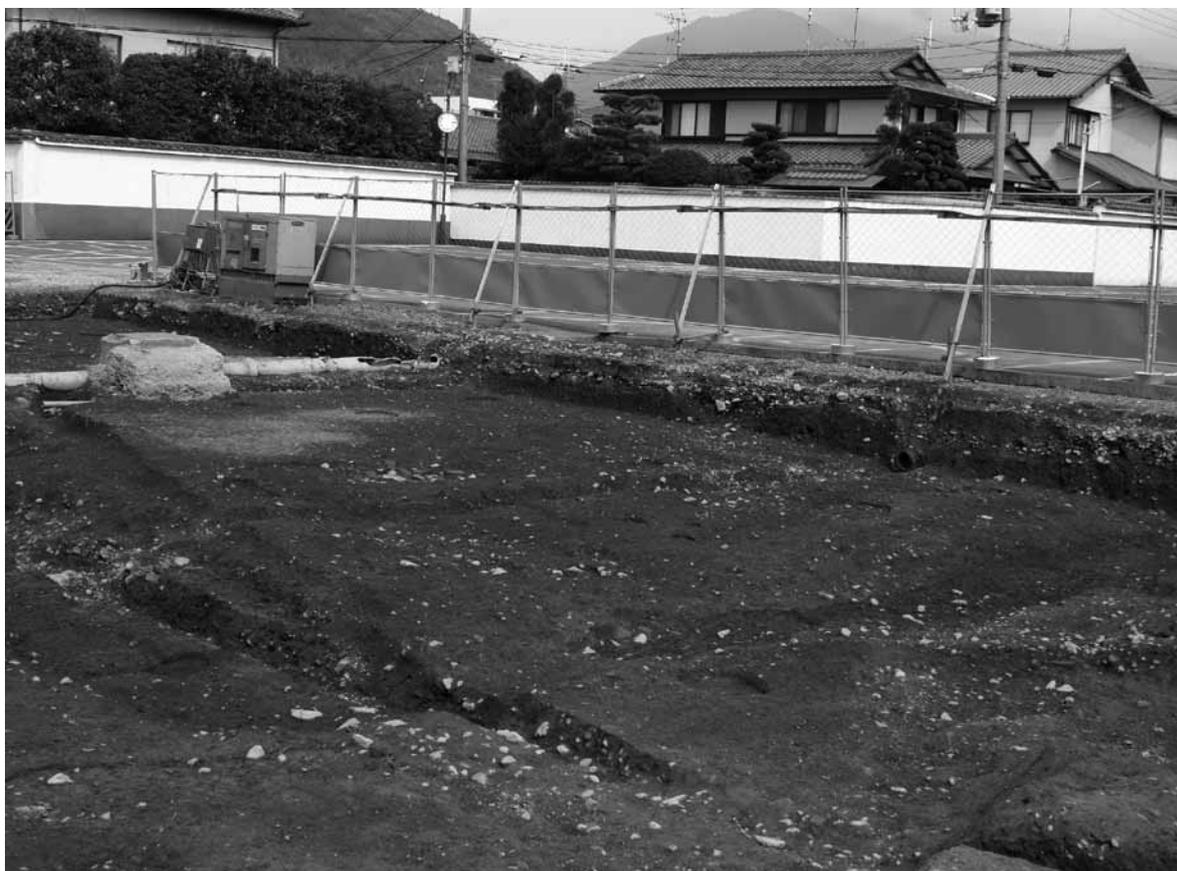
2 溝21（南東から）

**溝21** (図版4-2) 中央部で検出した。南北方向から東西方向に逆L字形に曲がる溝である。南北方向の溝は9mを検出、調査区北に延びる。東西方向の溝は10mを検出、西側の室町時代後期整地層下に延びる。深さは0.2m前後である。北西方向に想定される建物の南東部を限る溝と考えられる。
