平安京左京八条四坊八町跡・御土居跡

公益財団法人 京都市埋蔵文化財研究所

京都市埋蔵文化財研究所発掘調査報告 2015-12

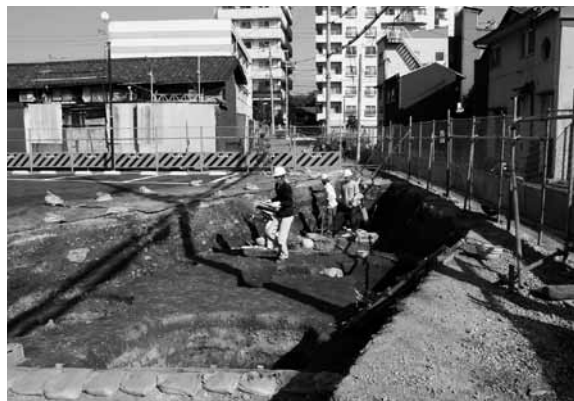
図6 調査風景 (南から)

調査は3面に分け遺構掘削を行い、各調査面において図面類作成、全景・個別遺構写真撮影などの記録作業を行った。調査では、江戸時代末期の土坑、井戸、園池、溝、路面などを検出した。基盤層となる砂礫層は鴨川の氾濫堆積によるものであるが、下層遺構の有無を確認するため、調査区南部東壁沿いに断割調査を実施した。その結果、遺構は確認できなかったが、砂礫層からは中世から江戸時代の遺物が出土した。

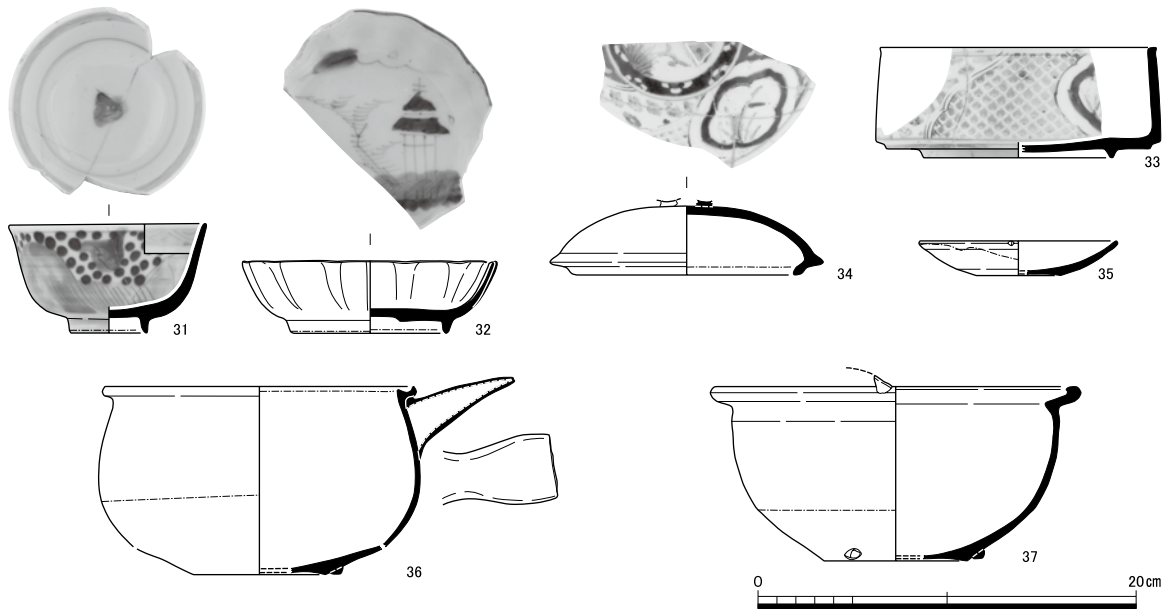
図21 溝43出土土器実測図（1：4）

溝43出土土器（図21） 31は瀬戸・美濃系の染付碗、口径10.4cm・器高5.8cm、32は肥前系の染付皿、蛇ノ目釉剥ぎ高台、口縁端部は口鑊を施す。33・34は赤絵蓋物の身と蓋、33は口径14.6cm・器高5.8cm、34は口径11.4cm・器高3.9cm、外面は赤・青・緑・黄・金で彩色される。いずれも焼継さ

れている。35～37は京・信楽系の施釉陶器、35は灯明皿受、口径10.4cm・器高1.8cm、36・37は鍋、36は片手鍋、口径16.3cm・器高10.4cm、内面、外面上部に灰黄色の釉が施される。底部は煤が付着する。37は口径19.0cm・器高9.2cm、オリーブ灰色の釉が内面、外面上部に施される。底部は煤が付着する。

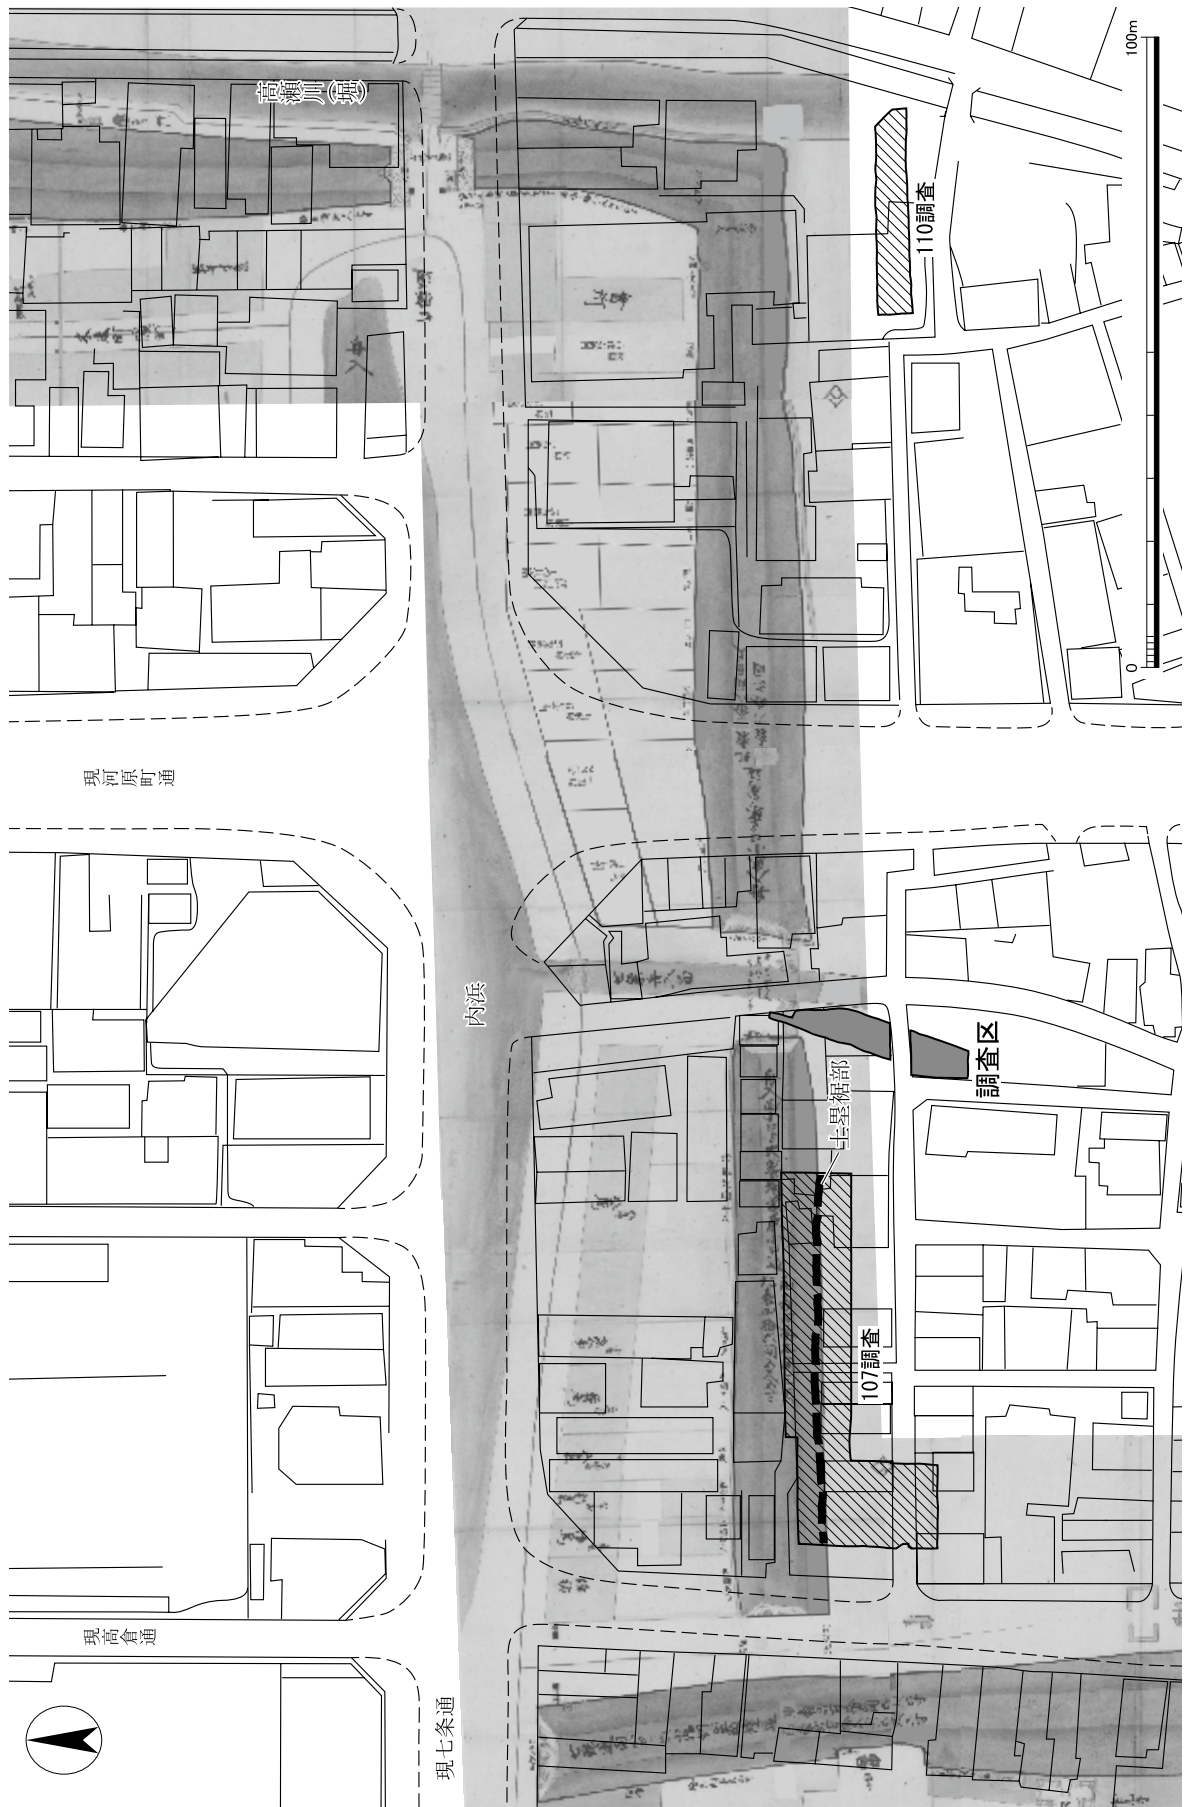
また、調査区東端の一部を拡張した結果、南北方向の石列を検出した。当地東側の現南北道路は、七条通から南へ旧高瀬川が大きく西に蛇行していたあたりに合流する。この道路は高瀬川と七条舟入を繋ぐ水路に位置する。「京都惣曲輪御土居絵図」では、この水路が東西方向の土塁の小口間に描かれており、「川巾二間二尺五寸」(約4.35m)の記入がみられる¹⁰⁾(図26・27)。また明治6年作成の地籍図¹¹⁾によると、東西道路

が東側の水路の「橋」に突き当たり、水路には「小船入川」の記載がみられる。検出した石列から道路を隔てた東側の空き地を観察した結果、同様の石を発見し、両石列の前面間の距離を計測した結果、東西幅約4.2mであった。この石列の間が七条舟入と高瀬川とを繋ぐ水路であり、ほぼ現行の南北道路と重なっていると考えられる。大正元年（1912）頃、鉄道の敷設などのため七条舟入が埋め立てられ、高瀬川と舟入とを繋ぐ水路はその機能を失い、その後埋められ道路となる。

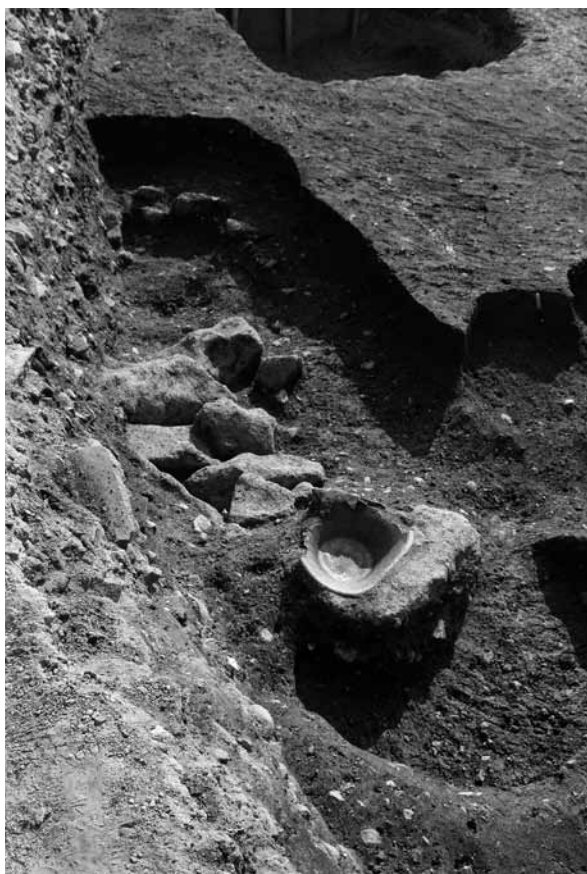
3 1区園池15（北東から）

園池15（図13、図版2-3） 1区中央の東壁際で検出した、平面形が方形の漆喰で塗り固められたと思われる園池である。中央南半は攪乱により削平される。漆喰の大半は破壊を受けるが、北西隅で検出した焼締陶器播鉢と北接する漆喰は原位置を保つ。規模は南北3.4m、東西1.3m以上、深さ0.68m、東肩口は調査区外へ広がる。池底面の標高は27.93m、播鉢底面の標高は28.27mある。埋土からは江戸時代末期の遺物が多量に出土した。

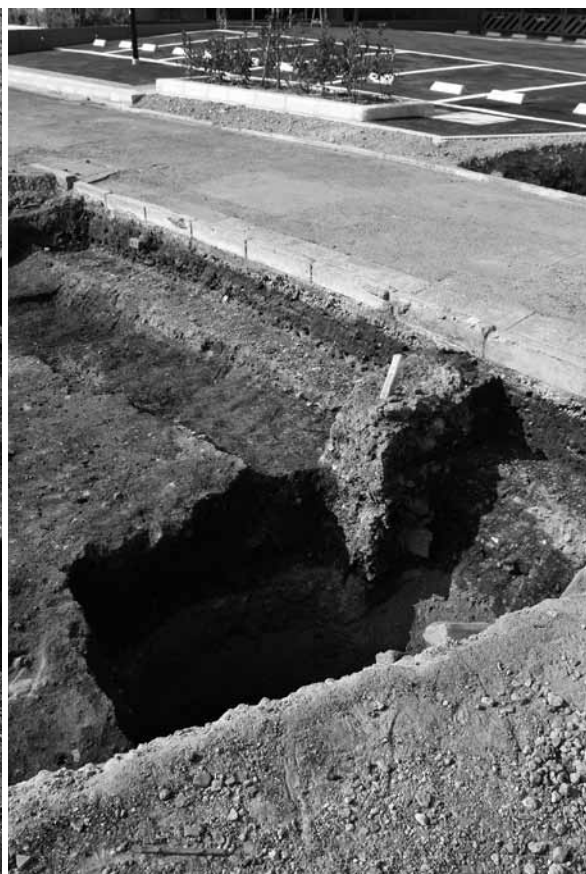
4 2区路面34（南東から）

路面34(図版2-4) 2区北端で東西方向を示す路面を検出した。南肩口は攪乱により削平を受ける。東西は調査区外へ延長し、北はさらに広がる。規模は東西5.3m以上、南北0.5m以上、厚さ0.04～0.06m、上面の標高は28.66mある。路面は径0.5～2cm大の礫を土層に含み、硬く叩き締めている。当該地の宅地化に伴い江戸時代末期に敷設された道路と考えられ、明治6年の地籍図⁶⁾に同様の位置に道路が描かれる。

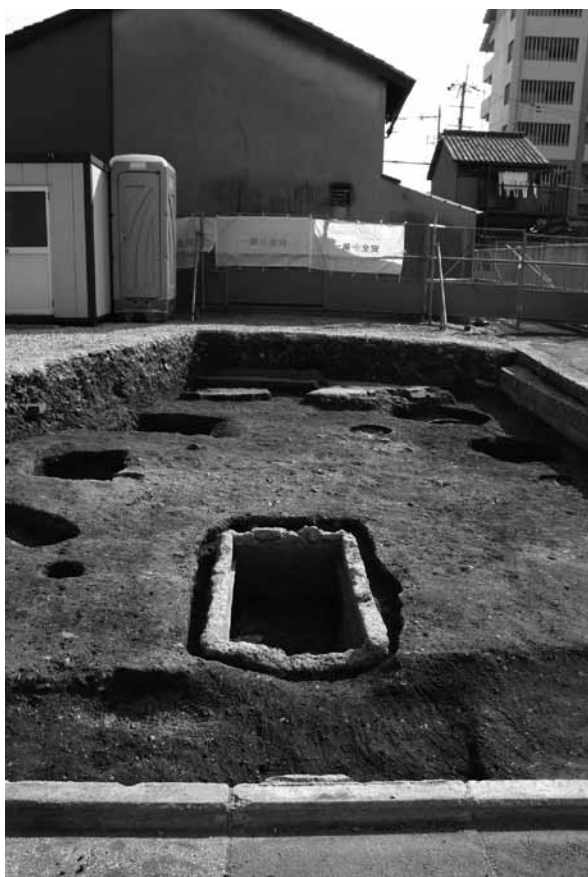
1 2区土坑1 (北から)

土坑 1 (図15、図版3-1) 2区中央北部で南北方向を示し平面形が長方形の土坑を検出した。掘形の規模は南北2.0m、東西約1.1m、深さ0.7mある。掘形の北寄りに漆喰を用いた枠を構築する。漆喰枠の規模は長さ1.54m、幅0.86m、高さ0.5m、厚さ約0.1mある。漆喰枠内側の東西辺に沿って、上端から約0.2m下に漆喰を用いて受部状の凸部を作り出す。底面に漆喰は張られていない。貯蔵施設であろう。埋土から焼土・炭とともに江戸時代末期以降の遺物が出土した。

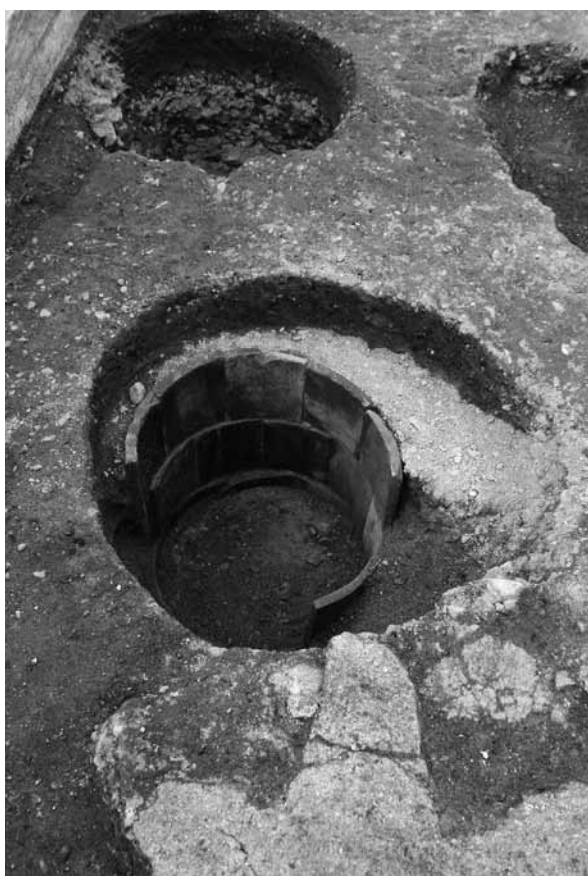
3 2区井戸3 (南から)

井戸 3 (図17、図版3-3) タタキ 2 に北接して検出した瓦積井戸である。掘形の平面形は楕円形を呈し、北西側に井戸枠を据える。掘形の規模は長径1.4m、短径1.2m、深さ1.57mある。井戸枠の規模は内径約0.7mある。最下部に桶状の木枠を据え、木枠上に枠瓦を3段円形に積む。枠瓦は1周9枚使用する。底面の標高は26.82mある。井戸内には後世に打ち込まれた金属パイプがあり、上部構造に手押しポンプが想定できる。

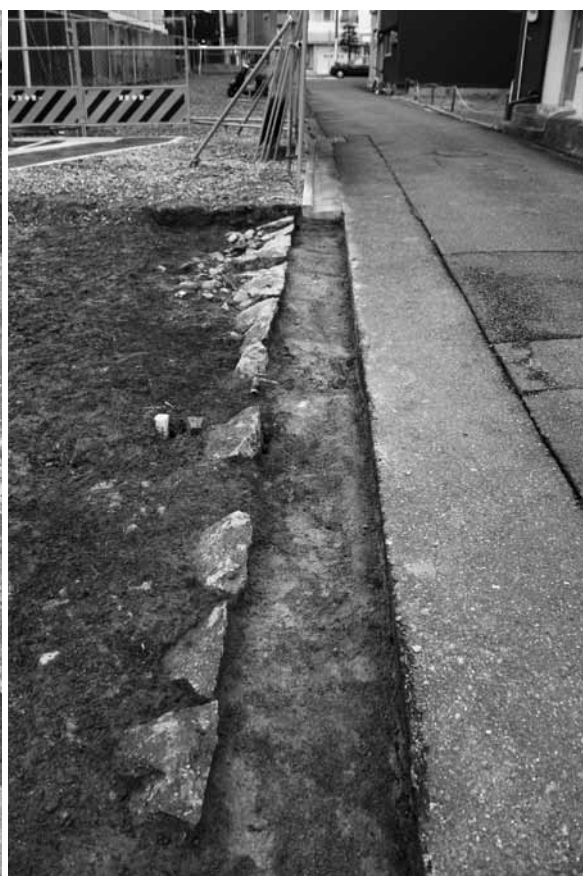
4 補足調査 石列 (南から)

石列(図10・18、図版3-4) 補足調査区の南北長6.7m間で加工石14石を検出した。石列は東側に面を揃える。補足調査区中央付近には水道・ガス管などが埋設され、その間は石が抜き取られる。北半は密に石が並ぶが、南半は石が疎らである。補足調査区東端の標高は29.15m、道路西端の標高は29.12m、石列天端の標高29.06mある。
