# 法住寺殿跡・六波羅政庁跡・方広寺跡

公益財団法人 京都市埋蔵文化財研究所

このたび、京都国立博物館本館の免震改修工事に伴う法住寺殿跡・六波羅政庁跡・方広寺跡の発掘調査について調査成果を報告いたします。本報告の内容につきましてお気づきのことがございましたら、ご教示賜りますようお願い申し上げます。

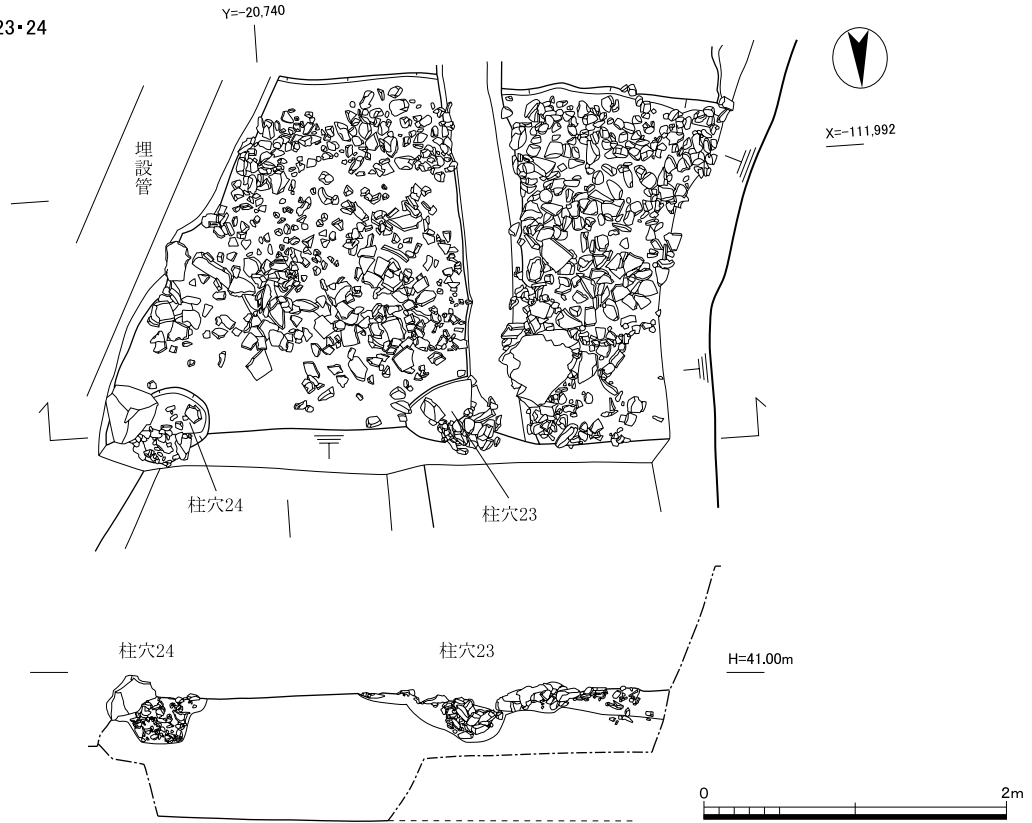
図18 15区柱穴23・24・35～38実測図 (1:50)

**柱穴23** (図17・18、図版15) 15区南西部で検出した柱穴である。検出面での規模は、径0.6m、深さ0.35mである。掘形は円形を呈する。埋土は褐色砂泥で、0.1～0.15mの礫を密に含む。遺物は出土していない。また、柱穴23の南西0.3mの位置に、一辺0.55mの石を検出し、この石の破片が柱穴23最上部で出土したことから、礎石据付穴と考えられる。9次調査で柱穴12としたもの。
