平安京左京北辺四坊

- 京都御所東方公家屋敷群跡 -

発掘調査現地説明会資料5

2000年12月24日

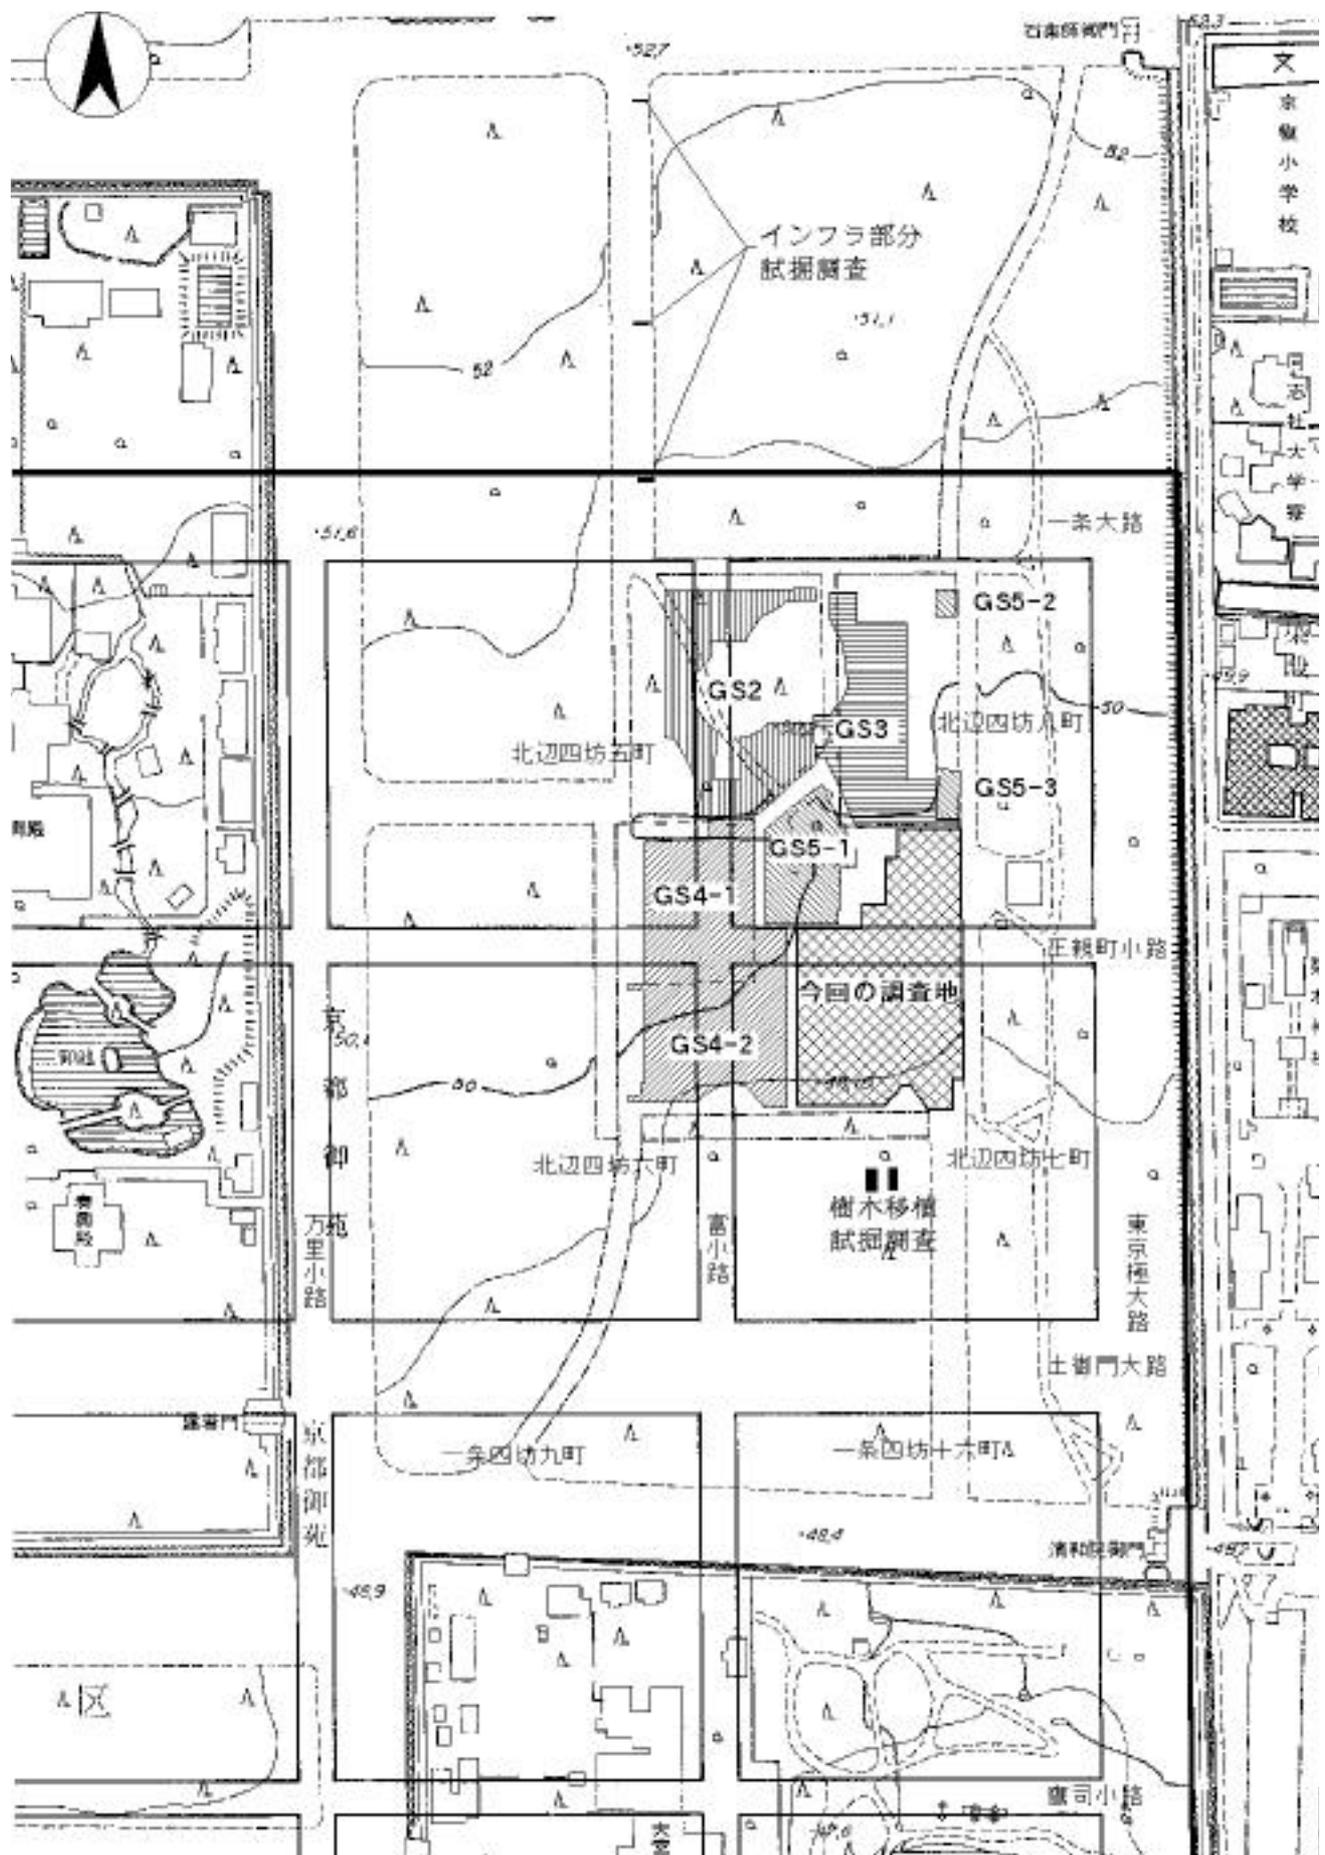
図1 平安京の条坊と調査地 (1:2,500)

調査地は、平安京の北東隅、左京北辺四坊の五町・六町・七町・八町に該当する(図1)。七町では、藤原良房の邸宅「染殿」や清和上皇の後院「清和院」が推定されている。本調査区は、七町・八町に位置し、東西方向の正親町小路の推定地にもあたる。

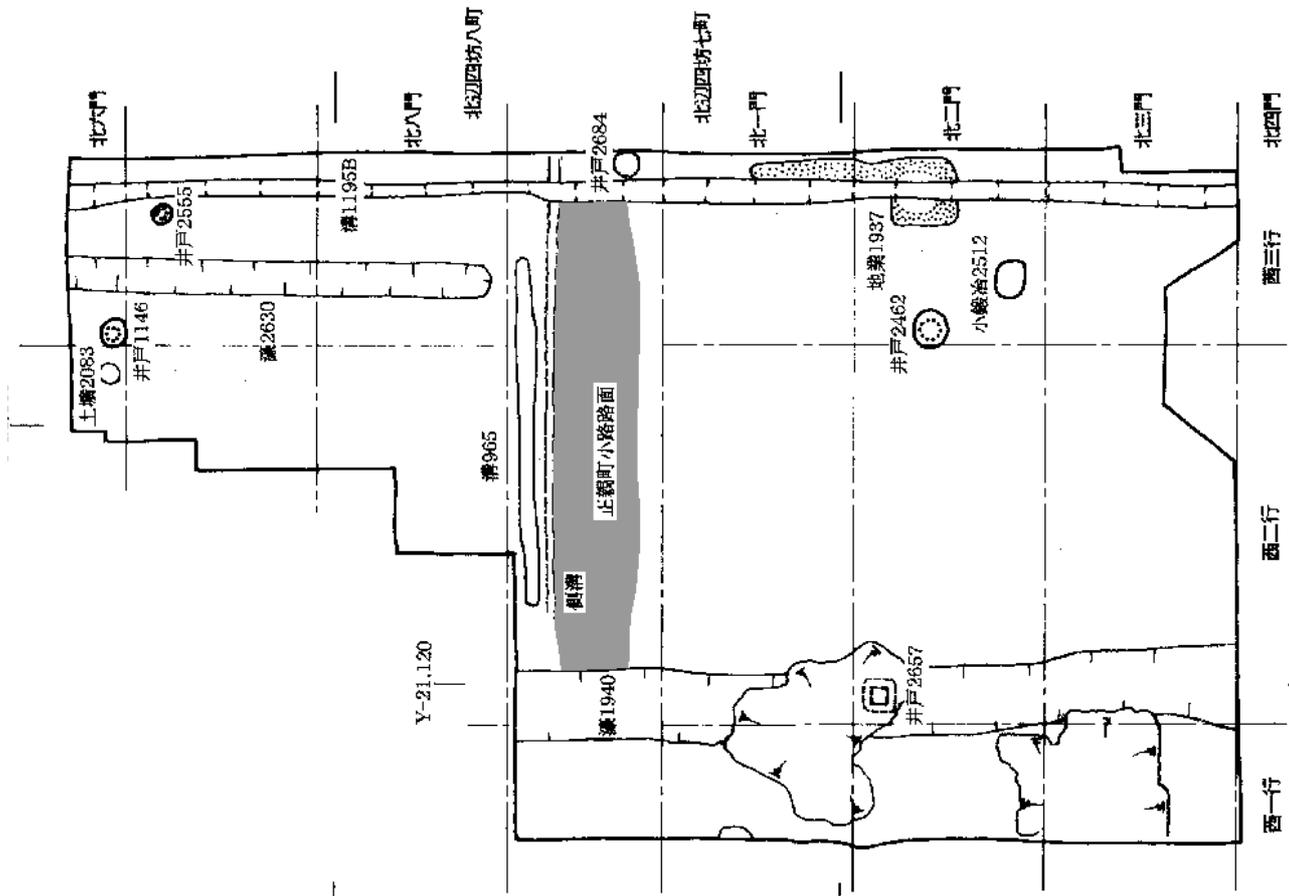
4 平安時代～桃山時代

室町時代後期の遺構には大規模な濠や路面・側溝、土壌、多くの柱穴などがある（写真13）。

濠 調査区の西側に南北方向の濠1940がある（写真15）。規模は幅6.9m、深さ2.1mで、約60mにわたって検出した。調査区の東側の南北濠2630は幅3.1m、深さ2.1mである。濠2630は東西溝965の北で途切れる。断面形は逆台形、2630はV字形を呈する。

溝 調査区の東側の南北溝1195Bは、幅1.6m、深さ1.5mで、約90m検出した。東西溝965は、幅1.2m、深さ1.3mある。溝965の西端は濠2630の東で途切れ、東端も溝1195Bとはつながらない。溝の断面形はV字形で、薬研堀と呼ばれる形状である。

平安時代の遺構(図2-4、破線で表記)

現在調査中であるが、正親町小路路面・北側溝、井戸、池、流路、土壌などを確認している。

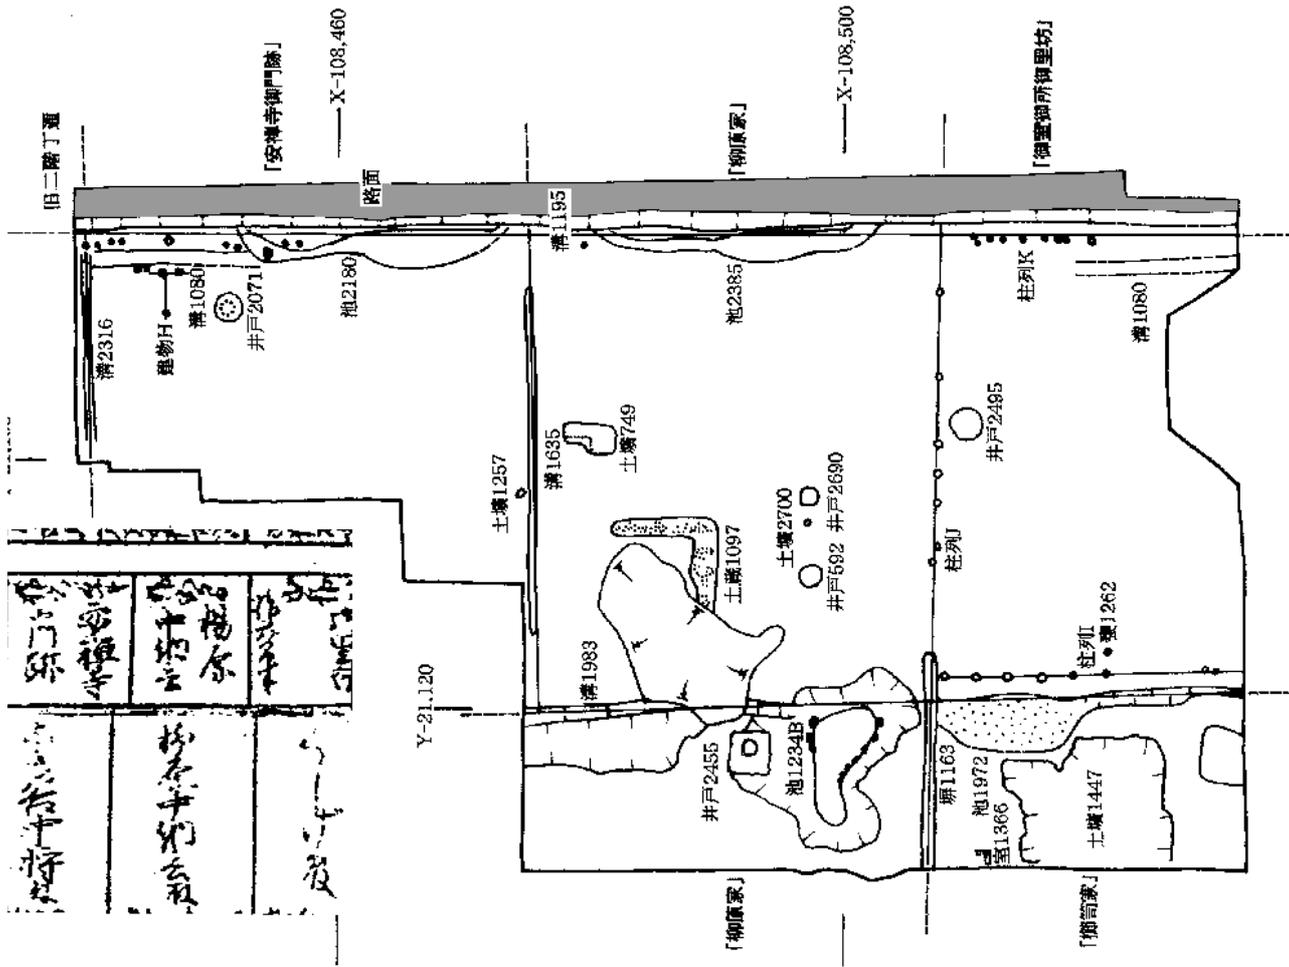
3 江戸時代前期

江戸時代前期の遺構（図2 - 3）

調査区の東端付近には、17世紀後半の旧二階丁通（新期）が南北に通る（写真7）。

旧二階丁通 小礫を敷き固めた路面が南北方向に部分的に残る。西側溝（溝1080）は、調査区の北端部と南端部で検出した。また、17世紀初頭の旧二階丁通（古期）が約3m東側で南北方向に通る。

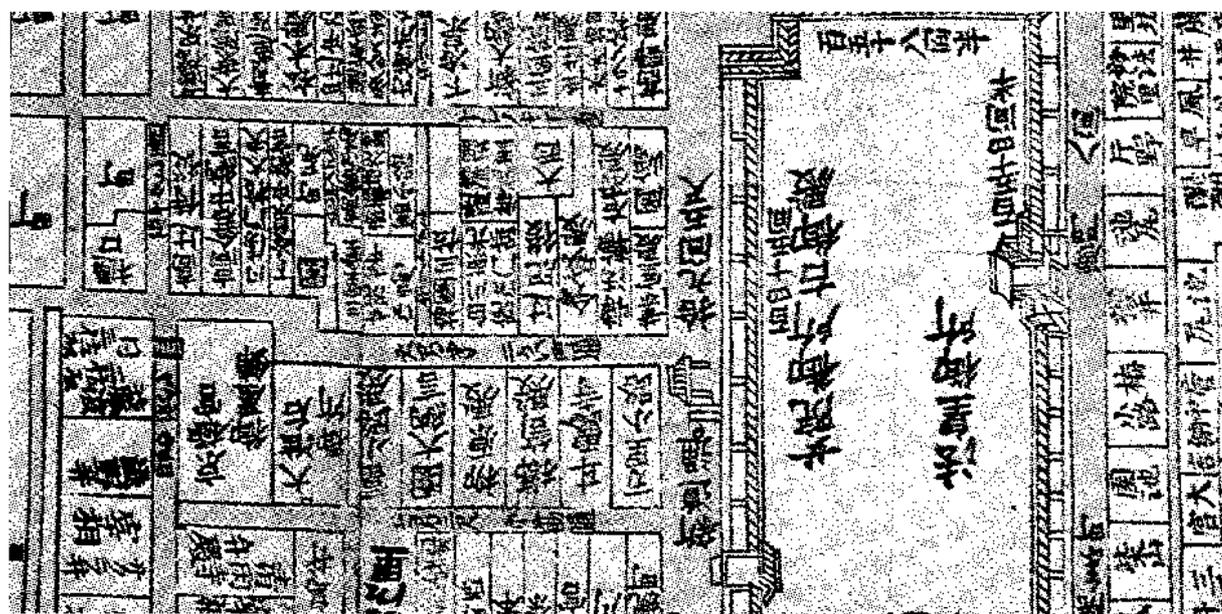
2 『享保大絵図』
享保年間 (1716~36)

図3 江戸時代絵図での調査地付近

桃山時代以降、御所一帯には公家衆の屋敷街が形成されたが、宝永五年(1708)、天明八年(1788)と嘉永七年(1854)に大火に見まわれ、道路幅や宅地割り、屋敷主の変更を遂げながら幕末まで存続した(図3)。

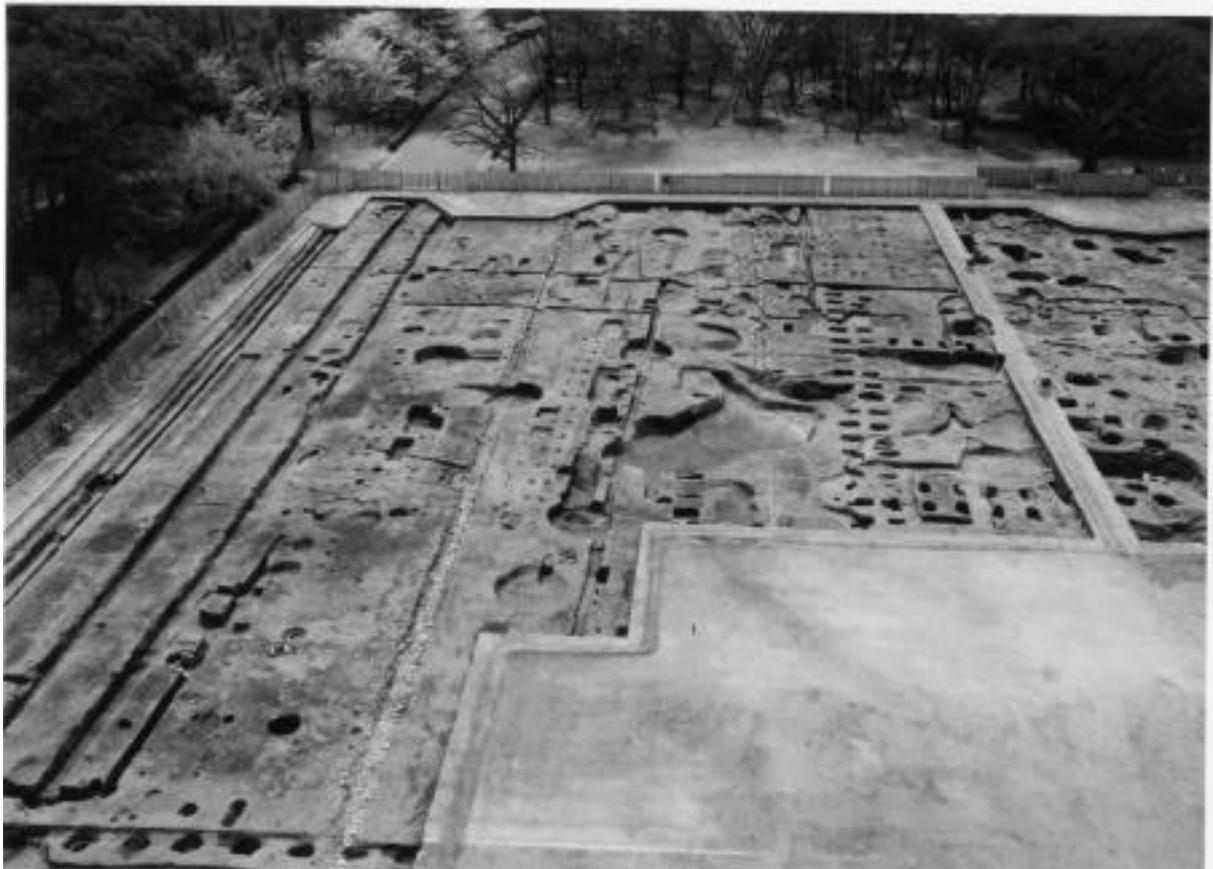
写真1 調査区全景（江戸時代後期 北から）

調査区の中央には、二階丁通が南北に通じ、道路の東西は公家屋敷である(写真1)。

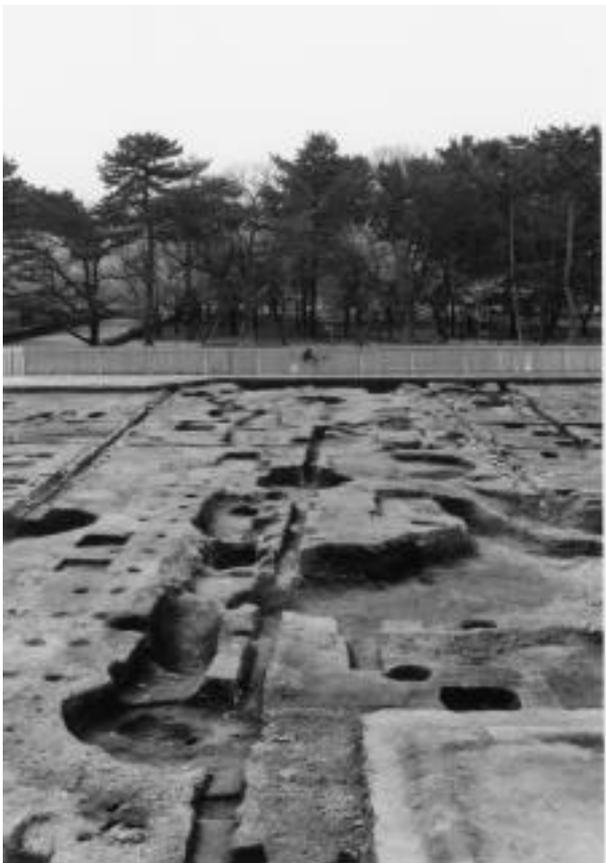
写真2 二階丁通（北から）

二階丁通 道路幅は15mで、東側約4mの範囲が路面として良好に残存する。路面は数回にわたり小礫を敷き、踏み固められ、道路端には側溝5ならびに51がある(共に幅0.6m、深さ0.4m)(写真2)。

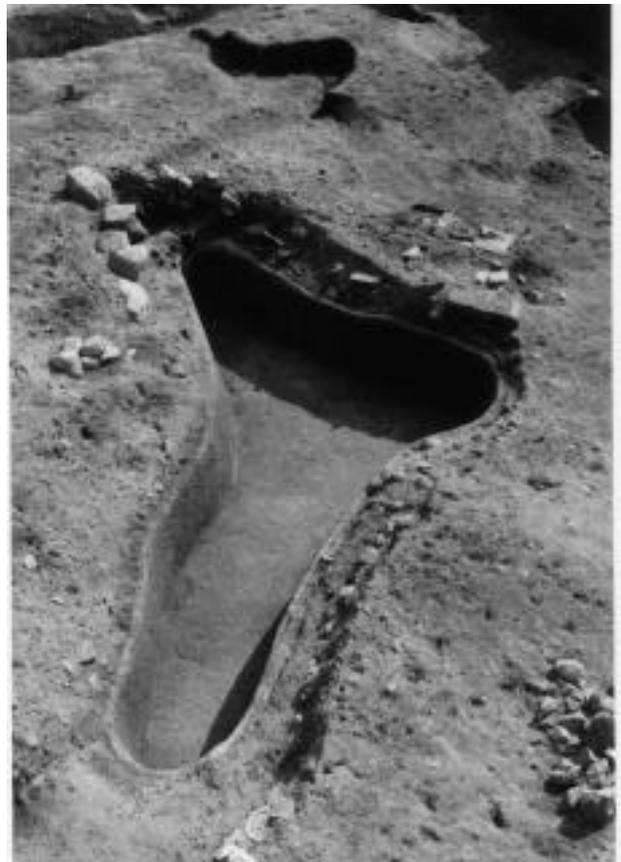
写真3 池364（東から）

柳原家の遺構 柳原家は二階丁通の西側に位置する。敷地南限は石列650までである。敷地東側で漆喰池250・364を検出した。池250は細長い瓢箪状の平面形を呈する。池底の北と南寄りの2箇所に丹波産の甕が埋め込まれている。池364は、漆喰が厚く、底部も深く造っている(写真3)。池が南側に突出する部分には、大小10数個の景石を配している。土壙339には胞衣壺が埋納されていた。この他に土蔵110がある。

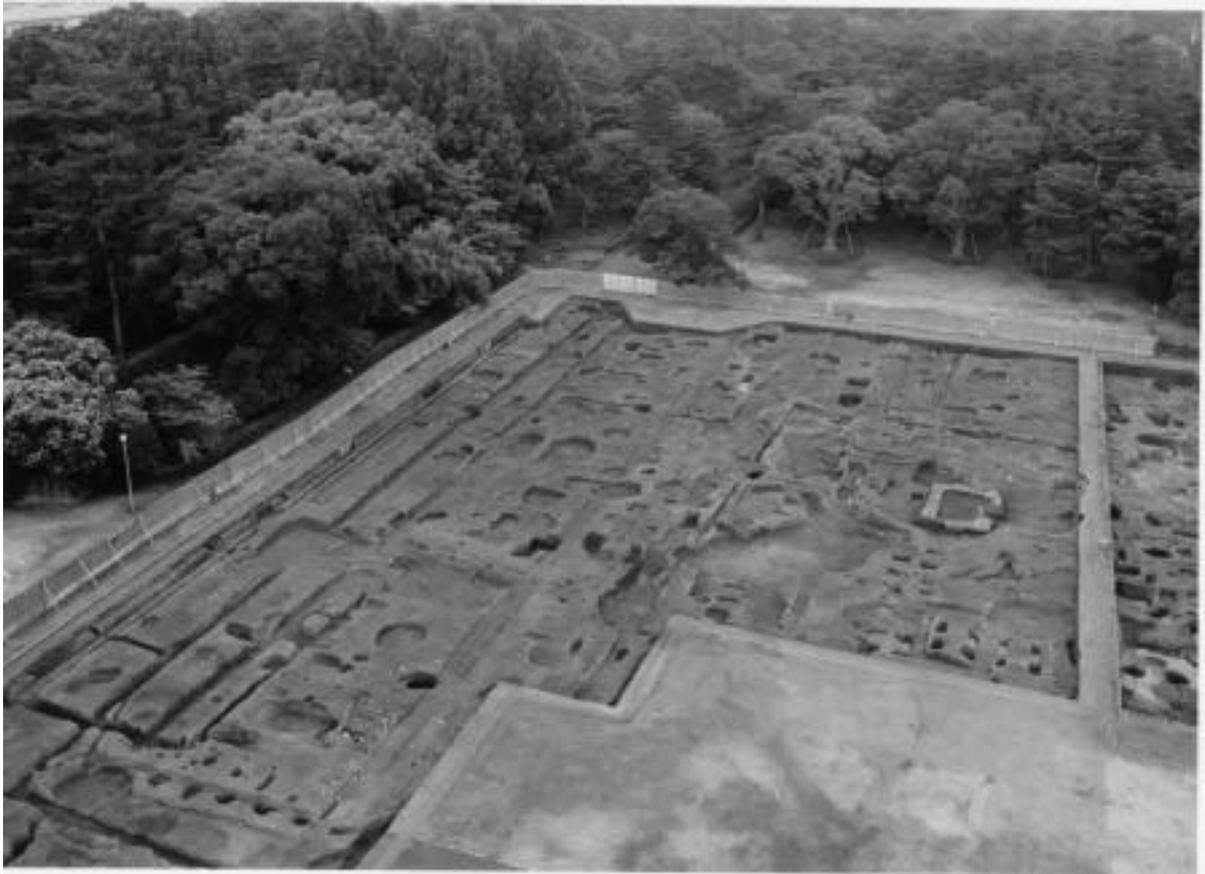
写真4 調査区全景（江戸時代中期 北から）

調査区の中央には、後期と同様に二階丁通が南北に通じ、両側には公家屋敷が配される(写真4)。

二階丁通 西側溝(溝862)は、後期の側溝51の直下で検出した。東側溝(溝1065)は、調査区の北端部において底部付近まで削平された状態で検出した。後期の東側溝より東へ約5mの位置にあり、両側溝間は約10mである。路面は削平されている。道路部の西側部分には、この時期の火災後処理や生活廃材を投棄した土壙245などがある。

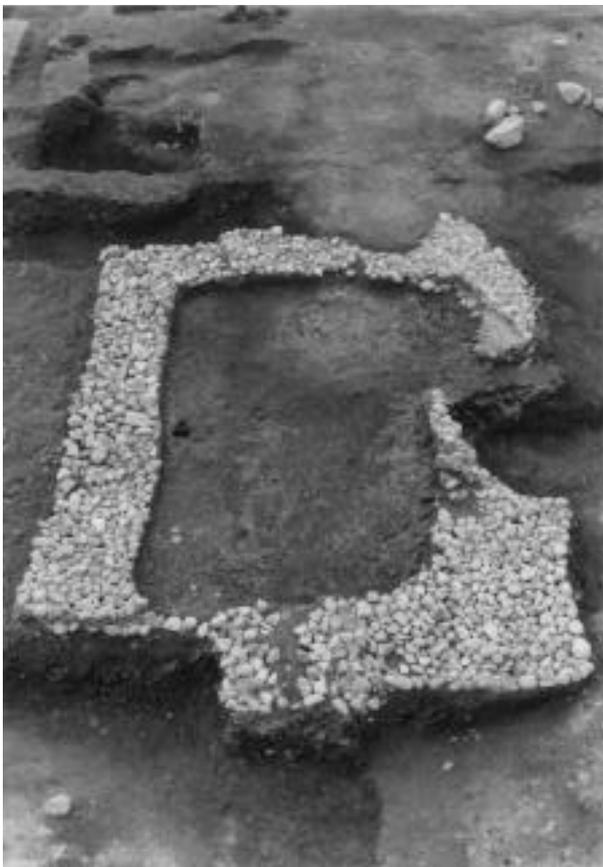
写真5 土蔵694（北から）

柳原家の遺構 敷地南限は柱列Aまでである。二階丁通西側溝に並行して柱列Bがあり、築地跡とみられる。敷地南半には南北棟の土蔵694がある。土蔵の基礎の地業は、礫と粘土を交互に積み重ねて突き固めている(写真5)。粘土敷き1070は浅く窪み、池とみられる。

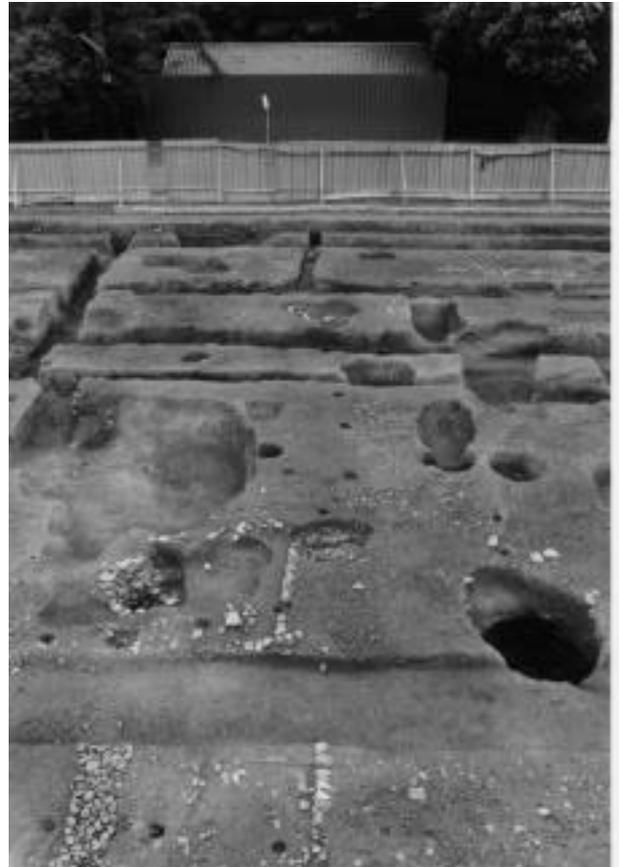
写真6 井戸824・石組1015他（西から）

梅園家の遺構 溝535Bから柱列Fまでとする。石組井戸、円形石組、石列、石敷き、竈、集石などがある(写真6)。これらの遺構の集中している部分は、台所が想定される。井戸1610の石組は抜き取られており、他所に転用されたとみられる。土壙2249には土師器皿が数枚重ねて埋納されていた。

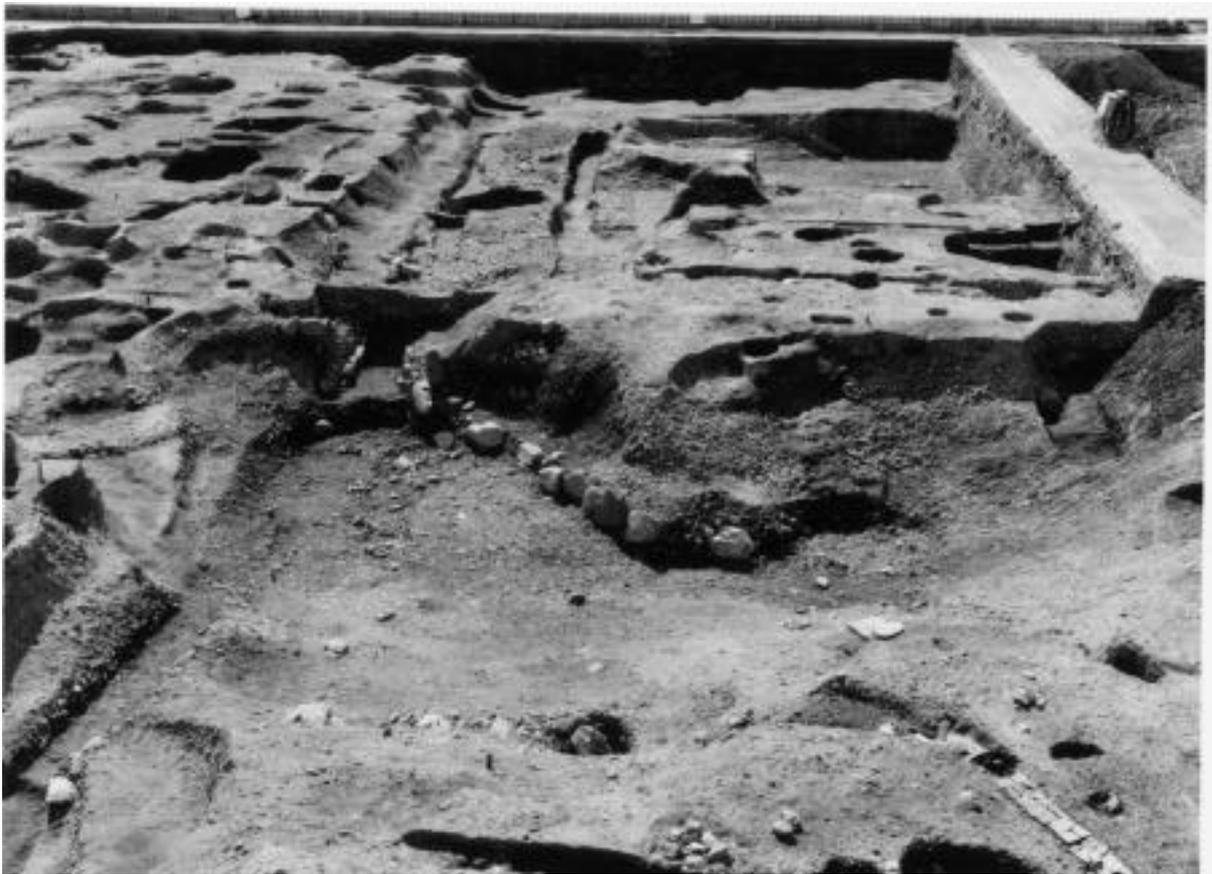
写真8 池1234B（北から）

宅地の南西隅には3時期にわたる池（1234・1234B・1234C）がある（写真8）。この池は、17世紀の初めに造られ、同後半までの間に2回の造り替えがあり、次第に規模が小さくなる。

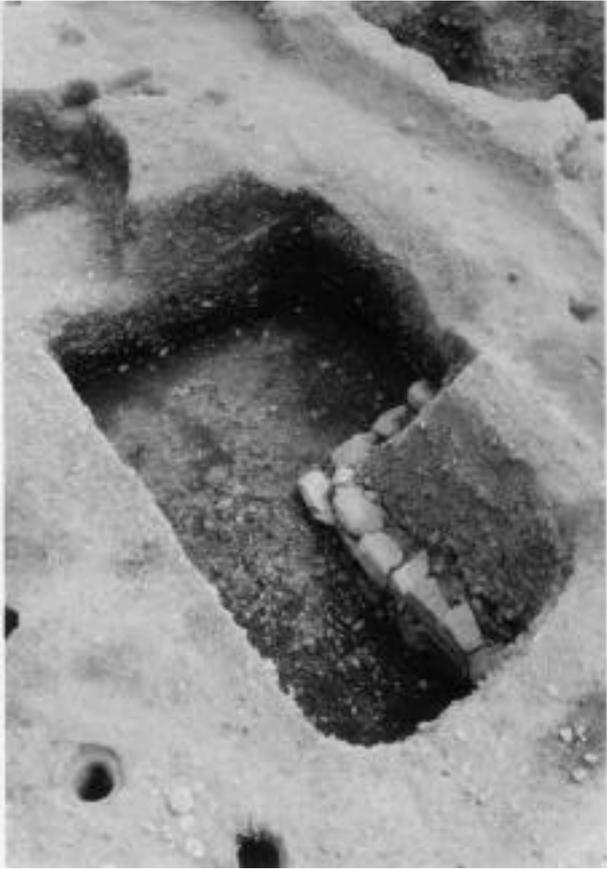
写真9 土壇749 (北東から)

柳原家の遺構 敷地南限は柱列J・塀1163（写真10）までである。敷地の北東よりに土壌749がある（写真9）。この土壌は、ほとんど焼土で埋められていた。内部からは17世紀後半の遺物が出土している。その西側には南北棟の土蔵1097がある。また、北側の安禅寺御門跡と同様に旧二階丁西側溝沿いに池2385がある。池の北半部は狭く緩やかに蛇行し、南半部では幅が広がり、底も深くなる。中央南寄りには井戸592・2690がある。

特に注目される出土遺物には、柳原家の宅地内の土壌749から出土した17世紀後半の遺物がある。土壌からは、整理箱にして約26箱分の国産陶磁器、輸入陶磁器、焼締陶器、土師器、瓦質土器、瓦類、金属製品、石製品などが出土した。大半が陶磁器類で占められており、国産陶磁器、輸入陶磁器、焼締陶器の遺物点数は330点以上になった。

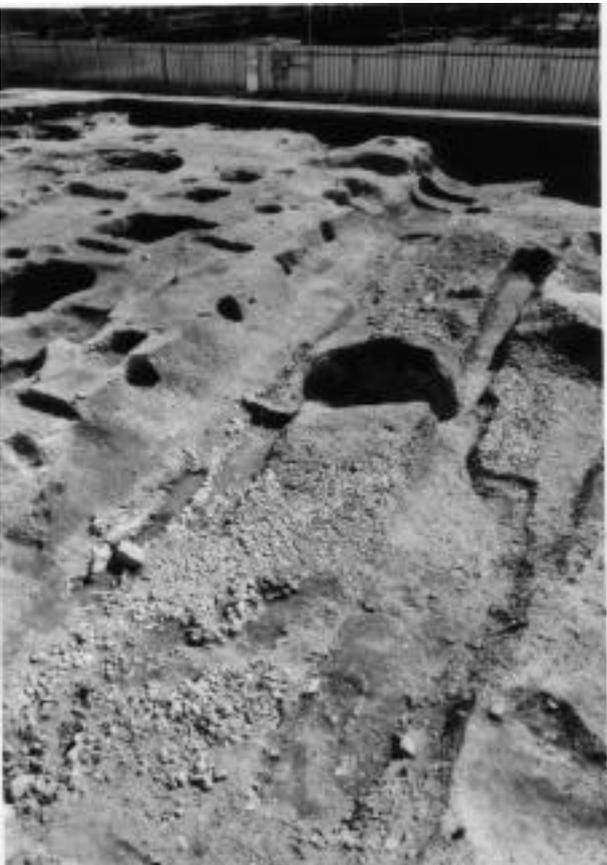
写真11 池1972 (北から)

櫛笥家の遺構 敷地東側には拳大の礫を敷き詰めた池1972がある（写真11）。池は浅く緩やかに蛇行している。西側には、大型の土壌があり、17世紀前半から後半の土師器が大量に投棄されていた。北部には平瓦を積み上げた室1366がある。

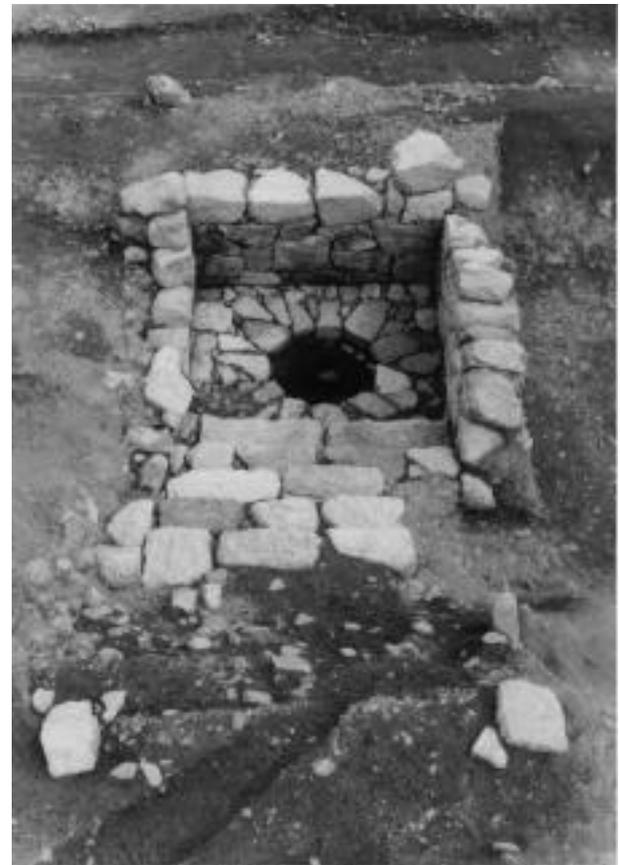
写真12 井戸2455 (西から)

この池は、柳原家の敷地を東西に分割するかのようには設けられている。西側の柳原家宅地内の池西岸の北側では半地下式構造の大型井戸があった（写真12）。

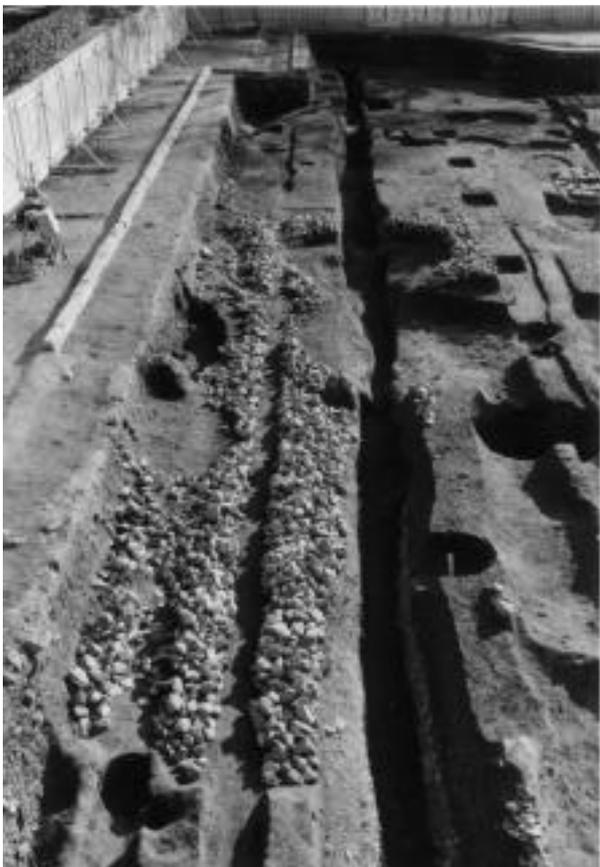
写真14 建物地業（北から）

建物地業1937 南北16m、東西6mの範囲に拳大の礫が積み重ねられる。建物の基礎部分とみられる(写真14)。
