長岡京右京二条四坊一町 現地説明会資料

2003年6月21日
財団法人京都市埋蔵文化財研究所

調査地 京都市西京区大原野石見町地内
調査期間 2003年5月13日～継続中
調査面積 約1,000m²

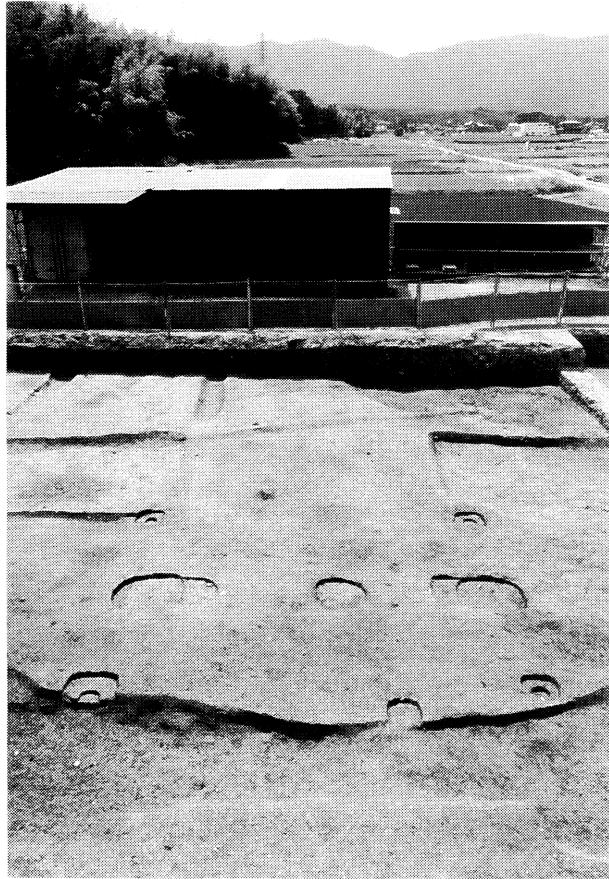
門跡（東から）

門跡 西三坊大路西側溝の幅が狭くなった地点で、南北に並ぶ大きな柱穴を発見しました。位置的に門跡と考えられ、棟門として復原できます。柱掘形は南北約1m、東西約0.7mで、少なくとも2時期の建替えが行なわれています。古い段階は掘立柱構造で、柱間は約3.6mです。建替えの時に柱を抜き取った痕跡が認められます。新しい段階は柱痕跡は確認できませんが柱間4mと大きくなり、親柱の東西にそれぞれ支柱が付けられました。支柱の柱間は東（外側）で1.5m、西（内側）で1.65mです。内溝の存在から門の南北には築地が取り付いたと考えられます。なお、門の中心は一条大路南側溝から南へ45m（150尺）、宅地区画溝から北へ15m（50尺）と計画的に配置されています。

また、西三坊大路に開く門を発見したことも大きな成果です。門は初めは掘立柱構造の棟門でしたが、後に支柱をもつ門に建替えており、長岡京期を通じてここに大きな宅地が存在したことを示しています。伏見向日町線の調査でも一町域北西部あるいは八町域北東部で掘立柱建物や円形縦板組みの井戸を発見しており、この地域で条坊施行だけでなく宅地班給も行なわれたことが判明しました。『延喜式』によると、平安京では門を大路に面して建てられるのは三位以上の高級貴族だけです。長岡京期にこの規定が遡るかどうかわかりませんが、門の構造や建替えなどからある程度の身分を持つ人々がここに暮らしていたと考えられます。
