寺町旧域(妙満寺跡)発掘調査現地説明会2資料

公益財団法人京都市埋蔵文化財研究所

2016年11月5日

所在地：京都市中京区押小路通河原町西入榎木町

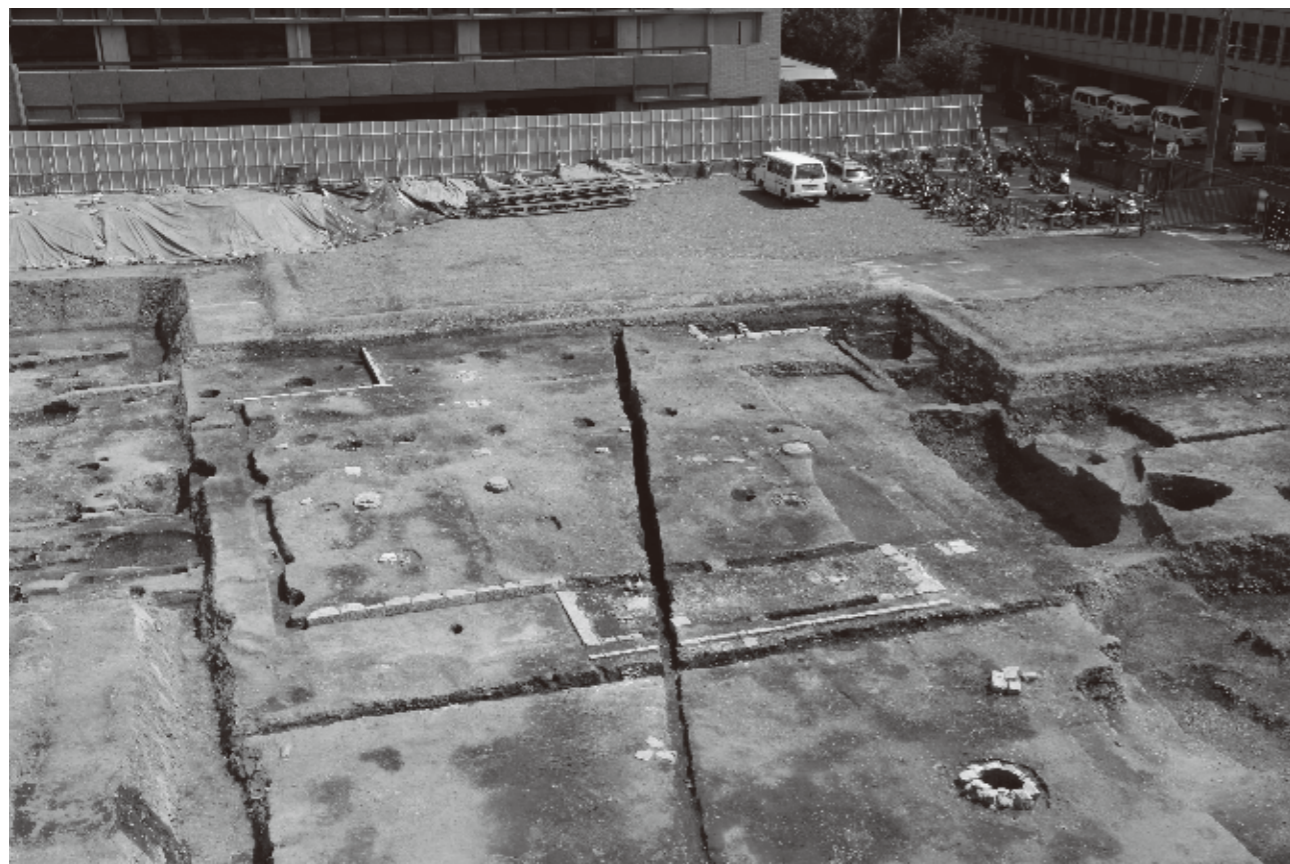
上層で検出した禁門の変(1864年)後の祖師堂跡 (西から)

天明8年(1788)の火災後に改修され、禁門の変(1864年)で焼失した祖師堂跡を発見しました。西側には鐘楼跡・灯籠台跡・井戸跡(中川の井)・植栽跡(鶴亀松)なども確認されています。この祖師堂の遺構は、禁門の変後に再建された祖師堂の下で発見したものです。

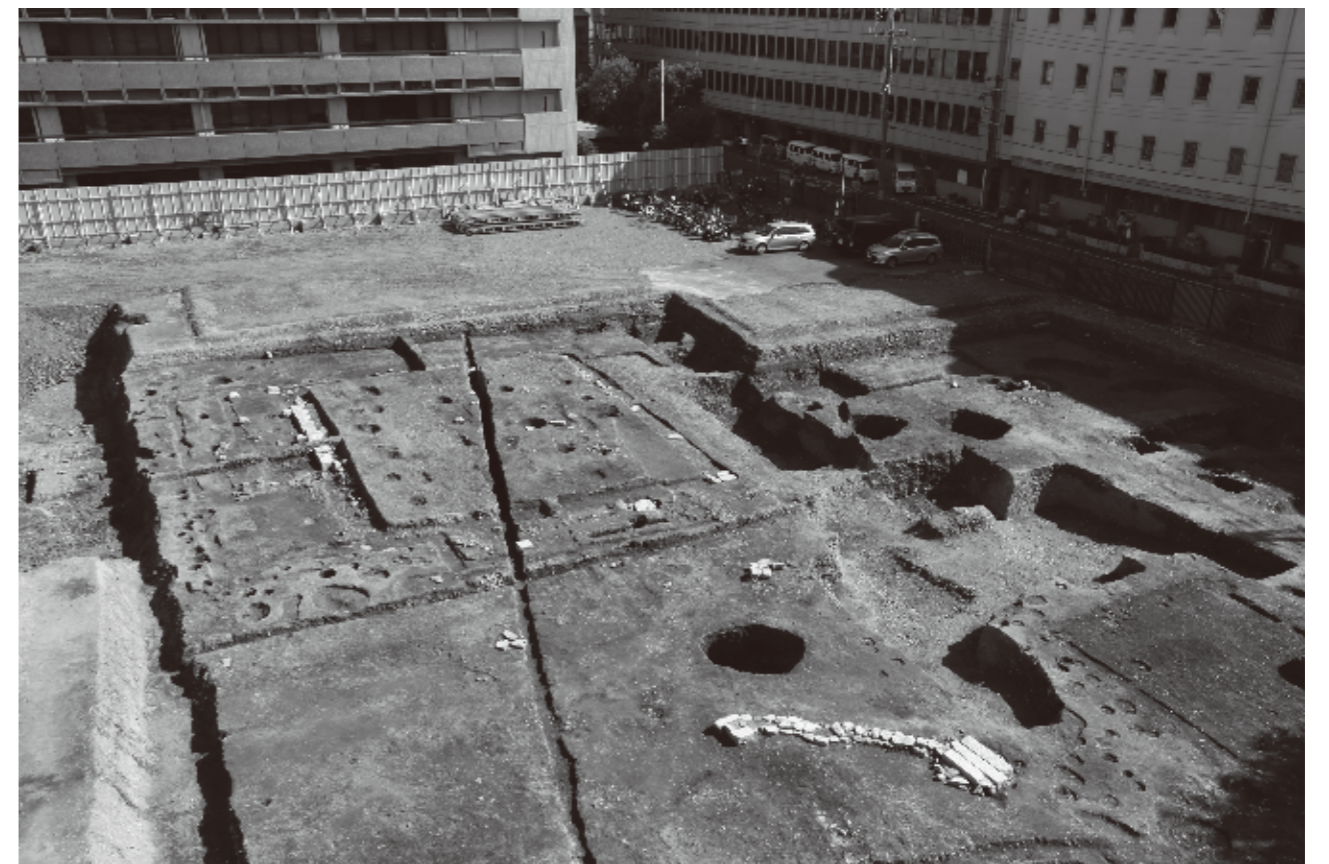
調査区全景 天明8年(1788)火災後の祖師堂跡 (西から)

祖師堂建物基壇は、東西約14m、南北約12m、当時の地表から約0.4mの高さが残っています。基壇外周には幅約1mの化粧石の抜取り跡が巡ります。基壇上には数列の柱列(礎石据付穴)が並んでいます。西面中央には前拝があり、南北幅約3.6m、西に約3.6m張り出します。

今回の発掘調査によって、実際の遺構が絵図面に合致するものが多く、その記載が正確であったこともわかりました。さらに断面の観察からは、下層にそれ以前(寛永期、創建期)の基壇が重層的に残っていることがわかります。本堂と同様に祖師堂も同じ位置で再建を繰り返していました。
