山科本願寺跡発掘調査現地説明会資料

2012年9月8日

調査地：京都市山科区西野山階町地内
調査期間：2012年7月17日～9月下旬（予定）
調査主体：財団法人京都市埋蔵文化財研究所

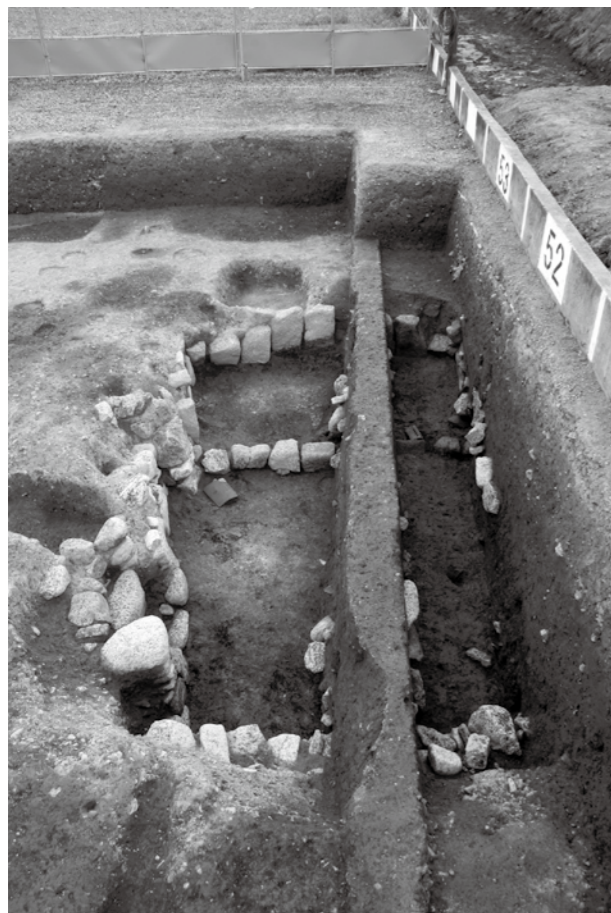
石風呂（北から）

石風呂遺構 1区南半では、石風呂・カマド・三和土・井戸1から成る一連の石風呂遺構が見つかりました。石風呂は地面から約1m掘り下げた半地下式構造で、南北約6m、東西は3m以上あります。北側が作業場を兼ねた前室、南側が石と粘土で固めたドーム状の天井がかかる蒸し風呂部分と考えられます。蒸し風呂部分は花崗岩の石組み、前室は河原石の石積みで東側には階段が付きます。石風呂の東には半地下式のカマドが位置します。作業場と燃焼室に分かれ、全長で南北2.5m、東西1.5m、深さは約1mあります。焚口と燃焼室は花崗岩と河原石の石組みで、この上に鉄釜を乗せて湯を沸かしたと考えられます。作業場には覆屋の壁土が焼けて倒れ込んでいます。カマドの南側は土間の三和土となっています。石風呂とカマドの北には井戸1があります。掘形の直径は約3m、深さは4m以上あり、石組みの井戸であったと考えられますが石は抜き取られていました。これら一連の石風呂遺構の東には塀の基礎と考えられる土坑が複数並んでいます。塀の東側では、昨年度の調査で見つかった坪庭の石組溝の延長部分の溝1が見つかりました。

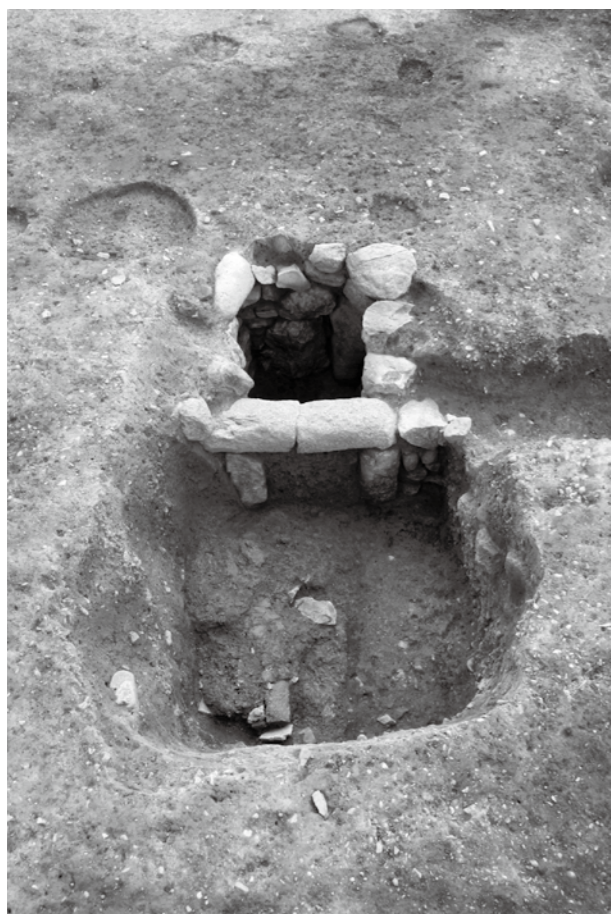
カマド（北から）
