平安京左京二条四坊十一町

発掘調査現地説明会資料

財団法人京都市埋蔵文化財研究所

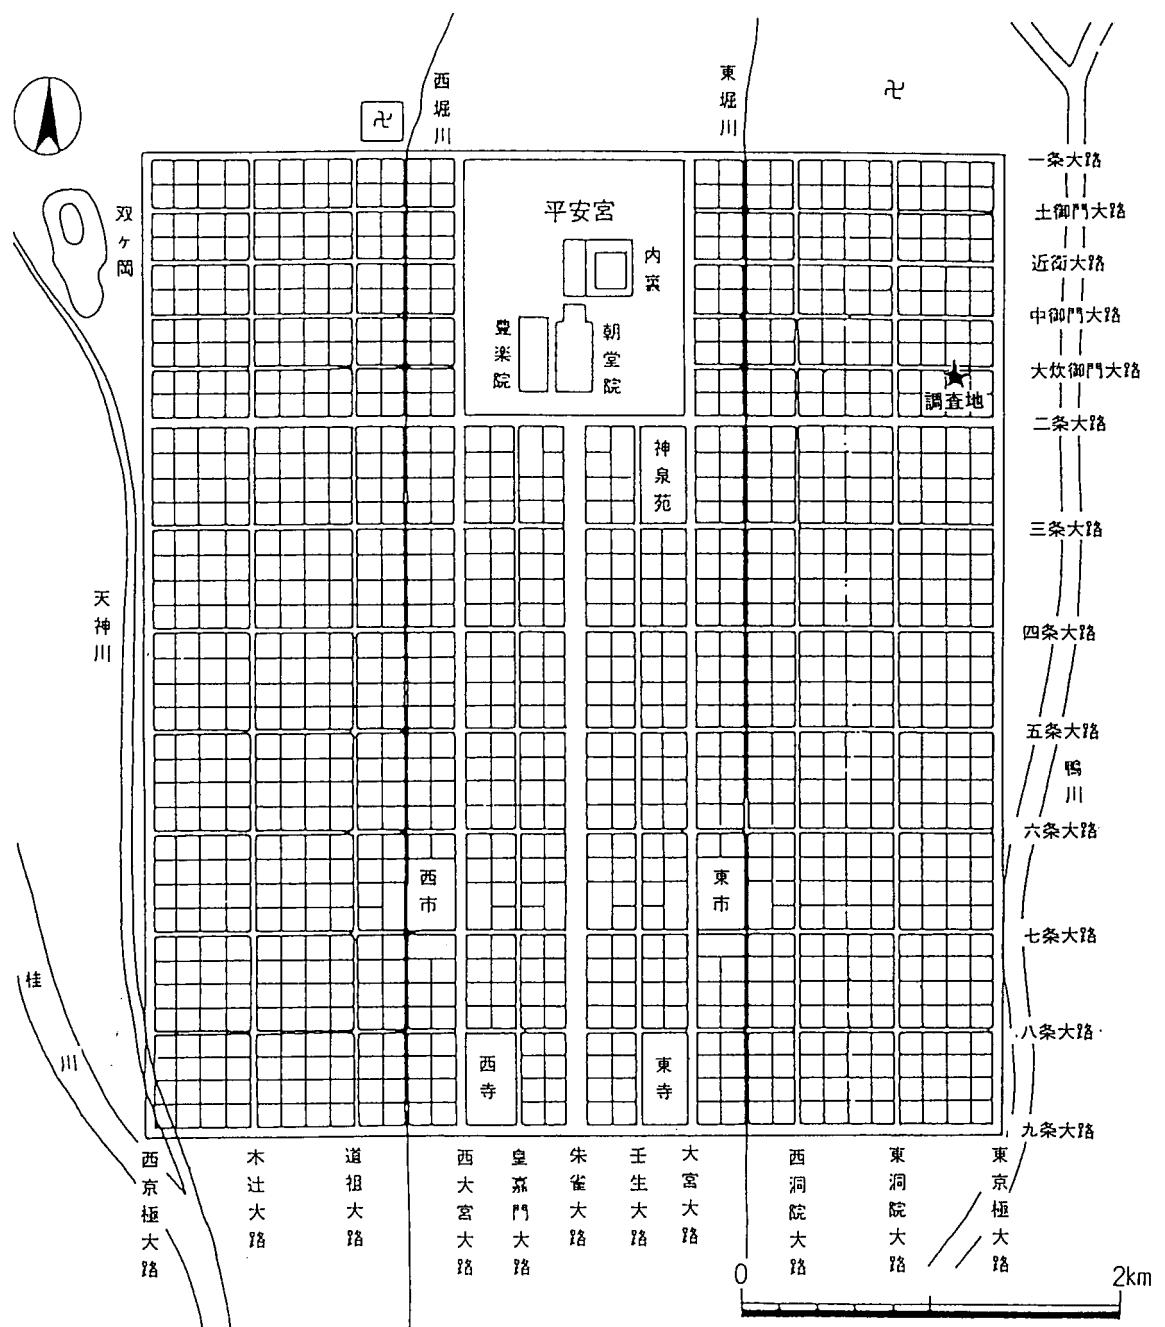
平安京の条坊と調査地

調査地は平安京の北東隅に位置します。それを条坊で表示しますと左京二条四坊十一町となり、具体的には中御門大路の南、二条大路の北、東洞院大路の東、東京極大路の西に囲まれた範囲（それを坊という）を16等分した11番目の町にあたります。

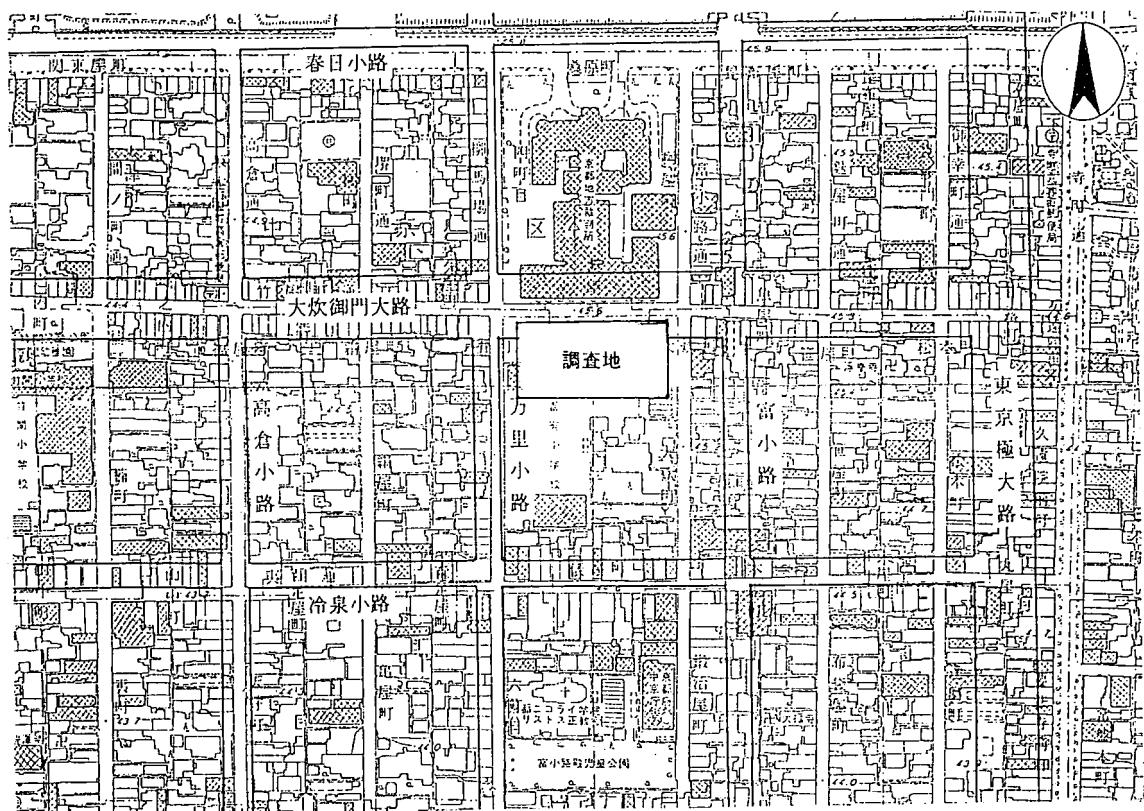
調査地付近の条坊復元図

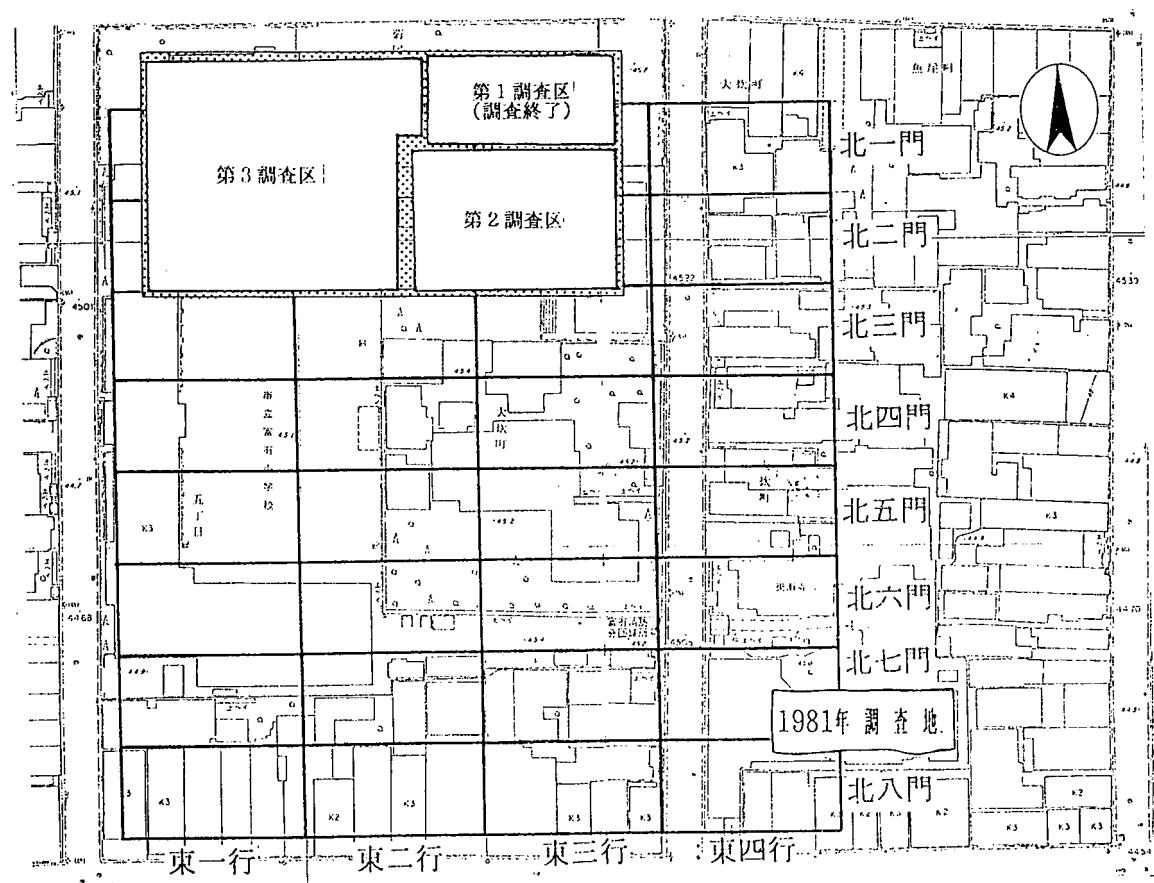
左京二条四坊十一町内の土地区画 (四行八門制)

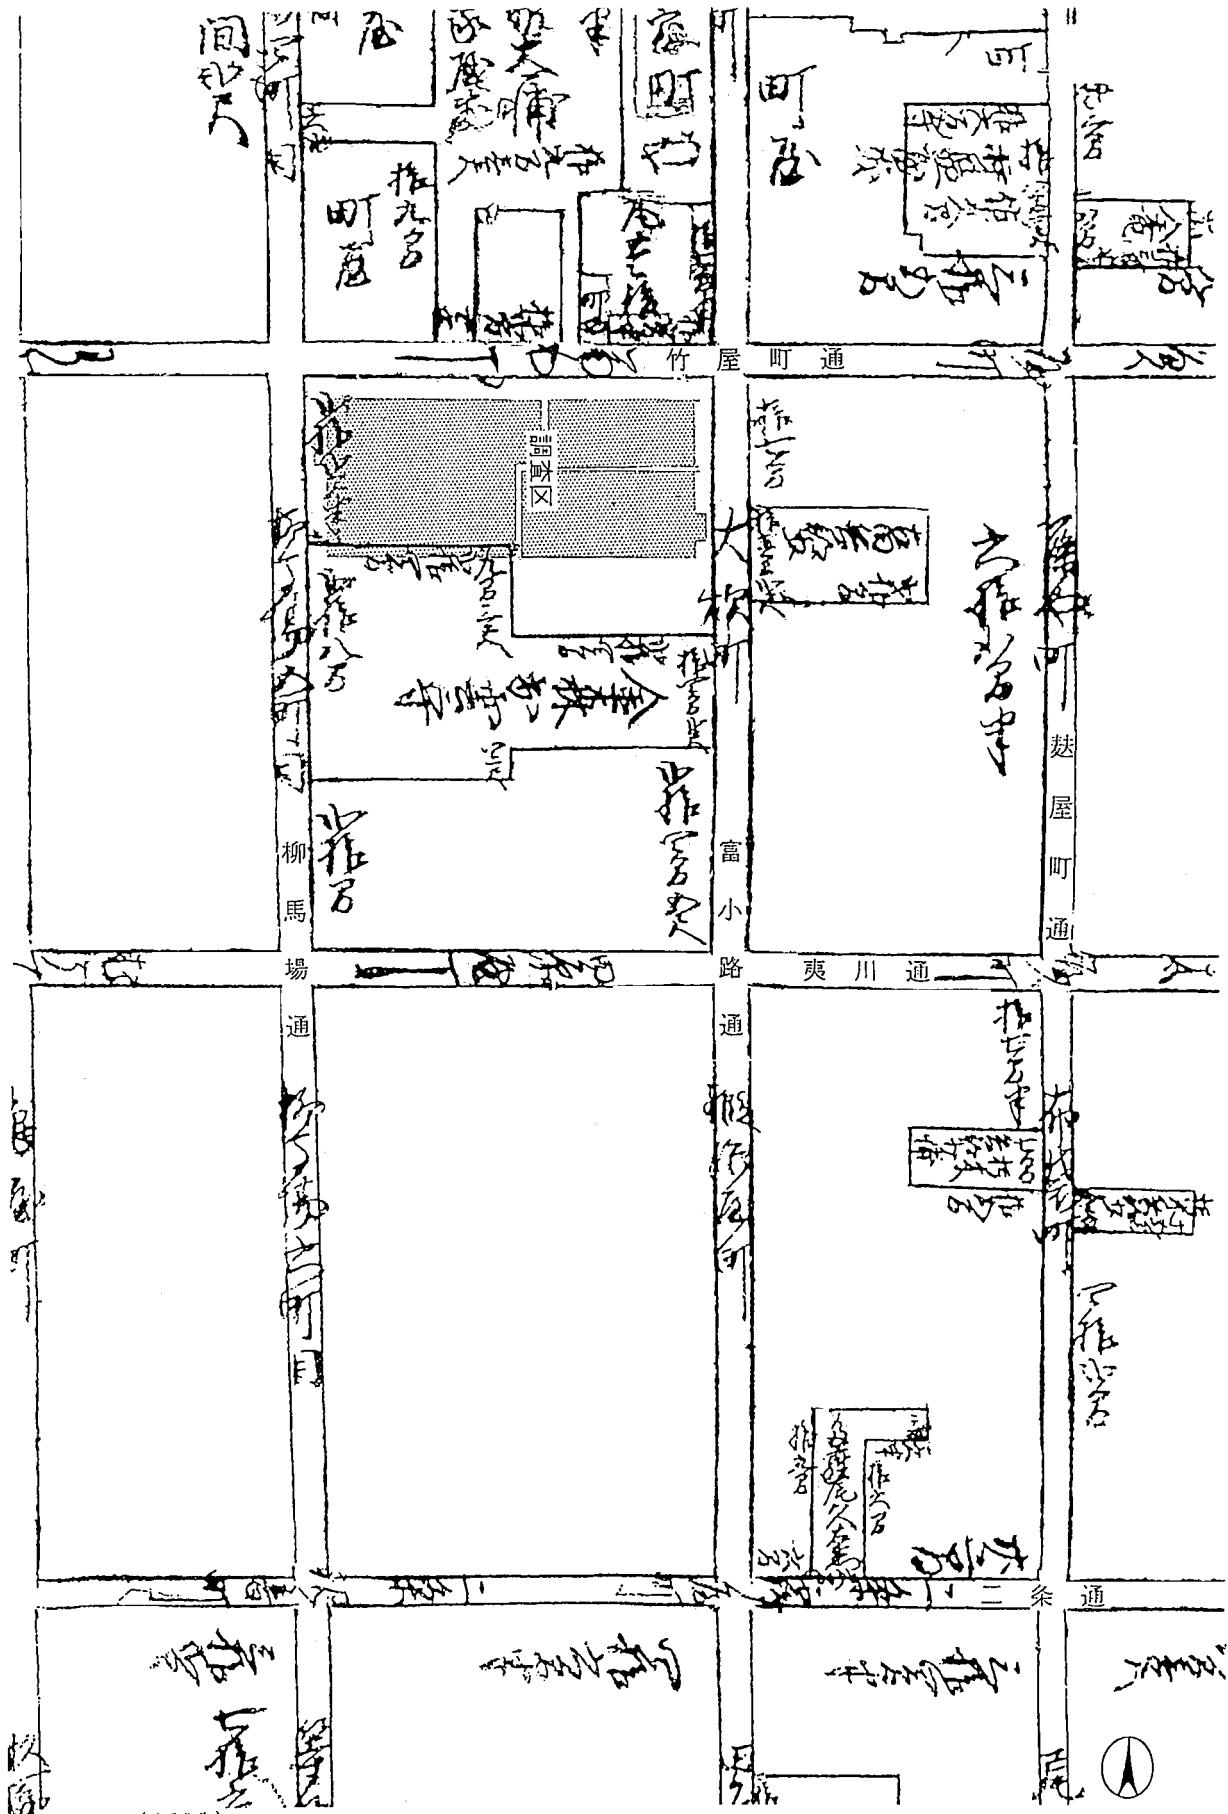
(1637)
寛永十四年洛中絵図（宮内庁蔵）に調査区と現通名を加えた図

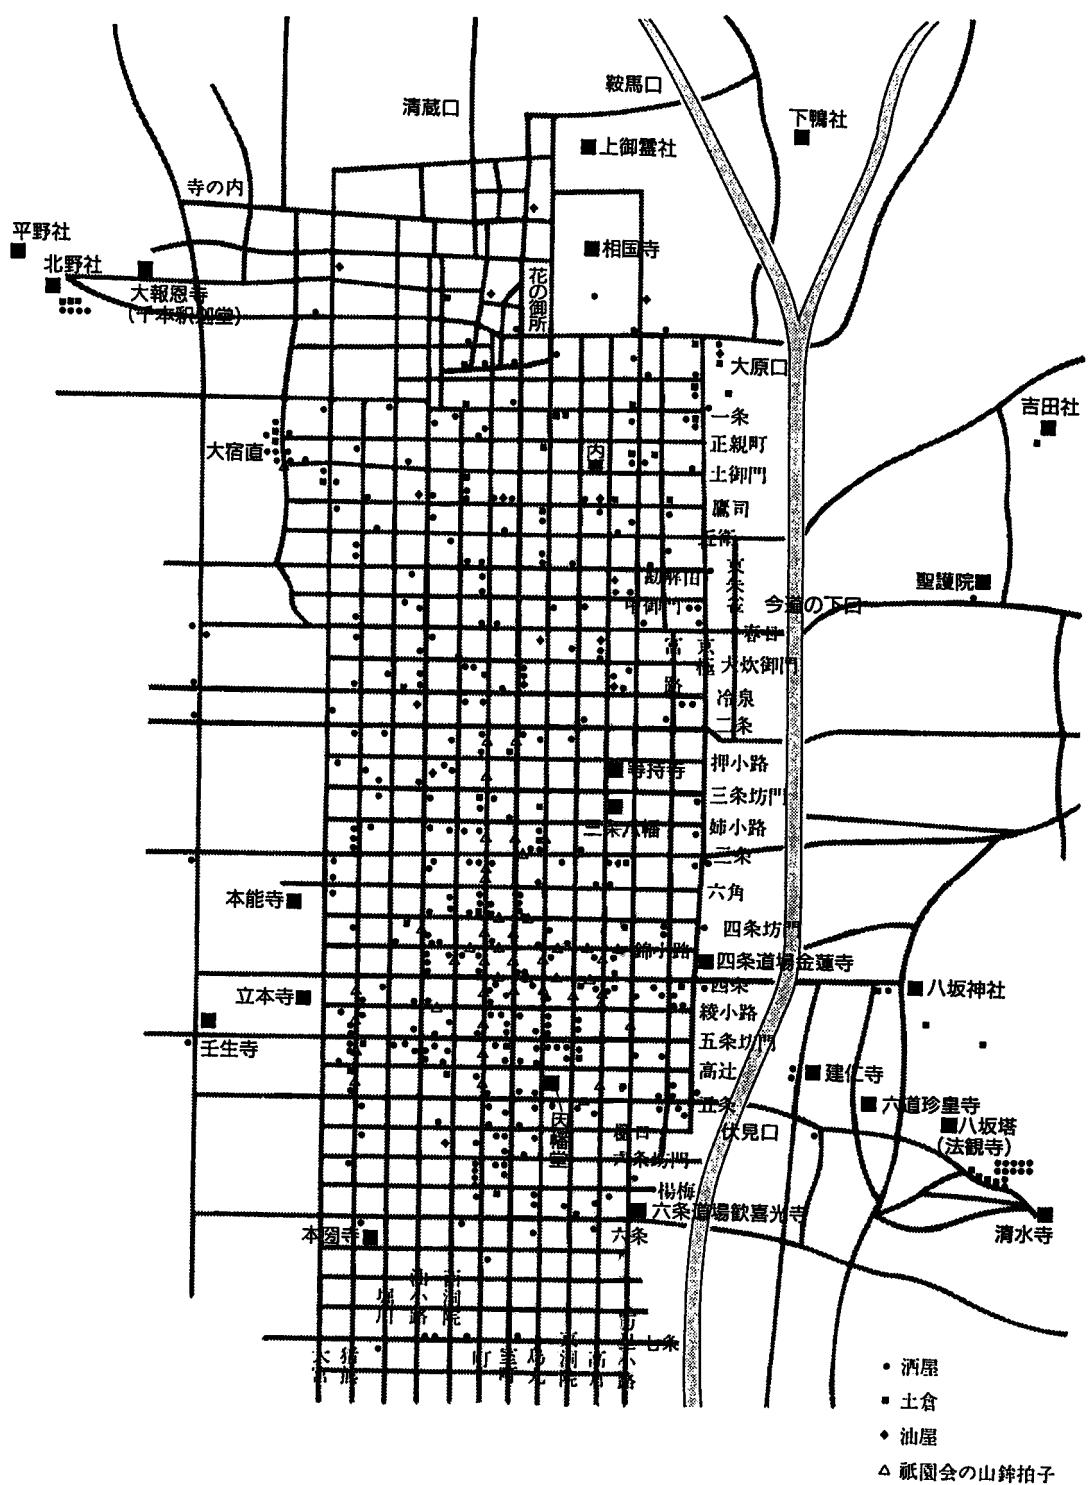
室町時代の京都市街図

(高橋康夫・吉田伸之編『日本都市史入門Ⅰ』より)

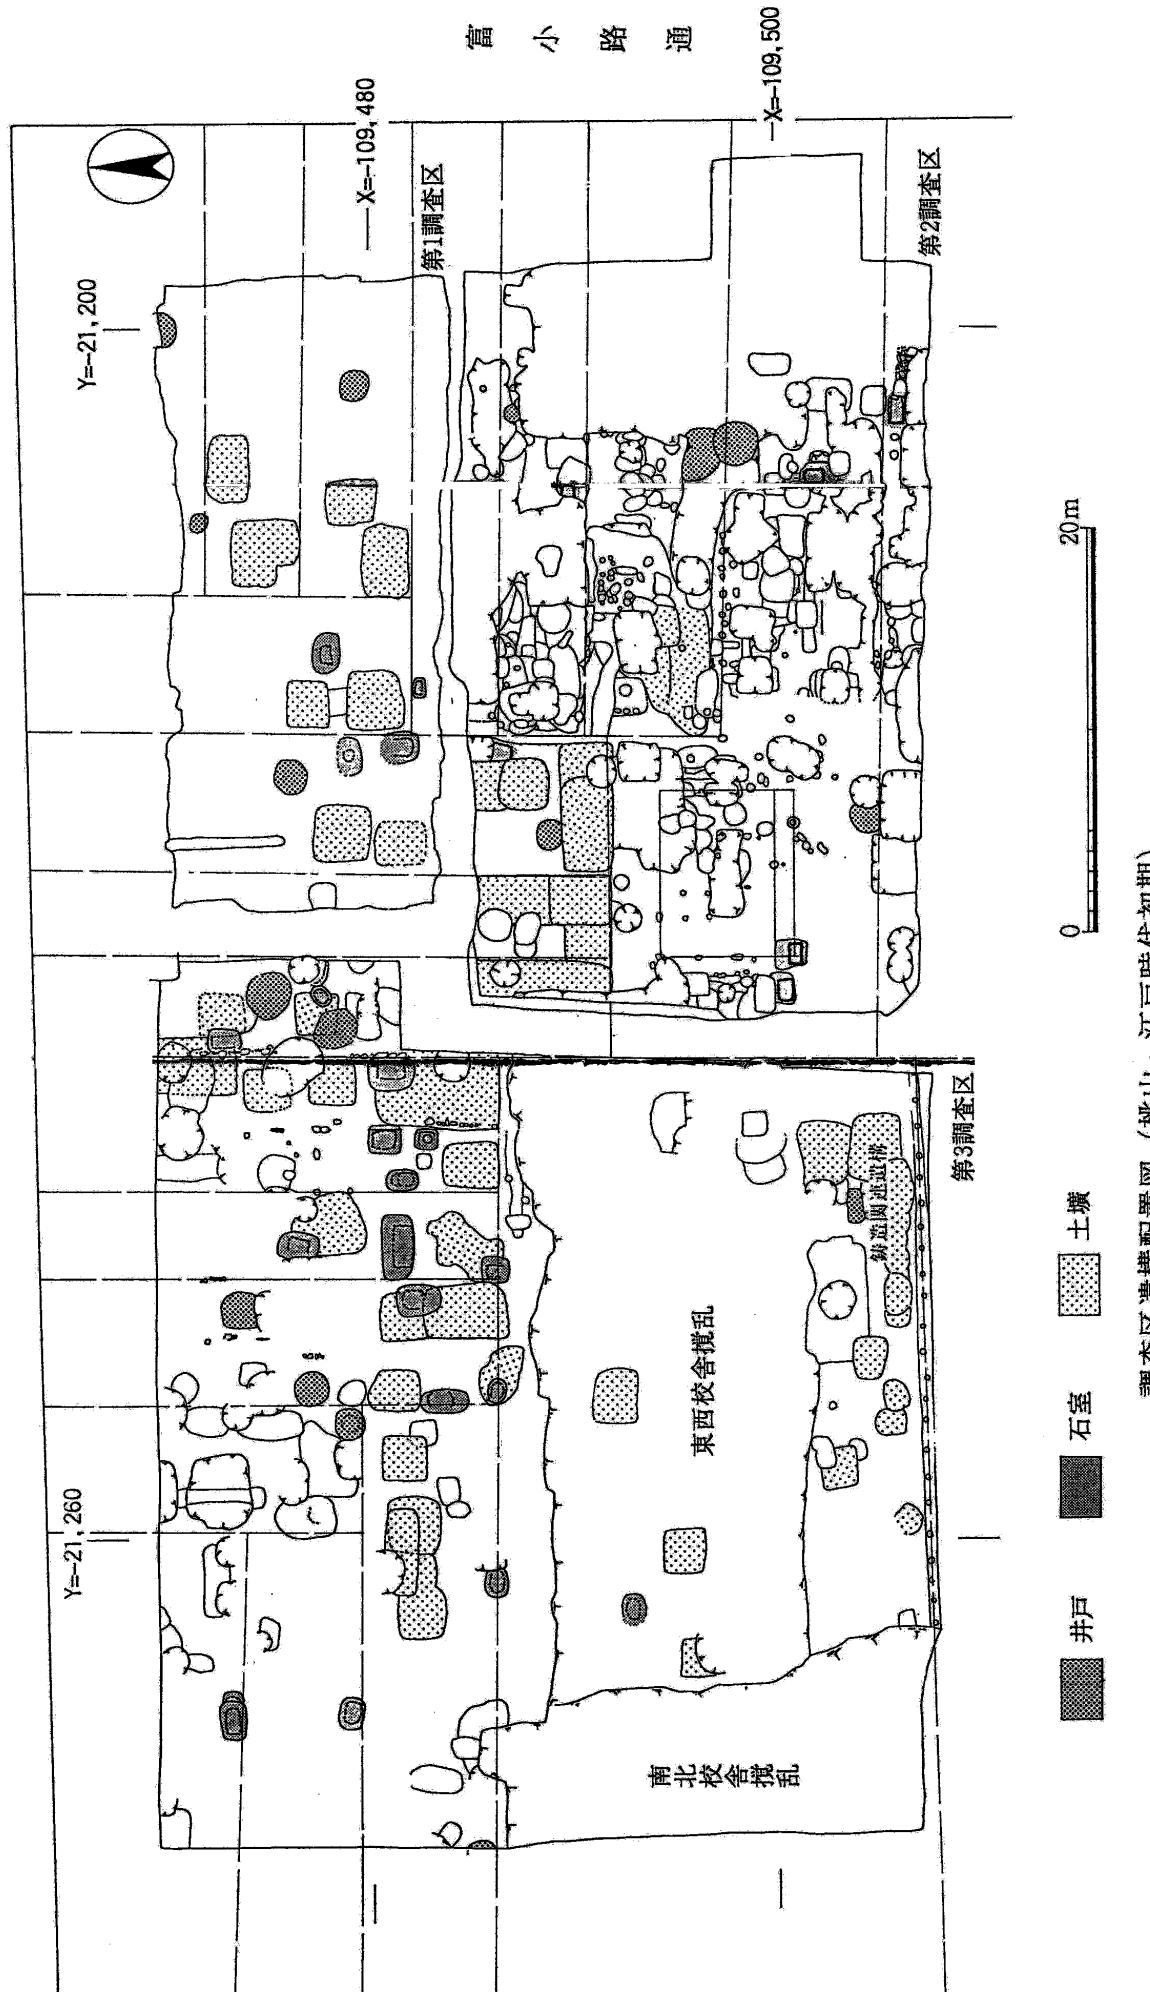
調査区遺構配置図（江戸時代中・後期）

第2調査区では、石組井戸、ルツボ組井戸、便所、土蔵、石組土壙、ごみ穴等が数多くみられました。その中で町屋境を画すると考えられる石組列や土間タタキの痕跡から富小路通に面した町屋が5軒、竹屋町通に面した町屋が3軒復元することができました。そのうち南端で確認された町屋は間口、奥行きとも一番広く、奥には5間×4間の離れ座敷と考えられる建物を確認しました。このような町屋の配置や各遺構群の状況は宝永の大火以前までの遺構群にも共通し、あまり大きな変化が無いことが判明しました。なお調査区の南端の一番規模の大きな町屋内で宝永の火災による建物の壁が崩壊した痕跡が確認されました。

第3調査区でも遺構の種類や分布は第1・2調査区と同様ですが、それに比べてやや井戸が密集して分布する傾向がみられます。ここでも町屋境の石列や土間タタキの分布に注目すると竹屋町通に面する町屋が5軒、柳馬場通に面する町屋が4軒以上確認されました。第1調査区と合わせますと19軒以上の町屋が調査範囲に存在したことが判明しました。なお調査区の南端で東西に約27mにわたって検出した3段に積まれた石垣は、町屋と大名屋敷を区画する施設と考えられます。
