# 法金剛院旧境内跡

## 現地説明会資料2

1997年2月9日

財団法人京都市埋蔵文化財研究所

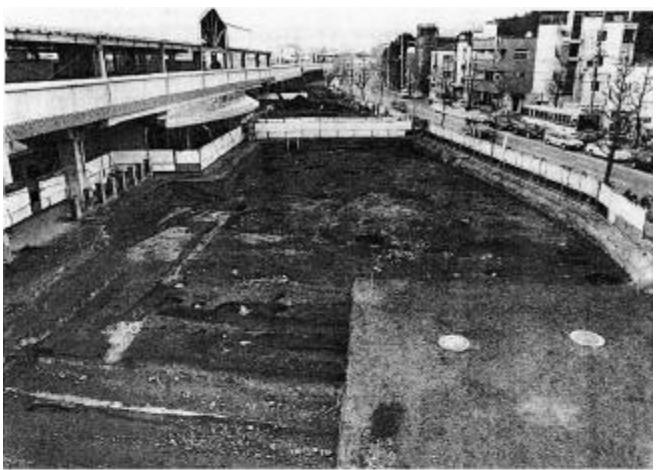
1区第1面全景（東から）

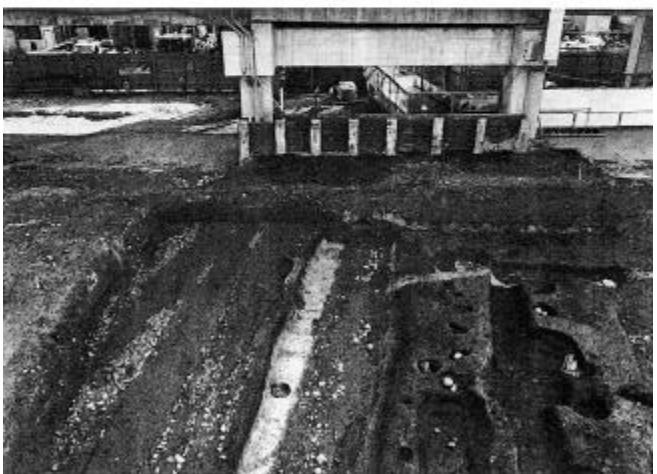
1区西京極大路路面と西側渓（北から）

西京極大路 路面は約5面を確認しました。道幅は約15mほどです。大路の西側で幅3m、深さ0.6mの側溝がありました。

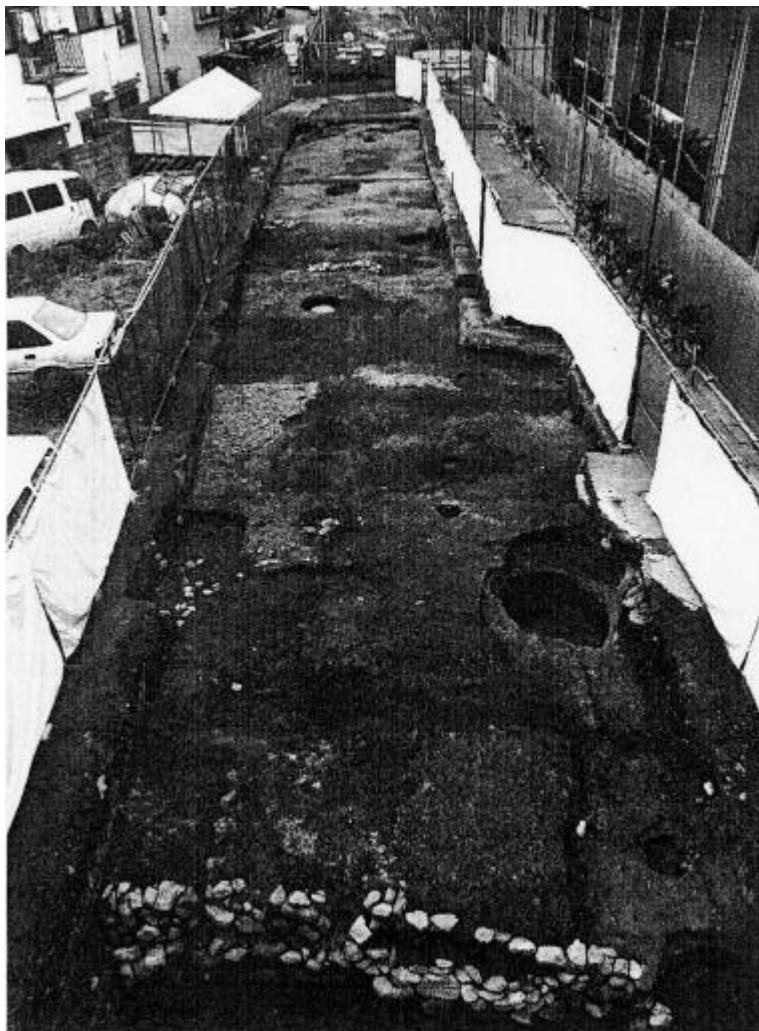
No.11-1 東門跡（東から）

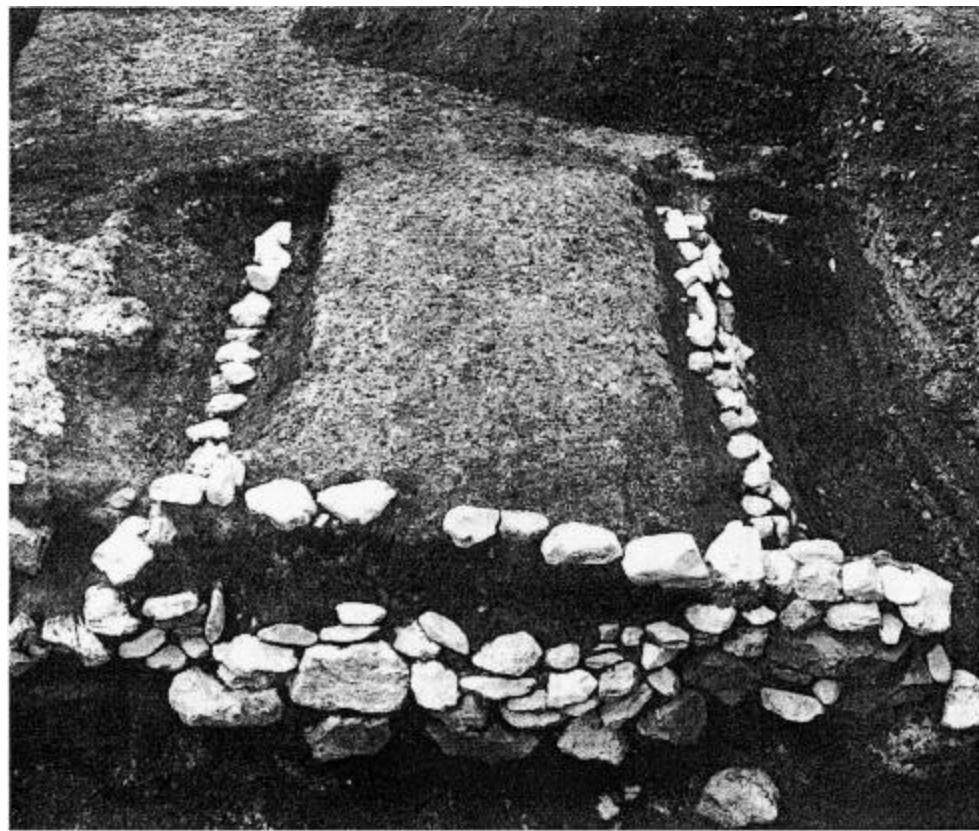
No.11-1 東門跡の地業（東から）
