京都国立博物館構内発掘調査

現地説明会資料

1998年8月8日

京都国立博物館構内発掘調査現地説明会資料

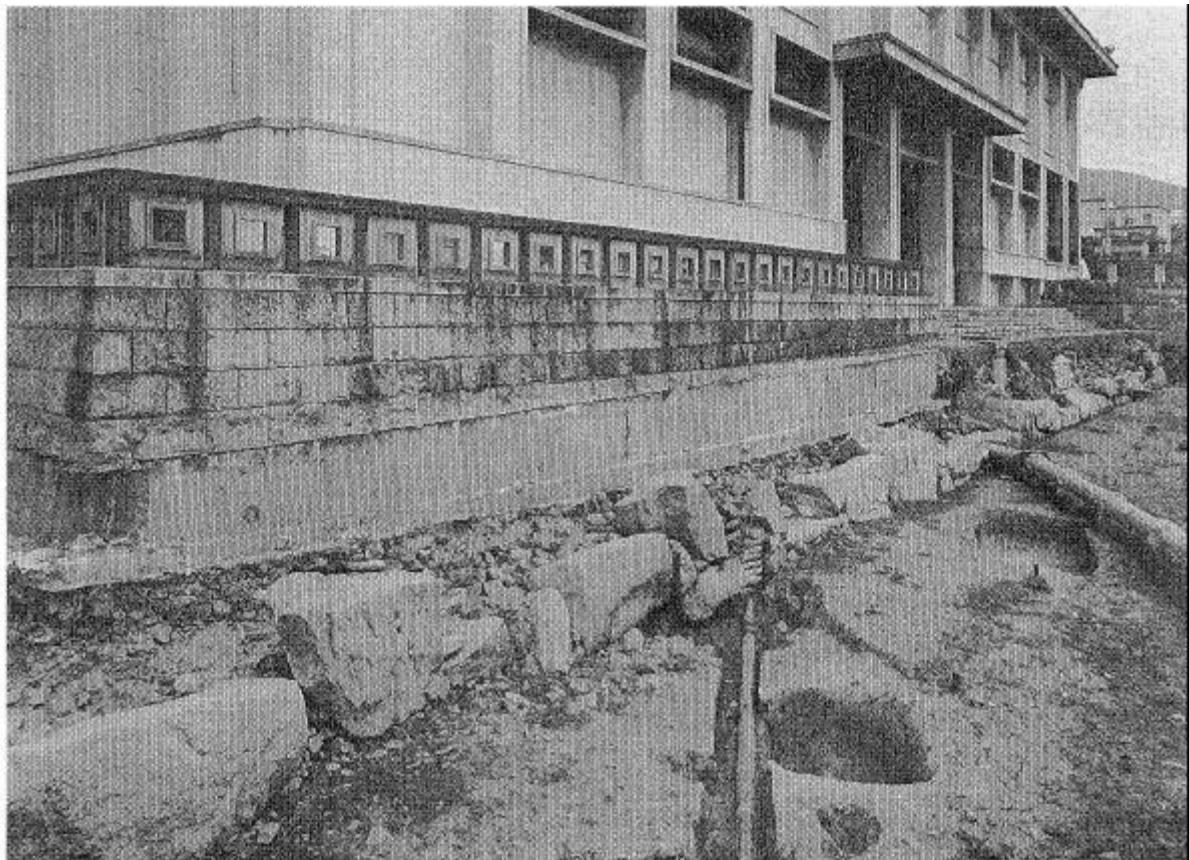
検出した石垣（南西より）

調査区の北側、方広寺南面石垣の延長部分にあたる位置で東西方向の石垣を検出し、出土遺物から方広寺創建時（桃山時代）のものと分かりました。石垣は調査区西端から東端まで約48mにわたり、それぞれ調査区外に延長します。石垣は1ないし2段目の石まで遺存していました。最下段には幅2~2.5m高さ0.5~1.5mもある巨石を据え、2段目は1段目に比べるとやや小振りな石を用い、それぞれの石と石の間の隙間を埋めるように小さな石をはめ込んでいます。なかには割り石痕が残るものもありますが、これほど大きく形も様々の石を一直線に並べ面をそろえて積み上げる技術は、相当なものであったと思われます。また刻印が刻まれた石もあり、当時、秀吉の命で地方からこうした石材や建築材を運搬した諸大名の印と考えられます。裏込めには径30~40cmの礫石を用い、間を粘土で埋めています。裏込め石として石仏・石塔・石碑も使われていました。

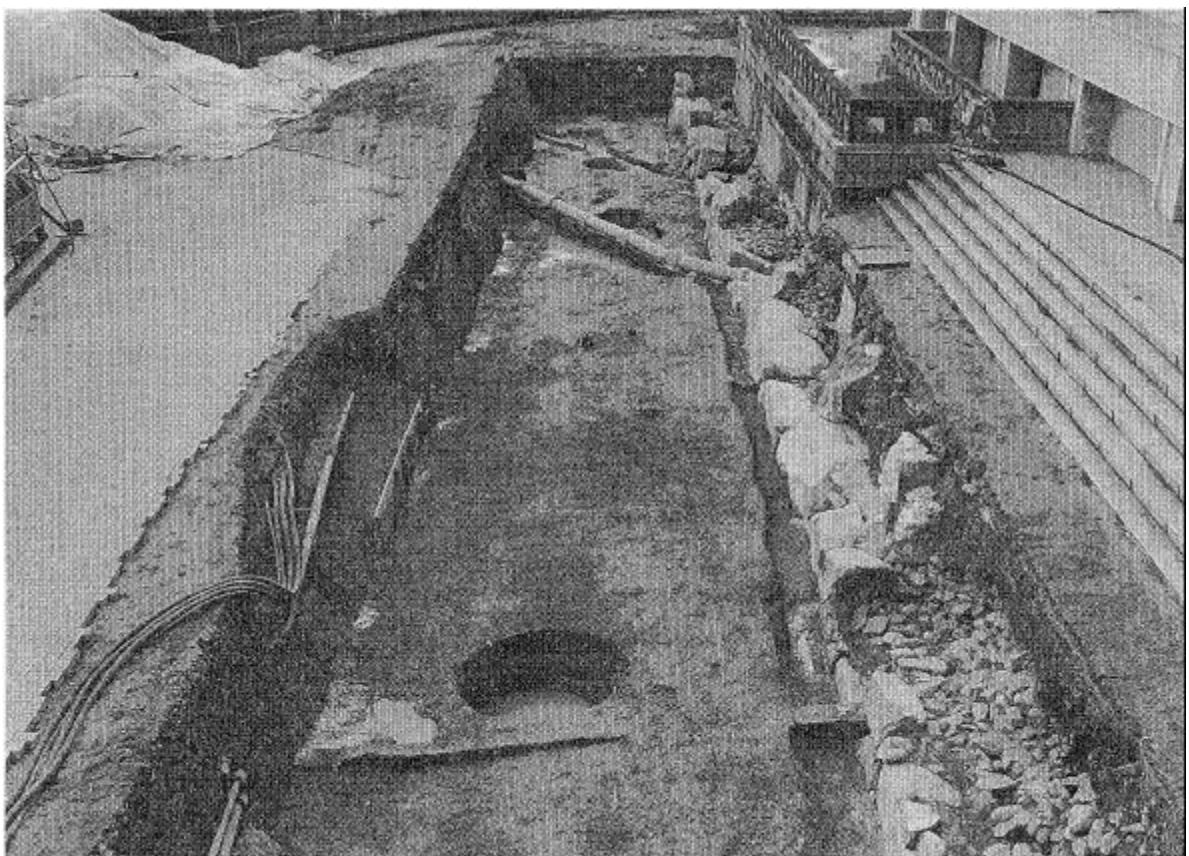
検出した石垣（東より）

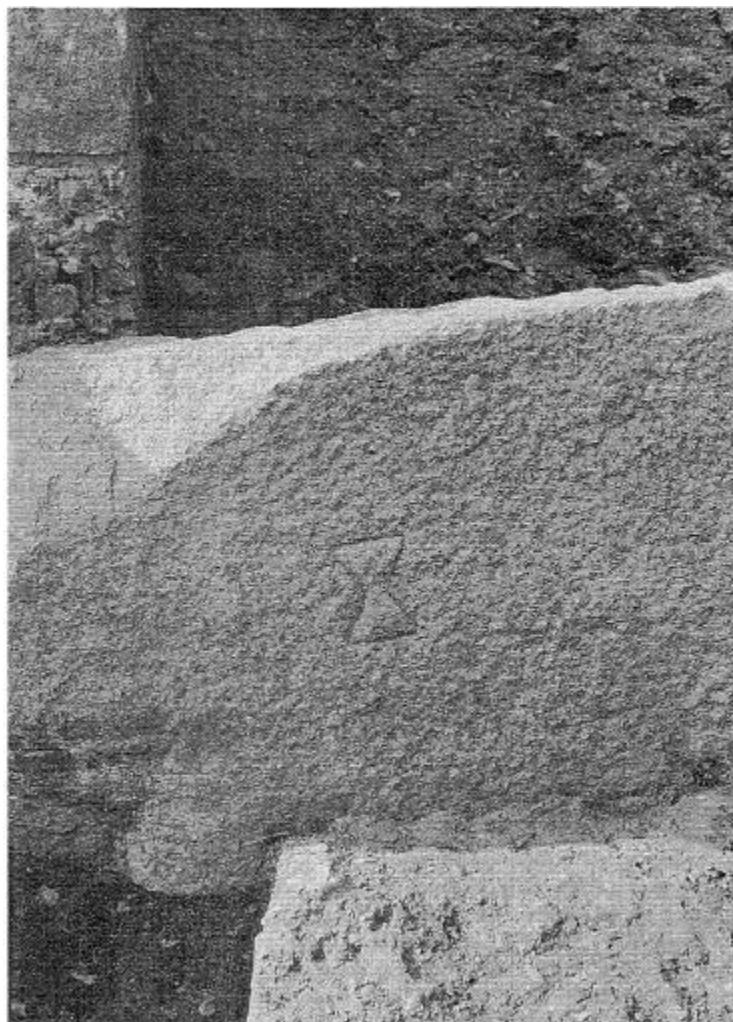
刻印のある石（南より）

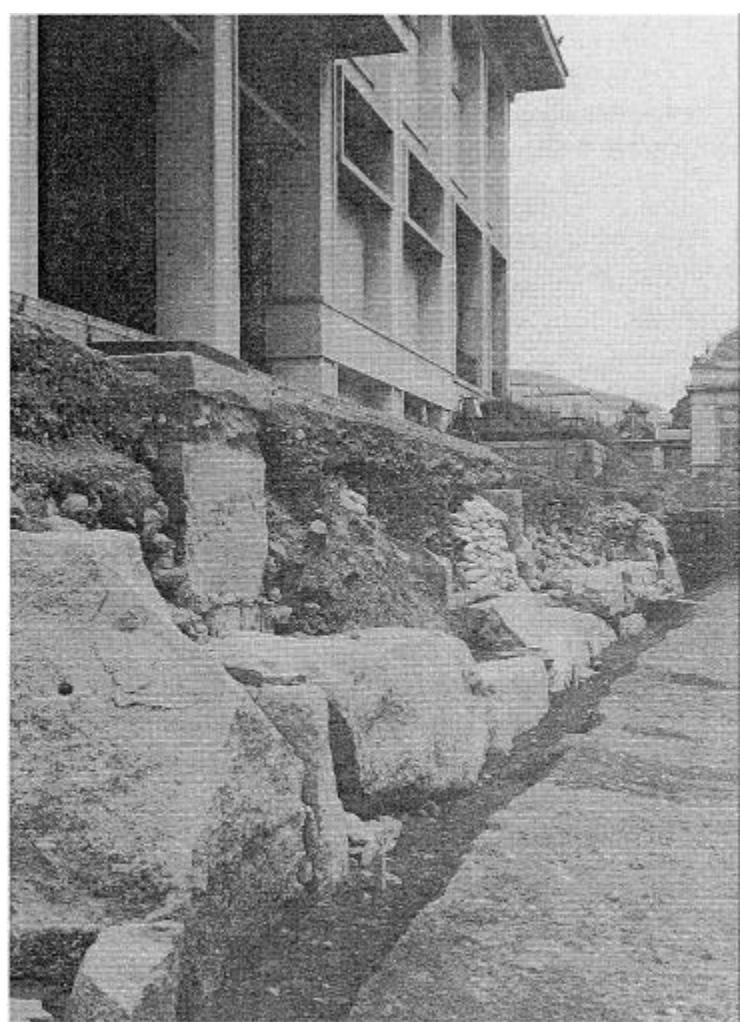
石垣（南西より）
