# 京都地方・簡易裁判所発掘調査

## 現地説明会資料

# 京都地方・簡易裁判所の発掘調査

場 所 京都市中京区柳馬場通丸太町下る四丁目  
期 間 1997年10月～継続中  
調査面積 1区：約1800m<sup>2</sup> 2区：約1800m<sup>2</sup>  
調査主体 (財) 京都市埋蔵文化財研究所

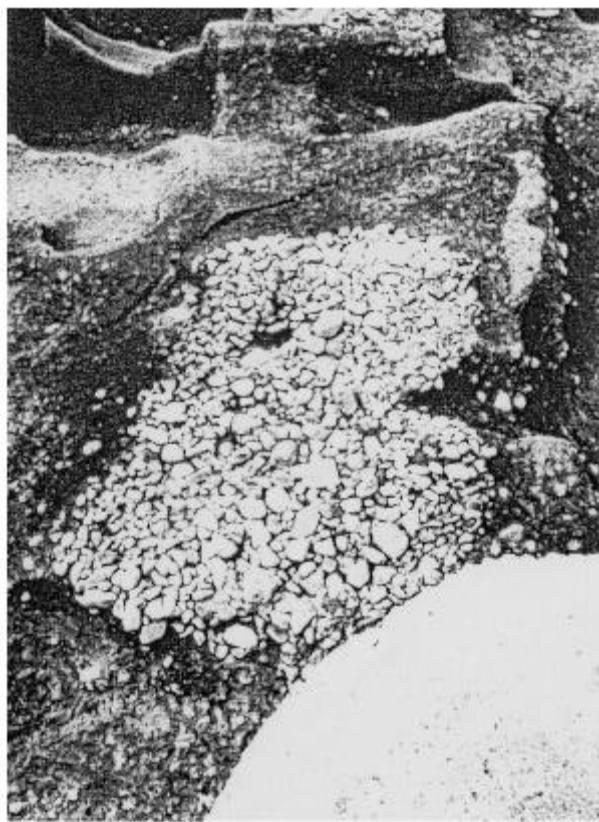
写真3 1区第2面 石敷

第2面（室町時代後半から江戸時代前期：約600～300年前）の調査では、建物の柱穴・塀・石室・ごみを処理した穴などが見つかりました。塀は南北方向・東西方向それぞれ1基ずつあり、柱を据えた礎石が一列に並んでいました。特に東西方向の塀は『洛中絵図』によると松平家の屋敷と町家の境界付近にあたっています。石室は石を方形に積み上げて作ったもので、地下式の貯蔵施設と考えています。ごみを処理した穴は調査区中央部に多く、大きな穴を何度も掘り直して陶磁器や瓦などを捨てていました。また、調査区北部には浅い穴に握りこぶしほどの大きさの石を乱雑に入れてありました。仮に「石敷」と呼んでいますが、機能は分かりません。

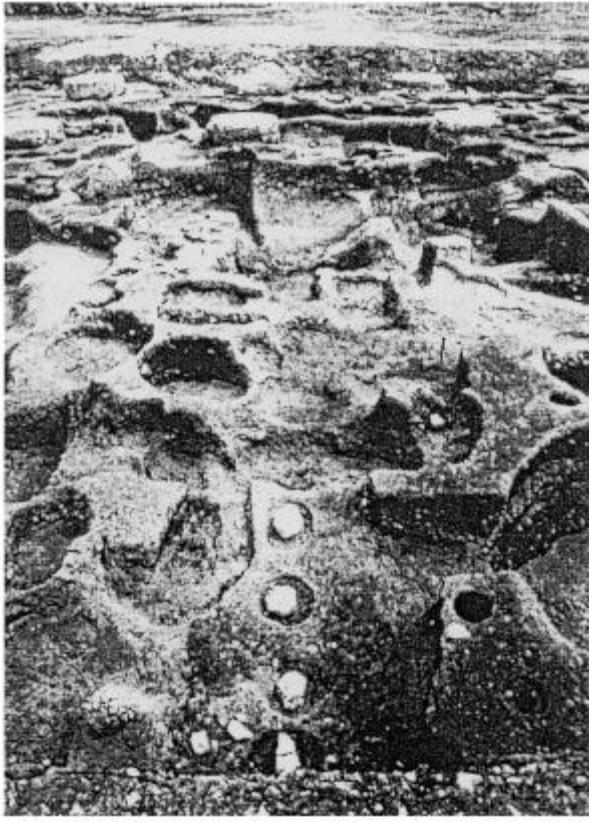
写真4 1区第2面 墙

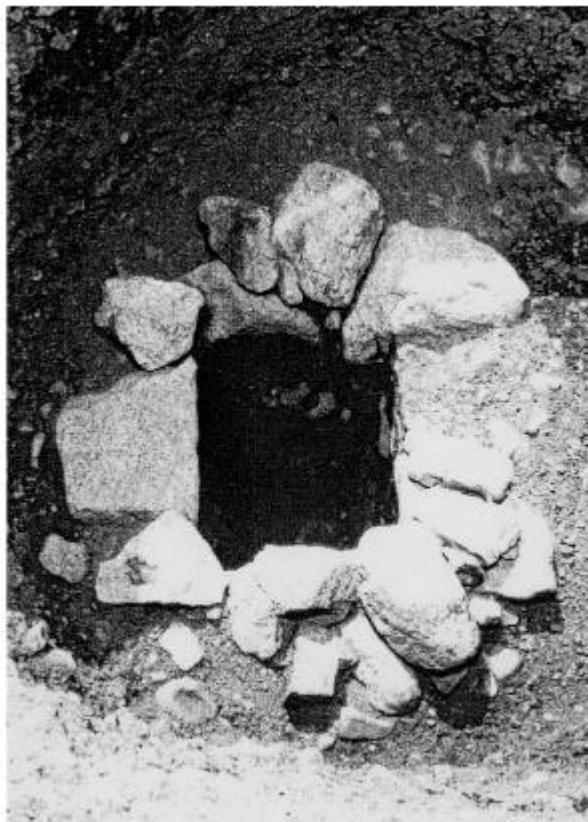
写真5 1区第3面 井戸

第3面（平安時代後期から室町時代前半：約900～600年前）の調査では、建物の柱穴・塀・井戸・瓦だめ・ごみを処理した穴などが見つかりました。塀は調査区東端で南北方向に延びていました。調査区北部の井戸は室町時代に属し、方形に板を組んで井戸枠を作っていた痕跡が残っていました。底までの深さは当時の地表面から約3mあります。瓦だめからは平安時代後期の屋根瓦がまとまって出土しました。「春日殿」との関連が注目できます。

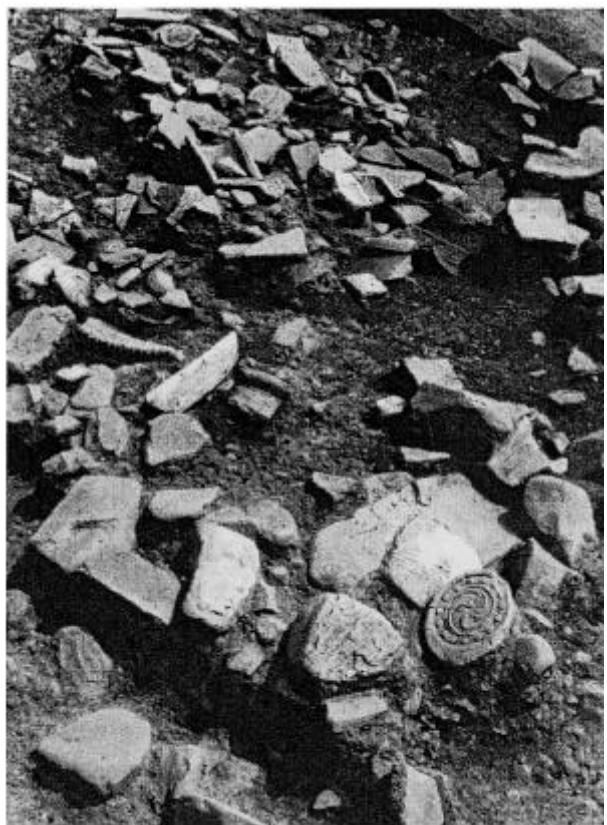
写真6 1区第3面 瓦だめ

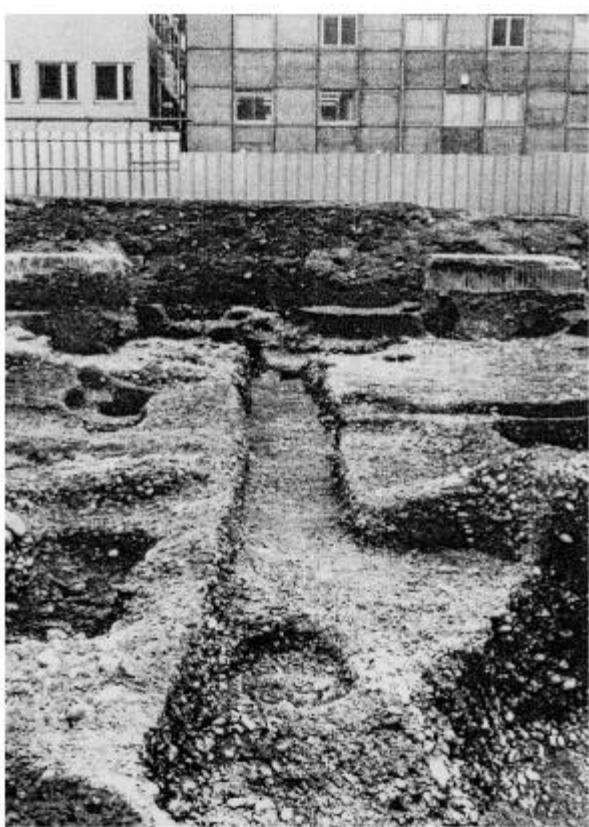
写真7 1区第4面 溝

部分には隅の柱の下に小さな穴が掘ってあり、中から2枚重ねの状態で土師器の椀が出土しました。そのうちのひとつには底部外面に「在」と墨で書いてあります。また、少し横の深い穴からは須恵器の蓋が出土しました。井戸を作るときの祭祀の跡と考えられ、注目されます。調査区北部でも小さな穴に完形の土師器の小皿を3枚以上重ねて埋納した地鎮遺構があります。調査区東部には東西方向の深い溝があり、区画の機能を果たしていたと考えられます。また、平安時代の整地層の下には南北方向の流路がありました。1区では最も古い遺構で、飛鳥時代を中心とする遺物が出土しました。

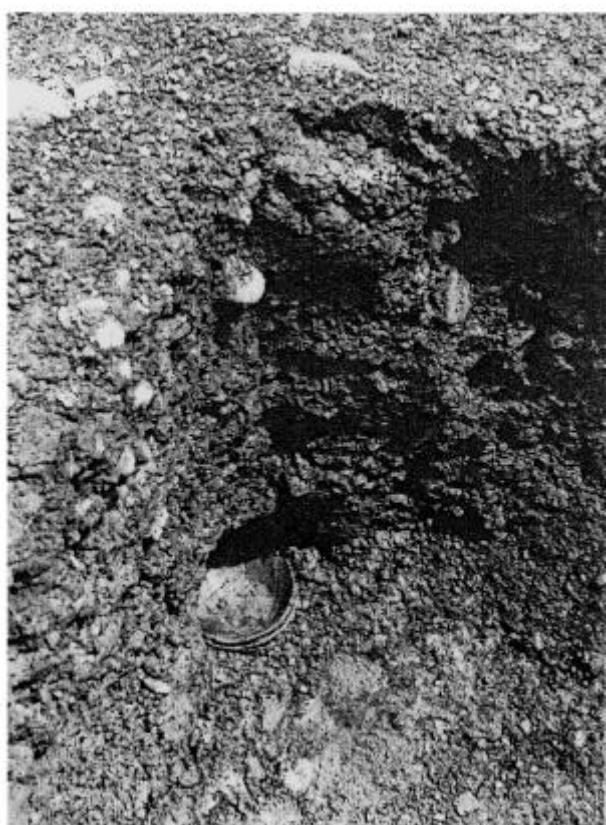
写真8 1区第4面 井戸内土器出土状況

第4面（飛鳥時代から平安時代中期：約1400～600年前）の調査では、建物の柱穴・井戸・地鎮・溝・ごみを処理した穴・流路などが見つかりました。調査区中央部の井戸は平安時代前期のもので、方形に板を組んで井戸枠を作っていた痕跡が残っていました。底の
