平安京右京六条一坊

- 平安時代前期邸宅跡の調査 -

京都市埋蔵文化財研究所調査報告第 11 冊

財団法人 京都市埋蔵文化財研究所

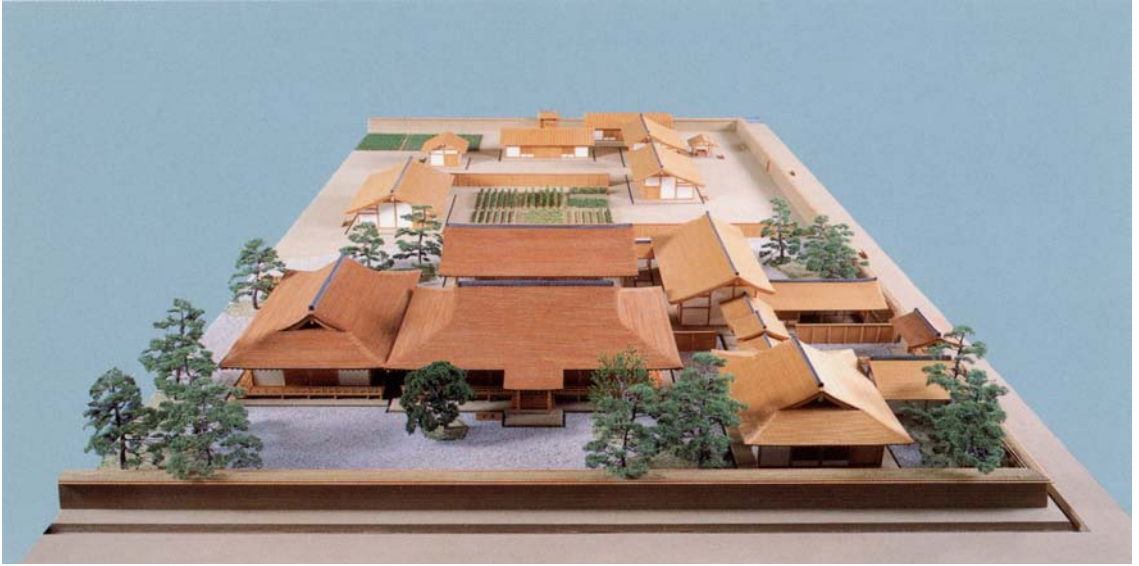
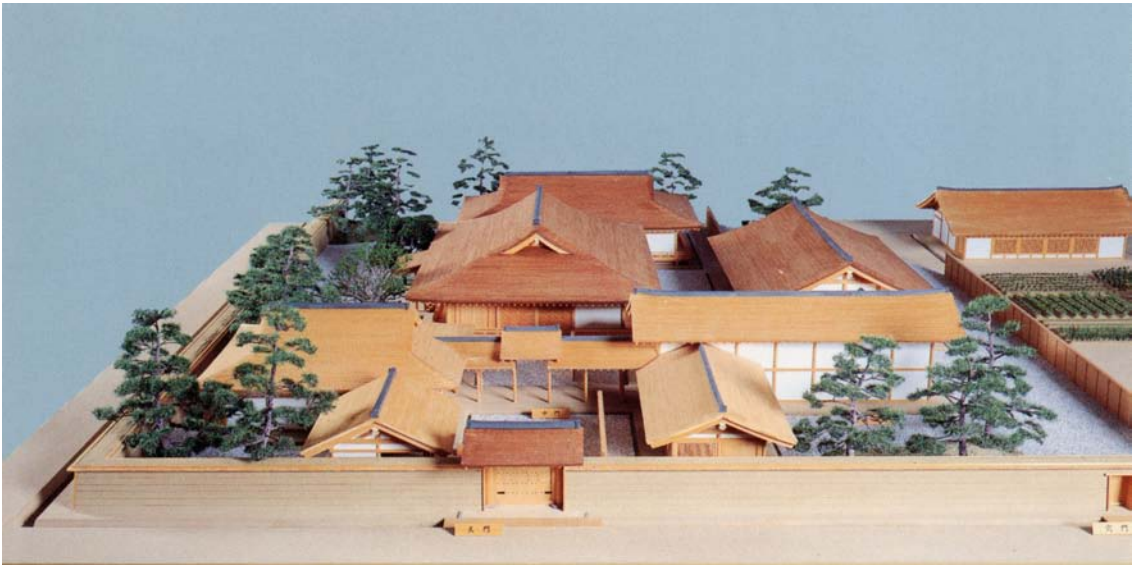
寢殿造復元模型

「寝殿造り」復元模型

発見した遺構から「寝殿造り」を復元したもので、展示場は遺構が発見された京都リサーチパークの中庭に建てられている。一般市民の方々が自由に見学できるように配慮されており、出土した平安時代の器や銭貨、柱の根元などと共に展示されている。

写真 上) 全景 南正面より

下) ハレの場 東より

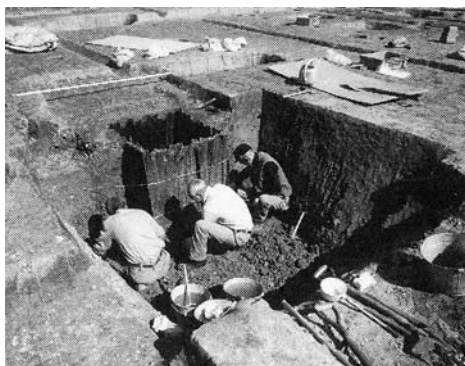
図9 5区井戸の調査

02/22 5区、井戸 C068 を断ち割って木枠を取り上げる（～02/26、図9）。

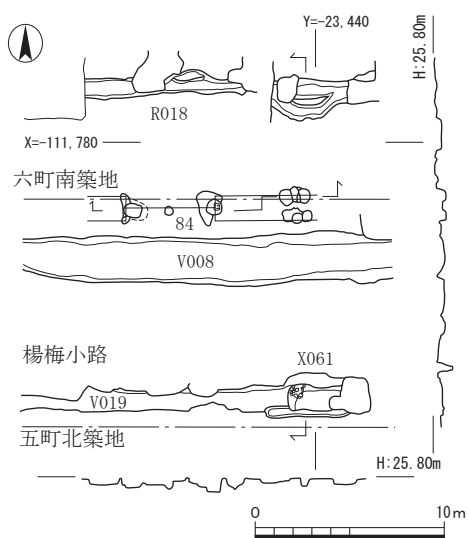
図13 門84付近(1:400)

この東南で、楊梅小路南側溝相当位置に、鎌倉時代の土壇X061がある（図版7、図13）。平面は3.3×1.6mの長方形で、深さ32cmある。西北から放り込むような状態で大礫が若干入っていた（図版29の3）。これも門の位置を示す遺構かもしれない。平安時代前期の南側溝V019も、このX061と重なる位置で北肩が若干道路側に膨れる（図13）。六町内の宅地の主要部分を限る溝R018も、この真北で、一時期南寄りに蛇行している（図13）。この位置はまた、五町内の主要建物である建物04と建物14の中心を結ぶ線の北延長でもある。平安時代前期に遡って、この位置に、五町と六町の各々の門が開いていた可能性がある。

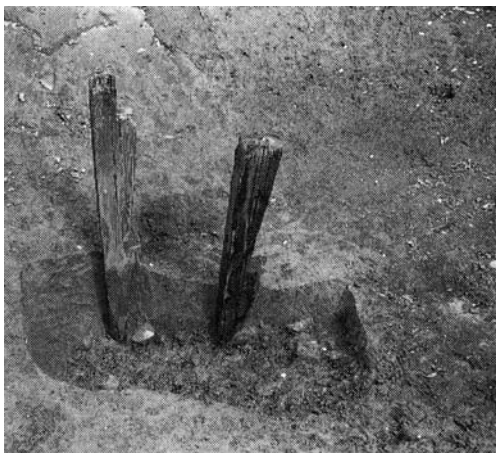
図 15 濠 B016 の護岸杭

濠 B016(図版 13、図 14・15) 幅 3.6m、深さ 1.0m のしっかりした濠で、検出位置で北から西に折れ曲がる(図版 30 の 1)。五町の中央最南部にある。その北の延長では続きを確認しないので、どこかの地点で西に折れ、区画溝 F040 の南北部分に接続するのであろう。濠 B016 の曲がり角は溝 F040 の南北部分の東 20m にある。底から 10～50cm 上の部位には、北西側から投棄するような状況で、多量の瓦・壁土があった(第 3 章 2 節八、同 5 節を参照)。濠の西北に、これらの遺物を使用した小堂が存在すると考える。濠の曲がり角の東南隅肩部には、建築部材(図版 25 の 706)を転用した護岸の杭例がある(図 15)。これは、その東方の池 C004 から流れ込む水に対する配慮とみられる。

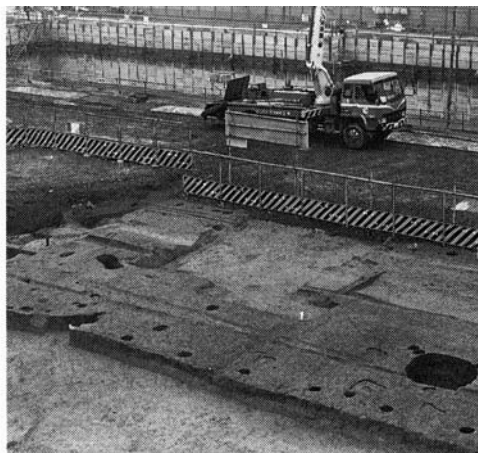
図 16 柵 67

柵 67(図版 4・6、図 14・16) 1.8m 間隔で 16 間、総長 29.2m の南北方向の柵である。F41A・F 区にあり、建物 65 の東壁と重なり、さらに南に延びる。南端は東西の区画溝 F040 の手前で終わる。座標上の真北に走る。

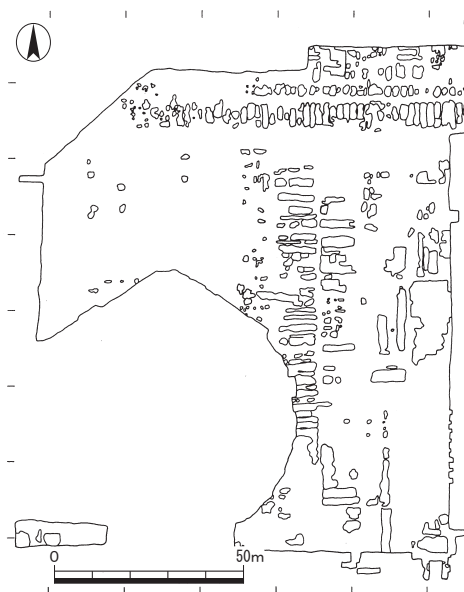
図 25 土取穴の分布 (1:2,000)

平面形状は、概して長さ 10m、幅 1.7m 前後のものが多い。これは、1 回の採掘面積が一定であったことを物語る。穴の深さは泥砂層の深さによって決まり、砂礫に達した時点で止める^{注7}。穴の底や壁には、鋤などの掘削具による凹凸がみられる。

ロ 土取穴 (図 25)

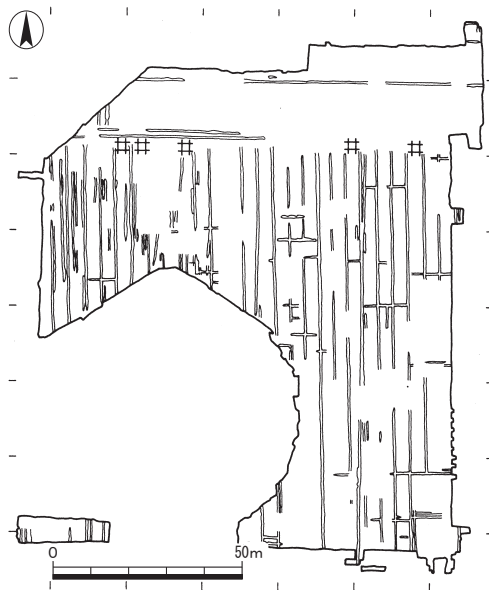
図 27 耕作関係の遺構の分布 (1:2,000)

漆喰枠の野壺が楊梅小路の南側に東西に並ぶ。小路の北側にはないので、小路の南側が地境の畦畔となっていたのであろう。

溝は楊梅小路や六町域では明確ではなく、五町域に顕著である。五町では、南北方向のものが卓越するが、東西方向のものもある。^{注8} 12.0～12.5m 間隔で基幹のものが走り、その間を3分するように補助の暗渠とみられる溝が走るようである。いずれも土取り穴よりも新しく、江戸時代中頃以降のものである。

ハ 耕作関係の遺構（図 27）

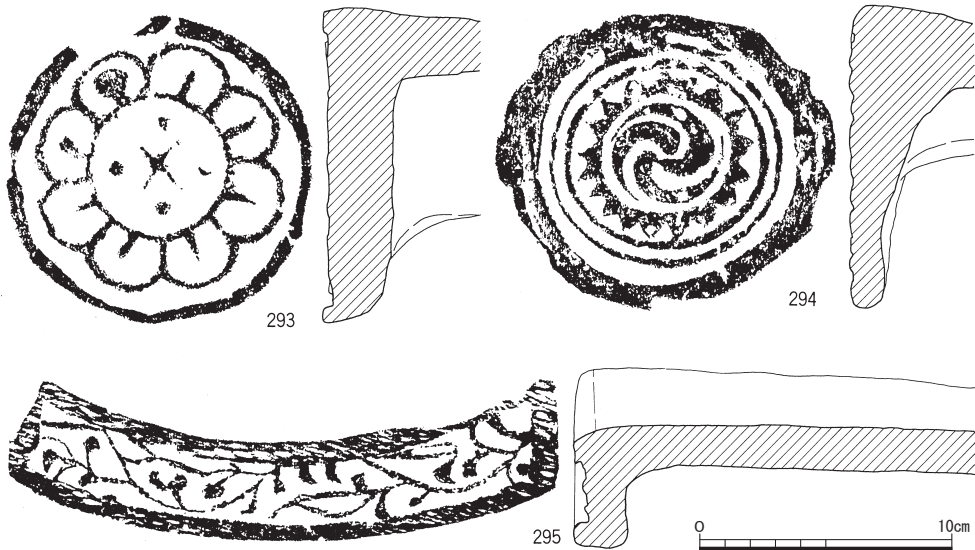
図 48 タタキを残す軒瓦（1:3）

蓮華文軒丸瓦（図48の293）瓦当の外周をタタク一群の瓦である。^{注35}

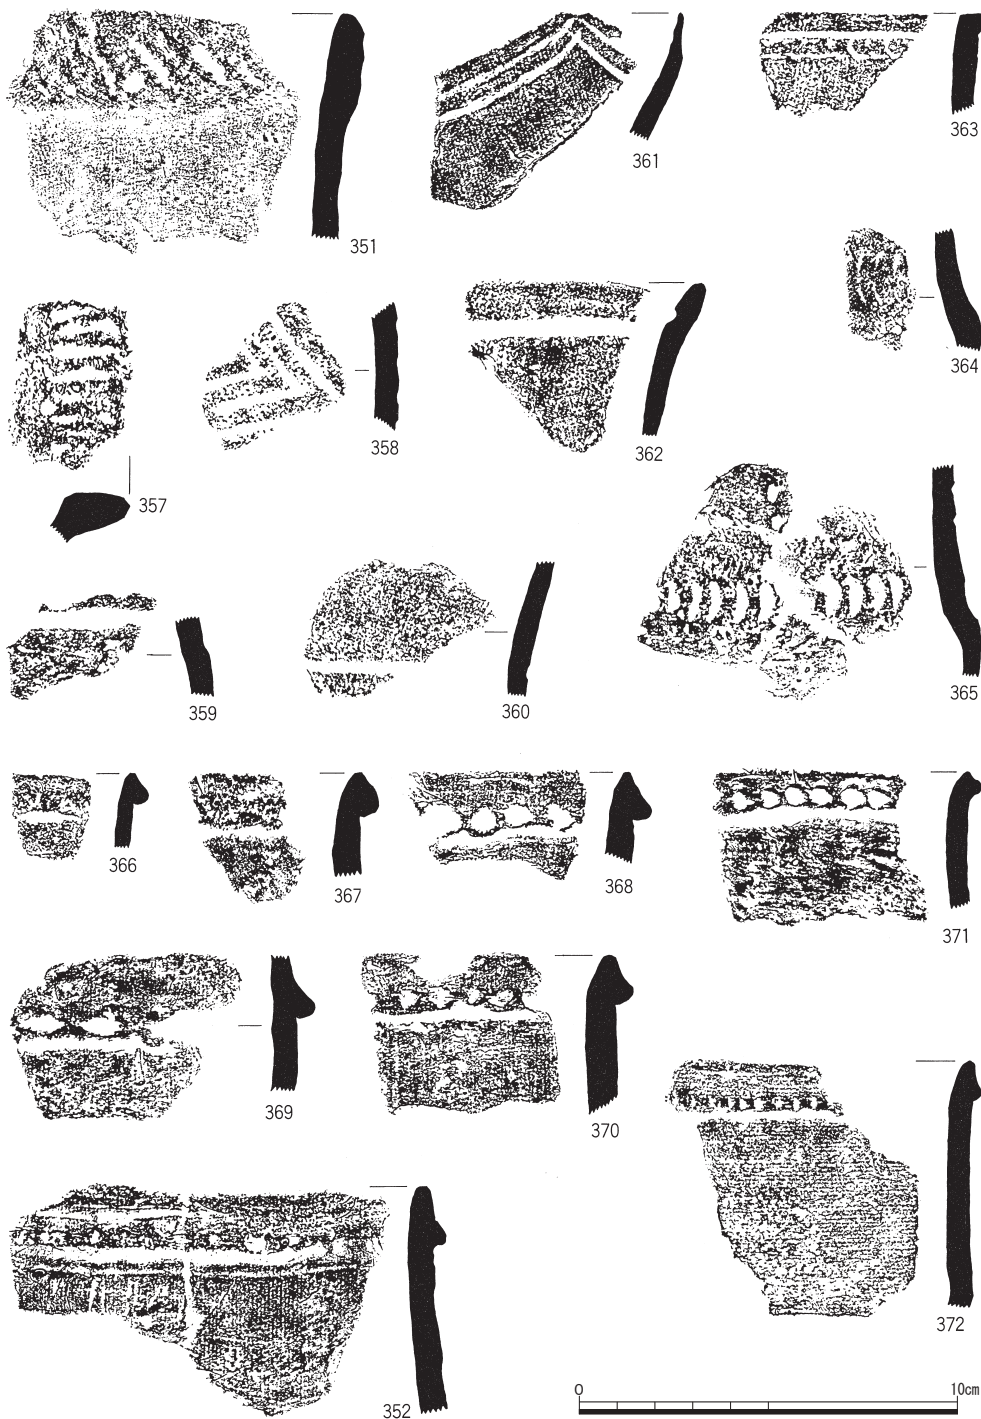
図 56 縄文時代の土器 (2) (1:2)

後期北白川上層Ⅰ式（図 55 の 351・353・図 56 の 357・358） やや肉厚の口縁部に縄文原体を転がし、頸部を無文帯とする縁帯文を特徴とする甕（351）がある。^{注47} 縄文を持たないが、口縁部の作りが縁帯文と同一な鉢（353）もある。両土器は胎土に角閃石を多く含む。^{注48} 口縁部の上側が幅広い面をなし、その部分に沈線を刻む甕（357）や体部に沈線で綾杉文を飾るもの（358）もある。

後期北白川上層Ⅱ～Ⅲ式（図 56 の 359・360・362） 口縁部内側や体部上位に太めの凹線を引く甕がある。

晩期滋賀里Ⅱ式（図 56 の 361） 波状の口縁部を持ち、内側に波状に沿って 2 条の沈線を刻む浅鉢がある。^{注49}

晩期滋賀里Ⅲ b 式（図 56 の 363 ～ 365） 直立する口縁部の直下に半分に割った管で押し引きの列点文を刻むもの（363）がある。頸部と体部の境に爪形の列点文を押す甕（363・365）は、岡山県下の原下層式^{注50}と共通する特徴である。

晩期長原式（図 55 の 352・354・355・図 56 の 366 ～ 372） 口縁部に突帯を廻らし、その部分に細かめの列点文を刻む甕（352・366 ～ 372）がある。^{注51} 甕の底部は下が外側にはみ出るような特徴を持つ（354・355）。縄文時代の土器のうちではこの時期のものが多い。
