みなみのしょうだ
南ノ庄田瓦窯跡

京都市埋蔵文化財研究所調査報告第18冊

財団法人 京都市埋蔵文化財研究所

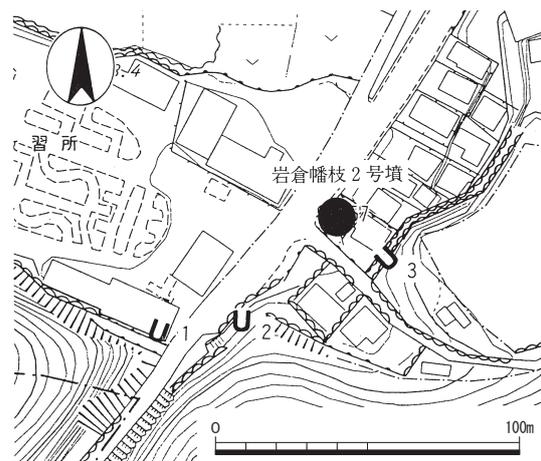
図3 南ノ庄田瓦窯の位置図（1:2,500）
（数字は窯の号数）

現在はほぼ全壊したとみられる^{註4}。本調査まで南ノ庄田瓦窯の窯番号については特に付与されていない。概報で試みたように、発見・報告順に西から1号窯、2号窯、3号窯と呼ぶことにする（図3）。

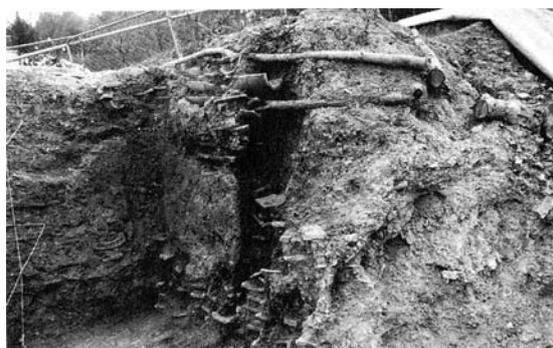
写真3 瓦窯の断ち割り(11月18日)

11月17日～20日 同瓦窯断ち割り調査。

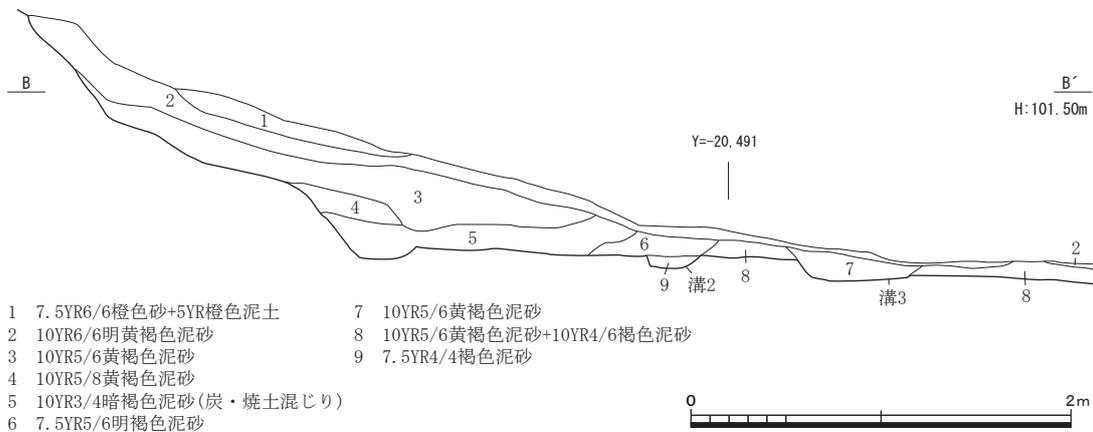
図6 調査区平坦部土層図(1:40)

調査地の層序は、まず表土層があり、その下に盛土が存在する。盛土は厚さ約40～50cmあるが、明治期の遺物が含まれている。前述の峠を切り通す際に掘り下げた土を積み上げたものであろう。次に5cmほどの旧表土層が存在し、ついで瓦窯下の平坦地を中心に遺物包含層があり、地山に至る。地山は褐色礫混じり砂泥層などである。図6は平坦部付近の土層図である。遺物包含層は上層（3～8層）と下層に区分できるが、下層は建物1南東付近にのみ堆積しており、図6には表れていない。遺構はすべて地山面で検出している。以下、各遺構ごとに説明を行う。

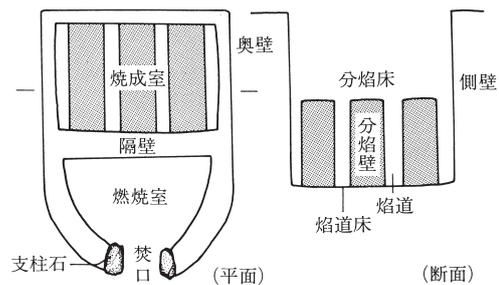
図7 瓦窯各部名称

瓦窯は分焰壁を持つ分焰床式平窯である。構築方

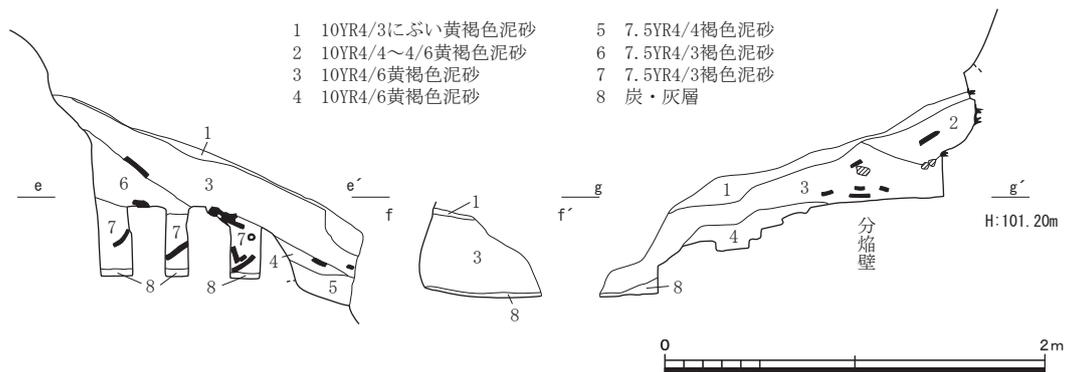
図8 瓦窯断面図(1:40)

法は燃烧室と烧成室で異なる。燃烧室は地山を横から掘り抜いた地下式で、床面には粘土を貼るが、壁は基本的に手を入れていない。これに対して烧成室は地山を上方から掘り込み、瓦とスサ入り粘土で壁面を造る。

改修後の烧成室は奥行112cm、奥壁幅118cmの規模で、最大残存高は88cmを測る。その平面形は燃烧室側がやや短い台形を呈する。その奥壁面は、当初の奥壁の前に、主として平瓦とスサ入り粘土を用い造られている。東側壁は一部瓦を使うが、粘土を塗り直した程度であり、当初のものをそのまま使用する。

西側壁は残存部分が少ないが同様であろう。分焰壁は3列備える。分焰壁は瓦(6段分)とスサ入り粘土を交互に用いて構築する。平瓦を割ったものを2列にするのが基本であるが、平瓦一枚を割らずに使用したり丸瓦・軒平瓦を用いる部分もある。幅21~24cm、高さは焰道床面から37~42cmある。分焰床と焰道床は共に奥壁に向かってわずかながら高くなる。傾斜角は4

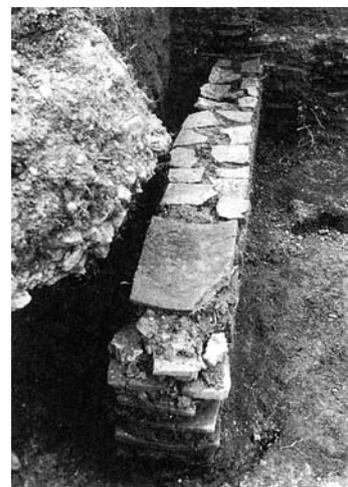
写真5 分焰壁構築状況(北から)

～5度ある。分焰壁は奥壁を付いた後に造られている。分焰壁の端は燃焼室側に約40cmせり出しており、燃焼室天井との間を瓦とスサ入り粘土で埋めて隔壁を造る(図9)。

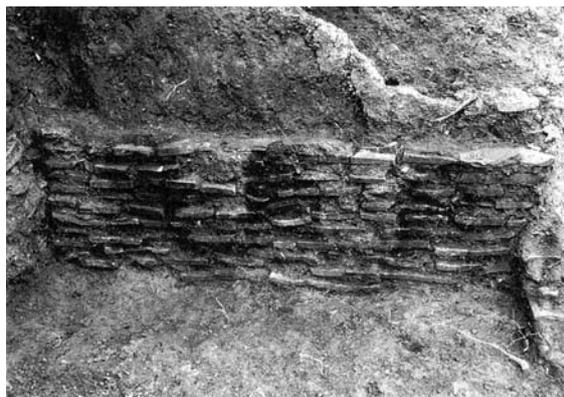
写真6 焼成室奥壁の新旧(北から)

いっぽう築造当初の焼成室は、新しい奥壁の15cm後ろに旧奥壁面が位置する(写真6)。側壁は前述のように改修後とほぼ変わらない。奥壁は127cmになる。煙の引きを考えてか、奥壁の南東側は筒状の若干の窪みを有する(図版2下図トーン部分)。焼成室の壁材は、平瓦・丸瓦を主体に軒瓦も用いる。

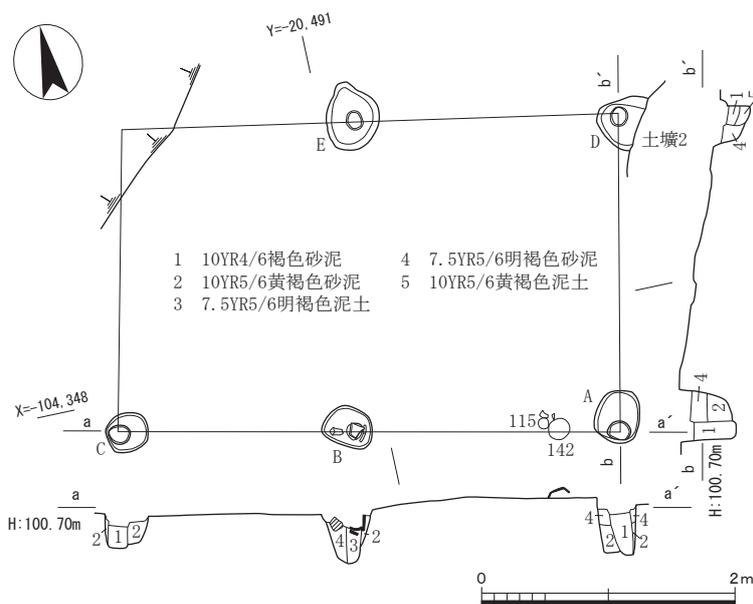
図10 建物1実測図(1:60)

建物1(図10) 北西隅柱穴は失われている。柱間はBC間184cm、AB間212cm、DE間210cm、BE間244cm、AD間252cmある。

梁間は8尺に、桁行は東側が7尺、西側が6尺に復元できる。

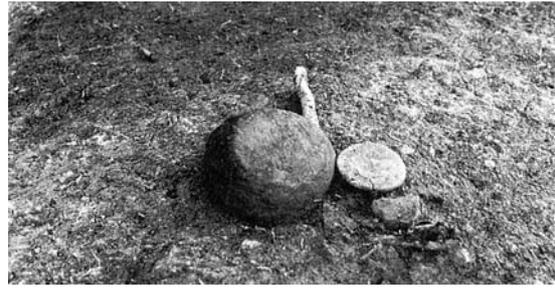
写真7 土器出土状況

い。また建物1の柱穴Aのすぐ西側で、土師器皿(115)と須恵器椀(142)などが地山上に伏せられた状態で出土している(写真7)。出土状況と位置からみていずれかの建物に関連する蓋然性は高い。

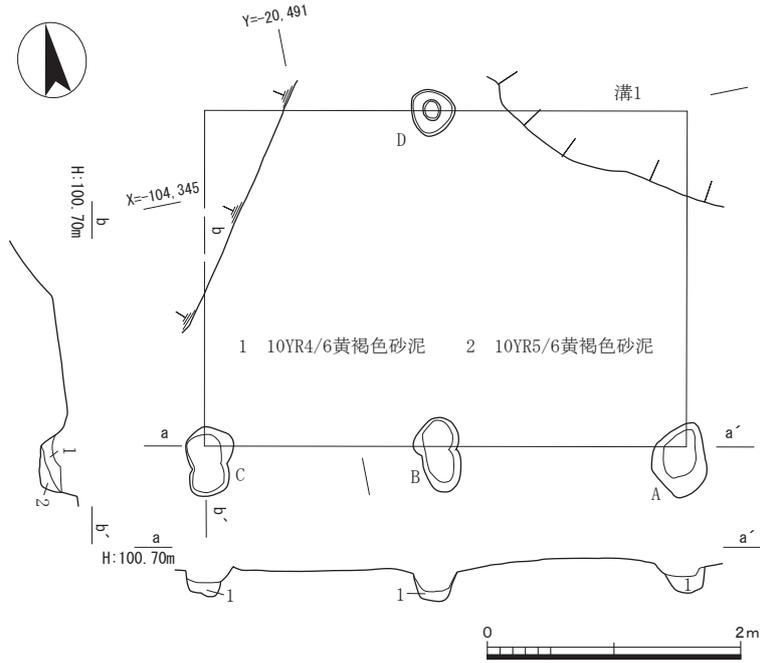
図11 建物2実測図(1:60)

建物2(図11) 攪乱などにより、柱穴は南側3基と北側中央1基のみ確認した。南側の柱列は溝3の下で検出し、柱の抜き取り穴が南側にある。柱間は、南側の柱穴で柱の痕跡を確認できないため確実ではないが、柱穴の中心を基準とすると、AC間380cm、BD間265cmになる。桁行は建物1と同様にやはり西側が短い。

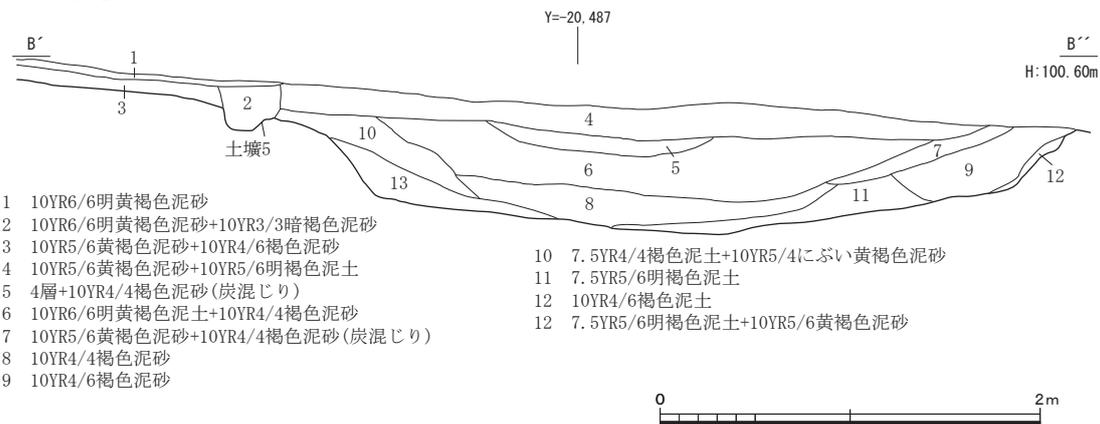
図12 溝1断面図(1:40)

溝1(図版1・23、図12) 建物の北側に位置する。南東から北西へのびる規模の大きな溝である。両端とも攪乱されており、全体規模は不明である。残存長約8m、幅390～490cm、深さ70cmある。

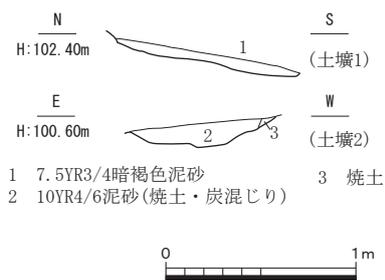
図13 土壙1・2断面図(1:40)

土壙1(図版1、図13) 土壙3の南側に位置する。北側は土壙3によって削平を受ける。残存する規模は東西約3m、南北約1m、深さ8cmある。瓦類が多く出土した。土器類は出土しておらず、時期は不明である。

土壙2(図版1、図13、写真8) 建物1の北東側にある。東西76cm、南北144cm、深さ19cmの規模を持つ。埋土には焼土や炭が多く含まれ、東側の一部が熱を受け赤変する焼土壙である。建物1柱穴D、建物2柱穴A、土壙6と重複する。瓦類と白色土器が出土しており、平安時代末期から鎌倉時代初期の遺構である。

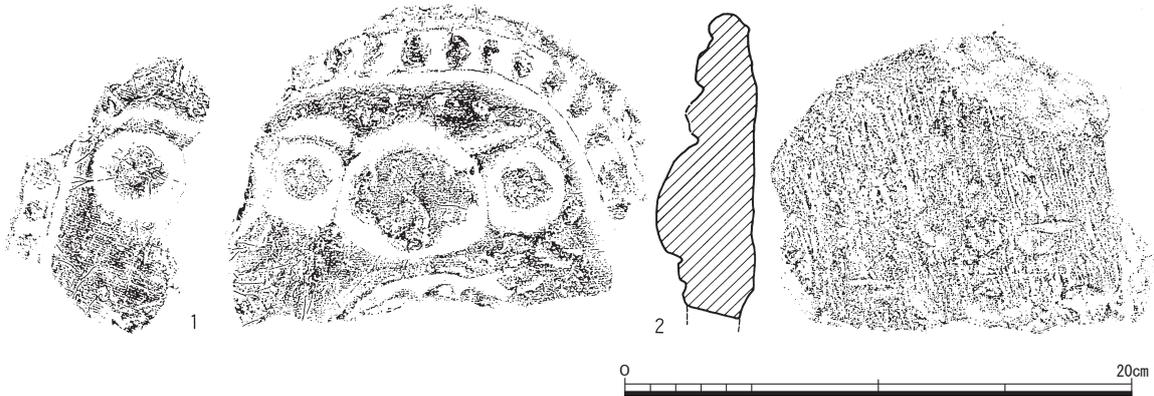
図 20 鬼瓦実測図 (1:3)

鬼瓦は 2 点出土している。全体の成形は木範によるもので 1・2 は同範である。外区は密に珠文が巡る。鼻は横幅が広く盛り上がり顔面の中心を大きく占める。鼻翼は明瞭であるが鼻孔はない。眼は半球形で鼻の両側に位置し、上顎に歯が並ぶ。邪鬼のようなユーモラスな表情をなす。側面はナデ、裏面はハケメとオサエで調整される。焼成は良好。

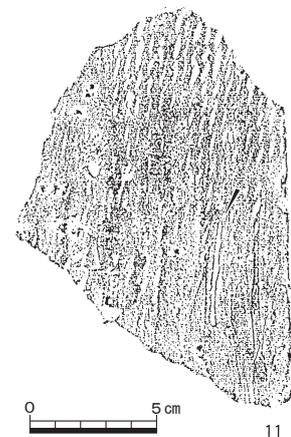
図23 丸瓦ヘラ記号(1:3)

丸瓦 丸瓦の記号は端面に平瓦のA類、B類(3)、E類(6・7)、F類(1・2)と「×」(9)の5種である。記号の位置からA類・E類は左側と右側に、B類は中央よりと側端側に分かれる。また丸瓦凸面にヘラで刻まれる一本線を有するものがある(図23)。これは軒平瓦の記号と共通しており、軒丸瓦である可能性が高い。

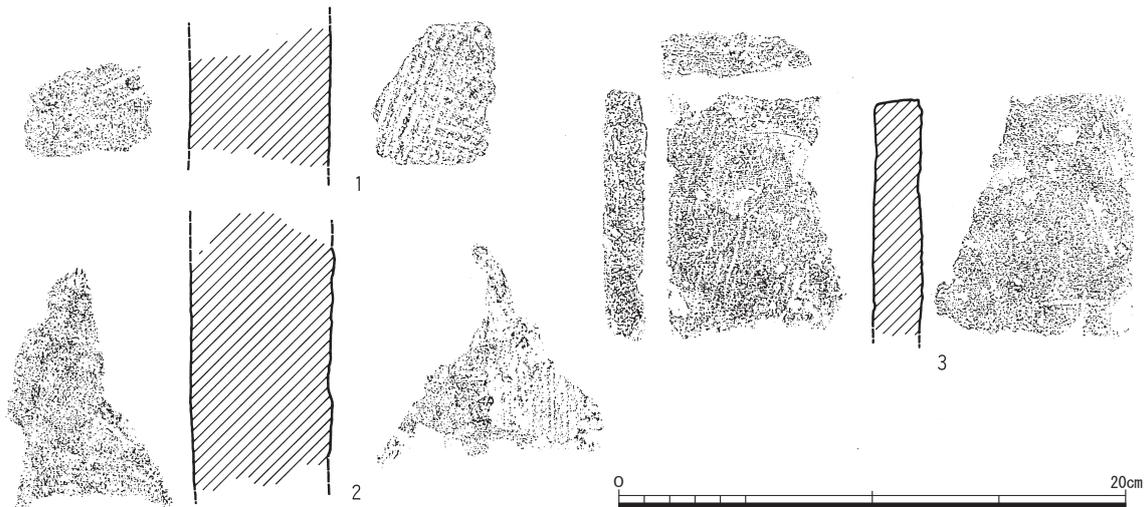
図24 甎実測図(1:3)

甎は7点出土しているが、全体の大きさの判るものはない。表裏面が残り、厚さの判る3点について報告する。1は溝1から出土しており、残存長約6cm、厚さ5.4cmある。片面に平行タタキがある。焼成良好。2は表採遺物で残存長約12cm、厚さ6.4cm。片面にハケメがある。焼成は普通。3は溝1から出土しており、残存長約10cm、厚さ1.7～2.0cmある。片面にナデ消されているが、平行タタキの痕跡を残す。焼成良好。いずれも瓦類に比べて胎土に砂粒を多く含む。

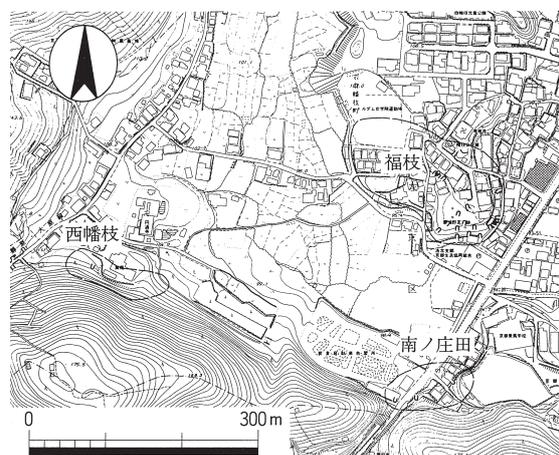
図28 福枝・南ノ庄田・西幡枝 (1:10,000)

岩倉に所在する一連の平安時代瓦窯を発見した木村捷三郎は、これらを福枝（狭義の栗栖野瓦窯）、南ノ庄田、西幡枝の三地区（図28）に分け、『延喜式』にみえる「栗栖野瓦屋」に比定した。「栗栖野瓦屋」は木工寮管下にある官窯であり、福枝からは「栗」「木工」といった文字瓦が発見されている^{註3}。

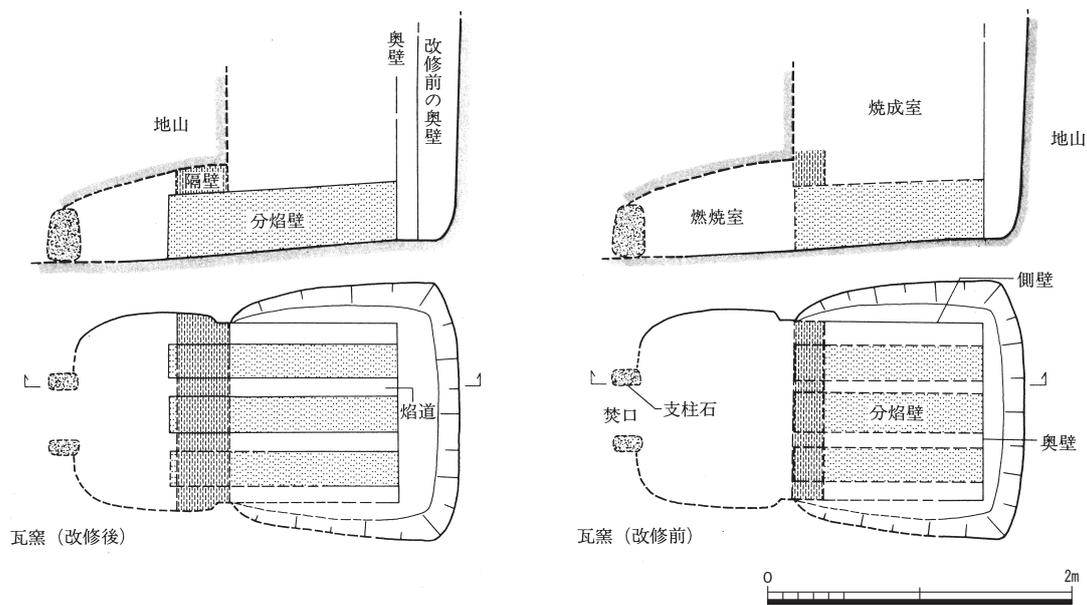
図31 瓦窯模式図 (1:50)

ここでは模式図（図 31）を示して改修前と改修後の瓦窯の構造の変化を中心に整理しておく。燃焼室は半壊しており原状の把握は難しいが、地山を横から掘り抜いた地下式の構造である。一般に分焰床式平窯は、燃焼室・焼成室共に上方から地山を掘り抜き、瓦とスサ入り粘土で壁面を構築する。燃焼室が地下式である点は、本瓦窯の最も大きな特徴である。天井は壁面立ち上がりの形状から判断してアーチ状をなすと推定される。床面には粘土を貼るが、壁は地山のままで手を加えていない。改修後の燃焼室側は分焰壁が約 40cm ほどせり出した状態にある。焚口の位置が変わっていなければ、改修前と比較した場合、燃焼室の床面積は 3 分の 2 程度に縮小したことになる。隔壁は分焰床と燃焼室天井の間にできた隙間に瓦を差し込み、スサ入り粘土で固めている。これもまた本瓦窯の特徴である。改修前の隔壁については不明であるが、通例のように分焰壁の先端上に造られたとみてよいだろう。

焼成室は地山を上方から掘り込み、瓦とスサ入り粘土で壁面を構築している。分焰壁と奥壁・東側壁は改修を受けている。分焰壁は当初のものをすべて取り外し、造り直されている。当初のものは、その痕跡から焼成室におさまっていたと推定される。奥壁は当初のものから15cm前面に新たに造られているが、東側

壁は少し手を加えた程度である。改修後の焼成室の規模は、奥行112cm、奥壁幅118cm、最大残存高は88cmである。

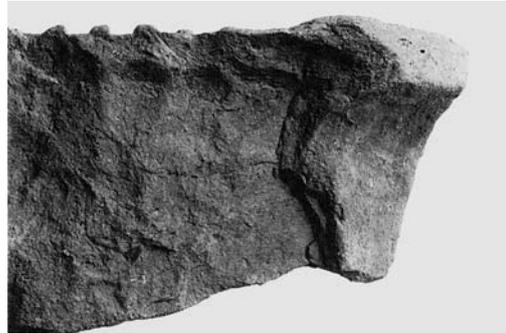
写真 10 軒平瓦 51 の剥離面

本瓦窯から出土した軒平瓦では、瓦当面が上下に分かれたものがあり、双方に比較的明瞭な剥離面を残すものが少なくない。51 では顎部が一部剥離し、補足粘土を付ける前の平瓦部凸面に、乱雑なオサエの痕跡が明瞭に残る(写真 10)。これは半折曲技法によるもので、曲線顎で瓦当角が鈍角をなす。折り曲げた先端は瓦当顎部下端付近まで至る。また補足粘土は、顎部裏面にとどまらず狭端面側に向かって長くのびている。38 も半折曲技法によるもので、顎部のみが明瞭な形で残存する。破片の上部は緩やかにカーブしており、失われた平瓦部が弯曲していたことが判る(写真 11)。折り曲げた先端は瓦当中心よりやや上にある。やはり 51 と同様、曲線顎で補足粘土が狭端面側にのびる。77 は断面から半折曲技法であることが判る。瓦当角がほぼ直角であるが、瓦当面上端はカーブを描く。折り曲げた際の変形と考えられる。これも平瓦凸面に長く補足粘土が続く。

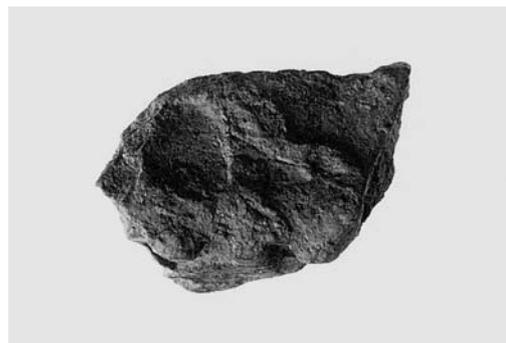
写真 12 軒平瓦 81 の剥離面

いっぽう 55・56・76・81 などは、同じく瓦当中央で二つに分離しているが、平瓦の先端を折り曲げずに補足粘土を貼り付けている(写真 12)。これは平瓦端を曲げるものの他は、平瓦部凸面に長く補足粘土が続く点を含め、半折曲技法とまったく同じ特徴をみせる。大きくは半折曲技法の範疇に入るものとして「類半折曲技法」とする。

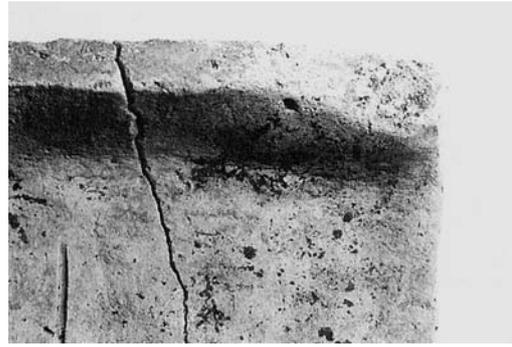
写真 13 軒平瓦 50 の「曲げ皺」

これに対して、折曲技法の典型例として 50 をあげることができる。50 は段顎で顎部裏面に「曲げ皺」

を有し（写真 13）、瓦当上端中央には折り曲げる際の圧力がかけられたため、曲線を描く。断面観察の結果も半折曲技法にみられるような痕跡を残さない。この他、曲げ皺のあるものとして 45・49 の二例をあげることができる。また曲げ皺こそないが、段顎で瓦当角がほぼ直角をなし、顎部に丁寧なオサエを施し、顎部凸面幅と平瓦部の幅が同じである 42・44 も折曲技法によるものと推定される。今回の調査では、折曲技法の特徴とされる瓦当面に布目痕跡のある瓦は出土していない。

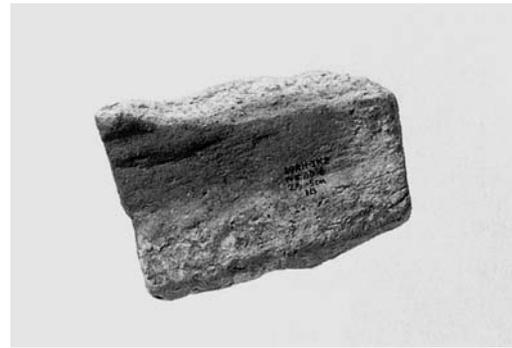
写真 14 軒平瓦 13 の裏面

また一例ではあるが、13 では軒丸瓦の接合痕にみられるような、平瓦部がはずれたと推定される痕跡を残している（写真 14）。1 点のみで確実ではないが、一種の接合式の可能性がある。以上の事項を断面模式図として表したのが図 33 である。

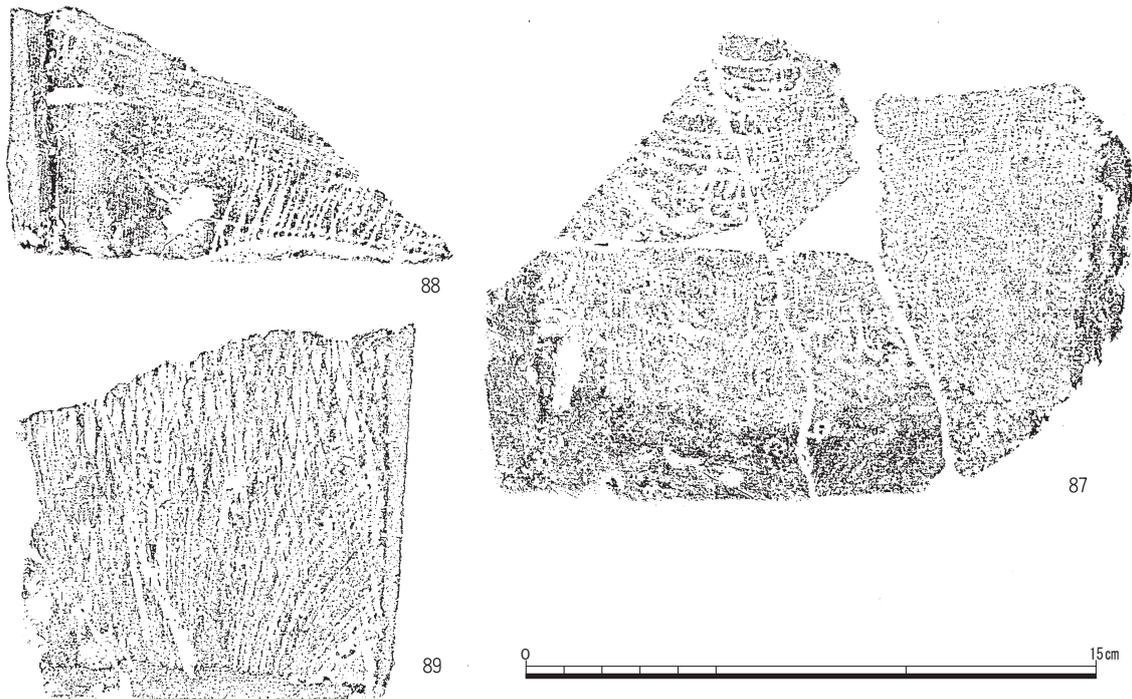
図34 軒平瓦平瓦部凹面拓影(1:2)

平安時代後期になると瓦製作に使用される布が多様化し、また布を使用せず蓆状の圧痕を残すものもあることが指摘されている^{註10}。本瓦窯においても、3 は 1 辺 0.5～0.8cm ほどの市松文様を織り出した布を使用している。もう 1 例、瓦当面を失っているが、同様の文様を確認できる瓦がある（87）。こちらは文様の 1 辺が 0.7～1.0cm あり、布の一部はかなり劣化した状態にある。88 も同様に瓦当部を失った軒平瓦であるが、本来の布の機能を果たせないほど粗悪な状態の布を使用している。また 78 は布目の代わりに蓆状の圧痕を残すものである。同様な例（89）は、3 例確認できる。また 69 のように布を継いだ事

凹面には布目を残しており、これは軒平瓦が凸型台で製作されたことを示す。布目の多くは、瓦当面側より 1～2.5cm ほど控えて始まり、その開始線は窪んでいたり段をなしたりしている。

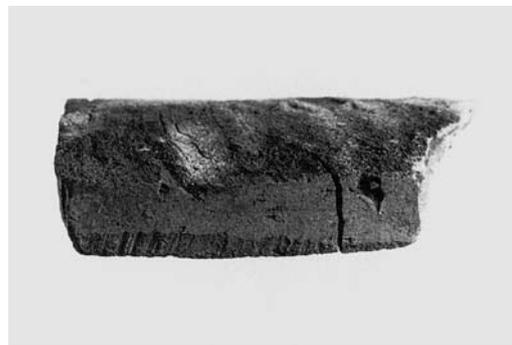
写真15 平瓦側面糸切り痕

製作技法 平瓦の多くには、凹凸両面に明瞭に糸切り痕が残る。これは粘土塊から粘土板が切り出される際に生じた痕跡である。糸切り痕はまれに側・端面にも観察することができる(写真15)。これは四周を梯形状に切り揃える際に、工具がおよばなかったために残された痕跡であり、粘土塊の側面も糸切りによって整形されていたことを確認できる。
