朱雀大路

(財)京都市埋蔵文化財研究所・京都市考古資料館

平成13年2月から10月にかけて(財)京都市埋蔵文化財研究所はJR二条駅東側の発掘調査を実施しました。調査地は平安京右京三条一坊三町に該当し、平安時代には右京職という役所のあった場所です。この調査では、右京職に関連する建物や井戸のほか、その東側を通る平安京の中心街路である朱雀大路の西側溝や築地跡などを検出しました。

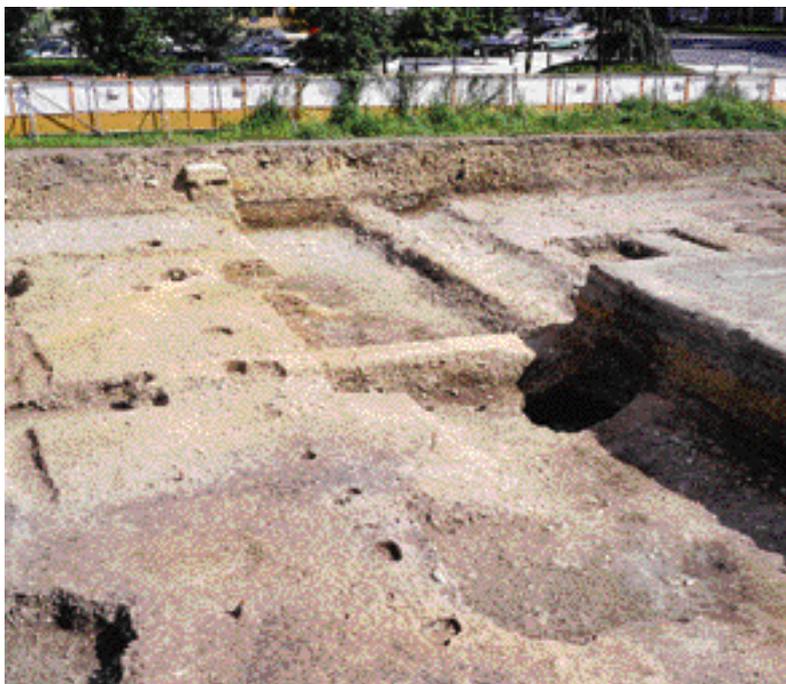
写真1 朱雀大路の西側溝と築地跡(南西から)

平成13年度の調査 朱雀大路の西側溝(写真1)および、右京職に関連する遺構として、井戸3基、掘建柱建物の一部、内溝、築地およびその両側の瓦落ち(写真2)、整地層などを検出しました。また、そのほかに平安時代末期の建物、井戸、溝、土壌、近世末から近代の溝や井戸、耕作関係の遺構も見つかりました。

朱雀大路の西側溝は、調査区の北端から南端の約90mにわたって検出しましたが、その西側の一部には上述の築地の痕跡と、その両側に沿って瓦落ちを確認していま

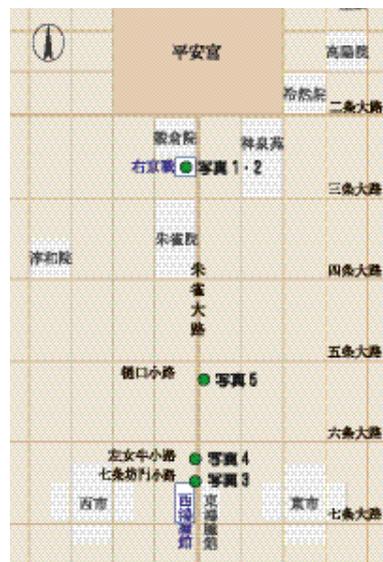
朱雀大路の主な調査地点

昭和57年度からの調査 京都市中央卸売市場の改築にともなうもので、昭和57・59・61年度と3次にわたり、朱雀大路や西鴻臚館こうろかんさらにその北側と、右京七条一坊の東辺部を連続的に調査しました。この一連の調査では朱雀大路の西側溝を六条から七条にかけて、断続的ではありますが確認することができました。また、朱雀大路と交差する七条坊門小路、左女牛小路の一部を検出しました。

朱雀大路と七条坊門小路の交差

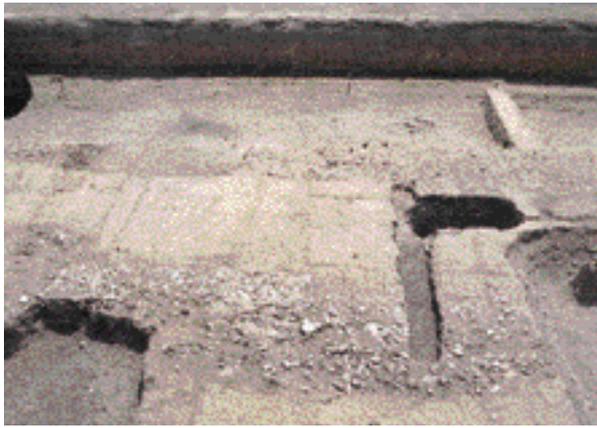
写真2 右京職東築地跡の瓦落ち(西から)

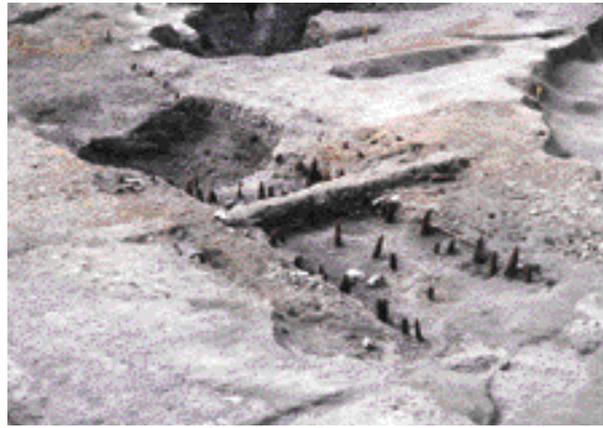
写真3 朱雀大路と七条坊門小路交差部の護岸と橋跡(北東から)

部では、近くの西鴻臚館で使われていたであろう多量の瓦を用い路面を整地した跡や、朱雀大路側溝の護岸や橋の跡も見つかりました(写真3)。朱雀大路側溝の幅は、さきの『延喜式』によれば五尺(約1.5m)とされていますが、これらの調査の結果では、広いところで約6mと川のようになっていました(写真4)。

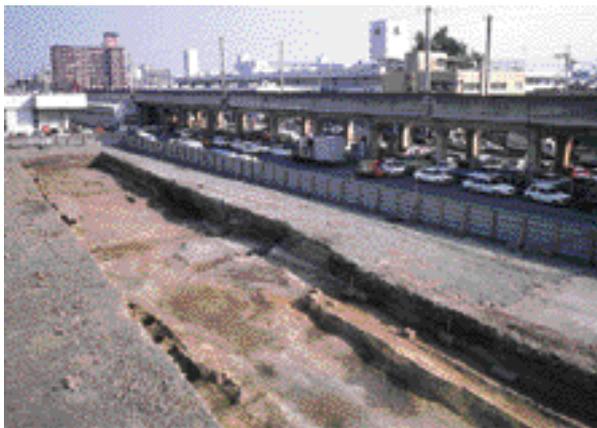
写真4 川のように広がった朱雀大路側溝(南西から)

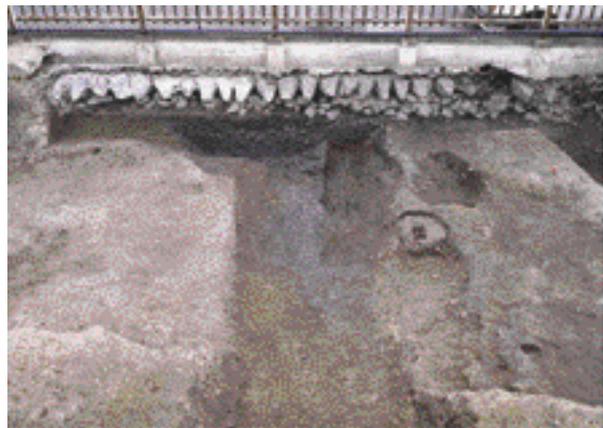
写真5 朱雀大路東側溝と樋口小路北側溝(北から)

平成3年度の調査 JR丹波口駅周辺の再開発にともなう調査です。この調査では朱雀大路の東側溝や、それにそそぐ樋口小路の北側溝を検出しました(写真5)。ここでは朱雀大路側溝は中央卸売市場で検出した西側溝のように広がってはいませんが、それでも約2mほどの幅がありました。これらの調査で朱雀大路の両側の側溝
