まぼろしの八角九重塔を復元する —法勝寺塔跡の発掘によせて—

<http://www.kyoto-arc.or.jp>
(財)京都市埋蔵文化財研究所・京都市考古資料館

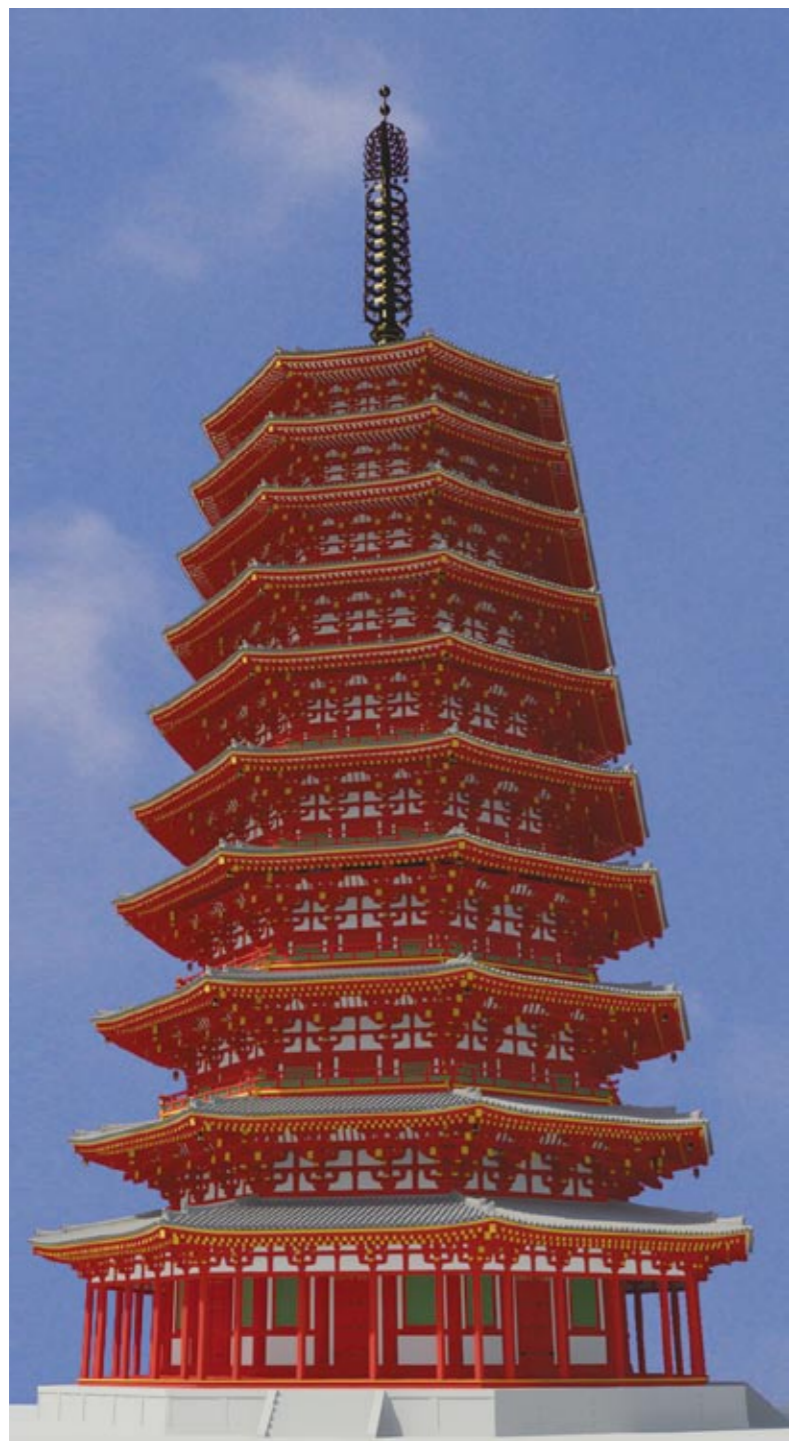
今回CG復元した法勝寺八角九重塔

跡を発掘すると、深くまで穴を掘って土を出し、かわりに大きな丸石を大量に詰め込んでつき固めていました。ここまで徹底した地盤改良は他に例がなく、大きく重い瓦葺の屋根が九つも重なるといふ、この塔ならではのものといえます。今回は塔を組み上げる構造から考えなおし、あらたな復元図とCGを作成しました。1994年の復元にくらべ、重厚で安定感のある塔になりました。
