発掘成果をふりかえって 2012

(財)京都市埋蔵文化財研究所・京都市考古資料館

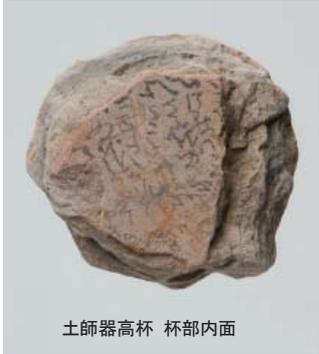
土師器高杯 杯部内面

JR 二条駅西側で平安時代前期の邸宅跡が見つかった。池跡からは9世紀後半の豊富な遺物が出土し、輸入陶磁器や国産陶器には高級品が多く含まれていた。複数の調査箇所から「三条院」と墨書のある遺物が出土したことから、藤原良相の邸宅である「西三条第」の遺構であると確定した。墨書土器には仮名文字が数多く含まれており、仮名発生期の資料として平安京では最古級の重要な遺物である。

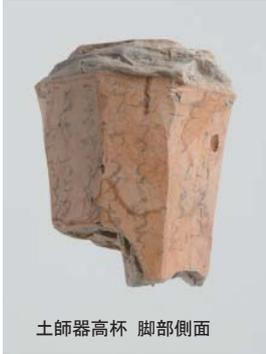
土師器高杯 脚部側面

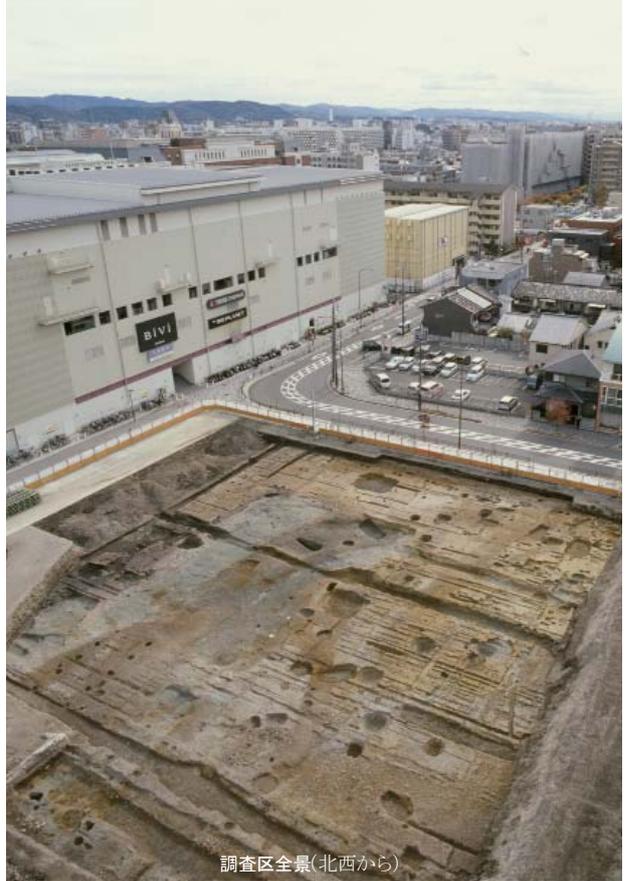
1 平安京右京三条一坊六町跡 中京区西ノ京小倉町ほか

調査区全景(北西から)

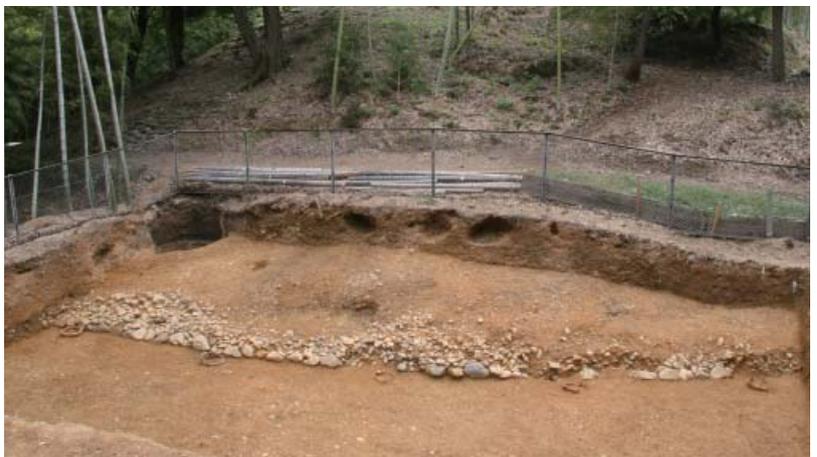
2 寺戸大塚古墳 (北西から) 西京区大枝南福西町二丁目ほか

古墳時代前期に築造された乙訓地域の首長墳として知られている前方後円墳である。これまで墳形は「柄鏡形」とされていたが、今回の調査で、前方部が外側に開いていることがわかった。後方部では、規則的に配置された円筒埴輪が5基見つかった。

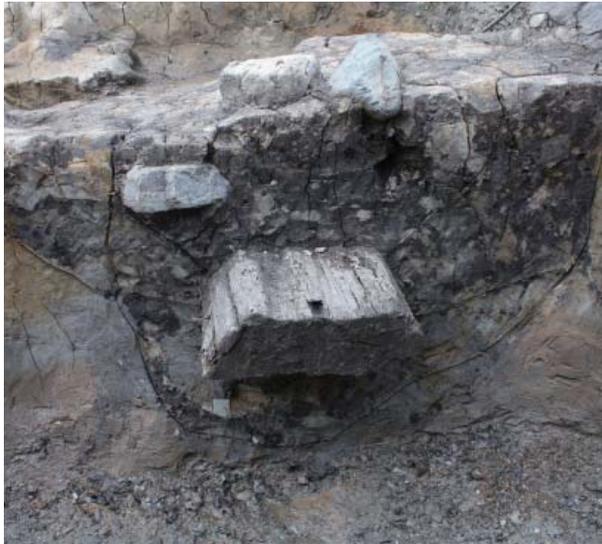
3 平安京右京三条三坊四町跡 中京区西ノ京桑原町

平安京内でも最大規模の平安時代前期の掘立柱建物を発見した。底が付く大型の建物で、一辺が1.3～1.7mの方形の柱穴の底には厚さ8～15cmのヒノキの礎板が敷かれていた。

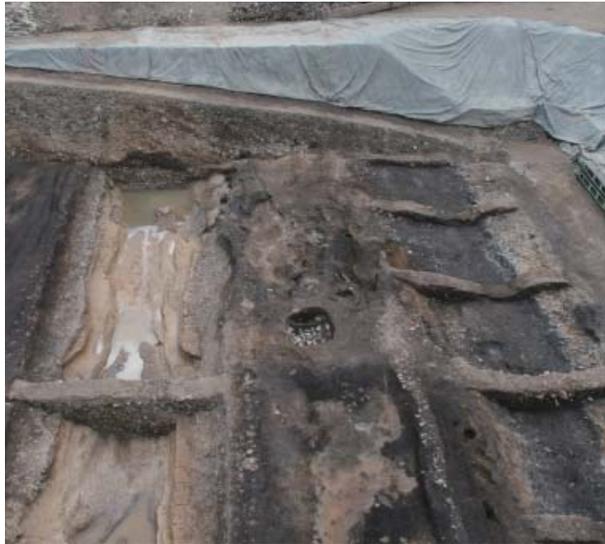
4 平安京右京二条二坊十一町・西堀川小路跡（南から）中京区西ノ京笠殿町

京都地方気象台構内で平安時代前期の西堀川小路に関連する遺構を検出した。西堀川（紙屋川）は平安時代中期以降、桃山時代まで氾濫と堆積を繰り返したとみられる。

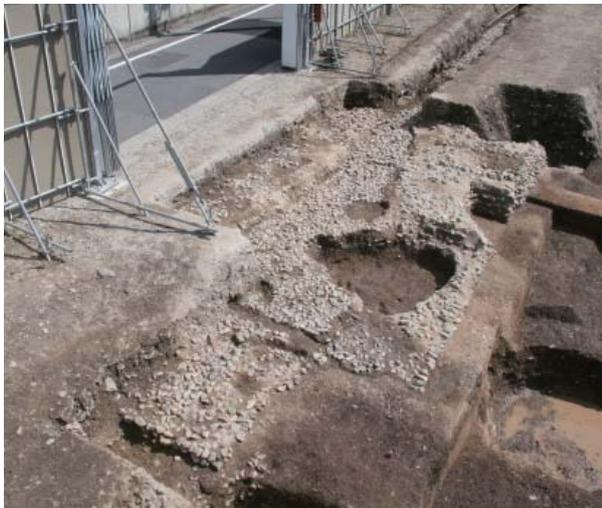
5 法住寺殿跡（北西から）東山区下池田町

一橋小学校跡地で平安時代後期の石と粘土を突き固めた建物基礎を発見した。後白河上皇の院御所である法住寺殿の建春門院ゆかりの最勝光院にあたり、阿弥陀堂に付属した建物跡と考えられる。

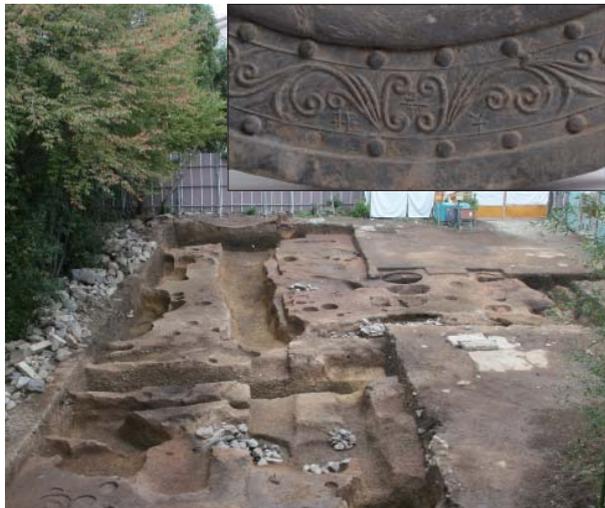
6 史跡・名勝嵐山（西から）右京区天龍寺芒ノ馬場町

「大井寺」銘の軒瓦（写真右上）を含む平安時代の瓦が大量に出土した。大井寺もしくは檀林寺に関連する遺構と考えられる。これまで不明であった大井寺と檀林寺の解明に貴重な資料を得ることができた。

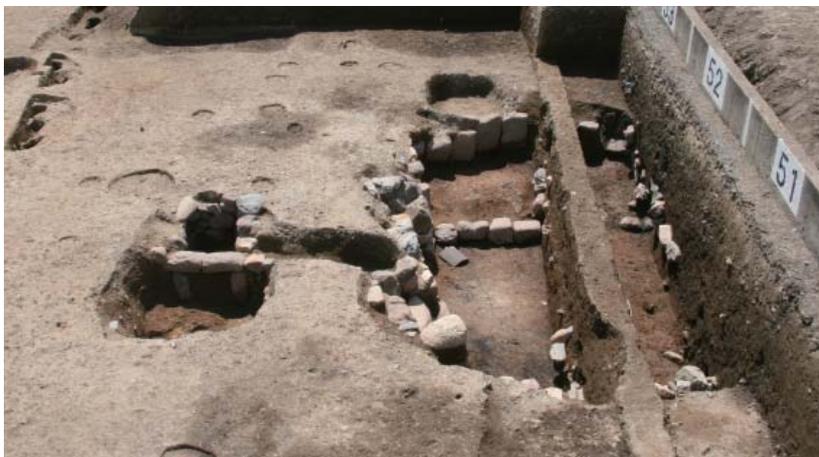
7 山科本願寺跡（北から）山科区西野山階町

山科本願寺の御本寺跡で室町時代の石風呂遺構が見つかった。石風呂・カマド・三和土・井戸で構成されている。石風呂は地面から約1m掘り下げた構造で、南北約6m、東西3m以上ある。北側が作業室を兼ねた前室、南側が石と粘土で固めた蒸し風呂と推測される。

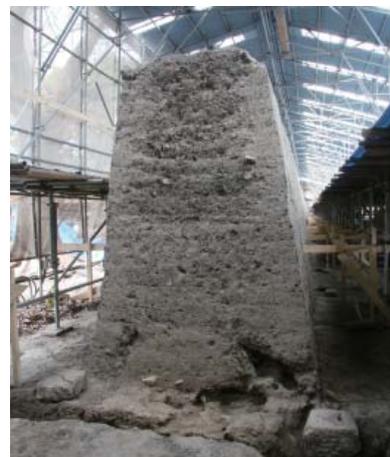
8 史跡教王護国寺境内 南区九条町

東寺東築地塀の解体修理で、平安時代から桃山・江戸時代を経た、時代ごとの構築工法の違いが明らかになった。
