## 京都市文化財ブックス第28集 『平安京』刊行によせて

### 京都市文化財ブックス第28集『平安京』

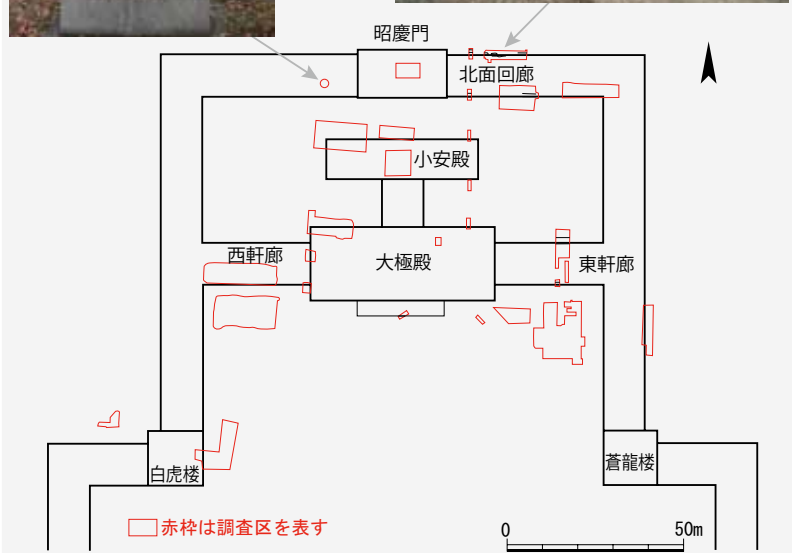
大極殿院の復原

たとえば平安宮では、大極殿の掘込地業を検出し、その位置を推定する重要な成果がありました。また、豊楽院の清暑堂、朝堂院東第1堂の昌福堂なども基壇の痕跡を発掘調査で検出したことにより、平安宮を復元する重要な調査成果となりました。
