清風荘庭園

(公財)京都市埋蔵文化財研究所・京都市考古資料館

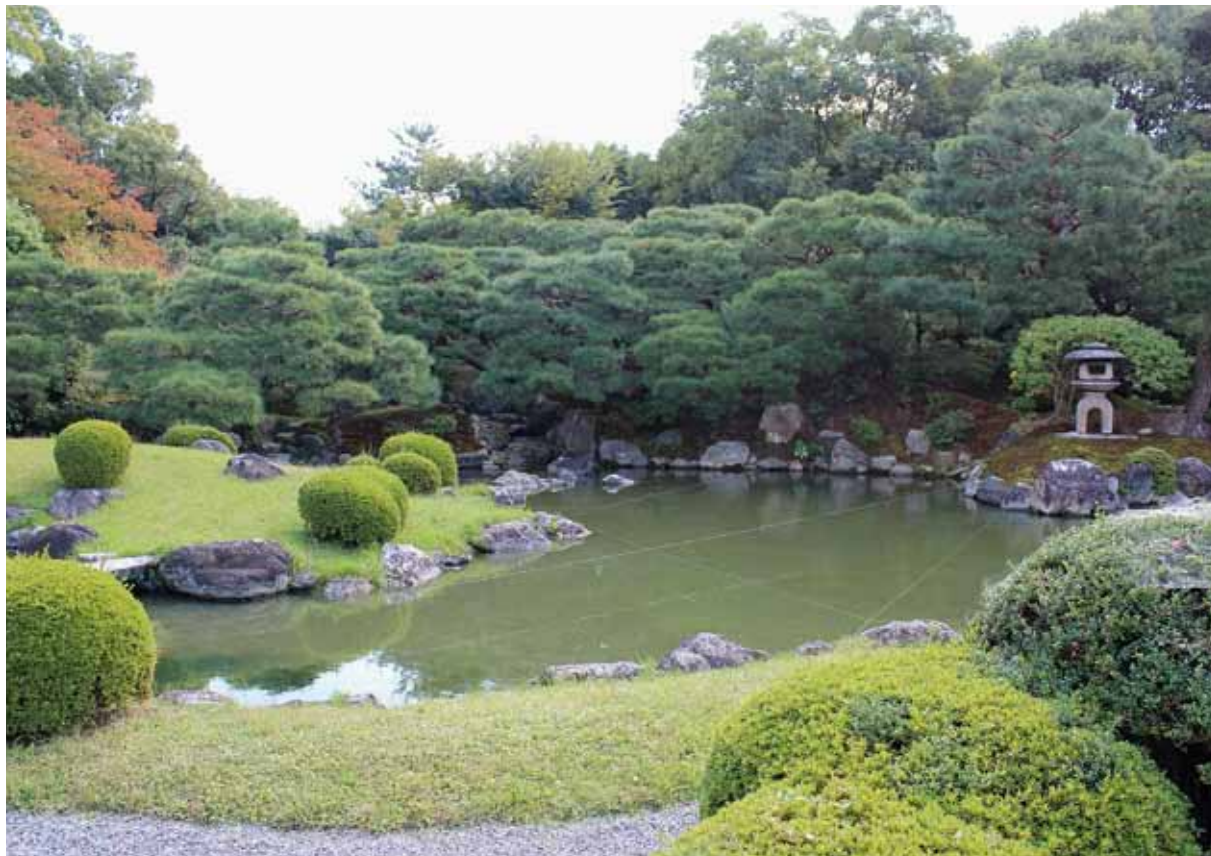
写真1 主屋から望む庭園（北西から）

清風荘は敷地の北寄りに建物があり、南側に造られた庭園は敷地の大半を占めています。主屋建物の前面には芝生が広がり、その南側に池や築山つきやま、それらを巡る園路などが配されています。池は琵琶湖を模した形となっており、滝組や護岸石の配置など、植治の庭の

特徴をよく表しています(写真1)。

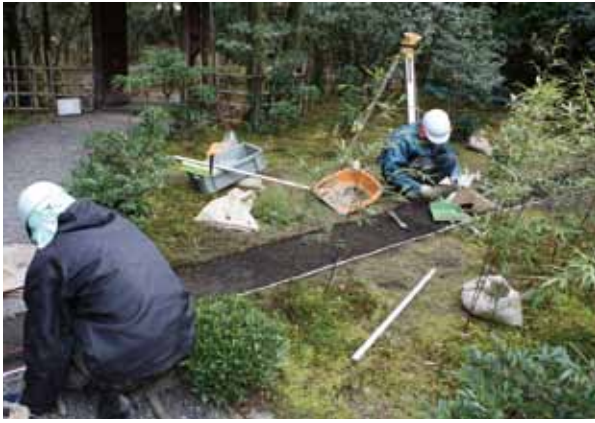
写真2 園路の検出（南から）

調査は、まず腐植土や苔などの表土を取り除き、整地土の違いを観察しながら園路や築山の形状を検出していきます(写真2)。また、構築状況を明らかにするなど、必要に応じて土層断面を観察するために部分的に掘り下げることがあります。このように庭園の発掘調査では、現状を傷めないように、掘り下げる深さや調査区の大きさを必要最小限にとどめることが原

則となり、一般の発掘調査と大きく異なる点です。調査では、表土に埋もれた石敷きの園路や築山に続く石段などを検出しました。また、庭の北東部にあったコンクリート製の方形構造物が水槽であったことがわかりました。
