発掘成果をふりかえって 2016

(公財)京都市埋蔵文化財研究所・京都市考古資料館

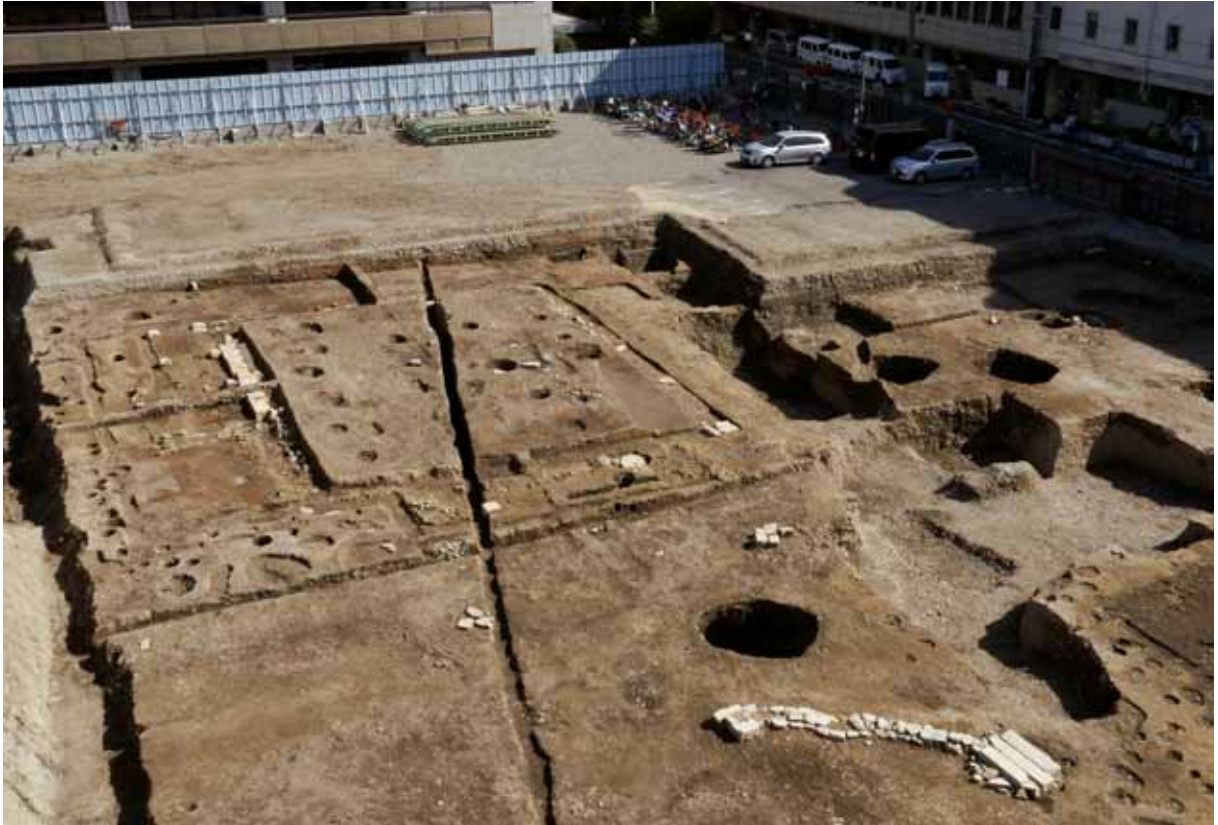
1 寺町旧域（妙満寺跡） 中京区押小路通河原町西入榎木町

京都市役所の新庁舎整備に伴い、豊臣秀吉によって開かれた寺町の妙満寺跡の調査を行なっている。写真の祖師堂跡は天明8年(1788)の火災後に再建されたもので、桁行7間、梁行4間半、西面中央には前拝を設けている。北の調査区では本堂跡も見つかっており、確認された遺構は妙満寺所蔵の『妙満寺志稿』の絵図と合致する。右下の石組遺構は中川の井と呼ばれた井戸跡である（西北西から）。

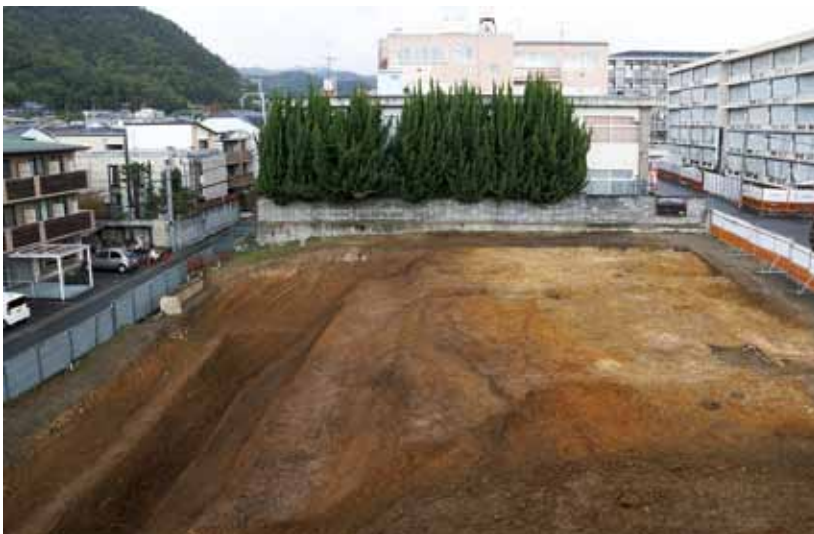
2 御土居跡 北区紫野花ノ坊町ほか

北西部の御土居は、紙屋川によって形成された河岸段丘上を盛土して土塁が築かれたと考えられてきたが、今回の調査で緩やかな斜面の一部を埋めて土塁と犬走を構築していたことがわかった（南から）。

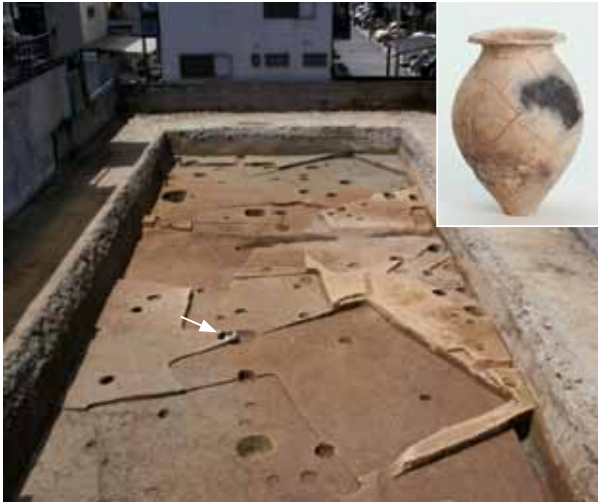
3 平安京右京六条四坊一町跡・西京極遺跡 右京区西院清水町

古墳時代の竪穴建物跡が重複して複数棟あり、土師器・須恵器などの遺物が出土した。また、弥生時代中期後半の土坑には壺が納められており、完形に近い形で出土した（東から）。

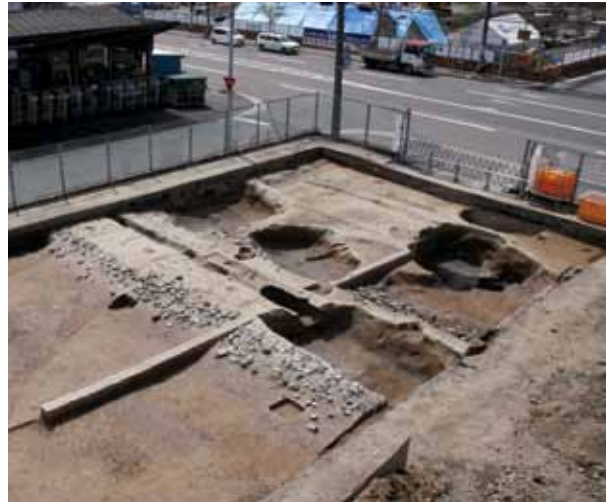
4 平安京右京七条一坊七町跡 下京区朱雀分木町

平安宮皇嘉門に通じる皇嘉門大路の東築地跡両側で、瓦片が落下した状態を検出した。東側溝の断面に地震痕跡が認められ、平安時代前期の地震で築地塀が倒壊した可能性がある（北東から）。

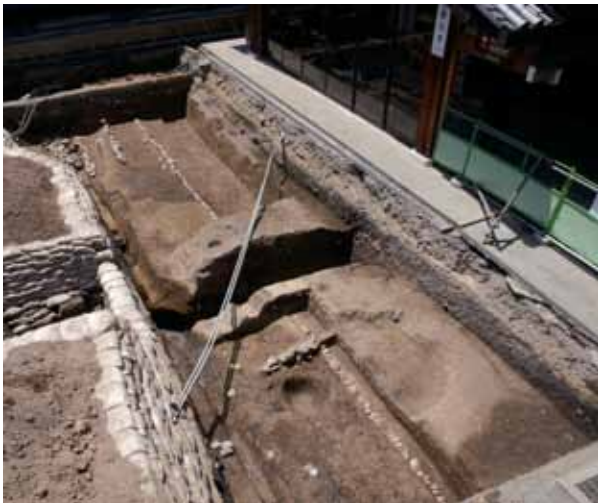
5 法住寺殿跡 東山区三十三間堂廻り

蓮華王院三十三間堂で創建時（平安時代後期）の建物地業と土地造成の跡が見つかり、大規模な地盤改良工事（地業）が行なわれたことが判明した。地業は構築単位が確認され、縁に礫を並べ間を砂と粘土で突き固めた版築が行なわれていた。写真左は本堂北側調査区の建物地業（北東から）、写真右は本堂西側調査区で、土地造成の跡（北西から）。

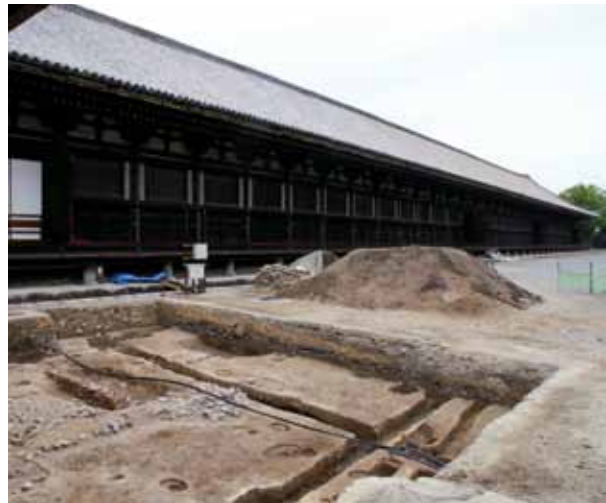
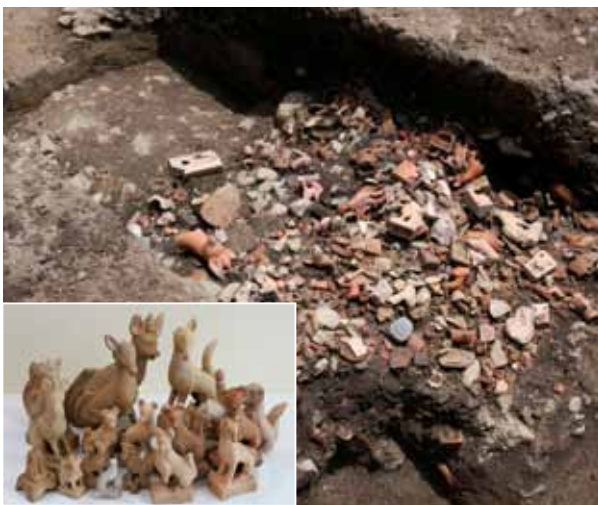
6 平安京左京五条二坊十一町跡・烏丸綾小路遺跡 下京区高辻通堀川東入西高辻町

元格致小学校内の発掘調査で、江戸時代後期の土坑からキツネの土人形が大量に出土した。学校に残る資料にも、大正時代の校内図の調査地点に「いなり社」と描かれていた（南西から）。
