大宮御所の地下通路

(公財)京都市埋蔵文化財研究所・京都市考古資料館

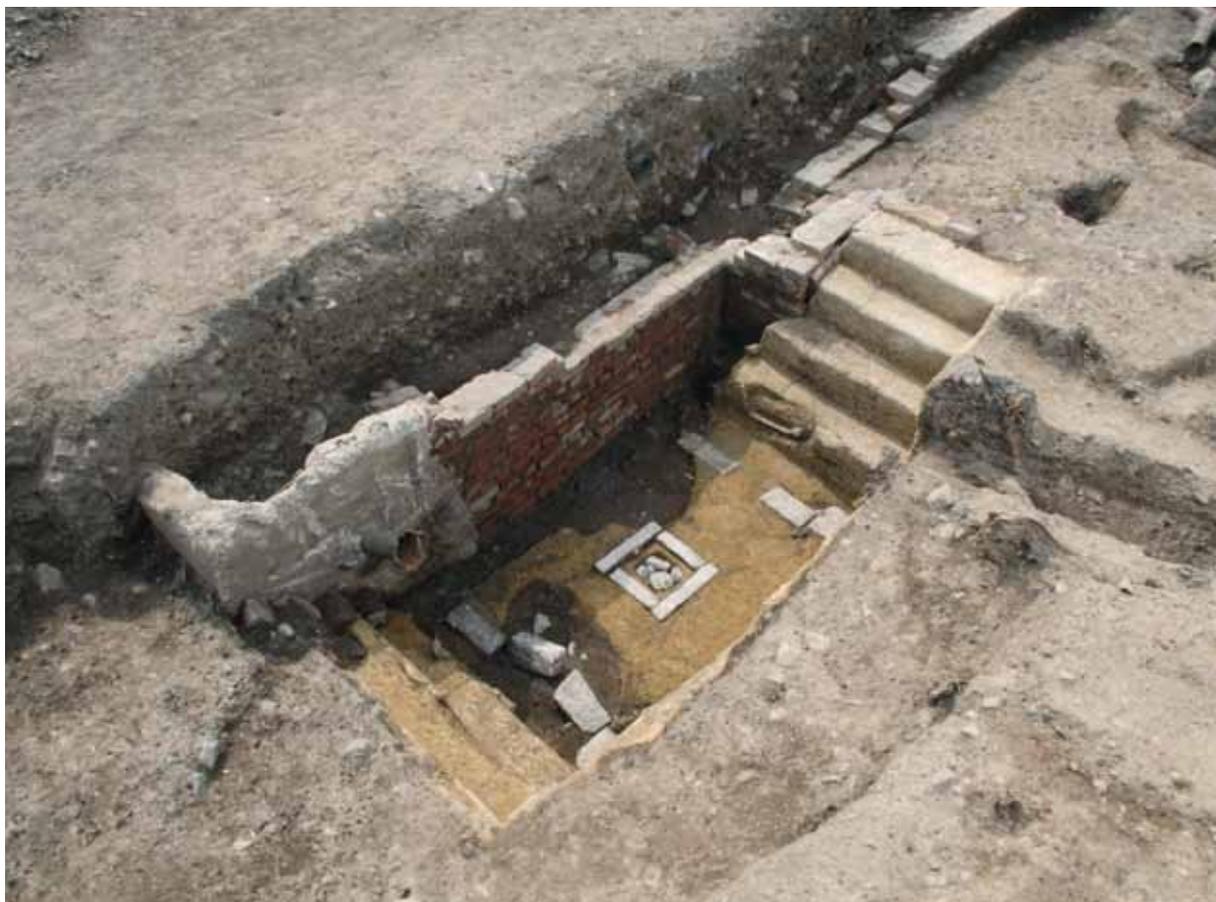
写真1 地下通路A (北東から)

地下通路は2基箇所検出しましたが、調査地内で良好に検出できた地下通路A（写真1）をみてみましょう。地下通路Aの検出時の規模は幅0.84m、長さ3.92m、深さ1.10m、4段の階段で上り下りでき、床の中央には排水用の浸透枅が設けられていました。階段1段の踏面は0.16～0.18m、1段の蹴上は0.20mです。地下通路

の表面は漆喰で仕上げられており、耐水性に優れています。南側はレンガ積みの構造物によって大きく壊されています。この地下通路は嘉永の大火（1854年）で焼失した文化度御所の階段を塗り直したもので、表面の漆喰を取り除くと下から火事で被熱した漆喰階段が現れました（写真2）。壁と床はそのまま再利用されていました。

沿って地下通路部分に門扉が設けられた構造になっています。地下通路Aをみると床面の両脇に正方形の礎石が設置されています。この位置に廊下の壁に沿った門扉が設けられていたのでしょうか。

発掘調査では廊下と地下通路の位置が特定できたことから、指図に当てはめることができる貴重な成果となりました。ちなみに、礎石の位置から廊下の柱間は1.81m（6尺）に復元できます。京間は畳6尺3寸をもとに柱間を設定するため柱間が約2mですので、渡り廊下は江戸間で設計されていることとなります。設計・施工は江戸幕府御用大工頭中井家によるものです。中井家は全国の主要建物を手がけており、京都の御所でも京間ではなく、江戸間に統一したのでしょうか。

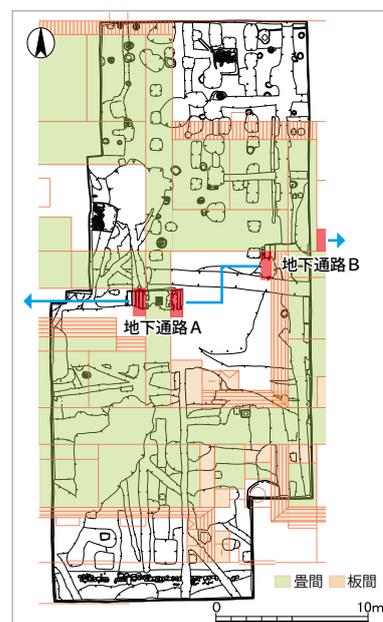
図2 検出遺構・指図合成図
(指図よりトレース)

この地下通路は慶応3年（1867）に描かれた「皇太后御所ノ図」（以下、指図）に記されており（図2）、地下通路AとBを通ることで中庭を経由して東西に行き来できる設計となっています。指図の註釈には「下々道」とあります。渡り廊下によって部屋をつなぐ御殿建築の場合、地下通路を設けることによって建物の維持管理や緊急時に昇殿することなく建物の中を抜けていくことができるようになります。指図をみると11箇所の下々道があります。現在の京都御所にも「下向」と呼ばれる多くの地下通路があります（写真3）。廊下の壁に
