発掘成果をふりかえって 2020

(公財)京都市埋蔵文化財研究所・京都市考古資料館

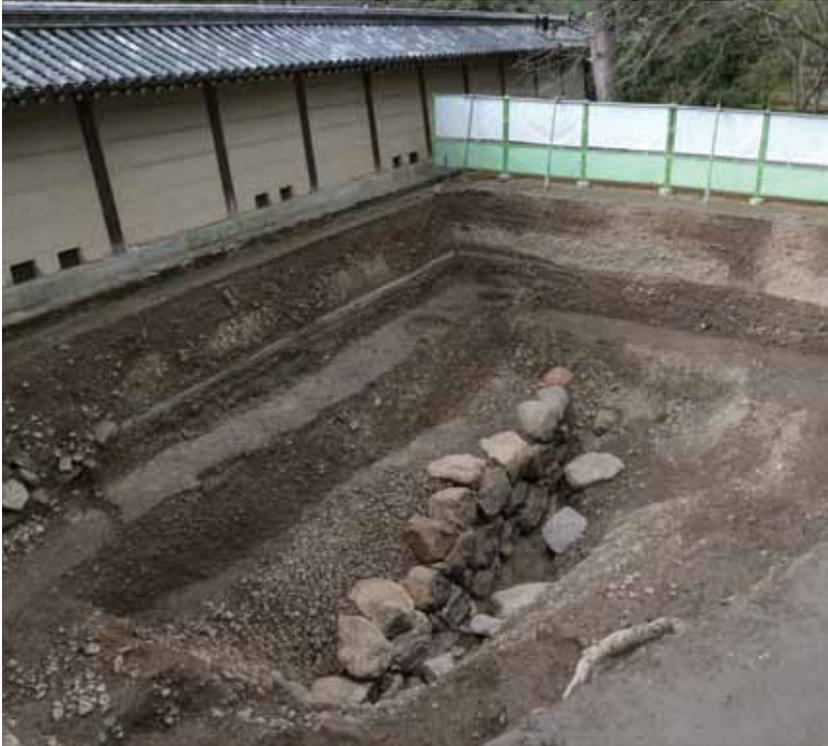
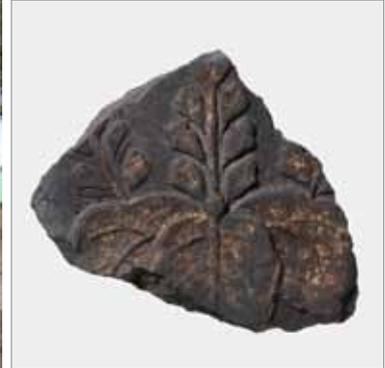
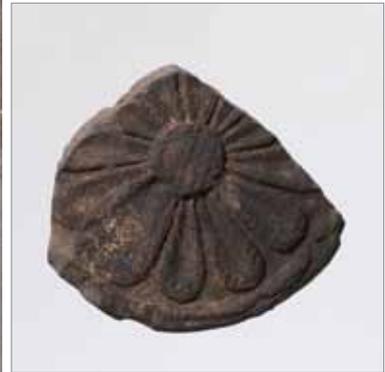
1 京都新城跡 上京区京都御苑 (京都仙洞御所内)

京都新城は豊臣秀吉が最晩年に築城した城郭であるが、これまで実態は不明であった。調査では江戸時代前期の仙洞御所造成土の下層で南北方向の石垣と堀が見つかった。石垣は大きな石材を4段以上積んでおり、京都新城西堀の一部と推定できる。堀の埋土からは五七桐文や菊花文などの金箔瓦が出土した。

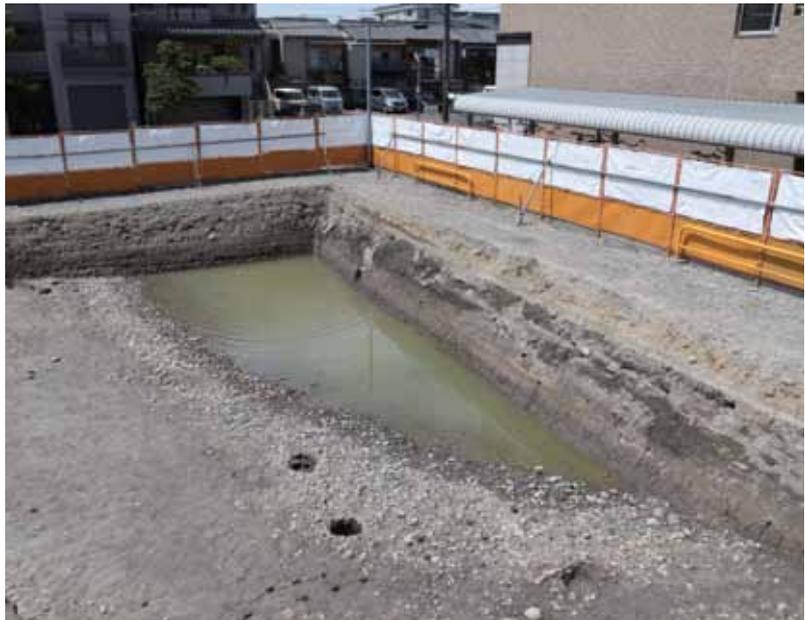
2 平安京右京三条一坊六町跡 (藤原良相邸) 中京区西ノ京小倉町

調査地は平安時代前期の貴族、右大臣藤原良相の邸宅跡で今回が11回目の調査となる。調査では邸宅内西部の園池が東西約43m、南北27m以上の規模であることや、曲線を描く汀に洲浜を備えた優美な姿が明らかとなった。

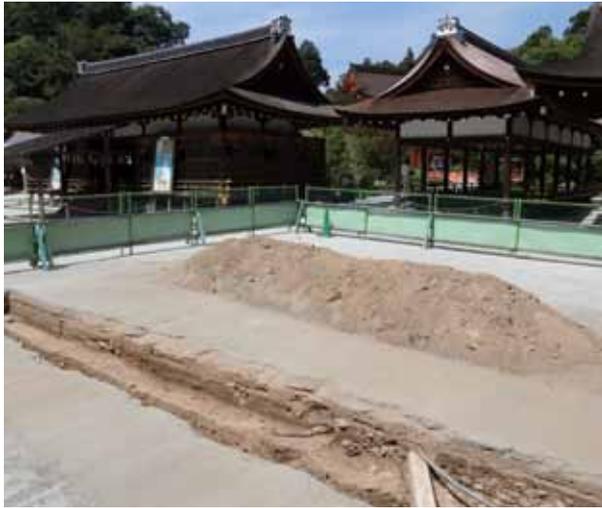
3 史跡賀茂別雷神社（上賀茂神社）境内 北区上賀茂本山

防災設備を設置するための細長い調査区で、鎌倉時代から現代までの境内の通路跡や整地層の重なりが判明した。写真奥の建物は重要文化財の舞殿と橋殿。

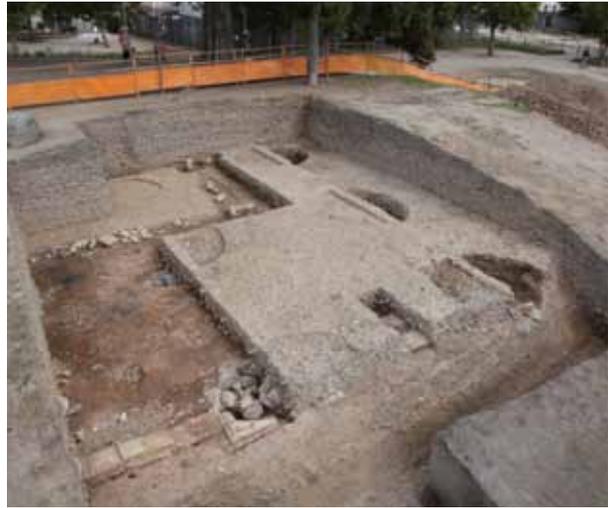
4 史跡西寺跡 南区唐橋西寺町

講堂跡南東部の調査で、基壇・礎石抜取穴・須弥壇が見つかり、東寺の講堂とは設計・規模が異なることが判明した。本調査は京都市文化財保護課による範囲確認調査である。

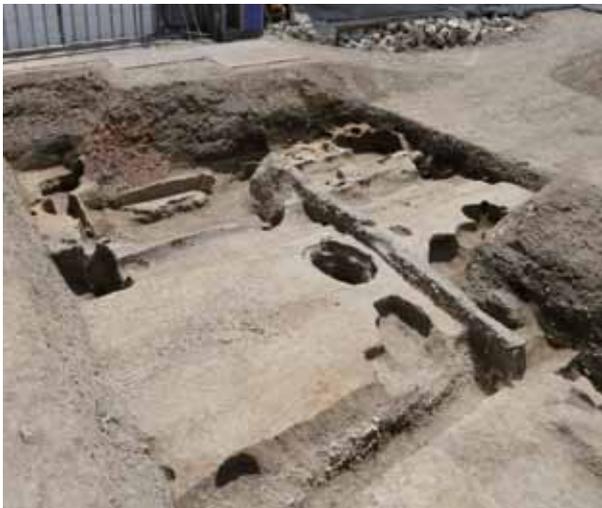
5 平安京左京四条四坊十二町・富小路跡 中京区麩屋町通四条上る樹屋町

溝に挟まれ小石を敷き詰めた中央部が富小路路面である。平安時代から江戸時代初頭まで同じ位置で路面と側溝が維持・整備された状況が明らかとなった。

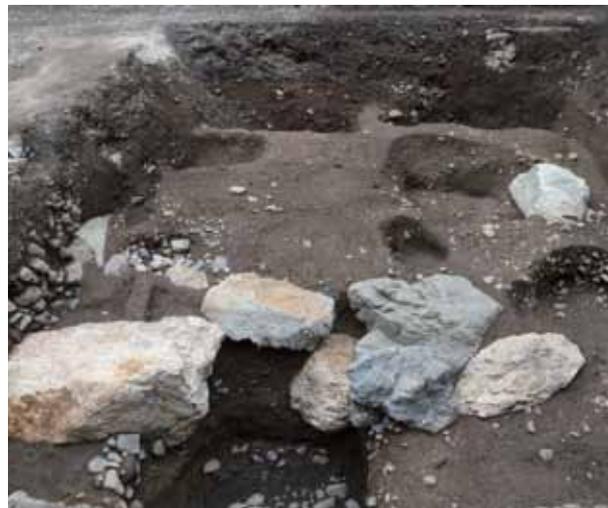
6 室町殿跡・上京遺跡 上京区御所八幡町

8代將軍足利義政が改修した室町殿の庭園の一部である。最大で10トンもある巨大な石材を組み合わせて積み上げ、滝の石組を構築していた。導水施設がないことから枯滝と考えられる。

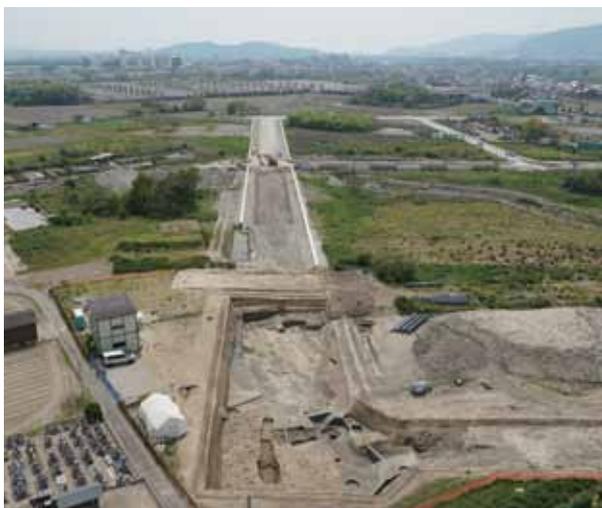
7 富ノ森城跡 伏見区横大路六反畑

富ノ森城は巨椋池北岸の微高地に立地する中世の城館である。鎌倉時代後半から室町時代の建物・区画溝・墓などが見つかった。写真はドローンで撮影したもので奥に京都競馬場が見える。

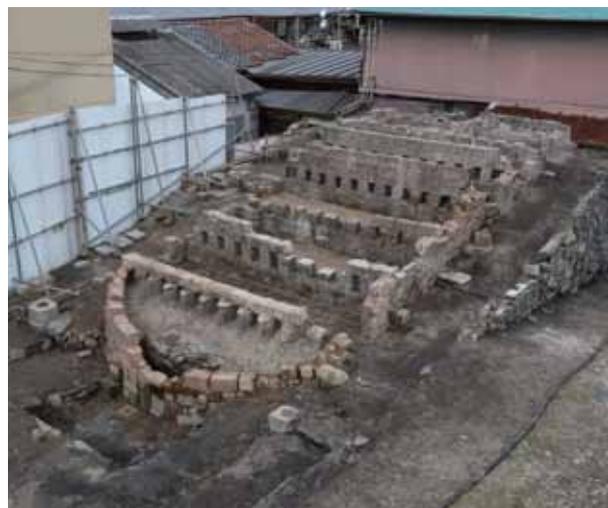
8 音羽・五条坂窯跡（道仙窯） 東山区五条橋東4丁目

道仙窯は昭和43年まで操業していた京焼の登り窯である。調査では2回の大改修による3段階の構造の変遷が明らかとなった。また、構造材の耐火煉瓦や窯道具の棚板、サヤ鉢などを採集した。
