特別史跡・特別名勝 鹿苑寺(金閣寺)庭園

財団法人 京都市埋蔵文化財研究所

京都市埋蔵文化財研究所発掘調査概報 2001-9
特別史跡・特別名勝 鹿苑寺(金閣寺)庭園

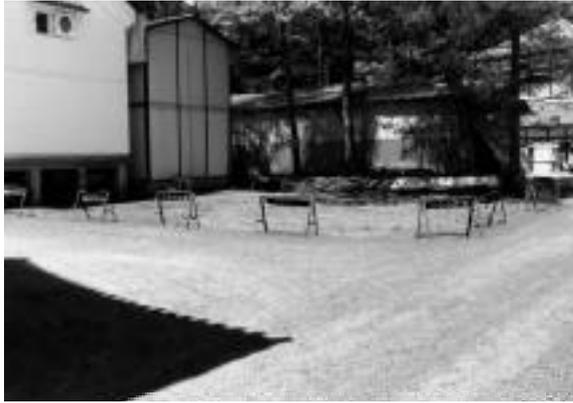
図2 調査前全景

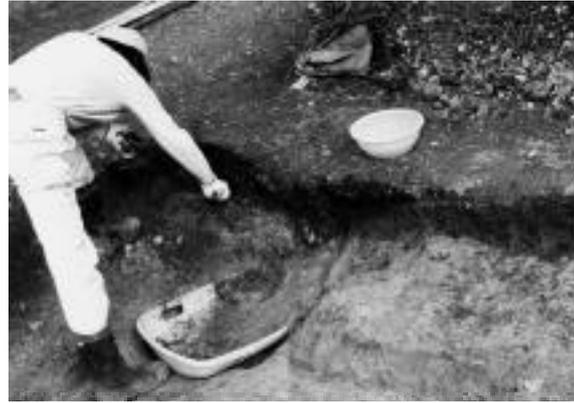
図3 調査状況

側柱穴に対応する東方向3間分の柱列を検出した。また、それに平行して南側で東西溝を検出した。これらは側溝を伴う南北方向1間・東西方向3間以上の直角に折れ曲がるL字型柱列（木堀または土堀）であることが判明した。

最後に柱列の西側を確認のため、残土埋め戻し後、排土置き場となっていた書庫建築予定地内の隅で柱列延長上にトレンチを設定したところ、西へ9尺にあたる位置に柱穴を検出した。検出した柱列および溝には遺構保護のため土嚢を詰め、埋め戻しを人力で行い調査を終了した。

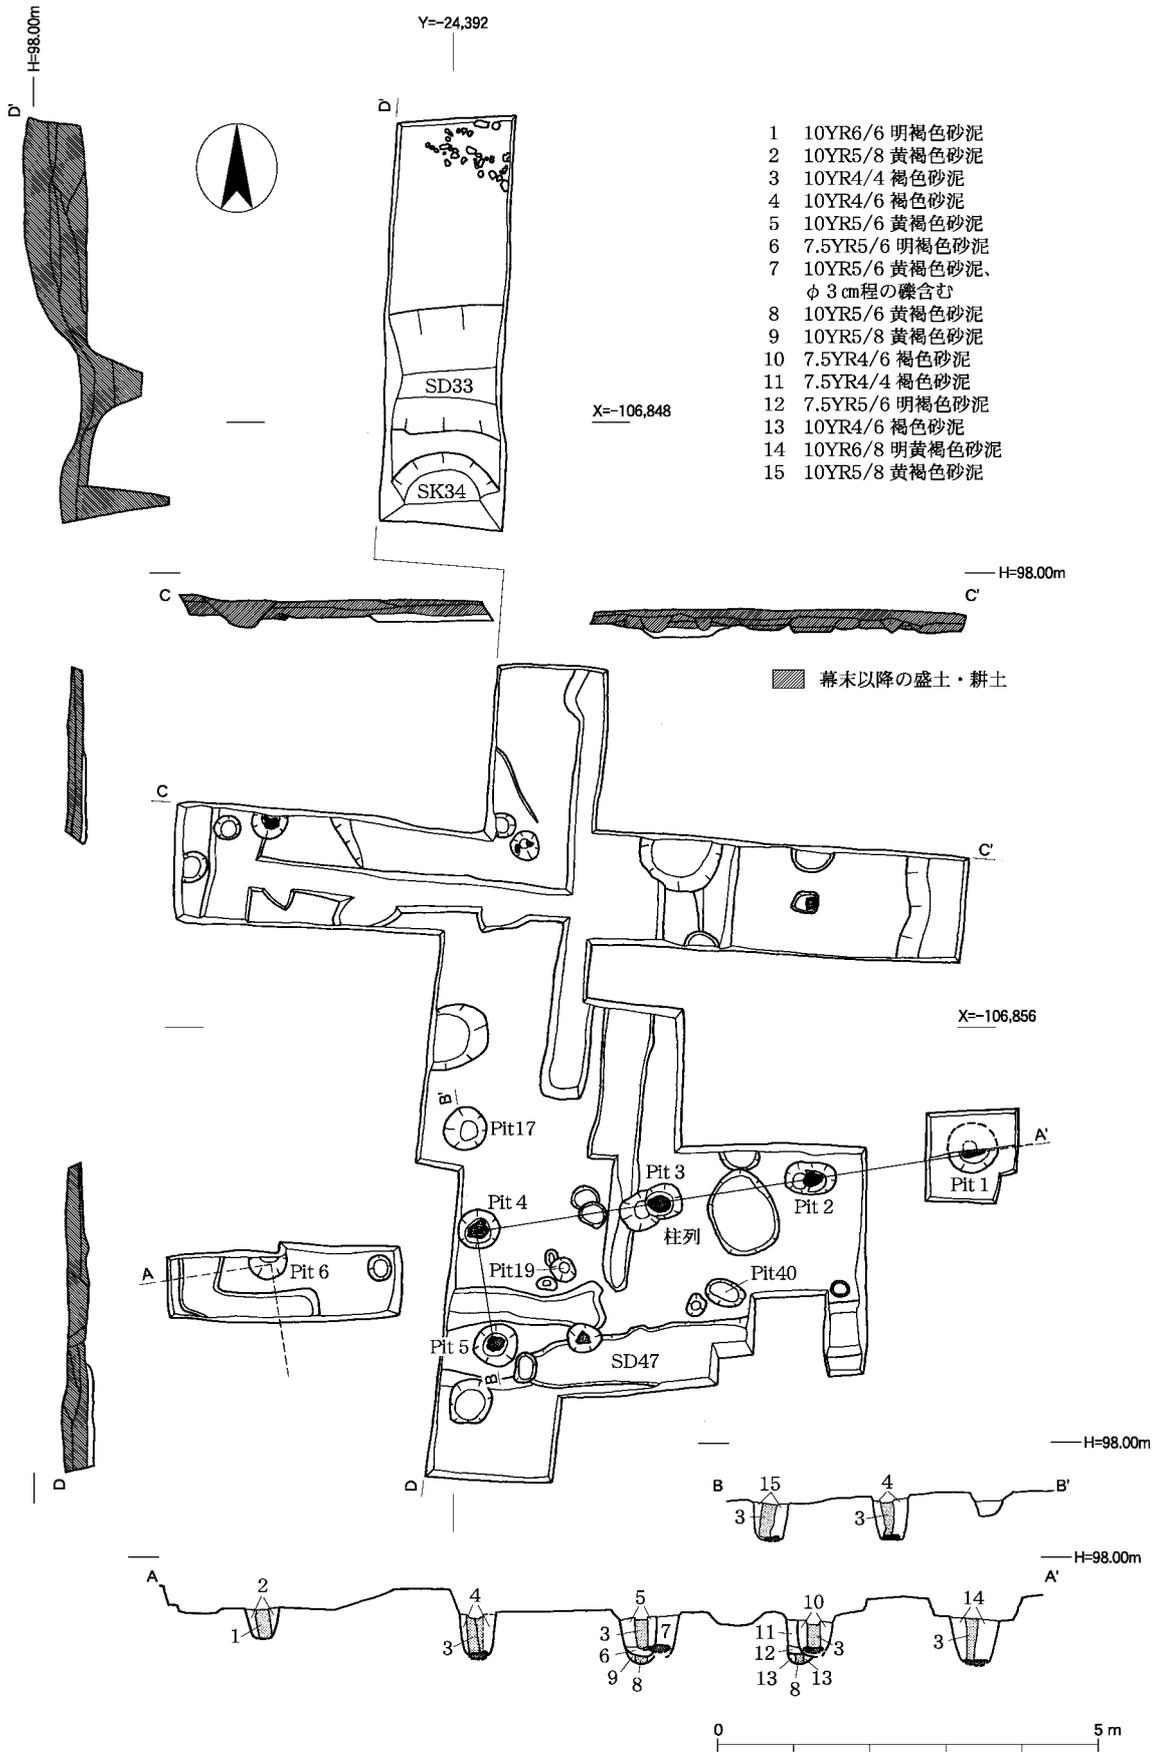
図4 遺構実測図(1:100)

L字型柱列は、トレンチ南部で南北方向の2基の柱穴Pit 4・5（柱間5尺）を検出し、廊跡の柱穴と考え、続きを確認するために東にトレンチを拡張した結果、北側の柱穴Pit 4に対応する東方向3間分Pit 1～3（柱間7尺）を検出した。さらに東に延びるものと思われる。掘形はすべて直径40～60cmの円形であり、深さは平均して50cmである。柱痕は明瞭に残存し（一部中空の部分がある）直径16～18cmの丸柱である。柱穴底に上面が扁平な約30cm大の根石を据える。材質は花

崗岩の切り石1個、チャート2個、砂岩2個で、花崗岩以外はすべて川原石である。東西に並ぶ西から2番目の柱穴Pit 3と3番目の柱穴Pit 2は、プランおよび断面の切り合いから少なくとも3回の建て替えが確認

できる。柱穴Pit 3は根石を持たない一番深いものが一番古く、根石を持つものがそれに次ぎ、柱痕が残存しているものが一番新しい。なお、柱痕が根石に乗らないものもある。その他の柱列柱穴については、遺構保存のため根石下は確認していない。

また、東西柱列の西延長線上9尺地点で、柱痕の残る直径47cm、深さ約50cmの柱穴Pit 6を検出した。ただし、この柱穴は根石が存在しない（ボーリングステッキで確認した）点が異なっている。東に展開する柱列とセットになるものならば、9尺の間隔はそこが出入り口または門に相当することになるだろう。

柱列に平行する溝SD47は、幅約70cm、残存深さ5～20cmあり、底に泥の堆積が認められる。南に突出した柱穴Pit 5の東から始まり、東に行くほど深くなる。この溝は北の柱列と対になるものとみられる。長さ4m分を検出しているが、さらに東に続く。

なお、南北柱列の北延長線上のほぼ4尺離れた位置に、深さ30cmの柱穴Pit17（熨瓦・軒丸瓦・花崗岩小片が出土）を検出しているが、深さが浅く根石・柱痕も存在せず、構造上の違いから上記の遺構と区別して扱った。

調査対象地である庫裏東方の台地状の高まりは、立地条件が良く、西園寺北山第や義満北山殿の中心地のひとつに比定されていたが、既発掘調査においては、それに該当する明確な遺構を検出してない。しかし、今回はじめて検出した柱列は造りが丁寧であり、トレンチ北方の崖上石不動前に位置する第5次調査（1994年度Y区茶屋跡）第2面で西へ20度振れた4尺等間の根石の据えられた掘立柱の柵列もしくは建物を検出しているが、それよりも立派である。また、東西方向の柱列は数度の建て替えがある。それが築地塀であることよりも、風・火・腐食に弱い、横板嵌殺丸柱木塀または土塀であった可能性が高い。

東西柱列の直角に折れ曲がる南1間5尺地点に位置する柱穴Pit5は、柱穴のすぐ東から側溝SD47が東に伸びていること、東西柱列の西延長線上の柱間心が9尺であることを考え合わせれば、そこが敷地内における区画の出入りに想定できる。それが門だとすればPit5は門の支え柱に該当する。門の形式からすれば腕木門を類例としてあげられるが、掘立丸柱横板嵌殺塀が描かれた『一遍上人絵伝』の「一遍聖絵第四 筑前国の武士の館」における矢倉門の可能性もある。支え柱の位置からすれば敷地内における区画の北側出入り口（南側が内部の裏門・通用門）に該当するが、西側支え柱想定地が建築予定外であったため確認できなかった。柱列が南面していたのか北面していたのかは敷地内区画および建築群の機能を考えるうえでの重要課題で、この点に関しては今回の調査地横に位置する土蔵の移築工事が計画されているので、その事前発掘調査時点で判断されるべき事柄である。なお、柱列の東端・西端柱穴は半載するにとどめ、後の検証に委ねられるよう保存した。

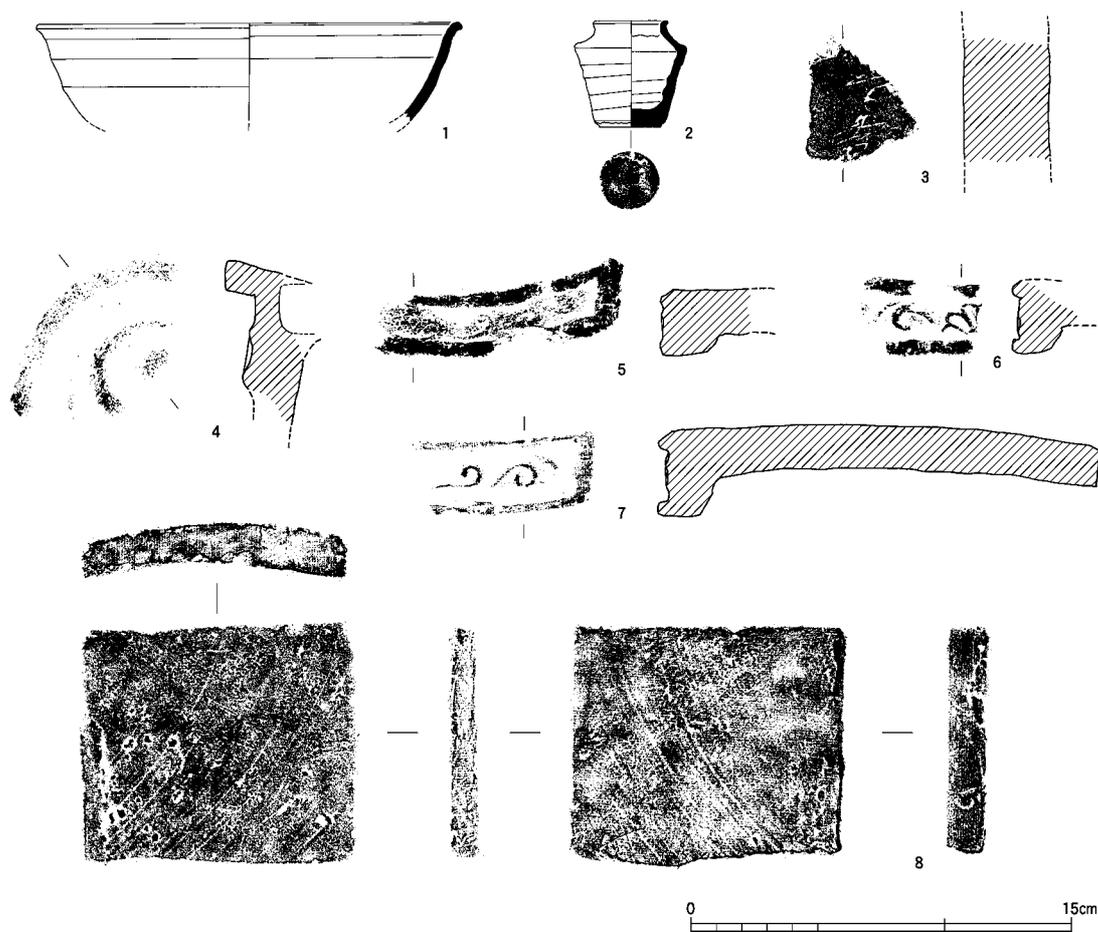
図5 出土遺物拓影・実測図（1：3）

龍泉窯青磁椀（1）はPit40、瀬戸・美濃系茶入小壺（2）は北トレンチ土壘盛土下層から出土した。

『特別史跡特別名勝 鹿苑寺（金閣寺）庭園 防災防犯施設工事に伴う発掘調査報告書¹⁾』で分類された軒丸瓦112A・軒平瓦208B・209A・209Cと同範瓦である。これらの瓦の製作年代は応永年間に限定でき、基準資料となるものである。

巴文軒丸瓦（4）はPit19出土、112Aと同範。

菊花唐草文軒平瓦（5）は北トレンチ下層出土、209Cと同範。菊花唐草文軒平瓦（6）は北トレンチ包含層出土、208Bと同範。菊花唐草文軒平瓦（7）はPit40出土、209Aと同範。

熨斗瓦（8）はPit19出土。

また、北トレンチの幕末以降の薬研堀SD33から江戸時代の篋書がある罫（3）が出土している。何が書かれているかは不明である。

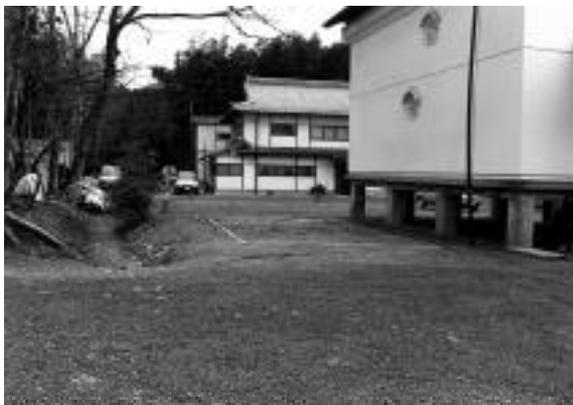
図8 調査前全景

調査区周辺部の地形は、北西側が高くなっており、南および南東方向へ行くに従って徐々に低くなる。調査区の基本層位は、最近の盛土の下に、旧耕作土が約30cmほど見られる。その下層は黄褐色の地山となるが、調査区の東半部では褐色泥砂層の堆積が認められた。この層は、土師器の小片などを包含している。

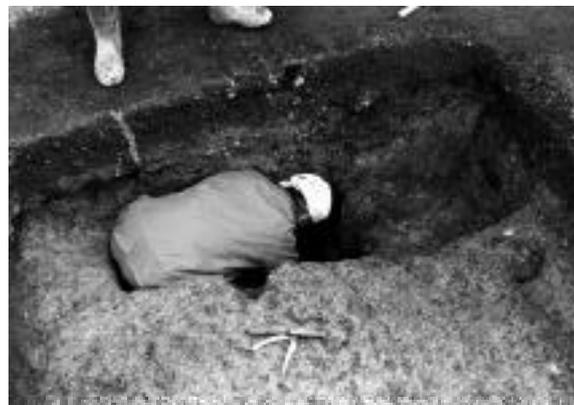
図9 調査状況

調査区の北側では、昭和に設けられた小規模なゴミ処理穴が重複して見られた。また、調査区南東角では現在の土蔵が建てられる以前の土蔵の基礎を一部発見した。今回の調査では、北山殿に関する明確な遺構は土壌だけであった。

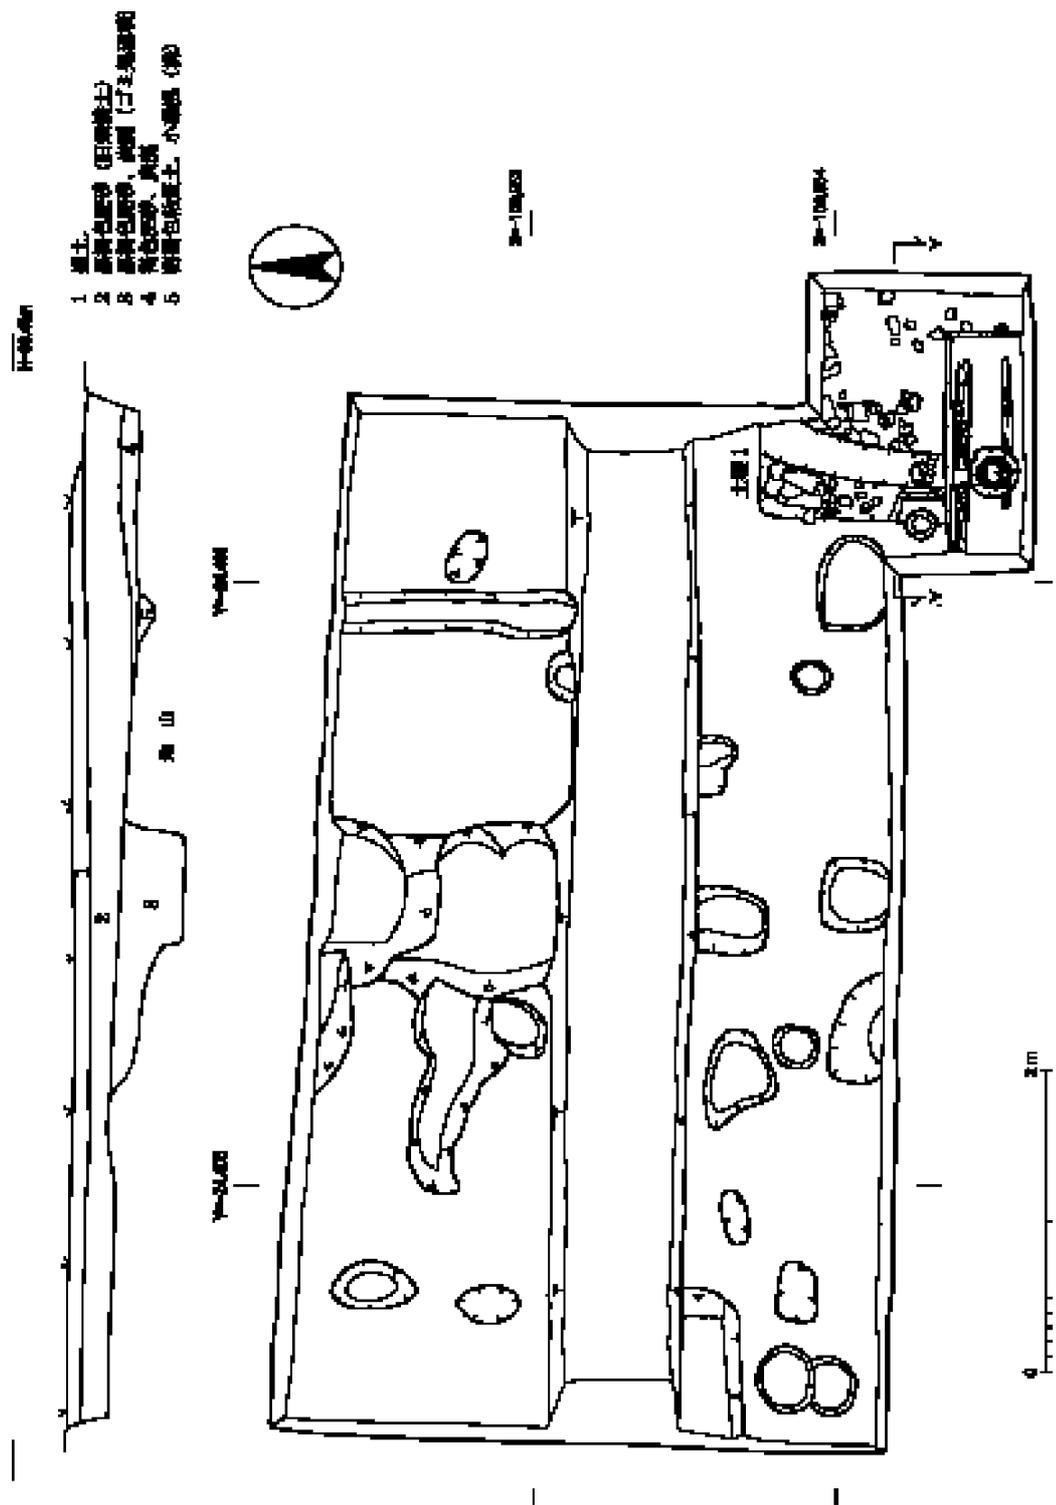
图10 遺構実測図 (1 : 50)

土壌1 調査区の南東角で検出したが、遺構はまだ調査区外へと広がっており正確な規模については明らかでない。土壌の深さは、15~20cm前後で底部は凸凹している。土壌内からは、土師器や軒瓦などが出土した。

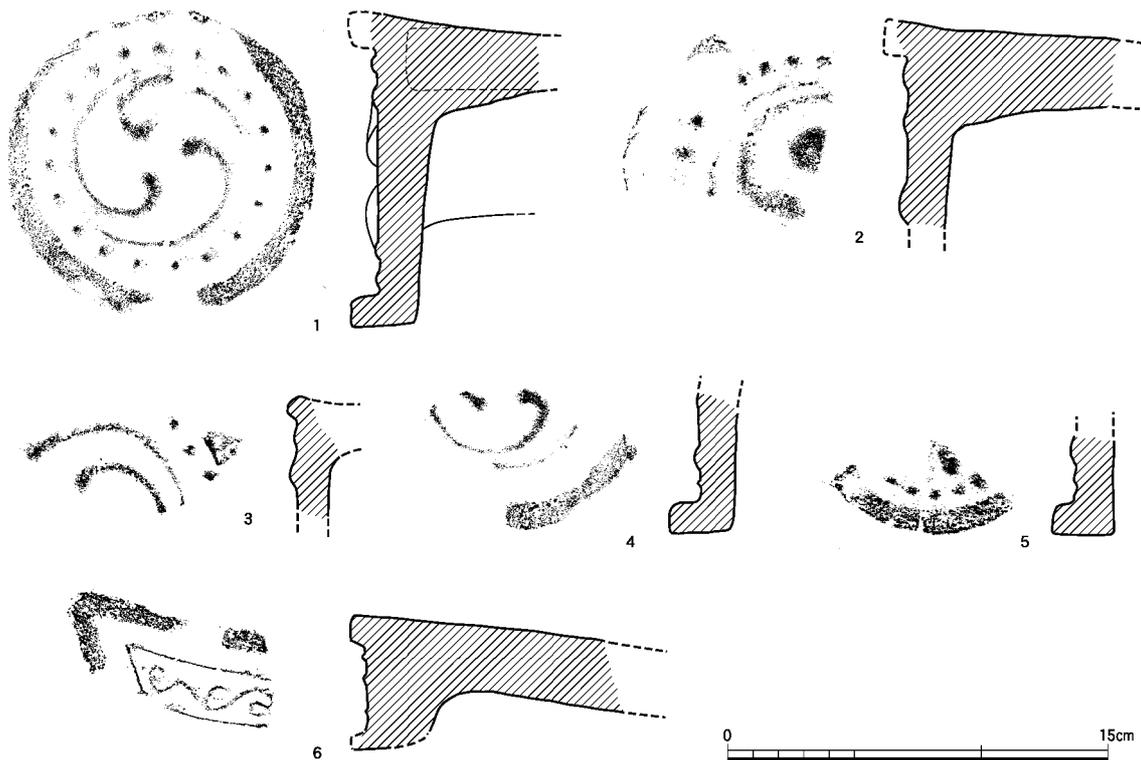
図12 軒瓦拓影・実測図(1:3)

瓦は、丸瓦・平瓦のほかには瓦当面を比較的良好に保った軒瓦が数点出土している。軒瓦の瓦当文様は、巴文と蓮華文に2分できるが、ほとんどが巴文である。また、巴文は珠文が巡るものとそうでないものがある。軒丸瓦は、瓦当面の寸法の違いにより3種類に分類できる。

軒丸瓦(1) 文様は三巴瓦で、外縁に沿ってやや大粒の珠文が19個巡る。焼成は軟質で、色調は暗灰色を呈する。調整は丁寧である。瓦当直径は13.5cm前後である。

軒丸瓦(2) 文様は三巴瓦で、外縁に沿って大粒の珠文が蜜に巡る。焼成は軟質で、色調は暗灰色を呈する。丸瓦部凸面には縦方向の縄叩きが認められる。瓦当直径は15cm前後に復元できる。

軒丸瓦(3) 文様は三巴文と考えられる。焼成は軟質で、調整は丁寧である。瓦当直径は10cm前後に復元できる。

軒丸瓦(4) 瓦当文様は明らかでないが、珠文が巡る。瓦当面には細かな離れ砂が顕著に見られる。焼成は良好で、調整も丁寧である。

軒丸瓦(5) 瓦当中央に簡略化した花文を飾り、外縁に沿って小粒の珠文を配する。調整は丁寧である。瓦当直径は10cm前後に復元できる。

軒平瓦(6) 鈎の手状の唐草を飾る。平瓦部凹面や瓦当部凹面には細かな布目痕が残る。平瓦

部側面・凸面は丁寧にナデ調整を施している。焼成は良好である。

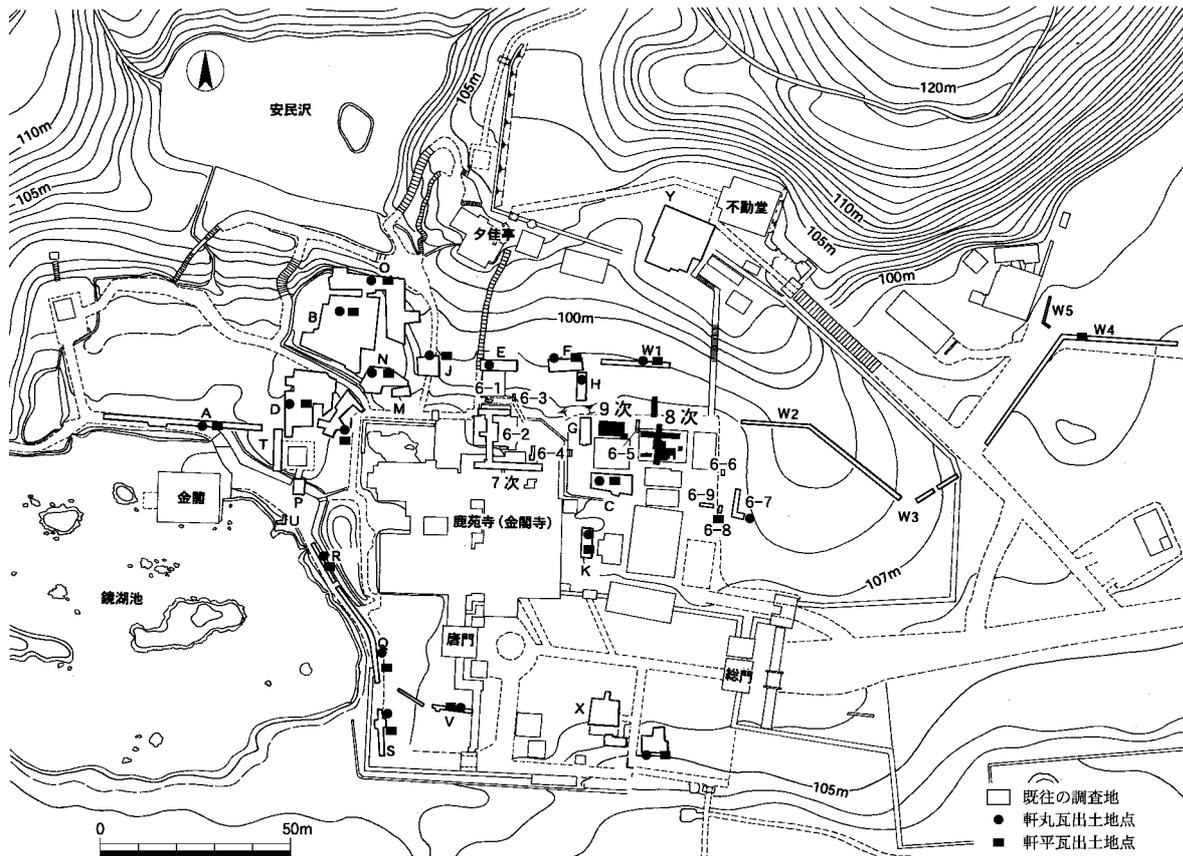
図13 調査地と瓦出土地点（1：2,000）

土壌1からは、軒瓦や丸瓦・平瓦などが比較的まとまって出土している。既往の調査で発見した瓦類の出土地点を示したのが図13である。それによるとこの周辺部で、瓦が比較的まとまって出土したのは今回が初例である。出土した瓦は、小振りの軒丸瓦が多く見られることや平瓦・丸瓦も顕著であること、また面戸瓦も含まれていることから、檜皮葺屋根の葺棟瓦と考えている。
