史跡・名勝 嵐山

京都市埋蔵文化財研究所発掘調査報告 二〇〇六―九

財団法人 京都市埋蔵文化財研究所

この調査は、京都市右京区嵯峨天龍寺芒ノ馬場町3-16他で計画された建物建築工事に伴う発掘調査である。調査地は、大堰川北岸の史跡・名勝嵐山の範囲内に位置する。

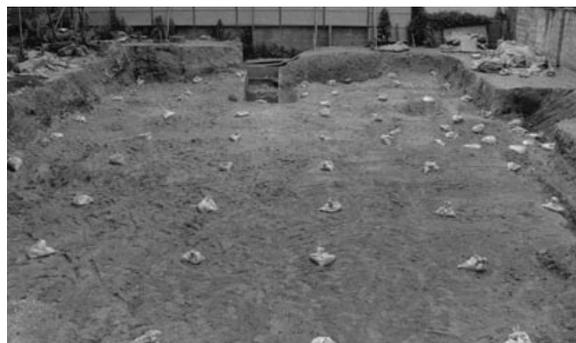
図5 1区遺構面保護状況（東から）

各調査区では、検出した遺構の全景写真・図面類作成の後に、順次遺構面の保護処置を行った上で埋め戻した。具体的な処置として、堀は不織布で覆い、砂入りの土嚢を入れた。さらに遺構

面全体には山砂を約 20 cmの厚さで敷きつめ、保護層とした。さらにその上面に土嚢を 2 m間隔で配置し、遺構面の明示とした。

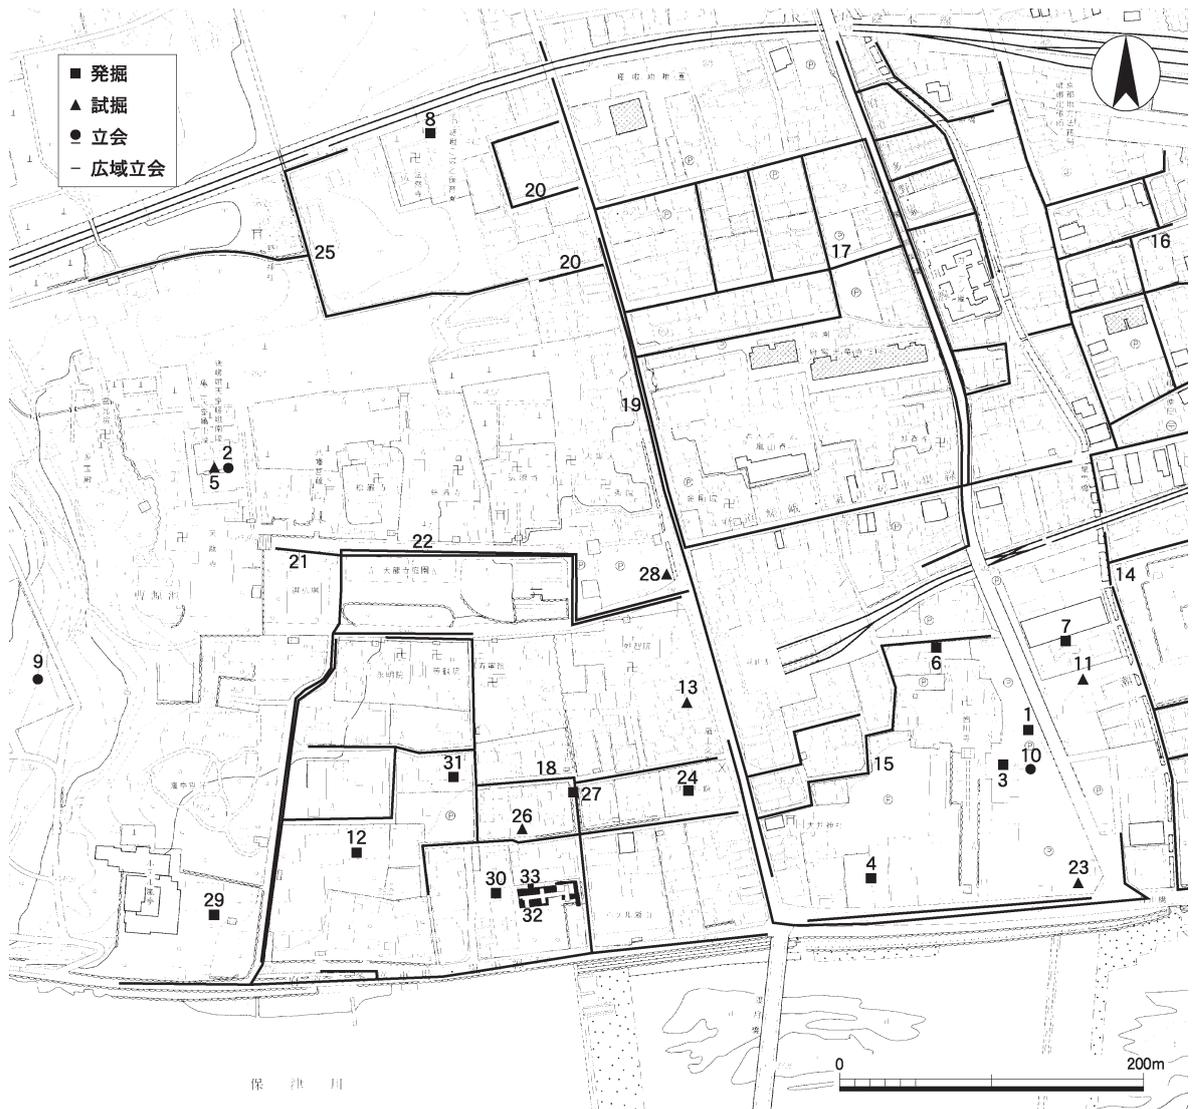
図7 周辺調査位置図（1：5,000）

天龍寺周辺では、これまでに多くの発掘・試掘・立会調査が実施されている。それら既往の調査については、調査地点図と一覧表で示した（図7、表1）。

本調査区の20m西に位置する調査30では、鎌倉時代の亀山殿の棧敷殿に伴う地業、室町時代の天龍寺の霊庇廟の基壇の一部、東限の柵や溝などが検出されている。100m西に位置する調査12では、平安時代の庭園状遺構（園池・洲浜・景石の抜き穴）・焼土壇・ピット、室町時代の溝・土壇、江戸時代のピットなどが検出されている。さらに、200m西に位置する調査29では、鎌倉時代以前の庭園跡・掘立柱建物・溝・土壇、室町時代の土壇・焼け瓦溜・堀・堀、江戸時代の礎石建物・堀・堀などが検出されている。

本調査区の40m北に位置する調査26では、室町時代の柵列・土壇・整地層が検出され、土師器・軒丸瓦などが出土している。60m北に位置する調査27では、室町時代の石組溝が検出され、土師器・陶器・瓦類・石臼などが出土している。さらに、90m北に位置する調査31では、室町時代の土壇・溝・石垣などが検出され、土師器・瓦器・焼締陶器・瓦などが出土している。また、北東100mに位置する調査24では、平安時代の柱穴、鎌倉時代の濠、室町時代の濠・地業・竈状遺構・柱穴・土壇、江戸時代の溝・柱穴・土壇などが検出されている。

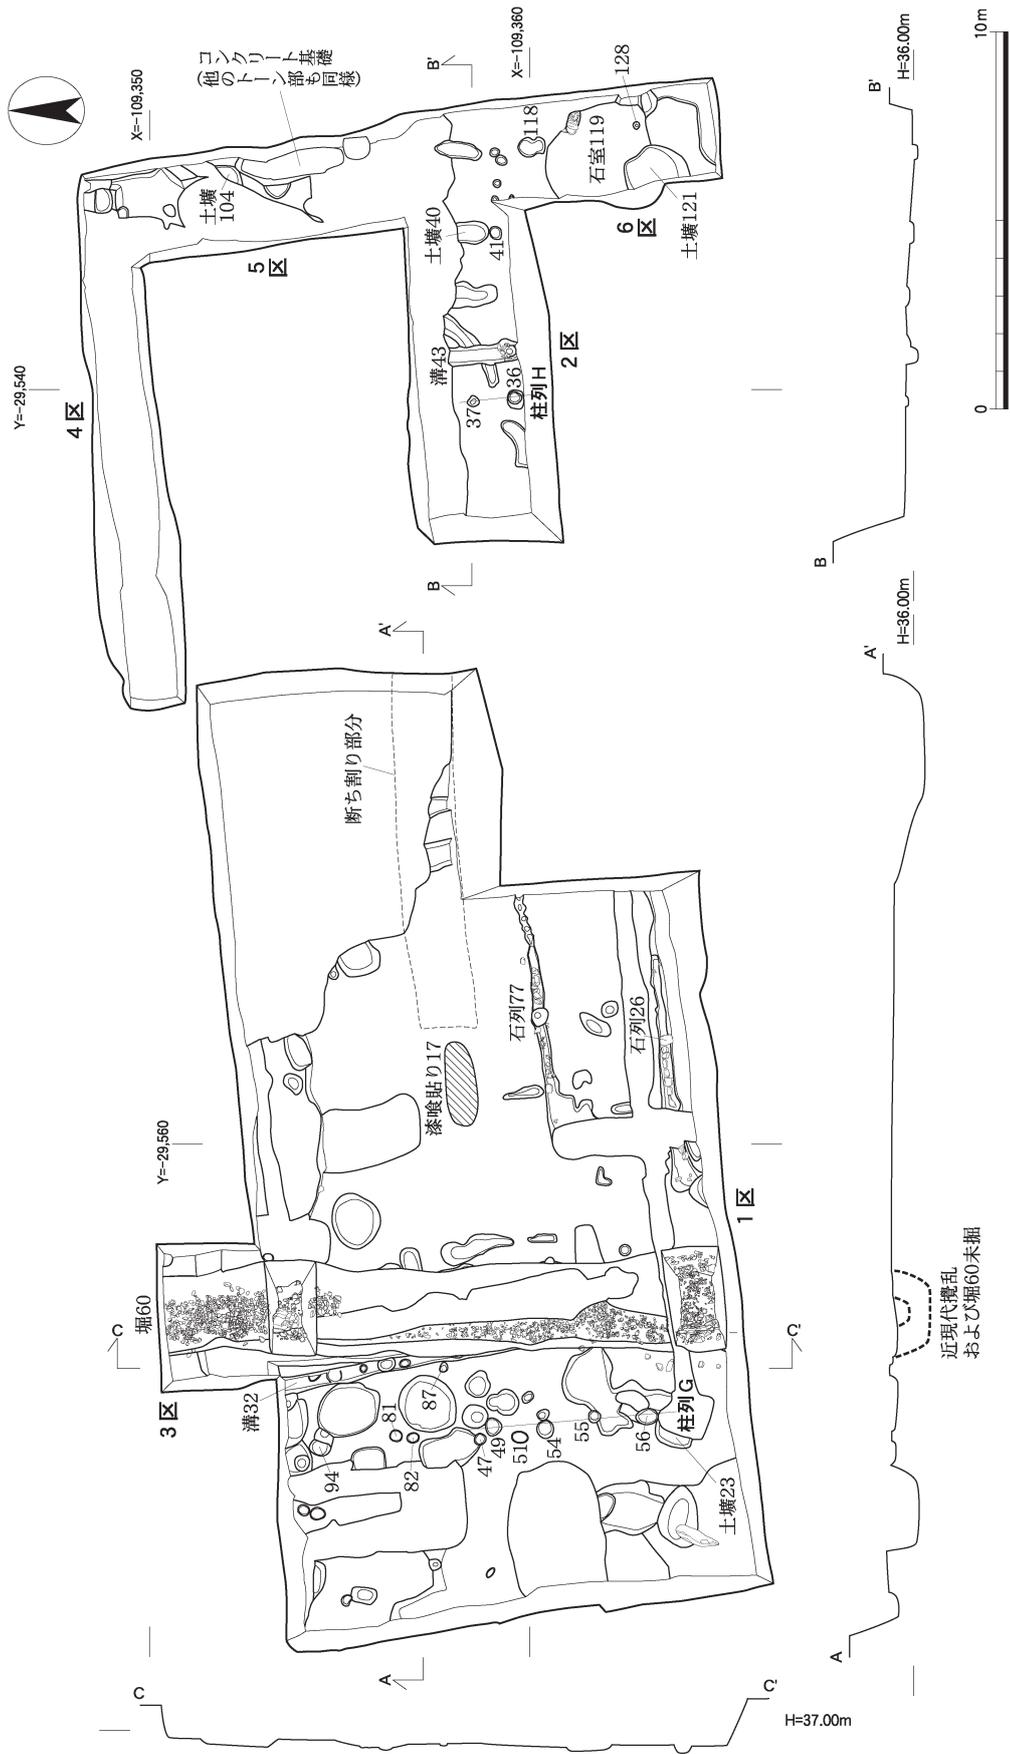
図9 調査区実測図 (1 : 200)

室町時代から江戸時代の柱穴、石列、土壌、溝、堀、整地層などがある。1区では江戸時代の建物および通路など、室町時代の遺構には堀や整地層などがある。また、鎌倉時代の建物跡も検出した。2・3・5・6区では、室町時代の堀、溝、土壌、井戸、遺構面などを検出した。5・6区では江戸時代の石室や遺構面の検出がある。

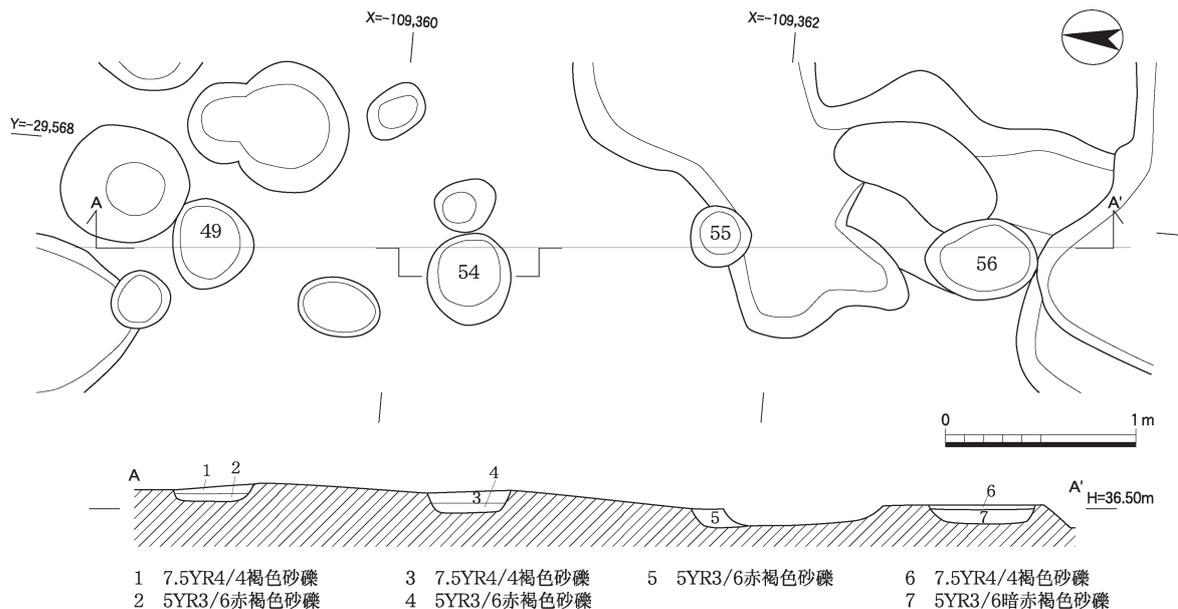
図10 1区柱列G実測図（1：40）

柱列G（図10） 調査区西部の砂礫層上面で検出した。柱穴49・54～56からなる。柱穴掘形の直径約0.5mで、約1.5m（5尺）間隔で4基が並ぶ。この柱列の方位は、北側で西に振れる傾きをもつ。埋土は褐色から赤褐色の砂礫である。上面の削平が激しいために、柱穴底部のみの検出となった。鎌倉時代とみられる。

鎌倉時代の遺構 西部で検出した南北方向の柱列 G は、北でやや西側に振れる方位をもつ。この方位は、以前の調査 30 で検出している亀山殿の棧敷殿地業単位と同様の方位であり、鎌倉時代の地割りに規制された建造物の可能性がある。柱列 G はさらに北側に延長するとみられる。この時期の『山城国嵯峨亀山殿近辺屋敷地指図』に記載される亀山殿東限の塀となる可能性もある。出土した輸入磁器などの遺物は、この時期のものである。周辺での遺構や遺物の検出例も多く、北東 100 m の調査 24 では、東西方向の濠（西で南側に振れる方位）、他には調査 18 でも南北方向の溝や石組井戸などを検出しており、鎌倉時代の遺構密度が比較的高い地域に属する。

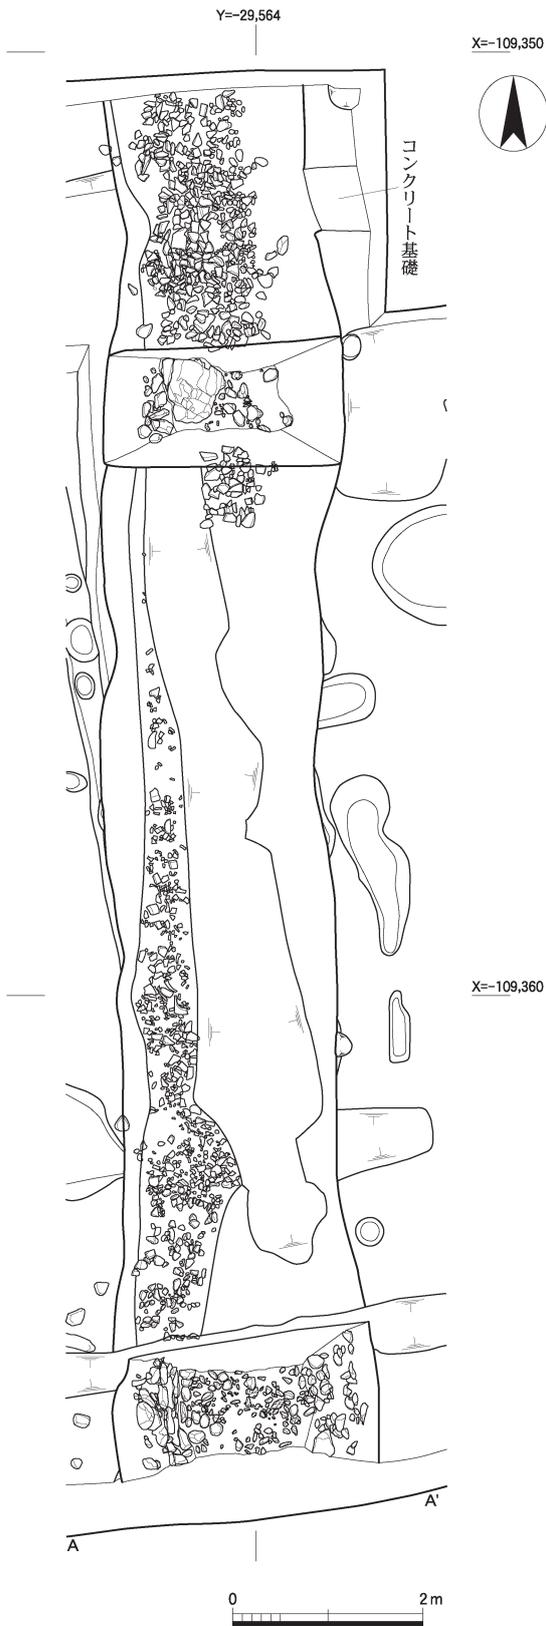
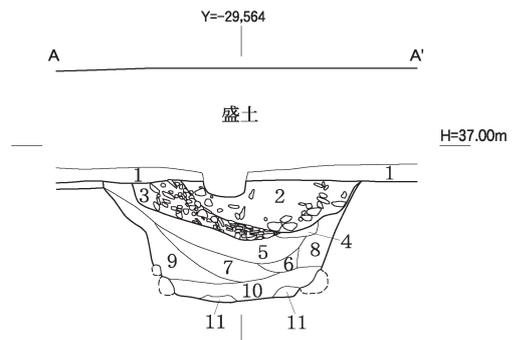
図 11 1・3区堀 60 実測図 (1 : 80)

堀60（図版3、図11～13） 調査区西側に位置する。南北方向の石組堀で、埋土の重複状況から3時期あることがわかる。当初の堀60Cは幅2.7m、深さ1.3mの規模で、断面形は逆台形を呈する。南端では、西壁に石材が5段遺存していたが、東壁の石組は抜き取られていた。底部には平坦な石が敷かれていた。埋土は大きく3層に分かれ、最下層は泥土の堆積層となっているので、水が溜まっていた時期があったとみられる。堀60Bは幅1.5m以上、深さ0.6mの規模で、断面形は浅い皿形を呈する。堀内には高熱で焼けた瓦類が充填されている。最も新しい堀60Aは幅1.9m、深さ0.5mの規模で、断面形は浅いU字形を呈する。中には礫が充填されている。これらの堀60A～Cは、東肩を重複しながら、造り替えられているとみられる。3区の拡張部を含めて、南北方向に約15m検出した。さらに南北両方向に延びるとみられる。堀60Bの埋土には平安時代後期から室町時代後期の遺物が含まれている。

- 1 10YR3/1~3/2黒褐色砂泥
 - 2 10YR4/6褐色砂泥、礫混 (堀60A)
 - 3 7.5YR4/4褐色砂泥、礫・焼瓦多量混 (堀60B)
 - 4 10YR3/3暗褐色砂泥、炭混
 - 5 10YR3/4暗褐色砂泥
 - 6 7.5YR4/6褐色砂泥、礫混
 - 7 7.5YR3/4暗褐色砂泥
 - 8 10YR4/6褐色砂泥
 - 9 5YR4/3にぶい赤褐色砂礫
 - 10 10YR3/2黒褐色泥土
 - 11 10YR3/3暗褐色砂礫
- (堀60C)

堀60(図版3、図11) 1区で検出している堀60の北延長部分である。1区では、攪乱により堀B部分の遺存状態が良くなかったが、3区では焼け瓦が堀に充満する状態が良好に検出できた。ここでは堀がさらに調査区の北側に延びる状況を確認した。

室町時代の遺構 この時期の遺構は少ないが、南北方向の大型の堀 60 を検出した。この堀は、石組の構造で底部にも石が敷かれており、堀内には水が溜まっていた時期があったことも判明した。この堀は 3 時期あり、東肩を踏襲しながら段階的に規模を縮小していくことがわかった。また、堀は調査区の南北方向に延びていくことが推定され、その方位は天龍寺の伽藍配置と同一の正方位であることもわかった。

今回検出した室町時代の堀 60 は、幅に対して底部が比較的深く掘られており、その断面形は逆台形を呈しており、防御的な性格が強いとされるものである。この堀に類似する例としては、本圀寺跡・室町殿跡・相国寺旧境内・山科本願寺跡・京都御苑内などの例がある⁴⁾。前述したように、堀は当初石組護岸が施されていたが、短期間に埋没・造り替えを繰り返したとみられ、天龍寺および周辺が室町時代後半に複数の火災や戦乱にみまわれたことを物語っている。

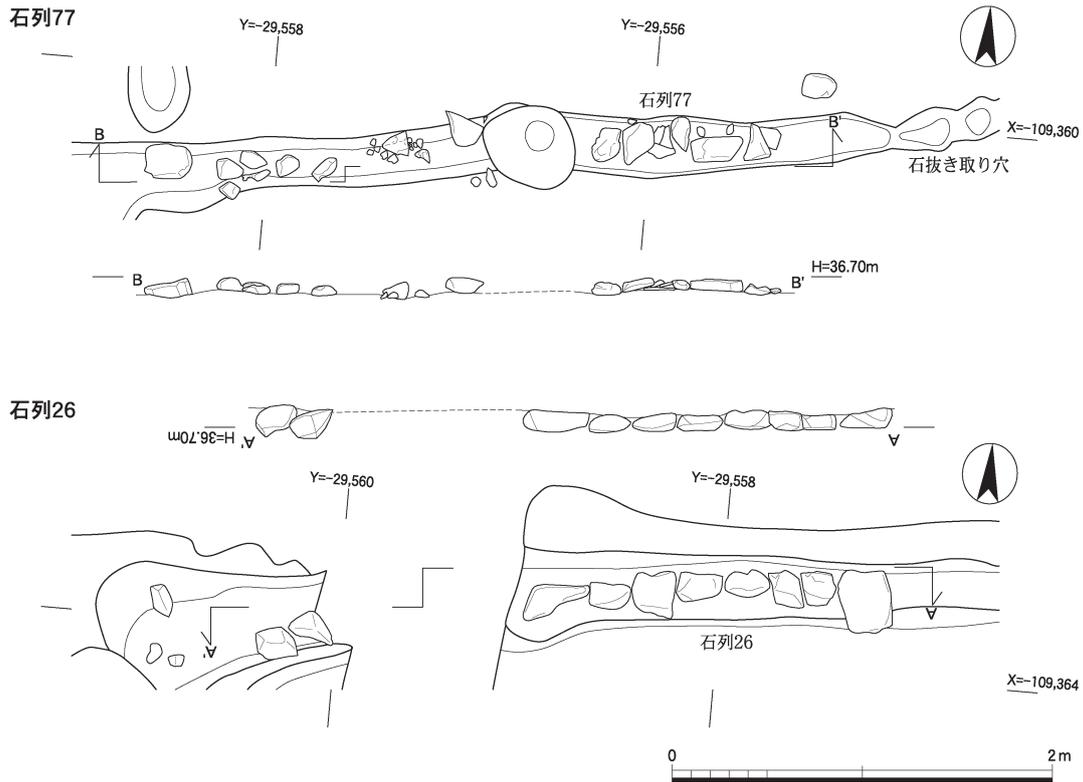
図14 1区石列26・77実測図(1:40)

石列26・77（図版2、図14） 調査区南部の中央寄りに位置する。ともに0.3～0.4m大の川

原石を東西方向に並べる。南側に位置する石列 26 は、北側に面をもち、東西方向に約 6 m、北側の石列 77 は南側に面をもち、約 6 m 分を検出した。ともに東側で石の抜き取りが多くみられる。方位はともに東側で北に振れる傾きである。石列は互いに並行で、その間隔は約 2.9 m あり、この間は平坦な礫敷き状となっていることから通路とみられる。

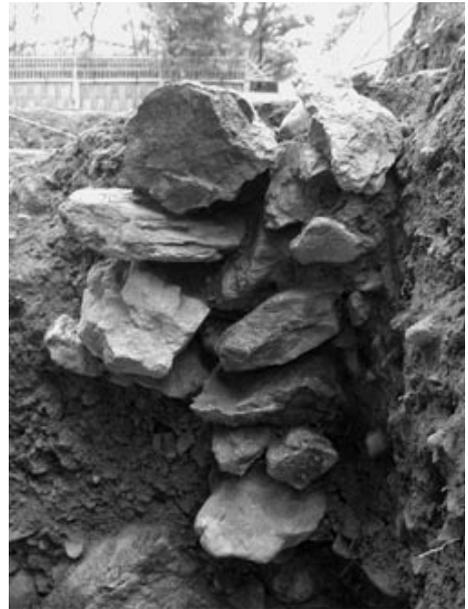
図15 6区石室119石組

石室119(図15) 調査区南寄りに位置する。攪乱によりほとんどが壊されているが、北東隅部分の石組7段がわずかに残存する。掘形は東西2.4m以上、南北2.2mあり、平面形は隅丸長方形と推測する。深さは1.1mある。底部南東隅の柱穴128は支柱の据付穴とみられる。埋土は褐色砂泥である。江戸時代とみられる。

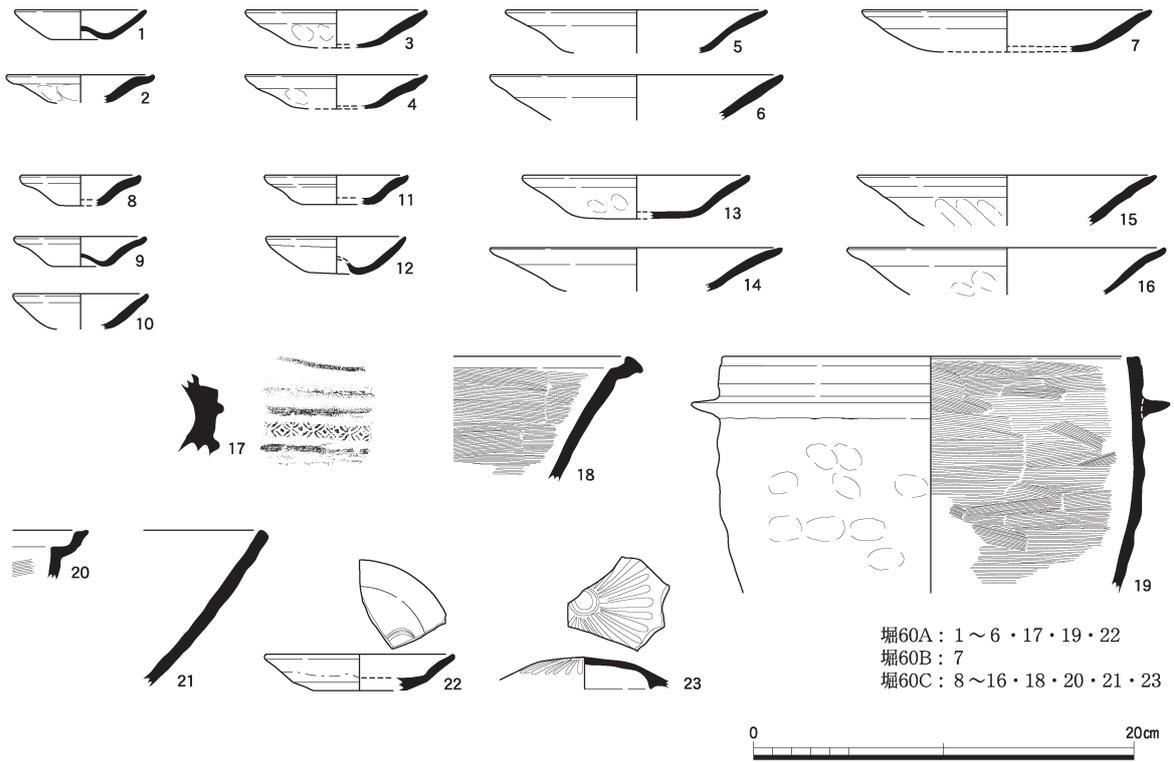
図16 出土土器類実測図(1:4)

土師器皿(24・25) 白色系の皿Sで、24は口径10.5cmの中型、25は口径14.2cmの大型である。内外面はナデ調整、口縁部外面は1段凹みナデを残す。ともに胎土は砂粒を少量含み、灰白色を呈する。焼成は良好である。1区の土壌23から出土した。京都VI期新相～VII期古相に属する¹⁾。他には小片で図示しなかったが、口縁部外面が2段凹みナデ調整のIV期に属する土師器皿も含まれている。

青磁皿(22) 口径9.8cm、高さ1.8cmある。外反する短い体部をもつ。内面底にはクシで文様を彫り込む。底部付近には回転ケズリがみられる。胎土は灰色で、オリブ灰色の釉が掛かる。同安窯系とみられる。13世紀に属する。1区堀60Aから出土した。

青白磁合子蓋(23) 口径10cm弱で、残器高は1.7cmある。なだらかな傾斜の上面を浅く彫り込み、花卉状とする。内面端部内側には低い返りをもつ。胎土は灰白色で、明青灰色の釉が掛かる。中国南方産とみられる。13世紀に属する。1区堀60Cから出土した。

土師器皿(1~16)ほとんどが白色系の皿Sで、赤色系の皿Nはごくわずかである。皿Sは口径により小型(1~4・8~12)・中型(13)・大型(5~7・14~16)の3種類に分類できる。小口径のいわゆるへソ皿から直径15~16cm程の大型のものまである。胎土は砂粒を少量含み、

灰白色からにぶい橙色を呈する。焼成はおおむね良好である。京都IX期中相～新相に属する。3・4は口縁端部に煤が付着する。1～6は堀60A、7は堀60B、8～16は堀60Cからの出土である。ほとんど時期差がみられない。

土師器火舎(17) 直立する体部上方に、二条の突帯をめぐらせ、その間にスタンプ文を配置する。内面は横ナデ調整、外面は丁寧なヘラミガキを施す。胎土は砂粒を少量含み、外面はにぶい橙色、内面は暗灰色を呈する。焼成は良好である。15世紀に属する。1区堀60Aから出土した。

瓦器鍋(18) 受部は短くなり、端部の上部は内湾している。外面にユビオサエの痕跡が明瞭に残る。内面をハケメ調整する。外面には煤が付着する。胎土は砂粒を少量含み、灰オリーブ色を呈する。焼成は良好である。15世紀に属する。1区堀60Cから出土した。

瓦器羽釜(19) 中型で口径21.8cmある。体部の上部に鏝を貼り付ける。体部外面はオサエ調整時の指頭痕が明瞭につく。内面はハケメで平滑に調整する。外面には煤が付着する。胎土は砂粒を少量含み、にぶい黄橙色を呈する。焼成は良好である。15世紀に属する。1区堀60Aから出土した。

灰釉陶器鉢(21) 大きく外上方に延びる体部をもつ。内外面は回転ナデ、外面下半にはケズリ。内面と外面上半に灰オリーブ色の釉が掛かる。胎土は砂粒を少量含み、灰色を呈する。いわゆる古瀬戸である。15世紀に属する。1区堀60Cから出土した。

土師器皿(26) 白色系の皿Sである。中型の丸底である。内外面ともナデ、体部外面の下半はユビオサエが残る。胎土は砂粒を少量含み、橙色を呈する。焼成は良好である。京都XII期に属する。6区の土壌121から出土した。

土師器羽釜(27) 口縁端部は内上方へ突出して返りがある。内外面はナデ調整。胎土は砂粒を少量含み、橙色を呈する。焼成は良好である。胴部中に鏝が付けられるとみられる。江戸時代前期に属する。5区の整地層から出土した。

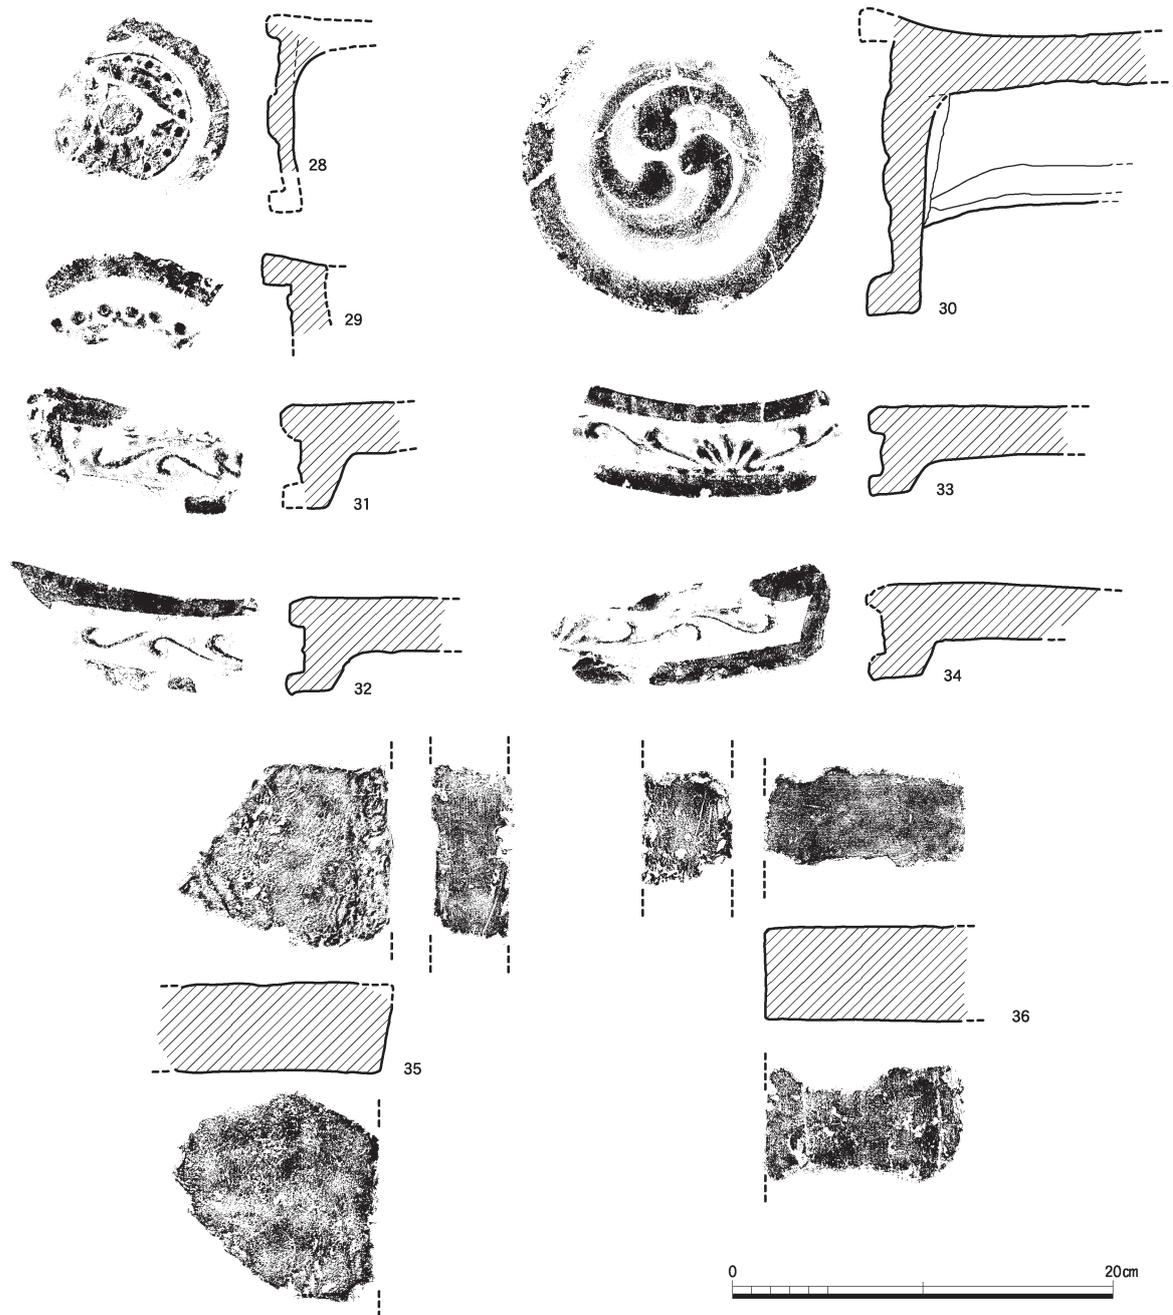
図17 出土瓦類拓影・実測図(1:4)

複弁八葉蓮華文軒丸瓦(28) 一段と高い中房に「卍」字を陽刻し、内区には小振りの複弁を配する。花卉の輪郭線は互いに連結し、細い界線の内側にやや大粒の珠文を配する。瓦当部の成形は接合式で、裏面はオサエ調整である。胎土は砂粒を多く含み、青灰色を呈する。焼成はやや軟質である。同文品は広隆寺旧境内²⁾や天龍寺境内³⁾での出土がある。平安時代後期に属する。1区堀60Aから出土した。

文字文軒丸瓦(29) 細い界線の外に、小粒の珠文を密に配する。内区には文字の一部がみられ

る。周辺での出土例から銘は「天龍寺」とみられる。瓦当面にはハナレ砂が付着する。胎土は砂粒を少量含み、暗灰色を呈する。焼成は良好である。同文品が天龍寺境内⁴⁾で出土している。1区堀60Aから出土した。

巴文軒丸瓦(30) 左巻きの三巴文で、珠文はもたない。巴の尾は半周して界線となる。瓦当外周と裏面は丁寧にナデ調整する。丸瓦凸面は縦方向のヘラミガキ。瓦当裏面の下半は横方向にナデ。胎土は砂粒を多く量含み、灰色を呈する。焼成は良好である。1区堀60Cから出土した。

菊花唐草文軒平瓦(31～34) 33は中央部、31・32は左半、34は右半である。中心飾りは5弁の半裁菊花文を凸線で表す。唐草は中心飾りの下部からのび、独立して左右に3反転する。瓦

当外周と側面はナデ調整を施す。瓦当面にはハナレ砂が付着する。胎土は白粒子を多く含み、灰白色を呈する。焼成は良好である。天龍寺境内⁵⁾や鹿苑寺境内⁶⁾などで出土例がある。1区堀 60A から出土した。

磚（35・36）ともに小破片であるが、35 は厚さ 4.5 cm、36 は厚さ 4.7 cmある。全面にナデ調整を施している。胎土は砂粒を多く量含み、色調は灰黄色を呈する。上下面は黒色に燻される。破片のため、一辺の長さは

不明である。35 は堀 60A から、36 は堀 60C から出土した。

鬼瓦（37～40）37 は右側の周縁部である。平坦な周縁部に 2 条の凹線、凹線内には円形のスタンプを連続して捺す。周縁帯の内側は立体的な鬼面の一部が表される。両面ともケズリとナデで調整する。胎土は砂粒を多く量含み、色調は橙色を呈する。38 は立体的な造形であるが、部位は不明である。両面ともケズリとナデで調整する。胎土は砂粒を多く量含み、色調は橙色を呈する。39 は立体的に目の周辺を表現する。両面ともケズリとナデで調整する。胎土は砂粒を多く量含み、色調は橙色を呈する。40 は円錐状で先端部が一方にやや曲がる。長さは 8.4 cmある。角もしくは牙の一部の可能性もある。ケズリとナデで調整する。胎土は砂粒を多く量含み、色調は橙色を呈する。1区堀 60A から出土した。

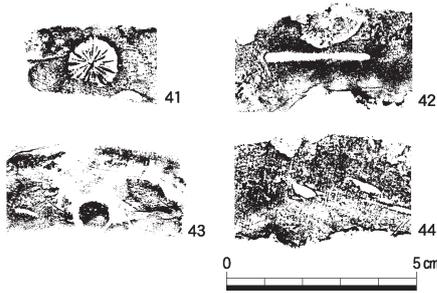
図 18 出土刻印瓦拓影（1：2）

刻印瓦（41～44）刻印が捺された瓦やへら書きのある瓦が少量出土した。41 は菊花状の刻印を平瓦の側縁に捺す。42 は○状の刻印が丸瓦外面の玉縁側段部に捺される。43・44 はへら書きによる。43 は横方向の 1 本線、44 は横方向に短く 2 点が描かれる。42～44 は丸瓦外面の玉縁側段部に施される。42～44 は堀 60A から、41 は 1 区溝 32 から出土した。

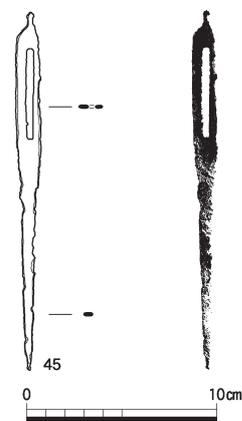
図 19 土壌 121 出土筭
写真・実測図（1：4）

筭（45）胴部は平たく、先端部は細くなり尖る。全体的に腐蝕が進んでおり、表面の状態は良くない。残存長は 19.0 cm、残存幅は 1.3 cm、厚さ 0.17 cm。胴部には幅 0.4 cm、長さ 4.8 cmの長方形の孔が開く。頭部は先端が曲がり、耳かき状を呈する。室町時代のものとみられる。6 区の江戸時代の土壌 121 から出土した。
