京都市埋蔵文化財研究所発掘調査報告 二〇〇九―一

史跡法観寺境内

2010年

財団法人 京都市埋蔵文化財研究所

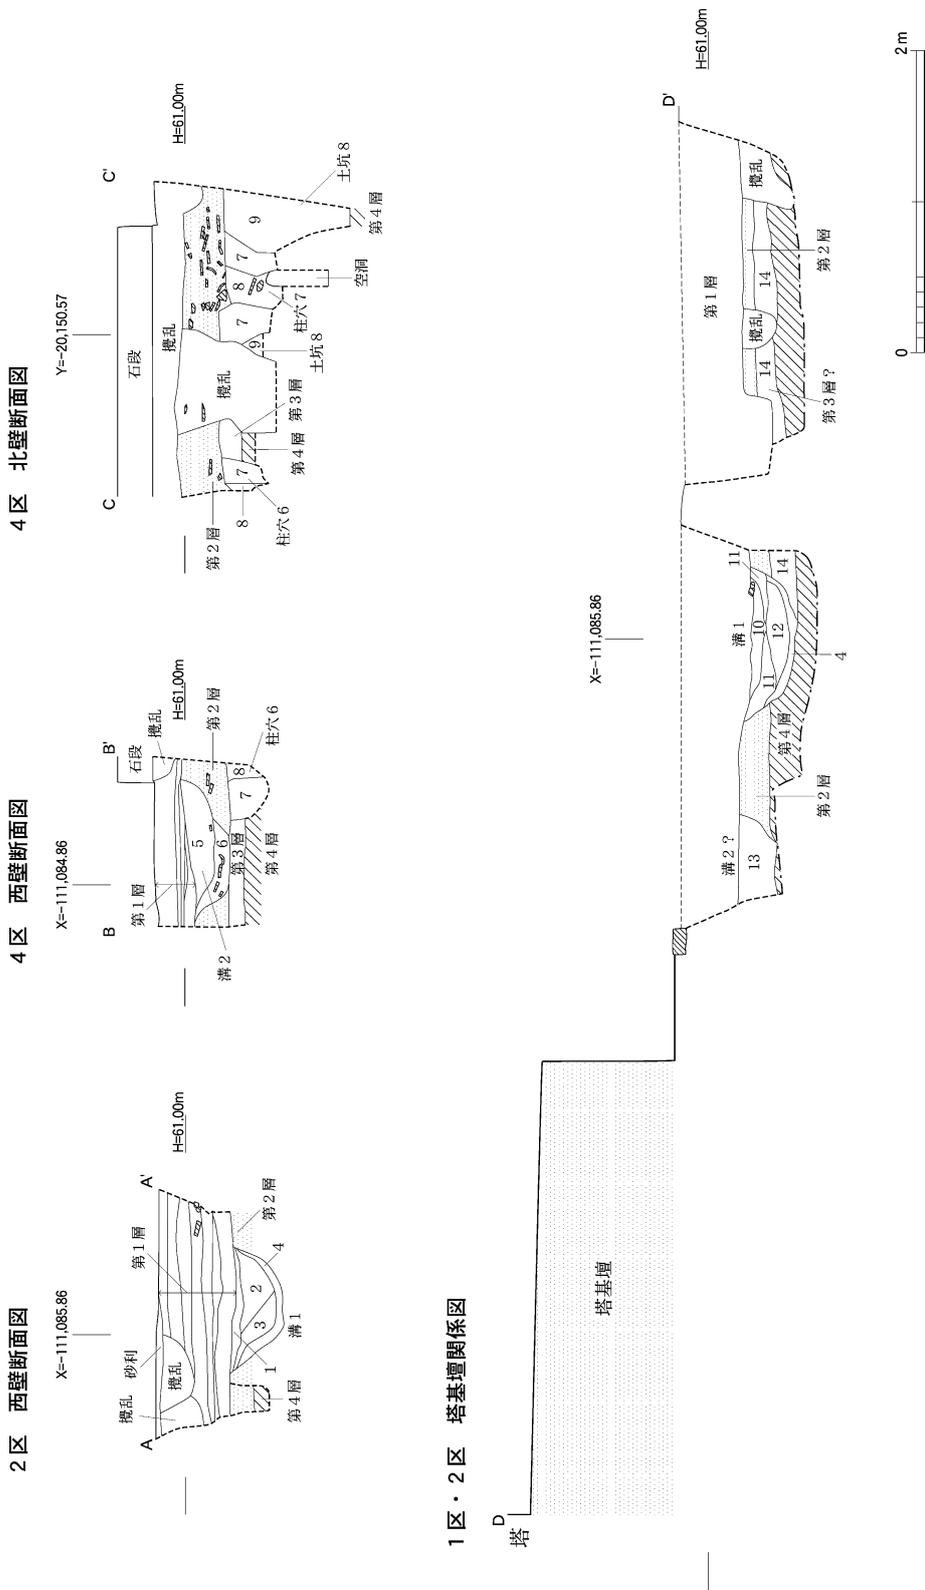
図5 地層断面図 (1:50)

- 1 10YR4/4褐色シルト 瓦を多量に包含し、固く締まる (溝1埋土)
- 2 10YR5/4にぶい黄褐色シルト 小～中礫を含み、固く締まる (溝1埋土)
- 3 10YR4/4褐色シルト 細粒砂を含み、締まりが悪い (溝1埋土)
- 4 10YR6/3にぶい黄褐色粘土 瓦を少し含む (溝1埋土)
- 5 10YR5/4にぶい黄褐色シルト 瓦を多量に包含する (溝2埋土)
- 6 2.5Y4/6オリーブ褐色シルト 瓦を多量に包含する 細粒砂含む (溝2埋土)
- 7 10YR5/6黄褐色シルト 炭化物粒を含む (柱穴6・7掘形埋土)
- 8 10YR4/4褐色シルト 瓦を含む (第2層土が柱痕に流入した地層)
- 9 10YR4/6褐色シルト (土坑8埋土)
- 10 10YR5/4にぶい黄褐色シルト 細粒砂を含む 瓦を多量に包含する (溝1埋土)
- 11 10YR5/3にぶい黄褐色シルト 小礫を含む (溝1埋土)
- 12 10YR5/4にぶい黄褐色シルト 小礫を含む (溝1埋土)
- 13 10YR4/2灰黄褐色シルト 中粒砂含む 炭化物粒を含む (溝2埋土?)
- 14 10YR5/3にぶい黄褐色シルト 瓦を包含する (第3層?)

現地表を覆う化粧敷の小礫の下位に以下の4層を認める。

第1層：層厚2～10 cmの固く締まった薄い整地層が幾重にも重なったものを第1層と総称する。2区の西端と1区で最も厚く、層厚は約50 cmある。3区の東端で最も薄く、層厚は約15 cmある。最下部においても国産の磁器を含むことから、江戸時代から現代にかけての地層である。第1層を構成する各薄層の上面には雨水による流入砂やゆるい土壌を認める箇所があり、各薄層上面が江戸時代から現代に至る旧地表面を形成していたものであることが明らかである。

第2層：10YR5/3 にぶい黄褐色シルト層で、白鳳時代から平安時代後期の瓦を多量に含む。層厚10～40 cmある。平安時代後期かそれ以降の整地層である。本層の上面は3区の北東端で最も高く、2区西端および1区で最も低い。その高低差は約20 cmある。また、北側の塔基壇に向かって急激に高くなる傾向にある。昭和52年度調査で確認した瓦を多量に含む地層は、本層に対比できるものであろう。

第3層：10YR4/6 褐色シルト層で、層厚10～15 cmある。瓦、須恵器、土師器の小片を含む。平安時代以前の整地層である。4区で確認したが、1区においても同様の層準が存在する。しかし、調査時期が異なり両層を対比できなかったこと、層相がやや異なることにより、同一層とする判断を保留する。

第4層：10YR4/3 にぶい黄褐色シルトで、遺跡の基盤となる自然堆積層である。人為的遺物を含まない。4区では本層上部の約30 cmが人為的に積みなおされたように見える箇所があるので、一部で整地層が乗る可能性がある。

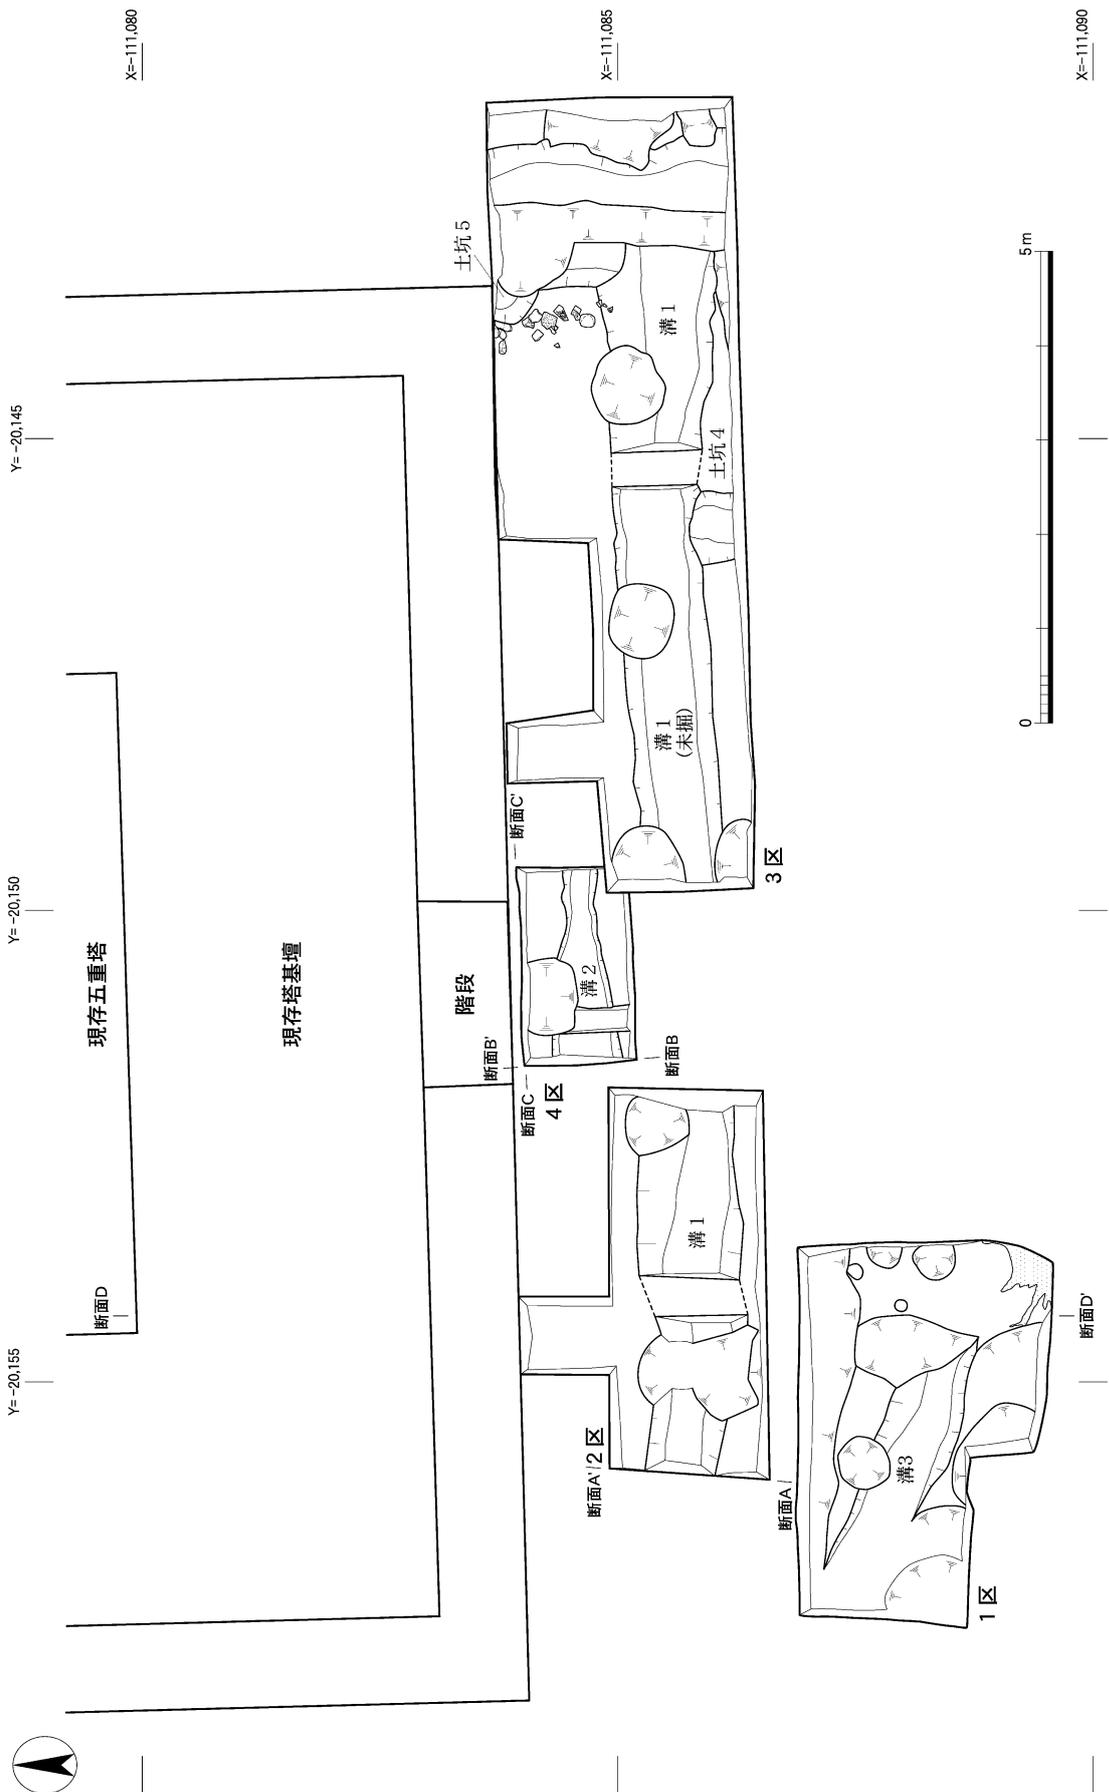
图6 第1面平面图 (1 : 80)

## (2) 第 1 面の遺構 (図 6)

第 1 面の遺構には、2 区と 3 区で検出した溝 1、1 区で検出した溝 3、3 区で検出した土坑 4・5 がある。また、4 区の第 3 層上面で検出した溝 2 は、地層断面の観察により第 1 面で成立する遺構である。溝 1・2・3 は、平安時代後期から鎌倉時代の遺構である。土坑 4・5 の年代は不明である。

溝 1 は、2 区と 3 区を東西につらぬく状態で検出した東西溝である。幅約 80 cm、深さ約 40 cm である。溝底の高さは 3 区東端で最も高く、2 区西端で最も低い。その高低差は約 20 cm である。埋土中に瓦を多く含むが、とりわけ最上部に集中し固く締まる。埋土からは白鳳時代から平安時代後期の瓦が多く出土している。したがって、平安時代後期かそれ以降の遺構である。3 区東端では、溝 5 に取り付く南北溝を検出している。また、この南北溝は、さらに南に延びる様相を示していた。

溝 2 は、4 区の中央を東西につらぬく状態で検出した。幅約 80 cm、深さ約 40 cm あり、規模は溝 1 とほぼ同じである。白鳳時代から平安時代後期の瓦を多く包含する。京都編年<sup>1)</sup>VI 期の土師器皿の小片が出土している。VI 期は 12 世紀末から 13 世紀後半の暦年代が推定されている。したがって、溝 2 は 12 世紀末から 13 世紀後半頃かそれ以降の遺構である。溝 2 は、2 区と 3 区の北側拡張区で平面検出していない。しかし、両区北拡張区の断面にこの溝に類似する遺構が記録されているので、今後の検討次第では、溝 1 と同様、塔基壇の南辺を東西に延びる溝と評価できよう。

溝 3 は、1 区の南東から北西方向に検出した。周囲を攪乱坑で削られているため、不明な部分が多いが、およそ幅 70～80 cm、深さ約 10 cm あり、約 3.0m 分検出している。埋土からは、瓦片のほかに土師器皿・甕、須恵器、灰釉陶器、瓦器、焼締陶器、滑石製石鍋片が出土している。遺物はいずれも小片であるため、詳細な時期は不明である。しかし、種類の構成から 12 世紀頃かそれ以降の遺構であろう。

この地層の上面で検出された溝1は、立会調査の成果を含めると現基壇端から約3m離れて塔の四周を廻っているものと考えられる。溝1の底は東で高く、西に向かって下っており、雨水などの排水機能を有していたことが想像できる。基壇の外周を廻る排水溝として考えられるのは建物の雨落溝である。しかし、この溝を塔の雨落溝と考えると、塔初層の屋根の規模を一辺18～19mの巨大なものに復元することになり、躊躇せざるを得ない。ちなみに、現存塔初層の屋根の規模は一辺約15mである。現状では、東の丘陵方面からの雨水を西側の低地に流すことで、塔基壇を雨水の浸食から保護する目的で設置された排水溝と考えておきたい。溝1埋土からは出土する瓦類の年代は、第2層のものと同様である。したがって、建久2年の源頼朝による塔再建から、再建塔が焼亡する正応4年(1291)の間に機能した溝であろう。

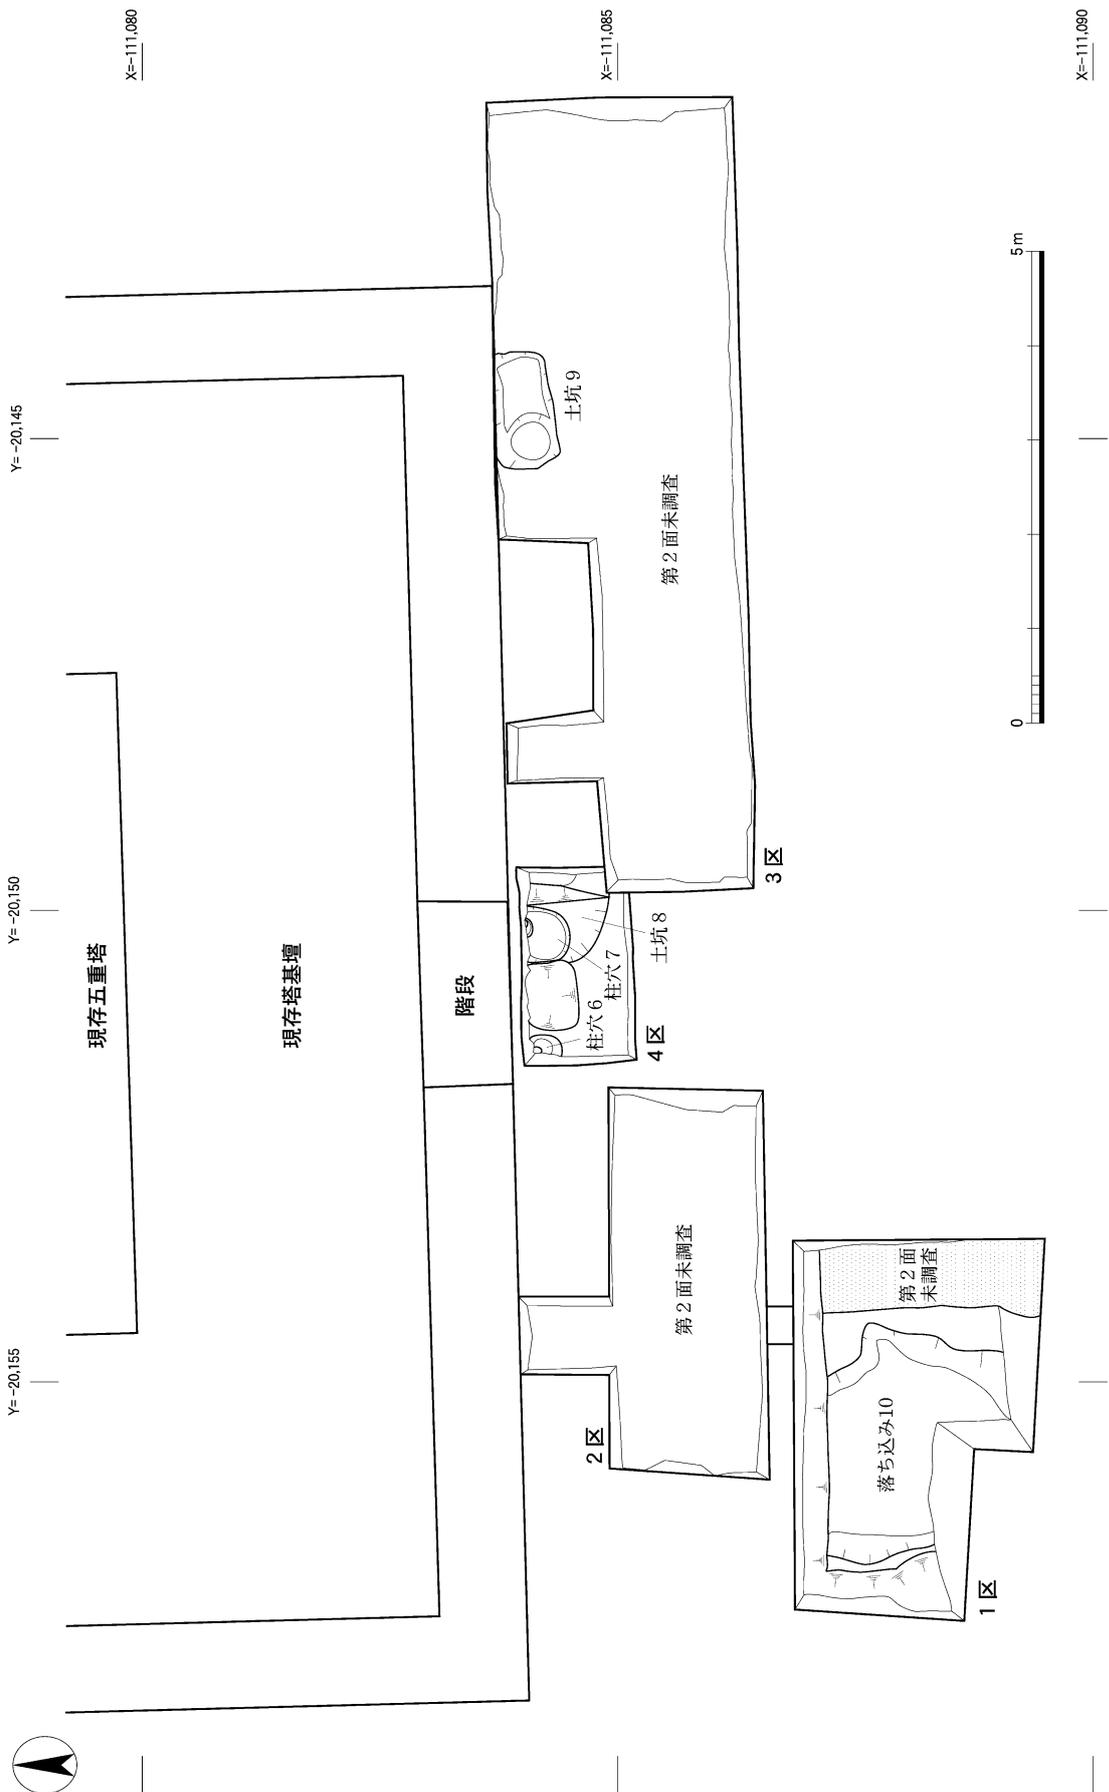
図7 第2面平面図 (1 : 80)

## (3) 第 2 面の遺構 (図 7)

第 2 面で検出した遺構には、3 区の北拡張区で検出した土坑 9、1 区で検出した落ち込み 10 がある。柱穴 6・7、土坑 8 は、4 区の第 4 層上面で検出したが、地層断面の観察により第 3 層上面で成立する遺構である。

柱穴 7 は 4 区の北壁際で検出した。北半分は調査区外に延びるが、平面形はおおむね直径約 60

cmの円形と考えられる。掘形中央には直径約 20 cmの柱痕跡が残る。柱痕跡は最上部より約 30 cmの深さまで第 2 層土が流入し、それ以下は空洞化している。完掘していないため柱穴の深さは不明であるが、空洞部の最下部は柱穴成立面より 70 cmの深さに達している。遺物は出土していない。

柱穴 6 は 4 区の北西隅で検出した。北半と西半は調査区外に延びるので、平面的な形状・規模は不明である。掘形内に柱痕跡があり、柱穴 7 と同様、上部に第 2 層土が流入し、それ以下は空洞化している。2 つの柱穴は、埋土の状況が酷似することから一連の遺構と判断できる。遺物は出土していない。

両柱穴の柱間は約 1.3m ある。2 基の柱穴は現基壇に平行して東西に延びるので、塔の建造や修理の際の足場痕と考える。両柱穴は埋土を完掘していないため、出土遺物を得ていないが、柱痕跡が空洞化している状況を考慮すると、柱の地上部が切断された直後に第 2 層に覆われていることが推測できる。

3 区北拡張区で検出した土坑 9 は、柱穴 6 と柱穴 7 の東への延長線上に検出している。土坑 9 の中心と柱穴 7 の柱痕の中心との距離は 5.2m あり、柱穴 6 と柱穴 7 の中間寸法の 4 間分の距離にあたる。以上を積極的に評価すれば、この遺構は柱穴 6 と柱穴 7 と一連の柱列を成す柱穴の可能性はある。

土坑 8 は、4 区の東半部で検出している。東半と北半は調査区外に延びるため、規模と形状は不明であるが、東西 100 cm以上、南北 80 cm以上ある。柱穴 7 と重なり、土坑 9 が古く、柱穴 7 が新しい。埋土を完掘していないが、4 区東壁わきの断割り部分での遺構の深さは約 85 cmある。埋土から土師器と須恵器の小片が出土しているが、時期は不明である。

落ち込み 10 は、1 区で検出している。東西約 250 cmあり、北と南は調査区外に延びるため南北長は不明であるが、200 cm以上ある。不定形な平面形である。深さは約 25 cmある。白鳳時代から平安時代後期の瓦が多量に出土しているが、土器類は土師器の小片のみで詳細な時期は不明である。平安時代後期かそれ以降の遺構である。

4区で検出した柱穴6と柱穴7は、第2層の直下で検出され、柱痕跡が地中に空洞化して残存していた。このことから、柱が抜かれず地上部を切断され、その直後に第2層に覆われた状況が推測できる。柱痕が空洞化するのには、柱の地中部が朽ちた際に上部がすでに固く締まった整地層に覆われていたため、土壌の侵入を許さなかったからであろう。柱穴からは出土遺物を得ることはできなかったが、以上の理由により、第2層が施された時期に極めて近い時期の柱穴と考える。第2層は建久2年の源頼朝による再建時の整地層と断定できるので、この柱穴も12世紀末頃のものともみなせよう。建物基壇に近接して存在する柱穴の性格として、幢竿支柱や建物の建造・修理に伴う足場の据付穴が考えられる。しかし、幢竿支柱とすれば、塔の正面にあること、当時の塔

の規模は不明ながらも現状基壇に近接しすぎている点が合理的に説明できない。以上により、柱穴6と柱穴7およびその延長線上に位置する土坑9を建物の建造・修理に伴う足場の据付穴と評価する。また、これらの柱穴が撤去された直後に、第2層に覆われることから、この足場穴は建久2年（1191）の再建に伴うものであることは明らかである。この柱穴から柱を上部に垂直に復元すると、現存塔の初層の軒に接するように立ち上がることになる。したがって、建久2年再建塔の初層の規模はおよそ現存塔の初層の規模に一致することになる。この点からみても溝1は、雨落溝ではない。

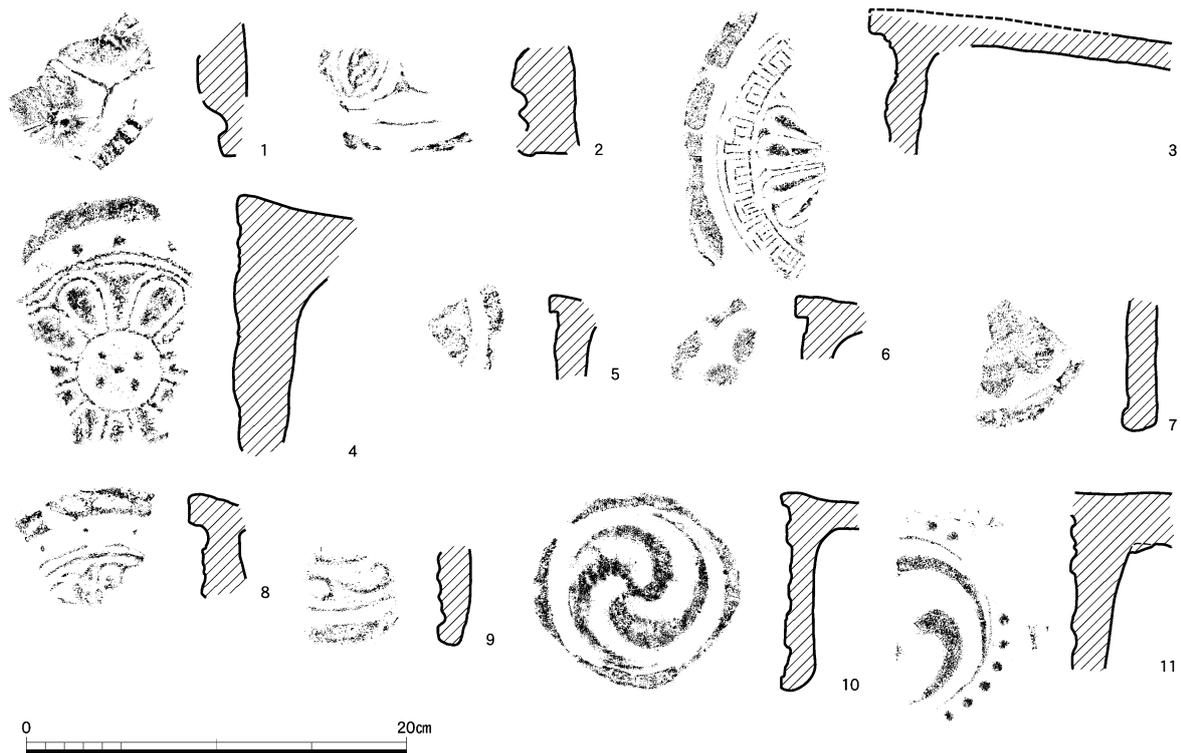
図8 軒丸瓦拓影・実測図（1：4）

### (2) 軒丸瓦(図8、図版6)

1～3は白鳳時代(7世紀中頃～後半)、4は平安時代中期(9世紀中頃～11世紀中頃)、5～10は平安時代後期(11世紀中頃～12世紀末)、11は鎌倉時代(13世紀)である。

1は単弁蓮華文軒丸瓦である。高く肉厚の単弁と間弁を有する。周縁には放射状直線文が連続してめぐる。焼成は軟質、色調は表面が暗灰色(N3/)、断面がにぶい黄橙色(10YR7/4)である。3区の第1層から出土した。同様の軒丸瓦片が1区の第2層上面から1点出土している。2は単弁蓮華文である。低い突線で表現された連弁内に子葉を有し、間弁は肉厚、界線は高く太い。焼成はやや軟質、色調は(灰白色10YR8/1)である。3区の溝1から出土した。また、この遺構か

ら本例と同様の高く太い界線を有する軒丸瓦が1点出土している。3は複弁蓮華文軒丸瓦である。Y字形の細い間弁を有し、外区には雷文がめぐり、瓦当裏面はナデ、丸瓦部凸面はタテのヘラケズリ、丸瓦部凹面は布目を残す。良好な酸化炎焼成で、色調は灰褐色（7.5YR6/2）である。落ち込み10から出土した。また、本例と同様の軒丸瓦が2区の第2層から1点、2区の溝1から1点出土している。4は複弁4葉蓮華文軒丸瓦である。中房に1+4の蓮子があり、撥形の間弁を有する。瓦当裏面に布目を残す。焼成はやや軟質、色調は灰色（N5/）、断面が灰黄色（2.5Y6/2）である。立会調査N7地点南部で出土した。5は単弁蓮華文軒丸瓦である。6・7と同系の蓮華文であるが、内区と外区との間に低い段を有するのが特徴である。焼成はやや軟質、色調は灰褐色（7.5YR5/2）である。3区の溝1から出土した。6は単弁蓮華文軒丸瓦である。5とよく似るが、内区と外区との間の低い段がない。焼成はやや軟質、色調は褐灰色（7.5YR4/1）である。4区の第2層から出土した。7は単弁蓮華文軒丸瓦である。6と同様の文様である。焼成はやや軟質、色調は（灰白色10YR8/2）である。3区の近代攪乱坑から出土した。8は複弁蓮華文軒丸瓦である。界線は2重の突線で外区に珠文がめぐり、焼成はやや軟質の還元炎焼成、色調は表面が灰白色（10YR8/1）、断面が灰色（N6/）である。2区の第2層から出土した。9は内区の文様を欠くが、外区に蓮華文がめぐり、軒丸瓦である。焼成は軟質、色調は橙色（7.5YR6/6）である。10は巴文軒丸瓦である。巴は右巻きである。焼成はやや軟質、色調はにぶい黄褐色（10YR5/4）であるが、5・6などと同系の胎土・焼成である。溝3から同様の小破片が出土している。11は巴文軒丸瓦である。巴は左巻き、外区に珠文が密にめぐり、焼成は須恵質で硬質、色調は灰色（N5/）である。2区の第1層から出土した。

次に幾何学文系の平瓦A～C類の内訳についてみてみたい。まず、2種のタタキ目が共存する平瓦A-3+B-5式であるが、これは多くが平瓦A-3式および平瓦B-5式と胎土と焼成の特徴が一致する。分析の対象とした瓦片が一様に小さいことを考慮すると、平瓦A-3式と平瓦B-5式は単独では存在せず、平瓦A-3+B-5式というあり方が本来的であると考えるのが合理的である。そうであれば、平瓦A-3+B-5式は、2種のタタキ目が共存する13点に平瓦A-3式の72点および平瓦B-5式の35点を加えた120点となる。これは、今回の調査で出土した凸面が観察可能な最大長8cm以上の平瓦737点の内、16.3%を占め、幾何学系タタキ目群のうちでは最大の占有率となる。また、周縁に放射状の列線を有する単弁8葉の軒丸瓦（1）は、平瓦A-3+B-5式と胎土と焼成がよく似る。同文の軒丸瓦は昭和52年度の調査においても出土してい

るが、この資料においても胎土と焼成がよく似ることが同様である。したがって、平瓦A - 3 + B - 5式と周縁に放射状の列線を有する単弁8葉の軒丸瓦(1)は、同一の工房で製作・焼成された可能性が指摘でき、かつ法観寺創建瓦の主要な構成部分となることは疑いない。同文の軒丸瓦は、石田茂作が紹介する京都府庁保管資料および田中重久が紹介する京都帝国大学所蔵品にも残存状況が良好な資料があり、これまでの法観寺出土瓦のなかで中心的な瓦当文様であることは、その証左ともなろう。なお、平瓦B - 2式は118点、16.0%を占め、平瓦A - 3 + B - 5式に次ぐ占有率を占めるが、複数の類型を含む可能性があること、胎土・焼成も様々であることから、軒瓦との対比などが不可能である。今後の検討を待つものである。

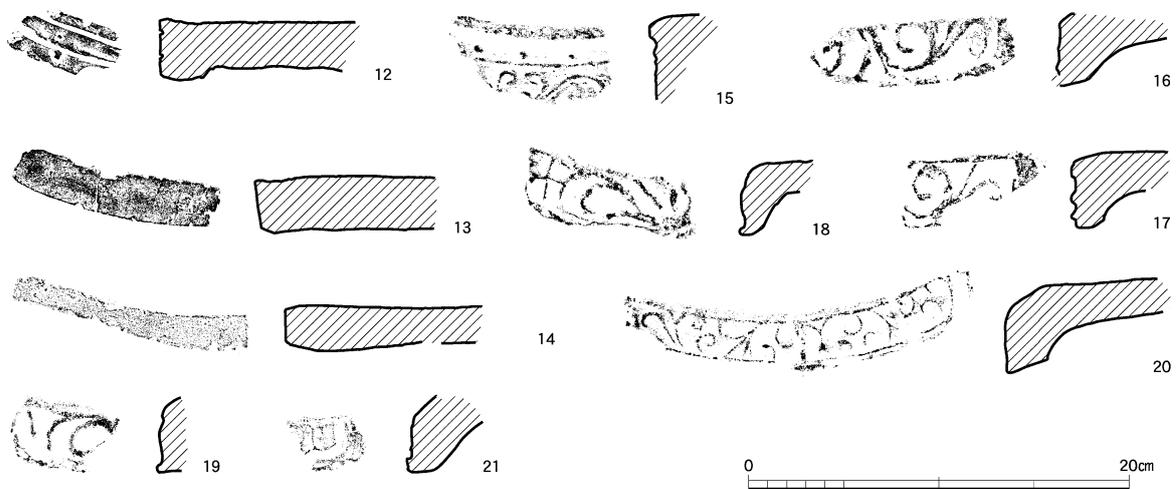
図9 軒平瓦拓影・実測図(1:4)

### (3) 軒平瓦 (図9、図版7)

12～14は白鳳時代、15は平安時代前期(8世紀末～9世紀中頃)、16～21は平安時代後期である。

12は重弧文軒平瓦である。平滑に仕上げた瓦当面に2条の沈線を施すのみである。瓦当下部に厚さ約6mmの粘土を貼り付け、背部を削って段顎とする。側縁は丁寧なヘラケズリで平滑に仕上げる。平瓦部凹面は布目と杵板痕を残す。凸面は斜格子タタキをヘラで粗く削り取る。焼成は須恵質で硬質、色調は表面が灰色(5Y5/1)、断面が淡黄色(2.5Y8/3)である。2区の北拡張区で出土した。13は無文軒平瓦である。瓦当面は単に平滑に仕上げるのみで、瓦当下部は面取りする。緩く低い曲線顎である。平瓦部凹面は布目を残す。平瓦部凸面は縦方向の丁寧なハケ目である。焼成は須恵質で硬質、色調は瓦当部分が黄灰色(2.5Y5/1)、他の部分がにぶい黄橙色(10YR7/2)である。3区の溝1から出土した。14は無文軒平瓦である。瓦当面は単に平滑に仕上げるのみである。瓦当上部を幅1cm、下部を幅2cmで横方向に面取り状にヘラケズリする。側縁も丁寧にヘラケズリし、瓦当部と同様の面取りがある。平瓦部凹面は布目を残す。平瓦部凸面は瓦当近くに横方向のヘラケズリがあるほかは不明である。焼成は須恵質だがやや軟質、色調は灰白色(7.5Y7/1)である。3区の第2層で出土した。なお、13・14と同様の無文軒平瓦と思われる破片が、2区の溝1から1点出土している。15は均整唐草文軒平瓦の中心飾り部分の破片である。焼成は軟質、色調は表面が灰色(5Y4/1)、断面が暗灰黄色(2.5Y5/2)である。2区の北拡張区で出土した。16は唐草文軒平瓦である。曲線顎である。焼成は軟質、色調は(灰白色2.5Y8/2)である。3区の溝1より出土した。17は唐草文軒平瓦である。曲線顎である。瓦当上端部は横方向のヘラケズリを施す。側縁はヘラケズリし上下端を面取りする。平瓦部凹面は布目を残す。平瓦部凸面は顎部分から連続する縦方向のナデである。焼成はやや軟質、色調は灰白色(5Y8/1)である。2区の第2層から出土した。18は唐草文軒平瓦である。折り曲げ式の曲線顎である。瓦

当上端を横方向にヘラケズリする。顎部には横方向のナデを施す。平瓦部凹面に布目を残す。焼成はやや軟質、色調は灰黄色（2.5Y7/2）である。3区の溝1南北方向部分で出土した。19は唐草文軒平瓦である。焼成は軟質、色調は暗灰黄色（2.5Y5/1）である。3区の第1層から出土した。20は唐草文軒平瓦である。瓦当中心に縦線を配するが、その左右で文様構成がまったく異なる。半折り曲げの曲線顎である。瓦当上端を横方向にヘラケズリする。他の部分の表面調整は磨耗のため不明である。焼成はやや軟質、色調は淡黄色（2.5Y8/3）である。2区の溝1から出土した。なお、本例と同範の軒平瓦が2区の溝1から1点出土している。21は剣頭文軒平瓦である。半折り曲げ式の曲線顎である。瓦当上部を横方向にヘラケズリするが、一部に布目が残る。瓦当の下端は横方向のヘラケズリ、側縁はヘラケズリである。顎部は縦方向のナデである。焼成は須恵質で硬質、色調は（灰白色 7.5Y7/1）である。2区の溝1もしくは第2層付近を断ち割った際に出土している。

今回調査で出土したヘラ描き重圏文軒平瓦(12)および無文軒平瓦(13・14)は、法観寺ではこれまでに知られていなかった白鳳時代にさかのぼる軒平瓦である。これらが法観寺の創建軒平瓦を構成するものと考えられる。

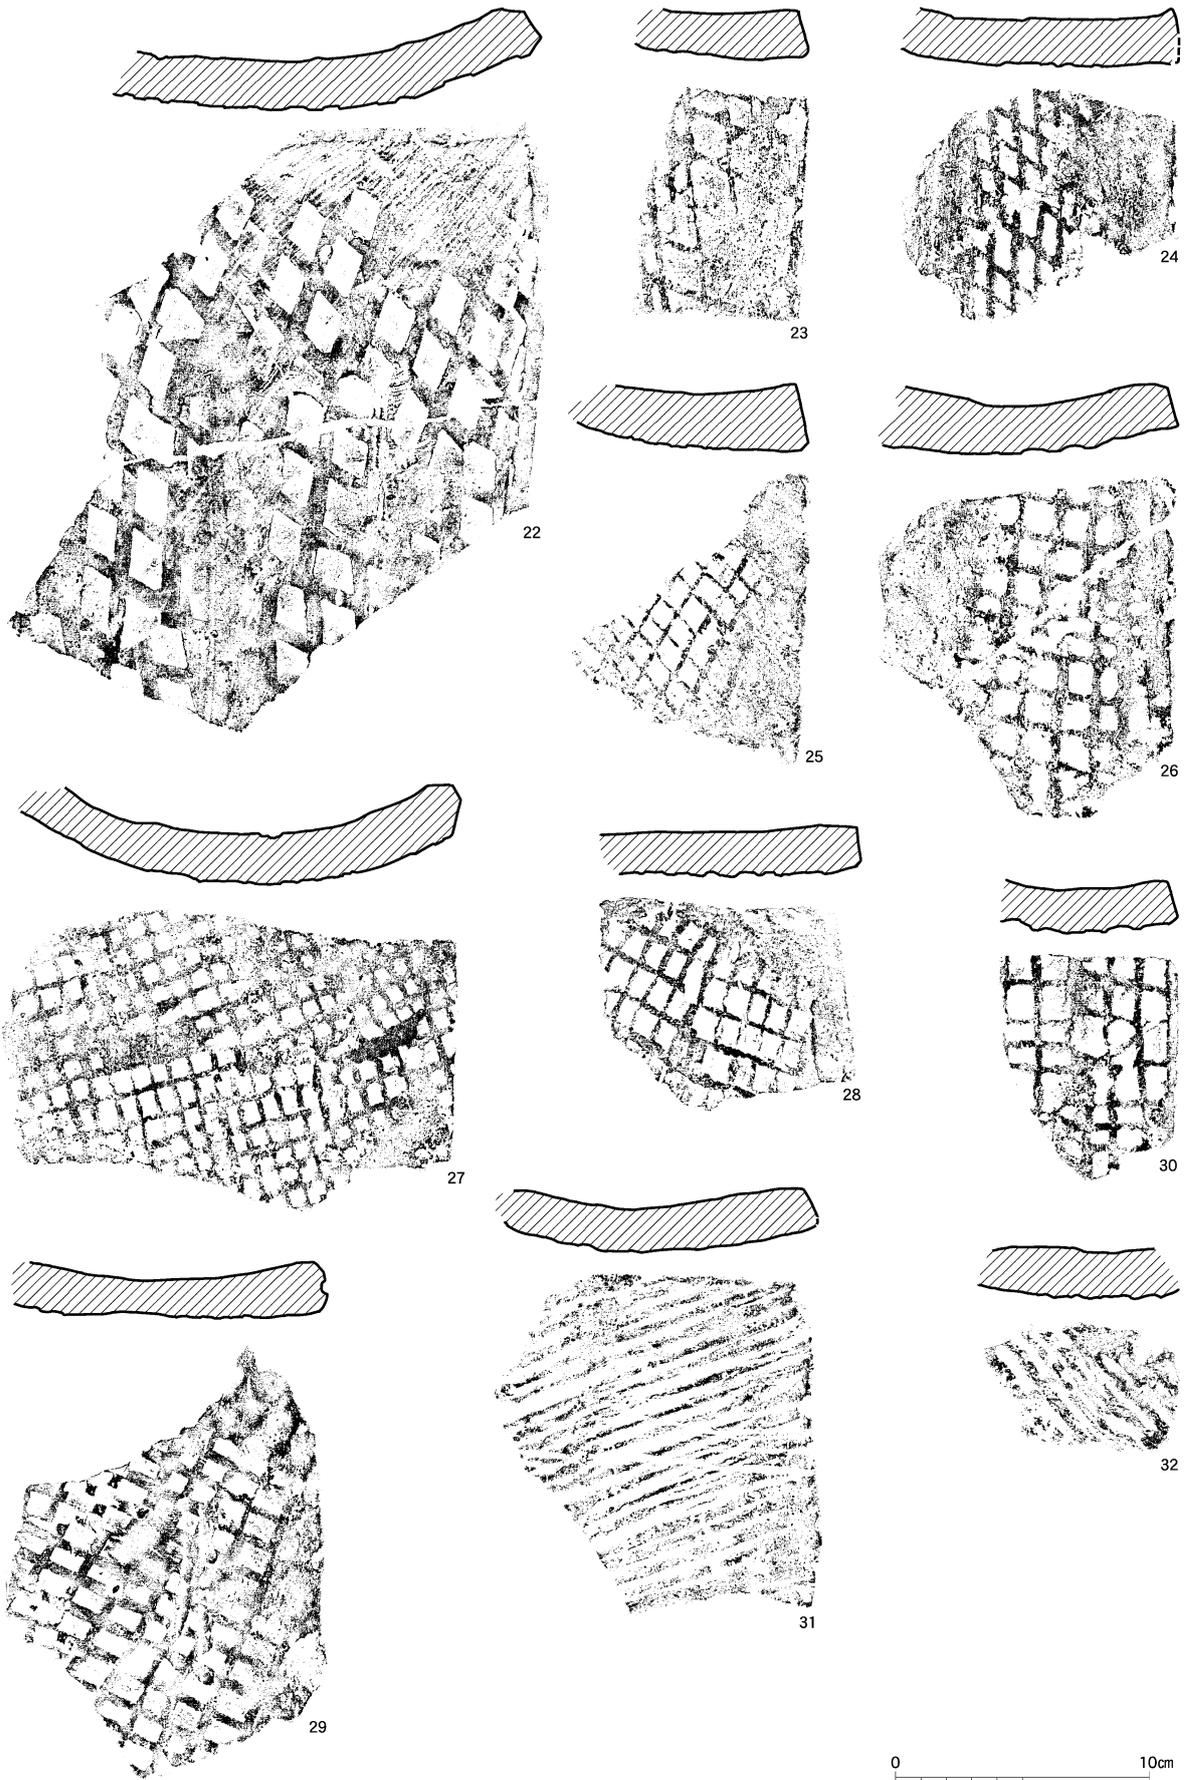
图 10 平瓦拓影·实测图 1 (1 : 3)

#### （5）平瓦（図10・11、図版8・9）

出土した7世紀から12世紀までの平瓦片のうち、最大長8cm以上の破片を分析の対象とした。点数は1,087点である。これらを、凸面のタタキ目を基準として分類し、接合前の破片数を集計した。その傾向から、創建時の瓦と補修時の瓦の弁別、それらの供給地などを知る手掛りを得ることができると考えたからである。まず、タタキ目の形状によりA～Eの5類型に分類した。A式は斜格子系タタキ、B式は格子系タタキ、C式は平行系タタキ目、D式は縄タタキ目、E式はタタキ目がなく平滑に仕上げるものである。ついで、各類型内をタタキ目の原体の違いによって細分した。その結果、A式はA-1～A-4式の4類に、B式はB-1～B-5式の5類に、C式はC-1～C-2式の2類に区分できた。しかし、後述するように、細分類型のなかにも複数のタタキ原体を含むものがあり、厳密に原体ごとの細分が実現できていないわけではない。なお、磨耗の進行などにより、類型区分ができない不明平瓦の数が350点にのぼったため、以下に示す各類型の百分率の分母は、不明平瓦を除いた737点である。

また、これらの類型ごとに、凹面に杵板圧痕を有する破片をカウントした。平瓦の製作技法は、おおむね桶巻き分割作りから一枚作りに推移することが知られているが、桶巻き作りの場合、杵

板の圧痕が凹面に残る場合があるからである。さらに、側縁が残存している破片については、その断面形にも着目した。桶巻き作りの場合、筒状の生地を縦に分割して平瓦を製作するため、側縁の断面形は、凹面側、凸面側とも直角に近い角度となり、コの字形となる場合が多い。これに対して一枚作りの場合は、凸形成形台上で一枚ごと製作されるため、側縁の形状は成形台の側縁の角度に近いものとなる。成形台の側縁の角度は地面に対して垂直に立ち上がる場合が多いらしく、一枚作りで製作された古代から中近世の平瓦側縁の断面形は、一様に凹面側は鋭角、凸面側は鈍角を呈する。ここでは前者の側縁断面形を1類、後者の側縁断面形を2類と呼び、タタキ目類型ごとに破片数をカウントした。

平瓦A - 1式(22)は、凹部菱形の長軸長約2 cm、短軸長約1.5 cmと大きく、凸部界線の幅も約0.5 cmと太い斜格子タタキ目を有するものである。焼成は須恵質で硬質、色調は灰色(N6/～N7/)を呈するものが多い。このタイプの破片は14点(1.9%)ある。このうち枳板圧痕を有する破片は6点(42.9%)に及ぶ。側縁は6点の破片に確認でき、すべて1類である。

平瓦A - 2式(23)は、凹部菱形は長軸約2 cm、短軸約1.5 cmと大きい、凸部界線の幅は約0.2 cmと細い斜格子タタキ目を有するものである。焼成は比較的硬質で、表面は暗灰色～黒色(N3/～N2/)、断面は灰白色(10YR8/1)を呈するものが多い。このタイプの破片は18点(2.4%)ある。このうち枳板圧痕を有する破片は4点(22.2%)ある。側縁は6点の破片に確認でき、すべて1類である。

平瓦A - 3式(24)は、凹部菱形の長軸約1.5 cm、短軸約0.7 cmの細長い印象の斜格子タタキ目を有するものである。凸部界線の幅は0.2 cm以下だが、彫りが深いため、潰れると0.3 cm程度の太さになる場合がある。側方に変形し平行四辺形状となる箇所がある。焼成は比較的硬質かやや軟質で、色調は表面が暗灰色～黒色(N3/～N2/)、断面が浅黄橙色(10YR8/3)のものが多い。また、一部に須恵質で硬質のものもある。このタイプの破片は72点(9.8%)ある。このうち枳板圧痕を有する破片は17点(23.6%)ある。側縁は28点の破片に確認でき、すべて1類である。

平瓦A - 4式(25)は、凹部菱形の長軸1.0～1.5 cm、短軸約0.7～1.0 cmの小型だが、横幅が広い印象の斜格子タタキ目を有するものである。凸部界線の幅は、0.1～0.2 cmある。側方に格子と区別が付きにくい平行四辺形の箇所がある。比較的硬質のものからやや軟質のものも多く、須恵質で硬質のものもある。色調は浅黄橙色(10YR8/4)のものが多い。このタイプは65点(8.8%)ある。このうち枳板圧痕を有する破片は12点(19.0%)ある。側縁は17点に確認でき、すべて1類である。

平瓦B - 1式(26)は、凹部四角形の一辺約1.0 cmと大きく、凸部界線の幅は約0.3 cmと広い格子タタキ目を有するものである。凸部界線が潰れている印象のものが多い。比較的硬質のものからやや軟質のものが多い。色調は表面が暗灰色～黒色(N3/～N2/)、断面が灰白色(2.5Y8/1)を呈する。須恵質で硬質のものもある。このタイプは27点(3.7%)ある。このうち枳板圧痕を有する破片は6点(22.2%)ある。側縁は12点に確認でき、すべて1類である。

平瓦B - 2式(27)は、凹部四角形の一辺0.5～0.7 cm、凸部界線の幅0.2 cmの小さな格子タタ

平瓦凸面のタタキ目分類とその傾向から読み取れる所見を述べておく。平瓦A-1式～C-2式および平瓦A-3+B-5式はタタキ板に何らかの幾何学模様を刻むタイプの平瓦である。これらは、いずれも一定の割合で凹面に桝板圧痕が認められ、側縁の断面形態も1類が大半を占める。平瓦B-2式と平瓦B-3式の一部に側縁形態2類が混じるが、これはヘラケズリ調整による変形とみなされるものである。したがって、幾何学模様系タタキ目を有する平瓦A～C式は、いずれも桶巻き作りで製作されたものと結論できる。これらは今回の調査で出土した最大長8cm以上の平瓦737点の内、409点（55.5%）を占める。一方、最大長8cm以上の破片で241点と最多の縄タタキを有する平瓦D類は、桝板圧痕を有する破片は極端に少なく、側縁形態も2類が優勢である。平瓦D類の中には、桶巻き作りで製作されたものが確実に含まれるが、多くは一枚作りで製作されていると見てよい。タタキ目を有さない平瓦E類は、桝板圧痕を有するものがほとんどなく、側縁形態も2類が優勢である。桝板圧痕を有する破片1点は平瓦A～C類のタタキ目が表面調整によって失われているものであろう。したがって、平瓦E類においては、大半が一枚作りで製作されていると見てよい。平瓦D・E類は、今回の調査で出土した凸面が観察可能な最大長8cm以上の平瓦737点の内、328点（45.5%）を占める。以上により、幾何学文系の平瓦A～C類は、法観寺創建瓦もしくは創建期に近い時期の補修瓦とみなすことができよう。他方、縄タタキを用いるかタタキ目を有さない平瓦D・E類は、一部に創建期に近いものを含むものの、多くは奈良時代以降の補修瓦とみなして大過なからう。

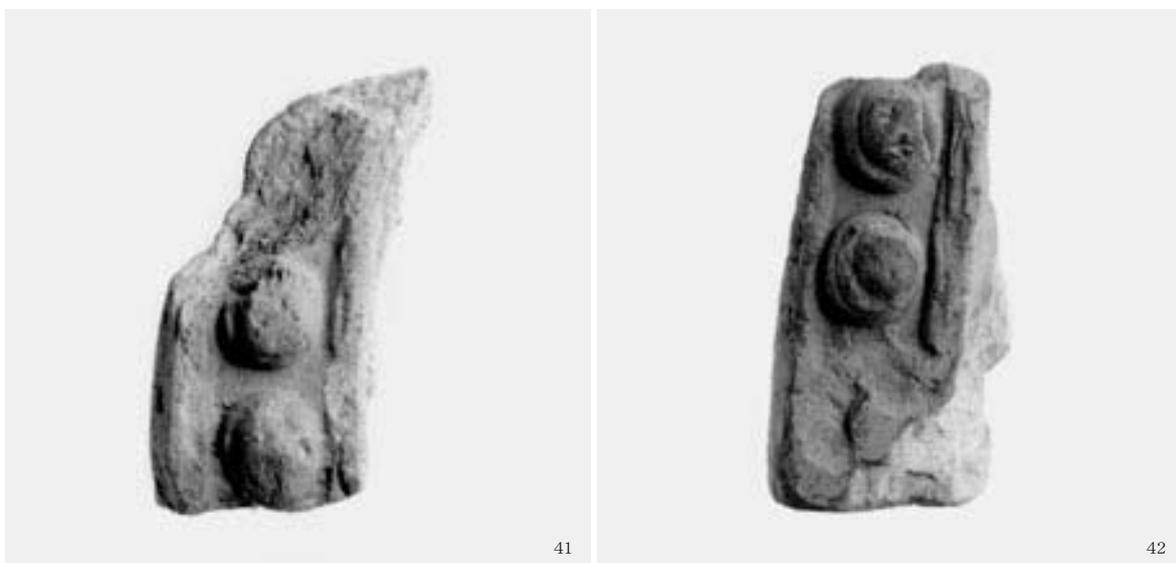
図12 鬼瓦

## (6) 鬼瓦 (図 12)

鬼瓦が2点出土している。いずれも外縁連珠部分の破片で、詳細な帰属時期は不明であるが、古代のものと考えられる。41は長さ約10cmの破片で、外縁は緩やかに弧を描くので、比較的上部の破片である。焼成はやや軟質、色調は外面が灰色(N4/)、断面が灰白色(10YR8/2)である。1区の第2層で出土した。42は長さ約10cmの破片で、破片の下端は鬼瓦の基部である。焼成は硬質、色調は外面が灰色(N4/)、断面が灰色(N6/)である。1区の第1層で出土した。

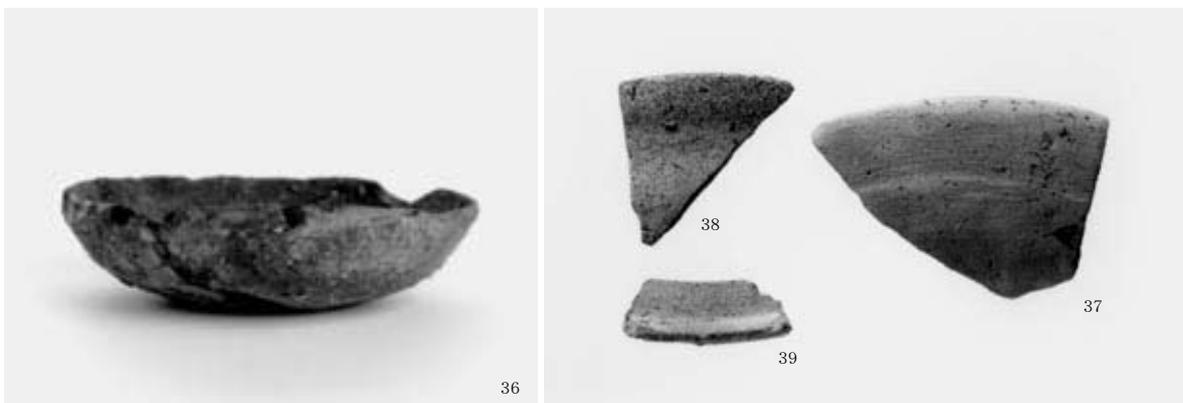
図 15 土器類

## (7) 土器類 (図 13～15)

36は土師器の杯もしくは皿である。口径9.5cm、2.5cmある。器表の磨耗が著しく、器面調整は不明である。焼成は軟質、色調は褐灰色～にぶい黄橙色(10YR4/1～10YR7/4)を呈する。焼成と色調の特徴から、2次的な焼成を受けている可能性もある。7世紀の杯Cもしくは京都編年<sup>1)</sup>V～VI期、12世紀から13世紀頃の皿の可能性はあるが、不明である。1区の第2層から出土した。

37は土師器の皿である。復元口径16.0cm、残存高2.5cmある。器表が磨耗し、器面調整は不明である。焼成はやや軟質、色調はにぶい黄橙色(10YR7/3)である。京都編年V期新段階～VI期古段階のもので12世紀後半頃のものである。1区の第2層から出土した。

38は須恵器杯蓋の小片である。口縁部にかえりを有する。天井部外面に自然釉を認め、内面はヨコナデする。焼成は良好、色調は灰色(N6/)である。7世紀中頃のものである。2区の第1層から出土した。

39は須恵器杯の小片である。短い立ち上がりを有する。受部以下の外面に自然釉、他の内外面はヨコナデする。焼成は良好、色調は灰色(N6/)である。7世紀中頃のものである。1区の第2層から出土した。

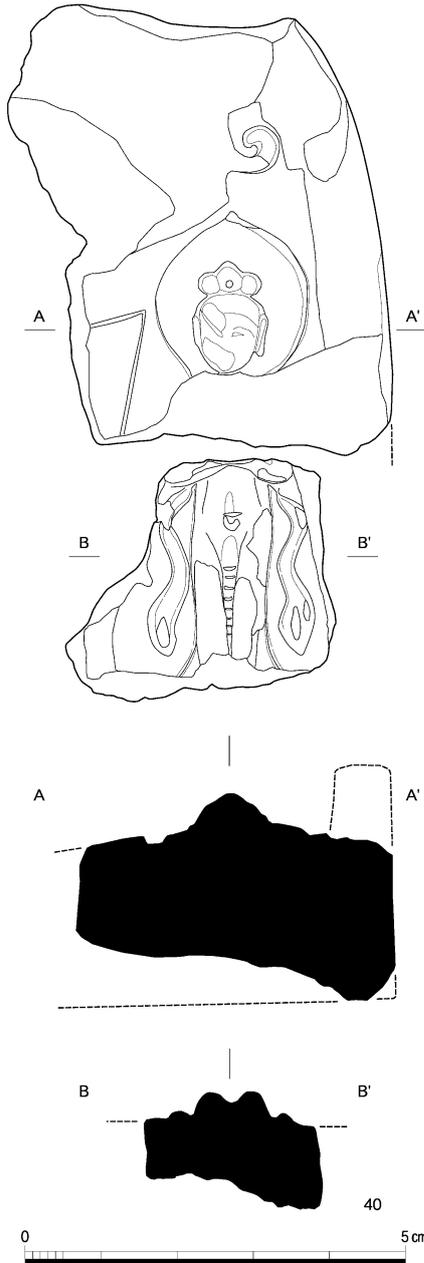
図 16 埴仏実測図 (1 : 1)

(8) 埴仏 (図 16、図版 10)

40 は埴仏である。2つの破片に分離するが、近接した破片である。両破片をあわせた残存長は縦約 9.0 cm、横約 5.0 cmある。裏面が残存する箇所があり、地の面からの厚さは 2.2 cmある。また、左側縁が残存する。表面には部分的に漆と金箔が残存する。破片中央に半肉彫りの仏像がある。細部の描写はきわめて繊細であるが、型押しで製作されているものと考えられる。焼成は良好、胎土は緻密で色調は灰色 (10YR4/1) である。上部が尖った埴面に半肉彫りの三尊像を配した火頭形三尊埴仏と呼ばれるものの左脇侍部分である。文様の表出が鮮明であることや、中国出土のものに近い緻密な粘土を用いていることから 7 世紀中頃から後半頃のものであろう。2 区の第 2 層から出土した。

今回の調査で特筆すべき成果に、埴仏の出土がある。法観寺からの埴仏の出土は、昭和初期頃に法観寺境内の東に隣接する竹内栖鳳邸よりの出土例が伝えられている<sup>1)</sup>。しかし、資料が紹介されたことはなく、その実態は現在もなお不明である。今回の調査で、法観寺境内からわが国最古クラスの埴仏が出土したことは、法観寺の創建が白鳳時代以前に遡るとの従来の見解の裏付けになるとともに、わが国での仏教文化の広がりを知るうえでも、大きな意味を持つものである。
