史跡旧二条離宮（二条城）

京都市埋蔵文化財研究所発掘調査報告

財団法人 京都市埋蔵文化財研究所

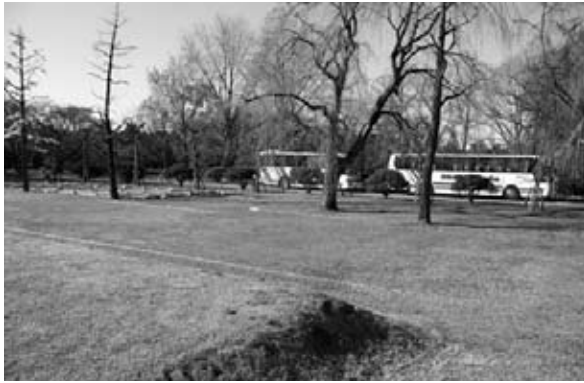
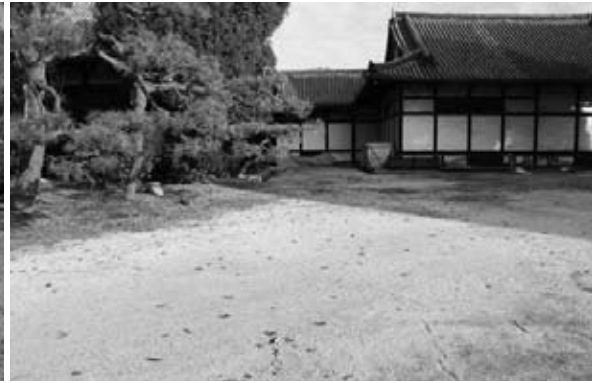
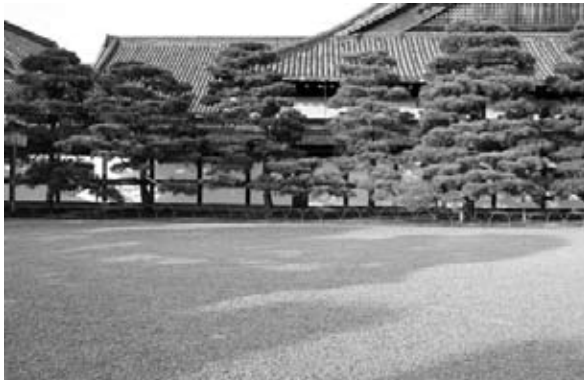
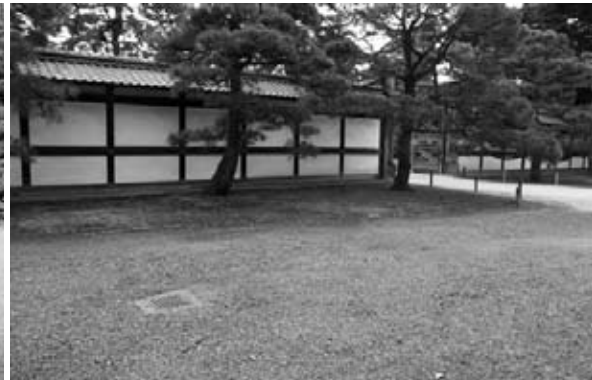
図5 調査前状況

B区調査前（北東から）

H区調査前（西から）

M区調査前（南から）

T区調査前（北東から）

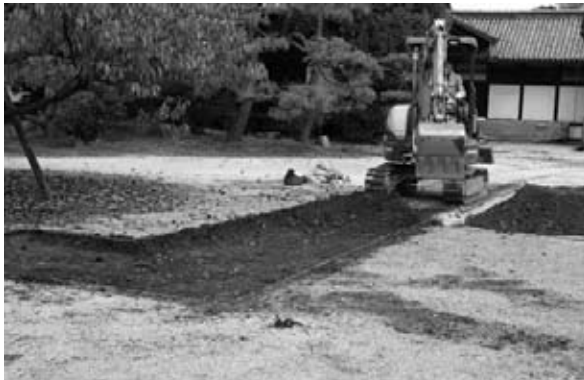
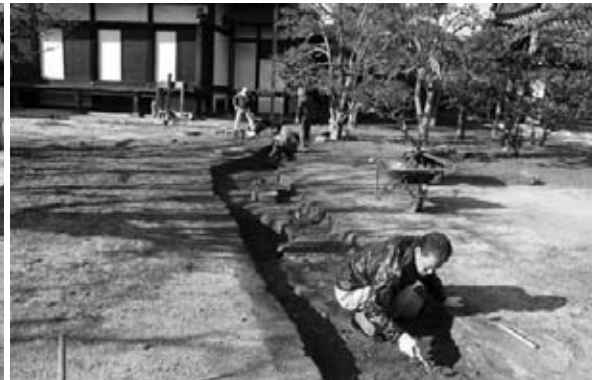
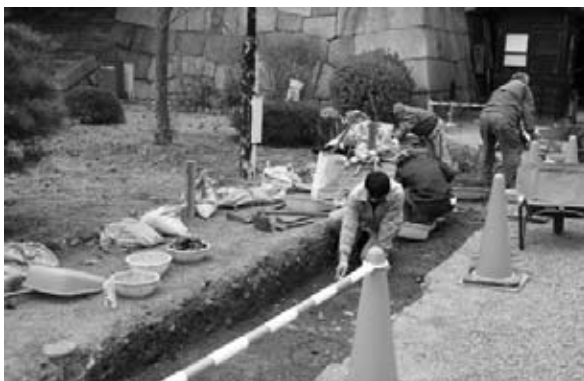
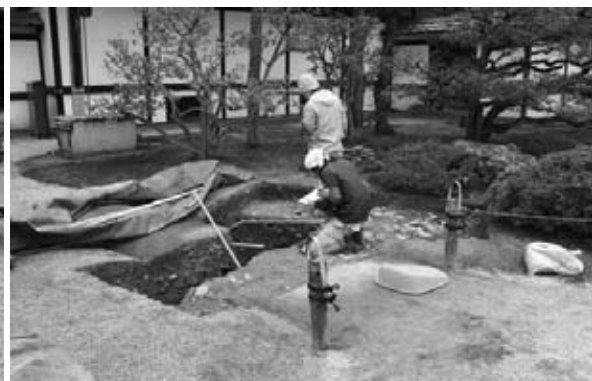
図6 作業状況

G区機械掘削（南西から）

F区遺構検出（東から）

A区遺構掘削（南東から）

V区遺構実測（南西から）

調査は二の丸より開始した。各調査区では表土・近現代の盛土を重機または人力で掘削したのち、基本的に江戸時代の遺構面から調査を開始し、逐次、文化財保護課の指導を受けながら必要に応じて調査区の拡張、下層への掘り下げを行った。各遺構面では写真・図面の記録を取り、遺物を採集した(図6)。調査終了後は、二条城事務所より通路確保などの要請を受けた部分について埋戻しを行い、2010年1月27日にすべての作業を終了した。
