名勝 清風荘庭園

財団法人 京都市埋蔵文化財研究所

このたび、庭園整備に伴う名勝 清風荘庭園の調査成果をここに報告いたします。本報告書の内容につきまして御意見、御批評をお聞かせいただけますようお願い申し上げます。

1. 調査経過

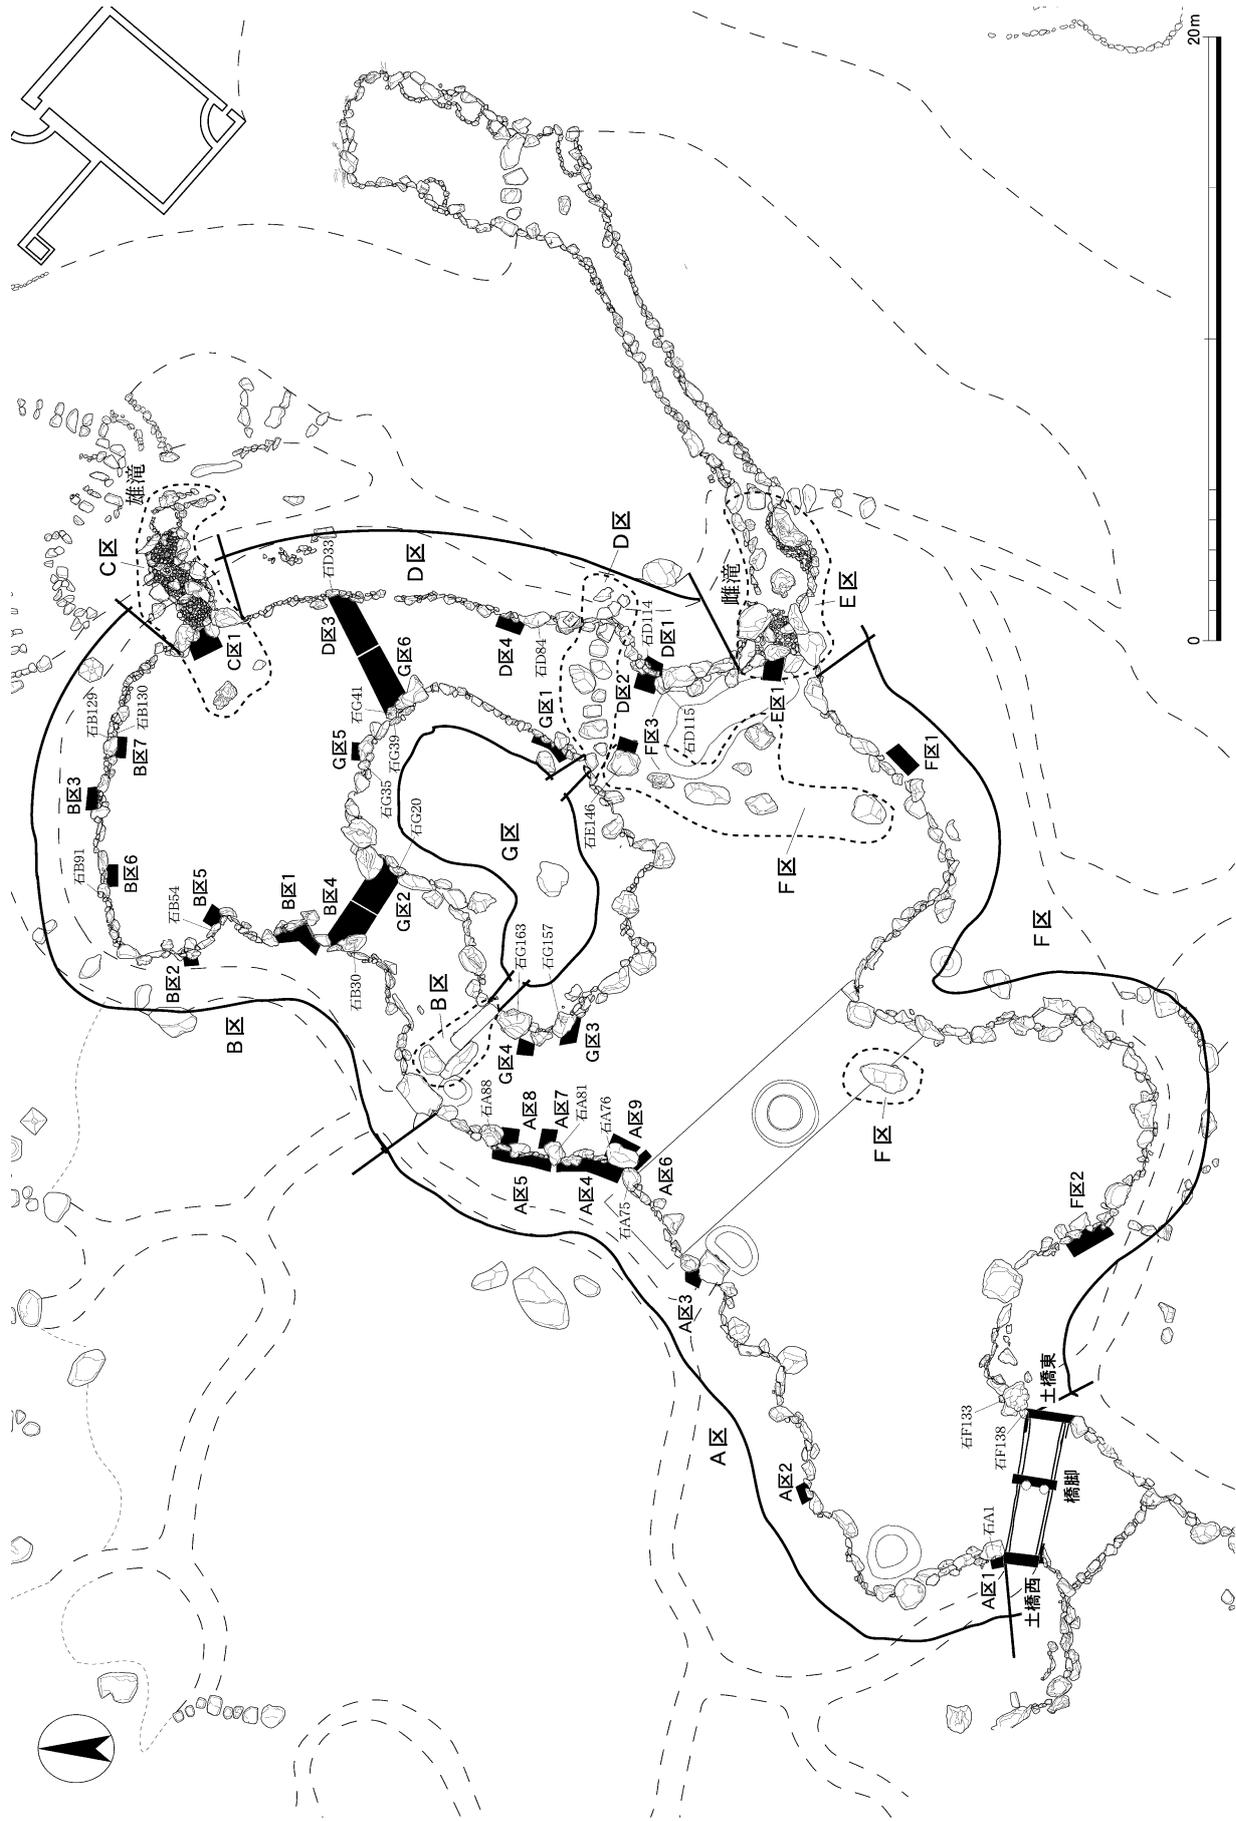
図3 立会調査区配置図 (1 : 250)

立会調査は、護岸の裏込め部分に12箇所（A区1～5、B区1～3、D区1、F区1・2、G区1）に対して実施し、芝生と表土を剥いだ段階で、裏込め土の状態を観察した。その結果、裏込め土の状態は比較的良好であった。A区4・5で裏込め土の状態を観察するため地表下0.3 mまで断ち割った。表土の下は陸部形成土となり、黒褐色砂泥が厚さ0.18 mあり、その下は小礫混じりの灰黄褐色粘質土となる。裏込めは、これらの層を掘り下げて礫混じりの埋土を施す。

また、池底から護岸にかけて、19箇所（A区6～9、B区4～7、C区1、D区2～4、E区1、F区3、G区2～6）について、モルタルを除去した後、調査を行った。調査の結果、池底のモルタルは部分的に2回の補修がされている。護岸石下部については、モルタル下に明黄褐色粘土が貼り付けられており、これは池底に向かって薄くなる。粘土の下には小礫混じりの整地土（灰黄褐色粘質土）があり、さらにその下が砂礫層（地山）となる。池底は整地土が認められる箇所と砂礫層がそのまま露出する箇所がある。A区6・9、B区4、D区2は漏水のため粘土はほとんど残存していない。A区9やG区2など数箇所の粘土にザリガニの巣穴がみられ、これも粘土喪失の原因の1つである。E区1は雌滝の水受け部分で、粘土は全く残存せず、砂礫が堆積していた。上池と比較するため、下池の流路部分の護岸を2箇所調査を行ったところ、この2箇所のモルタル下には粘土は貼り付けられていなかったことが判明した。

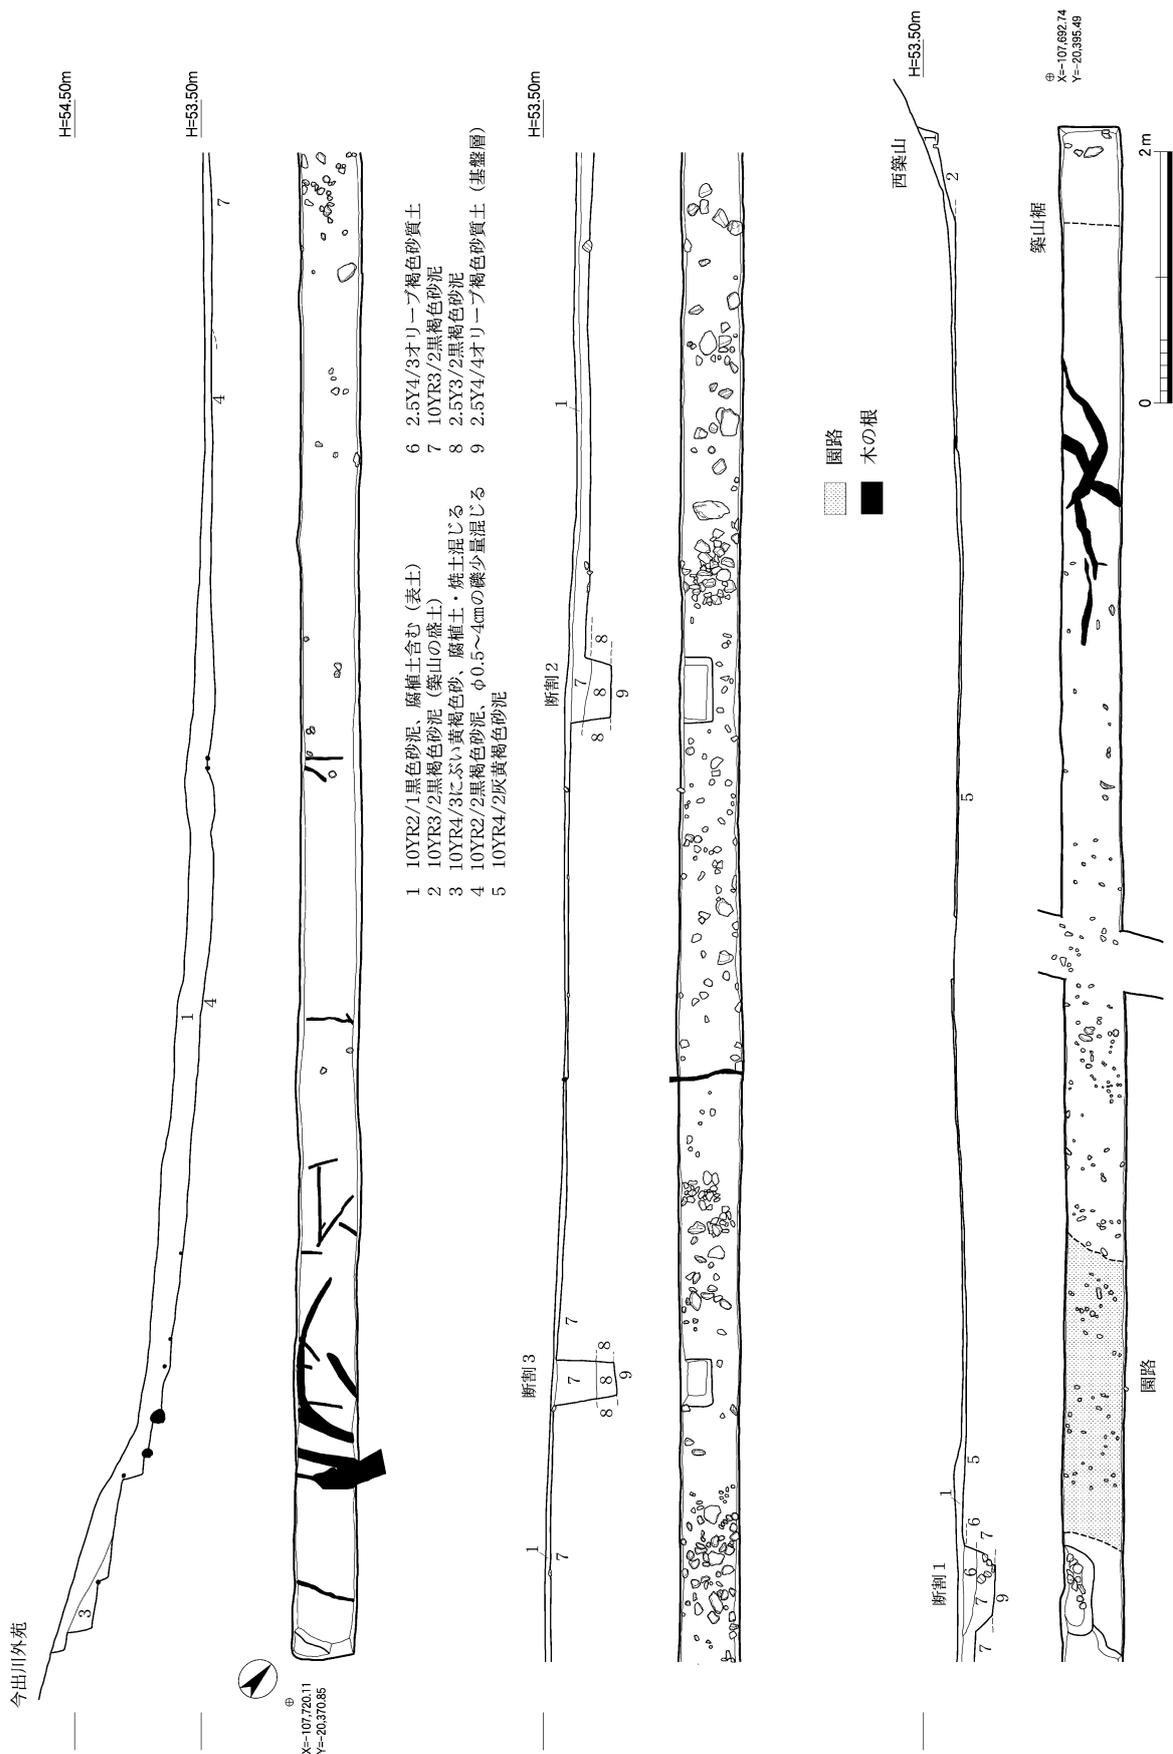
図10 3区遺構実測図（1：60）

～15cmの礫が出土した。さらに8m南東で園路である小礫敷を検出した。幅2.3mある。3区も下層の整地状況を観察するため3箇所の断割を行った。断割1～3はそれぞれ整地土が厚さ0.24m・0.32m・0.48mあり、その下が基盤層となる。検出面の標高は52.94m・52.96m・52.94mである。

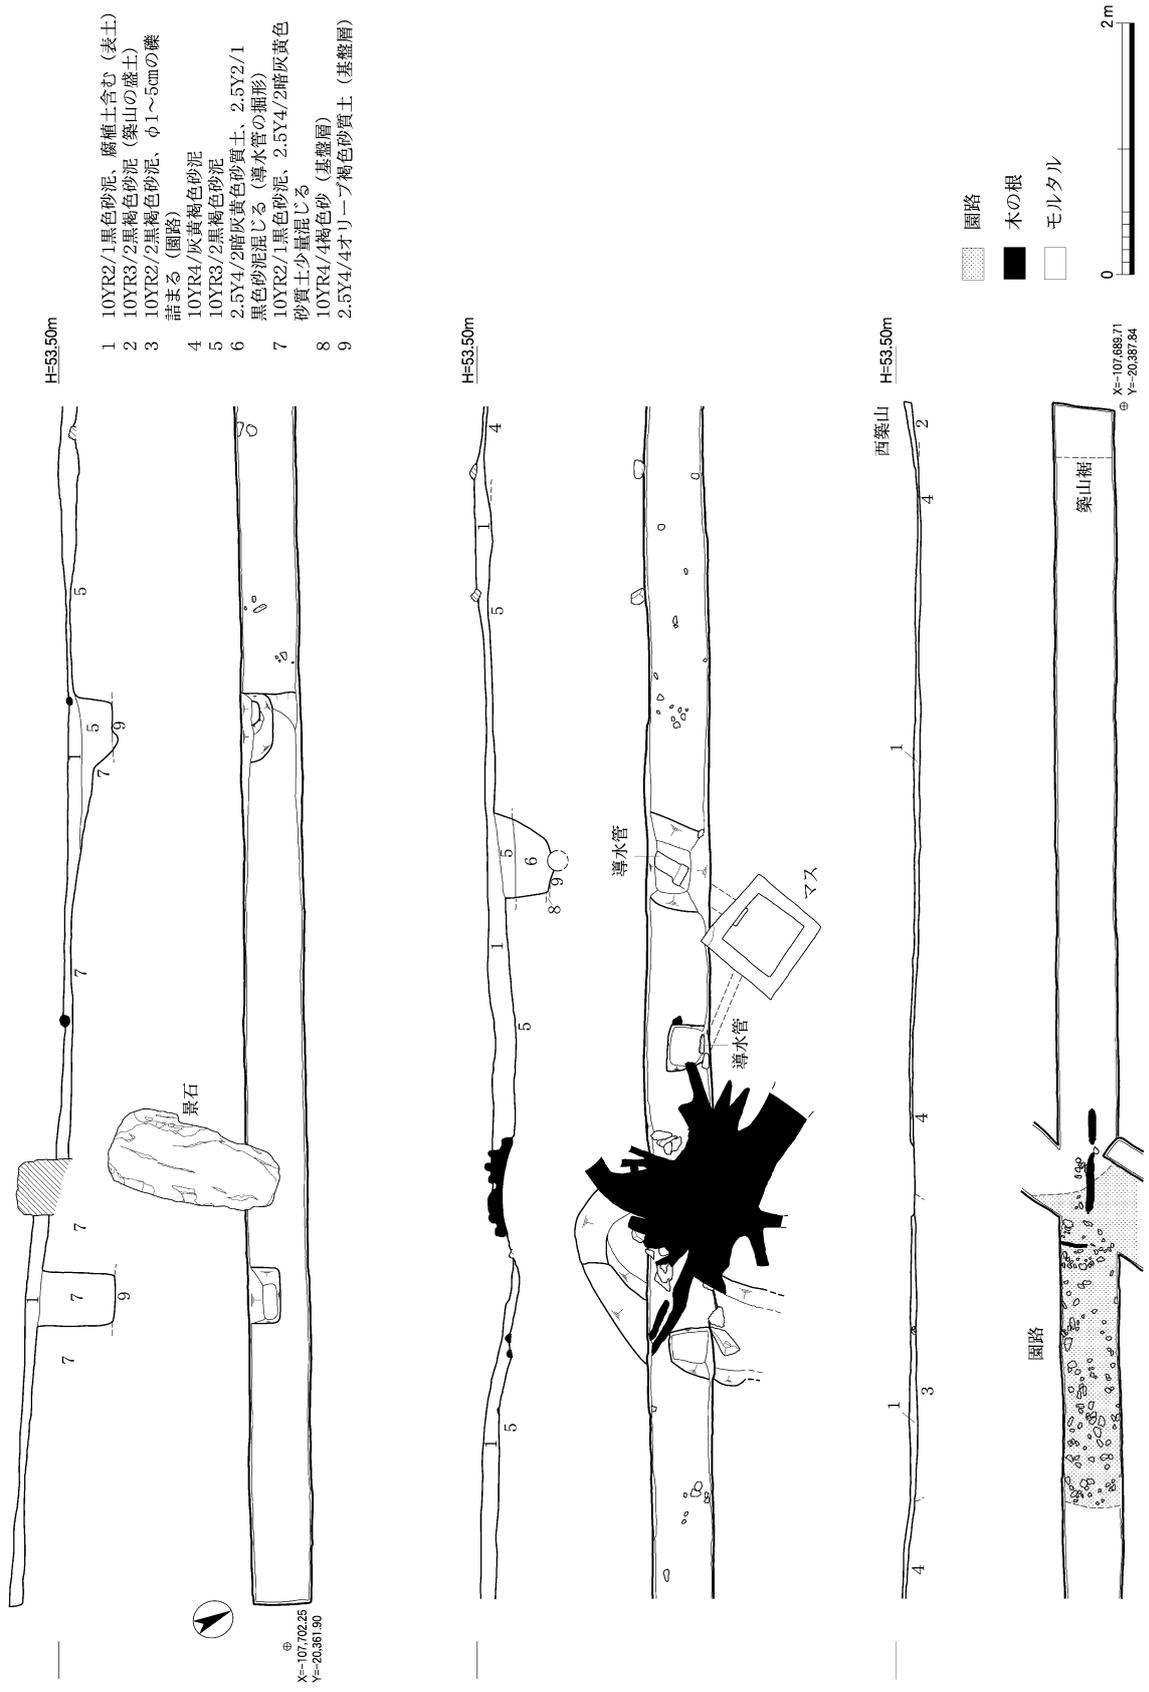
図 11 4区遺構実測図(1:60)

築山の造成状況や園路・導水管・旧東池の導水管などを確認するため、西築山から今出川外苑にかけて長さ約28.5m、幅0.5mの調査区を設定した。腐植土を含む表土の0.02～0.24m下で、西築山の裾・園路・導水管などを検出した。築山から平地にかけての表土は0.02～0.05mと薄く、今出川外苑方向に0.20～0.24mと厚くなる。築山裾(標高53.35m)には黒褐色砂泥を盛土する。園路は幅2.4mで、1区と交差する地点で南西方向に曲がり、3区に延長する。調査区の北東にあるマスから南西方向に延長する導水管を検出した。また、旧東池がせせらぎとなってマスに繋がる導水管も壁際で検出した。しかし、木の根でせせらぎの流路・導水管とも壊されていた。下層の整地状況を観察するため3箇所の断割を行った。断割1～3はそれぞれ整地土が厚さ0.38m・0.34m・0.58mあり、その下が基盤層となる。基盤層上面の標高は52.96m・53.08m・53.06mである。4区は調査区北西端から東側の景石まで、ほぼ一定の高さ(標高53.30～53.40m)で、景石から南東方向へ緩やかに勾配が付く。

1・4区では前回検出した礫敷きの園路の延長部分を検出した。1区北東で検出した園路は、4区で南西方向に曲がり3・2区へと延長し、1区の南西で縁石を伴った園路に繋がる。園路の幅は北東から南西に向かって3.2m・2.3m・1.5mと狭くなり、標高は53.36～53.00mと南西に低くなる。1・2区では中築山、3・4区では西築山の裾を確認することができた。また、4区では調査区東に位置する旧東池の2方向からの導水管がマスへ繋がる。この導水管2本を検出した。この導水管はさらに南西に延長するが、2・3区では確認できなかった。導水管1本は木根で壊れた状態で出土した。また、1～4区で断割調査を行ったところ、すべての箇所でも基盤層を検出した。検出面の標高は53.00～52.90mとほぼ一定しており、また、3・4区の西築山部分をボーリング棒で調査したところ、3区では遺構面から0.28m下(標高53.00m)、4区では0.50m下(標高52.90m)で基盤層を確認した。このことから、ある時期に敷地南東部が平坦に造成され、西築山はこの上に構築されたと考えられる。5区では東門(玄関)にあたる位置で、モルタル敷きの通路と南北に続く石垣・園路を検出した。しかし、絵図では東門は幅約4mあり、今回検出した通路の幅(0.60m)とは規模が異なることから、絵図の描かれた昭和5年以降に東門周辺が改変された可能性がある。

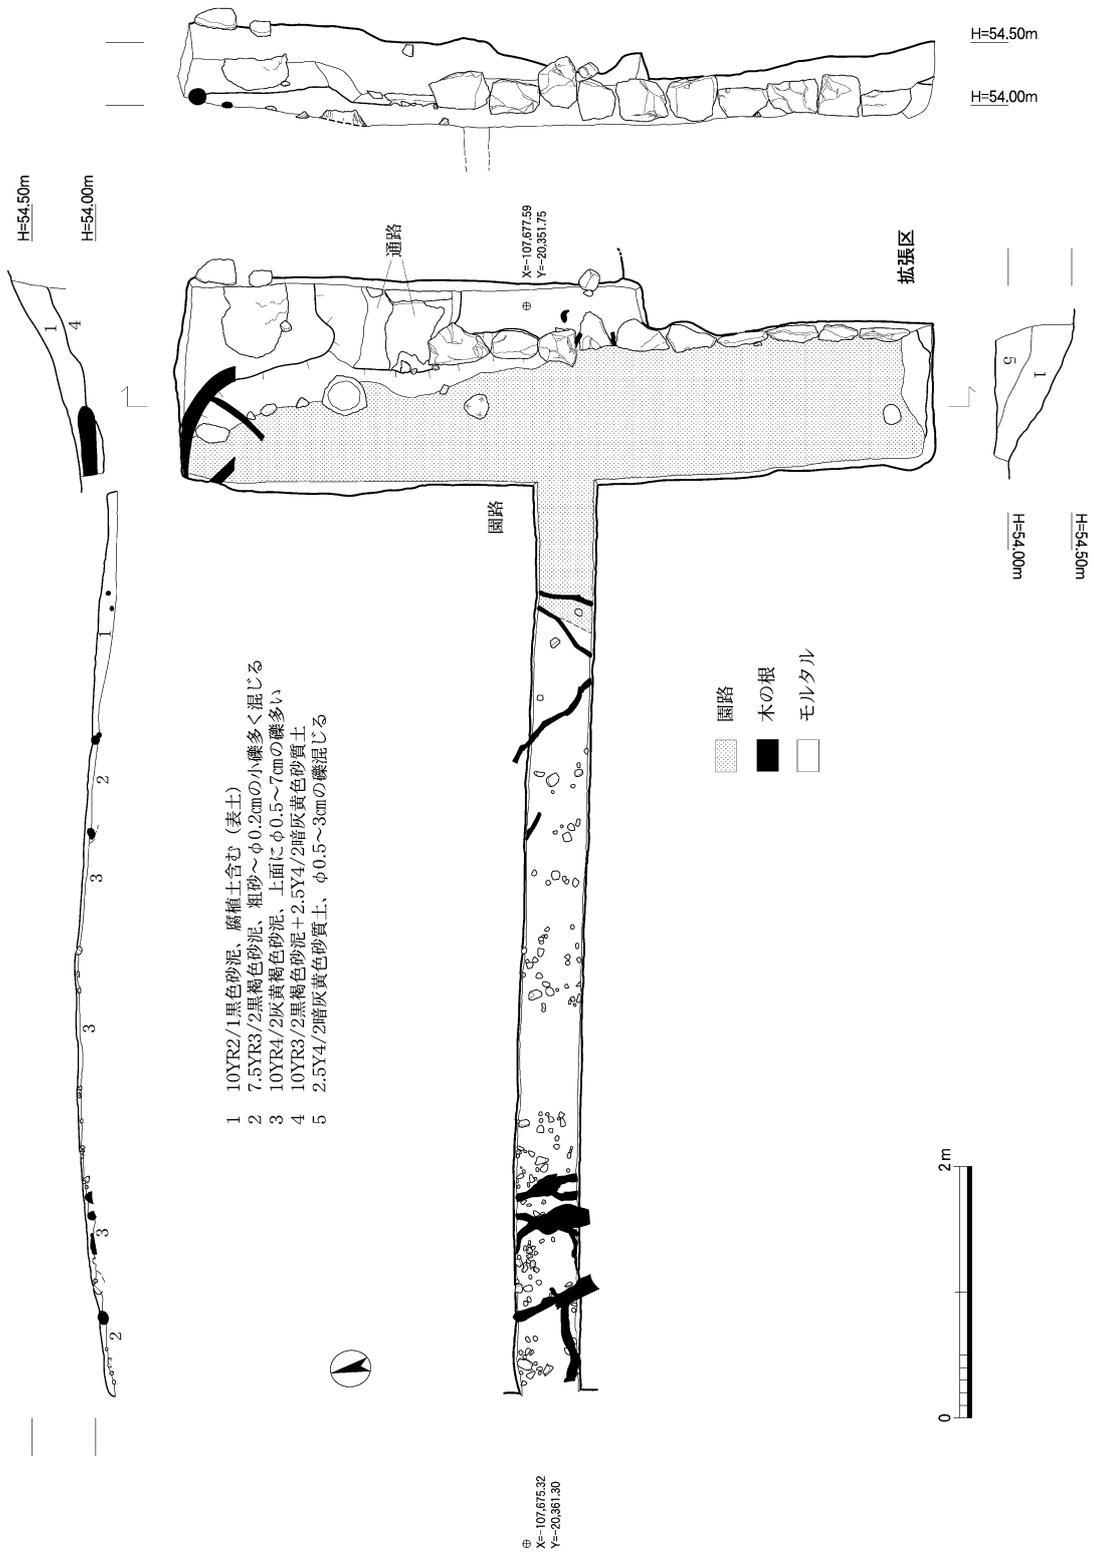
図12 5区遺構実測図（1：60）

絵図にある東門(玄関)・園路の確認のため、敷地東にある京都大学女子寮との境界線から西に長さ約8.5m、幅0.5mの調査区を設定した。調査区の中央は盛り上がった緩やかな高まり(高低差は0.14m)となる。調査区東端で石垣・路面を検出したため、南北に拡張した。腐植土を含

む表土（0.04～0.14 m）の下で、石垣・園路・通路を検出した。石垣は花崗岩の切石を使った1段10石を検出した。石垣の南は礫混じりの傾斜する土盛となり、南に延長するかどうか不明である。石垣の裏には入れ土を施す。石垣の北端では東西方向の通路となり、ここに門が想定できる。通路の幅（南北）は約0.7 mで、東は調査区外に延長する。西は約0.2 mの段差がつき、小礫を敷いた南北方向の園路と繋がる。園路の幅は約2.0 m、長さは石垣に沿って南北に5.9 m以上続き、表面は叩き締められて固い。門の通路はモルタル敷であったと考えられ、その一部が遺存している。この通路を確認するため、さらに北に調査区を拡張したところ、北側は盛土をして高まりが作られており、調査区外に延長する。上面にはモルタルが遺存する。

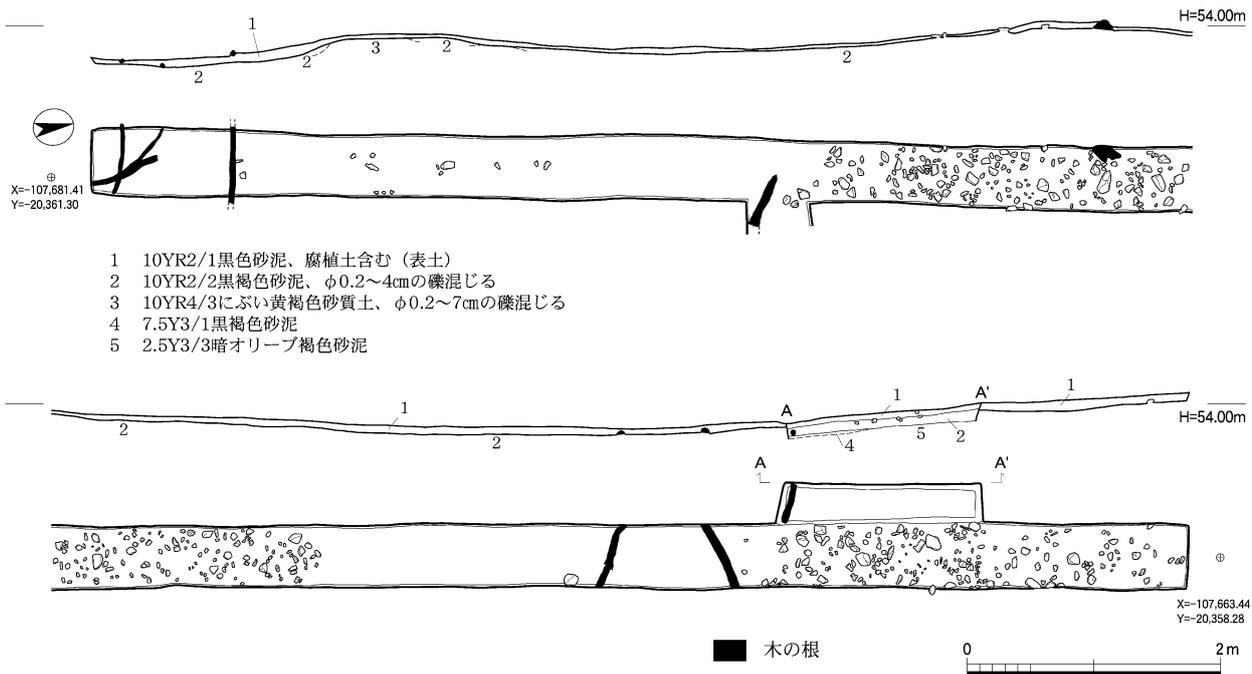
図13 6区遺構実測図(1:60)

北東築山・園路の確認のため、築山から南に長さ約17.7 m、幅0.5 mの調査区を設定した。腐植土を含む表土の0.04～0.08 m下で、緩やかに起伏する高まりを検出した。園路と想定される箇所は、北東築山と高まりに挟まれた平らな場所で、幅は3.6 mある。園路には礫は敷かれておらず、黒褐色砂泥の土層を検出した。築山や高まりには径2～10 cmの礫が混じる。築山の礫混じりの土層を断ち割ったところ、0.06～0.10 mの厚さがあることがわかった。

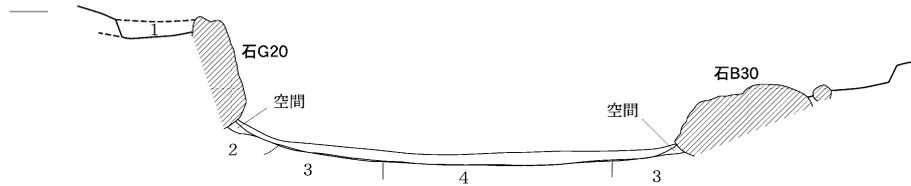
図14 各区の立会断面図1 (1:40)

- 1 10YR3/3暗褐色砂泥 (芝生と入れ土)
- 2 2.5Y3/2黒褐色シルト (腐植土)
- 3 10YR6/6明黄褐色粘土
- 4 2.5Y4/2暗灰黄色細砂~シルト、φ1~5cmの礫混じる

上池の立会調査では、護岸から池底のモルタル除去後の観察で、明黄褐色粘土や整地土(灰黄褐色粘質土)が存在する箇所としない箇所が認められることから、作庭当初の池底が、ある時期掘り下げられた可能性が考えられる。特に上池の北東部B・D区の底には整地土はなく、砂礫層が露出する。その時期がモルタル敷き改修時か、それ以前かは不明である。土橋の調査では、橋脚下に束石はなく、新橋脚は旧橋脚の上に据えていること、旧橋脚は掘立柱式であったことを確認した。

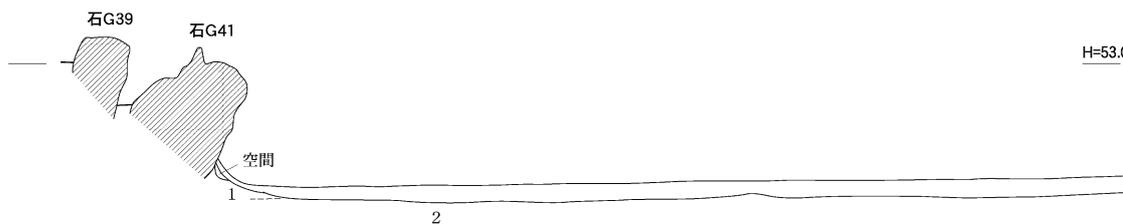
図15 各区の立会断面図2 (1:40)

- 1 10YR6/8明黄褐色粘土
- 2 2.5Y2/2黒褐色砂礫 (池の基盤層)

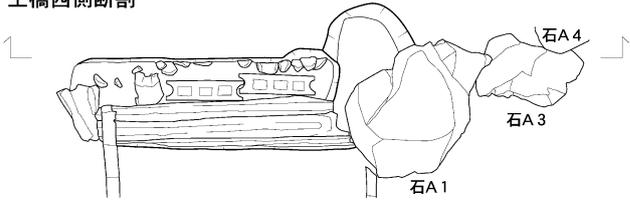
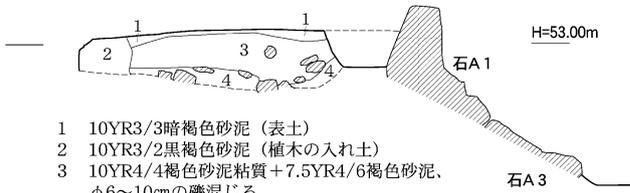
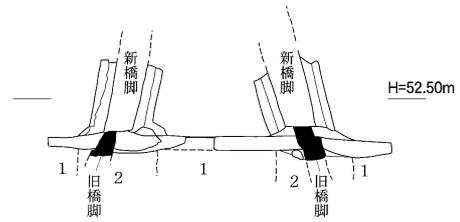
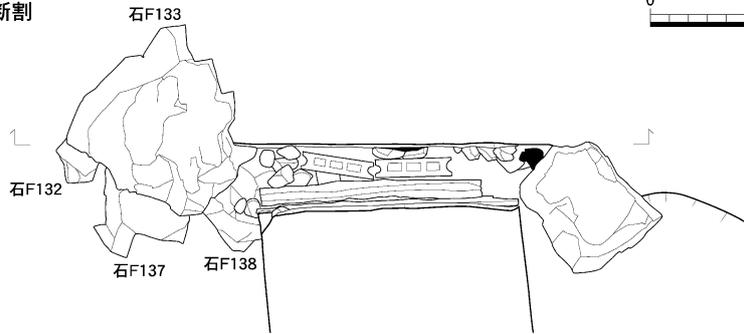
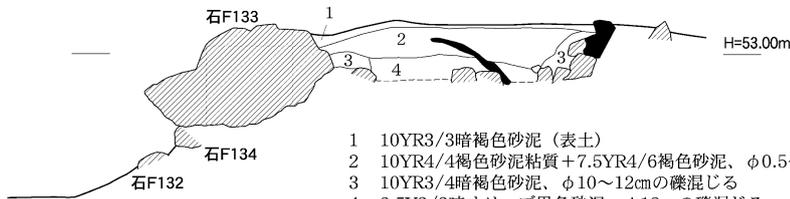
図 16 各区の立会断面図3 (1:40)

また、土橋架け替えに伴い、橋脚下と陸部の取り付け部分を2箇所断割調査を行った。モルタルを巻きつけた橋脚下には旧土橋の脚が遺存しており、束石はなく掘立柱であることが判明した。陸部取り付け部には、両側の園路と橋桁の間に土留めを兼ねたコンクリートブロックが置かれていた。

- 1 10YR3/3暗褐色砂泥（表土）
- 2 10YR3/2黒褐色砂泥（植木の入れ土）
- 3 10YR4/4褐色砂泥粘質+7.5YR4/6褐色砂泥、
φ6~10cmの礫混じる
- 4 10YR3/2黒褐色砂泥、φ8~15cmの礫混じる

- 1 2.5Y3/3暗オリブ褐色砂泥、
φ2~5cmの礫混じる
- 2 2.5Y3/2黒褐色シルト（掘形）

- 1 10YR3/3暗褐色砂泥（表土）
- 2 10YR4/4褐色砂泥粘質+7.5YR4/6褐色砂泥、φ0.5~2cmの小礫混じる
- 3 10YR3/4暗褐色砂泥、φ10~12cmの礫混じる
- 4 2.5Y3/3暗オリブ黒色砂泥、φ12cmの礫混じる

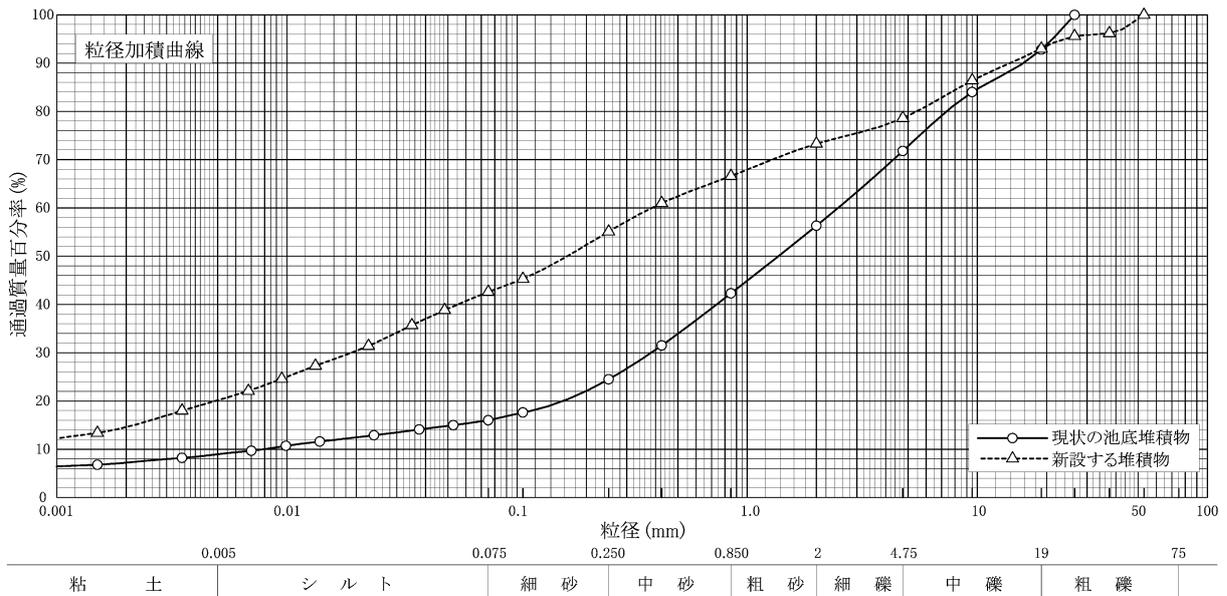
図 17 粒径加積曲線

粒度試験では、土を構成する土粒子の粒径分布(粒度)を求める。この試験結果より、土の工学的分類名の決定、土の工学的性質を推定する判断材料となる。また、土粒子径が大きくなると透水性は大きくなることも周知のことである。試験方法は、規格番号 JIS A 1204・基準番号 JGS 0131 に基づく。

試料名	現状の池底堆積物		新設する池底堆積物 (水田耕作土)		試料名	現状の 池底堆積物	新設する 池底堆積物
	粒 径 mm	通過質量百分率%	粒 径 mm	通過質量百分率%			
ふるい 分 析					粗 礫 分 %	7.2	7.0
	75		75		中 礫 分 %	21.0	14.4
	53		53	100.0	細 礫 分 %	15.5	5.3

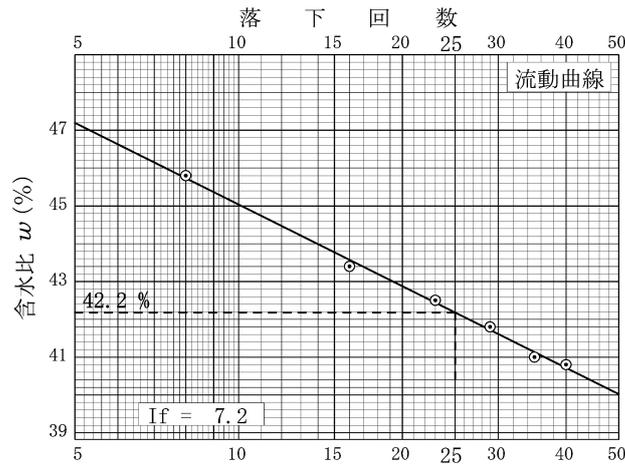
図18 液性・塑性限界試験結果

土の液性限界・塑性限界試験は、土のコンシステンシー限界を表す試験であり、土の状態が変化する境界の含水比を測定する。とくに細粒分（粘土分）の粘り気の程度をあらわす項目である。自然含水比（W_n）は現状の水分量を、液性限界（W_l：土が液状から塑性状に移る境界の含水比）と塑性限界（W_p：土が塑性状から半固体に移る境界の含水比）は土の水分量に対する変形抵抗を示しており、土の分類、土性の判別において重要な要素となる。そして W_n が W_l に近いか超える土層は、地震時に流動化しやすい。試験方法は、規格番号 JIS A 1205・基準番号 JGS 0141 に基づく。

液性限界試験		塑性限界試験	液性限界 w_L %
落下回数	含水比 w %	含水比 w %	42.2
40	40.8	21.8	塑性限界 w_p %
35	41.0	22.1	21.9
29	41.8	21.9	塑性指数 I_p
23	42.5		20.3
16	43.4		
8	45.8

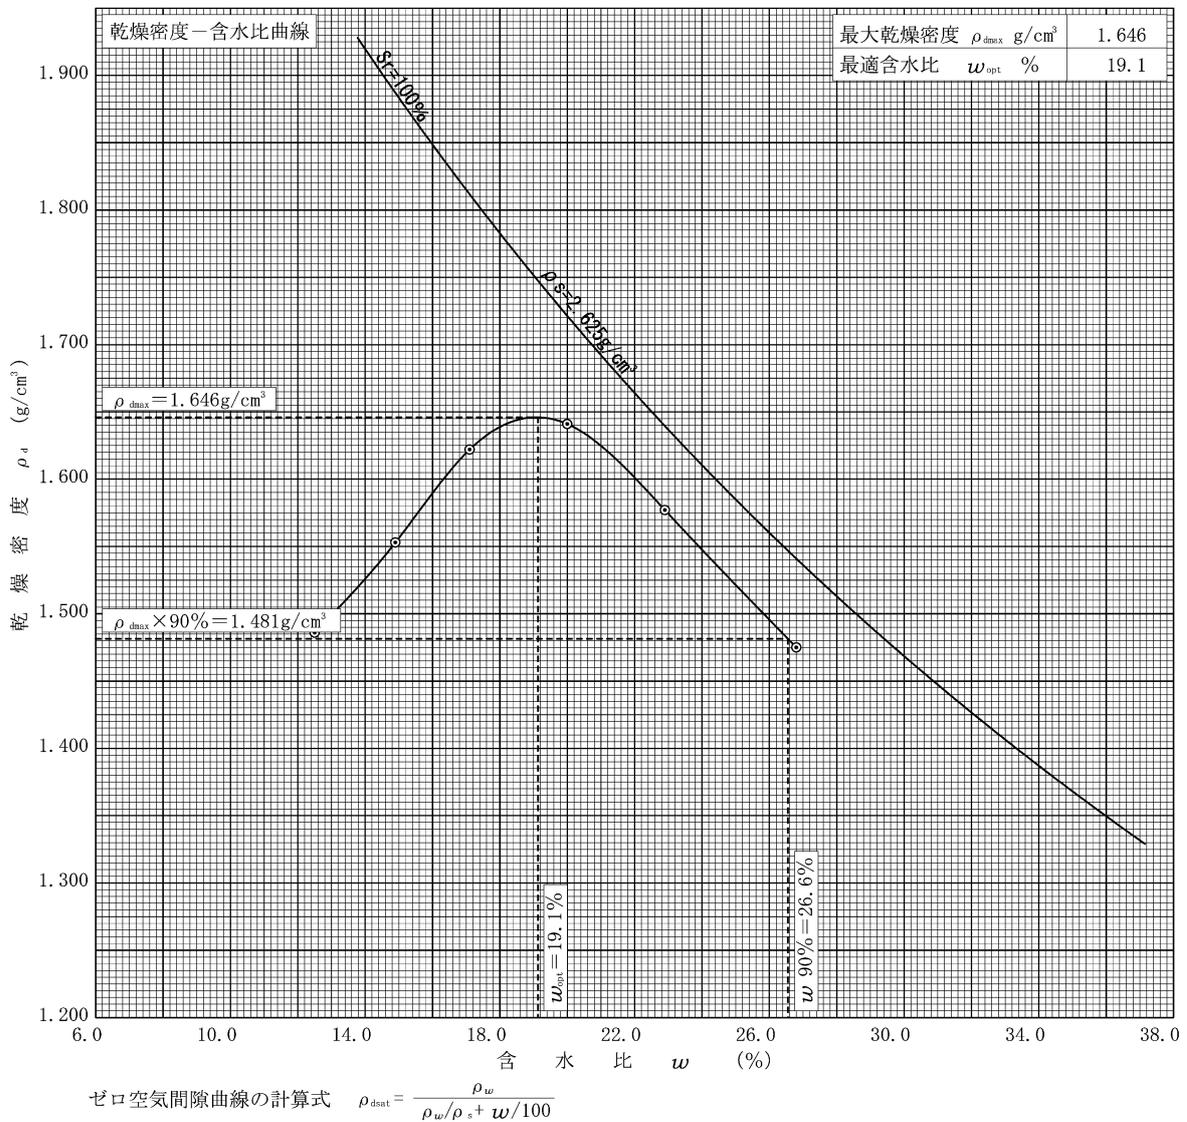
図19 新設する池底堆積物（水田耕作土）の突固めによる土の締固め特性（乾燥密度—含水比曲線）

用いる材料土によって、締固め易いものもあり、そうでないものもある。土の締固め試験の目的は、土に一定のエネルギーを与え、対象材料土の締固まりやすさを把握しておくことである。この試験から最大乾燥密度および最適含水比が求まり、これらの数値付近で施工することにより、強度・透水性に優れた地盤構造物をつくることができる。試験方法は、規格番号 JIS A 1210・基準番号 JGS 0711 に基づく。

試験方法	A-b		土質名称	粘性土質礫質砂（SCsG）			
試料の準備方法	乾燥法		ランマー質量 kg	2.5	土粒子の密度 ρ_s g/cm ³	2.625	
試料の使用方法	非繰返し法		落下高さ cm	30	試料調製前の最大粒径 mm		
含水比	試料分取後 w_0 %		突固め回数/層	25	モールド	内径 cm	10
	乾燥処理後 w_1 %	12.5	突固め層数/層	3		高さ ¹⁾ cm	12.73
測定 No.	1	2	3	4	5	6	
平均含水比 w %	12.5	14.9	17.1	20.0	22.9	26.8	
乾燥密度 ρ_d g/cm ³	1.486	1.553	1.622	1.641	1.577	1.475

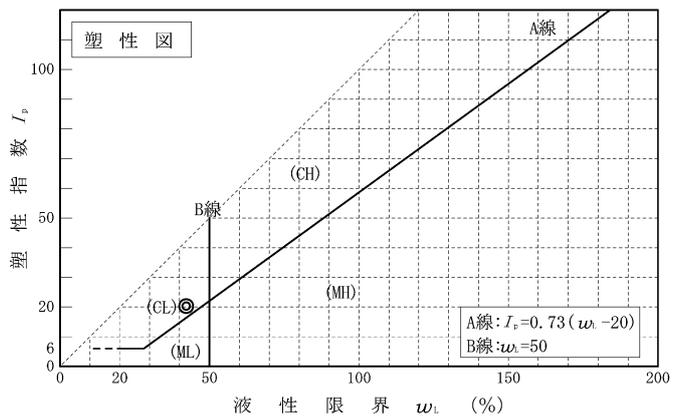
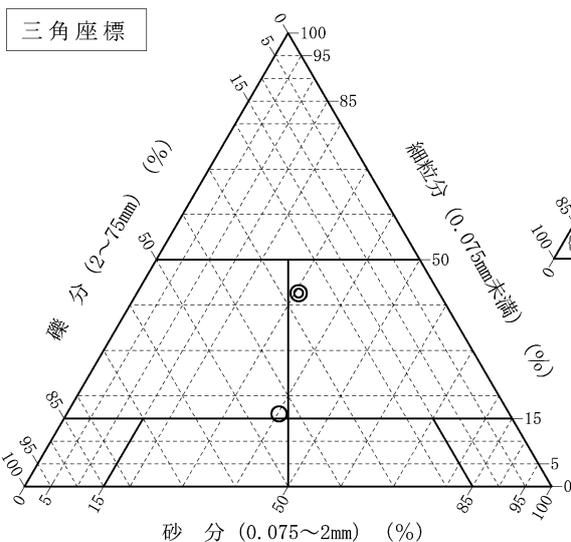
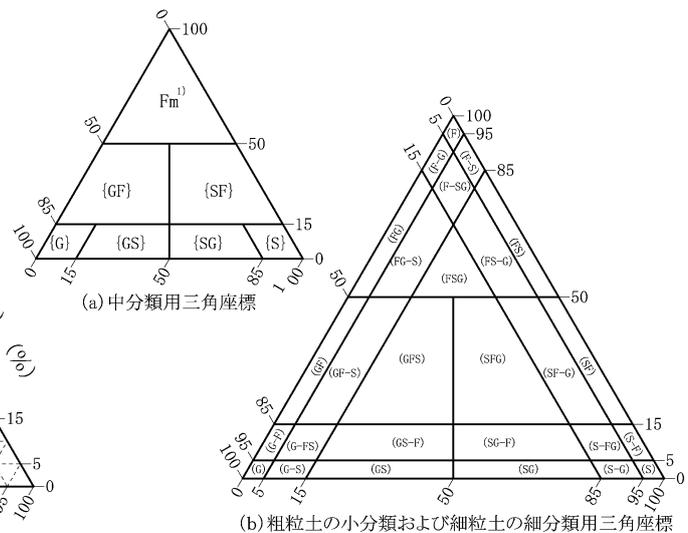
図 20 現状の池底堆積物と新設する池底堆積物の工学的分類

上記の試験結果の一覧を表 11、分析結果に基づく工学的分類を図 20 に示す。ここでは、試験結果に基づいて、新たに池底に利用される材料土、および現状の池底堆積物について、地盤工学

項目	試料名	現状の池底堆積物	新設する池底堆積物
石分(75mm以上)	%		
礫分(2~75mm)	%	43.7	26.7
砂分(0.075~2mm)	%	40.3	30.7
細粒分(0.075mm未満)	%	16.0	42.6
シルト分(0.005~0.075mm)	%	7.0	22.5
粘土分(0.005mm未満)	%	9.0	20.1
最大粒径	mm	26.5	53
均等係数 U_c		316	-
液性限界 w_L	%	-	42.2
塑性限界 w_p	%	-	21.9
塑性指数 I_p		-	20.3
地盤材料の分類名		粘性土質 砂質礫	粘性土質 礫質砂
分類記号		(GCsS)	(SCsG)
図の凡例記号		○	◎

注: 主に観察と塑性図で判別分類
