法住寺殿跡・六波羅政庁跡・方広寺跡

財団法人 京都市埋蔵文化財研究所

このたび、京都国立博物館の平常展示館建て替えに伴う法住寺殿跡・六波羅政庁跡・方広寺跡の発掘調査成果をここに報告いたします。本報告書の内容につきまして御意見、御批評をお聞かせいただけますようお願い申し上げます。

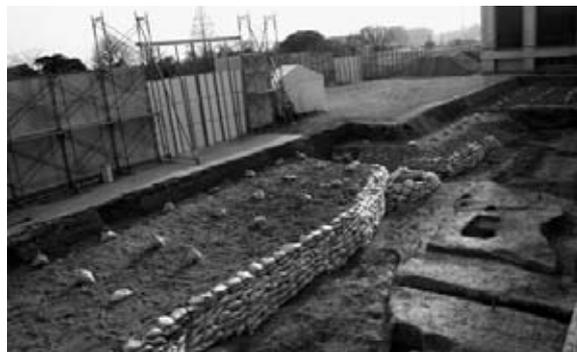
図6 10-1・4区遺構面保護状況(北東から)

なお、10次調査は方広寺関連遺構の保存範囲の確定を主目的としており、南門基壇および回廊・石塁地業の遺構に関しては、一部の断ち割り調査を除き下層の調査は行っていない。保存範囲の遺構面については、文化庁・京都府教育庁指導部文化財保護課・京都市文化財保護課の指導に従い、真砂土によって保護養生を行い、その後埋め戻している。また、11次調査2区についても、京都市文化財保護課の指導のもと京都国立博物館との協議のうえで、同様の保存処置を行い調査を終了した。

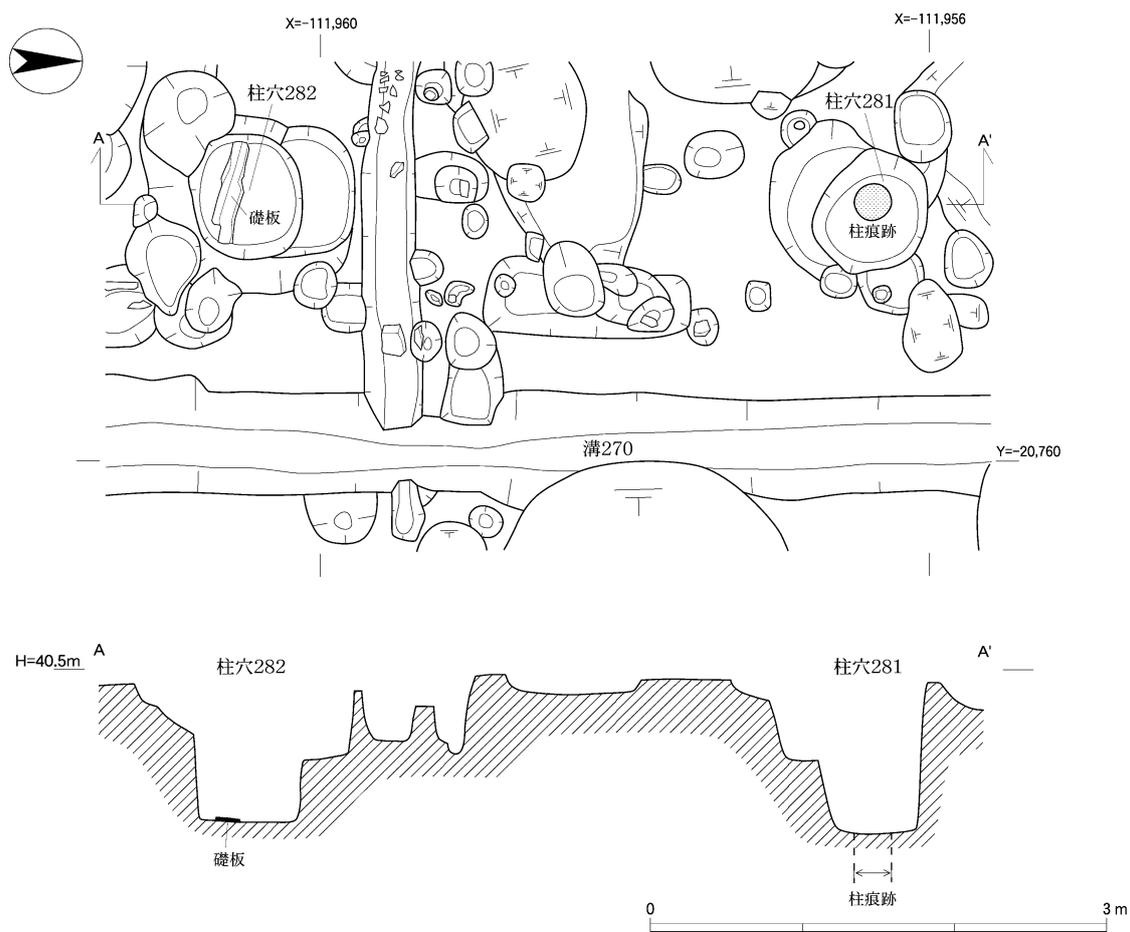
図 15 門1実測図 (1:50)

門1(図15、図版1) 溝270の西で検出した南北に並ぶ2基の柱穴(柱穴281・282)である。柱掘形の形状は長径約0.7mの不整円形で、柱穴281には南側に、柱穴282は北側に段を設ける。柱の深さは柱穴281で約1m、柱穴282で約0.9mと規模が等しく、柱281の底部に直径約0.25mの柱当たり痕跡が残る。また、柱穴282の底部には東西方向の礎板が据えられており、柱当たり痕跡から礎板までの距離は約4.2mである。埋土は灰白色粘土を細かいブロック状に包含した黒褐色砂泥で、固く締まっていた。

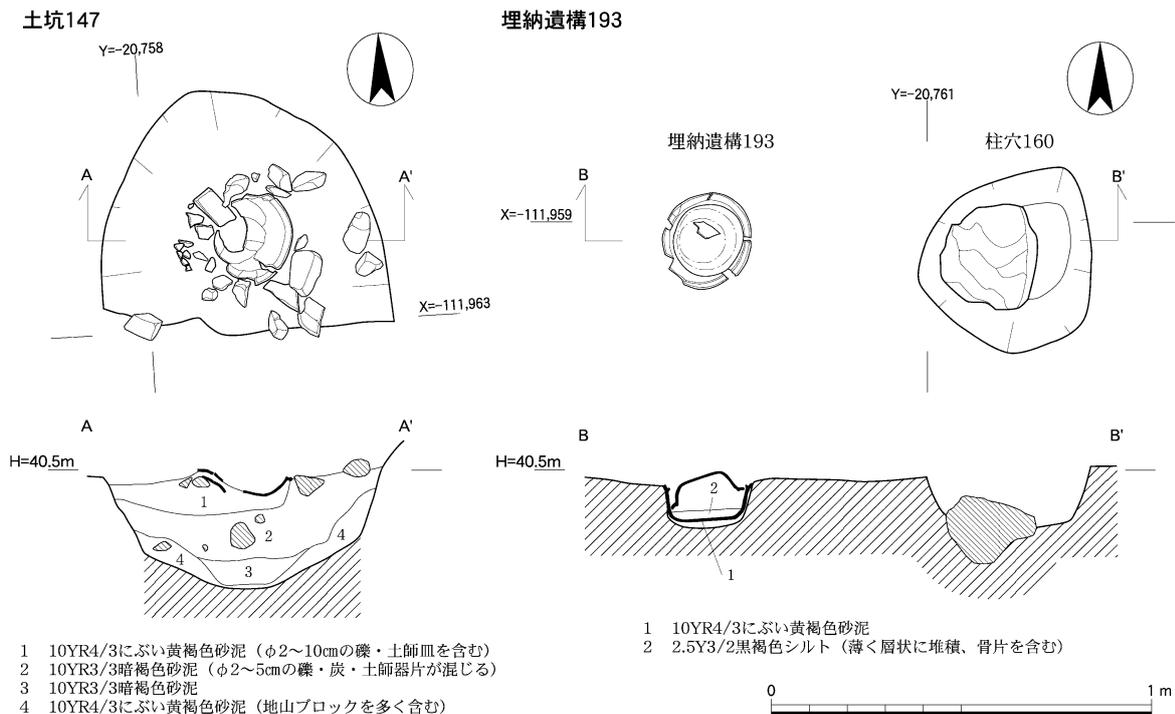
図 17 土坑 147・埋納遺構 193 実測図 (1 : 20)

埋納遺構 193 (図 17、図版 3) 柱列 3 の柱穴 160・192 間で検出した、宅地内整地に伴う地鎮遺構である。瓦質土器の鍋を合わせ口で埋納した遺構で、掘形がなく整地と同時に埋納された

ようである。中は空洞になっており黒褐色シルトが底に薄く層状に堆積していた。黒褐色シルト内からは遺物は出土しなかったが、細かい骨片が出土している。

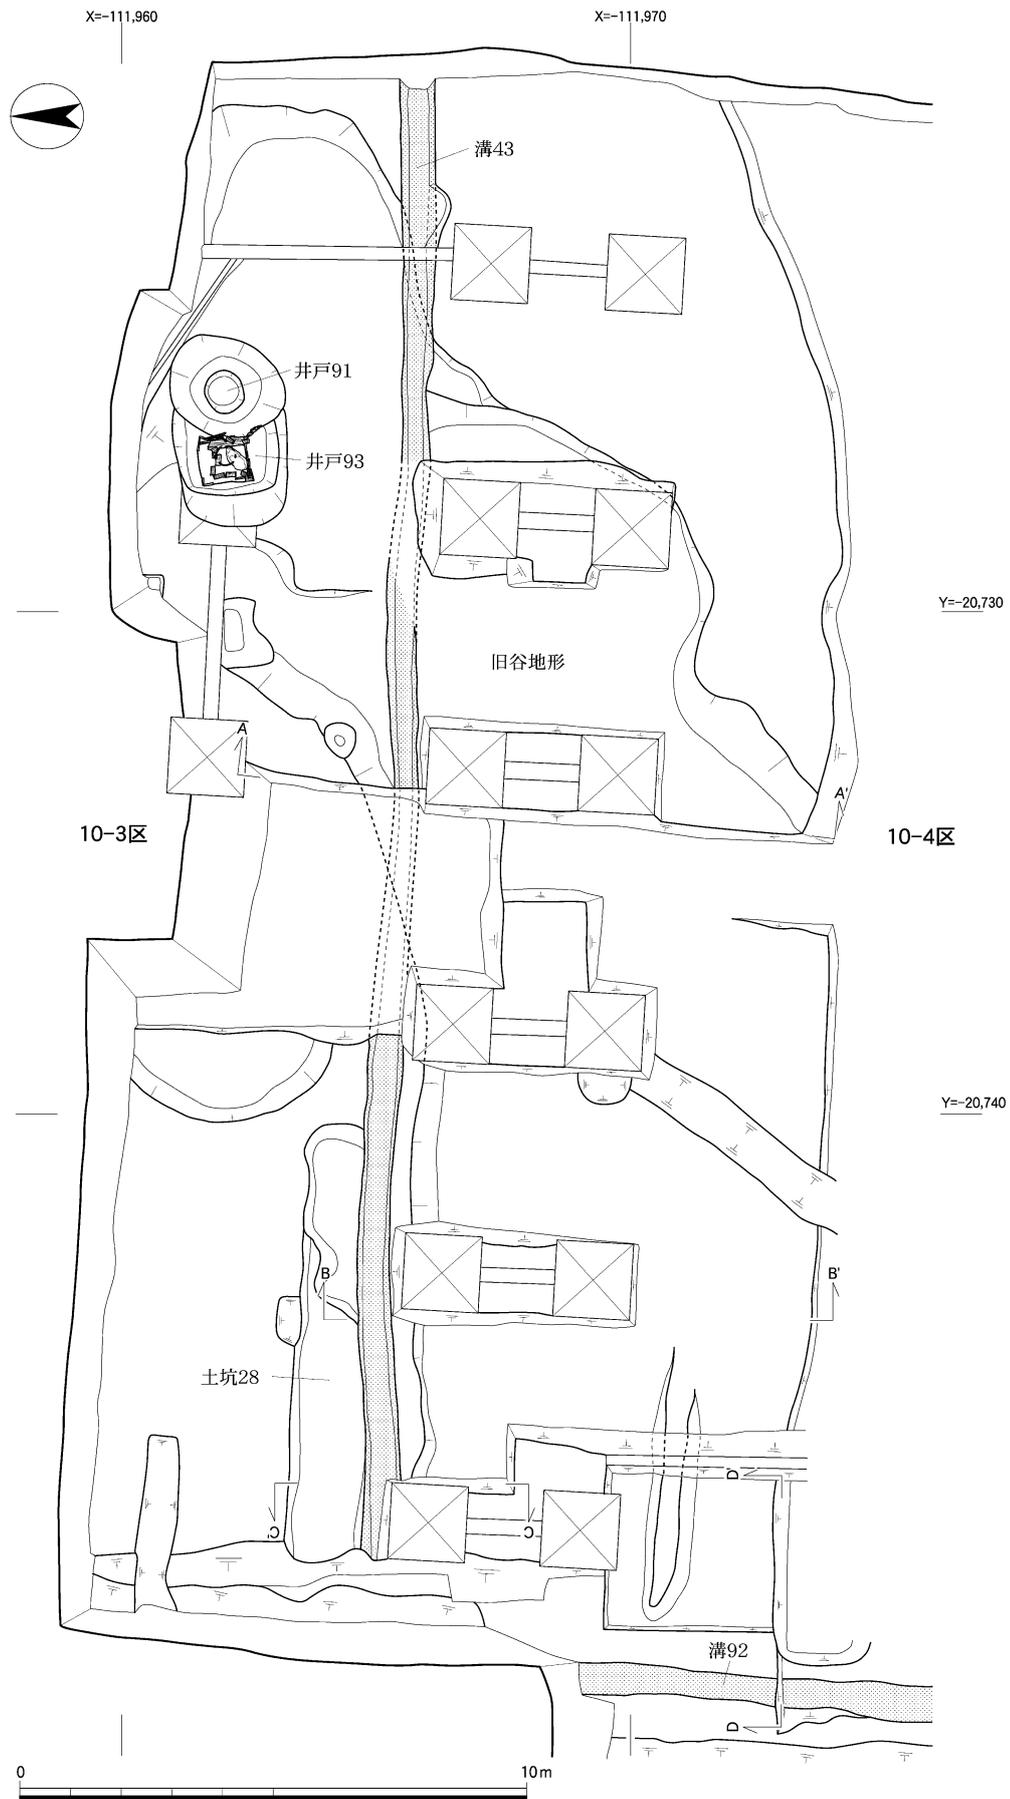
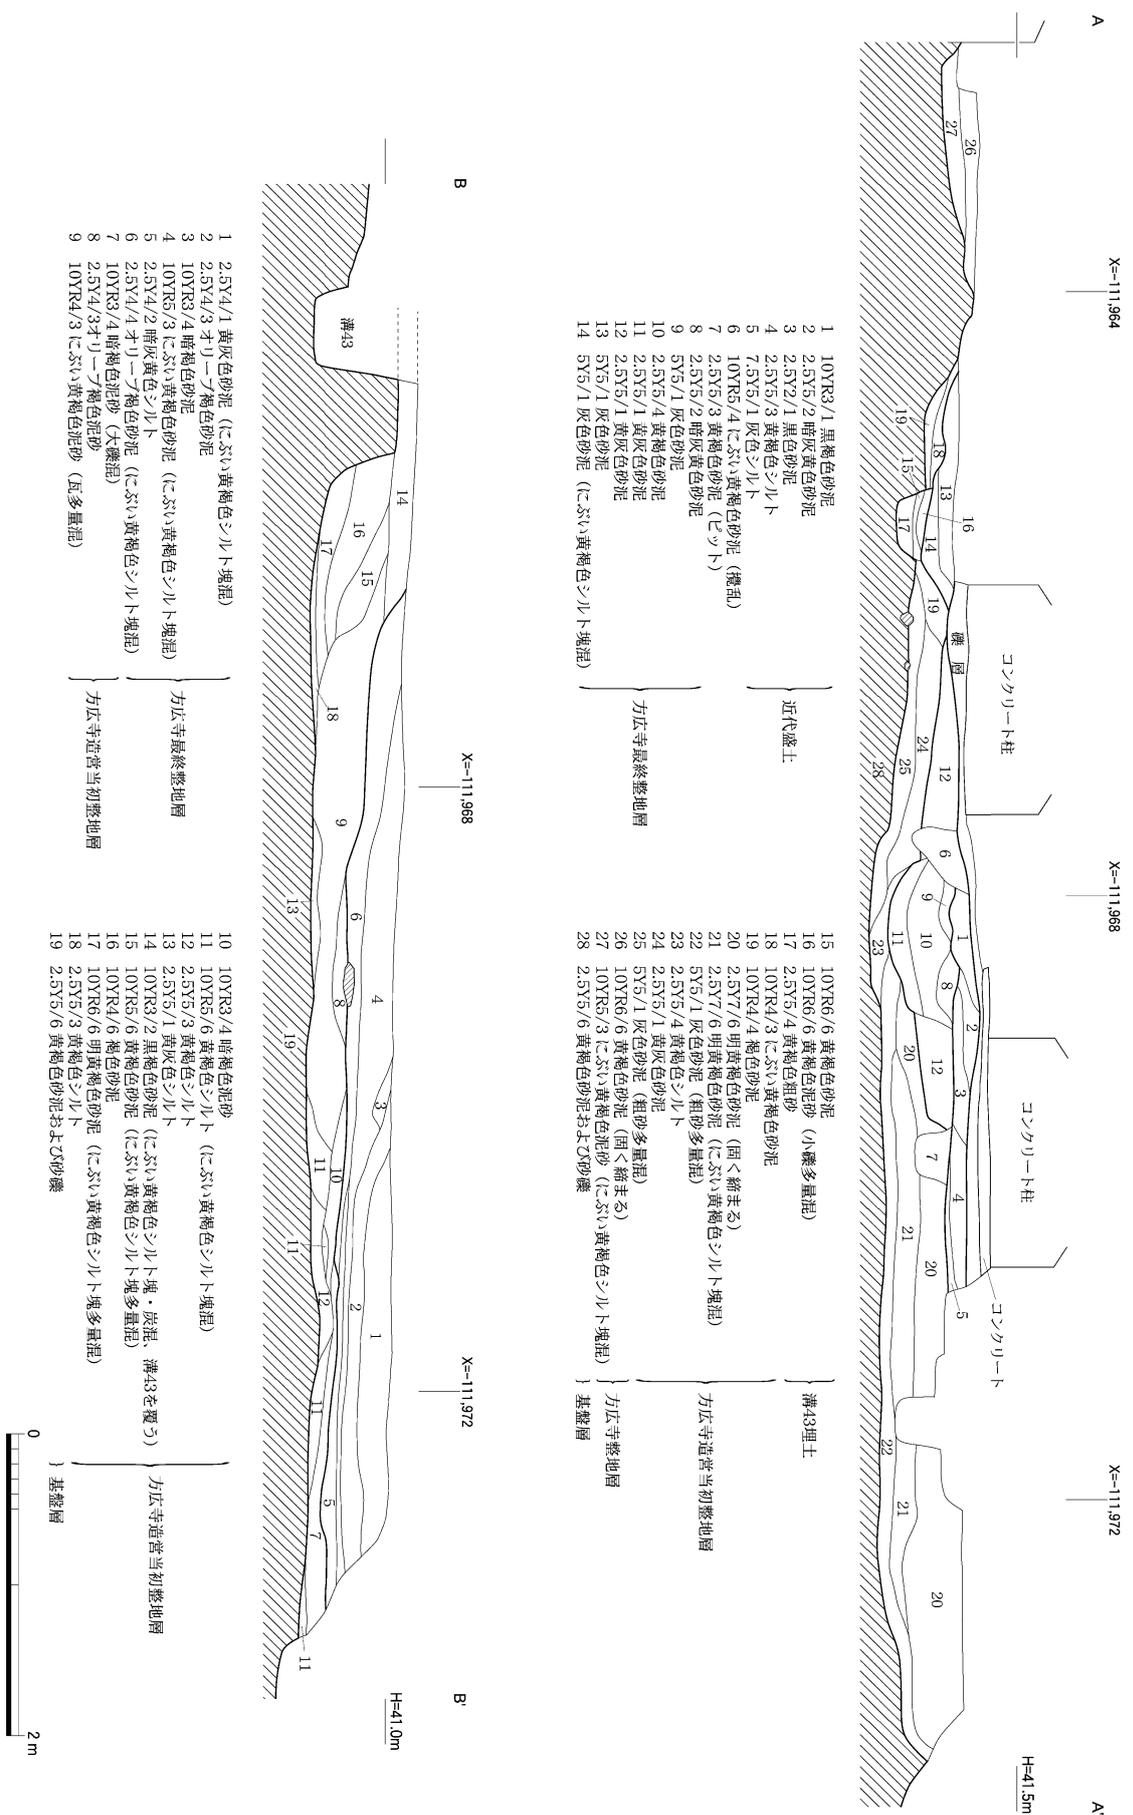
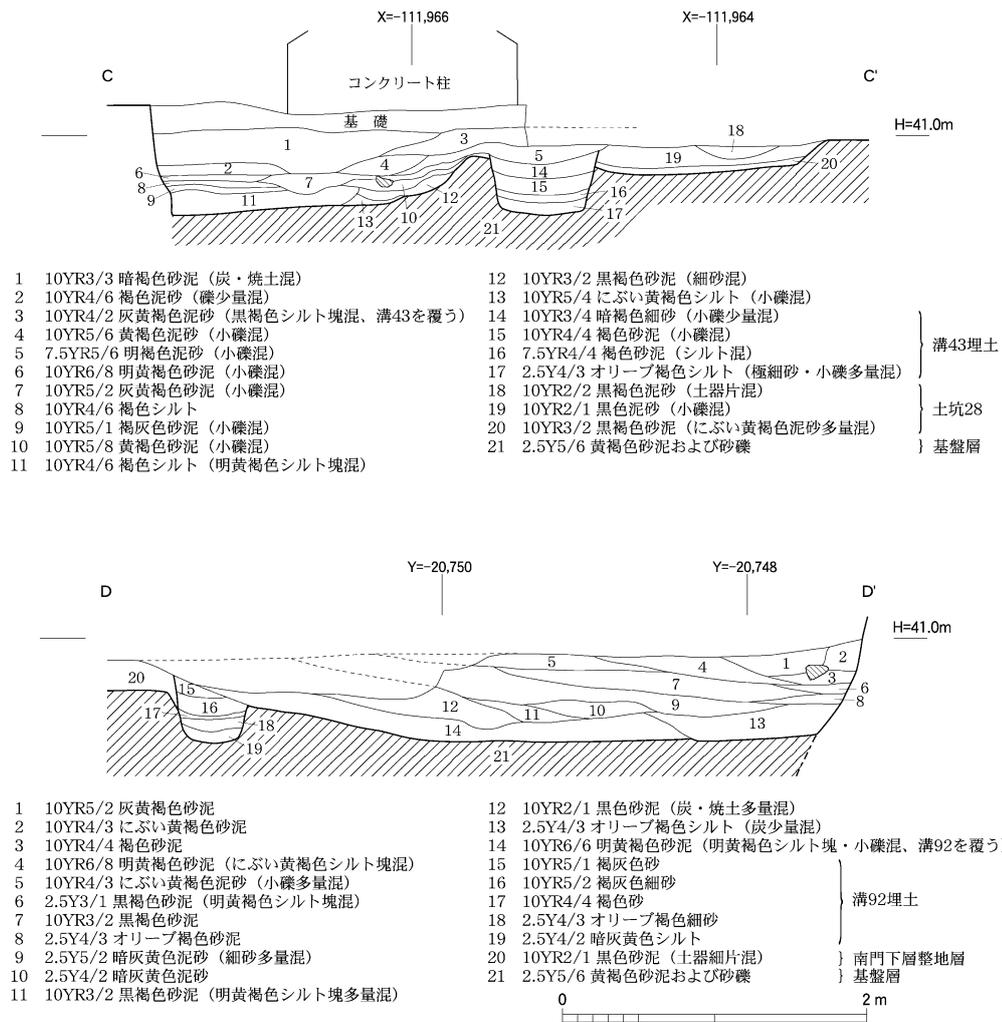
伽藍造成整地(図18～20) 回廊内における土地造成の痕跡を10-1・3・4区と11-1区で検出した。とくに、10-3区東端から南西にかけて基盤層と整地層との境界を確認し、ここから西側は広く整地を施して平坦地を形成する。整地層は小さな谷地形となる窪み部分を、基盤土を含む黄灰色～黄褐色砂泥あるいは黒褐色砂泥などによって固く締めている。旧谷地形の北肩部では立ち上がり直線的で急になっていることから、意図的に脆弱な土を取り除いて整地を行ったようである。また、後述する溝92の東西で整地土が全く異なっており、堆積状況から溝92の西側を先に造成し、後に東側の整地を行っていることが判明した。これは南門部分の下層に後述する路面120c・dがあり、大仏殿への資材搬入路を確保するために先に造成が行われたためと考えられる。南門周辺の整地層は黒褐色砂泥が主で中世の土器片を多く包含するが、東の谷部整地層内では瓦がまとまって廃棄される層や、焼土・炭・鉄滓を多量に含む層が混在している。なお、整地には新旧2時期の画期があり、上層整地では検出時に方形区画を呈する整地層が認められた。

溝 43・92 (図 18～20、図版 8) 南門東の整地にあたって、谷部の湧水进行处理するために一時的に穿たれた溝である。溝 43・92 とともに幅 0.5～0.7 m で、断面形態はしっかりした台形を呈する。底部標高をみると、溝 43 の東端で標高 41.0 m、西端で標高 40.5 m、溝 92 は回廊遺構の保存のため一部の断ち割り調査しか行っていないが、北端で標高 40.4 m、中央部で 40.3 m となっている。底部の傾斜から想定して、10-3 区では東西溝 43 を掘って東からの湧水を西へ流し、10-4 区で検出した南北溝 92 に合流させて南へ排水したと考えられる。両溝の下層では、流水の多さを示す砂礫の堆積が認められる。層位的に南門通路部の整地層を切って穿たれ、回廊部の整地層は溝の上層を覆っており、溝の堆積状況からも前述した整地造成の順序を裏付けている。

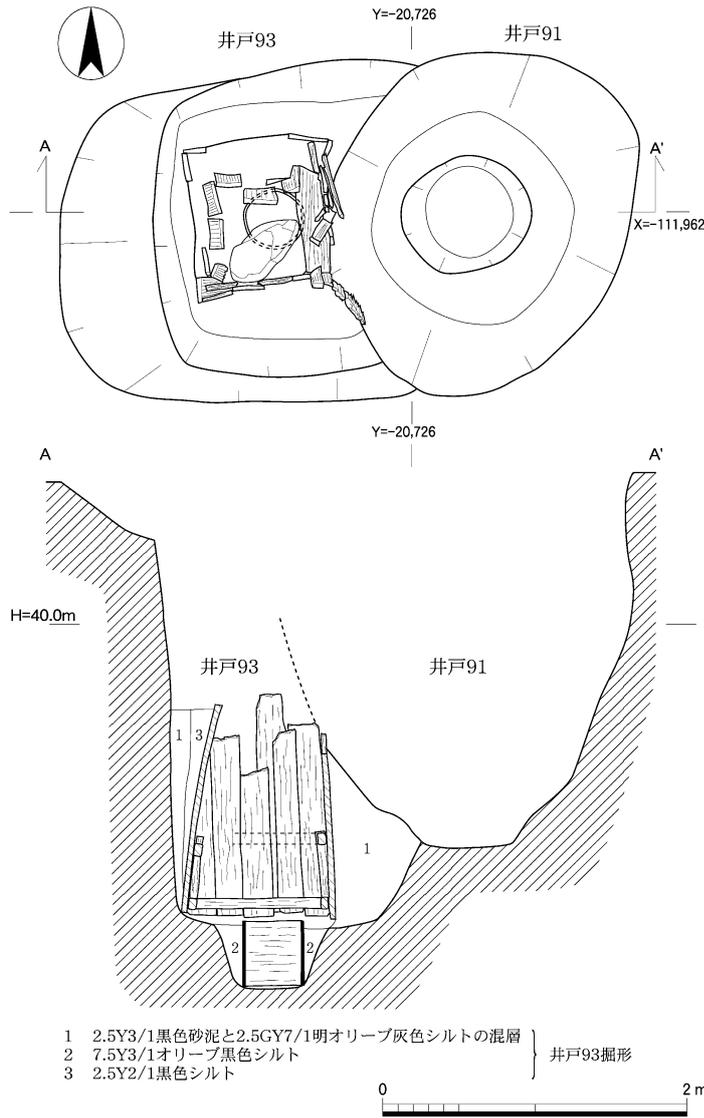
図 21 井戸 91・93 実測図 (1 : 50)

井戸 91 (図 21、図版 5) 10- 3 区東半で検出した円形素掘り井戸である。南北道路の東側溝と考えられる溝 223 から、東へ約 28 m の位置にある。検出面での直径は約 2.2 m で、遺構面からの深さ約 2.5 m、底部に直径 0.8 m 前後の窪みを設ける。底部標高は 38.5 m であった。後述する井戸 93 を切って成立する。なお、井戸内から鳥類と考えられる骨片とヒユ属の種実が出土している。

二枚貝と巻貝が出土したが、細破片化しており種類は判定できなかった。なお、井戸枠材は板葺き屋根材などの建築部材を再利用しており、屋根組に固定するための釘が板材に打ち込まれた状態で残されていた。溝 223 から東へ約 26 m の位置にある。

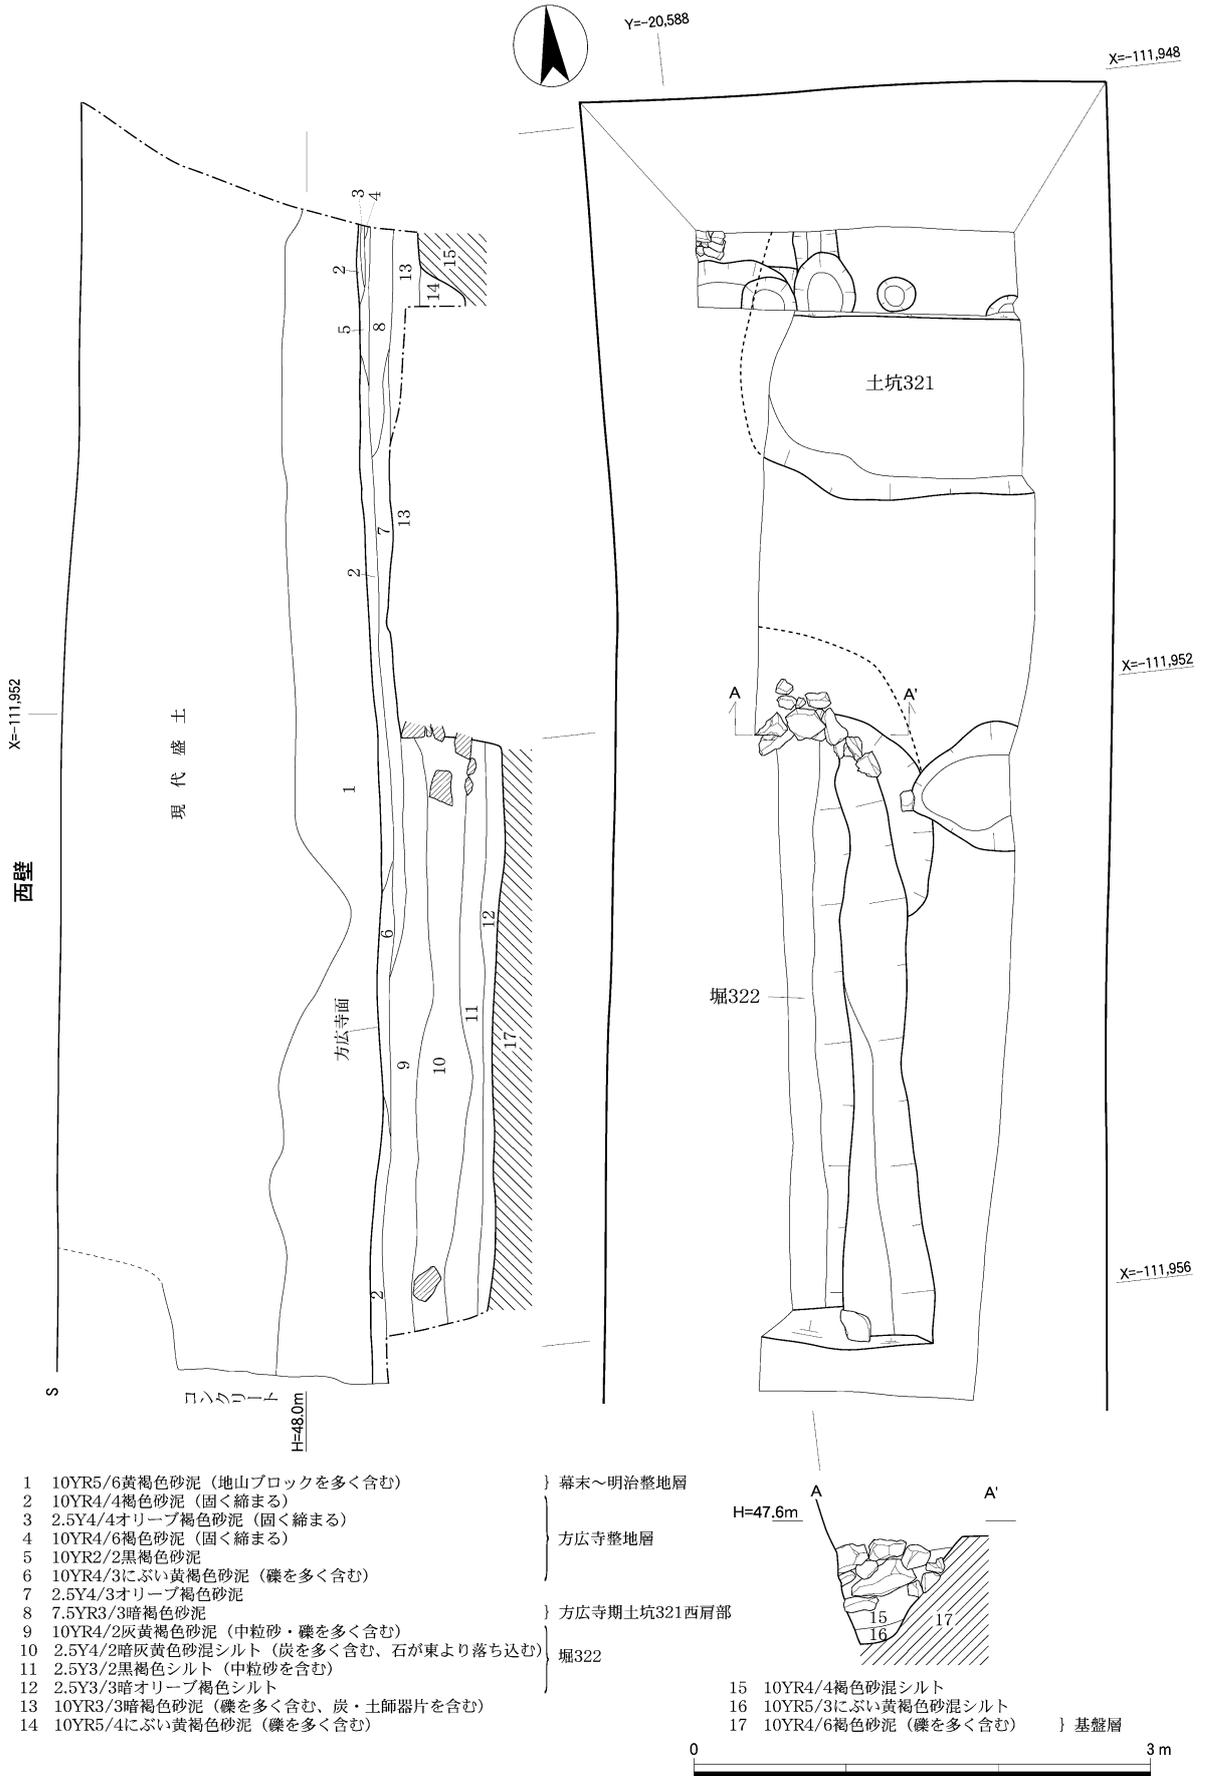
図 22 11- 2 区実測図 (1 : 50)

堀 322 (図版 11) 11- 2 区西端で検出した南北方向の堀である。検出したのは東肩のみで、西肩は調査区外となるため規模は明らかでない。X=-111,952 ラインから北には延びず、北端上半部には長辺 0.2 ~ 0.4 m の石を積んで護岸しており、石積みの下層には堀の埋土とは異なるにぶい黄褐色~褐色砂混シルトが堆積していた。また、埋土中からも東から流れ落ちたと考えられる同規模の石が数個出土したが、東肩には護岸は伴わない。堀底部の標高は南端で 46.85 m、北端で 46.75 m で北へ緩やかに傾斜しており、北端部で西へ曲がると推定できる。北端の護岸石積みは水の流れによる浸食を防ぐため、砂混シルト堆積後に新たに設置されたと考えられる。ただ、遺構保存のため断ち割り調査を行っておらず、石積み護岸の構築過程は不明である。

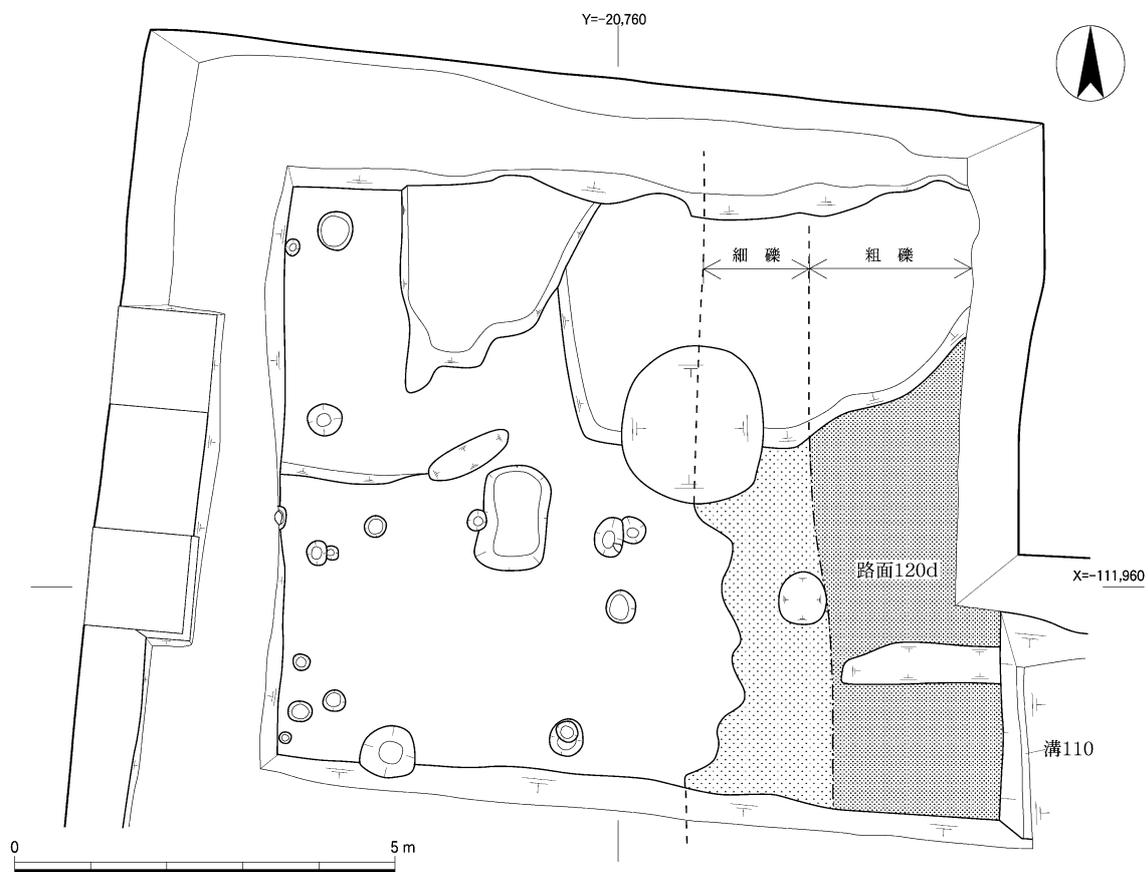
図 26 11-1 区第 2 面 路面 120d 平面図 (1 : 100)

路面 120c・d・溝 110・140 (図 13・26、図版 3・4) 11-1 区で検出した礫敷き道路遺構である。中世までの道路遺構 120a・b の位置を踏襲するが、第 3 面の路面 120c では路面幅は約 2 m に縮小し、路面上は粗い礫敷き舗装が施される。東側溝は溝 150 とほぼ同じ位置に溝 110 が掘られ、西側溝は幅 1.2～1.3 m、深さ約 0.1 m の浅い溝 140 が溝 195 の東に設けられる。この段階で路面西側ではピットを数基検出しただけで明確な遺構は検出できていないことから、第 4・5 面で確認した宅地は廃絶し、路面の機能だけが強化されたと考えられる。同様に、第 2 面では溝 140 も含めて道路西側が大規模に整地され、石敷き道路が細かい礫で西へ 1.5～2 m 広げられる。第 3 面から第 2 面にかけての路面の石敷き事業は一連の作業工程の中で捉えることが可能であり、方広寺造営に際して従来の道路を利用し大仏殿に向かう南からの資材搬入路とした可能性が高い。

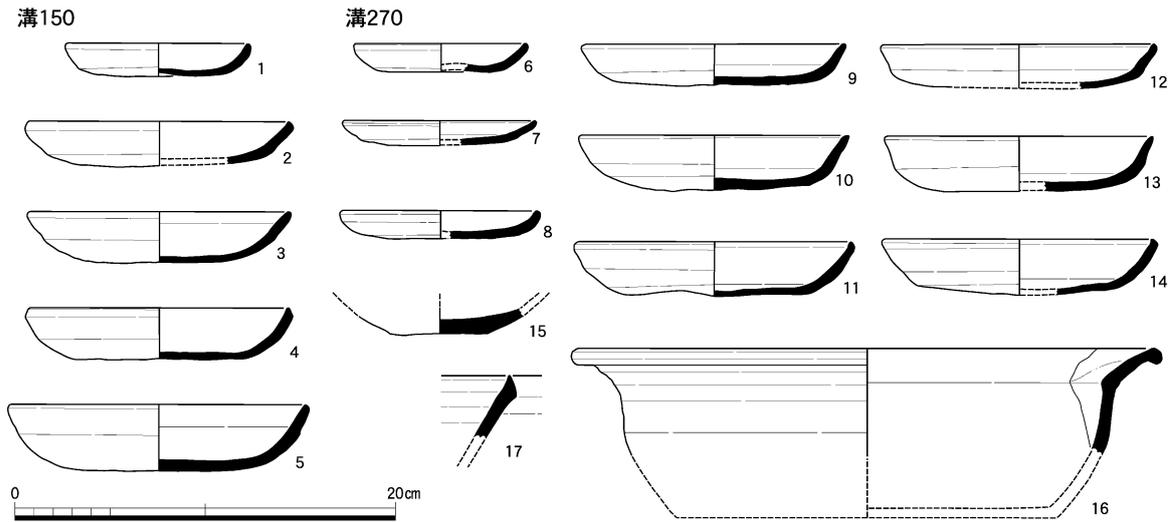
図 29 溝 150・270 出土土器実測図 (1 : 4)

溝 150・270 出土土器 (図 29、図版 12) 最下層路面 120a の両側溝から出土した土器群で、土師器、須恵器、瓦器、輸入陶磁器などが出土した。土師器は口径 10 cm 前後の小皿 (1・6～8) と、口径 14 cm 前後の大皿 (2～4・9～14) に分かれ、大皿でも資料 5 は口径が 15.8 cm とやや大きい。小皿は底部外面にオサエ成形痕跡を残し、短く内弯して立ち上がる口縁から内面にかけては横ナデ調整を施す。大皿も基本的には同じ成形・調整で仕上げるが、口縁部立ち上がりが外反ぎみの資料もある。輸入陶磁器は白磁皿と褐釉陶器盤を図示した。白磁皿 (15) は平底の破片で、丁寧に仕上げられた底部以外は白釉が施される。胎土の焼成がやや甘く、釉調が灰黄色ぎみになる。華南産の褐釉陶器盤 (16) は口縁部の破片で、外側へ「く」の字状に屈曲し端部をやや肥厚させる。内面を施釉するが口縁部から外面にかけては露胎である。このほか、資料 17 は東播系須恵器鉢の口縁部片である。これらの土器群は平安京・京都編年における V 期新段階から VI 期古段階に位置づけることができ、12 世紀末から 13 世紀初頭の法住寺殿期に相当する¹⁾。

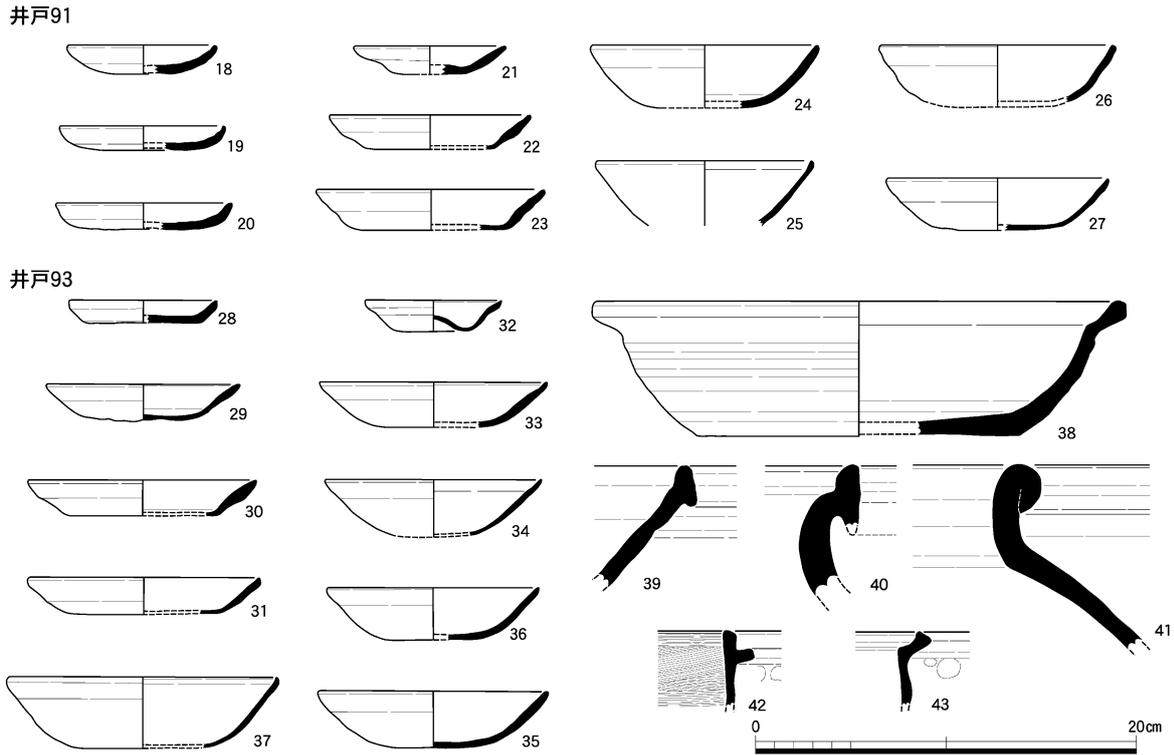
図 30 井戸 91・93 出土土器実測図 (1 : 4)

井戸 91・93 出土土器 (図 30、図版 12) 10-3 区で検出した 2 基の井戸から出土した土器群である。土師器 (赤系・白系)、須恵器、瓦質土器、焼締陶器、施釉陶器、輸入陶磁器が出土した。井戸 93 を壊して井戸 91 が成立しているが、出土した土師器の型式差はほとんどなく時期差を土器群から決めるのは困難である。赤系土師器は、口径 8～9 cm 前後の小皿 (18～21・28) と、口径 10 cm 前後 (22・29) および 12 cm 前後 (23・30・31) の大皿に分かれる。このうち、口縁部が内弯ぎみに立ち上がる小皿 (18～20・28) は古相の土師器である。多くの赤系土師器は平坦な底部から外反ぎみに口縁部が立ち上がるタイプで、内面から口縁部外面にかけて横ナデを施すが、外面の底部から体部下半部にかけてはオサエの痕跡が明瞭に残る。白系土師器はへそ皿 (32) が成立しており、大皿は 12 cm 前後が主流で、やや浅いもの (25・33・36) と深いもの (24・26・34・35) がある。口径 14 cm のもの (37) もみられる。白系土師器も内面から口縁部外面ま

で横ナデ調整で底部外面は未調整であるが、赤系土師器と異なり胎土が緻密で丁寧に仕上げられる。土師器以外の土器では、井戸 91 から美濃産系の山茶椀 (27) が出土している。調整は内外面ともに回転ナデで、自然釉は認められない。井戸 93 からは焼締陶器では口縁端部の肥厚が進行した常滑産甕 (40) と備前産甕 (41) が出土しており、施釉陶器には瀬戸産の深皿 (38) が見られる。これらの土器群は古相を残すものの京都Ⅷ期中段階から新段階に位置づけることができ、井戸 91・93 とともに 14 世紀末から 15 世紀前半の年代を与えるのが妥当であろう。

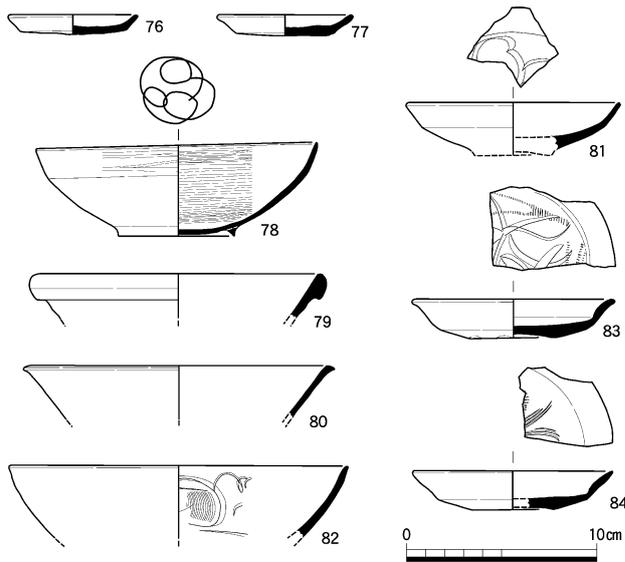
図 32 中世包含層出土土器実測図 (1 : 4)

中世包含層出土土器(図32、図版13・15) 11-1区において中世包含層を掘り下げた時に多くの土器類が出土した。とくに、第4面を検出するために掘り下げた包含層(第3面掘り下げ層)からは、鎌倉時代から室町時代にかけての土師器、須恵器、瓦器、瓦質土器、焼締陶器、輸入陶磁器など多くの土器が混在して出土している。これらの土器群のうち注目すべき資料として、回転土師器皿、瓦器椀、輸入陶磁器について報告する。土師器皿(76・77)は口径7cm前後の小皿だが、底部外面を回転ヘラ切り後にナデ調整で仕上げられており、明らかに京都産土師器と異なっ

が外反するV類碗(80)、内面見込みに篋描き草花文を施すⅧ類皿(81)、水差しと考えられる壺の破片(116～119)がある。青磁には内面に草花文を施す龍泉窯系Ⅰ類碗(91・126)、外面に鎬文をもつ龍泉窯系Ⅲ類碗(124・125)、龍泉窯系小碗(130)、内面見込みに篋描き文と櫛点描文などを施す同安窯系Ⅰ類皿(83・84)がある。青白磁は合子の体部と考えられる破片(120)が出土した。褐釉陶器には華南産の壺口縁部(131)がみられる。

このほか、第4面の溝156からⅥ類の白磁皿底部が、中世土坑や柱穴から龍泉窯系Ⅰ類碗(123・129)、内面に櫛描き文を施す同安窯系Ⅰ類碗(127)が出土した。また、上層の方広寺整地層あるいは第2面掘り下げ中に、内面に篋描き草花文を施す白磁類碗(114)、体部に唐草文を描く青白磁壺(121)、龍泉窯系と考えられる小碗(128)が出土している。

いる。胎土の差も明瞭で、おそらく地方からの搬入土器と考えられる。瓦器碗(78)は楠葉型瓦器碗で、包含層内から非常に残りの良い状態で出土した。高台の断面はしっかりとした逆三角形で器高も高く、口縁端部には沈線が巡る。内面は丁寧なミガキで、見込み部には螺旋状暗文を施す。ミガキは口縁部外面にも粗く及んでいる。輸入陶磁器は白磁、青白磁、青磁、褐釉陶器が出土している。白磁には口縁部が玉縁状を呈するⅣ類碗(79・113)、口縁部

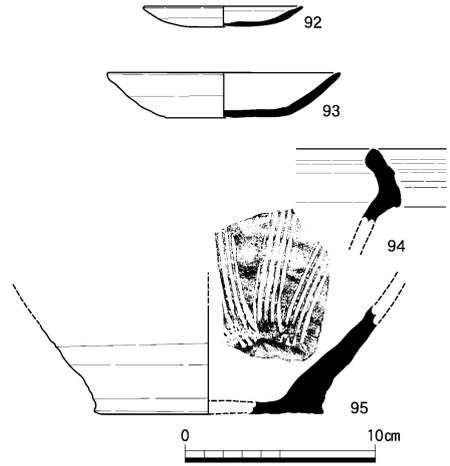
図 34 土坑 321 出土土器実測図 (1 : 4)

土坑 321 出土土器 (図 34) 11- 2 区北端で検出した方
 広寺期整地層直下の土坑 321 から出土した土器で、土師
 器、瓦質土器、焼締陶器、輸入陶磁器がある。土師器は
 口径 8.2 cm の小皿 (92) と口径 12.2 cm の大皿がみられる。
 平坦な底部から直線的な口縁部が上外方に立ち上がるタ
 イプで、大皿の口縁部と底部内面との変換部には強いナ
 デが巡る。焼締陶器には備前産播鉢 (94・95) がみられ、
 青白磁壺の破片 (122) も出土している。京都 X 期新段階
 に相当する。

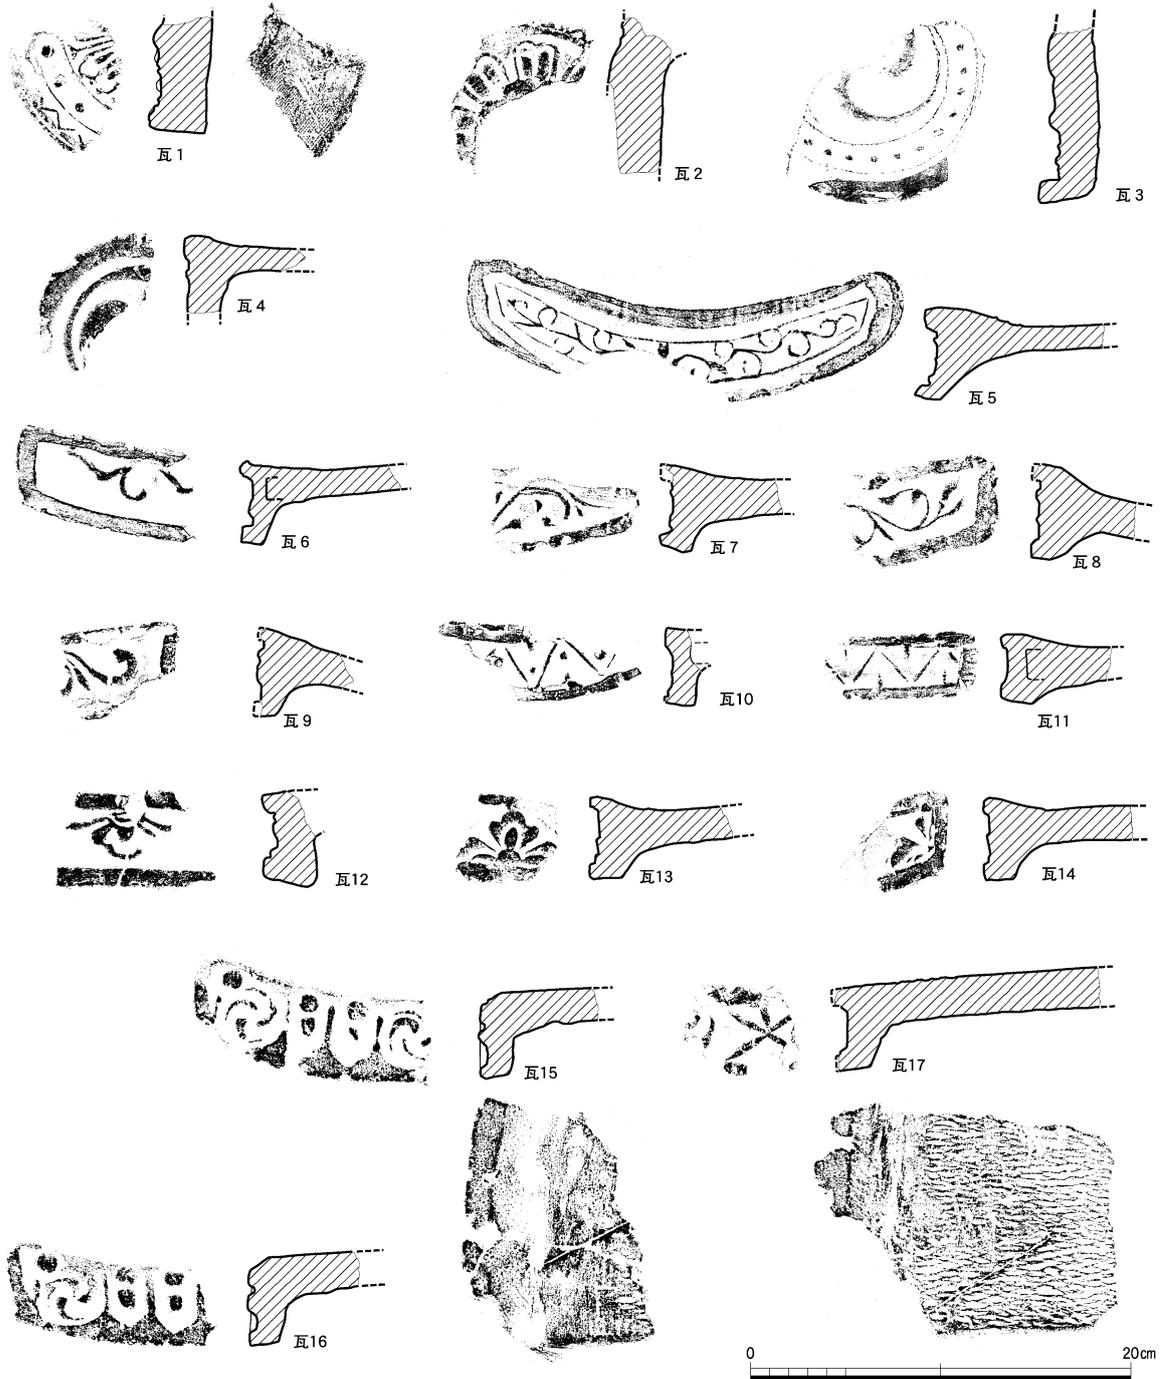
図 36 方広寺造営以前軒瓦拓影・実測図（1：4）

平安時代後期の軒平瓦には唐草文、半截宝相華文、剣頭文、鋸歯文などがある。産地は播磨産が大半を占める。瓦 5～瓦 14 は、平瓦を瓦当に接合して成形する播磨産軒平瓦である。瓦 5～瓦 9 は唐草文、瓦 10・瓦 11 は鋸歯文、瓦 12～瓦 14 は半截宝相華文である。瓦 6・瓦 7・瓦 9・瓦 13 は平瓦を比較的上方に接合し、接合後に丁寧にナデ調整する。瓦 10・瓦 12 も平瓦部がはずれているが、接合位置は上方である。瓦 5・瓦 8・瓦 11・瓦 14 は瓦当裏面中心部に平瓦を接合する包み込み技法である。瓦 5・瓦 6 は堅緻に焼き上がり瓦当面に灰が被る。瓦 12・瓦 14 は燻しを施す。瓦 15～瓦 17 は折曲げ技法の京都産軒平瓦である。平瓦部凹面は布目、凸面はタタキを施す。瓦 15・瓦 16 は右巻き三巴文と剣頭文を交互に配置する。周縁上部はヘラ削りを施す。瓦 17 は巴文と斜格子文を配置する。瓦 15・瓦 17 は凸面にヘラ記号がある。

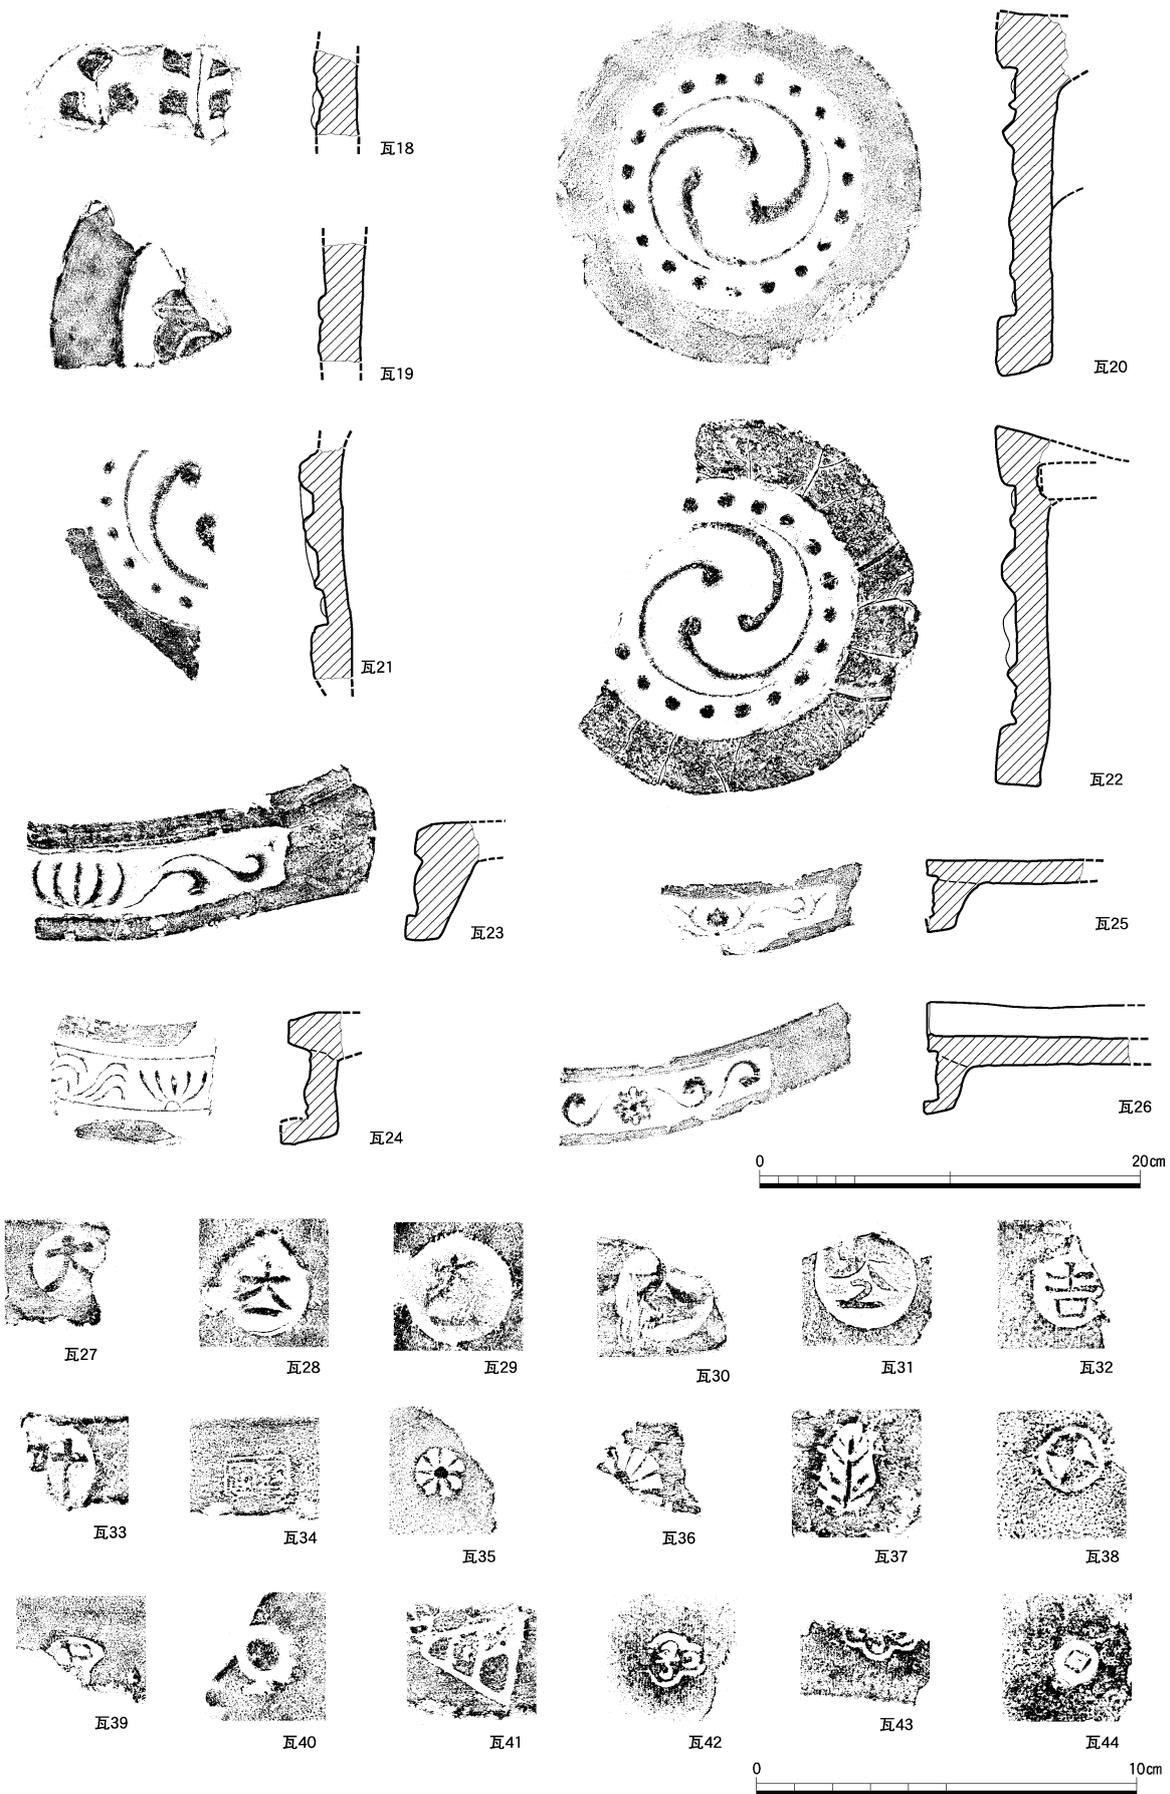
图 37 方広寺期軒瓦拓影・実測図 (1 : 4)、刻印瓦拓影 (1 : 2)

方広寺期の軒瓦（図 37、図版 17） 当該期の軒瓦は、方広寺整地層内や盛土などから出土している。

軒丸瓦は桐文軒丸瓦と巴文軒丸瓦に分かれる。瓦 18・瓦 19 は大型桐文軒丸瓦で、瓦 18 は五三の桐文の花部、瓦 19 は葉部である。葉に切り込みがみられる。瓦当部裏面は平坦、不定方向のナデを施す。周縁部は横ナデ。表面は燻され黒灰色を呈する。瓦 20～瓦 22 は大型三巴文軒丸瓦。瓦 20 は瓦当面はほぼ完形である。右巻きの巴文で互いに頭部も尾も離れる。珠文は密に配する。瓦当部成形は瓦当部裏面の先端に丸瓦を当て、粘土を付加して接合する。瓦当部裏面は平坦

で不定方向のナデ、側面は縦ナデを施す。これらは桃山時代と考えられる。

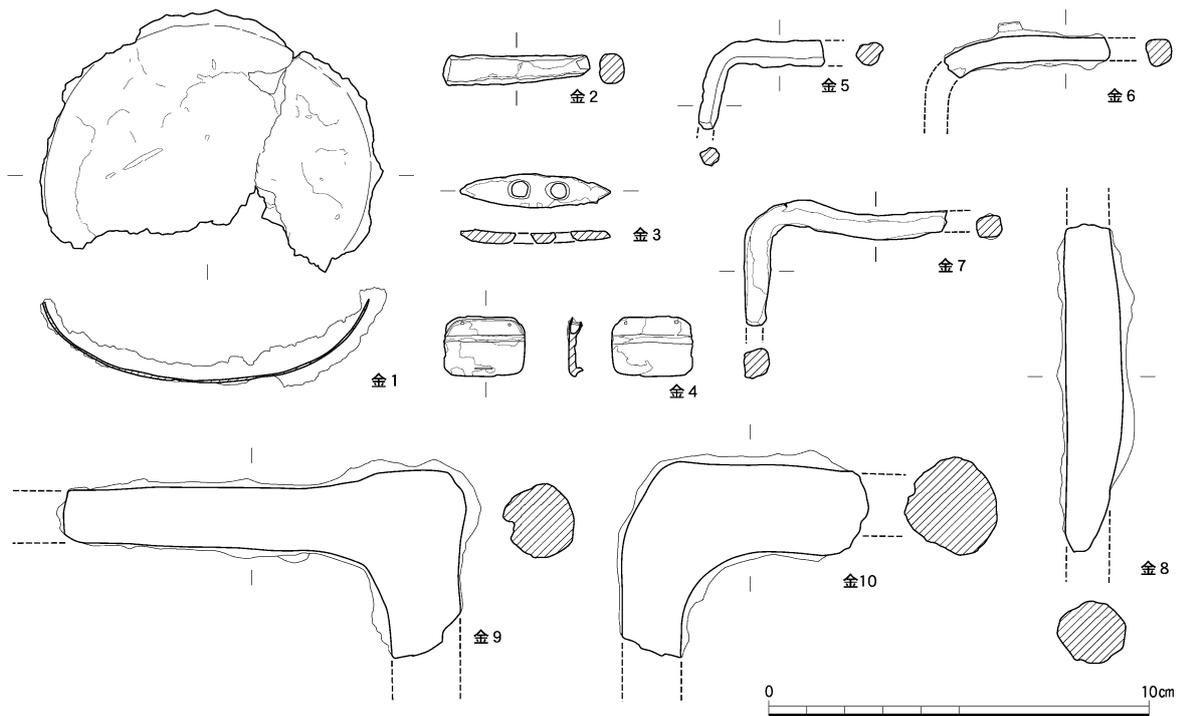
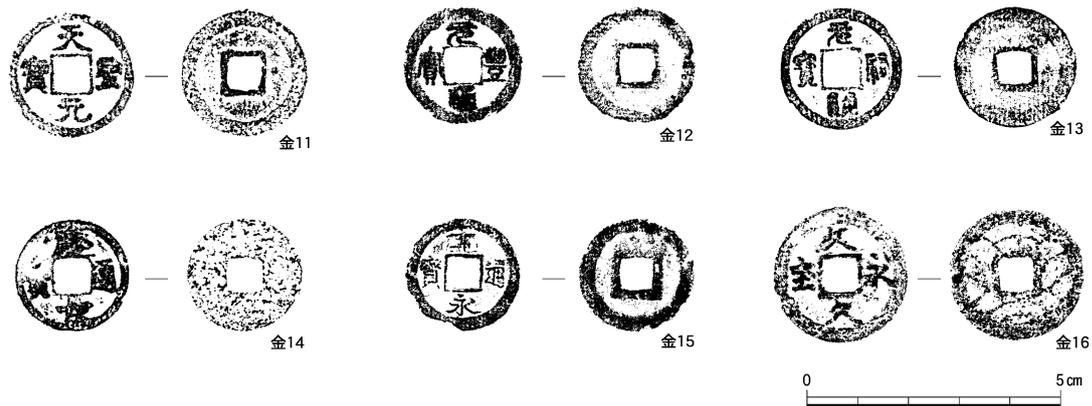
図38 金属製品実測図（1：2）、銭貨拓影（2：3）

鉄製品(図 38、図版 18-2～4) 金 1 は鉄製の皿、金 2 は鉄釘である。皿は錆化による損傷が激しく脆いが、かろうじて原形を留める。鉄釘の断面は方形である。ともに 11-1 区第 3 面掘り下げ時の包含層から出土した。金 5～金 10 は鋸である。金 5～金 7 は小型の鋸で断面は方形である。金 9・金 10 は大型の鋸で、錆で断面は不明瞭である。金 8 は爪の部分にあたる。10-4 区の方広寺整地層(炭層)からまとめて出土した。

銭貨(図 38、図版 18-5) 銭貨は全部で 10 点出土している。金 11～金 13 は北宋銭である。金 11 は「天聖元寶」で、初鑄年は天聖元年(1023)である。11-1 区の石敷路面 120b の検出中に出土した。金 12 は「元豊通寶」で、初鑄年は元豊元年(1078)である。10-4 区の方広寺整地層から出土した。金 13 は「元祐通寶」で、初鑄年は元祐元年(1086)である。11-1 区の石敷路面 120b の検出中に出土した。金 14 は慶長 11 年(1606)に徳川家康が銭座で作らせたという「慶長通寶」である。11-1 区の第 2 面上面で出土した。金 15 は「寛永通寶」で、初鑄年は寛永 13 年(1636)である。10-4 区の方広寺整地層上面から出土した。金 16 は楷書体の「文久永寶」で、初鑄年は文久 3 年(1863)である。背面には波紋がみられる。10-5 区の盛土から出土した。

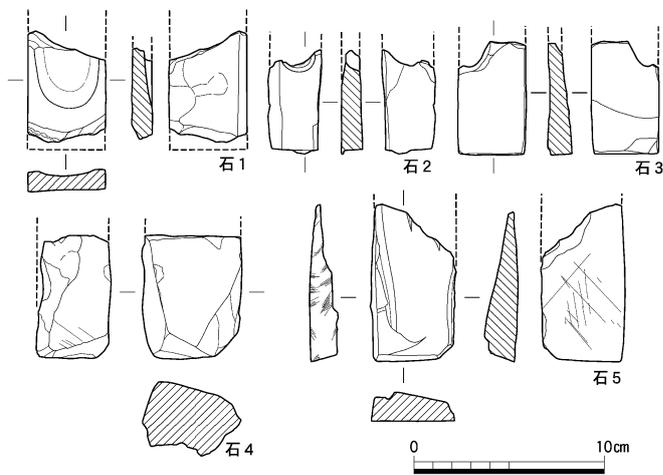
図39 石製品実測図（1：4）

硯（図 39、図版 18- 6） 石 1 は小型硯である。平面形は長方形で、海部は欠損する。両面に使用痕があり、上面の陸部は使用痕で凹み、下面は周縁部の痕跡が残る。石材は灰オリーブ色の粘板岩である。11- 1 区の第 2 面掘り下げ中に出土した。

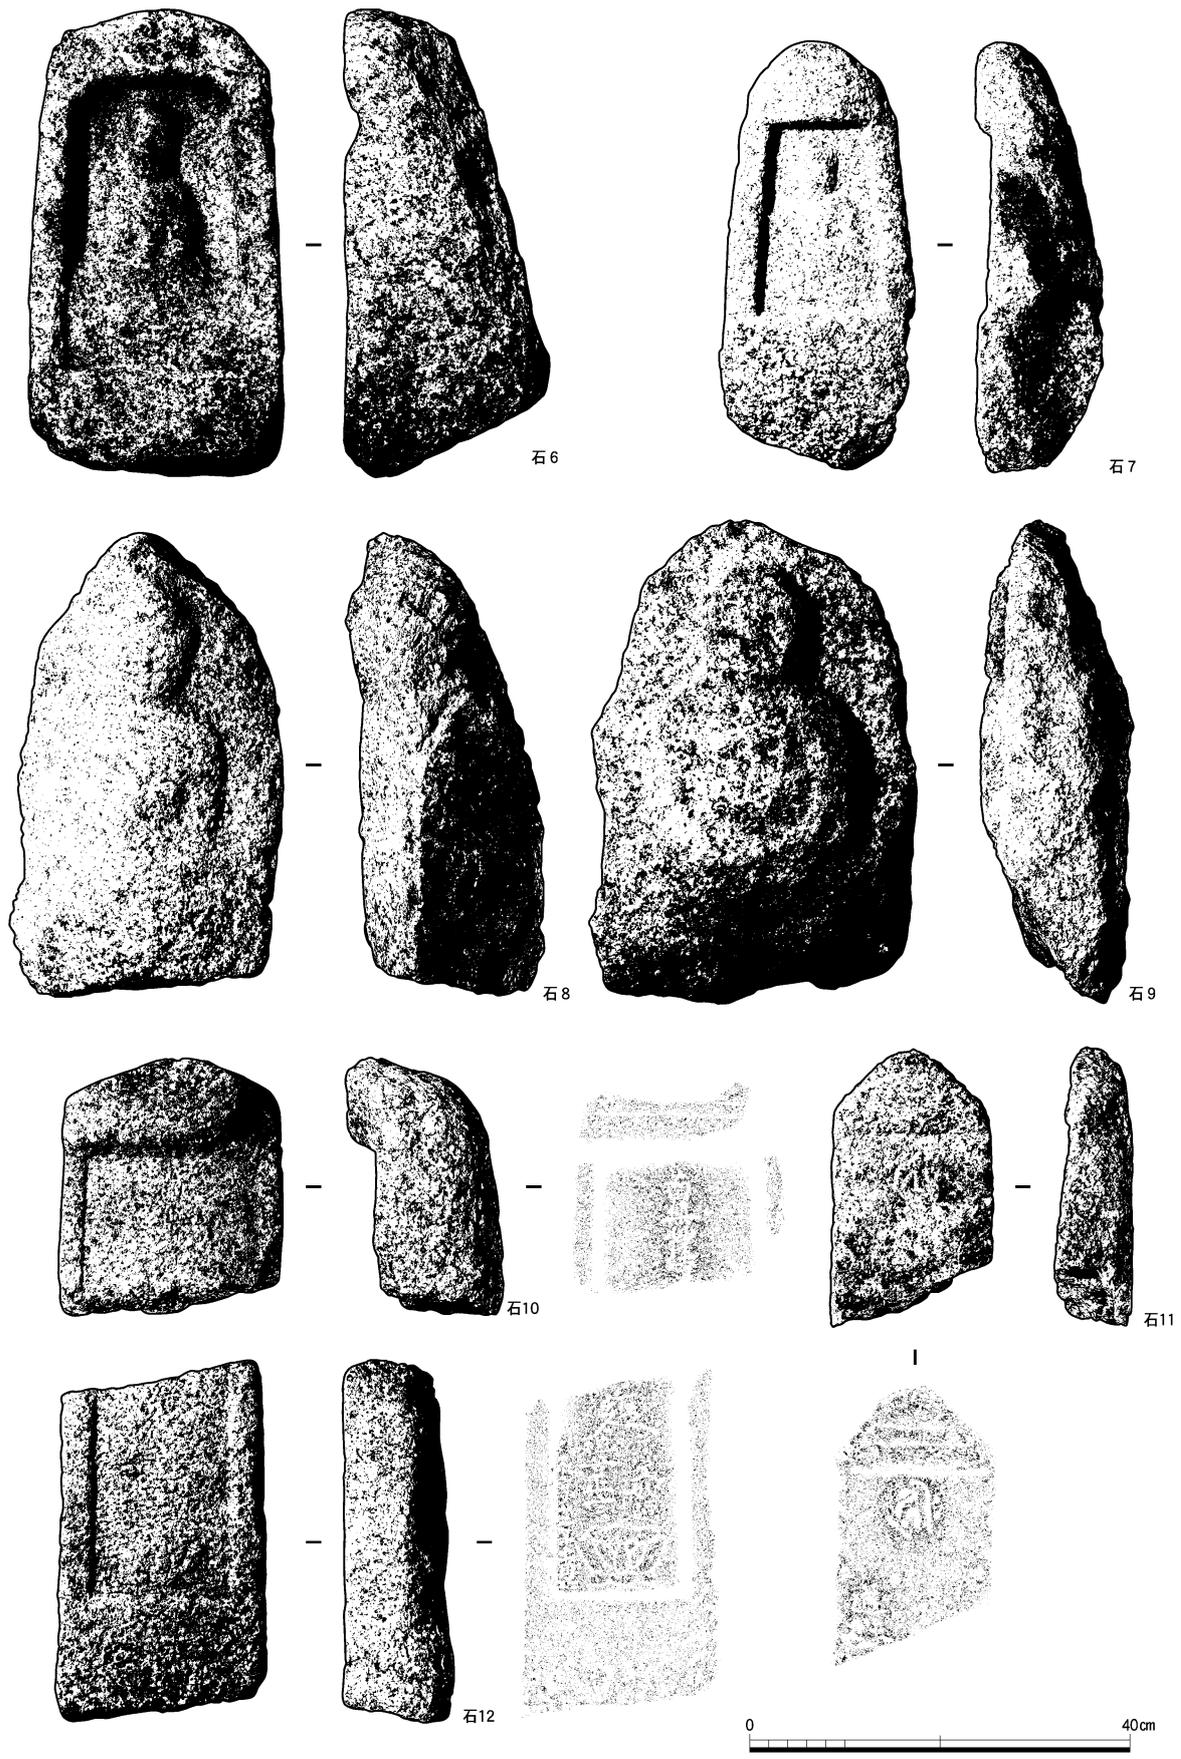
图 40 石造物画像・拓影・実測図 1 (1 : 8)

墓標（図 40、図版 19） 石 10 ～石 12 はいずれも破片で、前面を彫り窪め中央に題目を刻む。石 10 は中央に「南無妙法口」と刻む。石 11 は頂部に三角形、首部に二条線で額部としている。また中央頭に梵字を刻す。石 12 は下部に蓮下座を陽刻する。右側に「祖父妙口」、左側に「祖母正信」、左端には「永禄十二年十一月」と刻む。永禄十二年は 1570 年である。
