法住寺殿跡・六波羅政庁跡・方広寺跡

財団法人 京都市埋蔵文化財研究所

このたび、京都国立博物館の平常展示館建て替えに伴う法住寺殿跡・六波羅政庁跡・方広寺跡の発掘調査成果をここに報告いたします。本報告書の内容につきまして御意見、御批評をお聞かせいただけますようお願い申し上げます。

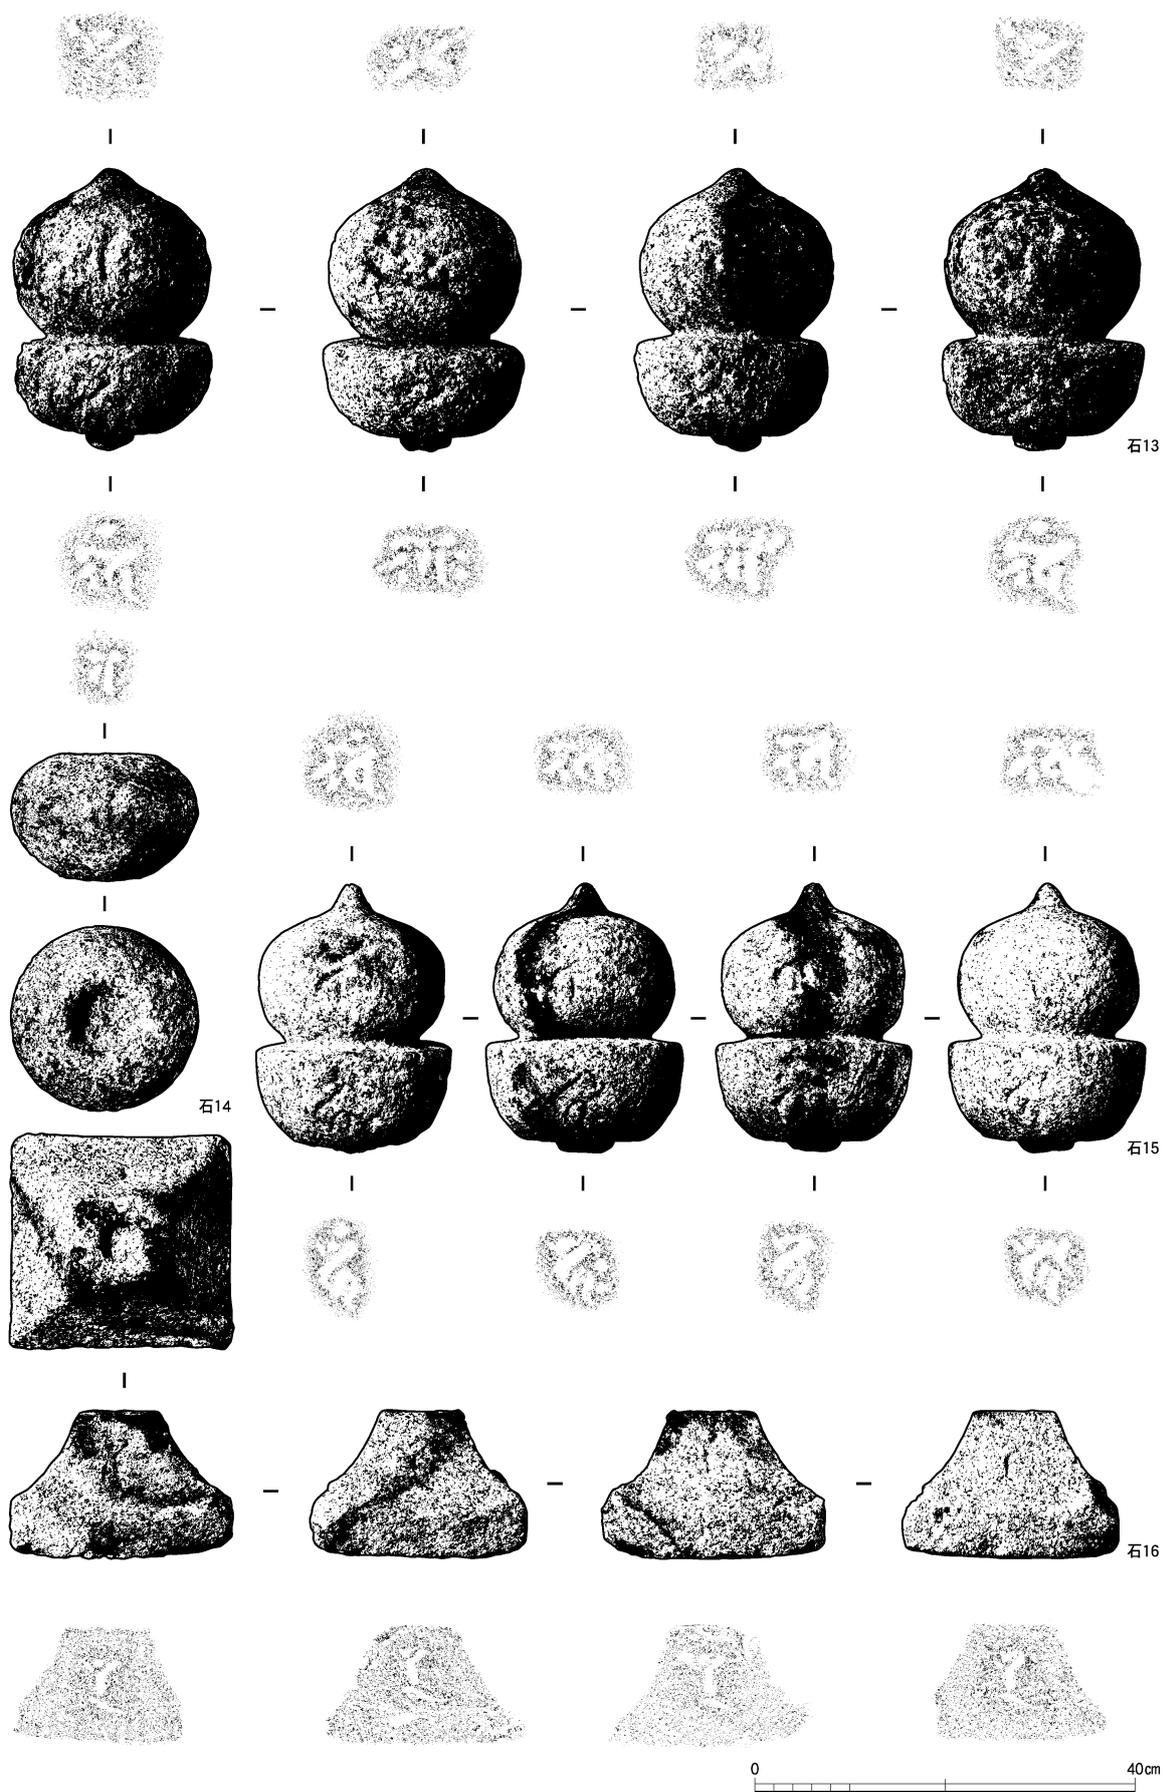
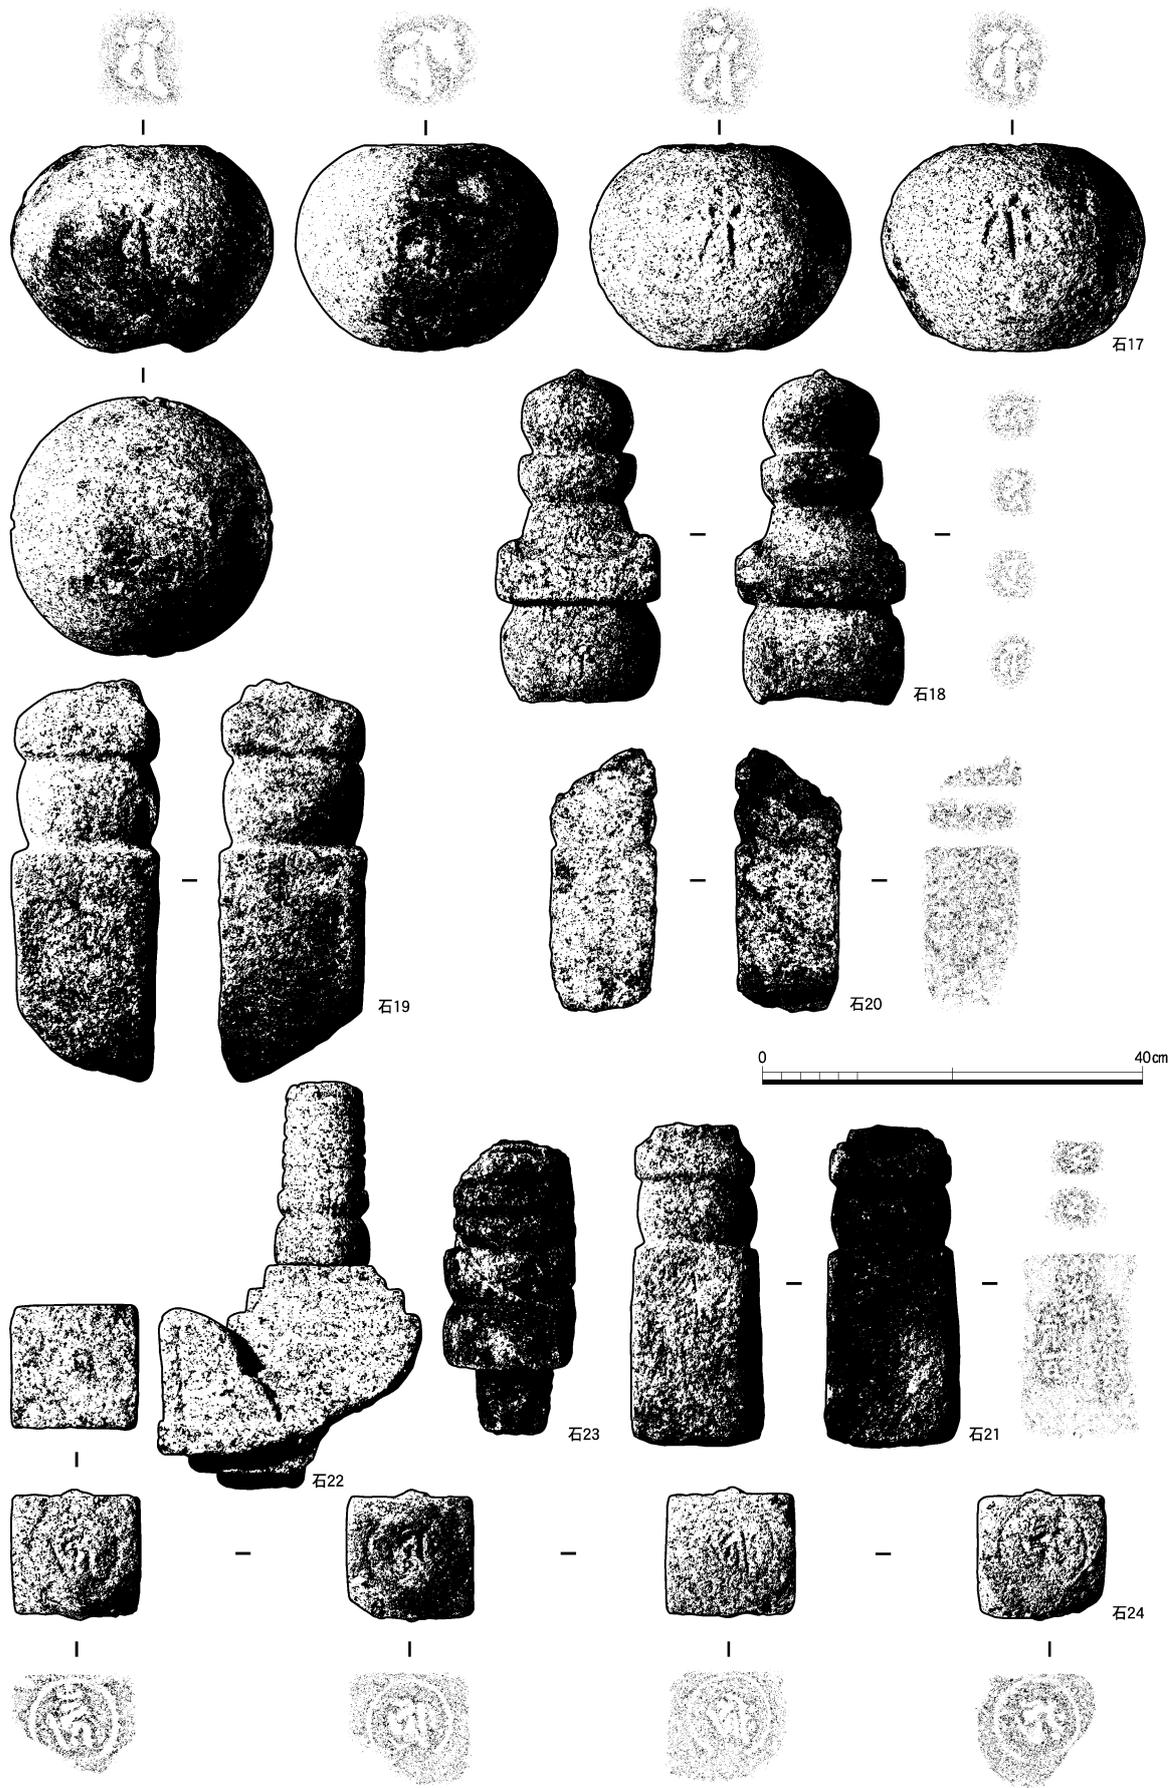
五輪塔（図 41 ・42、図版 19） 石 13 ～石 21 は、いずれも部材の破片である。石 13 ～石 17 は積み上げ式五輪塔である。石 13 ・石 15 は上から空・風部である。側面に梵字を刻む。風部下端には組み合わせの突起が作られている。石 14 は水部（塔身）で、下面には窪みを作る。石 16 は火部で四面に梵字を刻す。上に風部と組み合わせる窪みがある。石 17 は水部（塔身）である。上に火輪と組み合わせる窪みが作られている。石 18 ～石 21 は一石五輪塔である。石 18 は最下部の地部が欠損し、空・風・火・水部が残存している。一面に各部に梵字を刻む。石 19 ～石 21 は上段の空・風部が欠損し、火・水・地部が残存している。石 21 は地部の一面中央に「妙口」、左側に「三月一日」、右側にも痕跡があるが不明。

宝篋院塔（図 42） 石 22 ～石 24 も部材である。石 22 は塔の上段で上から九輪・請花・伏鉢・露盤・隅飾り突起部である。下段は欠損している。隅飾り突起部が直立しており、室町期の特徴をもつ。石 23 は上から九輪・請花・伏鉢部である。石 24 は塔身部で、四面に梵字を刻す。

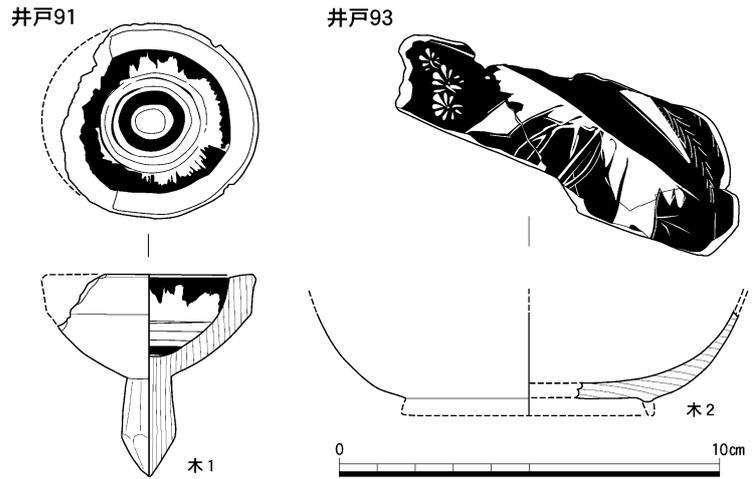
図43 木製品実測図（1：2）

漆器（図43）木2は椀の底部で、上部は欠損する。内外面黒色漆、内面・見込みに赤色漆で草花文を描く。材質はケヤキである。11-1区井戸93から出土した。

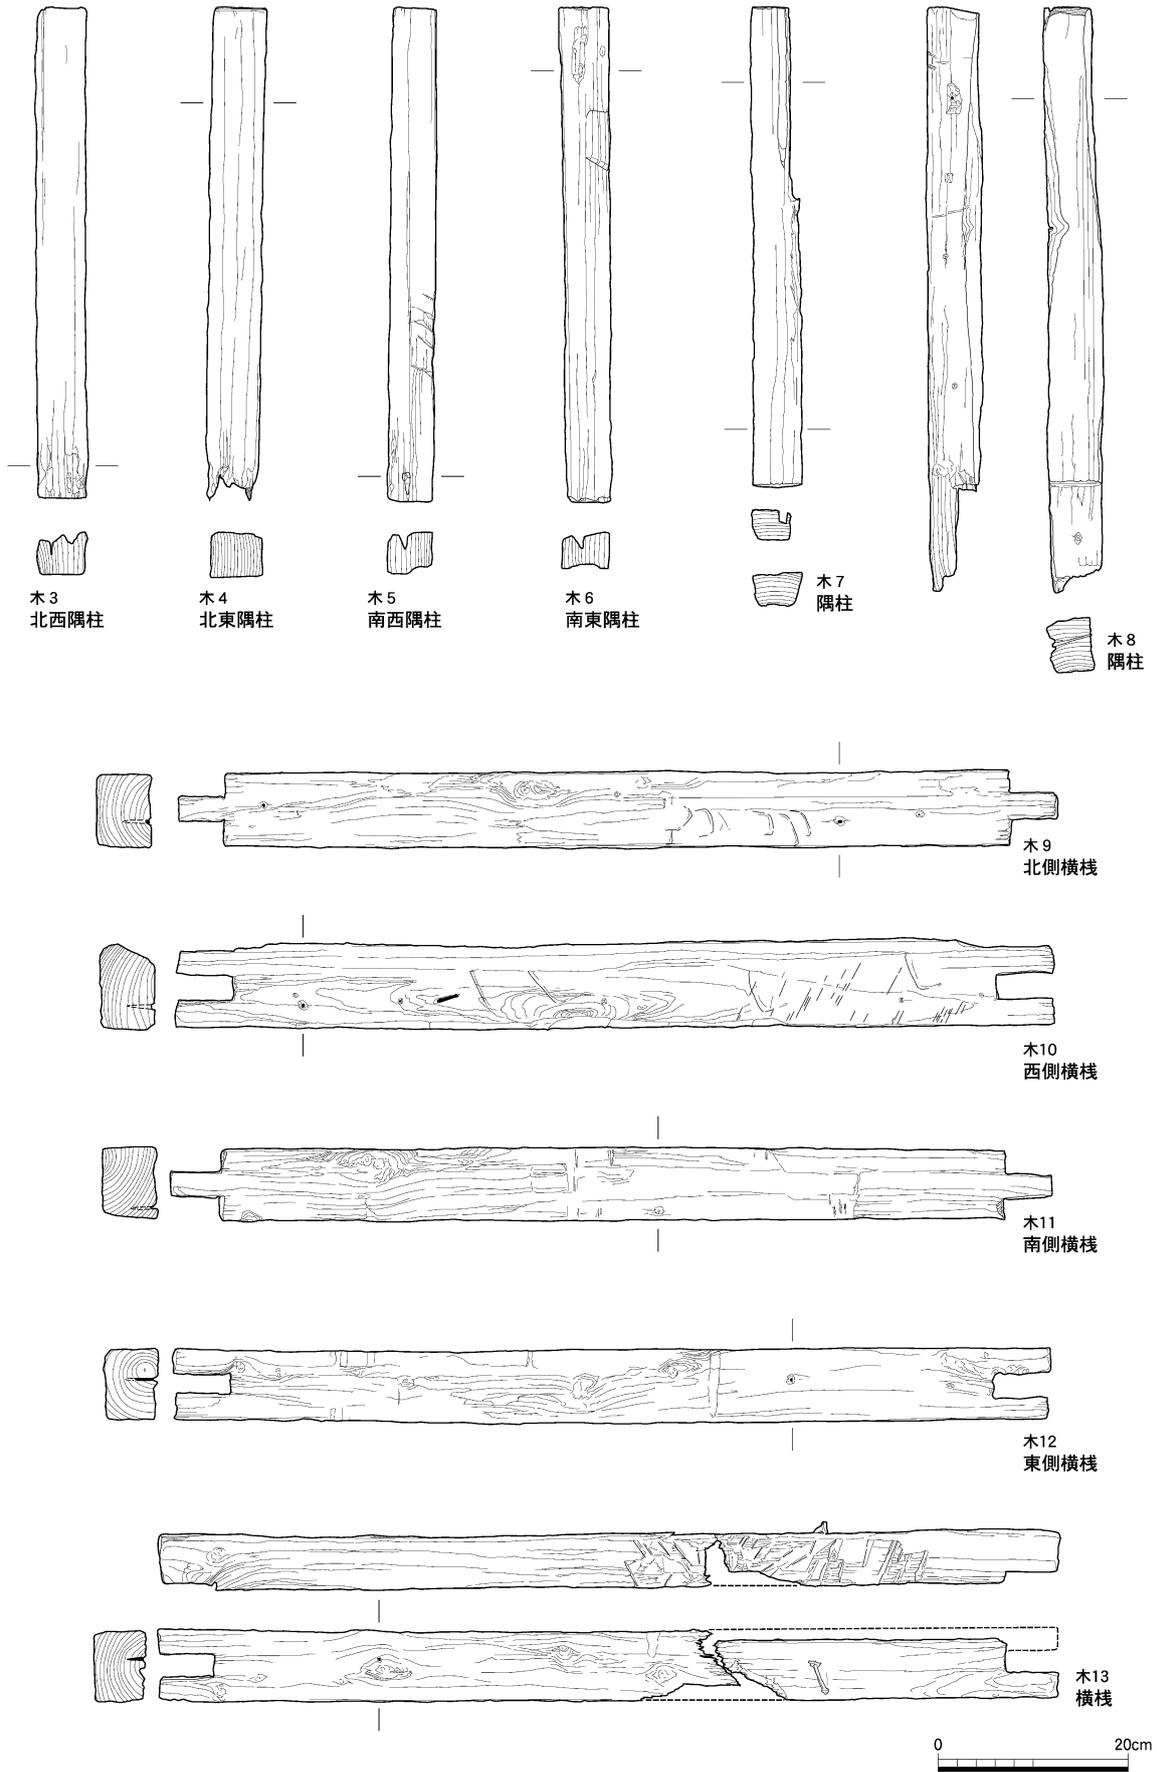
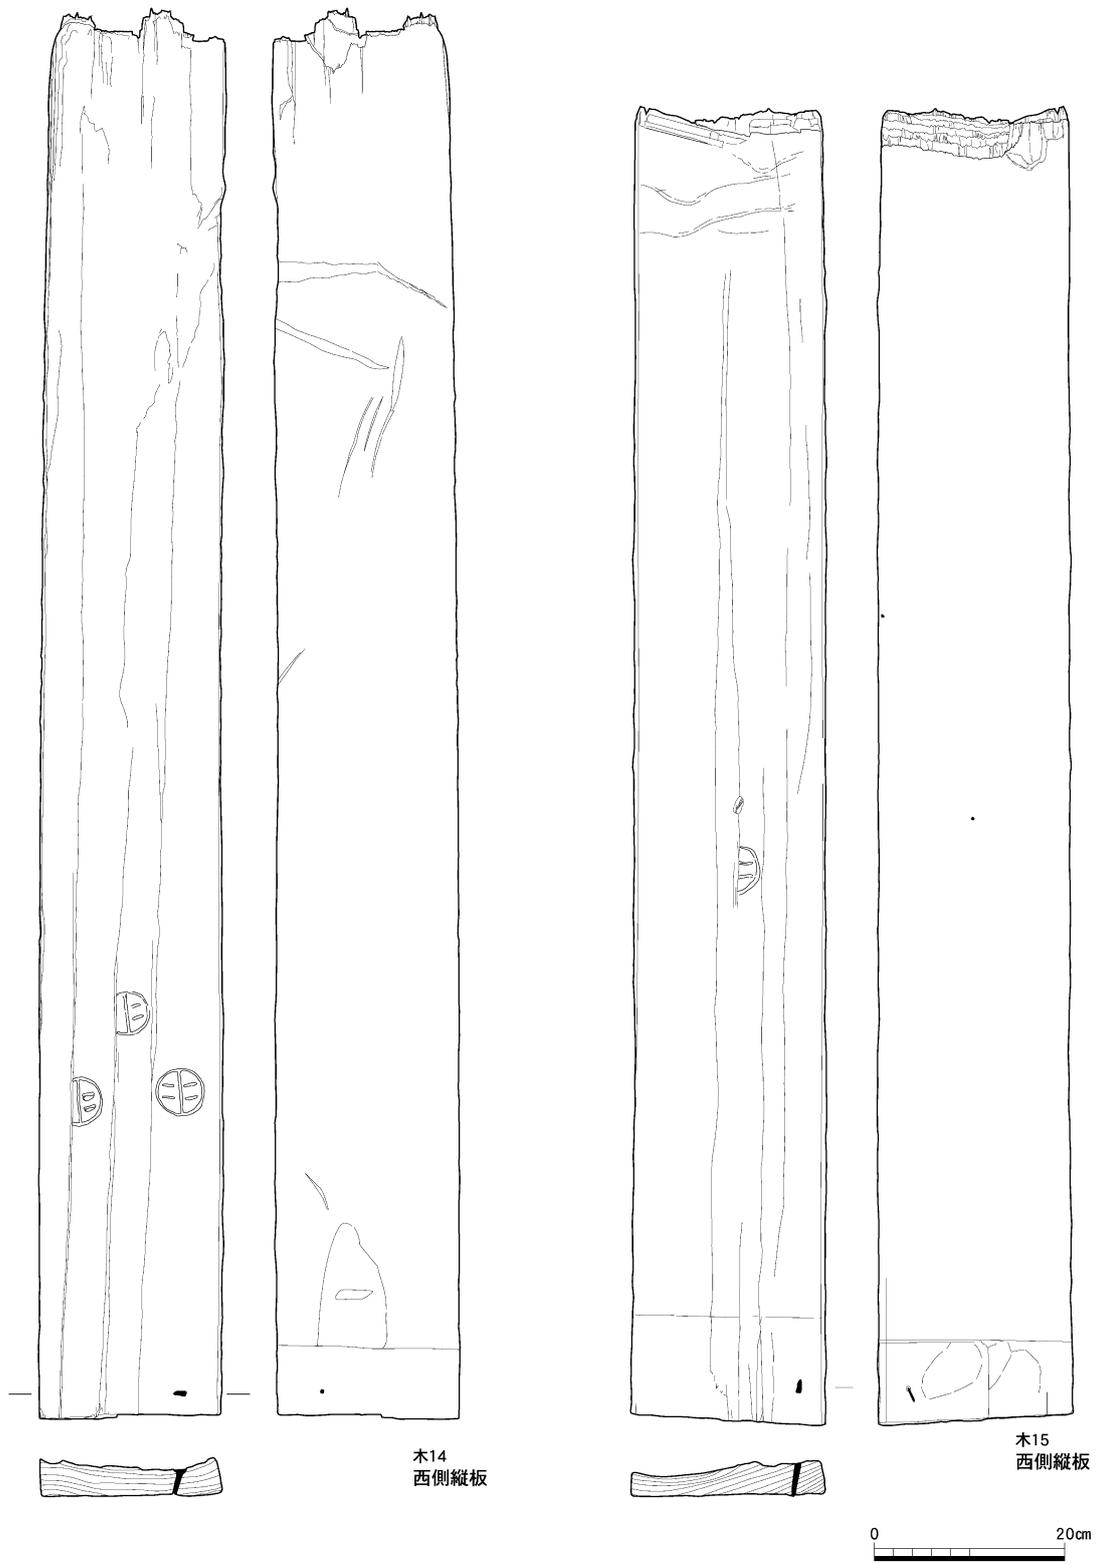
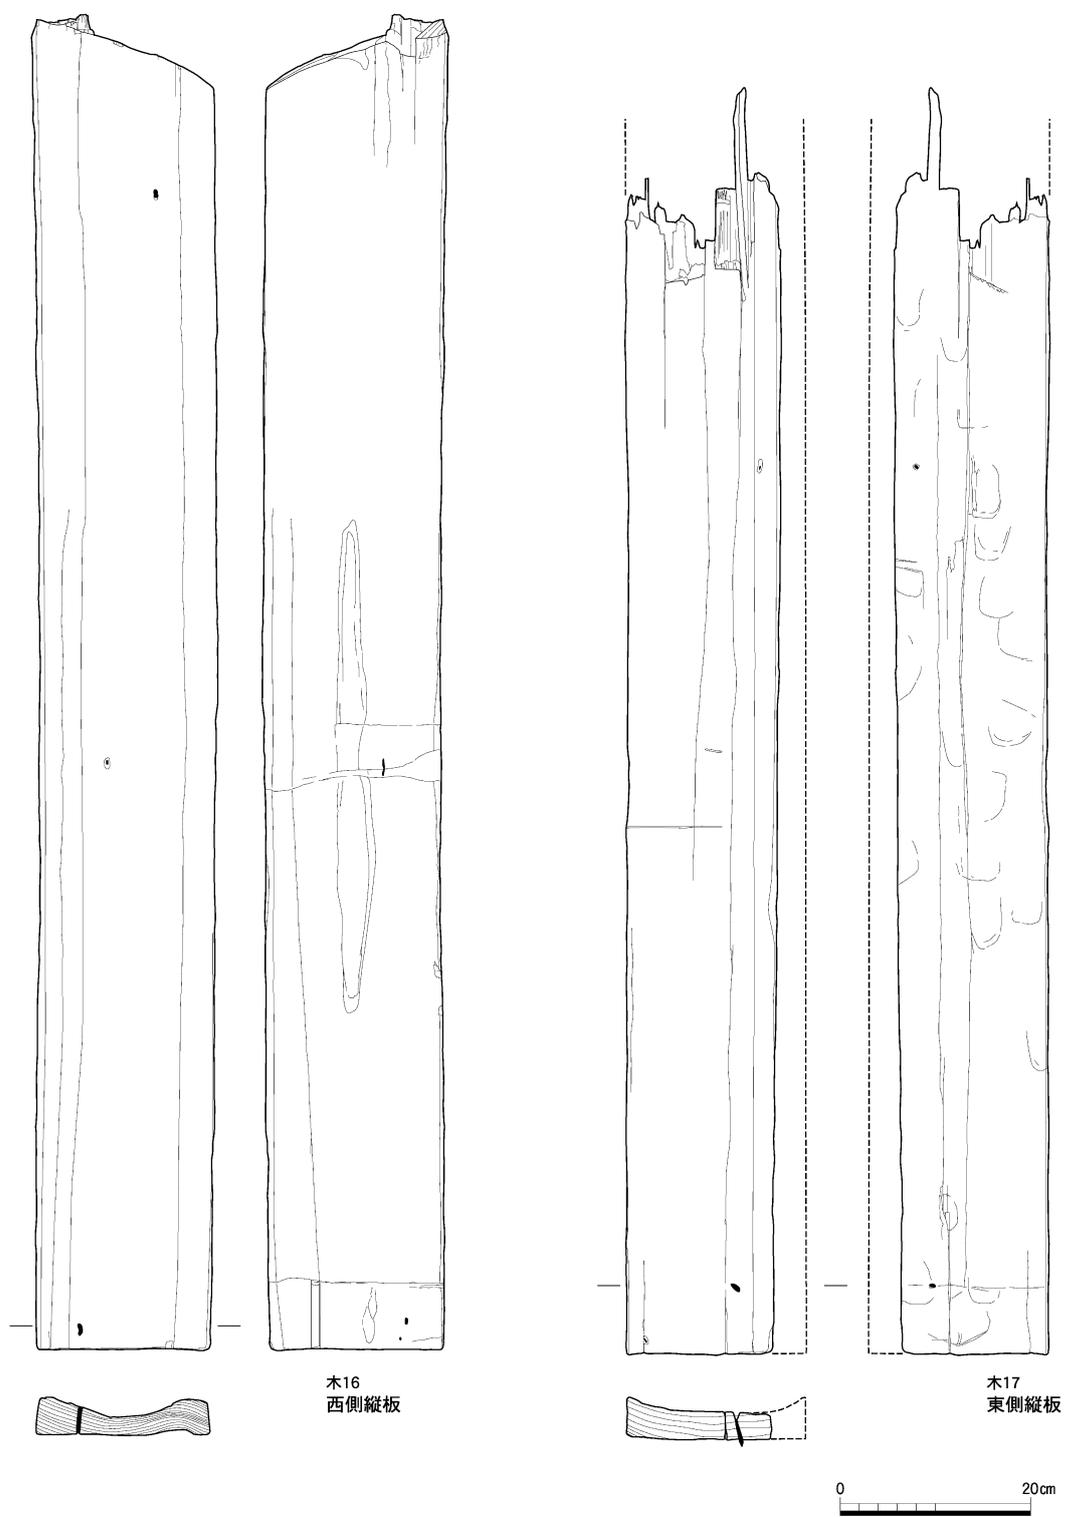
縦板は4面の材がほぼ揃っており、各面の縦板は5枚からなる。中には屋根材の転用と考えられる断面が緩い弧を描くものや、刻印がつくものがある。図示した木14～木17の大きさは、長さ133～150 cm、幅15～19.3 cm、厚さ3.5～4.0 cmで、材質はすべてスギである。裏面下部には横棧の圧痕が付く。それぞれの板に2～3箇所の釘穴があり、鉄釘が残るものもある。また、断面をみると、表面は木の年輪を利用してその部分を割り、緩い弧のある材を作る。裏面は平坦に削る。木17は削り痕が残る。このように加工するのは屋根の反りを出すため、このことから屋根材を転用したものとわかる。また、木14と木15は表面に、直径4.8 cmの円形金型によるものと考えられる押印がある。円内に「キ」状の記号を表しており（図44）、木14では中央よりやや下部に3箇所、木15では中央部に1箇所認められる。

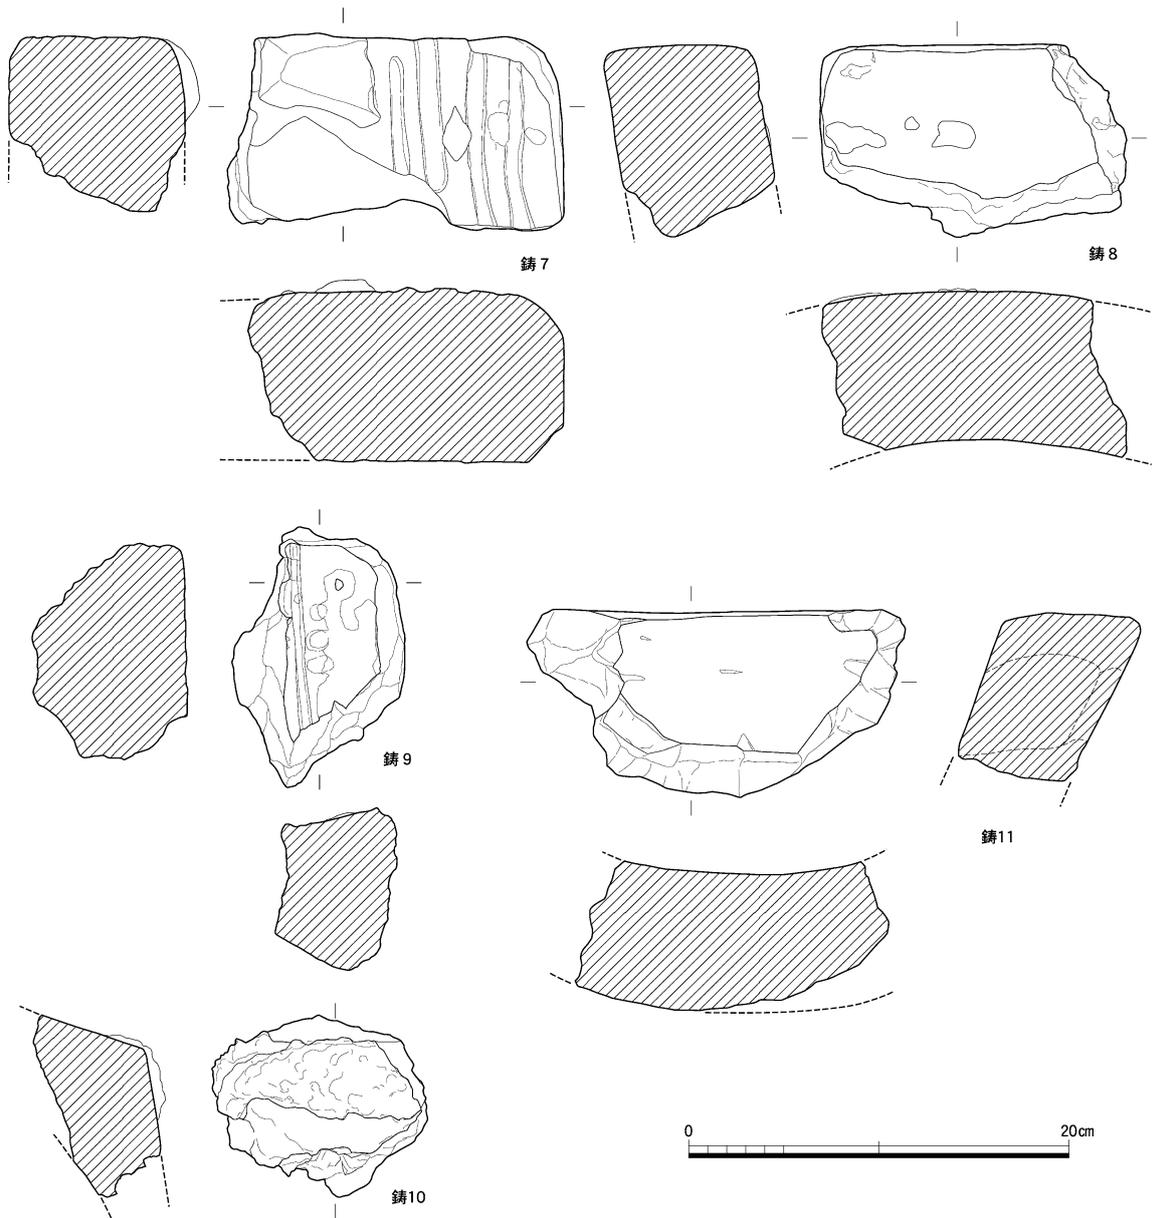
図 48 鑄型・炉壁実測図（1：4）

炉壁（図48、図版21-2）鑄10と鑄11は、椀状の形態を示す厚さ7cm前後の大型炉の破片である。砂礫を多量に含み、灰色（N6/～5/）を呈する。鑄10の内面上半には炉内で分離浮遊した銅滓が付着しており、側面から外側へ銅滓を流し出したような痕跡も観察できる。鑄11は内面に銅滓が付着しないことから、炉内でも上方に位置する部材であろう。鑄11の断面観察による

と、太紐状の粘土塊を積み上げて成形し、表面に粘土を厚く塗って仕上げている。

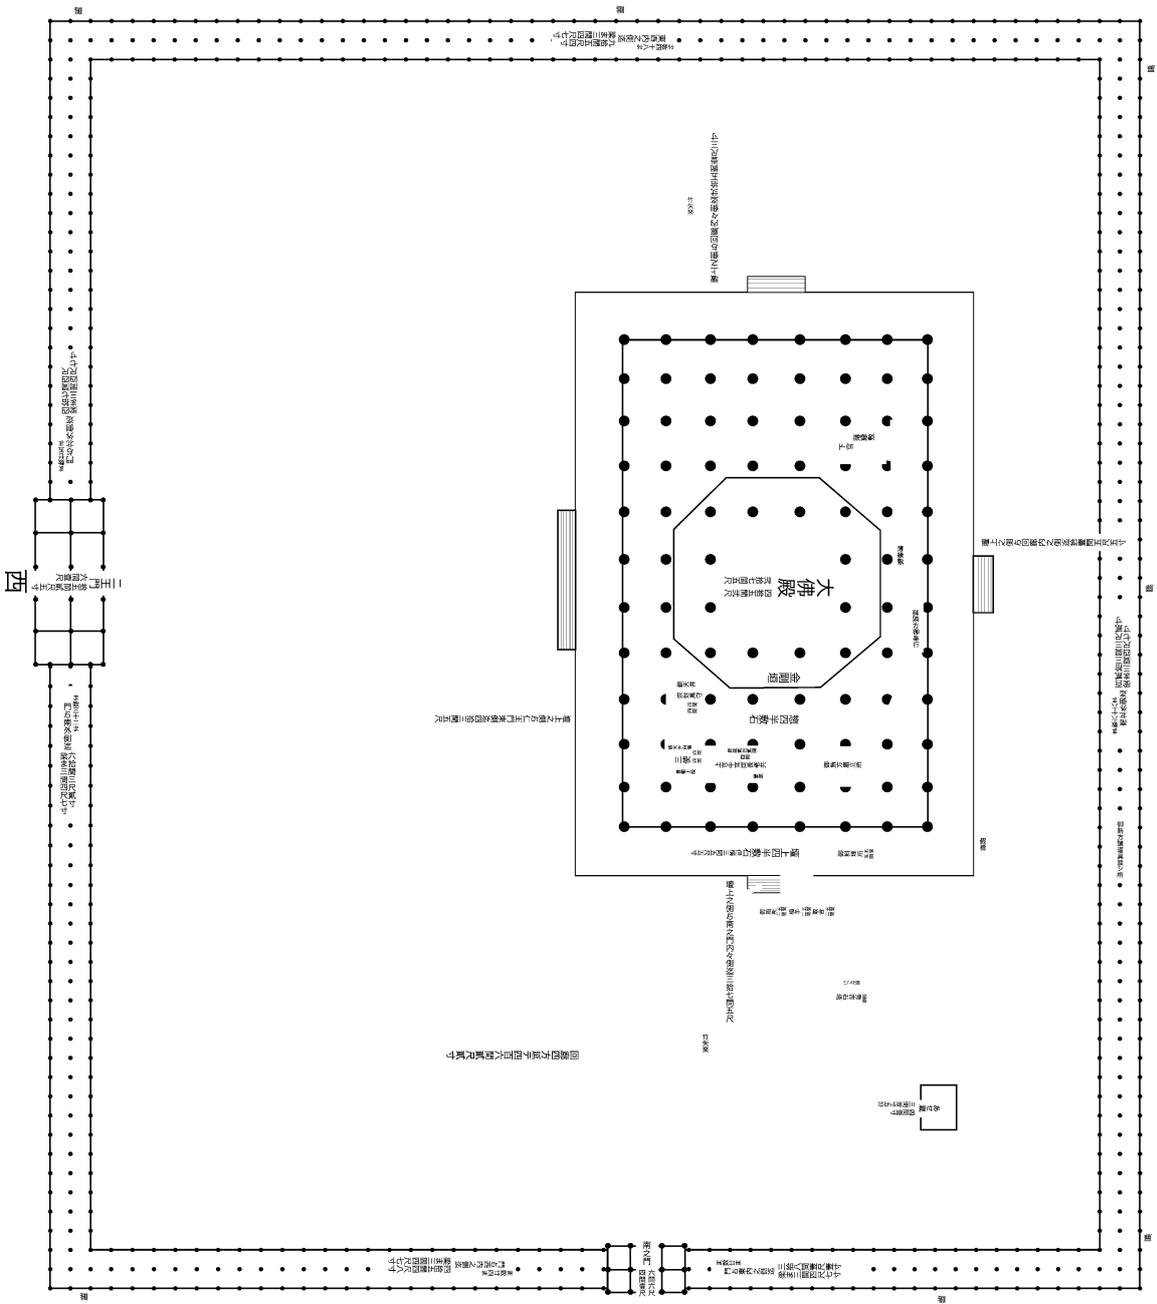
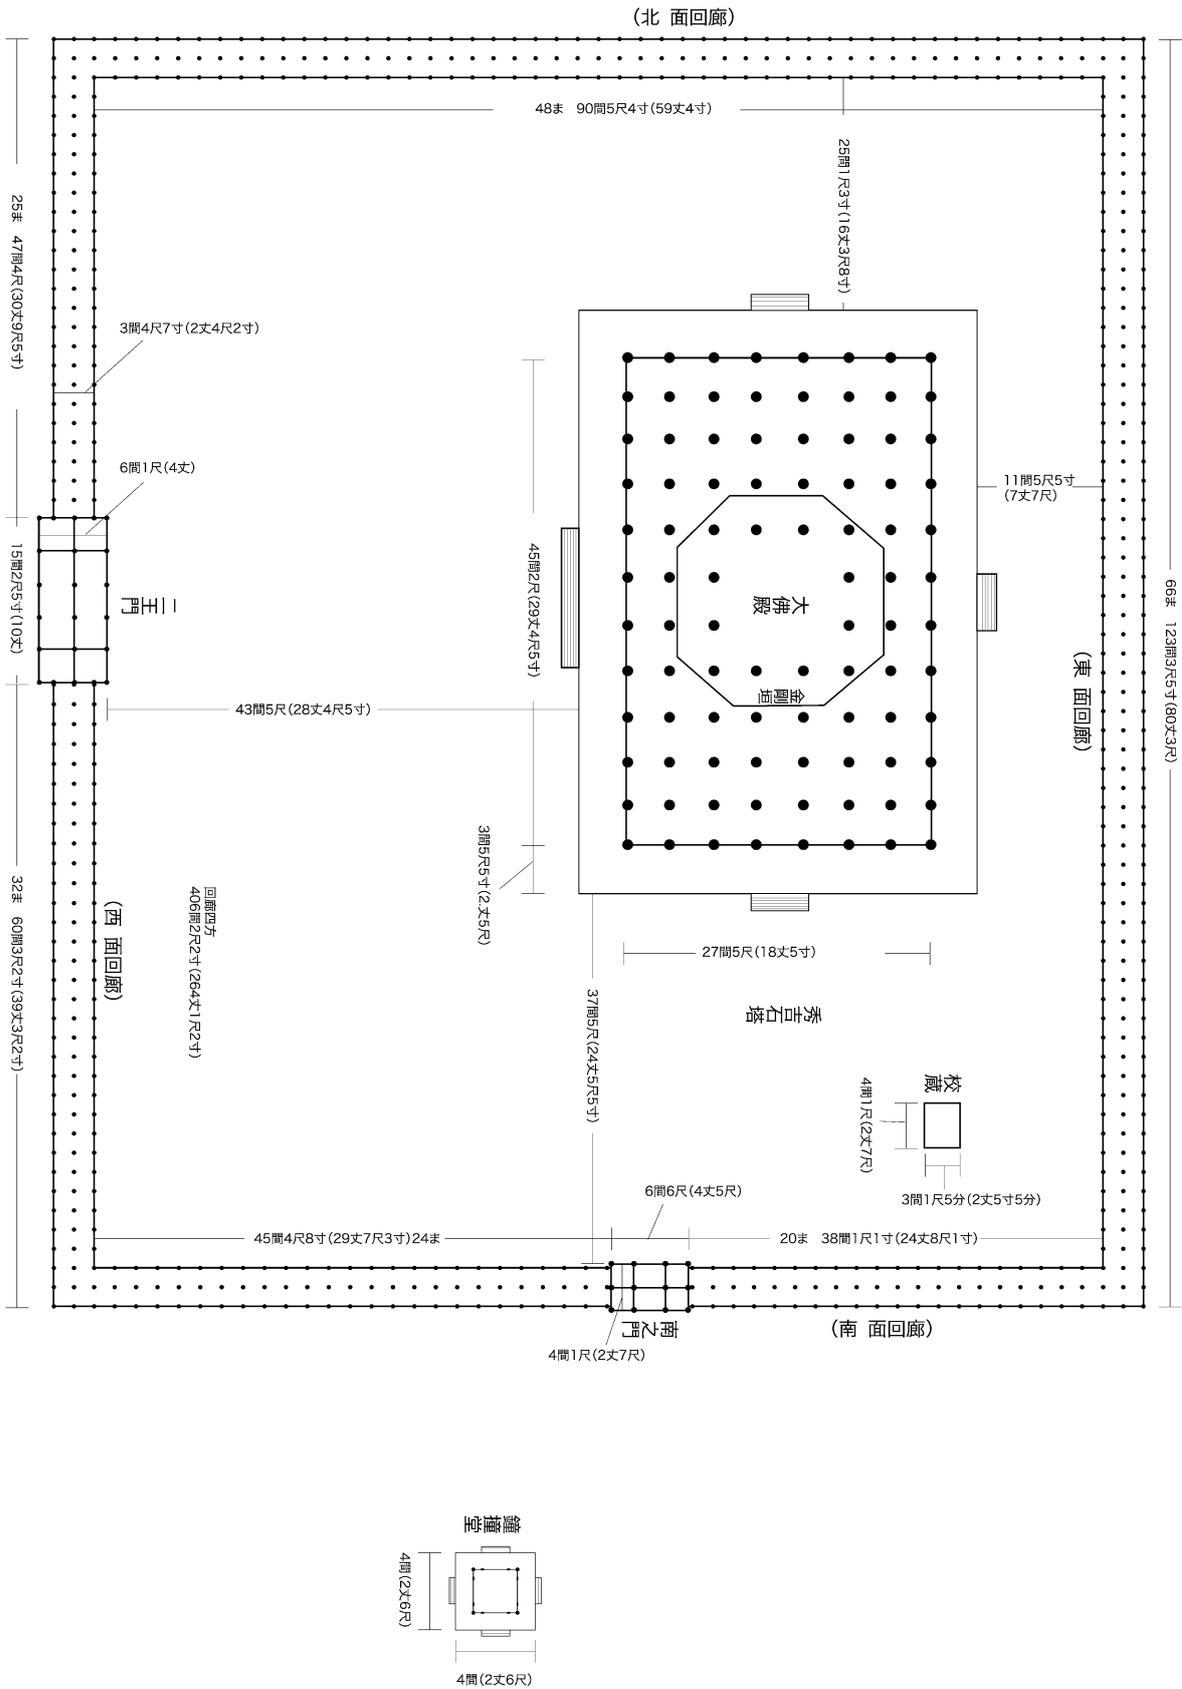
京都御大工頭である中井家旧蔵の一部の史料が京都府総合資料館に所蔵されている。その中に、大仏殿院および鐘撞堂を示した指図（図55・56）がある。大仏殿院には大仏殿・二王門・南門・あせ蔵・秀吉石塔の配置が描かれ、南に少し離れた位置には鐘撞堂が描かれている。また、大仏殿・

復元作業を繰り返し行ううちに、平面図史料3例のうちの(ハ)「大仏惣指図」に記載されている寸尺関係に非常に近い復元図ができあがることがわかり、この図が大仏殿院の基本設計図であることに確信を持つにいたった。この図を整理すると丈尺単位で図57の平面設計図を描くことができる。

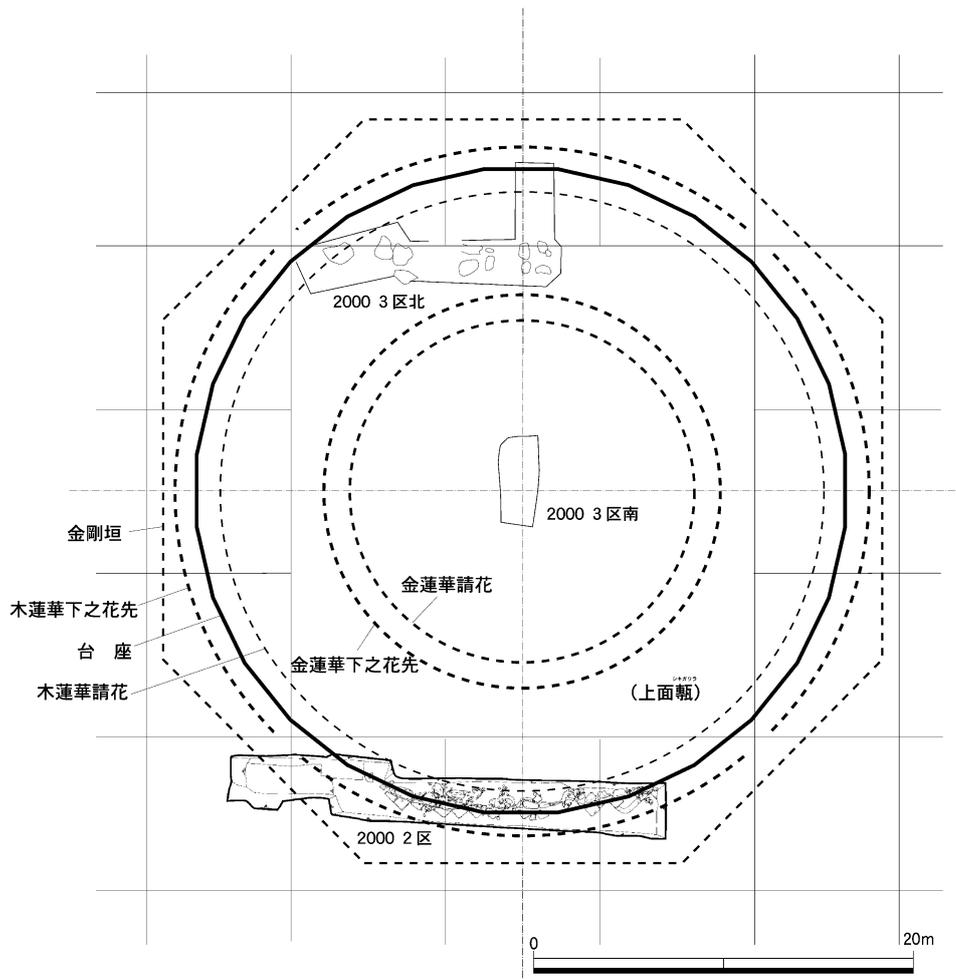
図 59 大仏台座復元図

大仏殿中央南側で検出した台座跡は、当時の調査報告書やリーフレットおよび設置された現地説明板では八角形として復元したものである。今回、大仏殿の復元と各史料類を整理する中でその位置が大仏蓮華座の中にあることが判明した。

台座跡を良く観察すると、四半敷の花崗岩敷石（60 cm角）に残る台座との取り付け角度が八角形に取り付く角度ではなく、円形に近い多角形のそれであることがわかった。ただし、検出した遺構は削平や変形を受け、角数までは確定できない状況にある。ちなみに、現東大寺大仏の石座は¹⁵⁾28角形である。

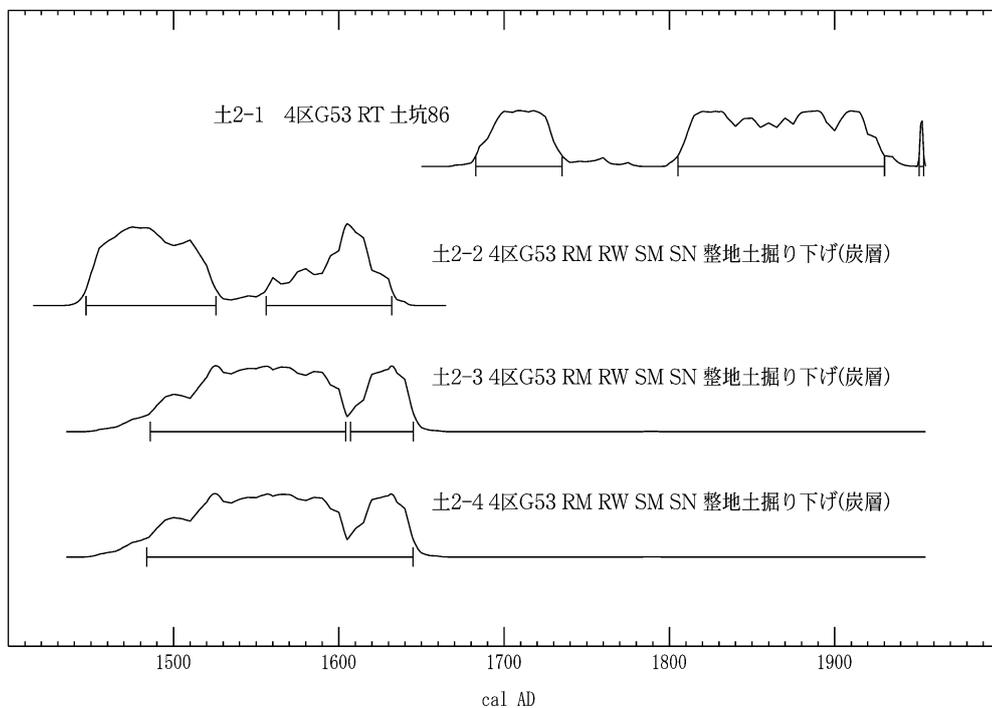
図64 暦年較正結果

回廊部分の盛土中の炭化材の放射性炭素年代測定値は、補正年代値で 320 ± 30 yrsBP ~ 370 ± 30 yrsBP、 2σ の誤差で最も確率の高い暦年較正年代値で cal AD 1447 ~ 1526 (相対比 60.3%)、cal AD 1486-1604 (相対比 77.4%)、cal AD 1484-1645 (相対比 100.0%) と近似する値を示した。これらの年代値に基づくと、回廊部分の盛土は 15 世紀後半 ~ 17 世紀前半に形成されたことが推定される。方広寺の歴史は、文献等に基づくと、天正 14 年 (1586 年) に造営が始まり、文禄 4 年 (1595) には大仏殿も含めほぼ完成する。その後、慶長元年 (1596) の大地震により大仏殿・築地が大破し、慶長 5 年 (1600) に再建が始まるが大仏鑄造中に火災に合い、慶長 13 年 (1608) 年に秀頼による二度目の再建が企画され、実施されたとされる。このような方広寺の歴史と今回得られた年代値は同調的であり、発掘調査成果を裏づける結果といえる。

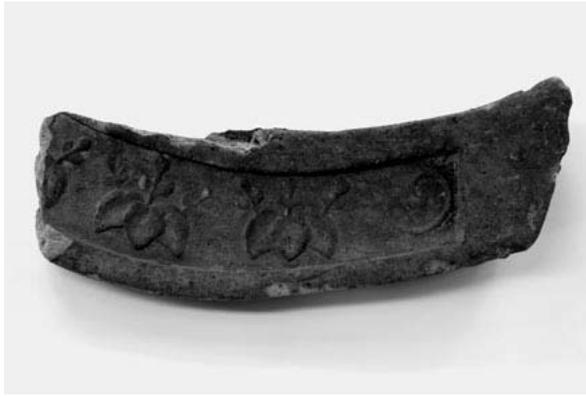
図 68 試料 1 が付着した軒平瓦

京都国立博物館の本館改築工事に伴う発掘調査では、豊臣造営期である近世初頭段階の方広寺関連の遺構・遺物が数多く出土した。このうちの3-2区掘削中からは、大仏瓦と呼称される豊臣家縁の桐文様を瓦当部に有する軒平瓦や軒丸瓦、さらには金箔瓦などが一括で出土しており、このうちの桐文様を有する軒平瓦（大仏瓦）片1点には瓦胎部にわずかながら赤色顔料の付着が確認された（図68・69）。そのため、基本的にはこの大仏瓦自体は、方広寺大仏殿などの主要建造物に葺かれた瓦であり、ここに付着した赤色顔料は近世初頭期における建造物部材の外観塗装材料であると認識して試料1とした。分析用の試料は、瓦胎部表面の付着土壌をエタノール液を用いてクリーニングした後、残存状態が良好な部分から粘着性があるカーボンテープを密着させて1～2mm角の赤色顔料剥落片を注意深くサンプリングした。

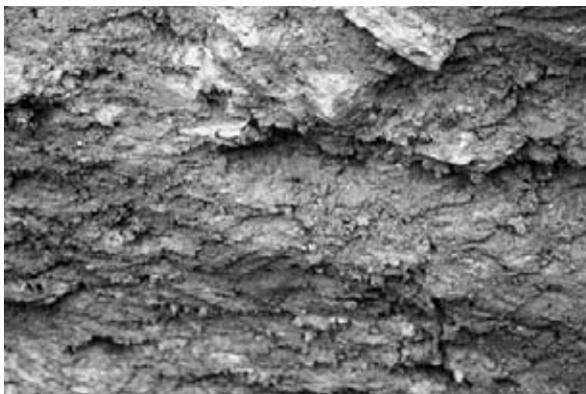
図 70 試料 2 の検出状況

平成21年9月、京都国立博物館敷地内の本館改築に伴う付帯工事で掘削されたトレンチ穴について京都市埋蔵文化財研究所が立会調査した結果、試料1と同じ形態を有する大仏瓦や金箔瓦とともに、一括で廃棄された赤色顔料の小塊片が層状に分布した状態で検出された（図70）。もちろんこの赤色顔料の試料自体は建造物の外観塗装材料そのものであるかどうかは明確ではないものの、少なくとも希少な近世初頭段階の方広寺関連の赤色顔料であることは出土状態から明確である。そのため、本報では、これらを注意深く周囲の土壌の汚染を受けないよう10数mm角の新鮮な部分のみを注意深く回収して試料2とした。

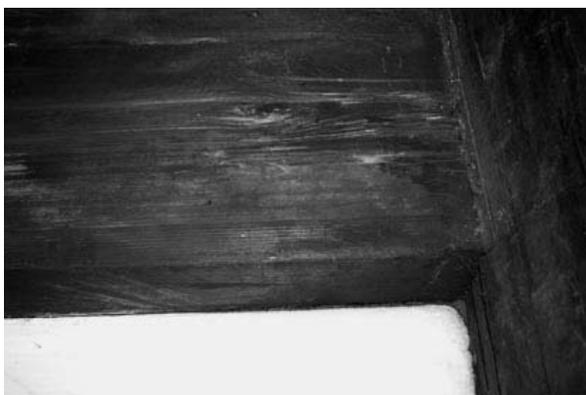
図 71 三十三間堂内における試料 3 の残存状況

材や八双金具や長押の六葉金具などの飾金具の取り替え、赤色顔料による外観塗装の塗り替え作業など、建造物の外形的効果を狙った修理が中心であったようである。そして、現存扉の八双金具の一部には、天正 20 年（1592）の墨書銘が昭和期修理の際に発見されており、現状の建造物外観塗装とほぼ同じ色相の赤色顔料が部材の墨書直下でも観察されたため、現在わずかに残存する赤い外観塗装の多くはこのときの塗装痕跡であるとされている（図 71）。今回、現地調査において北より 6 本目の西面内部背面入側柱部分から微小な剥落片が見いだされたため、先方了承のうえで参考資料とした。これを試料 3 とし、周囲の汚染を防ぎつつ注意深く回収して分析試料として供した。
