法住寺殿跡・六波羅政庁跡・方広寺跡

財団法人 京都市埋蔵文化財研究所

このたび、京都国立博物館の旧本館建物の基礎の状況の確認に伴う法住寺殿跡・六波羅政庁跡・方広寺跡の発掘調査成果をここに報告いたします。本報告書の内容につきまして御意見、御批評をお聞かせいただけますようお願い申し上げます。

京都市埋蔵文化財研究所発掘調査報告 2010-10
法住寺殿跡・六波羅政庁跡・方広寺跡

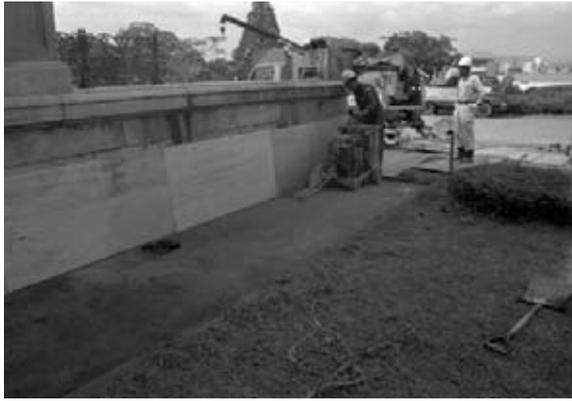
図2 2区コンクリートカッター作業状況(北東から)

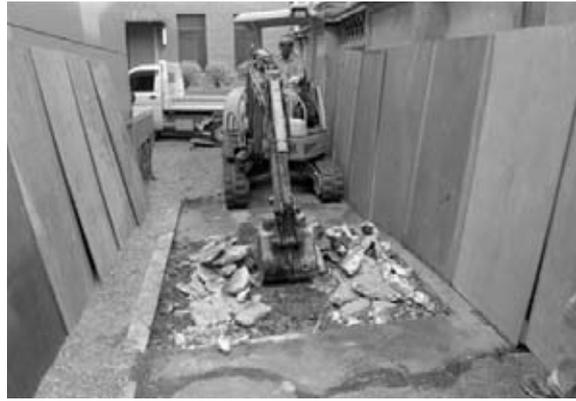
図3 6区重機掘削(西から)

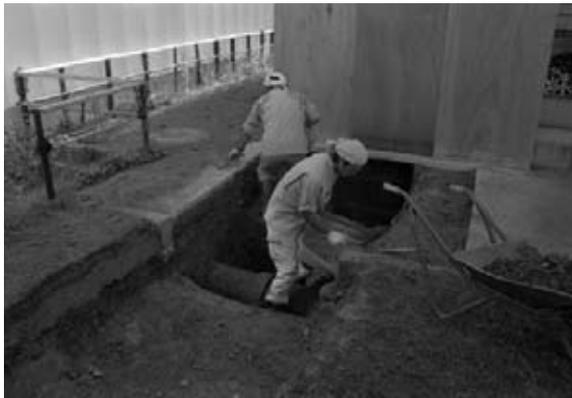
図4 1区人力掘削作業(南西から)

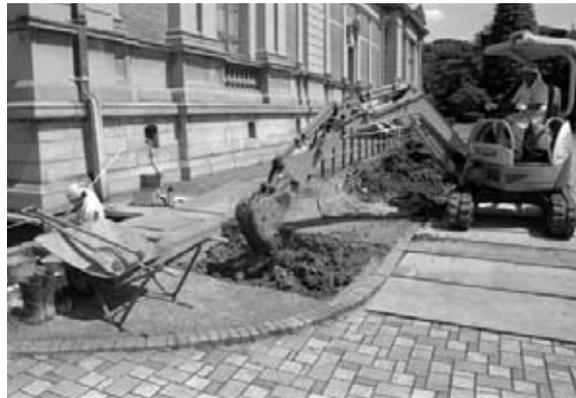
図5 4区埋め戻し状況(西から)

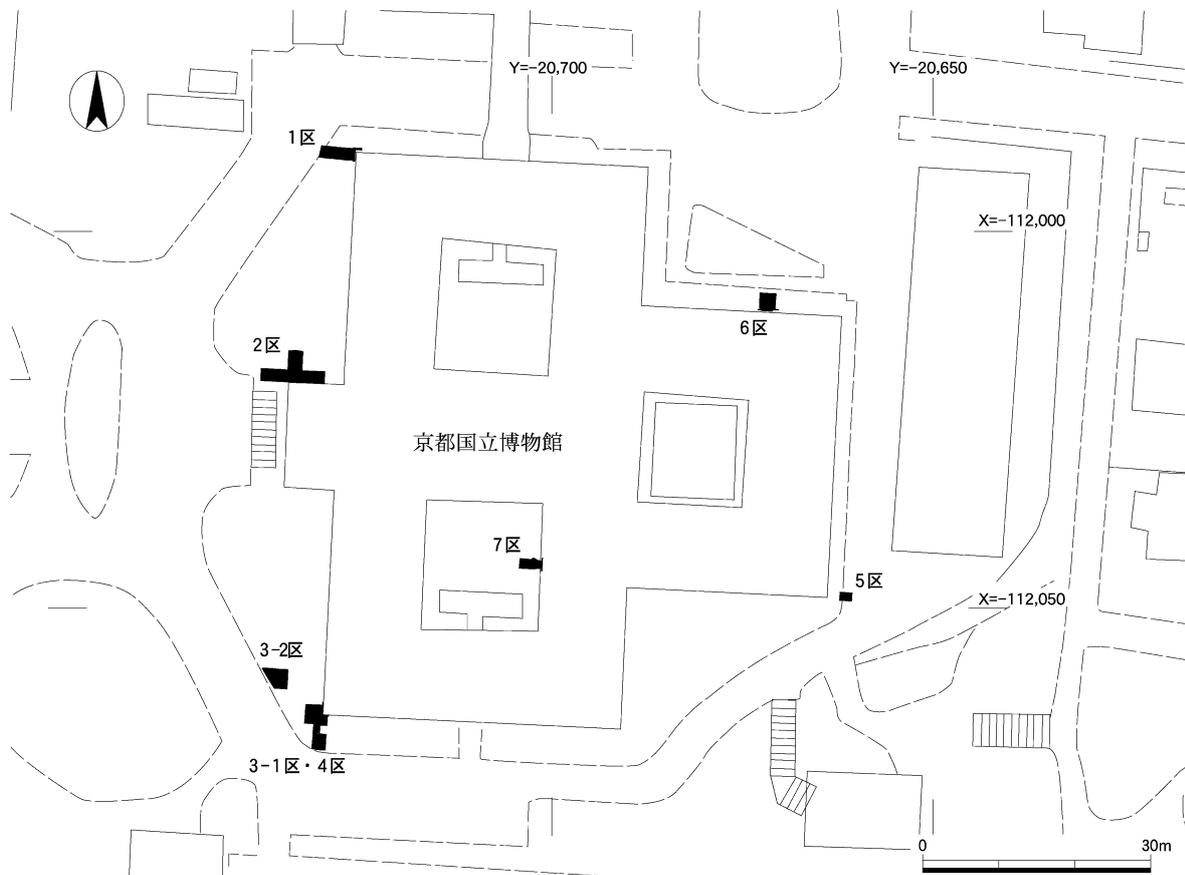
図7 調査区配置図（1：1,000）

調査区は、旧本館の周囲と中庭部分に小規模な1区から7区の7箇所（図7）を設けた。旧本館の基礎は、1区、2区、3-1区・4区、6区、7区で検出した。基礎はいずれの地点でもいわゆる地山まで掘込みを行い、その上にコンクリート基礎を打ち、レンガを積み上げるものである。

最下層のコンクリート基礎は、型枠を設置して径5cm前後の小石を骨材としてコンクリートを流し込み、天場は標高41m前後の水平面を確保している。地点によって基礎の厚さや施工状況が異なる。レンガ基礎部分はいずれもコンクリート基礎の上面に、下から2段+2段+2段を控え積みし、5段+2段を垂直に積む。目地にはセメントモルタルが用いられる。基本的にレンガは短辺10.5cm、長辺22.8cm、厚さ6.3cmのものを使用しており、1段ごとに長辺を主体にする段と短辺を主体にする段を交互に配する「オランダ積み」が採用されている。今回の調査ではコンクリート基礎下面まで掘り下げることはできず、以下の構造については確認はできなかった。

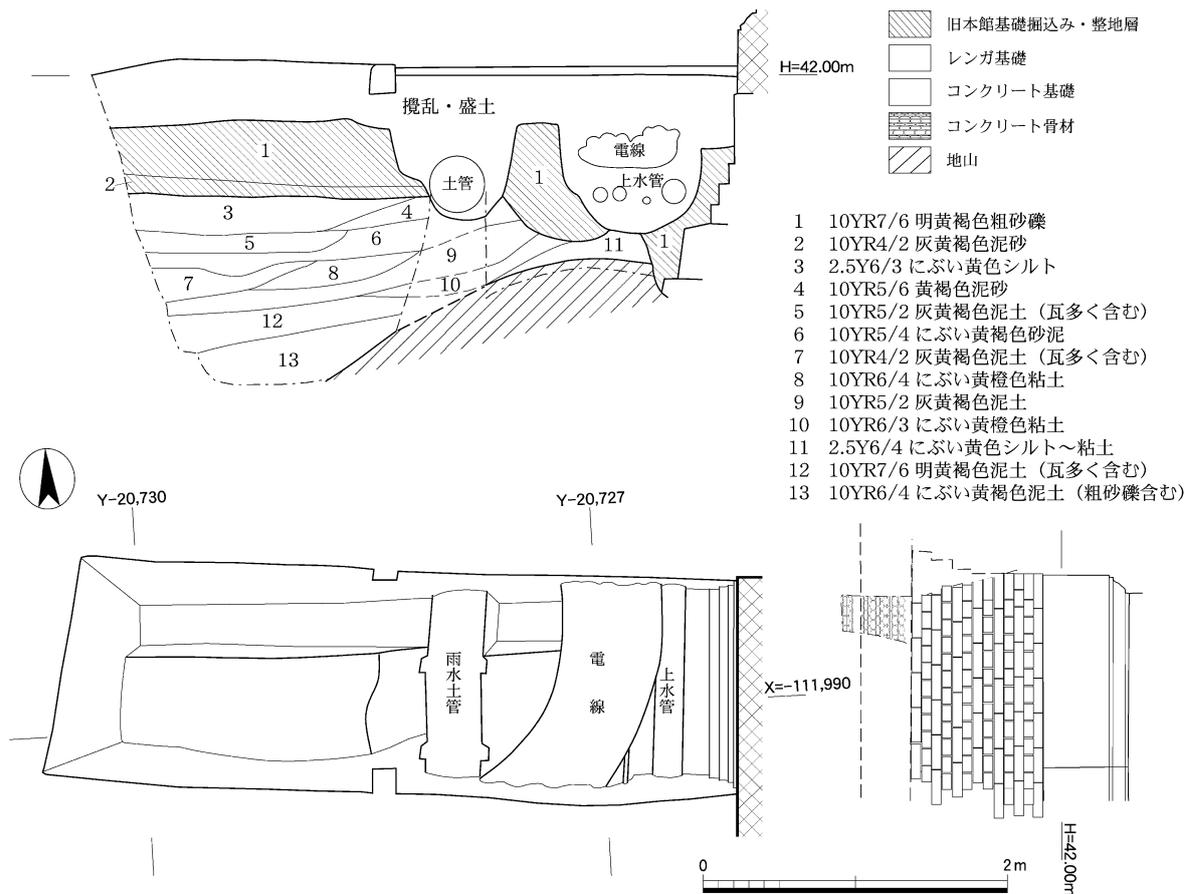
図8 1区実測図（1：50）

方向に細長い調査区である。本館より西へ約 2.2 m までは雨水排水のための土管や高压電線、上水管などの埋設による掘削によって、深さ 1 m 辺りまで攪乱されている。旧本館整地層上面は 41.70 m 前後で、整地層の厚さは約 0.5 m である。地山は東で高く（標高 40.80 m）、西へ大きく落ち込む状態（標高 40.00 m 以下）で検出した。旧本館整地層と地山の間は、方広寺期の瓦を含む整地層（図 8 の 3～13 層）であるが、明確な時期を決めることはできなかった。少なくとも方広寺以降、旧本館建設以前の整地層であり、大きく西へ下がる谷状の地形を埋め立てたものと考えられるが、井戸のような掘込みの埋土である可能性もある。

旧本館基礎構築のための掘削は地山を掘り込んでおり、コンクリート基礎部分は地山直上に上・下 2 段構築され、その上に煉瓦基礎がのる。コンクリート基礎の下段は厚さ 0.1 m 以上で上面の

標高は 40.65 m、上段は厚さ 0.35 m で上面の標高は 41.00 m である。

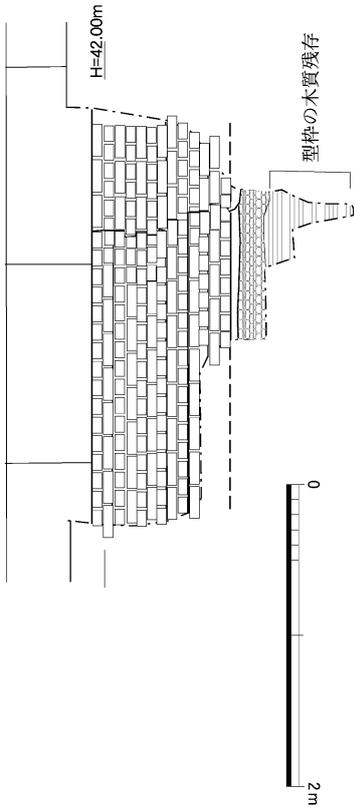
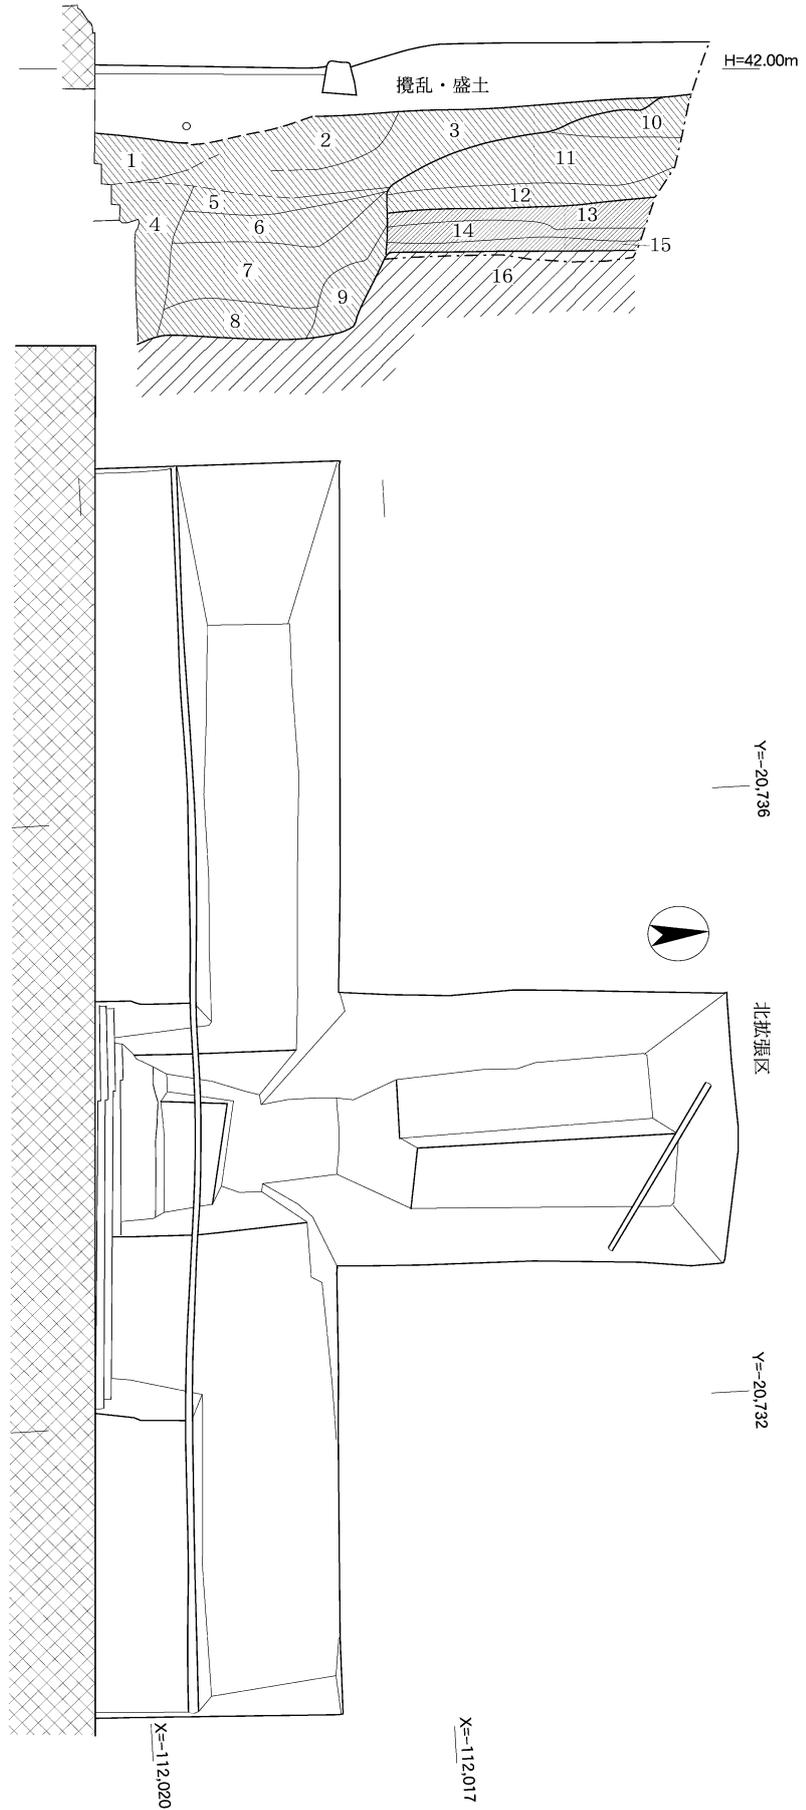
図9 2区実測図 (1:50)

2 区 (図 9、図版 2・3) 旧本館入口と前面 (西面) に設けられた階段部分の北側、外縁の犬走り部に設定した、幅 1.6 m、長さ 8.3 m の東西方向の調査区である。後に中央部を東西 1.8 m、南北 2.5 m 分北へ拡張した (北拡張区)。旧本館整地層上面は 41.80 m 前後で、整地層の厚さは約 0.5 m ある。基礎構築のための余掘りとして、建物より北 3.65 m から緩やかに掘り込み、1.9 m の地点より深く掘り込み、地山を大きく掘削する。掘削の下面は標高 40.25 m である。この旧本館全面階段北側の地点では、建物北壁より 1.9 m 前後の幅で地山まで深く余掘りがなされている。余掘りの北側では、旧本館整地層の下層に、江戸時代末期から明治時代初頭と思われる整地層 (上面標高 41.25 m) が厚さ 0.4 m 前後あり、その下面は地山 (上面標高 40.80 m) である。

旧本館基礎構築のための掘削は、余掘りを一旦埋め立てた後、改めて構築に必要な幅 (本館壁面より 0.6 m) を掘り直している。コンクリート基礎は、余掘りの下面から厚さ 0.8 m (上面標高 41.00 m) あり、北面には型枠として用いた板材が残存していた。レンガ基礎部分の構築は基本通りである。なお、西面する階段部分のコンクリート・レンガ基礎は、旧本館本体コンクリート・レンガ基礎と一連の作業ではなく、何らかの理由で後から付け足された痕跡が明瞭である。

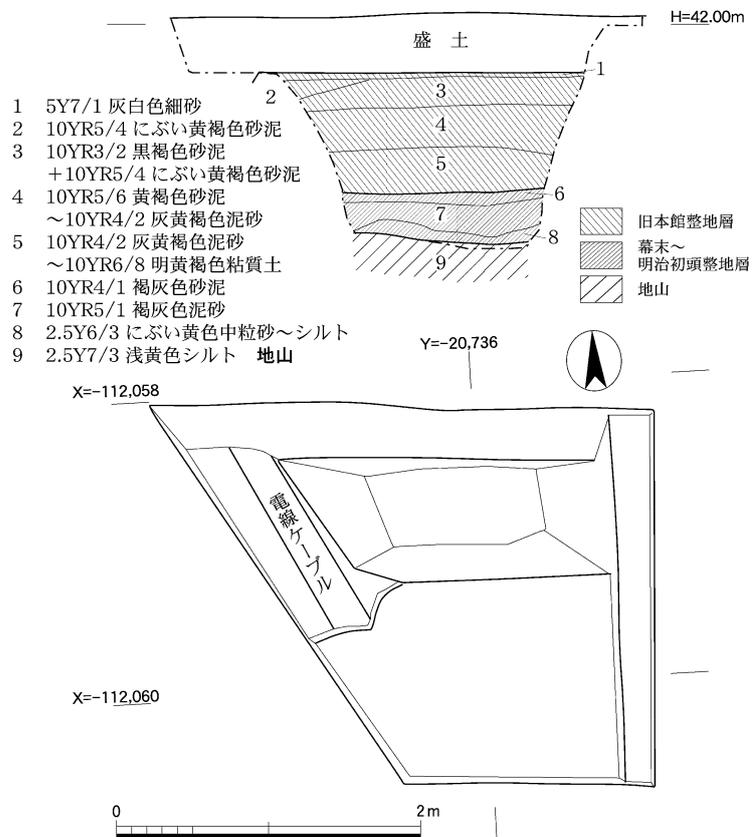
図 10 3-2 区実測図 (1:50)

3-2 区 (図 10、図版 3) 旧本館南西部前面 (西面) の状況を確認するため、3-1 区の西側に本館より西へ 5 m 離れた地点に設けた南北 2.5 m、東西 3.3 ~ 1.6 m の台形の調査区である。南半には地表下 0.1 m でコンクリートの打たれた面が検出されたので、北部のみを東西方向に断ち割るような形で調査を進めた。厚さ 0.4 m の現代盛土の直下、標高 41.70 m で本館整地層上面となる。旧本館整地層は厚さ 0.8 m あり、その下層は江戸時代末期から明治時代初頭の整地層 (上面標高 40.90 m、厚さ 0.35 m) となり、さらに下層は地山 (上面標高 40.55 m) となる。

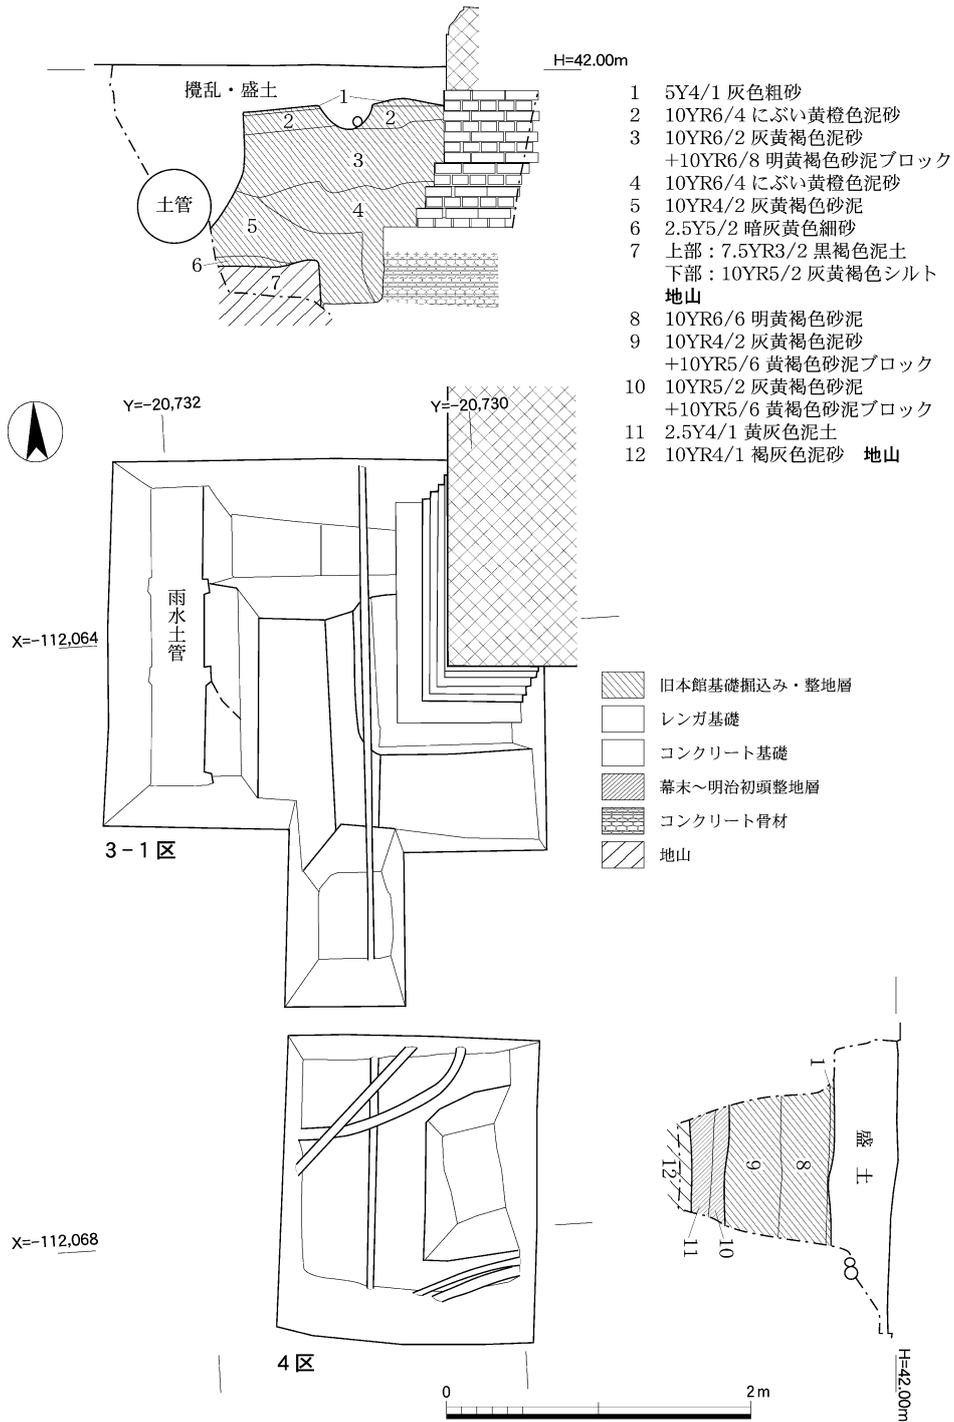
図11 3-1区・4区実測図(1:50)

3-1 区・4 区 (図 11、図版 4) 旧本館南西角部分の基礎の西面・南面に南北 2.5 m、東西 2.9 m の方形の調査区と、その南側にマンホールや雨水排水柵などをさけて南北 3.3 m、東西 1.65 m の調査区を設けたが、雨水管や上水管・電気線などが埋設され、掘削範囲が限定され

た。そのため土層は本館基礎西面の北壁と基礎南面より2.5m南へ離れた東壁で観察した。北壁では現代盛土が厚さ0.3mあり、その下面が旧本館整地層(上面標高41.7m)となる。旧本館整地層は厚さ1.0mあり、その直下が地山(標高40.70m)である。本館基礎構築のための掘削は地山を0.3m(標高40.40m)以上掘り下げている。東壁では、上層より現代盛土(厚さ0.4m)、旧本館整地層(上面標高41.60m、厚さ0.7m)、江戸時代末期から明治時代初頭の整地層(上面標高40.90m、厚さ0.25m)、地山となり、地山上面の標高は40.65mである。

北壁で確認した旧本館基礎は、地山を掘り下げた段階で1段目のコンクリート基礎（上面標高40.45 m）、さらにその上に2段目のコンクリート基礎（厚さ0.5 m、上面標高40.95 m）が打設されており、その上に煉瓦基礎が構築される。

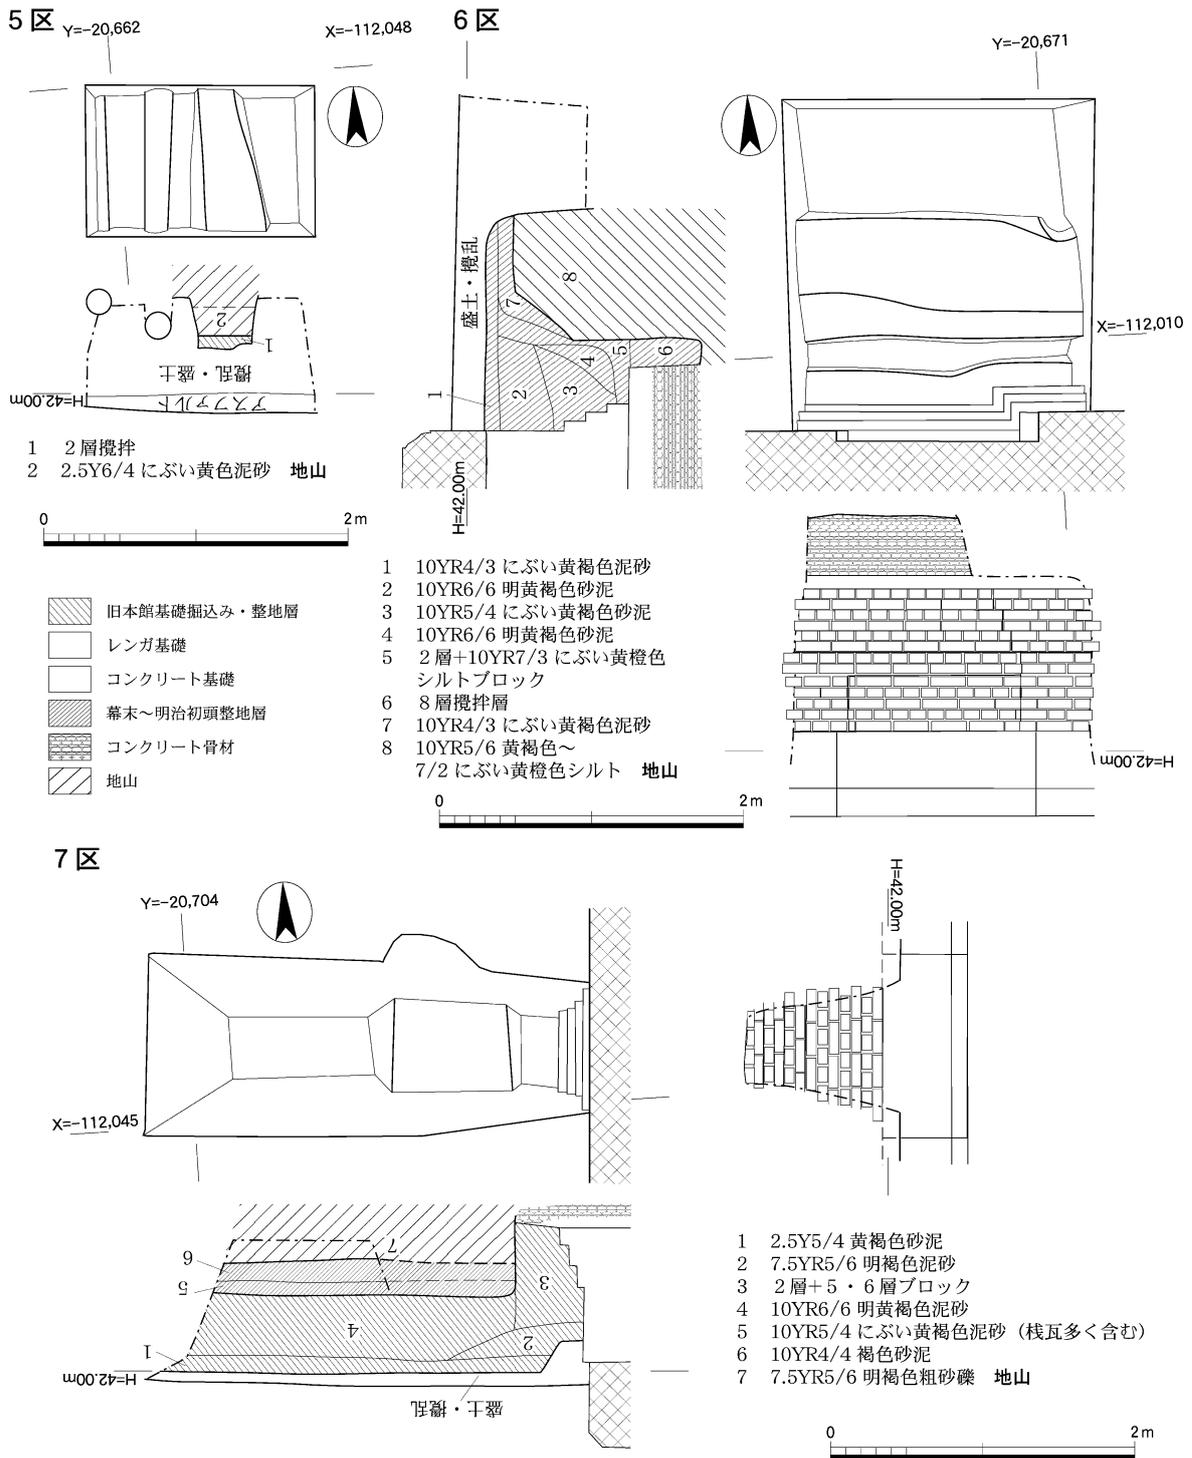
図12 5区・6区・7区実測図 (1:50)

5区（図12、図版5）旧本館南東角の東面、本館より東へ1.5 m離れた道路面に設けた南北1.0 m、東西1.5 mの調査区である。調査区の西側と東側には南北方向の既設の埋設管があり、中央部に0.2～0.4 mの幅で未攪乱の部分が辛うじて残存していたものの、旧本館建設時の大規模な

造成に伴って、以前の遺構面や地表面は地山とともに大きく削られている。層序は道路面のアスファルト・現代盛土が厚さ 0.3 m 前後あり、旧本館整地層（上面標高 41.70 m、厚さ 0.1 m）、以下地山（上面標高 41.60 m）である。旧本館基礎は、実際には確認していないが、地山を掘り込んで構築されていると推定される。

6 区（図 12、図版 5） 旧本館北東部、北面に設けた南北 2.2 m、東西 2.0 m の調査区である。調査区の北約 1 / 3 は東西方向の雨水管の掘形、また南約 1 / 3 は旧本館基礎構築のための掘削によって深く掘り込まれている。そのほか調査区中央部分の幅 0.5 m 分に未攪乱の部分が残存していたものの、5 区と同様に旧本館建設時の大規模な造成に伴って、以前の遺構面や地表面は地山とともに大きく削られている。現代盛土は厚さ 0.2 m、その下面が旧本館整地層（上面標高 41.90 m、厚さ 0.2 m）で、以下地山（上面標高 41.70 m）となる。

旧本館基礎は、本館建設時の大規模な造成によって平坦に削られた地山を、旧本館壁面より北へ 0.6 m の範囲をほぼ垂直に掘削して構築されている。確認した掘削の下面は標高 40.50 m である。コンクリート基礎は 0.45 m の厚さで打設されている（上面標高 40.95 m）。

7 区（図 12、図版 6） 旧本館南側の中庭に西面する壁面に直交して設けた南北 1 m、東西 3 m の調査区である。層序は現代盛土が厚さ 0.1 m、旧本館整地層が厚さ 0.5 m（上面標高 42.00 m）、江戸時代末期から明治時代初頭の整地層が厚さ 0.2 m（上面標高 41.50 m）、以下は地山（上面標高 41.30 m）となる。明確な遺構は検出できなかったが、江戸時代末期から明治時代初頭の整地層の上層では、棧瓦が平坦に敷かれたような状態で検出された。これは整地の際に敷き延べられたものと思われる。

旧本館基礎構築のための掘削は、本館壁面より西へ 0.5 m の範囲をほぼ垂直に掘り込んでおり、コンクリート基礎が掘形全面に及んでいたため、この部分の掘形の深さ・コンクリート基礎の厚さを確認することはできなかった。コンクリート基礎の上面標高は 41.05 m である。

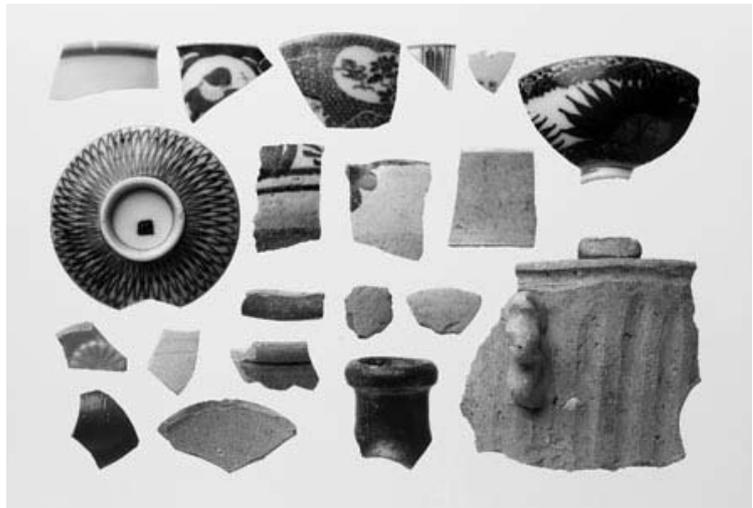
図13 3-2区出土遺物

江戸時代末期から明治時代初頭の遺物は、各調査区の当該期の整地層から出土した。土師器、染付、磁器、施釉陶器、土師質土器、瓦類などがある(図13)。2区、3-2区、4区、7区で確認した恭明宮の時期と考えられる整地層から出土している。
