# 史跡賀茂御祖神社境内

財団法人 京都市埋蔵文化財研究所

今回の調査は、国宝賀茂御祖神社東西本殿他三十一棟防災施設事業に伴う埋蔵文化財発掘調査および立会調査である。防災施設工事は平成20年から平成22年までの3箇年にわたり施工が予定されていた。

京都市埋蔵文化財研究所発掘調査報告 2010-14

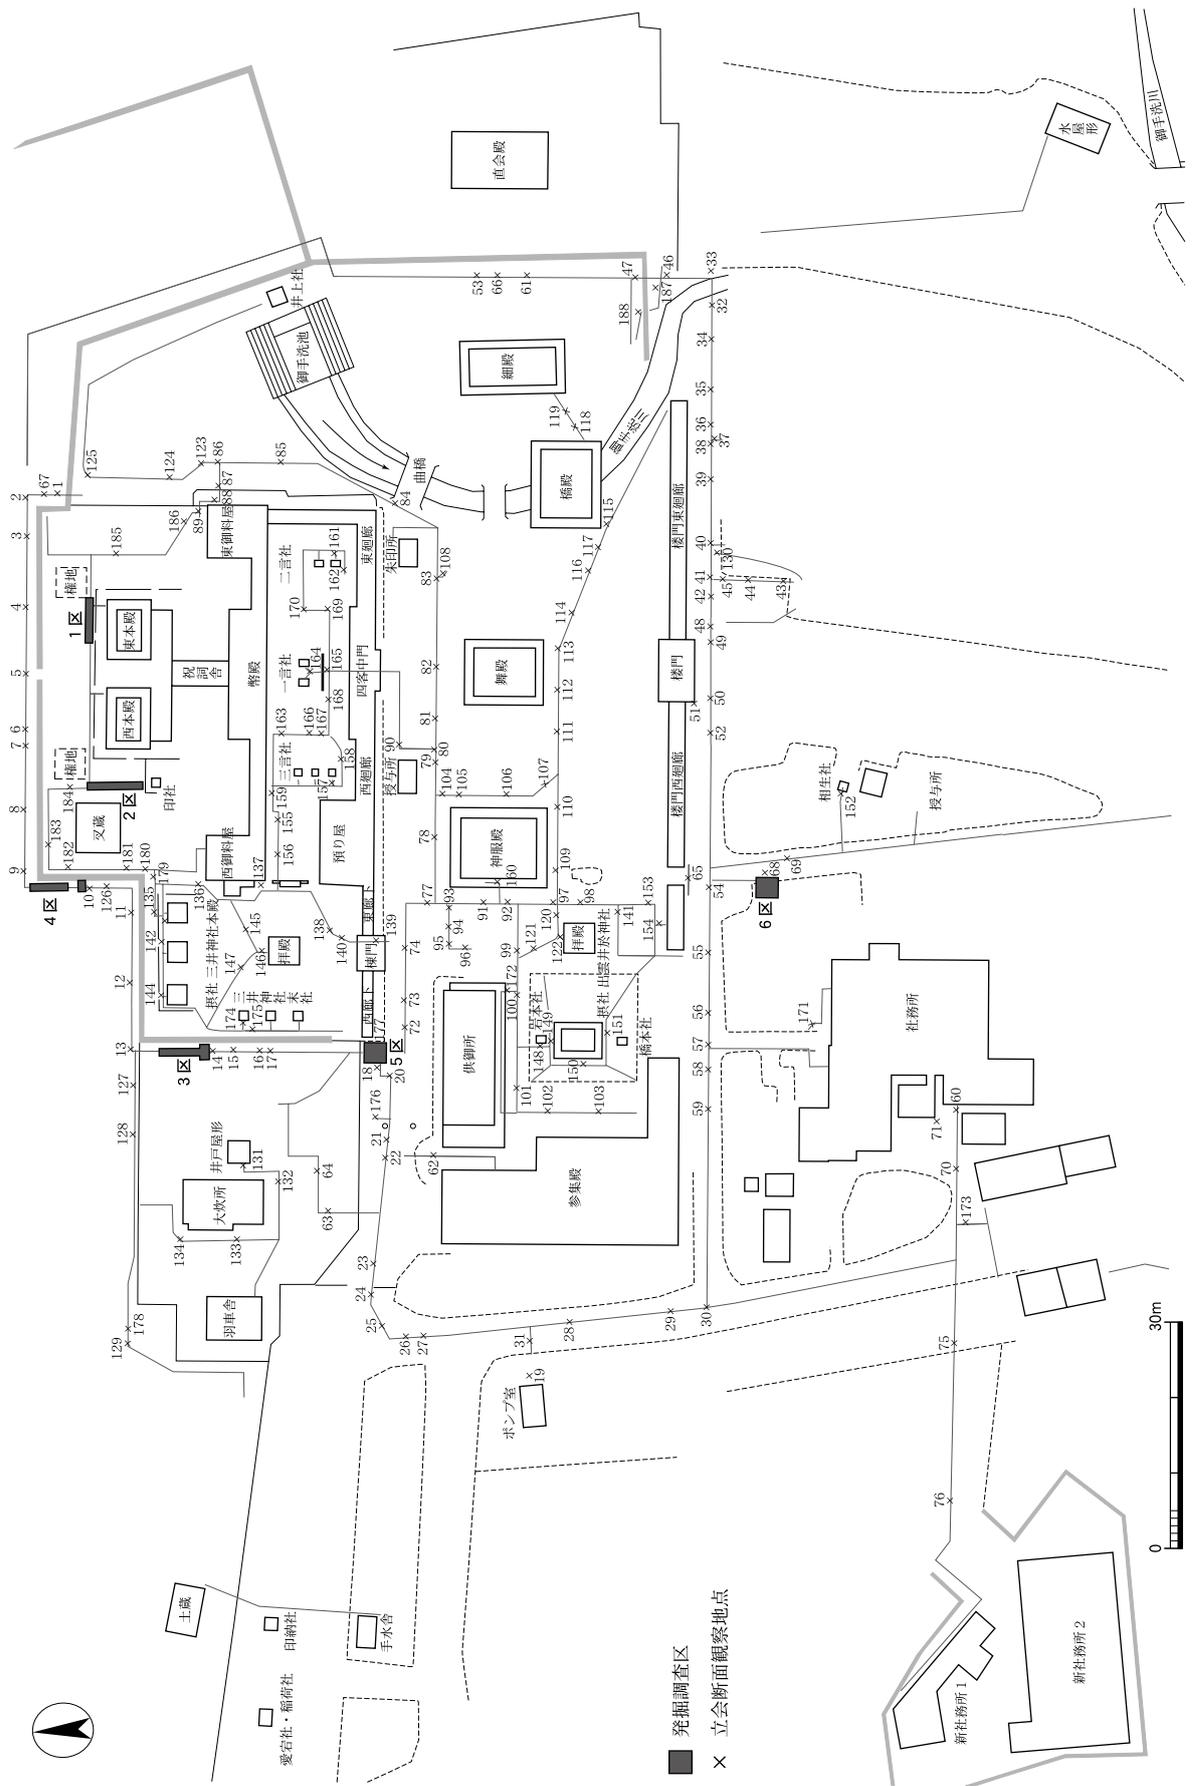
図4 調査地点位置図 (1 : 1,000)

立会調査は、下鴨神社の行事や工事の進捗に沿って実施した。平成20・21年度は、本殿築地の外側、大炊所、参集殿西の道路側、楼門南側、三井社中門南から中門・東御料屋外側の90箇所を平成21年2月26日から平成22年3月31日まで断続的に実施した。調査で江戸時代の土坑・礎石・ピット・路面、平安時代の整地層・包含層、時期は明らかではないが石列、土坑・ピット・落込みなどを検出した。

平成22年度立会調査は、東御料屋東側、三井社北塀外側、三井社内、本殿内、大炊所内、参集殿西の駐車場側、楼門南の東西の98箇所を4月5日から6月30日まで実施した。調査では、寛永五年（1628）再建時の化粧砂や室町時代（15世紀代）の土師器の細片が詰まった整地層、平安時代中期後半の土器を多く含む整地層、古墳時代の落込みなどを検出した。

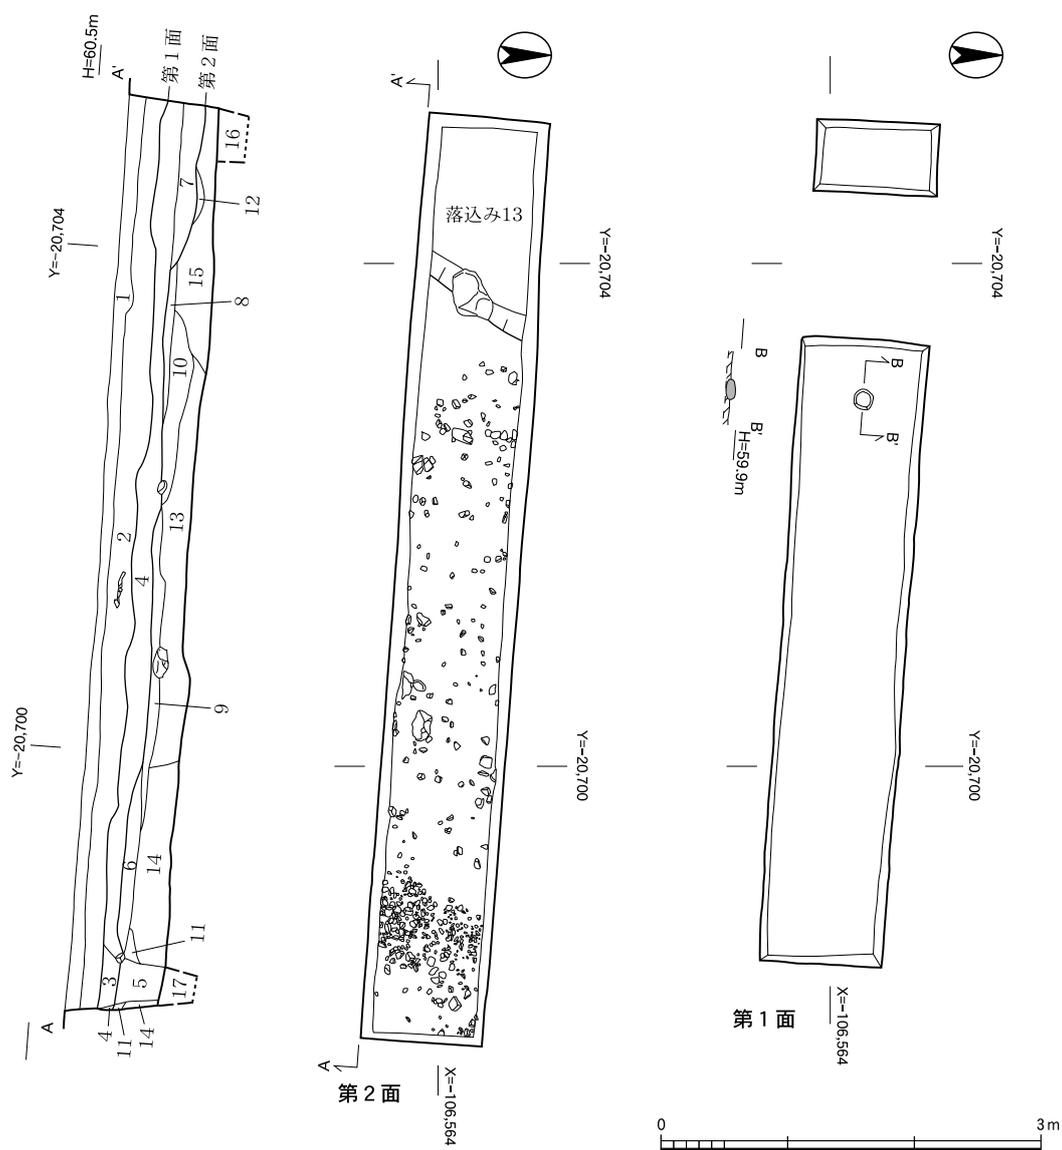
図5 1区遺構実測図 (1:60)

1区(図5)の基本層序は、表層部には5～20cm大の石が敷き詰められる。地表下0.15mまでは暗褐色粗砂(現本殿の盛土)、～0.35mまではにぶい黄褐色泥砂層・瓦含む、～0.5mまでは灰黄褐色砂泥層・土師器含む(第1面)、～0.65mまではにぶい黄褐色砂泥層・灰黄褐色砂泥層(第2面)、～0.85mまではにぶい黄褐色砂泥・褐色砂泥・灰黄褐色砂泥の礫混層、以下、褐色砂礫・褐色砂泥層の無遺物層となる。

第1面(地表下0.3m)では、調査区西側で0.15m大の円形の石を1石検出した。この石は権地(遷宮時の仮社殿)の据付け石のものと考えられる。

第2面(地表下0.4m)では、調査区西端で西へ下る落込み13を検出した。この落込み13の肩口で0.3m×0.4m大の石を検出した。埋土には多量の瓦が含まれていた。

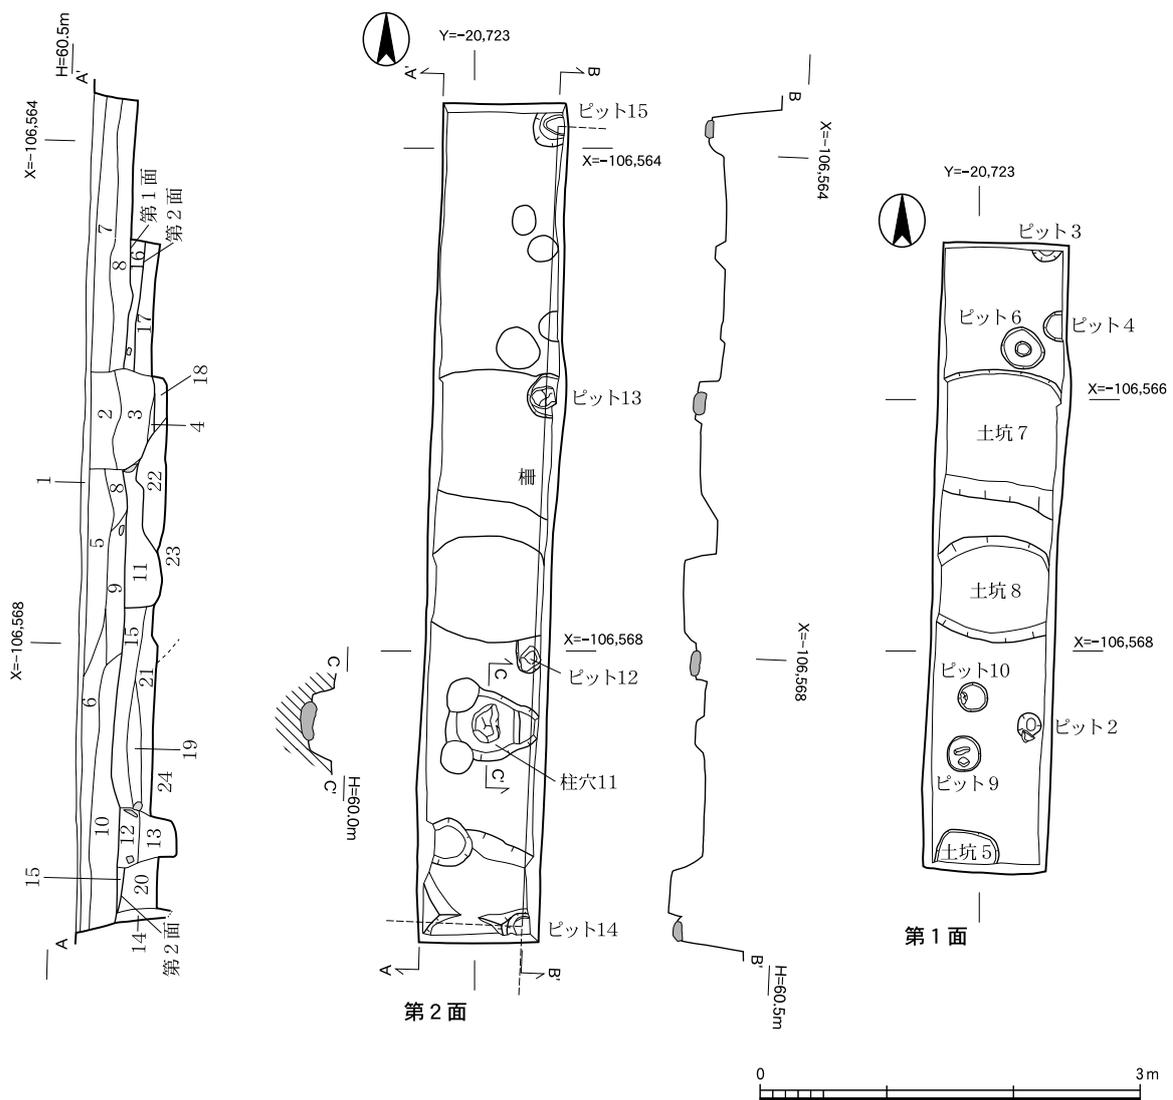
図6 2区遺構実測図 (1:60)

2区(図6、図版4-1)の基本層序は、表層部には5～20cm大の石が敷き詰められる。地表下0.1mまでは暗褐色粗砂層(本殿の盛土)、～0.2mまでは褐色泥砂層、～0.3mまでは灰黄褐色砂泥・にぶい黄褐色泥砂層(第1面)、～0.4mまでは灰黄褐色砂泥層(第2面)、～0.55mまではにぶい黄褐色砂泥・黒褐色砂泥層、以下、褐色砂礫・灰黄褐色砂礫層(無遺物層)となる。

第1面 (地表下0.25 m) では、ピット6基 (ピット2～4・6・9・10)、土坑3基 (土坑5・7・8) を検出した。ピットは径0.2～0.35mで建物などに関連するものではない。土坑は木根の抜取痕と考えられる。

第2面 (地表下0.45 m) では、南北方向の柵 (ピット12～15)、柱穴1基 (柱穴11) を検出した。柵は調査区東壁沿いに検出した。ピットは、いずれも径0.4mの掘形で、約0.2mの根石が据えられる。検出長は6.4m、柱間2.1m等間の3間である。柱穴11は、調査区南寄りで見出された。掘形は径0.55～0.6m、深さ0.25mである。約0.3m大の根石が据えられる。

2 区で検出した江戸時代の南北方向の柵の東には、本殿を「逆コ字」に囲う柵（玉垣）があり、検出した柵と平行し、北端のピットは現東西玉垣のほぼ延長上にあたる。京都御大工頭の中井家が寛永年間に作成した「下賀茂社堂舎絵図」本殿部分（図 28）を見ると、東西玉垣の長さが「拾四間」との記載があり、現玉垣は十二間で、記載より二間分短い。柵が現玉垣より一間分西に位置し、さらに江戸時代の遺物が出土していることなどを考え合わせると、この柵は絵図に記載された寛永六年（1629）に遷宮された本殿に伴う玉垣の西側柱列の跡と考えられる。

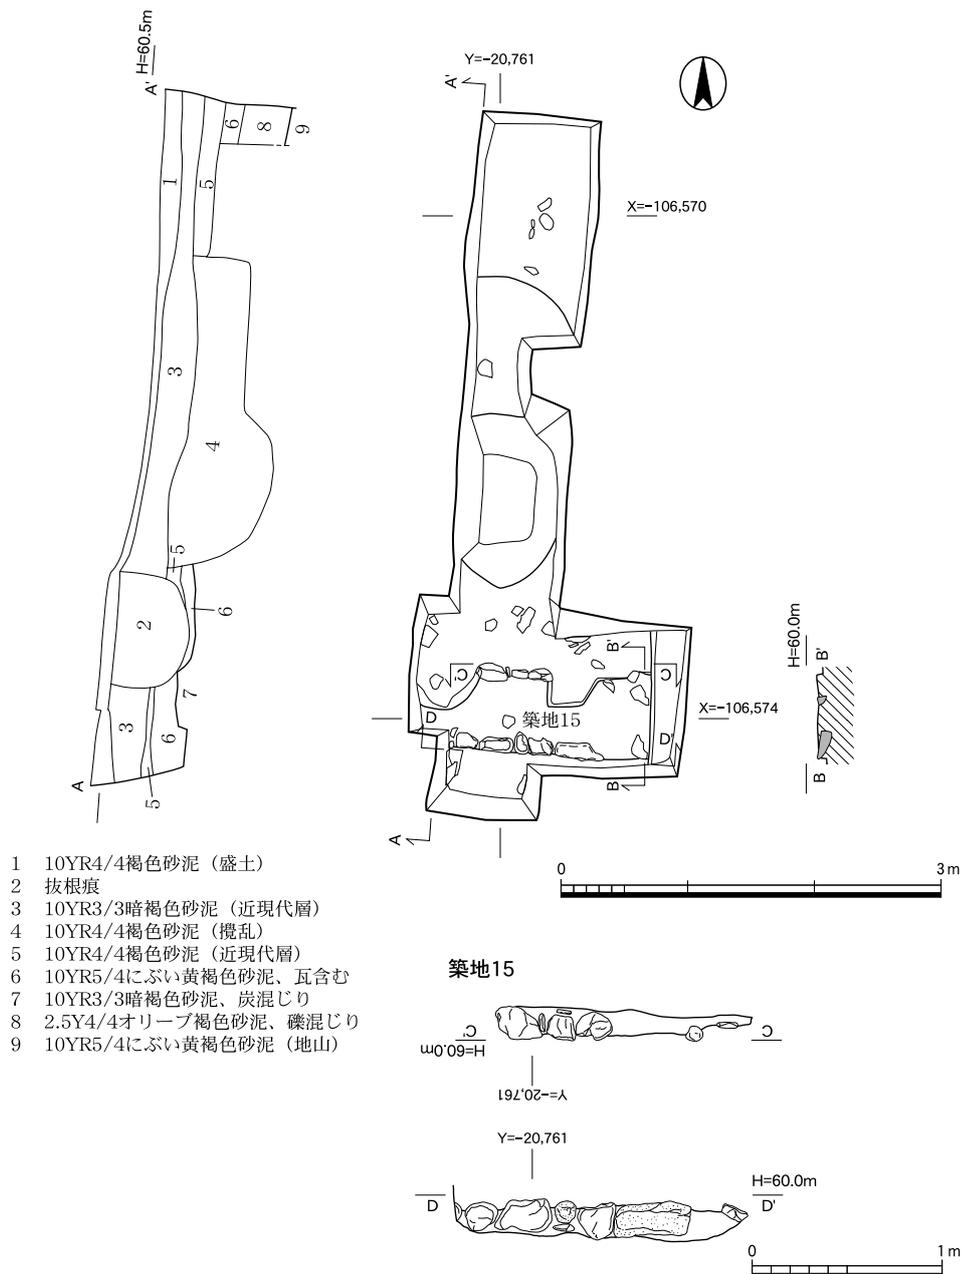
図7 3区遺構実測図（1：60）、築地15立面図（1：40）

3区(図7)の基本層序は、地表下0.6mまでは近現代層である。その下は、近世の堆積土層である。一部断割り調査で地表下1.0mにおいてにぶい黄褐色砂泥の無遺物(地山)を検出した。

調査区南部で地表下0.6mにおいて、北・南側に面を持つ築地の基底部（築地15）を検出した。検出規模は南北0.65m、東西1.85m以上で、高さ0.2mである。石は長軸が0.1～0.4m大のものを外側に面をそろえて据えられる。石材はチャートが主で花崗岩も2石ある。両外側にはわずかな窪みがあり、瓦が散乱している状態である。出土遺物から江戸時代の遺構と考えられる。

3 区で検出した石列を伴う遺構は、上述の絵図の大炊殿部分（図 29）には、大炊殿の北端から三井社の築地へ向かって東西方向に「練築地」が記載されており、検出遺構と位置が一致していることから記載の築地の基底部に該当すると考えられる。この築地は明治以降に移設されたと考えられる。

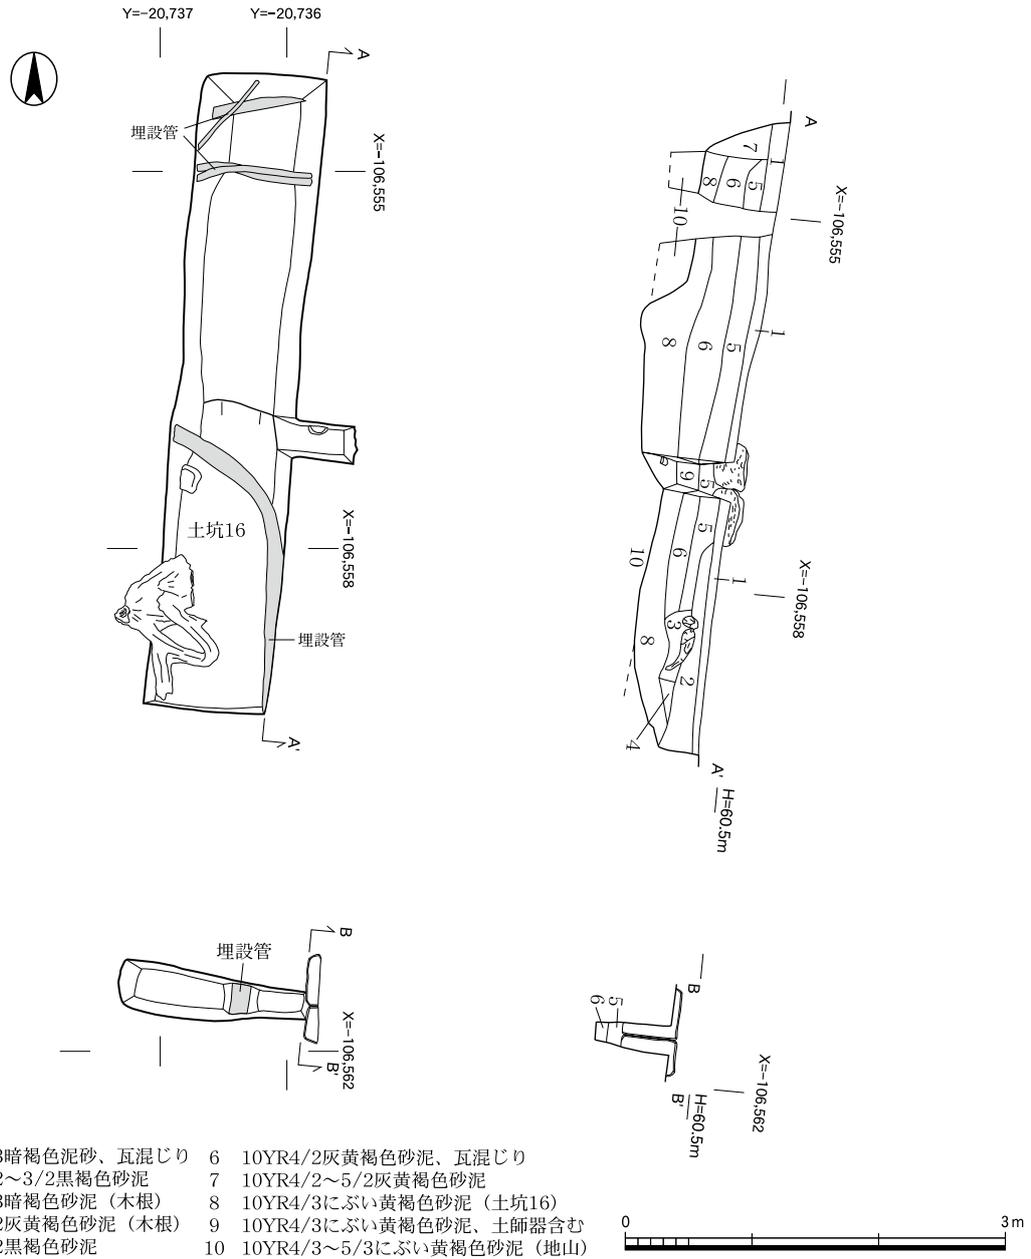
図8 4区遺構実測図 (1:60)

4区(図8)の基本層序は、防災・防犯管の施設が4本敷設され、地表下0.3mまでは近現代層、0.5mまでは江戸時代の包含層で、0.5～1.0mに調査区の広い範囲を占める土坑があり、その下層0.6mまでにぶい黄褐色砂泥の無遺物層(地山)となる。

地表下0.6mで土坑16を検出した。南北4m以上、東西1m以上である。出土遺物から鎌倉時代から室町時代と考えられる。

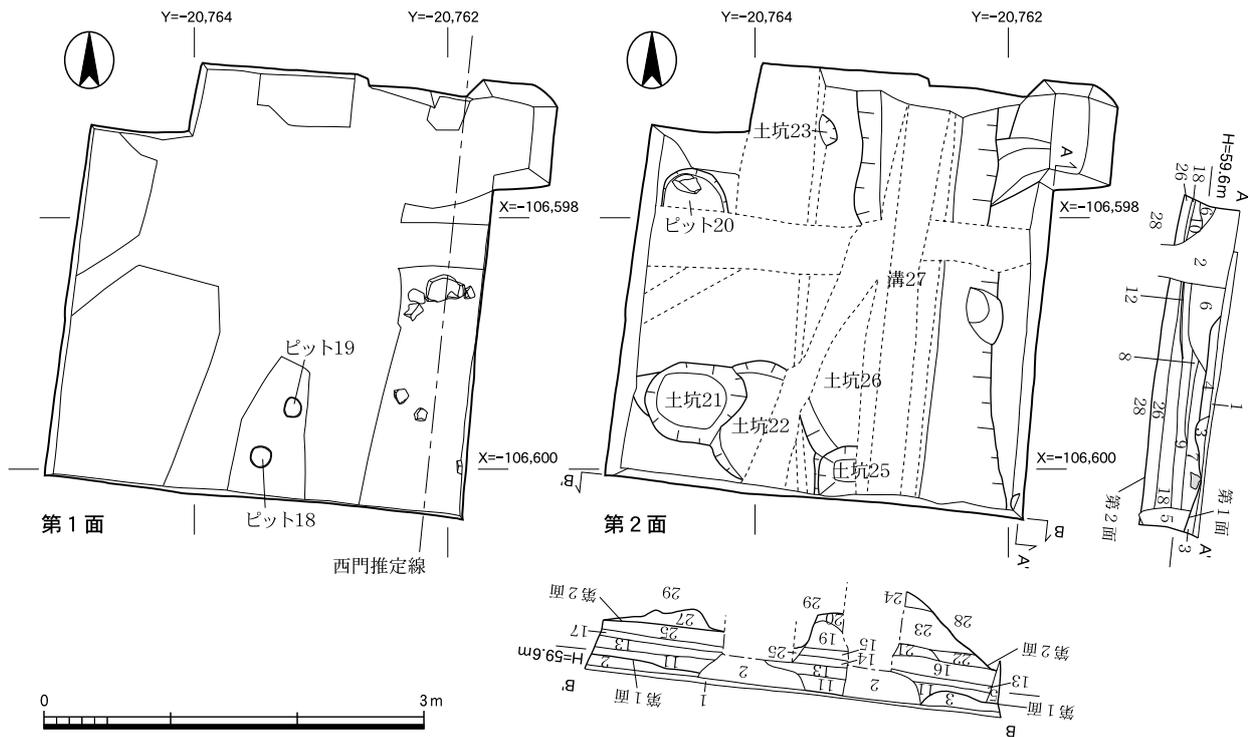
図9 5区遺構実測図 (1:60)

5区(図9、図版4-2・4-3)の基本層序は、地表下0.05mまでが現参道整地層の明黄褐色粗砂、～0.2mまで黄褐色粗砂、～0.4mまでオリーブ褐色粗砂で、この上記2層は出土遺物から江戸時代以降の参道にあたる。東壁断面の観察では、参道面は北から南へ向かって厚く盛られ、断面形がカマボコ状を呈する。また、参道の北端部分は北へ緩やかに落ち込み、溝状を呈しており、参道の側溝と考えられる。～0.45mまでは暗灰黄色砂泥炭混で平安時代以降の整地層である。以下は黄褐色砂泥の無遺物層である。

調査区の大半が埋設管などで攪乱されていたが、第1面 (地表下約0.05m、黄褐色粗砂上面) では、0.3m×0.2m大の花崗岩1石、中央部南側で径0.1mのピット2基 (ピット18・19) を検出した。

第2面 (地表下0.45m、黄褐色砂泥上面) では、ピット1基 (ピット20)、土坑5基 (土坑21~23・25・26)、南北溝1条 (溝27) を検出した。ピット20は調査区北西部で検出した。南半は埋設管で攪乱される。径0.5m、深さ約0.2mで、内部に径0.2mの根石を検出した。出土遺物が小片で時期は不明である。土坑21・22は径0.8~0.9m、深さ0.3~0.5mで、埋土は砂泥と粗砂層の互層堆積である。検出状況から樹木の抜取痕と考えられる。土坑23・26は攪乱が

著しく詳細は不明である。土坑 25 は調査区中央の南壁際で検出した。東側は埋設管で攪乱され、南側は調査区外ため規模は不明であるが、深さ 0.45 m である。埋土から平安時代の瓦が出土した。溝 27 は調査区東側で検出した。溝の西肩部は一部埋設管および土坑 25 で攪乱される。検出長は 3.2 m、幅は 1.1 m 以上、深さ 0.5 m である。埋土は 4 層に分かれ、中層 (23 層) から平安時代中期の土師器や瓦、下層 (24 層) から古墳時代の土器小片も出土した。

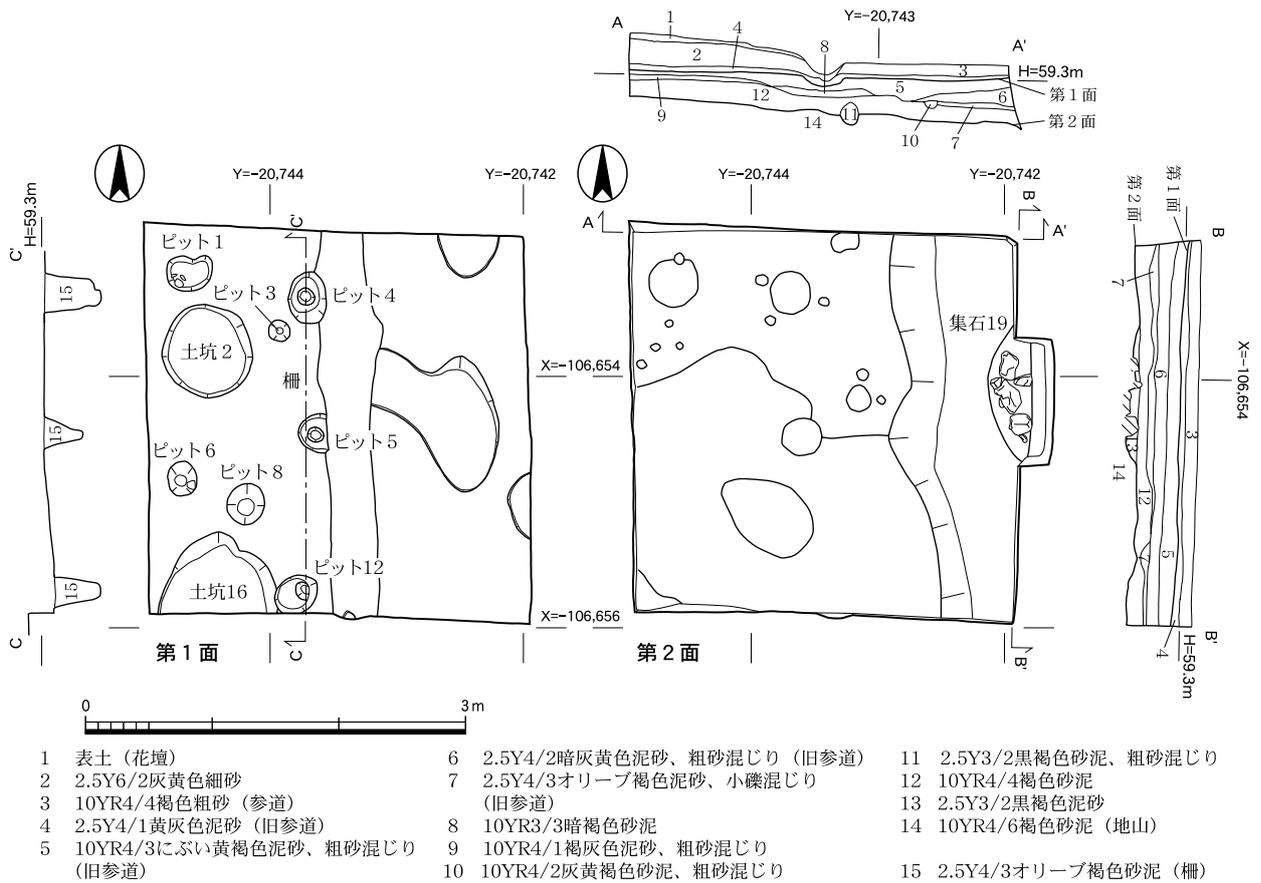
図10 6区遺構実測図(1:60)

6区(図10、図版4-4)の基本層序は、地表下0.1mまでが現参道整地層の褐色粗砂、～0.4mまでは4層にわたる旧参道整地層が堆積する。～0.5mまでが褐色砂泥で鎌倉時代から平安時代後期の整地層で西から東へ落ち込み状となる。以下褐色泥砂の無遺物層である。

第1面 (地表下 0.1 m) では、柵 (ピット 4・5・12)、土坑 2 基 (土坑 2・16)、ピット 4 基 (ピット 1・3・6・8) を検出した。柵は南北 2 間分を検出した。径約 0.3m、深さ 0.3 ~ 0.45 m で、柱間は約 1.1m である。北・南側へ延びる。土坑 2 は円形で、径 0.7m、深さ 0.2m である。土坑 16 は南西側で検出した。規模は調査区外のため不明である。

第2面 (地表下 0.5 m) では、集石遺構 1 基 (集石 19)、小穴 10 基を検出した。小穴は直径約 0.1 m、深さ 0.2 m である。分布はランダムで性格・時期とも不明である。集石 19 は調査区中央の東壁際で西側の一部を検出した。規模確認のため拡張したが、東半は攪乱される。検出規模は径 0.95 m、深さ 0.15 m で、10 ~ 30 cm 大の石が円弧状に据えられる。時期は遺物が小片のため不明であるが、層位から平安時代から鎌倉時代に比定できる。

6 区の集石 19 は、形状や検出位置から奈良の小川周辺の調査（1～5 次）で検出された集石遺構と同じ性格とは考えにくく、建物関係の遺構と考えられる。

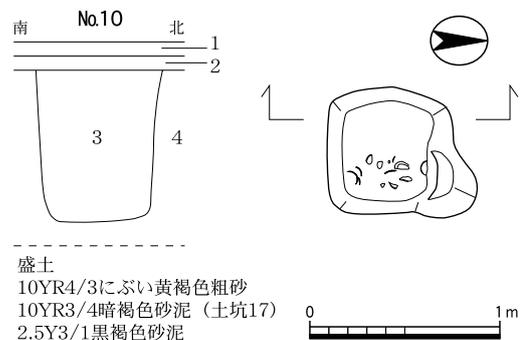
図12 No.10地点遺構実測図(1:40)

本殿西築地西側のNo.10地点(図12、図版4-5)では、土坑を検出した。土坑は一辺約0.45mの方形、深さ0.5mである。埋土から江戸時代の土師器皿が出土した。

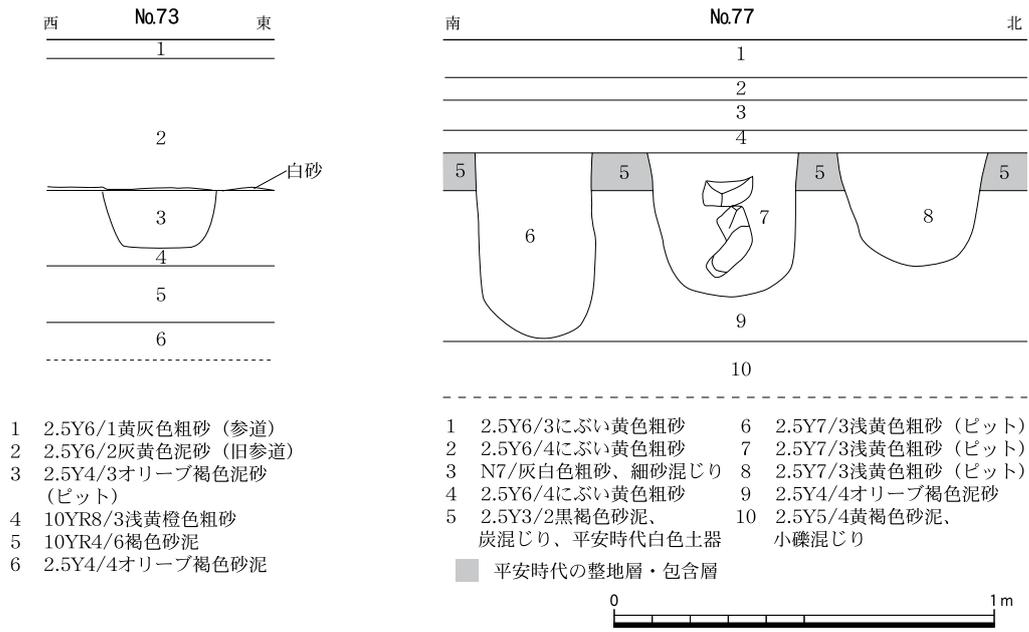
図 13 No. 73・77 地点断面図 (1:20)

三井神社南側のNo. 73 地点 (図 13、図版 4- 7) では、地表下 0.05 ~ 0.4 mで旧参道の整地が互層堆積し、一部に白砂を検出した。地表下 0.4 mでピットを検出した。埋土は粗砂で出土遺物はない。

神服殿北西側のNo. 77 地点 (図 13、図版 4- 8) では、地表下 0.3 mで南北方向にピットを 3 基検出した。幅 0.3 ~ 0.4 m、深さ 0.3 ~ 0.5 mで、ピット間は 0.5 mである。埋土はいずれも粗砂で出土遺物はない。うち 1 基で根石を検出した。さらに、地表下 0.3 ~ 0.4 mで平安時代の整地層も検出した。

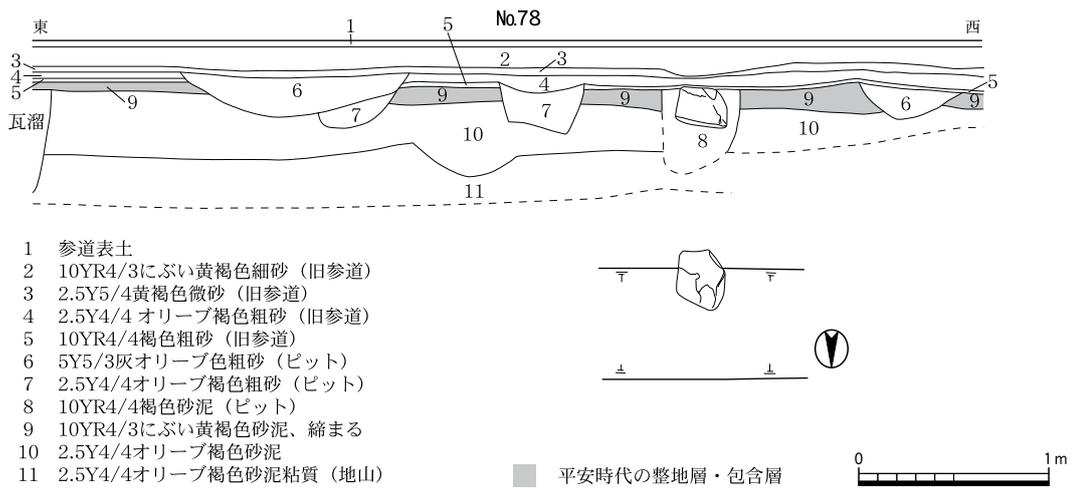
図 14 No. 78 地点遺構実測図 (1:40)

神服殿北側のNo. 78 地点 (図 14、図版 5- 1) では、地表下 0.2 ~ 0.28 mで東西方向にピット

を4基検出した。幅0.4～0.5m、深さ0.2～0.3mで、うち1基には0.3m大の礎石が据えられていた。ピットは約1mで等間に並ぶ。埋土から出土遺物は見られないが、断面観察から寛永五年(1628)頃の遺構と考えられる。

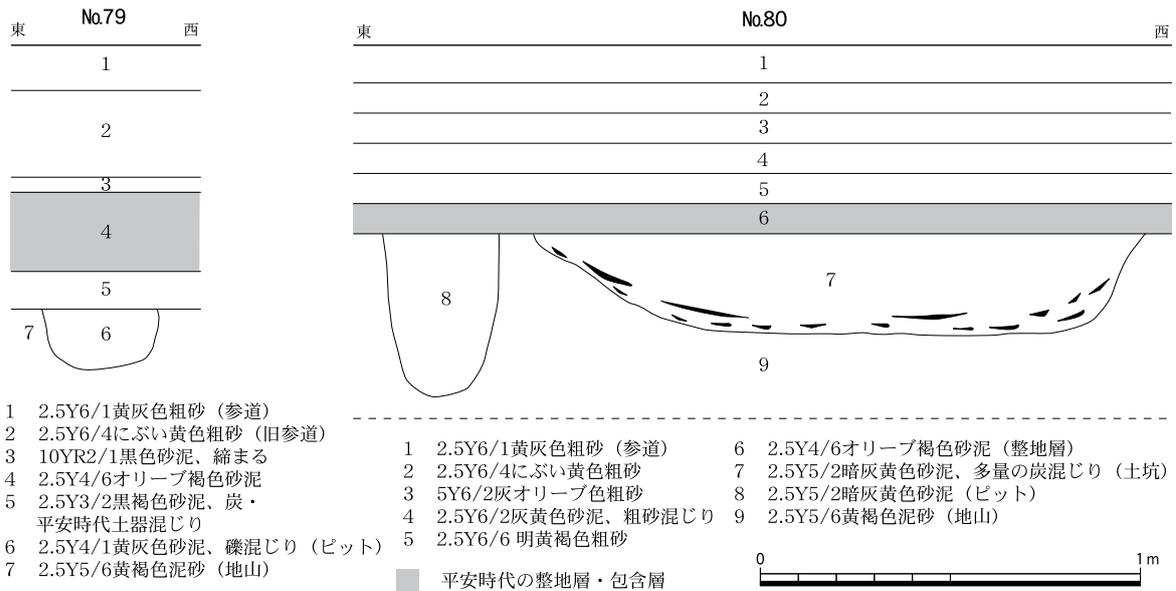
図 15 No. 79・80 地点断面図 (1:20)

授与所南東側のNo. 79地点(図15)では、江戸時代の整地層下0.4～0.6mで平安時代の包含層を検出した。さらに下層0.7mでピットを検出した。出土遺物はないが、平安時代かそれ以前の遺構と考えられる。

授与所南東側のNo. 80地点(図15、図版5-2)では、地表下0.4mで平安時代の堅く締まった整地層を検出した。土師器小片が出土した。その下層0.5mでピット・土坑を検出した。ピット

は幅 0.3 m、深さ 0.43 m である。土坑は幅 1.6 m、深さ 0.28 m で埋土には炭が多く含まれていた。出土遺物はないが、平安時代もしくはそれ以前かである。

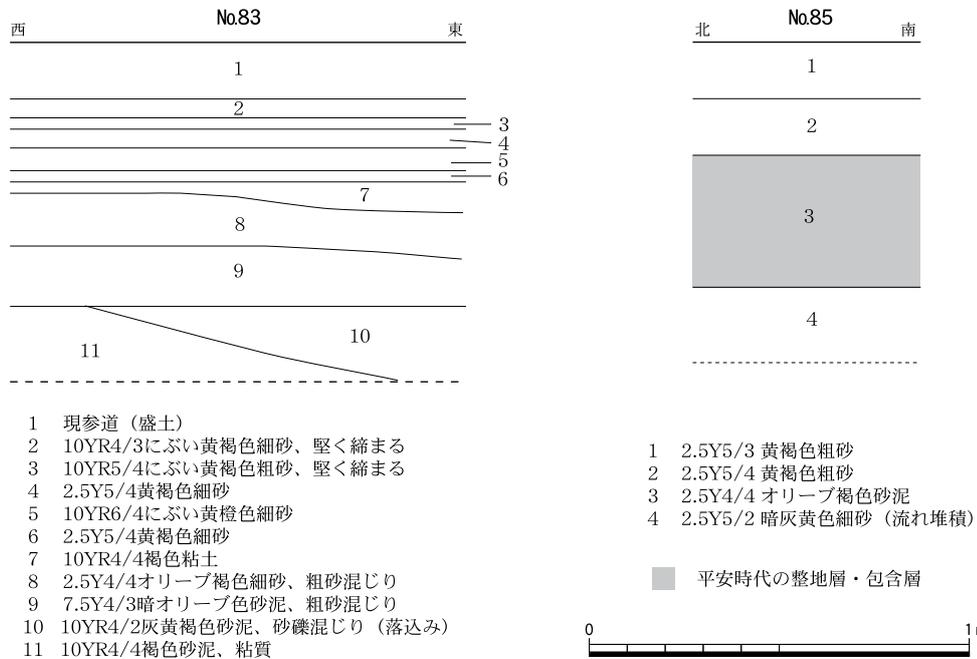
図 16 No. 83・85 地点断面図 (1:20)

朱印所南西側の No. 83 地点 (図 16) では、江戸時代の参道の整地層下 0.7 m で東へ向かって落ち込む西肩を検出した。埋土から平安時代の瓦が出土した。

東御料屋南東側の No. 85 地点 (図 16) では、地表下 0.3 ~ 0.65 m で平安時代の包含層、下層で平安時代の流れ堆積を検出した。

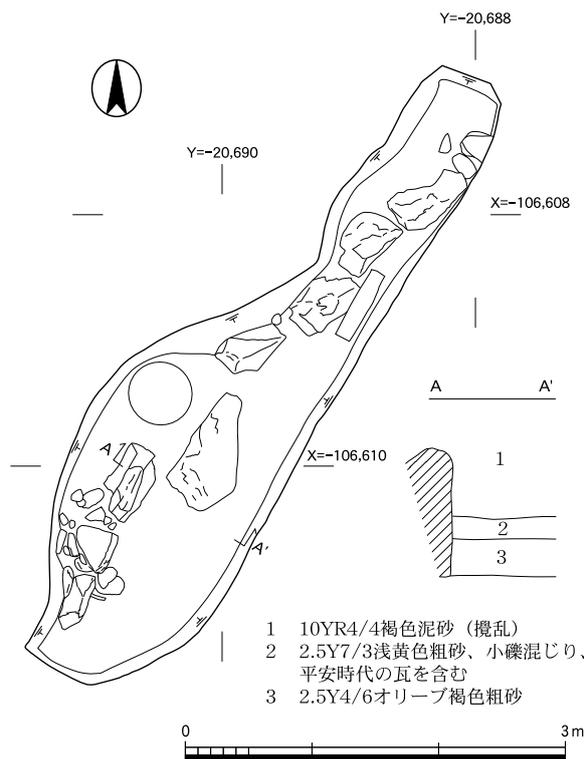
図 17 No. 84 地点石列実測図 (1 : 60)

御手洗川曲橋西側の No. 84 地点 (図 17、図版 5-3・5-4) では、地表下 0.3 m で北東から南西方向に約 5 m にわたり石を 7 石検出した。石は平面で 0.4 ~ 0.7 m 大で、石材はいずれもチャート石で、東面する土留めと考えられる。掘形の裏込めには 0.1 ~ 0.3 m 大の石が見られた。石列は東へ曲がり、御手洗川へ向かう。掘削深度の制限があり、一部の

み埋土の掘り下げを行った。石は縦に約 1 m を測り、縦位に使われている。調査後、工事に支障ない部分は土嚢で養生して埋め戻した。

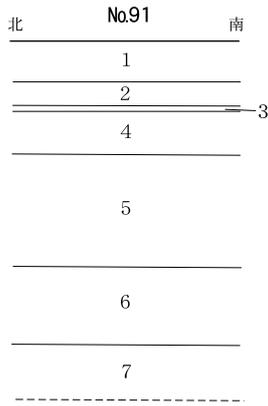
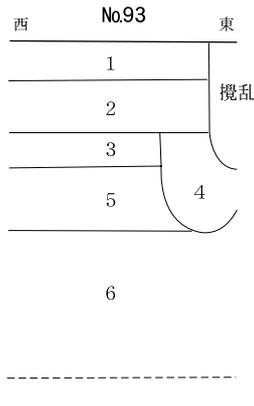
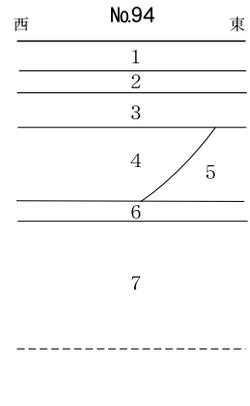
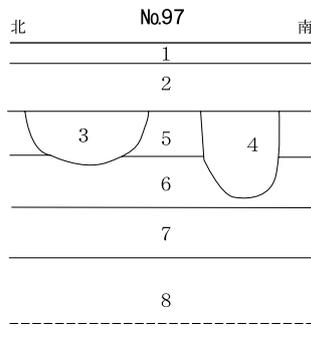
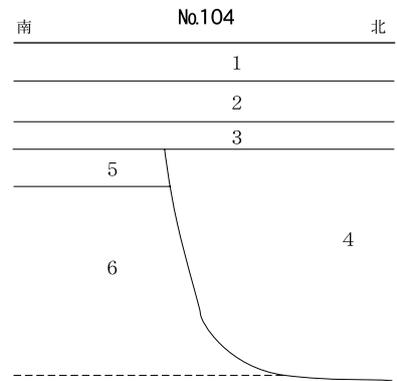
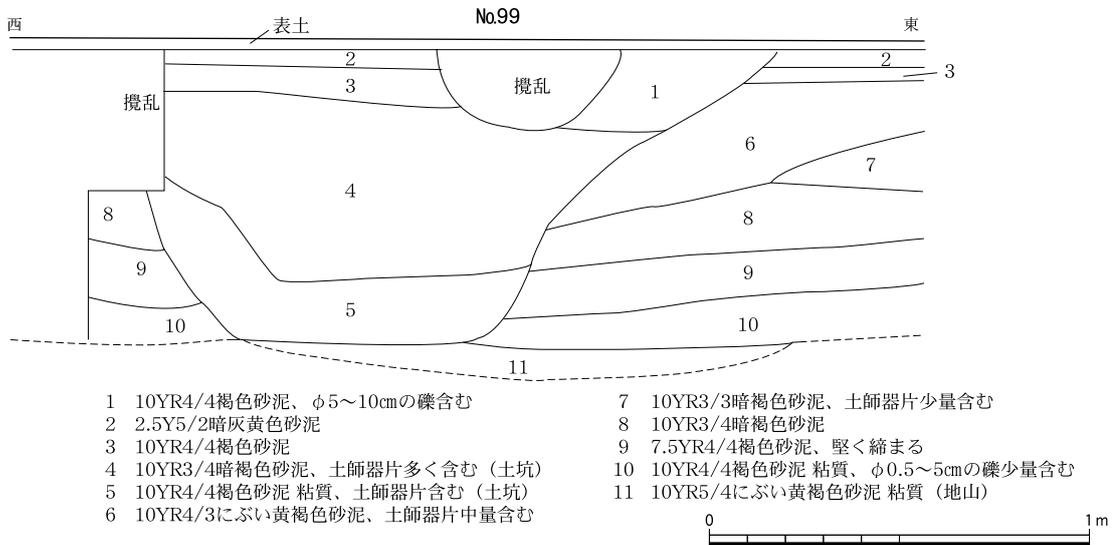
図 18 No. 91・93~95・97・99・104 地点断面図 (1:20)

神服殿西側の No. 91 地点 (図 18) では、地表下 0.3 m で桃山時代から江戸時代前期の土師器皿・羽釜、0.6 m で古墳時代の土師器高杯・甕を含む包含層を検出した。

神服殿北西側の No. 95 地点 (図 18) では、地表下 0.18 m でピットを 1 基検出した。神服殿南西側の No. 97 地点 (図 18) では、地表下 0.18 m でピットを 2 基検出した。3 基とも埋土は砂のみで遺物はない。断面から寛永六年 (1629) 以降の遺構と判明した。

神服殿北西側 No. 94 ~ 96 地点 (図 18) では、地表下 0.18 ~ 0.23 m で室町時代の土師器皿細片を多量に含む包含層を検出した。包含層の厚さは 0.15 ~ 0.2 m である。

出雲井於神社北東側の No. 99 地点 (図 18) では、地表下 0.14 m で土坑を検出した。土坑は東西 1.3 m、深さ 0.62 m で、西は攪乱を受ける。埋土から室町時代の土師器皿が出土したが、断面の観察から中世以降のものとする。

神服殿北東側の No. 104 地点 (図 18、図版 5-5) では、地表下 0.28 m で土坑を検出した。土坑は南北 0.8 m、深さ 0.58 m で、北に拡がる。粗砂を主体とした埋土から江戸時代の菊文小丸瓦などの瓦類と土師器小片が出土した。

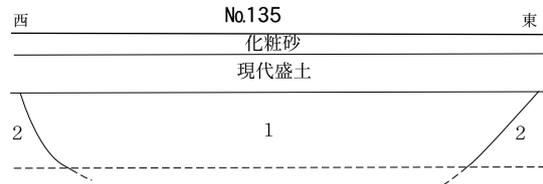
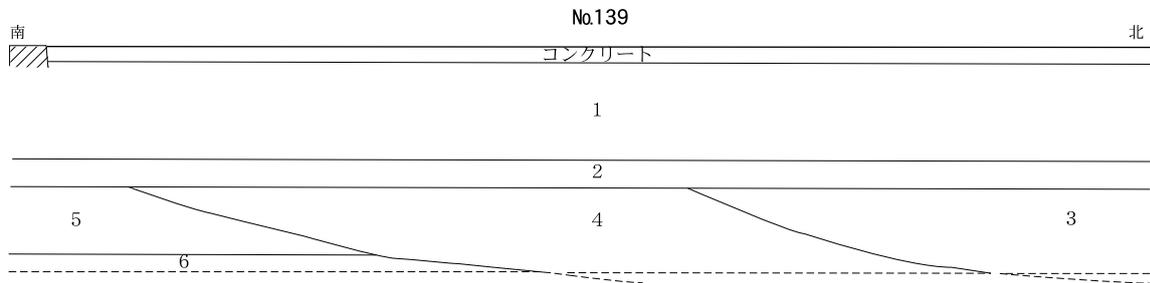
図19 No.106・111～113・135・139・140 地点断面図、No.114 地点遺構実測図 (1:20)

神服殿東側の No. 106 地点 (図 19) では、地表下 0.26 m でピットを 2 基検出した。ピット 1 は

南北 0.14 m、深さ 0.36 mと細長く、埋土は砂で、杭か柱跡と考えられる。ピット 2 は南北 0.32 m以上、深さ 0.22 mで、北側はピット 1 で攪乱を受ける。寛永期の整地層上面で検出しており、寛永期のものとする。

舞殿南側のNo. 111 ~ 113 地点 (図 19) では、それぞれ地表下 0.17 m、0.14 m、0.21 mでピットを各 1 基検出した。規模は東西 0.24 m・深さ 0.28 m以上、東西 0.3 m・深さ 0.35 m以上、東西 0.25 m・深さ 0.23 mで、埋土は砂である。

舞殿南東側のNo. 114 地点 (図 19、図版 5-6) では、地表下 0.48 mで礎石を検出した。礎石は東西 34 cm、南北 24 cmあり、材質は花崗岩である。

三井神社本殿北側のNo. 135・142 地点 (図 19) では、それぞれ地表下 0.15 m、0.1 mで土坑を検出した。東西 1.4 m、深さ 0.4 m以上あるこの土坑は、No. 142 地点がNo. 135 地点のほぼ 1 m南に位置することから同じ土坑であるとする。埋土は室町時代(15世紀)の土師器小片を多く含む。

三井神社棟門下のNo. 139 地点 (図 19、図版 5-7) では、寛永期の整地層と、それより古い化粧砂、その下の地表下 0.37 mで北に下がる落込み遺構を検出した。落込み遺構は南北 3.7 m以上、深さ 0.24 m以上あり、北に延長する。埋土は 2 層あり、上層で古墳時代の高杯が出土した。

三井神社棟門北側のNo. 140 地点 (図 19) では、地表下 0.32 mで中世の整地層を検出、No. 139 地点で検出した古墳時代の落込みはなかった。

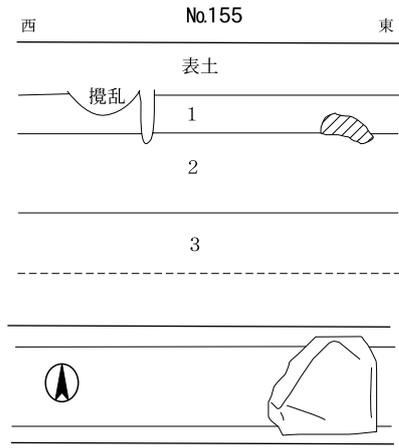
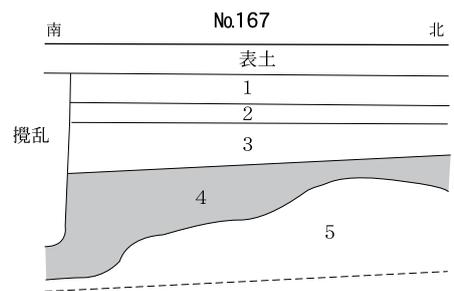
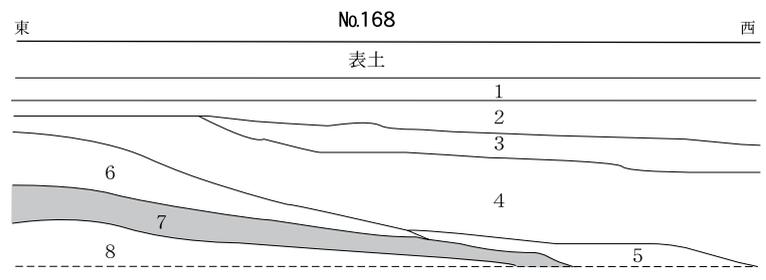
図 20 No.155 地点遺構実測図、No.166～170・176 地点断面図（1：20）

西御料屋南東側のNo. 155 地点 (図 20、図版 5-8) では、地表下 0.24 mで寛永期の化粧砂下層で石を検出した。石は東西 28 cm、南北 25 cm以上、厚さ 20 cmあり、北に石が続き石列となる。縁石の可能性はある。

また、No. 159 地点の東、三言社東側のNo. 166・167 地点 (図 20) で、地表下 0.3 ~ 0.36 mで平安時代中期後半の土師器皿を含む暗褐色砂泥の包含層を検出した。この層は南に落ち込み、検出面より、0.7 m南で配管の攪乱を受ける。

さらにこの地点より東のNo. 168 地点 (図 20) でも、同様の包含層が地表下 0.36 ~ 0.58 mで検出した。包含層は西に低くなり、掘削面より下がる。この包含層は東に続き一言社東側のNo. 169・170 地点 (図 20) でも地表下 0.44 mで検出している。

大炊所南東側のNo. 176 地点 (図 20) では、地表下 0.38m で土坑を検出した。土坑は東西 0.5 m、深さ 0.18 m以上で東は攪乱を受ける。土師器小片にて時期不明。

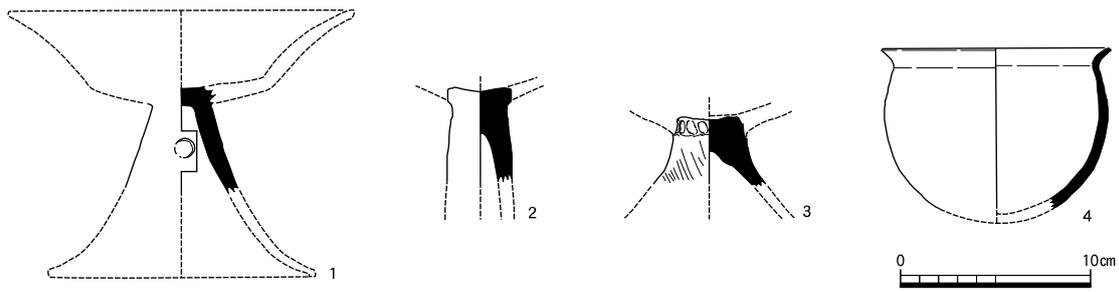
図 21 土器実測図 1 (1 : 4)

古墳時代の土器類は少量で、図示できた個体は4点ある。1～3は高杯で、ともに脚部のみ残存する。1は出土後の遺存状態が悪く、図は出土状況から器形を復元した。杯の体部は底部から外反しながら大きく開く形となる。残存する脚の上部には3箇所径1cmの透かし穴が穿たれる。2は脚上端部で磨滅が著しく、調整痕などは不明、胎土には粒砂が混じる。3は脚部上端の杯部接合面には接着を強固にするための圧痕を付ける。表面はナデ調整のハケ目がつき、1に比較すると裾が広がる。4は小型丸底甕である。底部から体部にかけて丸く、口縁は短く外反する。古墳時代前期に属す。1・4は神服殿西側のNo.91地点、2・3は棟門下のNo.139地点から出土。

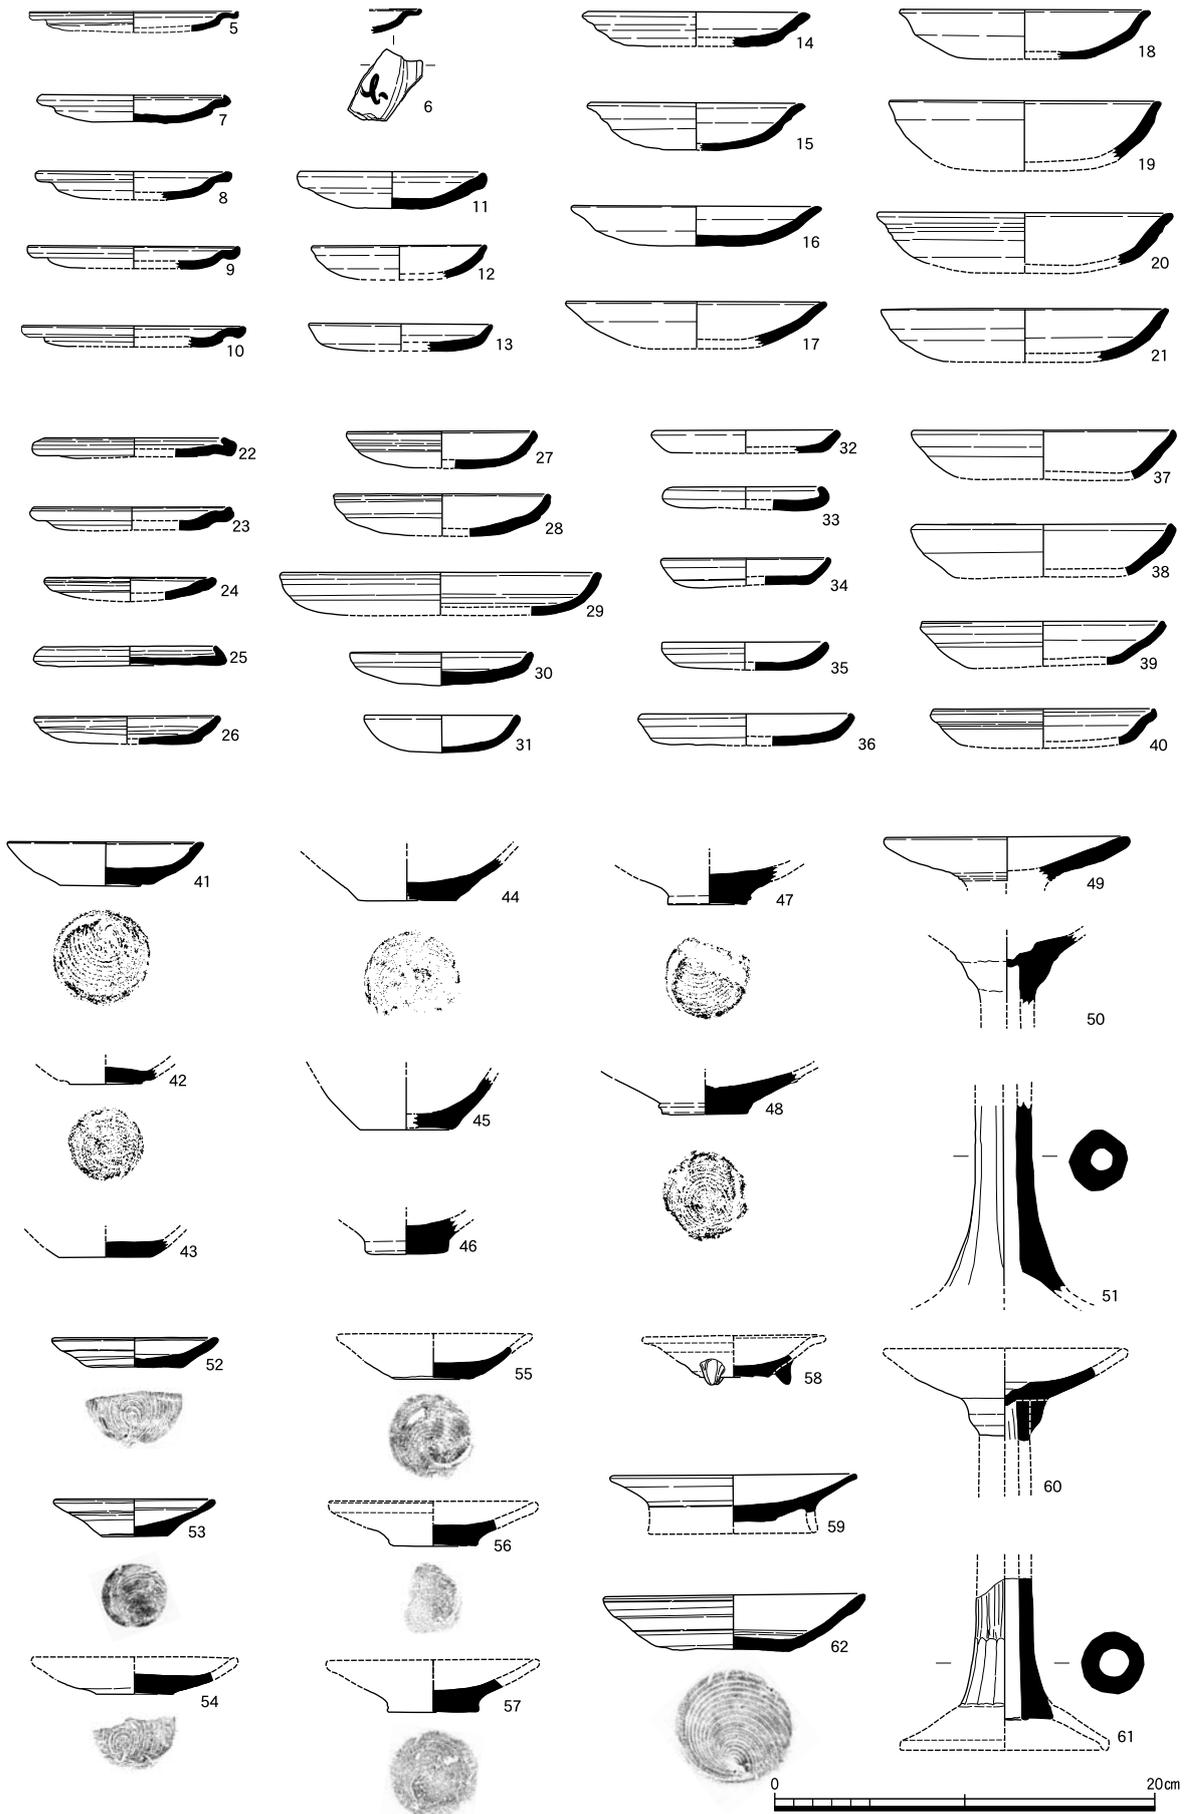
图 22 土器实测图 2 (1 : 4)

土師器には、皿A（5～11・22～24）、皿Ac（25・33）、皿N（12～21・26～32・34～40）がある。5は皿Aで、口径11.0cm。Ⅲ期新に属す。5区溝27出土。6は皿Aの小片で、底部裏面に墨書があるが判読不能である。Ⅳ期新に属す。三言社東側のNo.167地点出土。

7～11は皿 A である。7は口径 10.2 cm、8は口径 10.4 cmで、いずれも粗雑な作りである。9・10は口径 11.2 cm、11.8 cmで、やや大振りである。11は口径 10.0 cmで、器壁が厚く胎土は粗い。12～21は皿 N で、口径 9.2～9.4 cm (12・13)、口径 11.4～13.6 cm (14～17)、口径 14.2～15.6 cm (18～21) の 3 群がある。口縁部が外反し、二重のナデ調整を残す。14・15の口縁部には煤が付着する。7～21はIV期中～新に属す。7～20は一言社のNo. 167～170 地点、21は東御料屋南東側のNo. 85 地点出土。

22・23は皿 A で、口径 10.8 cm、10.7 cmである。IV期新～V期古に属す。24は皿 A で、口径 9.0 cmである。25は皿 Ac で、口径 10.2 cmである。26～29は皿 N で、口径 9.6 cm、9.8 cm、11.4 cm、17.0 cmである。29は大型である。24～29はV期古～中に属す。30～32は皿 N で、口径 8.2～10.0 cmである。33は皿 Ac で、口径 8.8 cmである。30～33はV期中～新に属す。34～38は皿 N で、口径 8.8～9.0 cm (34・35)、口径 11.0 cm (36)、口径 13.6 cm (37・38) の 3 群がある。VI期古～中に属す。39は皿 N で、口径 13.0 cmである。VI期中～新に属す。40は皿 N で、口径 12.0 cmである。VII期中に属す。22～30・33～40は楼門南東側のNo. 43～45 地点出土、31・32は出雲井於神社内のNo. 149・150 地点出土。

白色土器には皿 (41～44・46～48・52～57) と椀 (45)、三足皿 (58)、台付き皿 (59)、高杯 (49～51・60・61) がある。高杯以外はロクロ成形で、底部外面には糸切り痕を残す。41はほぼ完形で、底部は厚く、口縁内面上部には粘土が垂れたままの粗雑作りである。46～48の底部は円盤状高台である。49は下部が欠損しているが高杯の杯部である。直線的に開き口縁端部は丸くおさまる。体部から底部にかけてナデ痕の段がつく。50は杯部と脚部の接合部、51・61は脚部の面取りがある。58・59は底部から外側に脚・高台を貼り付ける。41～51はIV期中～新、54・60・61はV期古～中に属す。52・53・55～59はVI期古～中に属す。41～43・45・47～49は一言社周囲のNo. 167～170 地点、44・46・50・51は東御料屋南東側のNo. 85 地点、52～61は楼門南東側のNo. 43～45 地点出土。

62は須恵器杯 A で口径 13.7 cm、器高 2.9 cm、胎土は硬質で灰白、体部から直線的に開く。V期古～中に属す。楼門南東側のNo. 43～45 地点出土。

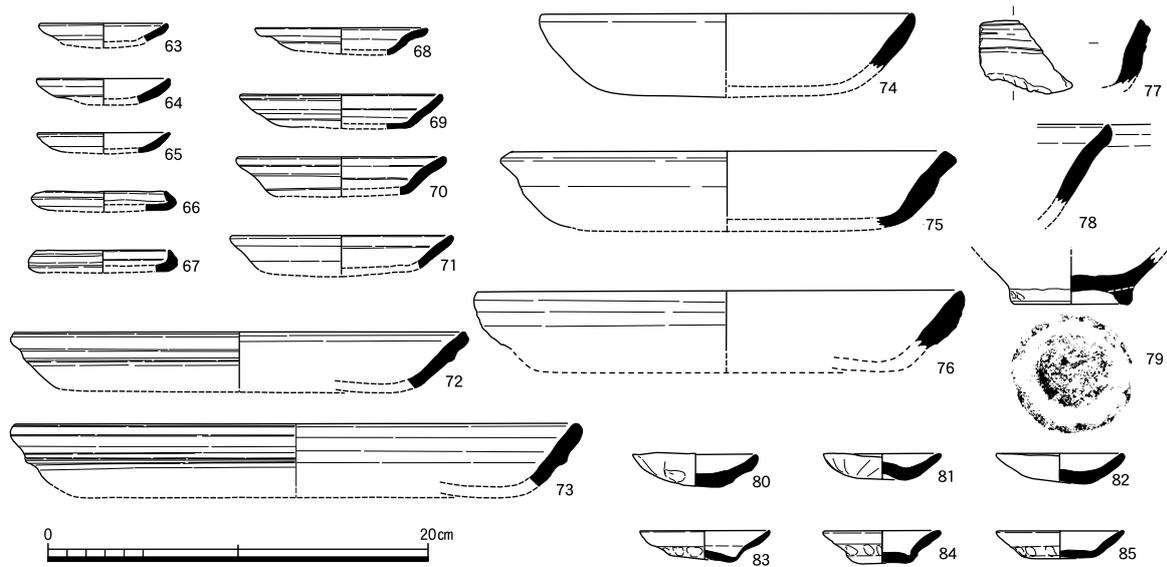
図 23 土器実測図 3 (1 : 4)

鎌倉時代の土器には、土師器皿 Ac (66・67)、皿 N (63～65・68～71)、皿 N 大 (72～78)、椀 (79) がある。皿 Ac は口径 7.6～7.8 cm、皿 N は口径 6.8～11.7 cm 前後である。皿 N 大は口径 19.3～30.0 cm 前後である。京域内では出土例があまりない器形で全体に大振り器壁が厚く、底を上げるものもあり、72・73 には体部外側面に成形時にできた突帯状の痕跡が残る。79 は内外面に布目痕が残り、高台を貼り付けた成形時の指圧痕が残る。Ⅶ期古～中に属す。63～73 は参集殿南側の No. 59 地点付近、76 は又蔵南西側の No. 180 地点、74・75・77・78 は出雲井於神社内の No. 150 地点、79 は大飯所北側の No. 127 地点出土。

室町時代の土器には、土師器皿 Nr (80～82)、皿 N (83～85) がある。皿 Nr は口径 6.1～6.6 cm、いずれも器壁が厚く、体部内外面に布目や布の折り目の痕跡が見られる。80 は体部外面に指の圧痕。81 はへソ皿に似せて底部を凹ませる。ともに口縁部に煤が付着する。皿 N は口径 6.2～6.8 cm、体部は底部から立ち上がり強く屈曲して外に開く。体部外面下部に指の圧痕がつく。Ⅹ期古～中に属す。80～82 は神服殿西側の No. 99 地点、83・84 は出雲井於神社内の No. 150 地点出土。

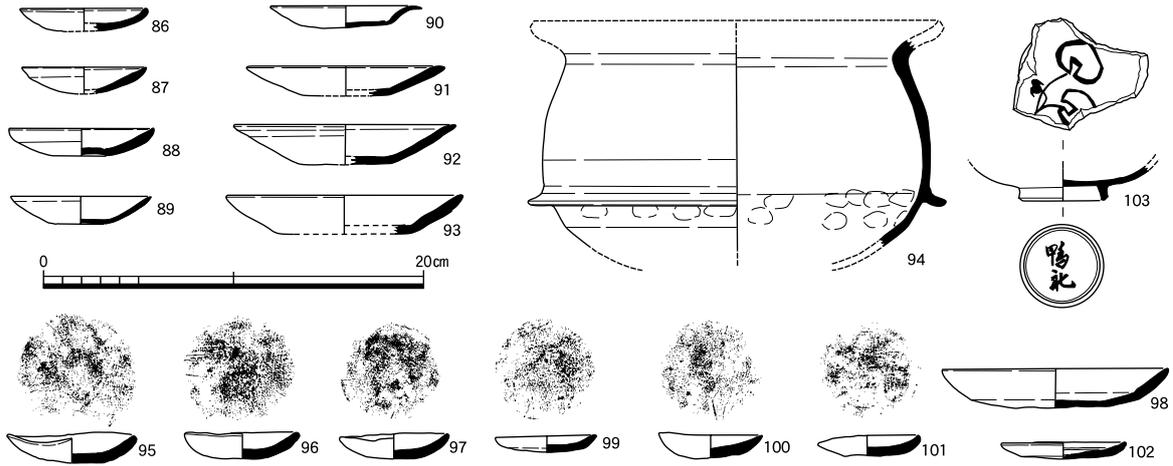
図 24 土器実測図 4 (1 : 4)

土師器皿 Nr (86)、皿 S (87～93)、羽釜 (94) がある。86 は口径 6.8 cm、87 は口径 6.2 cm、88 は口径 7.6 cm で、底部に圈線が巡る。89・90 は口径 7.4 cm、8.0 cm で、ともに器壁は非常に薄い。90 は一部口縁が歪み大きく反り返り、底部には圈線が巡る。91 は口径 10.4 cm、92 は口径 11.6 cm、93 は口径 12.4 cm、体部は底部から直線的に開く。94 の羽釜は口縁部と底部が欠損しており、体部のみ遺存する。体部下部内外面に指の圧痕があり、鏝が付く。外面に煤が付着する。Ⅺ期古～中に属す。86・87・89・91・93 は神服殿西側の No. 91・92 地点、90・92 は東御料屋北側の No. 89 地点、88 は出雲井於神社内の No. 150 地点出土。

土師器には皿 Nr (95～97・99～101)、皿 S (98・102) がある。

95～97は皿Nrである。皿Nrは、この他に掲載はしていないが、口径7.0cm前後、6.0～6.5cm前後、5.5～6.0cm前後の3群に分類できる。いずれも内外面には布目痕を残す。Ⅻ期新に属す。本殿西築地西側のNo.10地点出土。

98は皿Sで、口径12.0cmである。圏線は細い棒状の工具を使って付けられる。Ⅻ期中～新に属す。99～101は皿Nrで、口径5.2～5.4cmである。いずれも内面に布目痕を残す。99・100は期中～新、101は期以降に属す。98～101は出雲井於神社南東側のNo.150・151地点出土。

102は口径6.6cm、扁平で圏線が巡る。期中以降に属す。楼門西廻廊西側のNo.54地点出土。

103は施釉陶器の京焼椀である。底部のみ遺存する。見込みにはフタバ葵、底部外面には「鴨社」の銘がコバルト釉で描かれている。東御料屋東側のNo.86地点出土。明治以降。

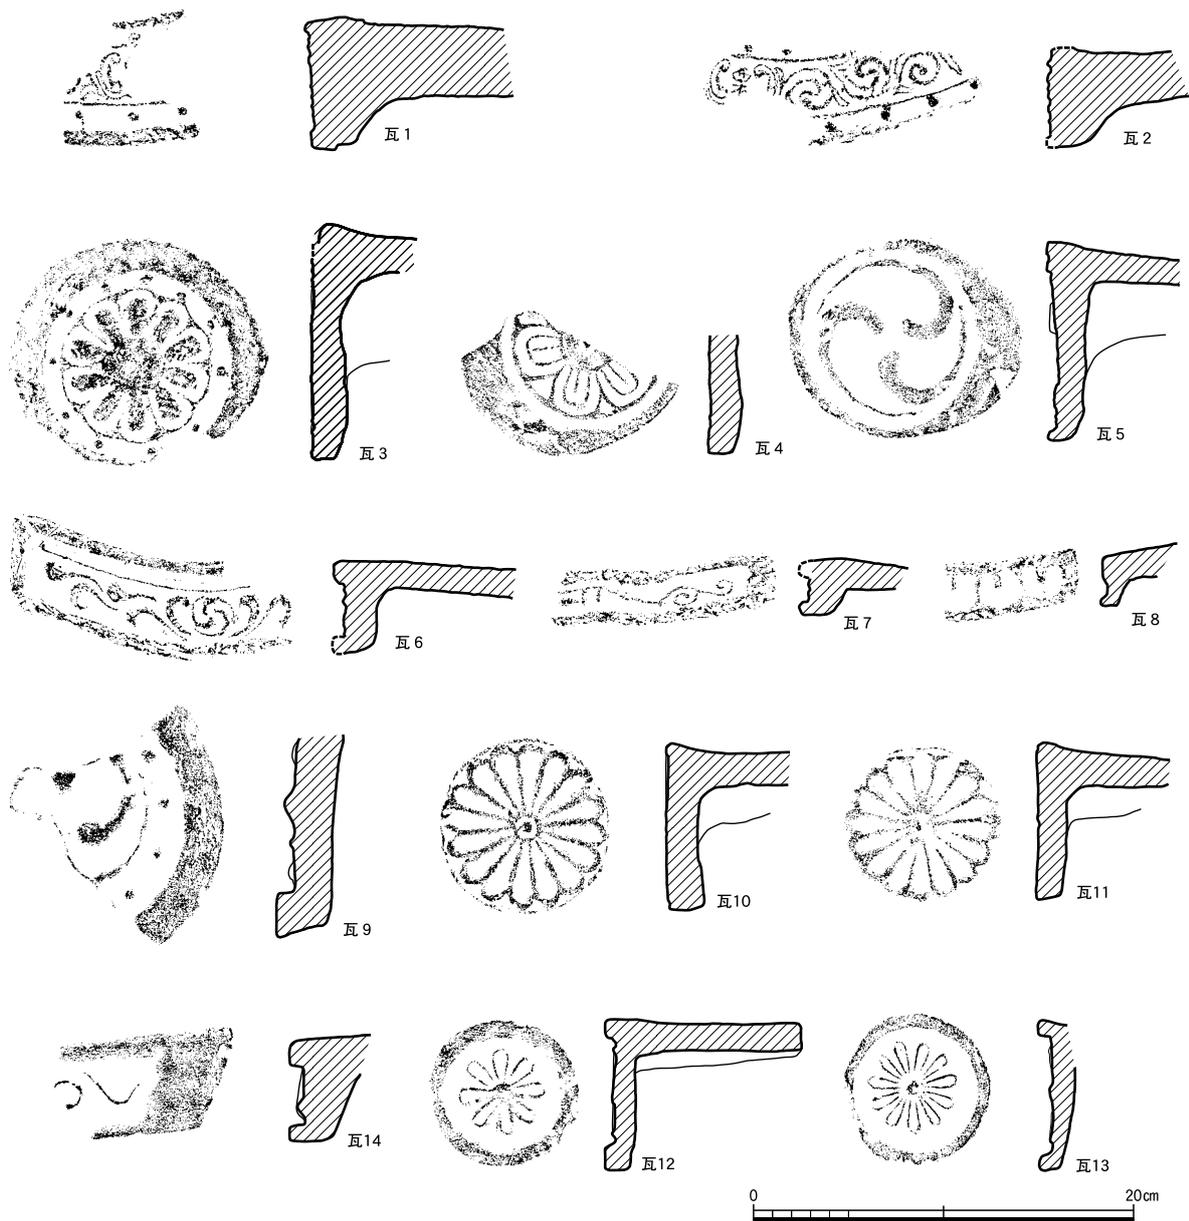
図 25 軒瓦拓影・実測図（1：4）

瓦1は均整唐草文軒平瓦である。瓦2と同じく、中心飾りにC字で「栗」銘が入るものと思われるが、文様は欠損して不明である。唐草は複線で中心飾り下部から伸びていると思われる。外区は珠文が巡る。胎土は硬質である。栗栖野瓦窯産。2区3層出土。瓦2は均整唐草文軒平瓦である。中心飾りはC字で「栗」銘が入る。唐草文は複線で各単位は離れ、中心飾り下部から伸びて左右に3回転すると思われる。外区は珠文が巡る。胎土はやや軟質で粒砂混じりである。栗栖野瓦窯産。5区16層出土。瓦3は蓮華文軒丸瓦である。単弁10葉で、中房は扁平で、蓮子は不明である。珠文11である。胎土はやや軟質で粒砂混じりである。3区拡張埋土。瓦4は蓮華文軒丸瓦である。単弁で子葉は不明。蓮子は1である。珠文はない。胎土はやや軟質である。No.84地点石列2層出土。瓦5は巴文軒丸瓦である。巴は左巻きで頭は接しない。珠文はない。瓦当は扁平である。胎土は軟質で粒砂が混じる。No.84地点の2層出土。瓦6は均整唐草文軒平瓦である。中心飾りに三巴を配する。界線は上側のみ、珠文はない。瓦当は半折り曲げ。胎土は硬質で2～3mmの礫が混じる。1区2層出土。瓦7は唐草文軒平瓦である。瓦当は半折り曲げで幅が狭い。

中心飾りは剣頭文を配する。胎土は軟質である。1区2層出土。瓦8は剣頭文軒丸瓦である。瓦当は半折り曲げで幅が狭い。胎土はやや軟質で5mm程の石が混じる。1区2層出土。

瓦9は巴文軒丸瓦である。巴は左巻きで太い。太い珠文を配する。胎土は粒砂が混じるが硬質である。1区3層出土。瓦10は菊文軒丸瓦である。16葉一重菊、無周縁でボタン状の中房。胎土はやや硬質で粒砂が混じる。1区2層出土。瓦11は菊文軒丸瓦である。16葉一重菊、無周縁で、中房は不明瞭。胎土は硬質で粒砂が混じる。1区2層出土。瓦12は菊文軒丸瓦である。8葉一重菊、有周縁で鋌状中房である。瓦当面にキラコ、胎土は硬質である。2区4層出土。瓦13は菊文軒丸瓦である。11葉一重菊、有周縁で鋌状中房である。瓦当面にキラコ、胎土はやや軟質である。1区2層出土。瓦14は唐草文軒平瓦である。胎土は軟質で粒砂が混じる。1区3層出土。
