# 史跡賀茂御祖神社境内

財団法人 京都市埋蔵文化財研究所

今回の調査は、国宝賀茂御祖神社東西本殿他三十一棟防災施設事業に伴う埋蔵文化財発掘調査および立会調査である。防災施設工事は平成20年から平成22年までの3箇年にわたり施工が予定されていた。

京都市埋蔵文化財研究所発掘調査報告 2010-14

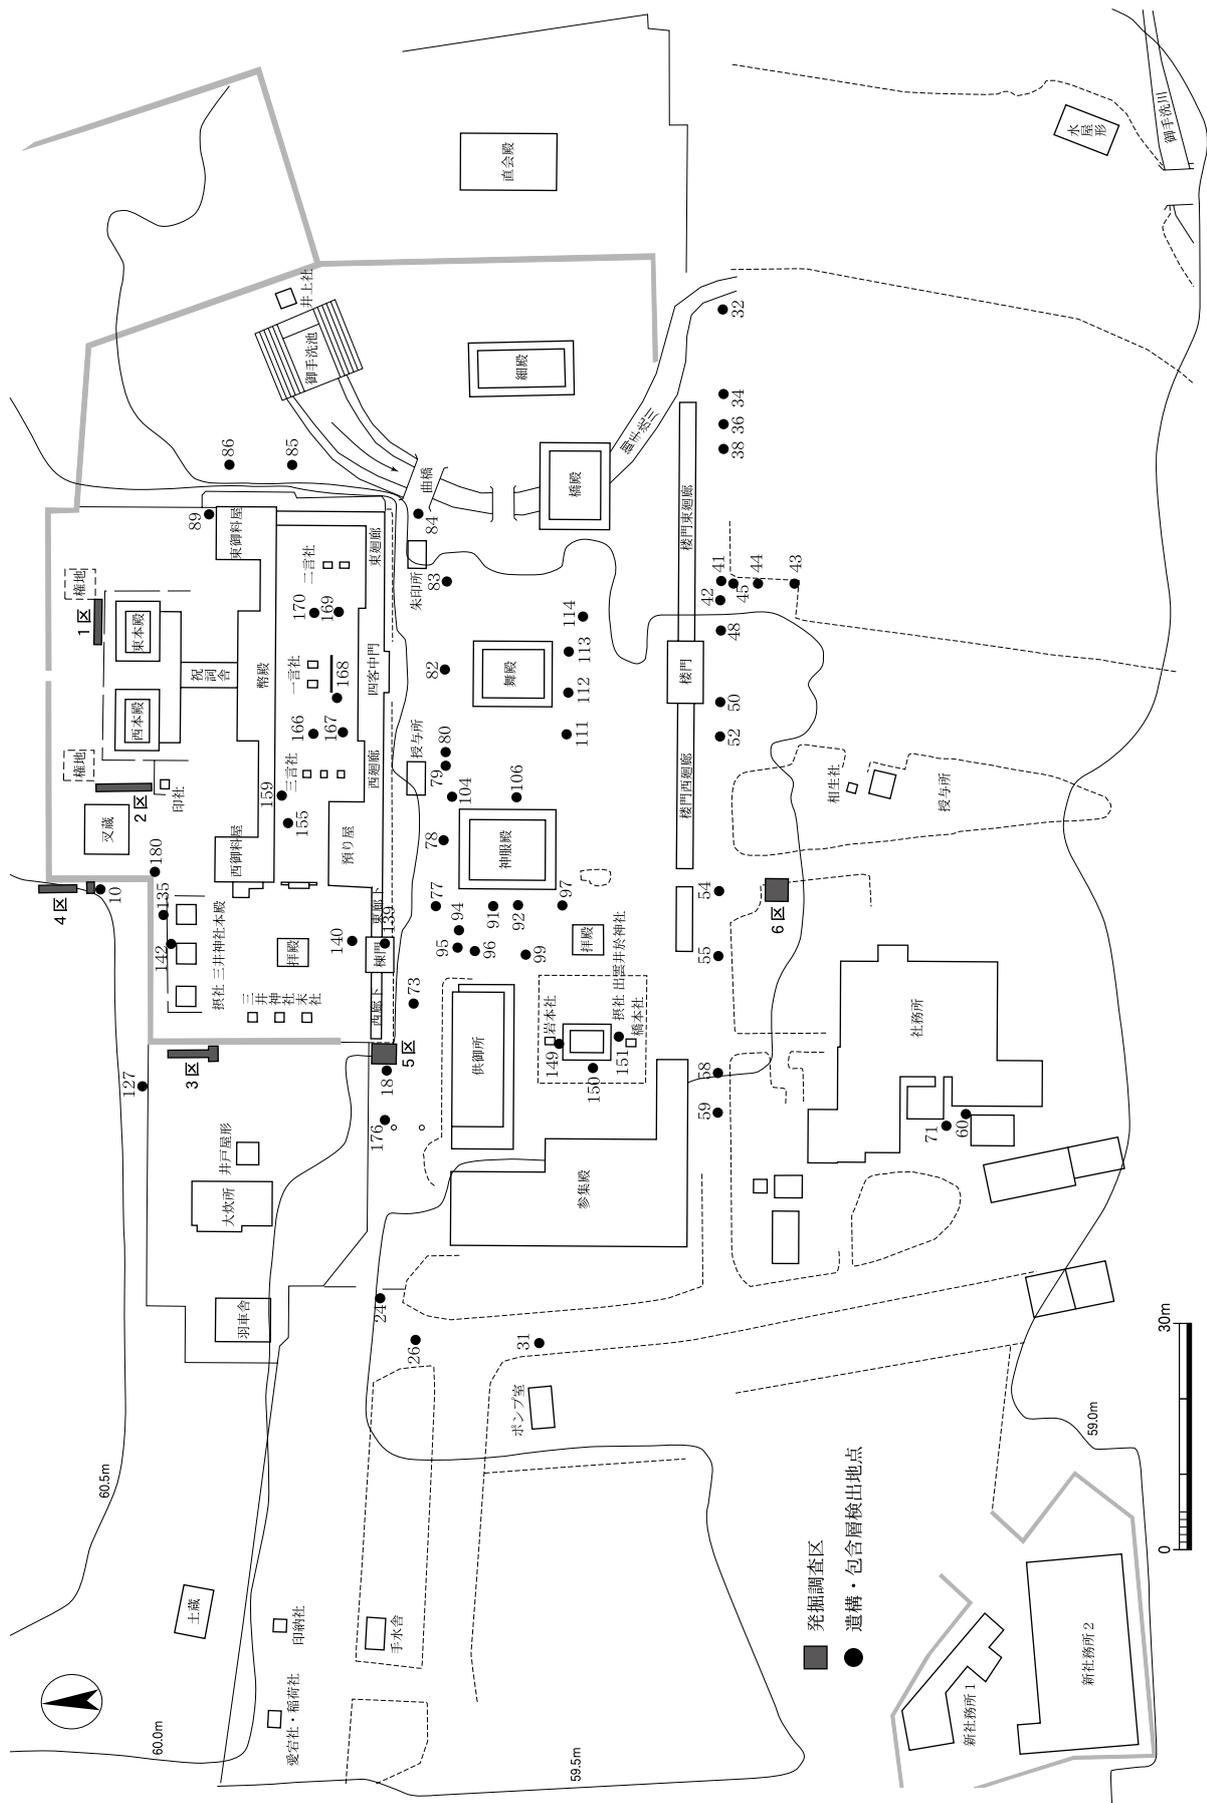
図 27 立会調査遺構検出地点位置図 (1 : 1,000)

立会調査は、181 箇所まで遺構検出・断面観察を行った。その結果、古墳時代の落込み・包含層、平安時代の包含層・整地層、鎌倉時代から室町時代の包含層、江戸時代の礎石・石列・ピットなどを検出した。（図 27、表 3）。

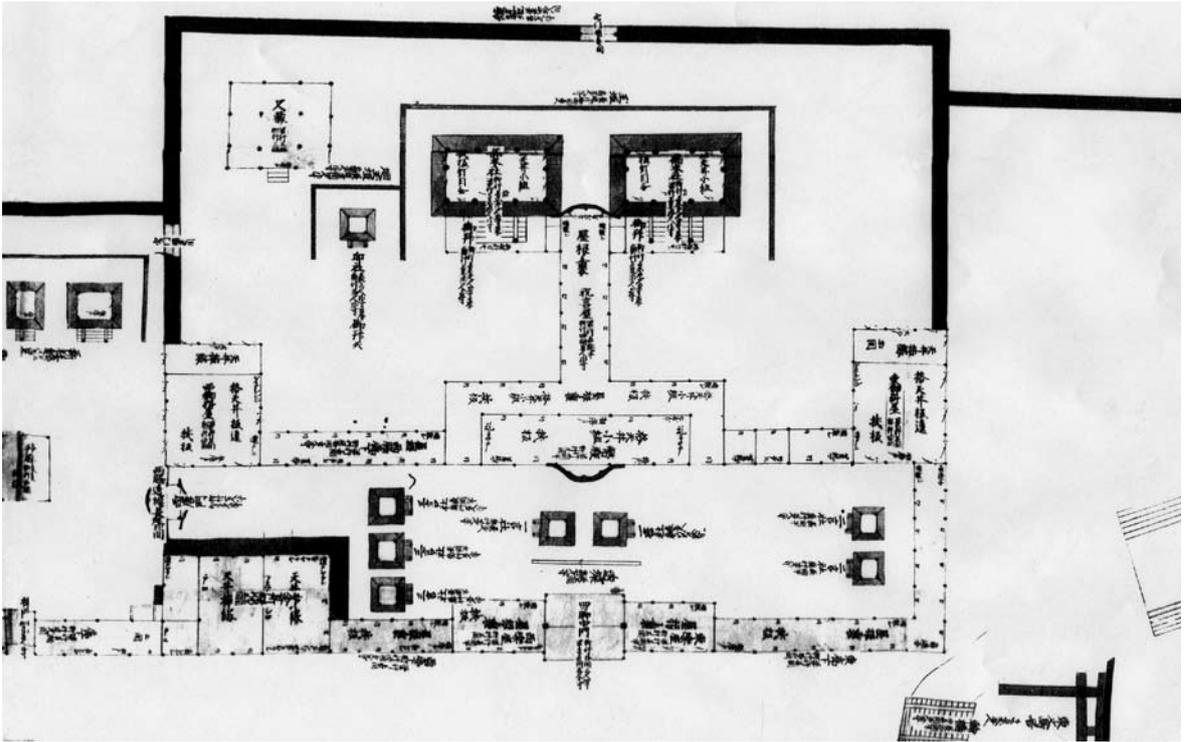
図 28 「下賀茂社堂舎絵図」本殿部分

2 区で検出した江戸時代の南北方向の柵の東には、本殿を「逆コ字」に囲う柵（玉垣）があり、検出した柵と平行し、北端のピットは現東西玉垣のほぼ延長上にあたる。京都御大工頭の中井家が寛永年間に作成した「下賀茂社堂舎絵図」本殿部分（図 28）を見ると、東西玉垣の長さが「拾四間」との記載があり、現玉垣は十二間で、記載より二間分短い。柵が現玉垣より一間分西に位置し、さらに江戸時代の遺物が出土していることなどを考え合わせると、この柵は絵図に記載された寛永六年（1629）に遷宮された本殿に伴う玉垣の西側柱列の跡と考えられる。

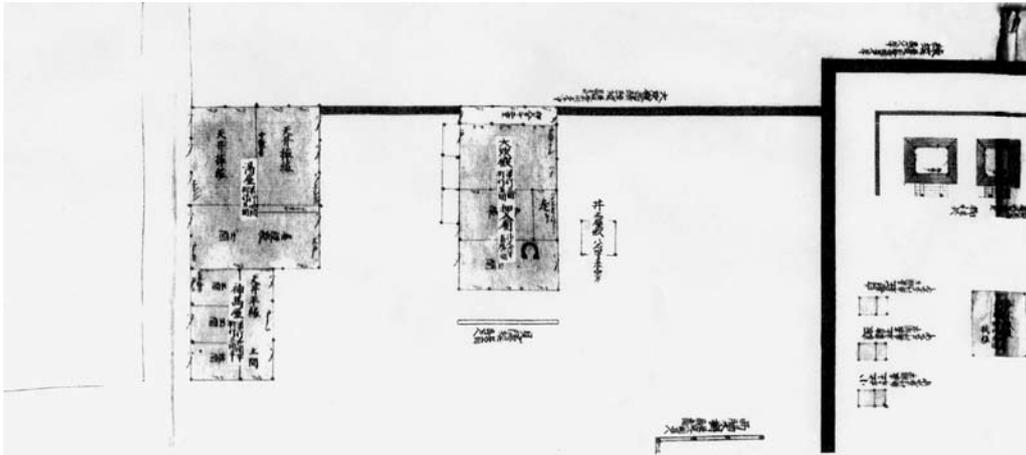
図 29 「下賀茂社堂舎絵図」大炊殿部分

3 区で検出した石列を伴う遺構は、上述の絵図の大炊殿部分（図 29）には、大炊殿の北端から三井社の築地へ向かって東西方向に「練築地」が記載されており、検出遺構と位置が一致していることから記載の築地の基底部に該当すると考えられる。この築地は明治以降に移設されたと考えられる。

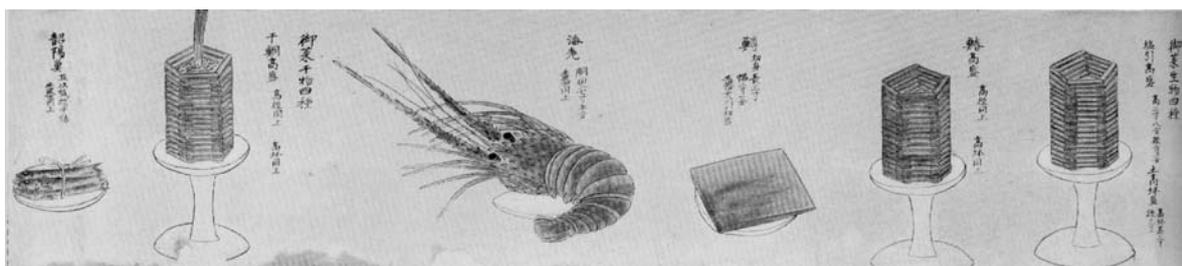
図 34 「御蔭祭大宮河合社御蔭社献備神饌図」

ている。これらの土器は、神饌用土器（図 34）として使われたと考えられ、調査地の特色を示している。そして、ほとんど見られないのが輸入磁器や瓦器類で、室町時代に青磁が数片出土しているのみで、瓦器の煮沸土器も見られない。唯一、江戸時代前期の土師器羽釜が1点出土しただけである。さらに特徴的なのが京域で出土する土師器皿 N の形態や技法を模倣して作られたものが主流を占め、土師器皿 Nr も布目痕を残すものがほとんどである。
