平安京右京五条三坊六町跡

財団法人 京都市埋蔵文化財研究所

京都市埋蔵文化財研究所発掘調査報告 2010-20

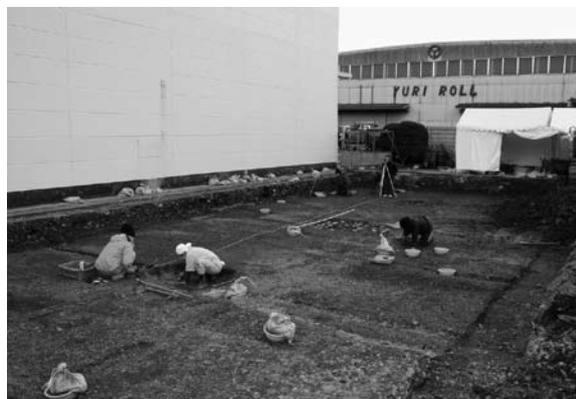
図4 調査風景 (北西から)

発掘調査は、2011年3月7日から開始し、まず、重機掘削により、近・現代の盛土や耕作土層などを掘り下げた。発掘調査面積は、約306㎡である。重機掘削後は、人力による作業に切り替え、調査を進めた。遺構検出作業の結果、平安時代前期の掘立柱建物3棟・門・地鎮遺構・柵および平安時代以前と考えられる溝や土坑などを検出することができた。これらの遺構について全景写真撮影を行い、その後、平面図・断面図実測などの記録作成作業ならびに補足調査を実施した。4月1日に全ての現地調査を終了した。

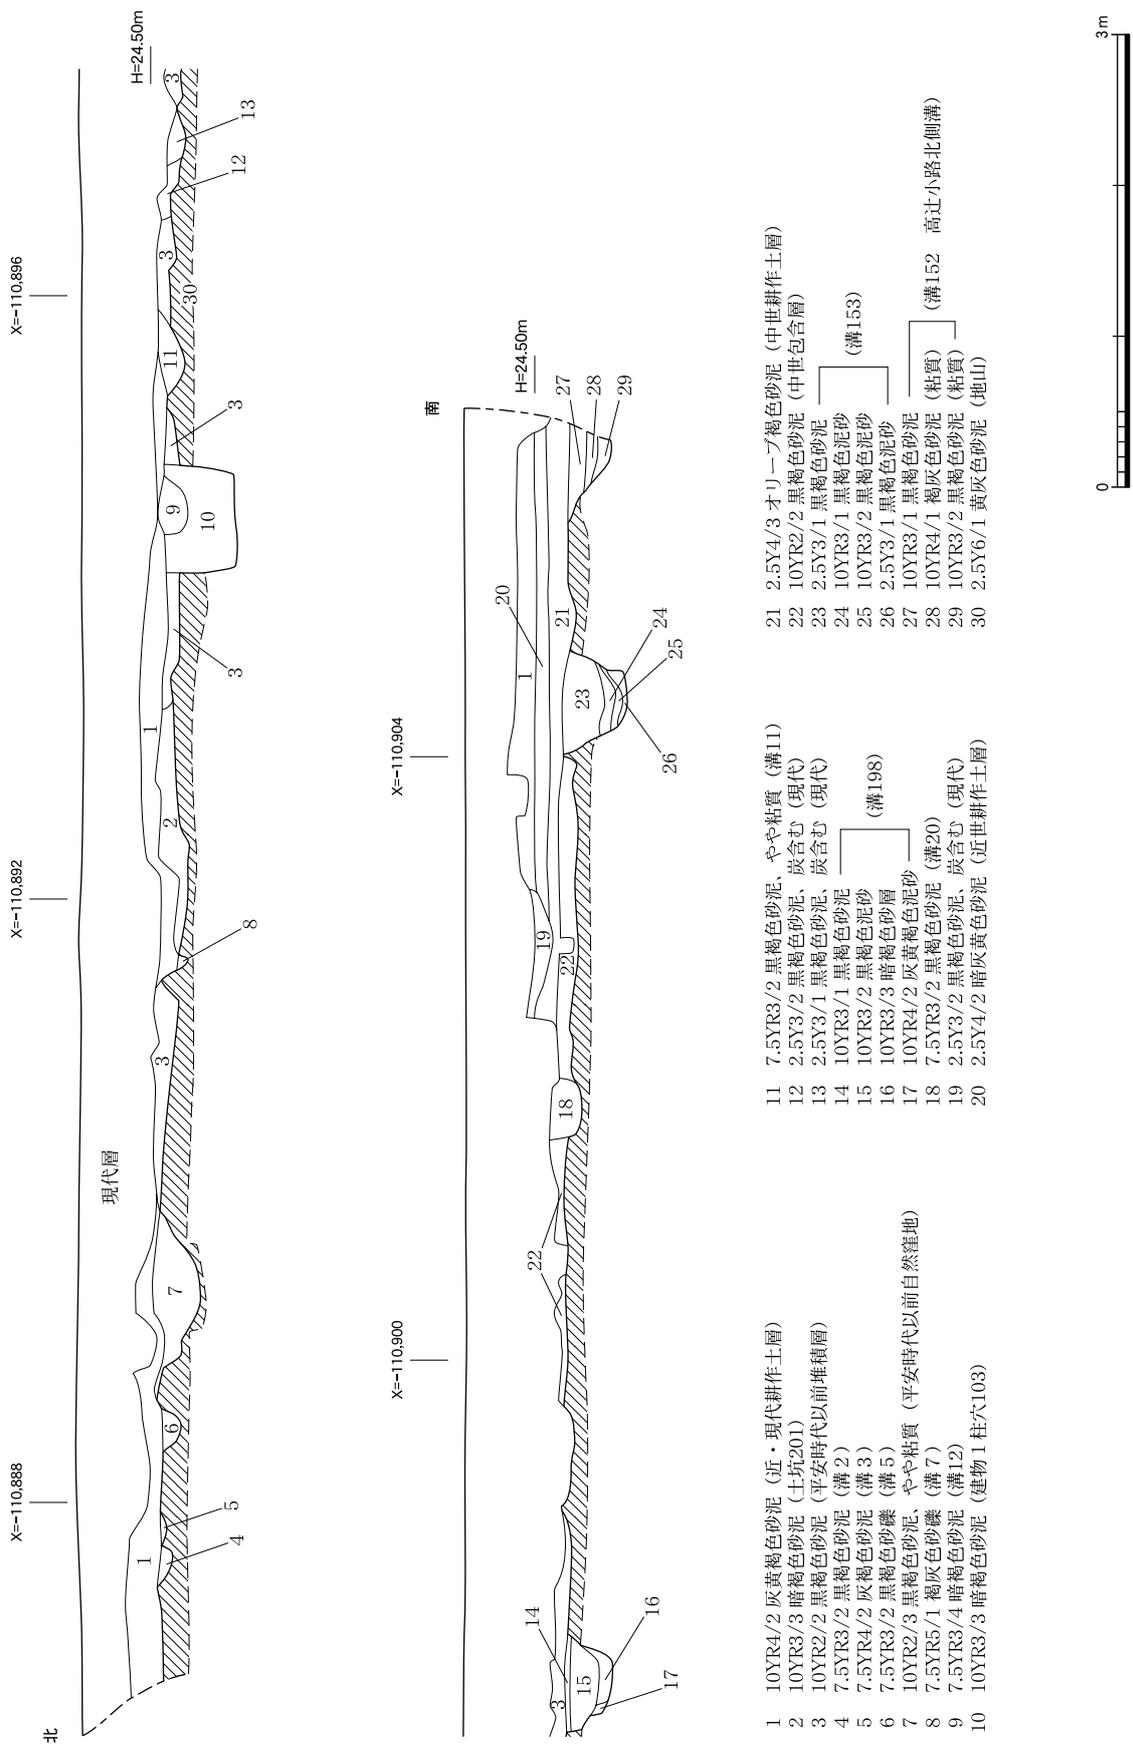
図6 東壁断面図 (1 : 50)

調査区の基本層序については、表土下 0.6 m 前後までは現代盛土層が堆積する。現代盛土層下には、近代から現代耕作土層が厚さ 0.1 m 前後、近世から中世耕作土層が厚さ 0.05 m 前後堆積している。耕作土層下は、低位段丘層もしくは沖積層下部層相当の扇状地堆積（以下、地山）となり、北西部では砂礫層が、その他の範囲には、にぶい黄褐色粘質土を主体とする土層が堆積する。遺構は、すべて地山上面で検出した。

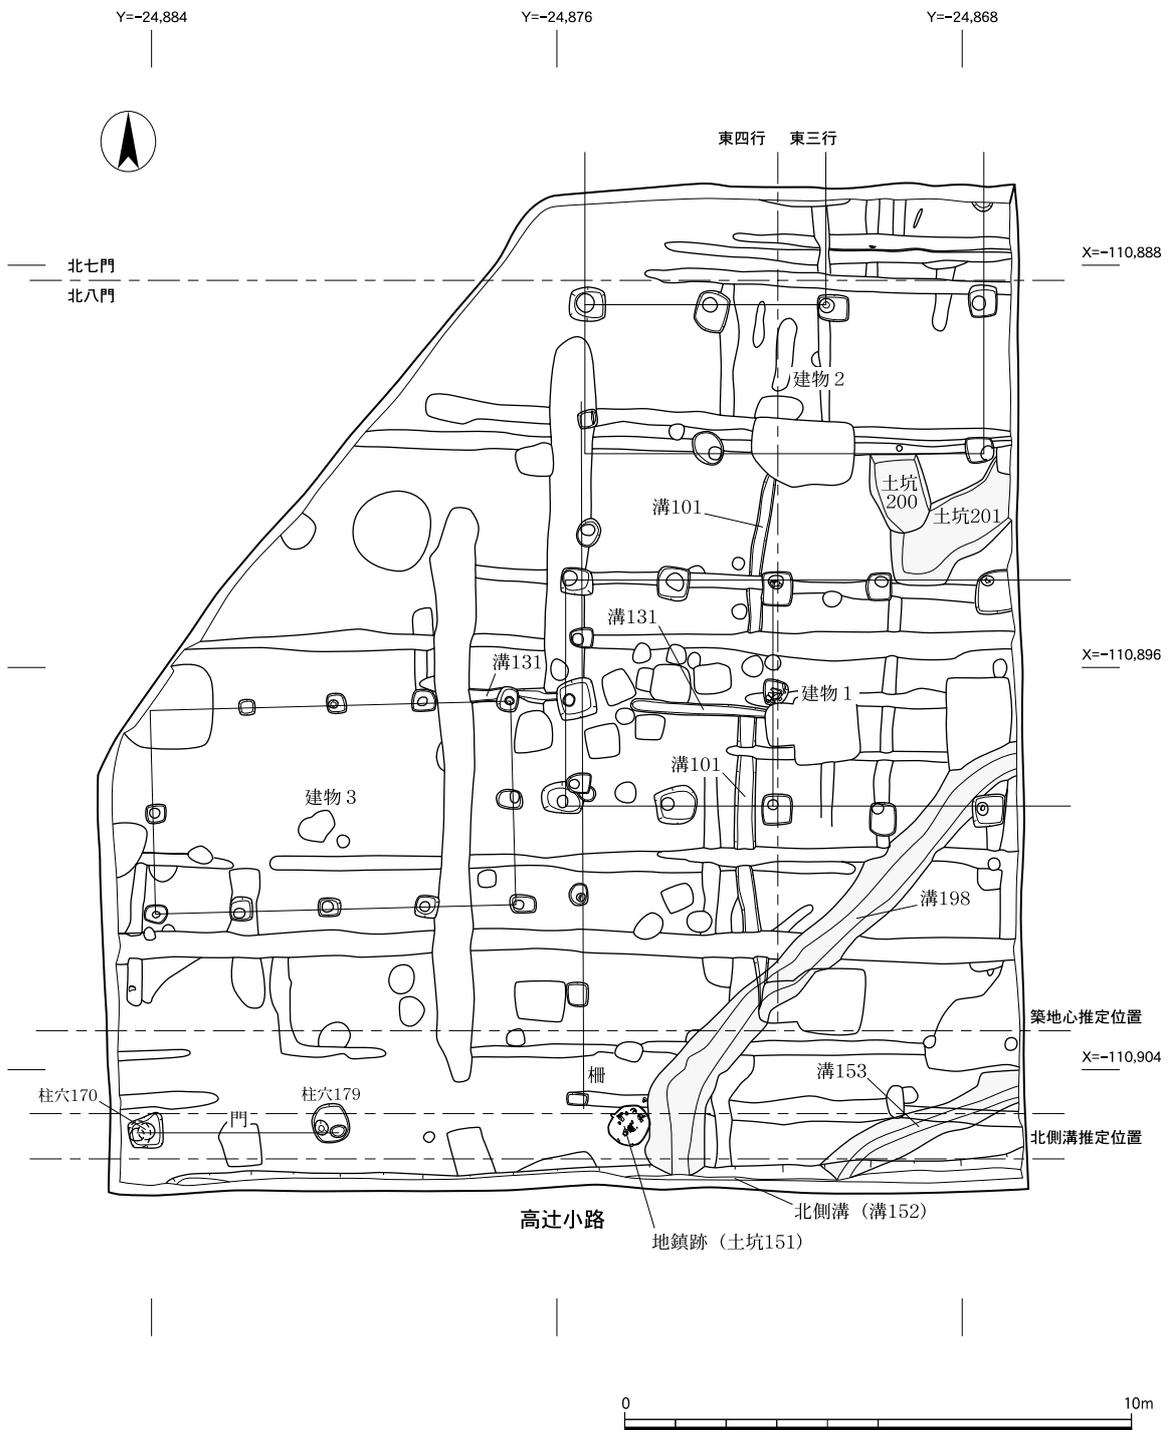
図7 遺構平面図 (1 : 150)

検出した遺構総数は 201 基で、大半は平安時代のものである。

主な検出遺構は、掘立柱建物 3 棟と門跡、地鎮跡、高辻小路北側溝などがある。以下、それらの遺構についての概要を記す。

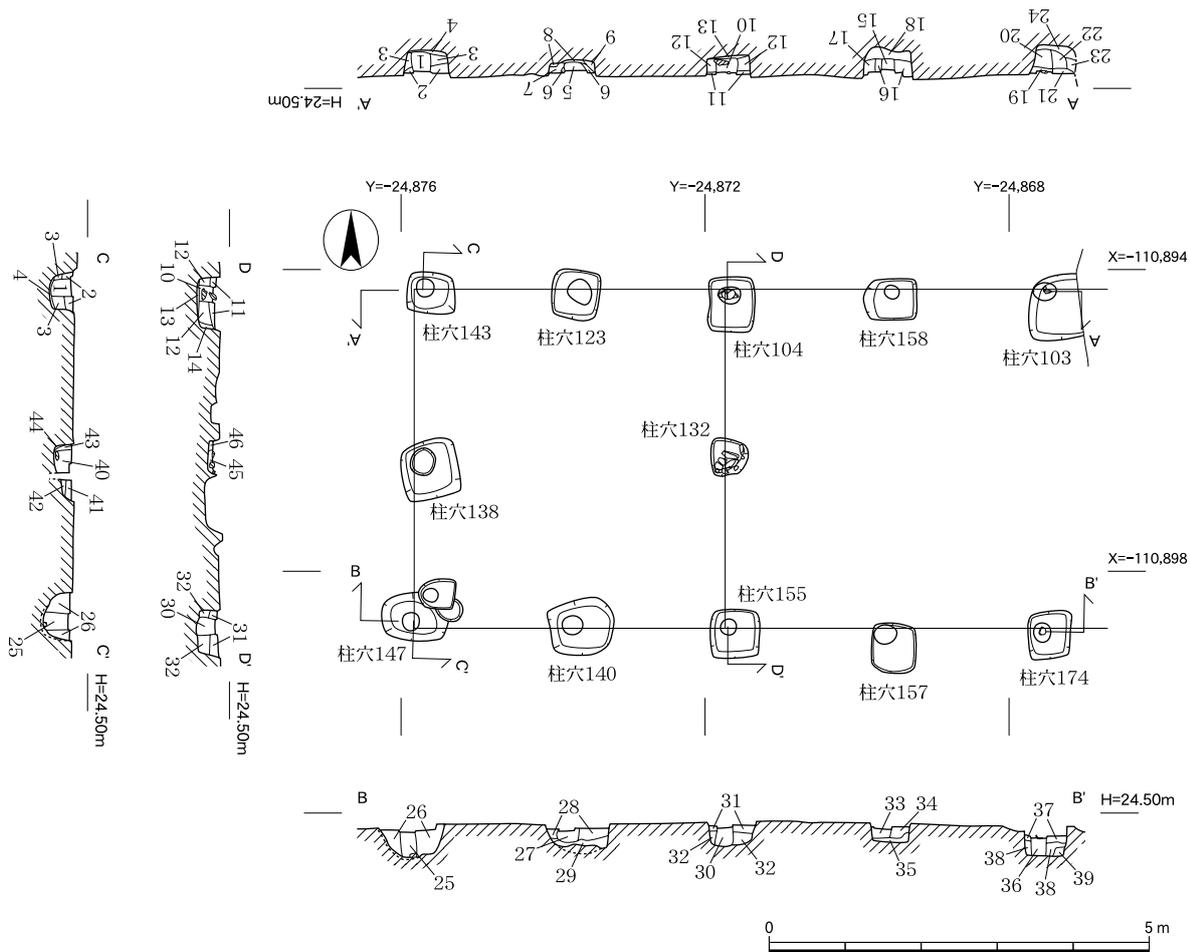
図8 建物1実測図（1：100）

建物 1（図 8、図版 1-2）調査区中央から東で検出した東西棟の掘立柱建物で、柱穴の配置などから、東へさらに広がると考えられる。調査区内では梁間 2 間、桁行 4 間分を検出した。柱間は、梁間・桁行とも約 2.1 m ある。柱穴の平面形は概ね方形を示し、検出面での規模は、一辺 0.6 m 前後、深さ 0.4 m 前後ある。柱根は遺存していないが、柱相当箇所が腐植土化した痕跡を明瞭に残すものもあり、柱痕跡の径は 0.2 m 前後ある。西端柱列から東へ 2 間目には、建物を東西方向に間仕切りしたと考えられる柱穴 132 がある。主軸は、座標方向に一致する。柱穴からは須恵器杯 A が出土した。

建物3は柱穴の平面規模や柱間などが建物1・2に比べ小規模であることから、建物1・2より後出の建物と考えられる。柵は柱穴の規模や切り合い関係から建物1よりも新しく、建物3と同時期の付属施設と考えられる。以上のことから、調査地の宅地の変遷は2時期が考えられる。まず、平安時代初期に地鎮が行われ北側溝、門と同時期頃に建物1および建物2が建てられる。その後、10世紀頃までには柵を付属施設とする建物3が西方に建てられることになる。

検出した建物群の配置から、少なくとも六町の南西部1/4町を占地していることがわかる。また、建物1・2は西側柱筋を揃えており関連性が窺えることから、同時期の建物群の可能性はある。しかも、建物2は西側を除く三面庇の東面する南北建物を想定でき、正殿に対する脇殿と想定すれば建物2は中心施設の一部に予想できる。

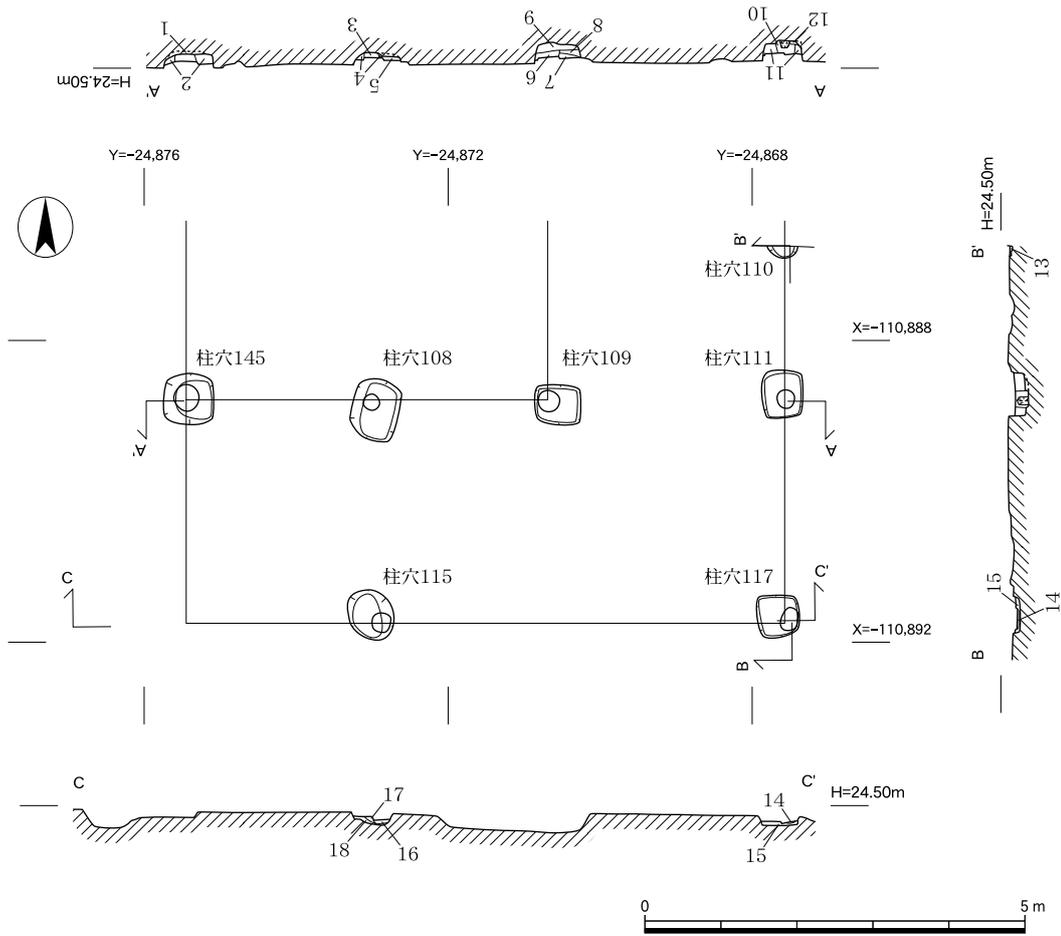
図9 建物2実測図(1:100)

建物 2（図 9、図版 2-1）建物 1 の北側で検出した南北棟と考えられる掘立柱建物である。柱穴の配置などから、北へさらに広がると考えられる。調査区内では身舎部分の梁間 2 間、桁行 1 間分の柱穴列ならびに身舎の南側・東側では庇に想定できる柱穴列を検出している。梁間の柱間

は約 2.4 m、底の柱間は 2.7 m である。柱穴の平面形は方形を呈し、一辺 0.5 m 前後、深さは 0.2 m 前後ある。柱穴 111 には柱根が遺存していた。主軸は、座標方向に一致する。

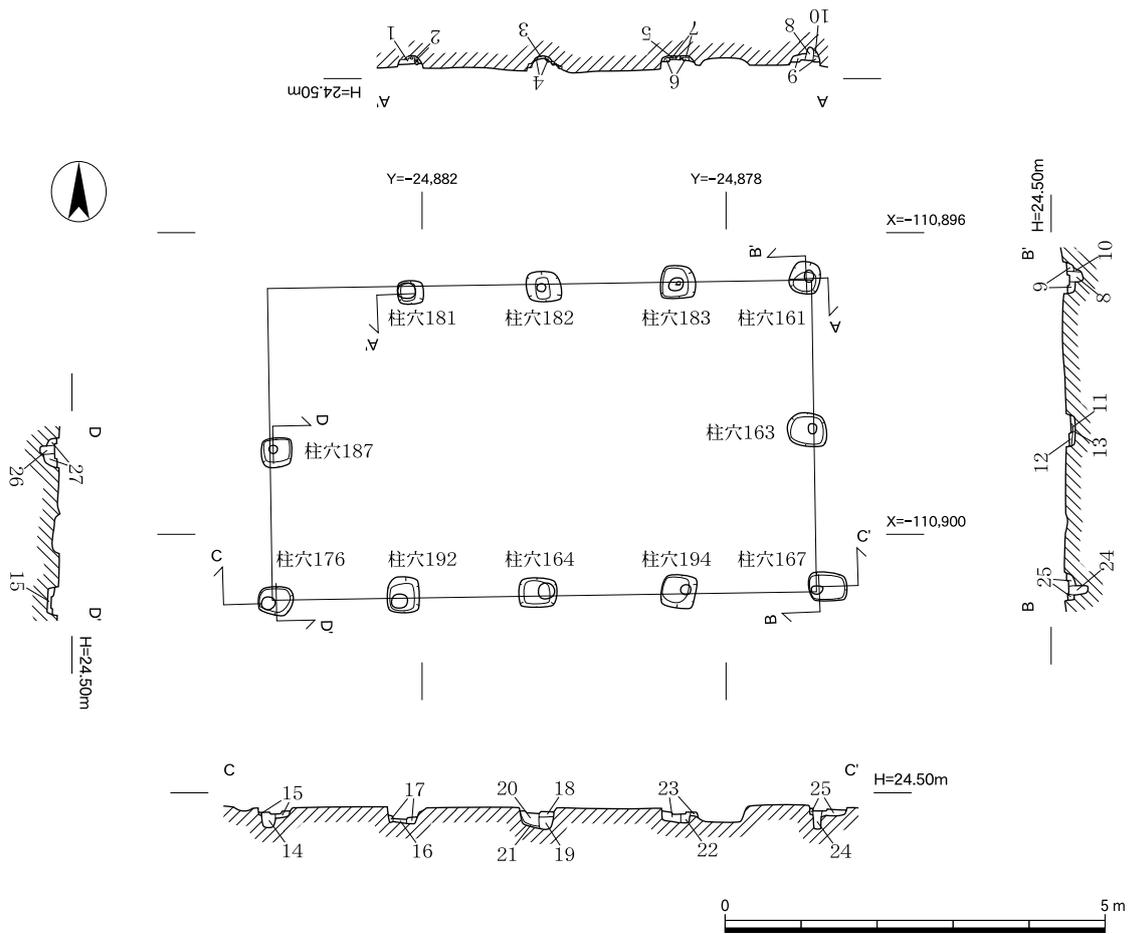
図 10 建物 3 実測図 (1 : 100)

建物 3（図 10、図版 2 - 2）調査区南西部で検出した東西棟の掘立柱建物である。調査区内では梁間 2 間、桁行 4 間分を検出したが、西妻側の中央柱穴が間仕切りを示す柱穴と仮定すれば、さらに西側へ広がる可能性がある。柱間は梁間 2.1 m、桁行 1.8 m である。柱穴の平面形は概ね方形を呈し、検出面での規模は、一辺 0.3 m 前後、深さ約 0.2 m あり、柱穴の規模は、建物 1・2 に比べると小規模である。柱穴の中には柱痕跡が遺存する柱穴があり、径約 0.1 m である。主軸方

向は、座標東に対し北へ約 2° 振れる。

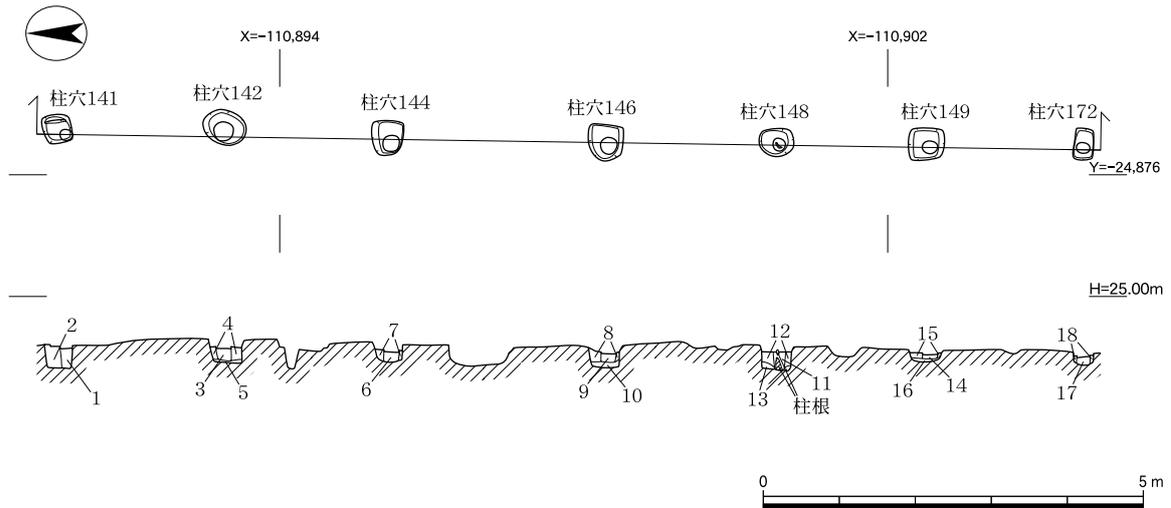
図 11 柵実測図 (1 : 100)

柵(図11、図版3-5) 建物3の東約1.4mに位置する南北方向の柱列で、柱穴141・142・144・146・148・149・172を検出した。柵の南端は、ほぼ高辻小路北築地心想定線に位置する。柱穴の平面形はやや歪な方形を呈し、検出面での規模は、一辺0.2m前後、深さ約0.1mある。柱間は約2.0mあるが、中にはやや広いものもある。主軸方向は、座標北に対し東へ約 1° 振れる。

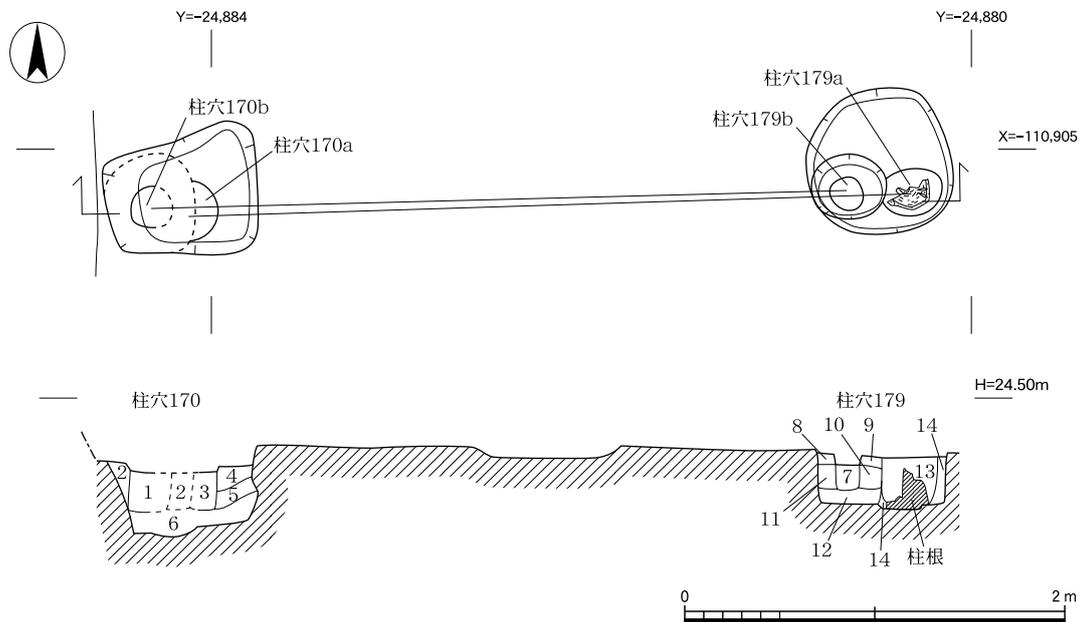
図 12 門跡実測図 (1 : 40)

門跡(図12、図版3-3・3-4) 調査区南西隅部、高辻小路北側溝の北肩部から約1.0m北側で検出した柱穴170・柱穴179からなる柱穴列で、検出位置などから門に想定した。高辻小路北築地心想定線からは南へ約2.0mに位置する。柱穴170・柱穴179とも新旧の2時期あり、図12では旧期の柱穴を柱穴a、新期の柱穴を柱穴bとして掲載している。柱穴間は約3.8mある。柱穴の平面形はやや歪な方形を呈し、検出面での規模は、一辺約0.6m、深さ約0.1mある。柱穴179には柱根が遺存しており、径約0.2mある。また、各柱穴内の西寄りにはそれぞれ柱を建て

替えたと考えられる柱痕跡があり、径約 0.2 m ある。主軸方向は、座標東に対し北へ約 1.5° 振れる。出土遺物はないが、建物 1・2 や地鎮跡との位置関係から平安時代初頭に設けられたと考えられる。

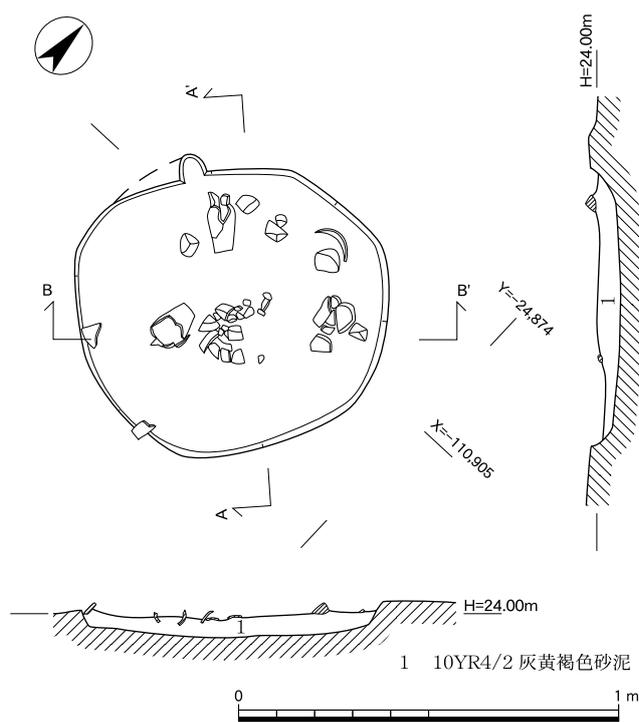
図13 地鎮跡（土坑151）実測図（1：20）

地鎮跡 (土坑 151) (図 13、図版 3- 2) 北側溝の北約 0.4 m で検出した。平面形はやや歪な円形を呈し、検出面での規模は、径 0.8 m、深さ 0.03 m ある。出土遺物には、土師器片のほか須恵器壺や杯蓋などがある。また、土器類とともにわずかに炭や焼土、木片が出土している。出土遺物の年代観から、平安時代初頭に建物 1・2 の造作時に敷地もしくは築地に対する地鎮を施した遺構と考えている。

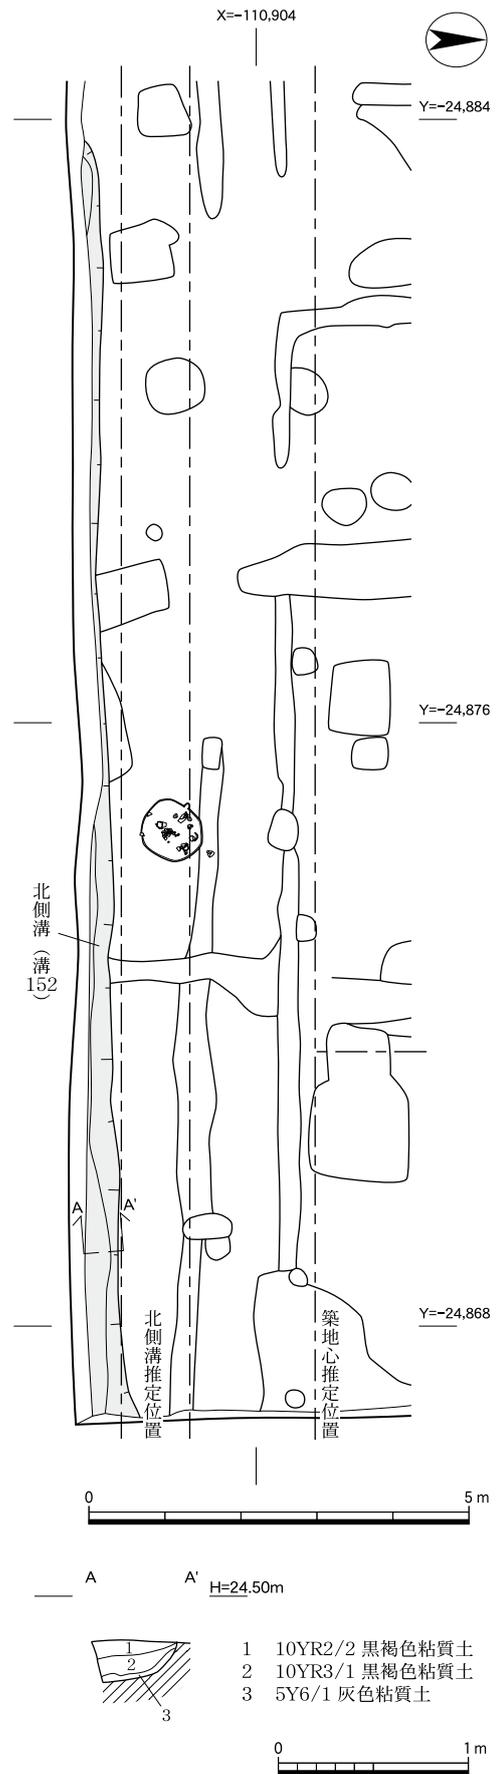
図14 高辻小路北側溝（溝152）実測図（平面1：100、断面1：40）

高辻小路北側溝 (溝 152) (図 14、図版 3- 1) 調査区南端で検出した東西方向を示す溝である。検出位置から高辻小路の北側溝と考えているが、高辻小路北築地想定線から南へ 2.3 ~ 3.0 m に位置している。調査区内では北肩口を約 17.0 m にわたり検出した。東西方向にさらに延長する。検出面での現存規模は、幅は東端で約 0.5 m、深さ約 0.5 m ある。埋土中層から灰釉陶器平瓶が

出土している。

条坊路の一つである高辻小路の北側溝と考えられる東西溝を検出したことにより、条坊の復元に新たな資料を付け加えることができ、また、北側溝を含めて、建物、門跡、地鎮跡がまとまって検出できたことは、小路付近に面した宅地内状況の在り方の一つを示す良好な資料と言える。

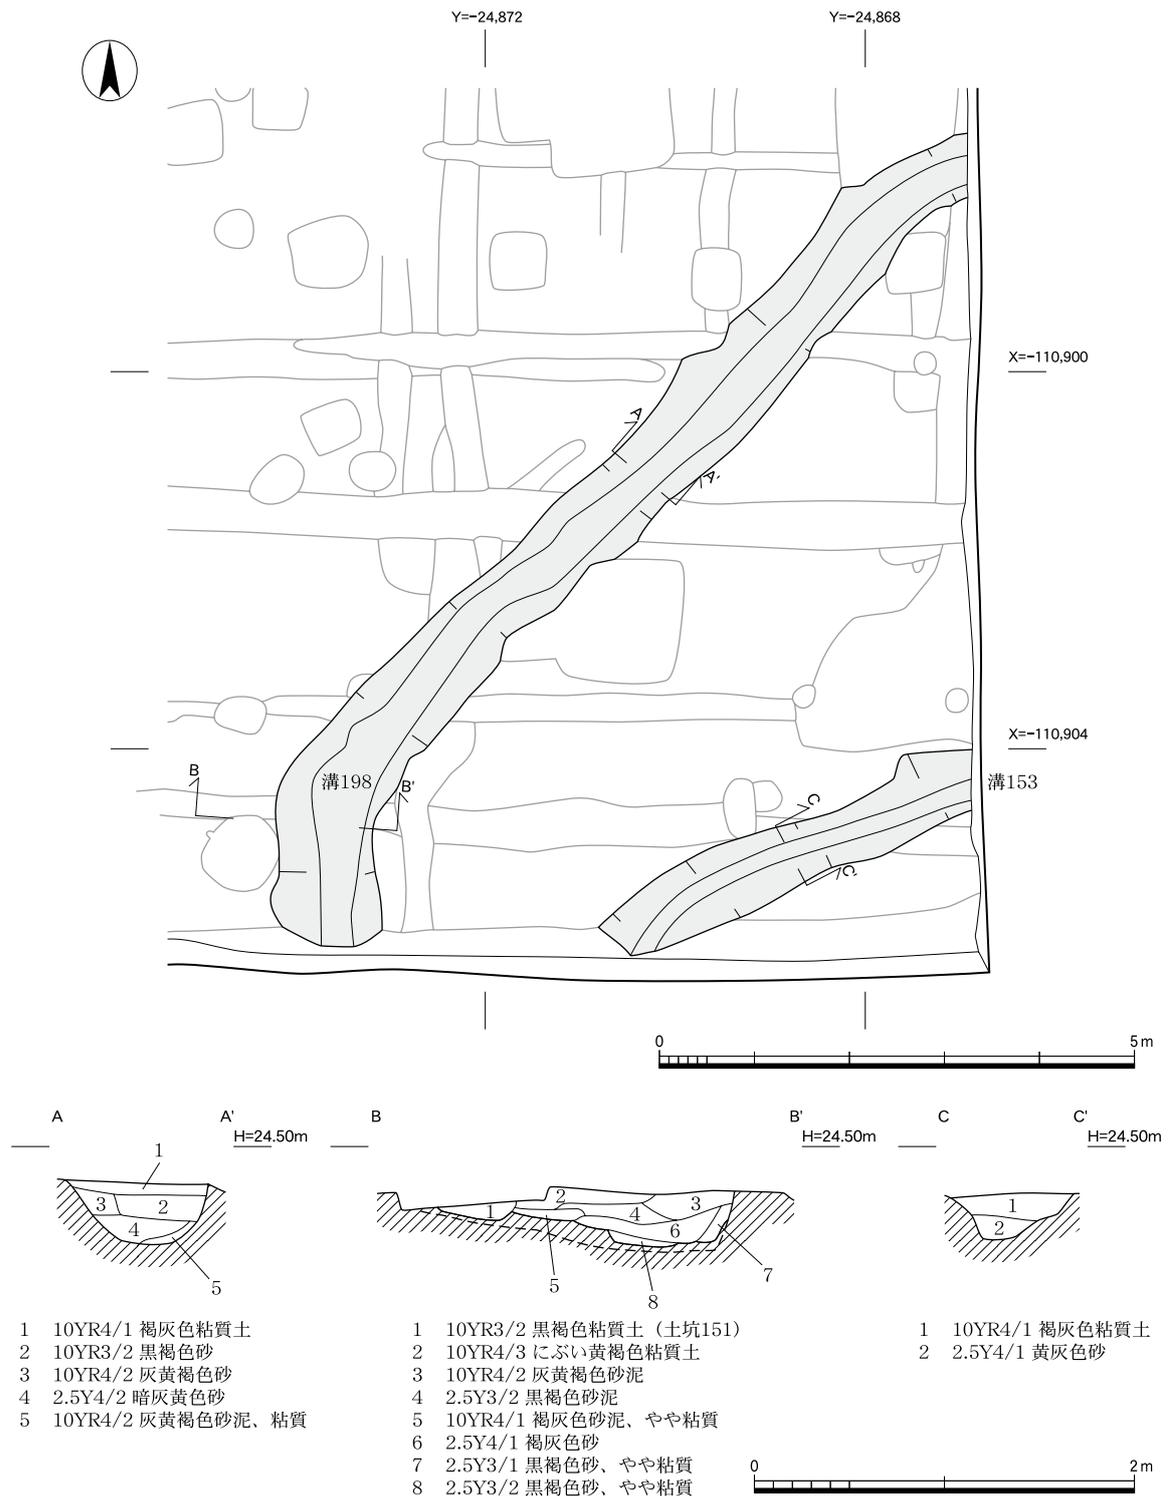
図15 溝153・198実測図(平面1:80、断面1:40)

溝153（図15） 調査区南東隅で検出した、北東から南西方向を示す溝である。北東および南西方向へは調査区外へさらに延長する。調査区内では長さ約4.5m分を検出した。南は高辻小路北側溝により削平を受ける。断面形状はV字を呈する。検出面での規模は、幅1.0m前後、深さ0.8mある。遺物は出土せず、時期は不明である。

溝198(図15) 溝153の北側で検出した溝で、溝153とほぼ同一方向に延長する溝であるが、調査区南端付近で南西方向から南へ方向を変え、調査区外へさらに延長する。また、調査区東端でも北東方向からやや東へ方向を変える。調査区内では長さ約11.0m分を検出した。建物1の柱穴により削平を受ける。断面形状はV字を呈す。幅0.8m前後、深さ0.8mある。遺物は出土せず、時期は不明である。

平安京造営以前において、この付近は北東方向から南西方向に緩やかに傾斜する地形をなしており、その方向に向かって緩やかな自然流路や低湿地を形成していたことが推測できる。今回の調査では、溝153や溝198を検出した。これらの溝は平面や断面の形状から、周辺の水処理などを目的とした人為的な様相が見て取れ、平安京造営以前にこの付近に何らかの開発行為が行われたことが窺え、近辺に関連遺構が展開する可能性がある。

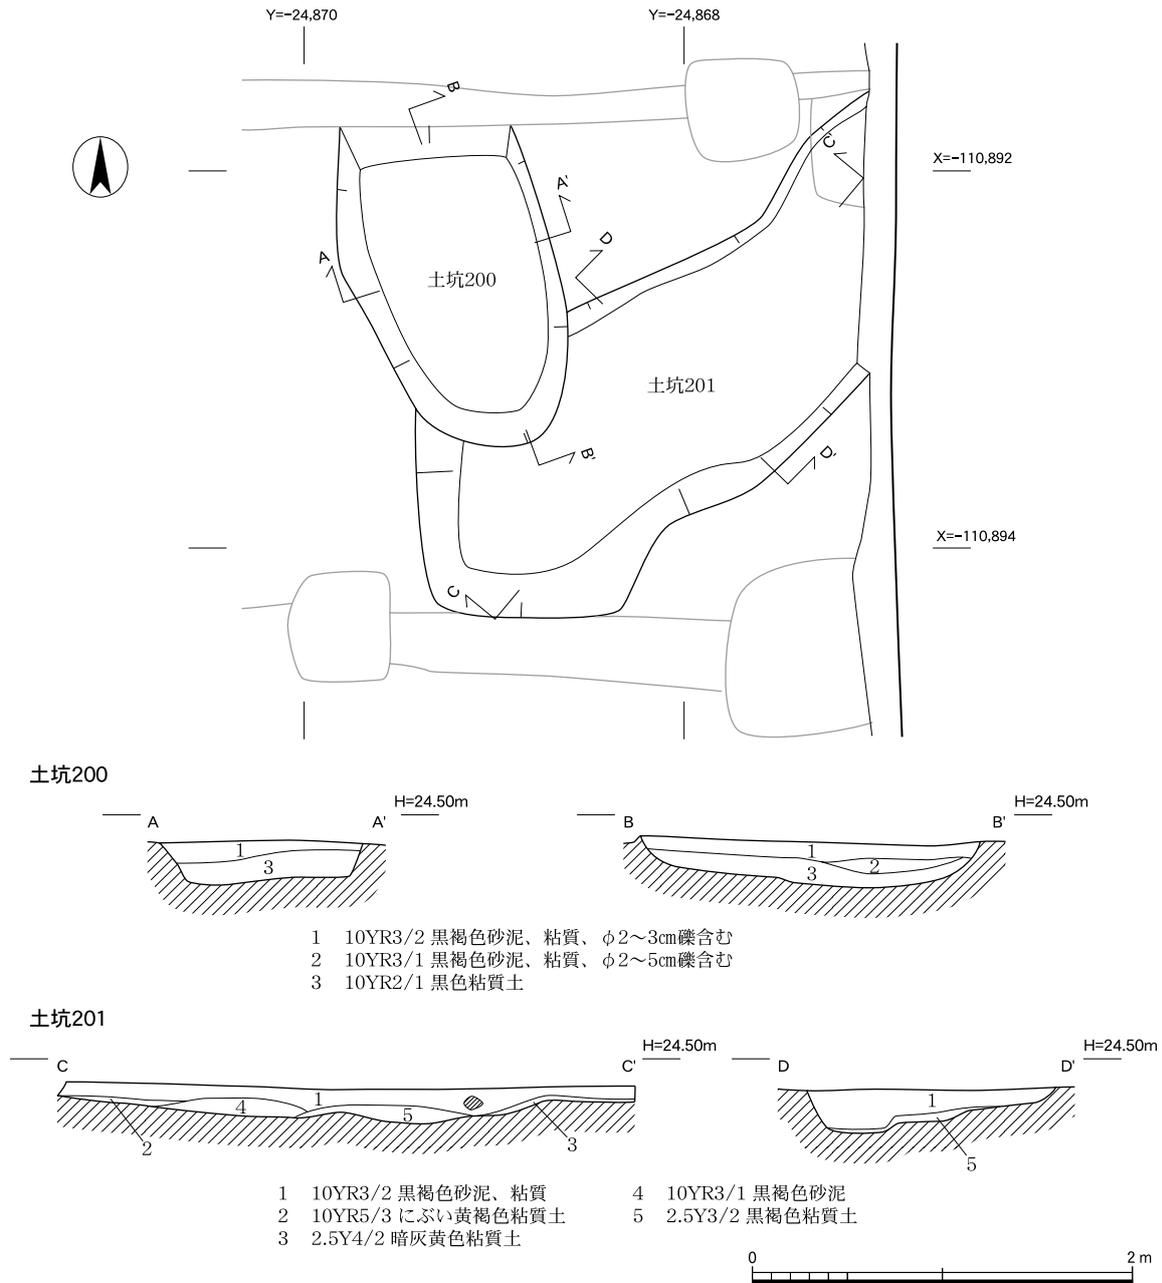
図 16 土坑 200・201 実測図 (1 : 40)

土坑 200 (図 16) 調査区の北東で検出した南北に長い土坑である。検出面での規模は、東西 1.0 m、南北 1.5 m で、深さ 0.3 m ある。肩口はなだらかで、底面も多少の起伏があり自然の窪みと思われる。遺物は出土せず、時期は不明である。

土坑 201 (図 16) 土坑 200 の東部で検出した北東から南西方向を示す土坑である。東肩口は調査区外へさらに広がる。検出面での規模は、長径約 3.0 m、短径 1.0 m 前後で、深さ 0.3 m ある。古墳時代の遺物小片が出土した。湿地状の窪地であろう。

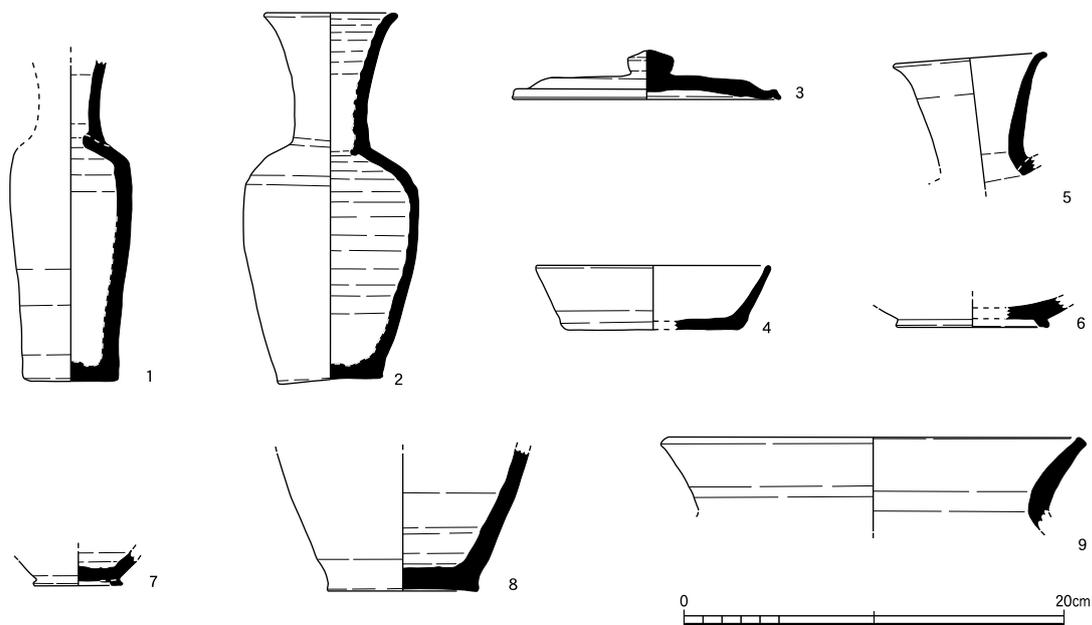
図 17 土器実測図（1：4）

地鎮跡（土坑 151）出土土器（1・2）は須恵器壺 G である。1 は口縁端部を欠損する。体部は上方に立ち上がり、肩部はわずかに丸みを持つ。口縁部は開きつつ立ち上がる。頸部には口縁部を接合した痕跡が残る。内外面ともヨコナデ、底部は磨滅する。現存高さ 17.0 cm。2 はほぼ完形である。体部は上方に立ち上がり、肩部は丸みを持つ。口縁部は上方に立ち上がりながら開く。底部は成形痕は不明である。口径 7.0 cm、高さ 19.7 cm。（3）は須恵器杯 B 蓋である。天井部は扁平で、口縁部は屈曲する。内外面ともヨコナデを行い、天井部にはやや扁平なつまみを付ける。口径 14.2 cm、高さ 2.6 cm。

建物 1 柱穴 174 出土土器（4）は須恵器杯 A である。扁平な底部から体部は直線的に立ち上がる。内外面ともヨコナデ、底部は回転ヘラ切りで未調整である。口径 12.4 cm、高さ 3.4 cm。

高辻小路北側溝（溝 152）出土土器（5）は灰釉陶器平瓶の口縁部で、体部との接合痕が残る。内外面ともヨコナデ、内外面に浅黄色に発色する灰釉を施す。口径は 8.1 cm。

溝 198 出土土器（9）は須恵器甕の口縁部の破片である。口縁部は外上方に立ち上がり、口縁端部はわずかに肥厚する。内外面ともヨコナデを行い、一部には自然釉が掛かる。口径 22.4 cm。

その他の遺構出土遺物（6）は近世溝から出土した灰釉陶器碗の底部片である。やや外開きの低い高台を貼り付ける。内面の灰釉は厚い。底部径 8.1 cm、残存高 1.6 cm。（7・8）は近現代の耕作土層から出土した須恵器の小片である。7 は須恵器小型壺の底部片で、底部は糸切り、高台を貼り付ける。内外面ともヨコナデを行う。底部径 4.6 cm、現存高 1.9 cm。8 は須恵器中型壺の底部片で、底部には糸切り痕が残る。内外面ともヨコナデを行う。底部口径 8.0 cm、残存高 7.5 cm。

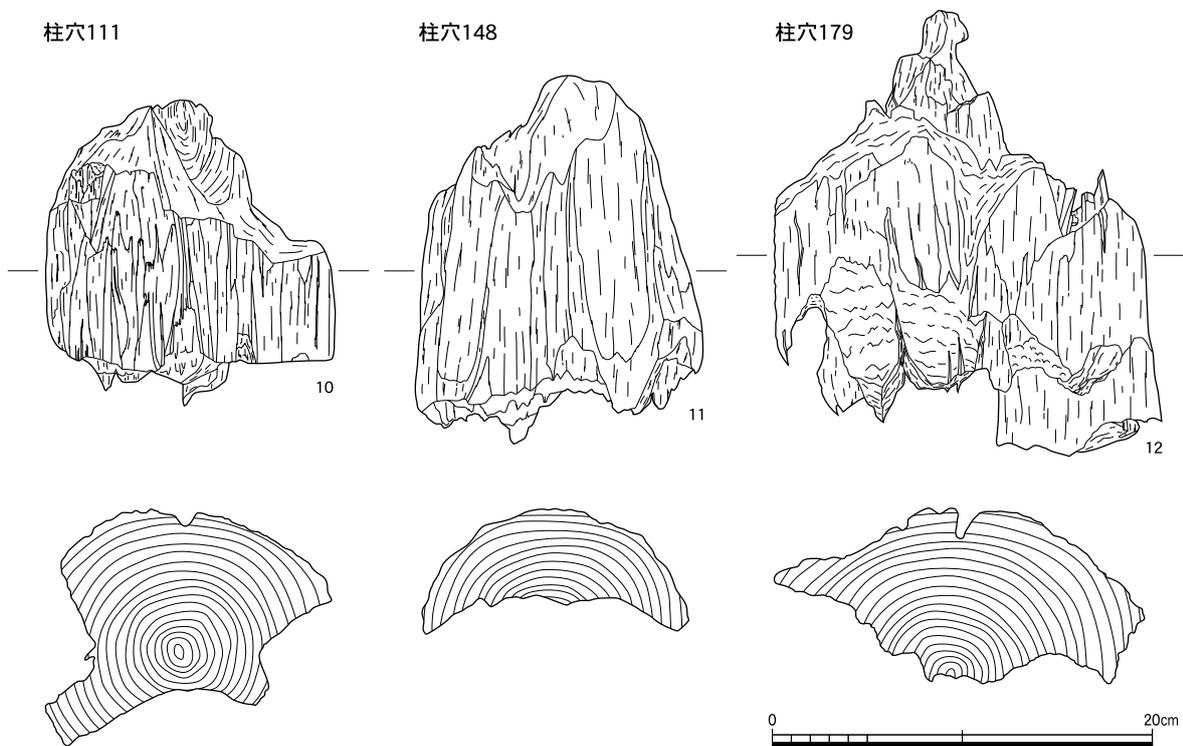
図 18 柱根実測図（1：4）

木製品（建築部材）には柱根（10～12）がある。いずれも腐食が進み、伐採痕や調整痕などの痕跡は不明である。材質はヒノキである。

10 は建物 2 の柱穴 111 から出土した柱根である。断面で 2 / 3 ほど遺存する。径約 15 cm、残存長約 16 cm。

11 は柵の柱穴 148 から出土した柱根である。断面は三日月状に遺存する。径約 14 cm、残存長約 18.5 cm。

12 は門跡の柱穴 179 から出土した柱根である。断面で 1 / 3 ほど遺存する。径約 19.5 cm、残存長約 23.7 cm。
