京都市埋蔵文化財研究所発掘調査報告
二〇一一年―五

勝持寺旧境内

財団法人 京都市埋蔵文化財研究所

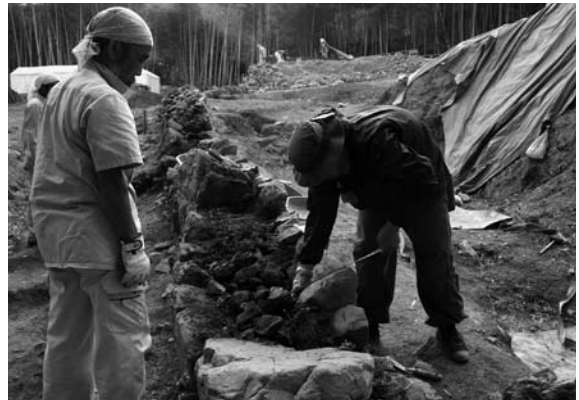
図14 石塁解体記録風景（東から）

石塁69の移築する範囲は、遺存状況が良好で石積の特徴をよく表している石塁69の東部の約8.5m分を選定した²⁾。石塁の解体は調査の終了後、石塁を構成する個々の積石に番号を付し、立面図に同番号を記録しながら解体した。

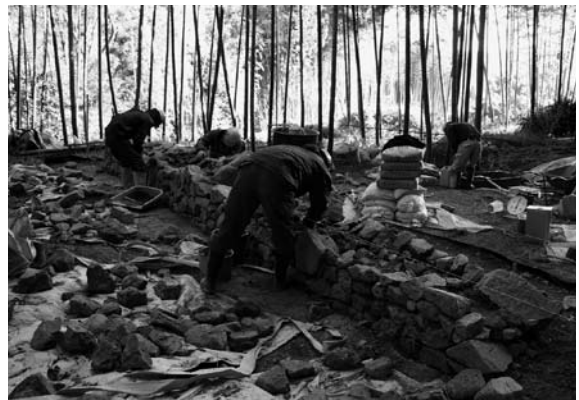
図15 石塁移築 復元作業風景（北西から）

石塁本体の移築復元は、改良を加えた基盤の上面に、石材に付した番号および平面図・立面図・写真などによって元の位置を確認しつつ、石材の積み上げを行った。石塁内部は、本来使用されていた裏込礫とともにモルタルを併用し強度を高めた。また、積石間の隙間にはエポキシ樹脂を練り込んだ土で充填し崩落防止の措置を取っている。

なお、石塁 69 の南面は遺存状況が悪く、忠実に復元すると移築された石塁が脆弱になることが予想された為、南面の一部では積石を補足し強度を高めた。

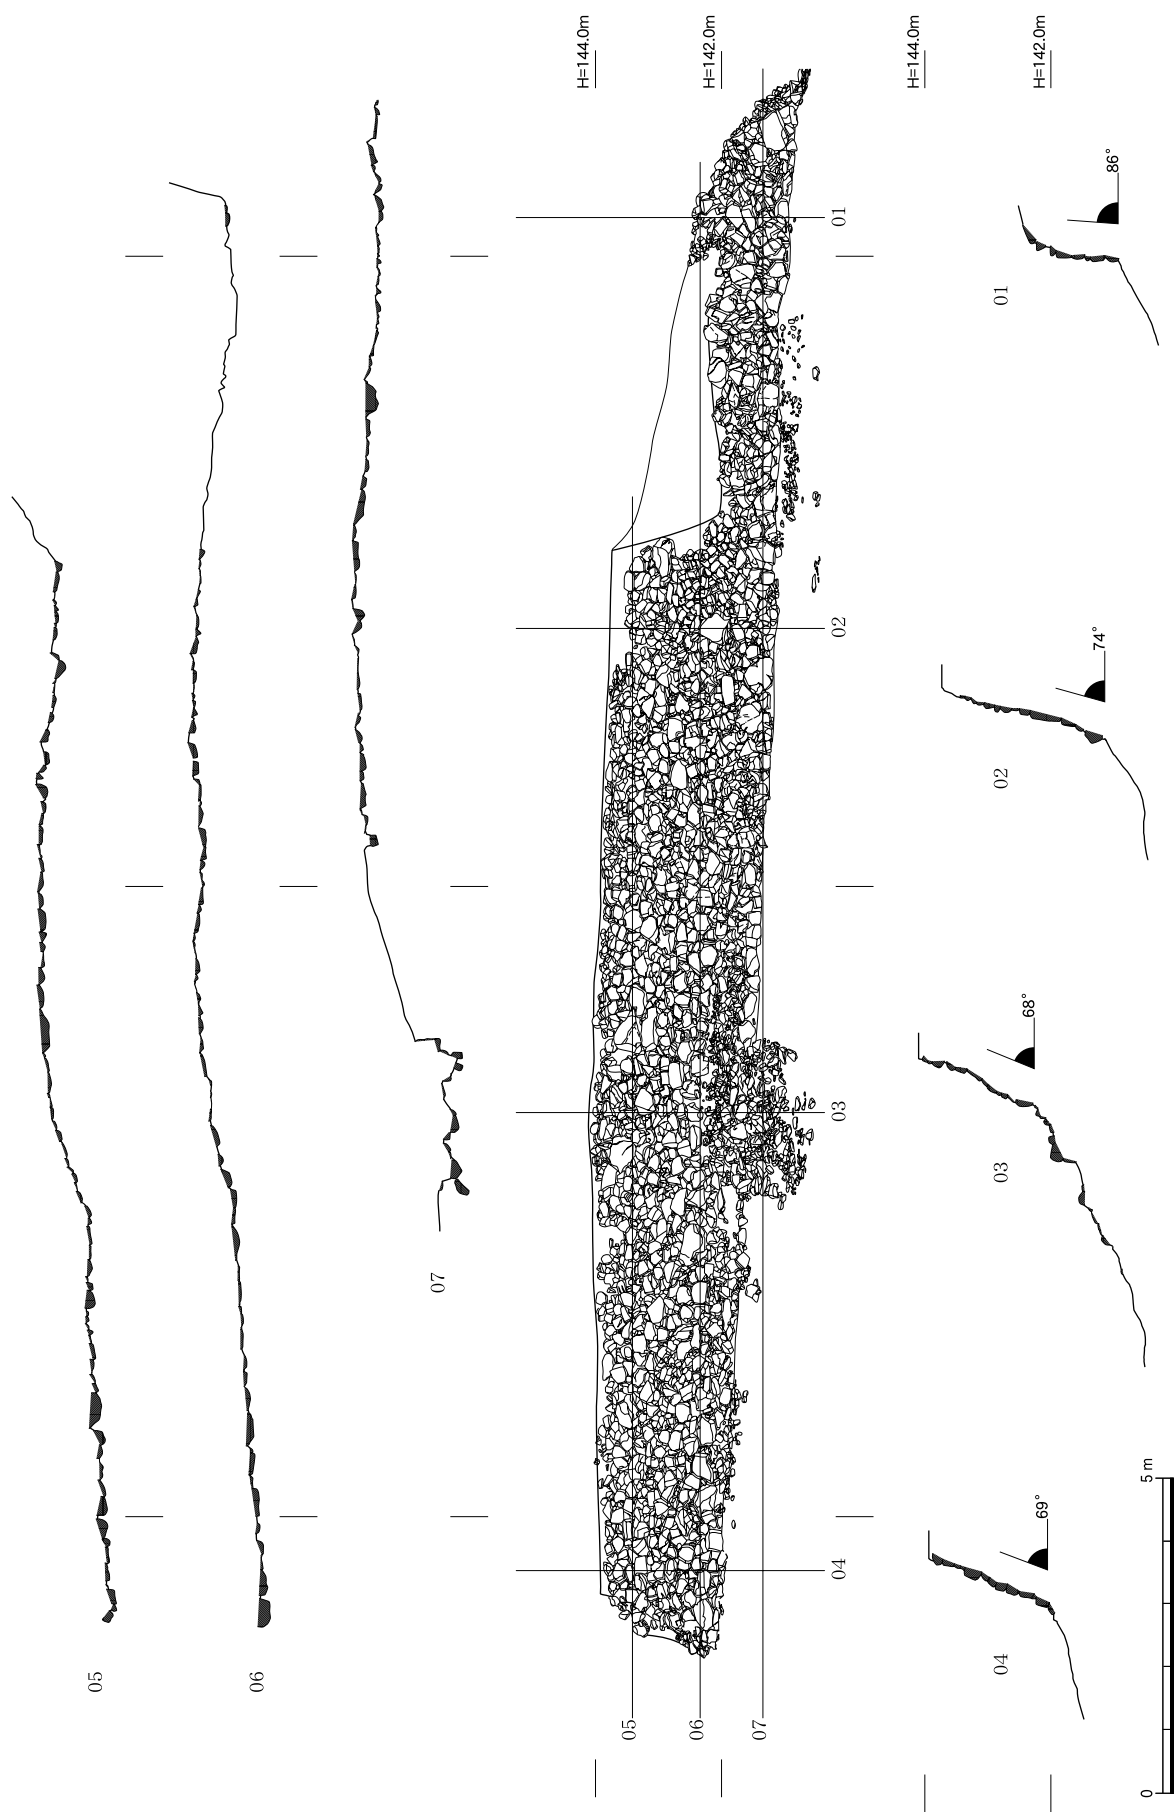
图 23 1区石垣 65 立面图、縦・横断面图 (1 : 120)

中段は南北長 9.0 m を測る。中段中央部には 2 段の石積みが残る。石の大きさは長径が 20 cm、短径が 20 cm、長軸が 30 ～ 40 cm 程度のもものと、長径が 30 cm、短径が 20 cm、長軸が 50 cm 程度

のやや大きい石ある。石の置き方は、長軸方向が石垣方向と平行するいわゆる横使いする石が多いが、中段南端の石は石垣方向と直交して置いている。構築変化点を強固にする為と思われる。中段基底石は、上段と同様に、背面の造成土を一定盛り上げた後、盛り上げた造成土を一部掘削して基底石を設置し、基底石と造成土の空間に裏込石を入れている。基底石の前面には幅が最大 1.4 m の平坦面が存在し、南に行くに従い狭くなる。平坦面中央部には礫敷 405 が存在し基底石の下半を覆う。この平坦面の前方には、一段下がって下段前面から続く平坦面が存在する。一部に礫が敷かれた部分も残されており、ここにも低い石垣が存在した可能性がある。

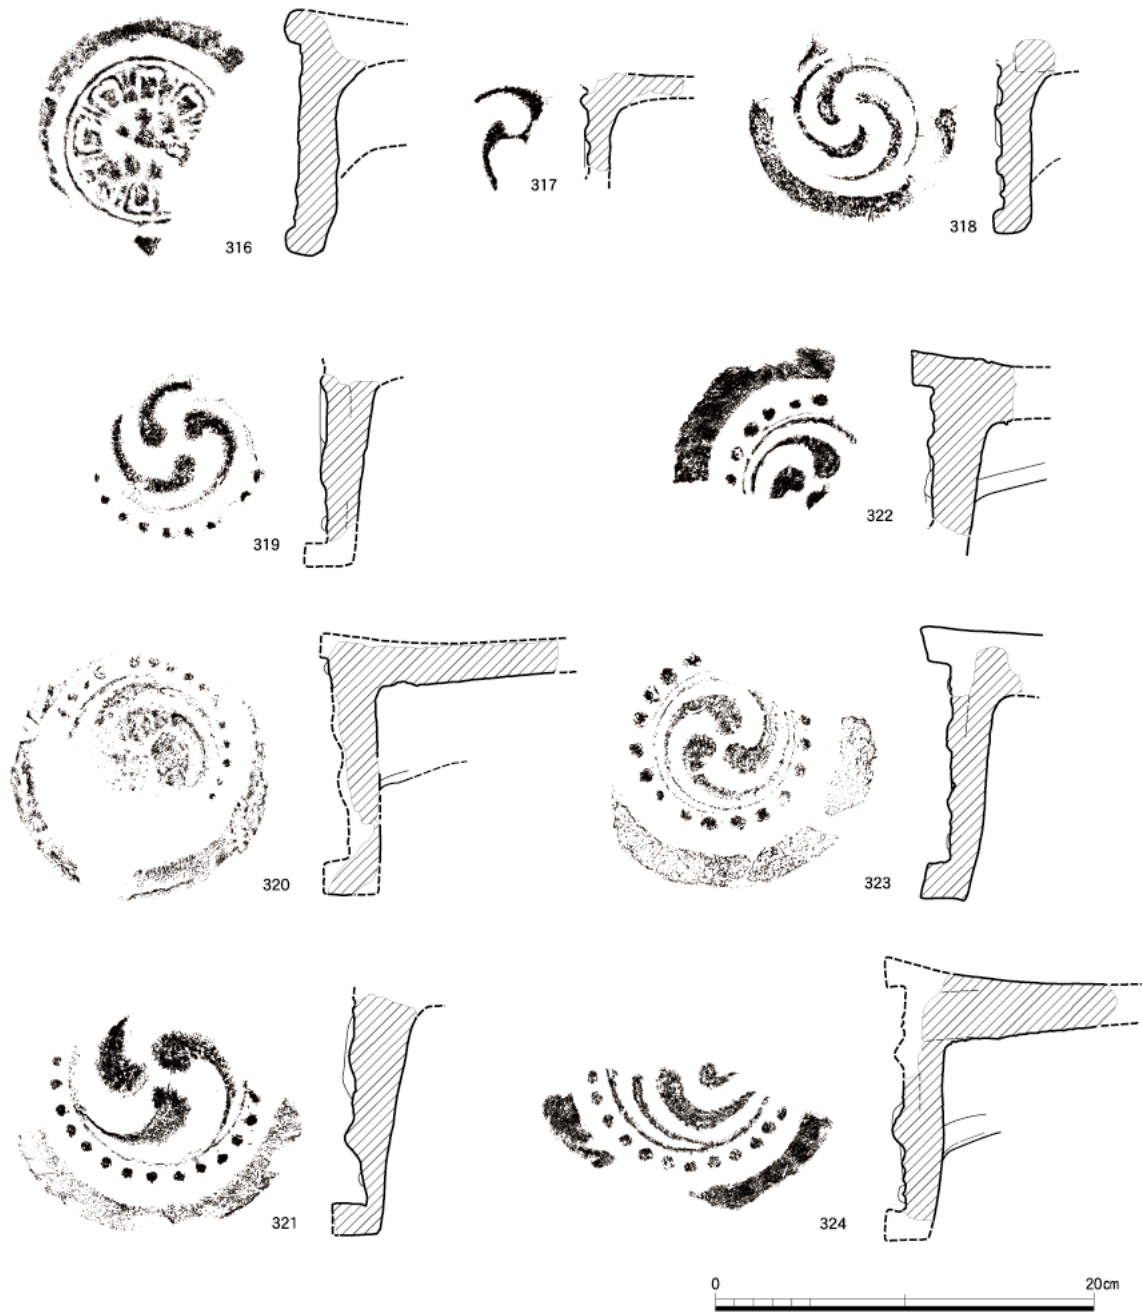
図 39 軒丸瓦拓影・実測図（1：4）

316は単弁8弁蓮華文軒丸瓦。中房の連子は1+6。瓦当裏面には指で押えた痕跡が明瞭に残る。胎土には3mm前後の白色粒を多く含む。山城産。317は右巻きの巴文軒丸瓦。瓦当面中央に大きな筈キズがある。胎土には3mm前後の白・黒色粒を多く含む。平安時代後期。318は左巻きの巴文軒丸瓦。胎土には3mm前後の砂粒を多く含む。平安時代後期。319は左巻きの巴文軒丸瓦。胎土は精良で砂粒はほとんど含まない。320は左巻きの巴文軒丸瓦。瓦当面の傷みは激しい。胎土には1～3mmの白色粒を多く含む。321は左巻きの巴文軒丸瓦。巴は高く盛り上がる。胎土には1～3mmの白色粒・赤色粒を多く含む。322・323は同筈の右巻きの巴文軒丸瓦。巴の尾は長

く伸びるが圏線化しない。胎土には 3mm 前後の白・黒色粒を多く含む。324 は右巻きの巴文軒丸瓦。巴の尾は長く伸び圏線化する。胎土には砂粒がほとんど含まれない。

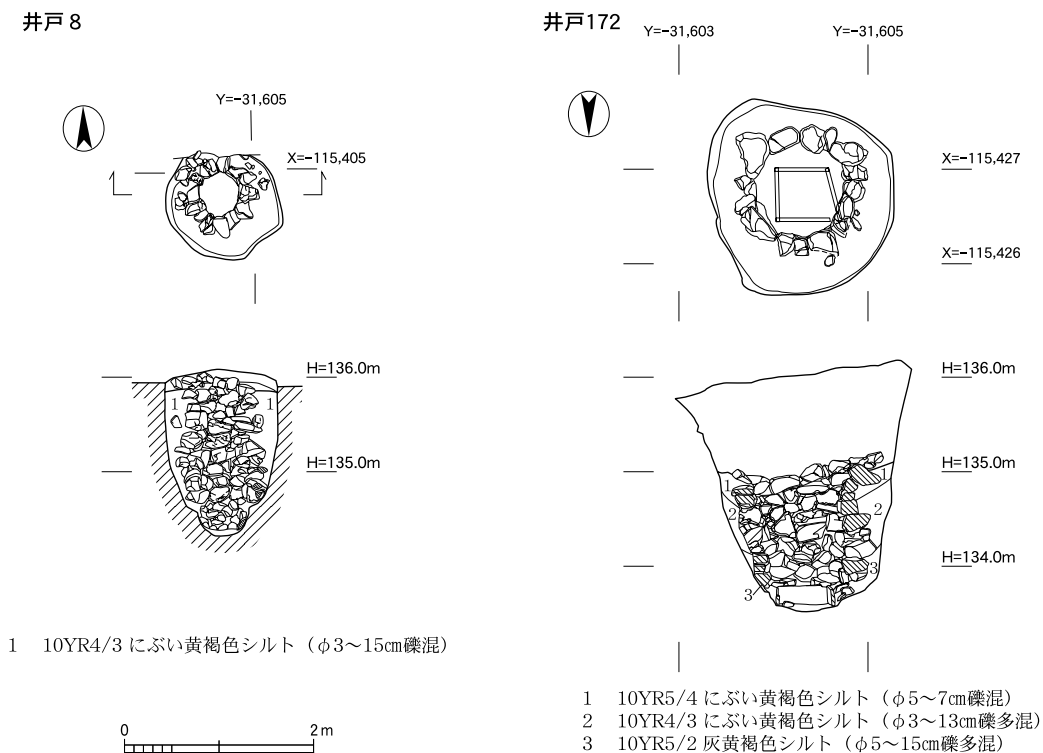
図 58 5区井戸 8・172 実測図 (1 : 80)

井戸 172（図 58、図版 91） 井戸 172 は、調査区南西隅で検出した。掘形の平面形はやや歪な円形を呈し、掘形内中央に円形石組の井戸側を据える。掘形の検出面での規模は、径約 2.1 m、深さ約 2.5 mある。井戸側は、長径 0.1 ~ 0.5 mのやや大振りの川原石を円形に積み上げ、高さ約 1.4 m遺存していた。内径は約 1.0 mある。検出面から約 2.4 mで、平面形がほぼ方形の木枠を据える。木枠は一辺 0.55 m、幅約 0.2 m、厚さ 0.02 mある。水溜の施設と考えられる。遺物は、土師器・
