史跡 教王護国寺境内・平安京跡

京都市埋蔵文化財研究所発掘調査報告
二〇一六―九

公益財団法人 京都市埋蔵文化財研究所

このたび、駐車場トイレ改修工事に伴う史跡 教王護国寺境内・平安京跡の発掘調査について調査成果を報告いたします。本報告の内容につきましてお気づきのことがございましたら、ご教示賜りますようお願い申し上げます。

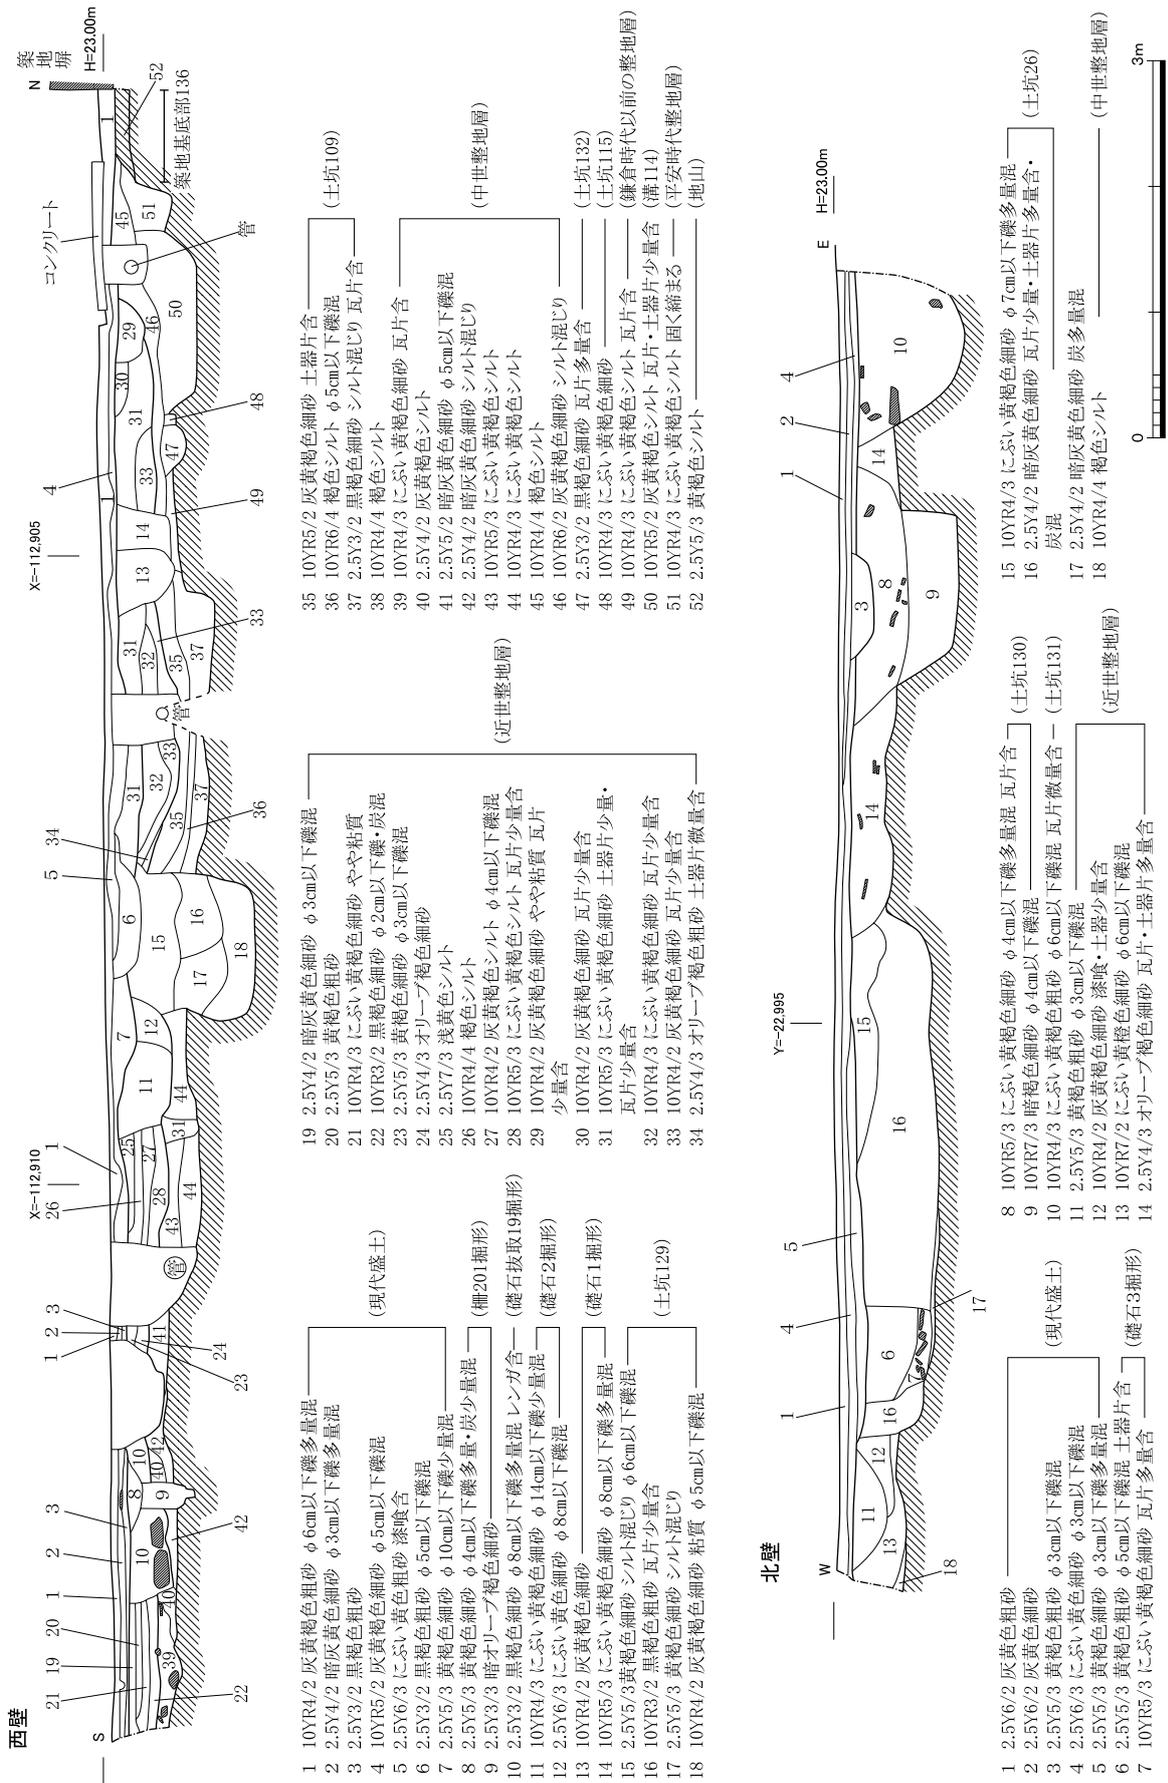
図5 遺跡区西壁・北壁断面図 (1:60)

層序は地点によって異なるため、調査区西壁を基準として述べる。地表面から0.04mまでが現代盛土である。その下に0.06mの厚さで近代整地層が堆積する。さらにその下に0.24mの厚さで近世整地層が堆積する。土に締まりはなく、場所によっては多量の土器類・瓦類が含まれていた。その下に0.12～0.16mの厚さで黒褐色細砂、にぶい黄褐色細砂、灰黄褐色シルトが堆積する中世整地層がある。整地層中には多量の瓦類が含まれていた。そして、その下は固く締まった黄褐色シルトからなる地山となる。

また、溝114の北側には断面観察から深さ0.45mの落ち込みを確認した(図5－西壁51層)。埋土は、非常に固く締まるにぶい黄褐色シルトで地山の土に近い。遺物は出土しない。このため溝114を構築する際の整地と考えられるが、溝114の前身の溝である可能性もある。

また、北築地塀の基底部は地山を削り出して構築されていることが今回の調査で明らかになったが、この基底部と東西溝との間に固く締まる整地土を確認した（図5－西壁51層）。部分的な検出で詳細は不明であるが、遺構の可能性もある。遺物が出土しなかったため時期の特定には至らなかったが、遺物の混入がない盛土と考えると創建期に近い時期の造成と評価してもよいと考えられ、溝114の成立時期もこれに近いものと考えられる。

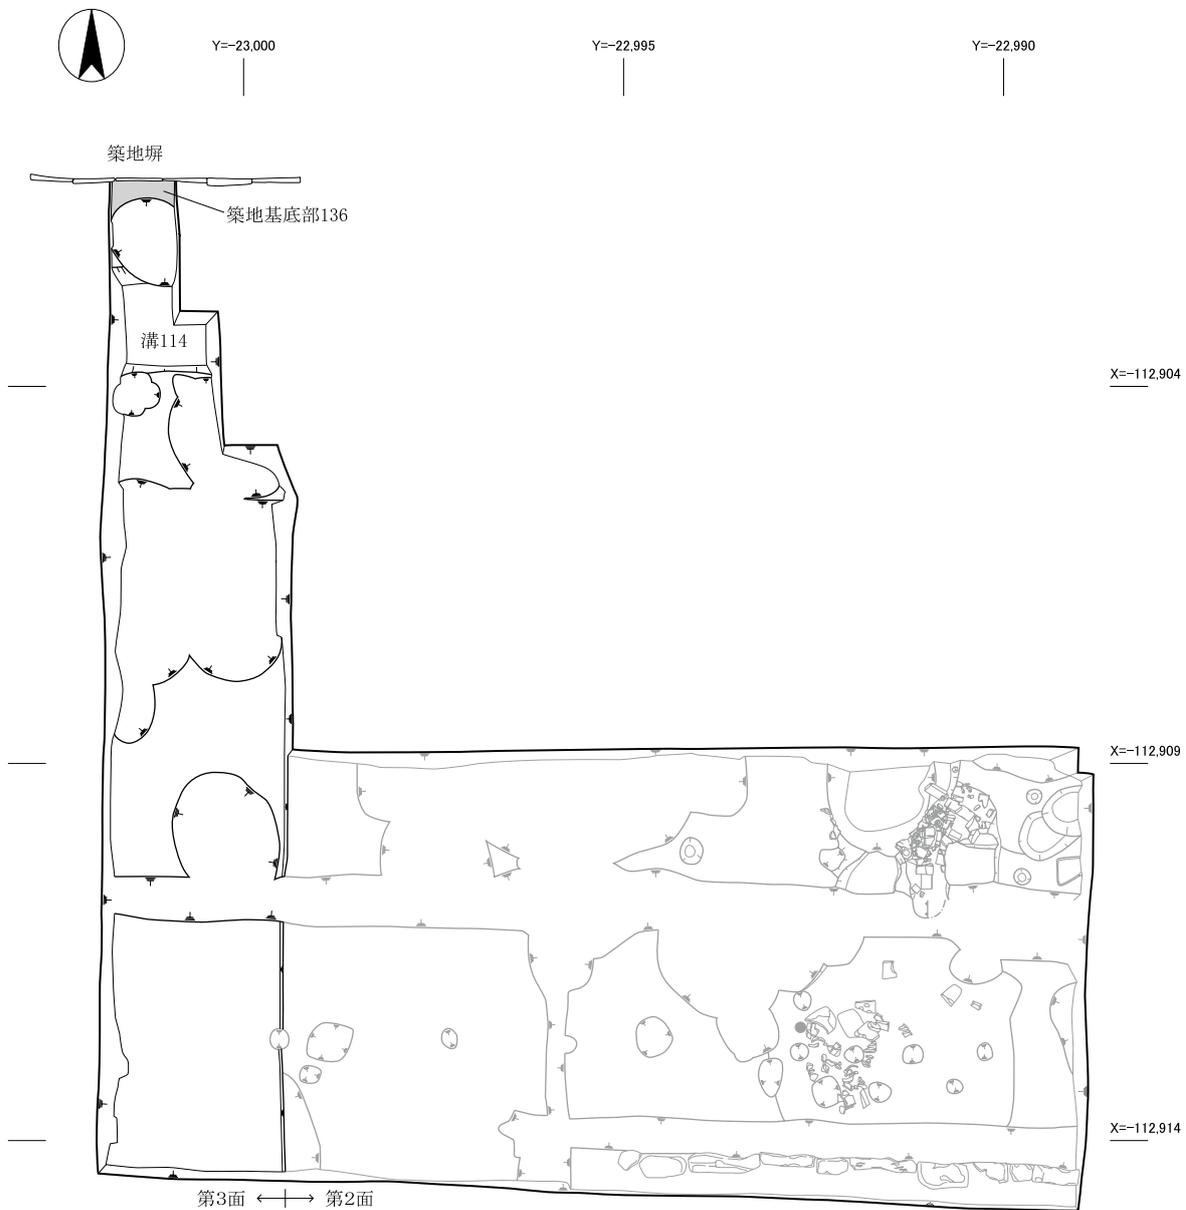
图6 第3面平面图 (1 : 100)

築地基底部136 調査区北西部で検出した。検出面での規模は東西約0.8m、南北0.5mである。基底部は現北築地塀の下部へと延長する。平断面の観察から、地山と判断することができ、北築地塀の基底部は地山面を削り出して構築している。

溝114 (図5、図版5) 調査区北西部で検出した東西方向に延びる溝。溝の東西両側ともに調査区外へと延長する。検出面での規模は、幅1.44m、深さ0.48mである。平成26年度調査で検出した北築地内溝の延長上に位置する。溝の断面形態は逆台形状を呈する。溝中央から北築地塀裾の化粧石までの距離は1.9mである。埋土は灰黄褐色シルトで、非常に固く締まっていた。埋土からは土師器、瓦器、緑釉瓦、瓦類が少量出土した。

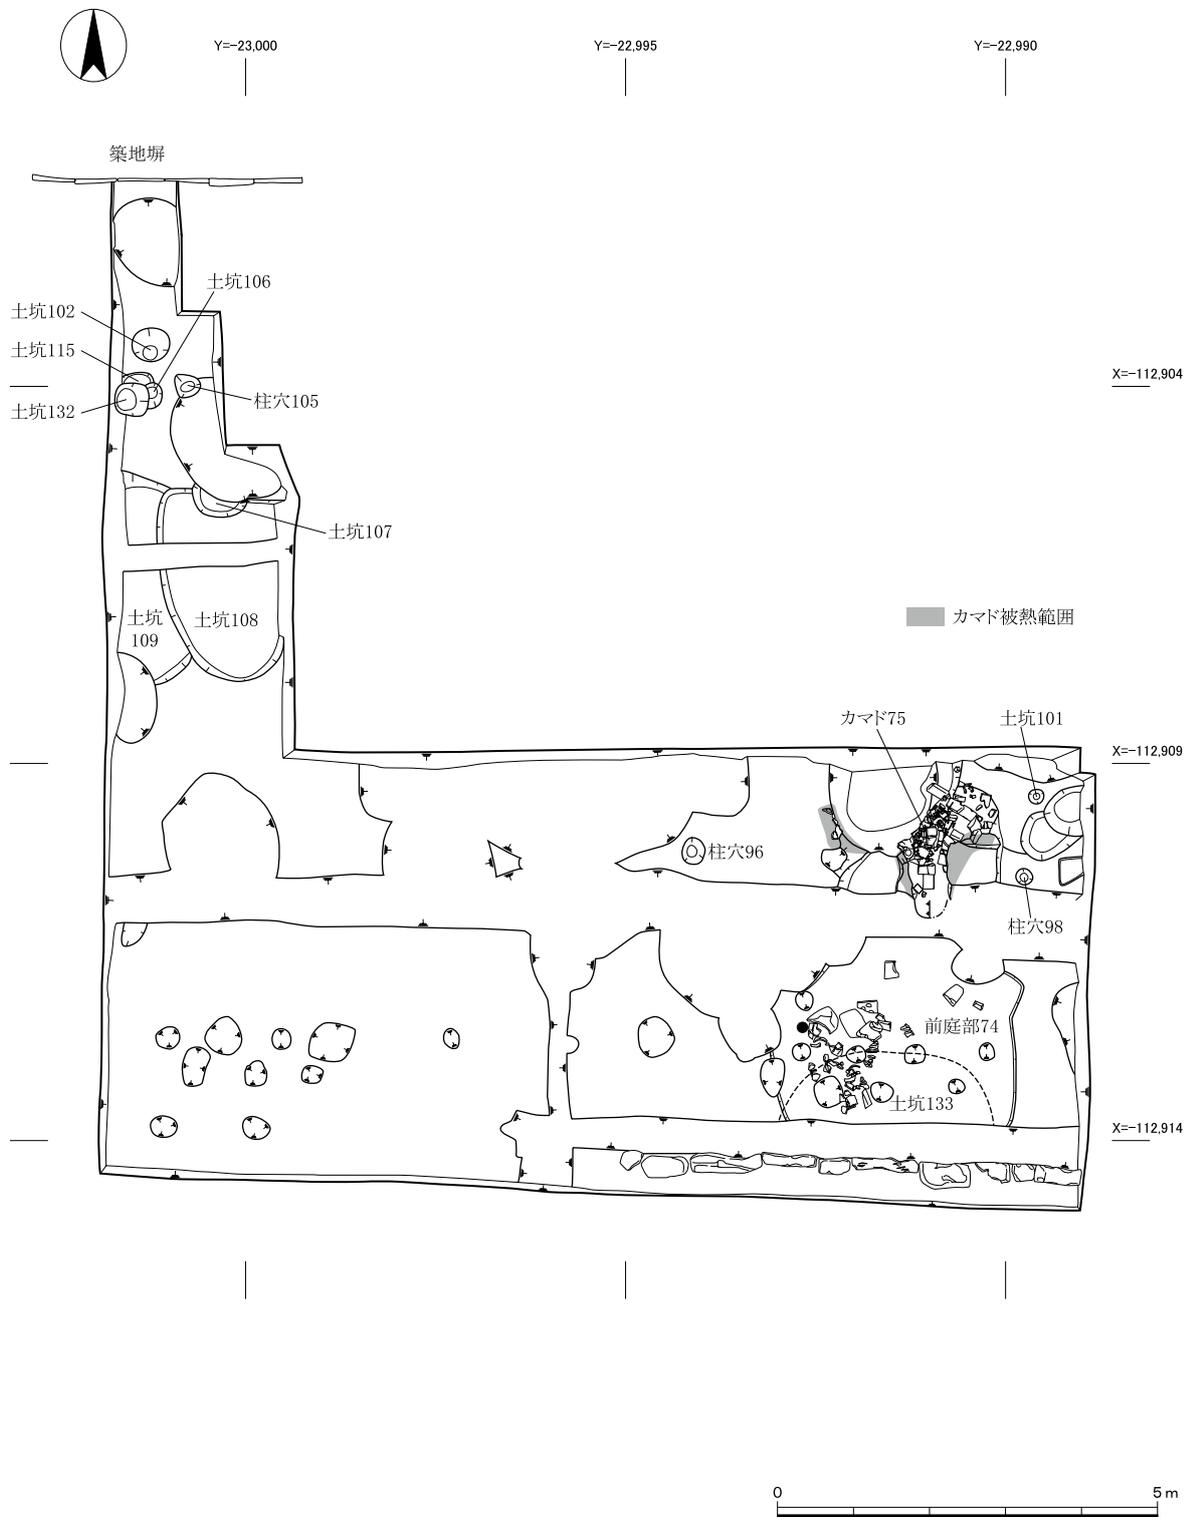
図7 第2面平面図 (1 : 100)

(3) 鎌倉時代から室町時代の遺構 (図7、図版2)

柱穴96 調査区中央部で検出した。検出面での規模は径0.28m、深さ0.12mである。掘形は円形を呈する。掘形中央に径約0.16mの柱当たりを確認した。埋土は2層に分かれ、柱当たりには褐色シルト、掘形ににぶい黄褐色シルトが堆積する。埋土から遺物は出土していない。

柱穴98 調査区東部で検出した。検出面での規模は径0.26m、深さ0.14mである。掘形は円形を呈する。掘形中央に径0.12mの柱当たりを確認した。埋土は2層に分かれ、柱当たりには灰黄褐色シルト、掘形ににぶい黄褐色シルトが堆積する。埋土からの遺物は出土していない。

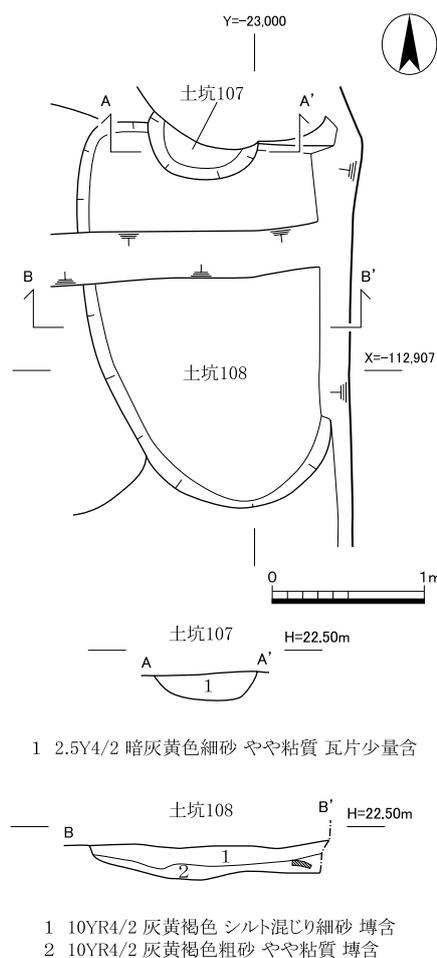
図8 土坑107・108実測図 (1 : 50)

土坑107 (図8) 調査区北西部で検出した。検出面での規模は径0.78m、深さ0.18mである。埋土はやや暗灰黄色細砂で、瓦片が少量出土した。後述する土坑108を切り込んで成立する。

土坑108 (図8) 調査区北西部で検出した。検出面での規模は、径1.58m以上、深さ0.22mである。東側は調査区外へ延長する。埋土は上下2層に分かれ上層に灰黄褐色シルト混じり細砂が0.12m、下層にやや粘質な灰黄褐色粗砂が0.10m堆積する。埋土からは瓦塼や瓦片が出土した。

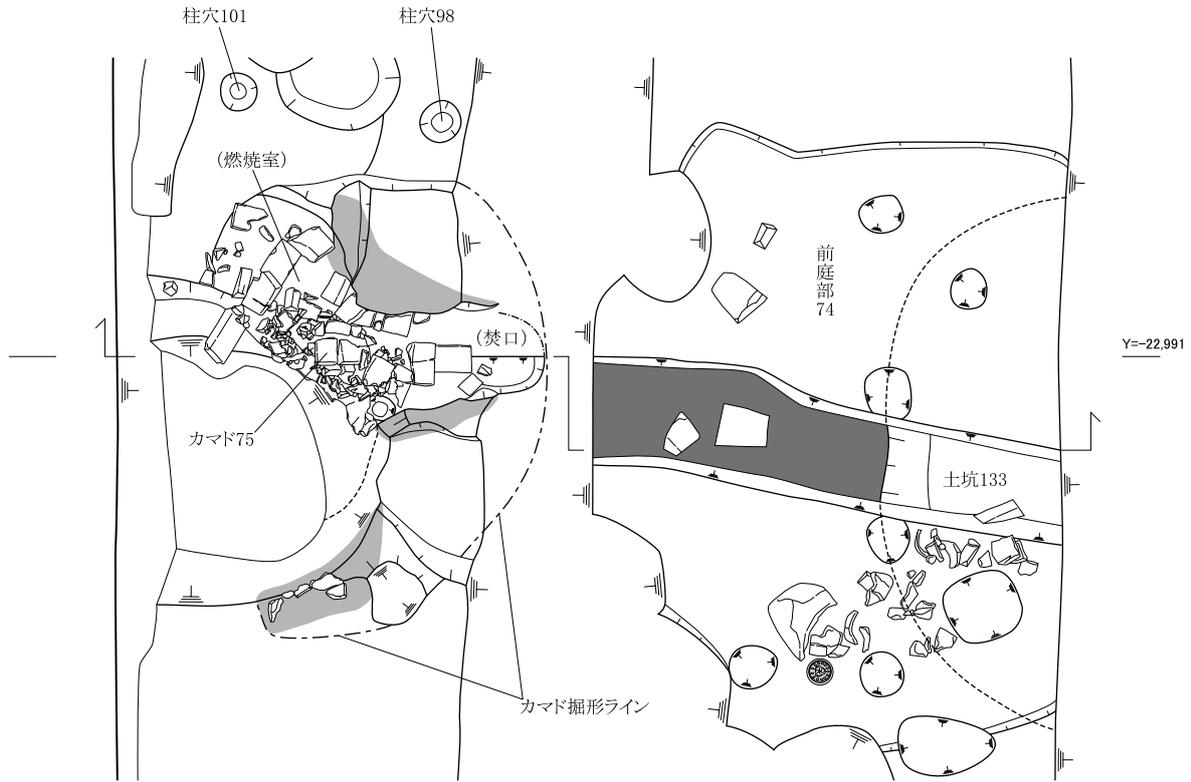
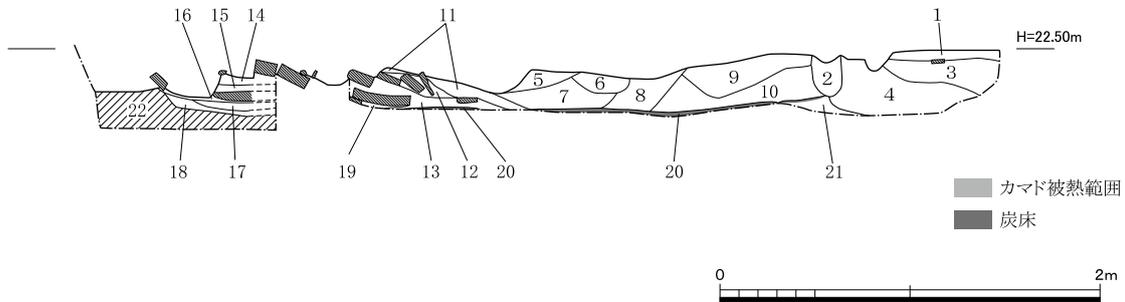
図9 カマド75・前庭部74・土坑133実測図 (1:40)

カマド75(図9、図版2～4) 調査区東部で検出した。南側に焚口が開くカマドである。燃烧室の西半は近世の土坑130で攪乱される。東半は遺構保存のため、掘り下げは行わなかった。検出面での規模は、掘形の南北長は約1.35m以上、東西長は約1.3m以上、深さは最深で0.3mである。焚口は幅0.51～0.6m、長さ0.55m以上である。燃烧室は約0.9m以上、南北約0.75m以上である。平面形は、円形だと考えられる。焚口と併せて考えると、フラスコ状を呈すると考えられる。断面観察の結果、地山を掘り込んで床土として炭と粘質土を貼っていることがわかる(17・18層)。また焚口付近から燃烧室にかけて非常に固く焼け締まっている。その上にはカマドの壁、天井部からの崩落土が堆積する(11～16層)。この崩落土からは多量の瓦罫が出土した。出土した瓦罫は、カマド構築土が付着する個体が少なく、カマド廃絶に伴って廃棄されたものと思われる。ただし、二次焼成を受けた個体も存在し、カマド構築材の可能性も否定することはできない。

前庭部74(図9、図版4) カマド75の南側に広がる前庭部である。検出面での規模は、南北約2.46m以上、東西約3.2mである。部分的に行った断割の断面観察から下層でカマド75の焚口から連続する炭層を確認した(20・21層)。遺物は鎌倉時代から室町時代の軒瓦、瓦罫が出土した。

土坑133(図9) 調査区南東部で検出した。前庭部74の部分的に行った断割で、炭層を切り込んだ土坑133を確認した。検出面での規模は南北0.88m以上、深さ0.28m以上である。平面形は円形を呈すると思われる。埋土は2層に分かれ、上層はシルト混じりのにぶい黄褐色細砂、下層はオリーブ褐色シルトが堆積する。遺物は室町時代の瓦器鍋、土師器羽釜、軒瓦などが出土した。

北築地塀とそれに伴う内溝以南から調査区南限までにおいて土坑を複数検出した。これらのうち土坑108・109については、粘質土を掘り込み下層の砂層で底面となることから土取り穴だと考えられる。土坑の埋土からは鎌倉時代、室町時代の焼け瓦が多く出土しており、文明18年（1486）の土一揆による境内焼亡と翌年から始まった復興に伴うものと考えられる。また、鎌倉時代もしくは室町時代のカマドとその前庭部を検出した。後世の攪乱で燃烧室の西半部は残存していなかったが、東西約1.3m以上と規模としては大きい。厨房などに関連する施設が絵図などで示されていない地点で検出されたことにより、中世における東寺伽藍中枢部の様相を考える上で重要な発見となった。

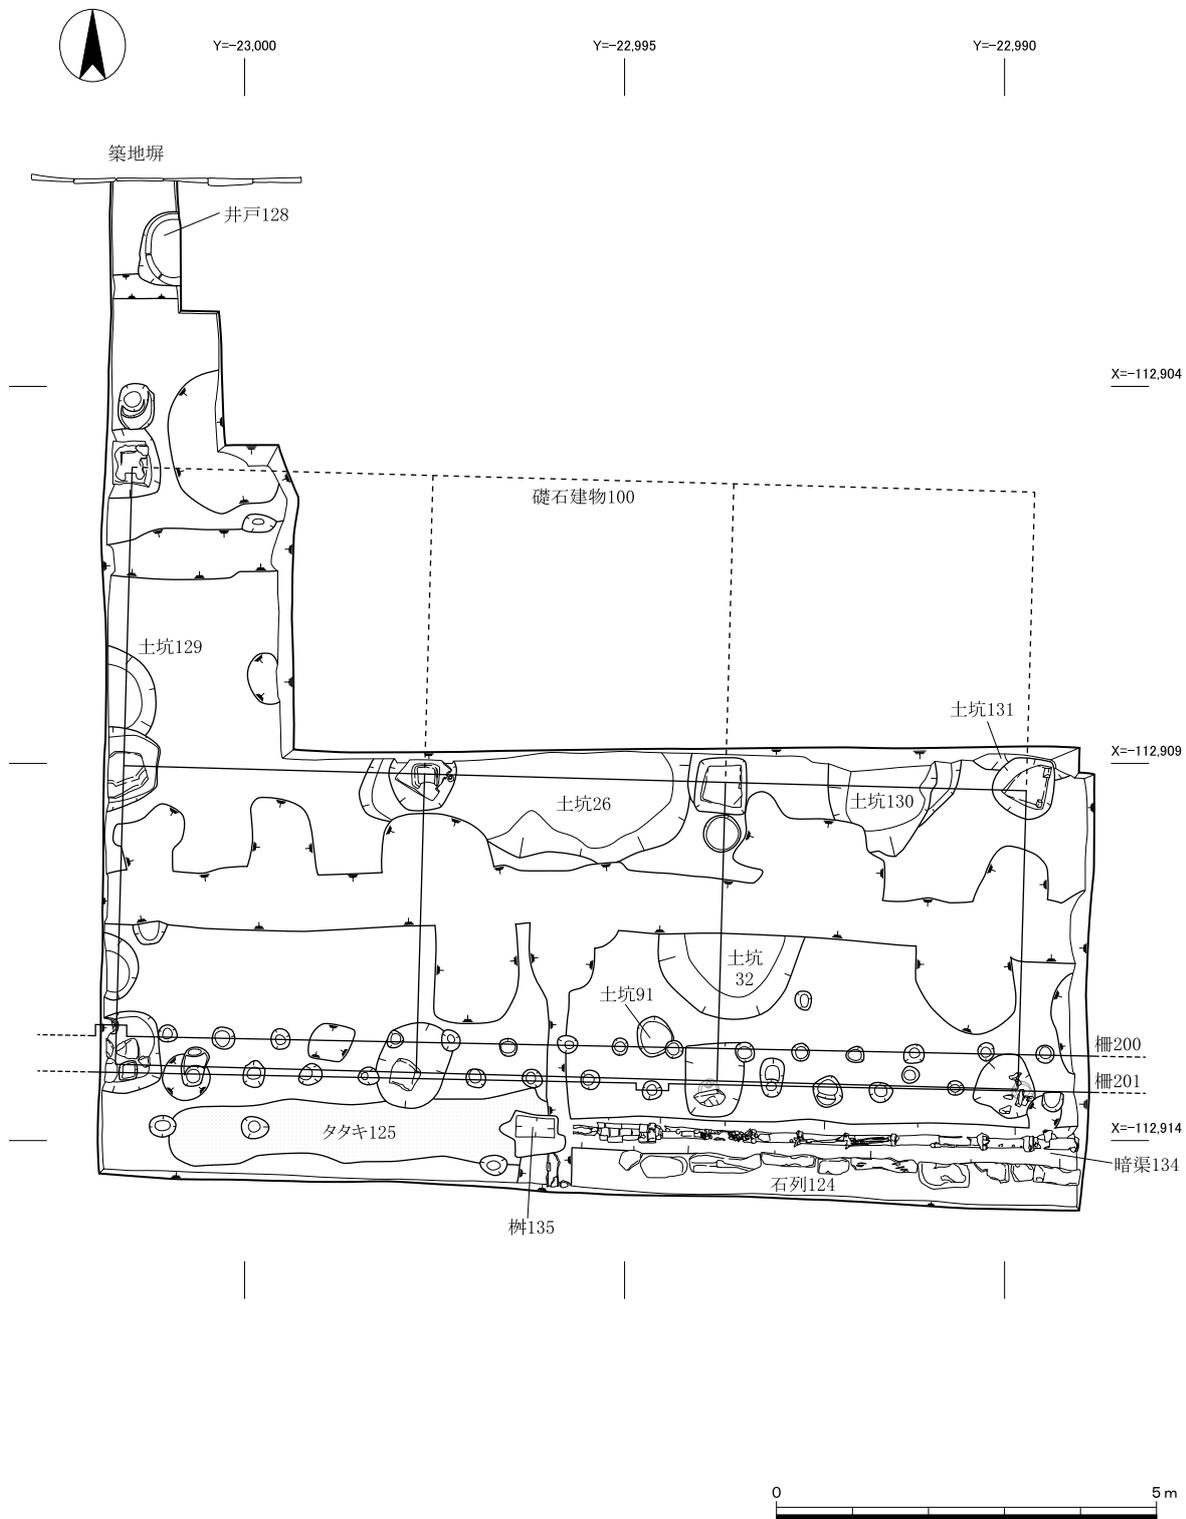
図10 第1面平面図 (1 : 100)

(4) 江戸時代から近代の遺構(図10、図版1)

土坑26(図版1) 調査区中央部で検出した。検出面での規模は南北1.4m以上、東西4.4m、深さ0.65mである。平面形は長方形を呈すると思われる。埋土はにぶい黄褐色細砂と暗灰黄色細砂が堆積する。埋土中から近世以降の土器類、瓦類が多量に出土した。

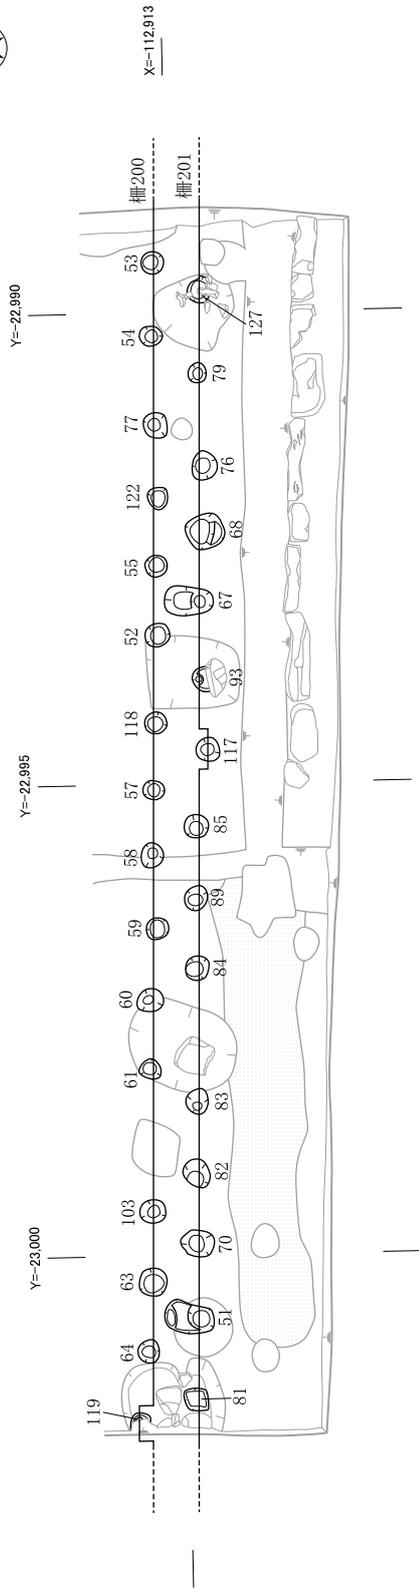
图11 栅200·201实测图 (1 : 80)

柵200 (図11) 調査区南部で検出した。検出面での規模は、東西長約12.5mで、柱間は約0.75mである。柱穴の掘形は径0.2～0.36mで、深さ0.14～0.36mである。掘形は円形を呈する。この柵を構成する柱穴の一部が礎石建物100の掘形を切り込んでいる。埋土から陶器製土管片などが出土した。

柵201 (図11) 柵200の約0.5m南で検出した。検出面での規模は、東西約11.0mで、柱間は約0.75mである。柱穴の掘形は径0.2～0.3mで、深さ0.1～0.4mである。掘形は円形を呈する。この柵を構成する柱穴の一部は礎石建物100の掘形を切り込んでいる。埋土から染付などが出土した。

また、2つの柵を検出した。茶所の礎石掘形を切り込んで成立するため、時期は近代以降のものではあるが、参道縁石と並行する区画施設と考えられる。

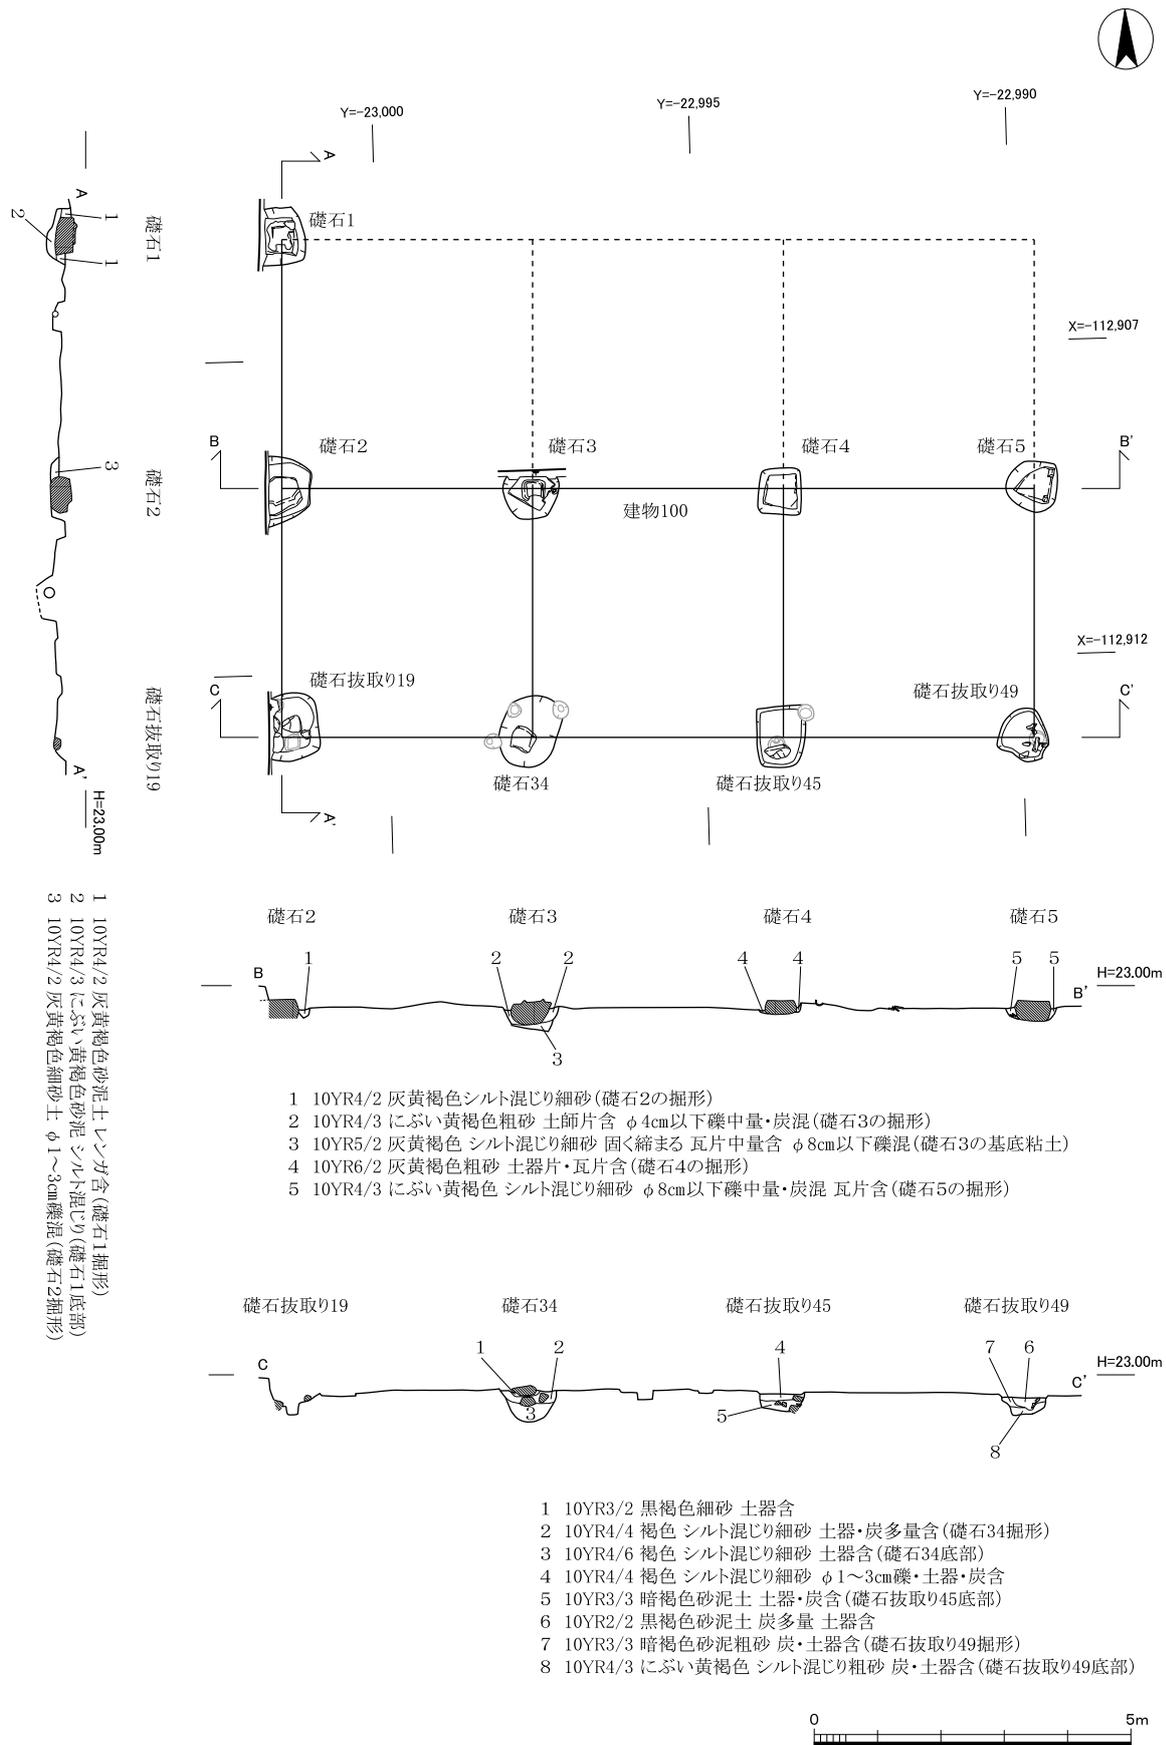
図12 礎石建物100実測図 (1:120)

礎石建物100 (図12) 調査区全体で検出した礎石建物跡で、礎石1～5・34、礎石抜き取り19・45・49で構成される。柱間は梁行・桁行ともに約4mで、南北2間×東西3間である。近代の茶所の建物跡と考えられる。各礎石掘形の検出面での規模は、径0.74～0.94m、深さ0.2～0.5mで、方形もしくは楕円形を呈する。

特に礎石1・3には礎石上面にモルタルが付着しており、建物の補修痕とみられる。また、礎石1の掘形埋土からは煉瓦が出土した。

礎石建物100は、その検出位置などから、明治28年（1895）に作成された銅版画『東寺境内一覽図』（図20）に描かれている茶所の建物跡と考えられる。史料上、茶所はその造営年代は不明確であるが、昭和7年（1932）に作成された図面にはその存在が示されている。調査で検出したのは柱

間が梁行・桁行ともに約4mの南北2間×東西3間の礎石建物で、建物跡北西部には漆喰で内部を構築した井戸（井戸128）を検出している。今回の発掘調査で茶所の規模や建物構造が明らかになり、銅版画に示される茶所を裏付ける成果となった。

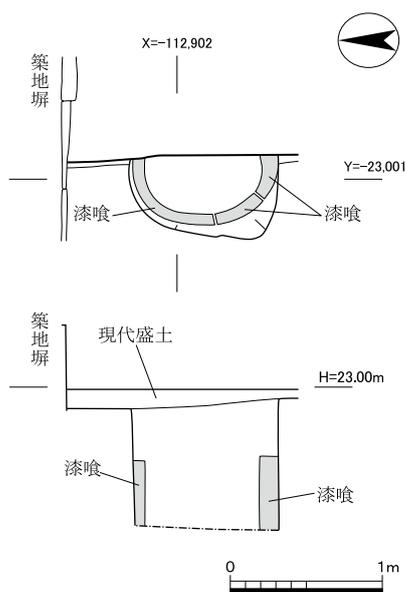
図13 井戸128実測図 (1:50)

井戸128 (図13) 調査区北西部で検出した。検出面での規模は径0.95m、深さ0.75m以上で、掘形は円形を呈する。安全を考慮する上で、深さ0.75m以下の掘り下げは行わなかった。井戸側は厚さ約0.1mの漆喰で形成される。埋土からは近世以降の土器類、近代のガラス片などが出土した。

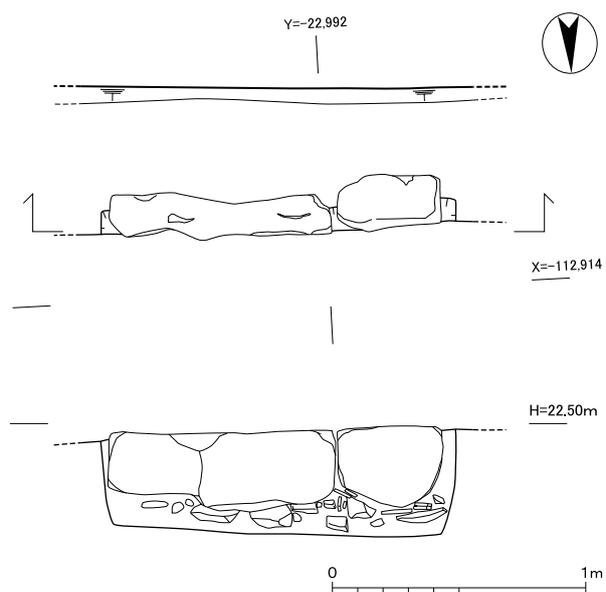
図14 石列124断割部分実測図 (1:30)

側は調査区外へと延長する。検出面での規模は東西6.0m、南北0.2mである。石の材質はすべて花崗岩で、風化が顕著に確認できるものとそうでないものがあり、加工痕がみられる転用石も確認することができる。断割を行った部分で検出した石の寸法は、長さ約1.3m、幅約0.2m、厚さ約0.3mで、扁平な石を立てて使用している。また、石列の下からは、人面大から拳大ほどの礫や瓦片を検出した。これは石の沈下を抑制するためのものであると考えられる。石列以南の整地面が固く締まっていることや慶賀門から延びる参道と検出した石列が平行関係にあることから、参道縁石と思われるが、石の大きさからは異なる機能も考慮すべきと思われる。

茶所の南端礎石列から南に約1.0mの地点で東西方向に延びる石列を検出した。この石列は現在の慶賀門から延びる東西参道と平行関係にあることから前代の参道北側縁石であると考えられる。

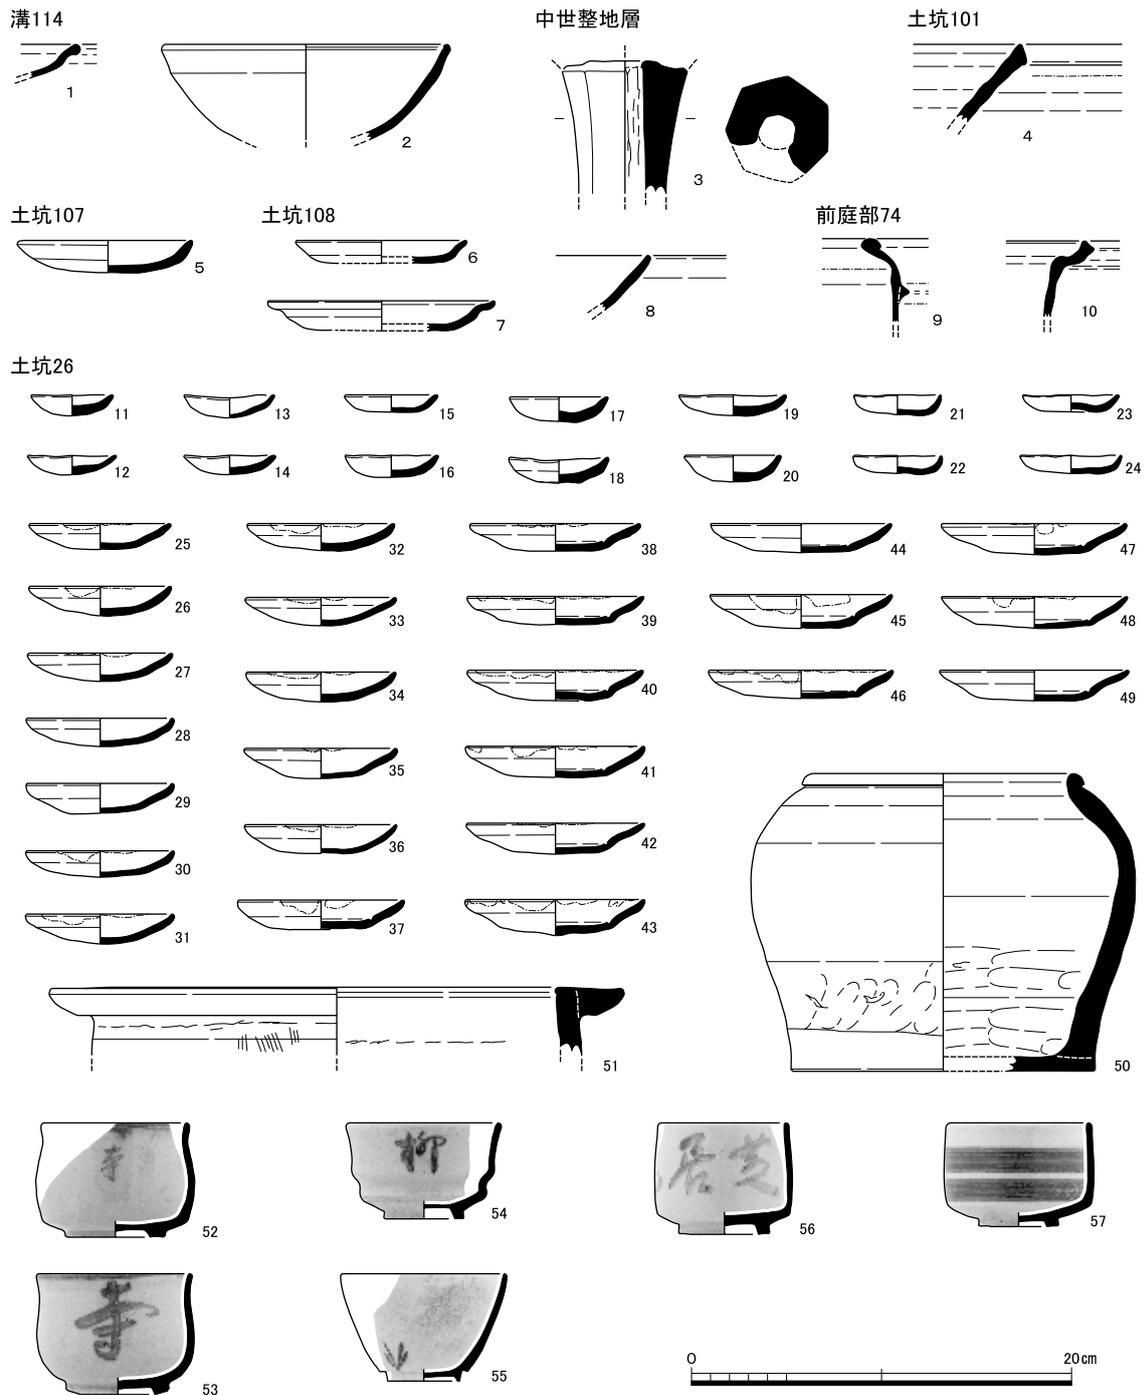
図15 土器類実測図（1：4）

溝114出土土器 1は土師器皿である。いわゆる「て」の字状口縁の皿である。京都Ⅲ期中段階に属する。¹⁾ 2は瓦器椀である。内外面ともにミガキが密に施されるが、全体に磨滅しており不明瞭である。12世紀に属する。

土坑107出土土器 5は土師器皿である。内面と外面体部に横方向のナデを施す。京都Ⅶ期古段階に属する。

土坑108出土土器 6・7は土師器皿である。6は磨滅が著しい。口縁部は横方向のナデが施される。京都Ⅶ期古段階に属する。7はいわゆる「て」の字状口縁で、橙褐色を呈する。磨滅が著しい。8は瓦器椀である。灰白色を呈するが、口縁部は熱を受けて変色がみられ黄褐色を呈する。

前庭部74出土土器 9は土師器羽釜である。磨滅が著しいため調整は不明瞭であるが、鏝部は別の粘土を貼り付けている。また、内面の一部に横方向のナデが施される。10は瓦器の鍋である。

土坑26出土土器 土師器・焼締陶器・施釉陶器・瓦類などが出土した。11～24は小型の土師器皿である。口径は4.2～5.0cmのものである。手づくねによる成形で、指頭痕を顕著に確認することができる。このうち11・19・22・23は煤が付着している。京都Ⅶ期～Ⅷ期に属する。25～49は土師器皿である。口径は7.4～9.7cmのものである。このほとんどに煤が付着していることから灯明皿として使用されていたことがわかる。このうち37～49は内面底部に圏線が巡る。京都Ⅶ期～Ⅷ期に属する。50は土師器壺である。内外面ともに回転ナデによって仕上げられる。51は土師器羽釜である。口径は23.2cmである。口縁部に煤が付着する。ナデによって仕上げられ、鏝は貼り付けて成形する。

52～57は施釉陶器である。いずれも京信楽系である。52・53には「寺」、54には「柳」、56には「芝菩□」の銘がみられる。茶所で使用されたものであると考えられる。

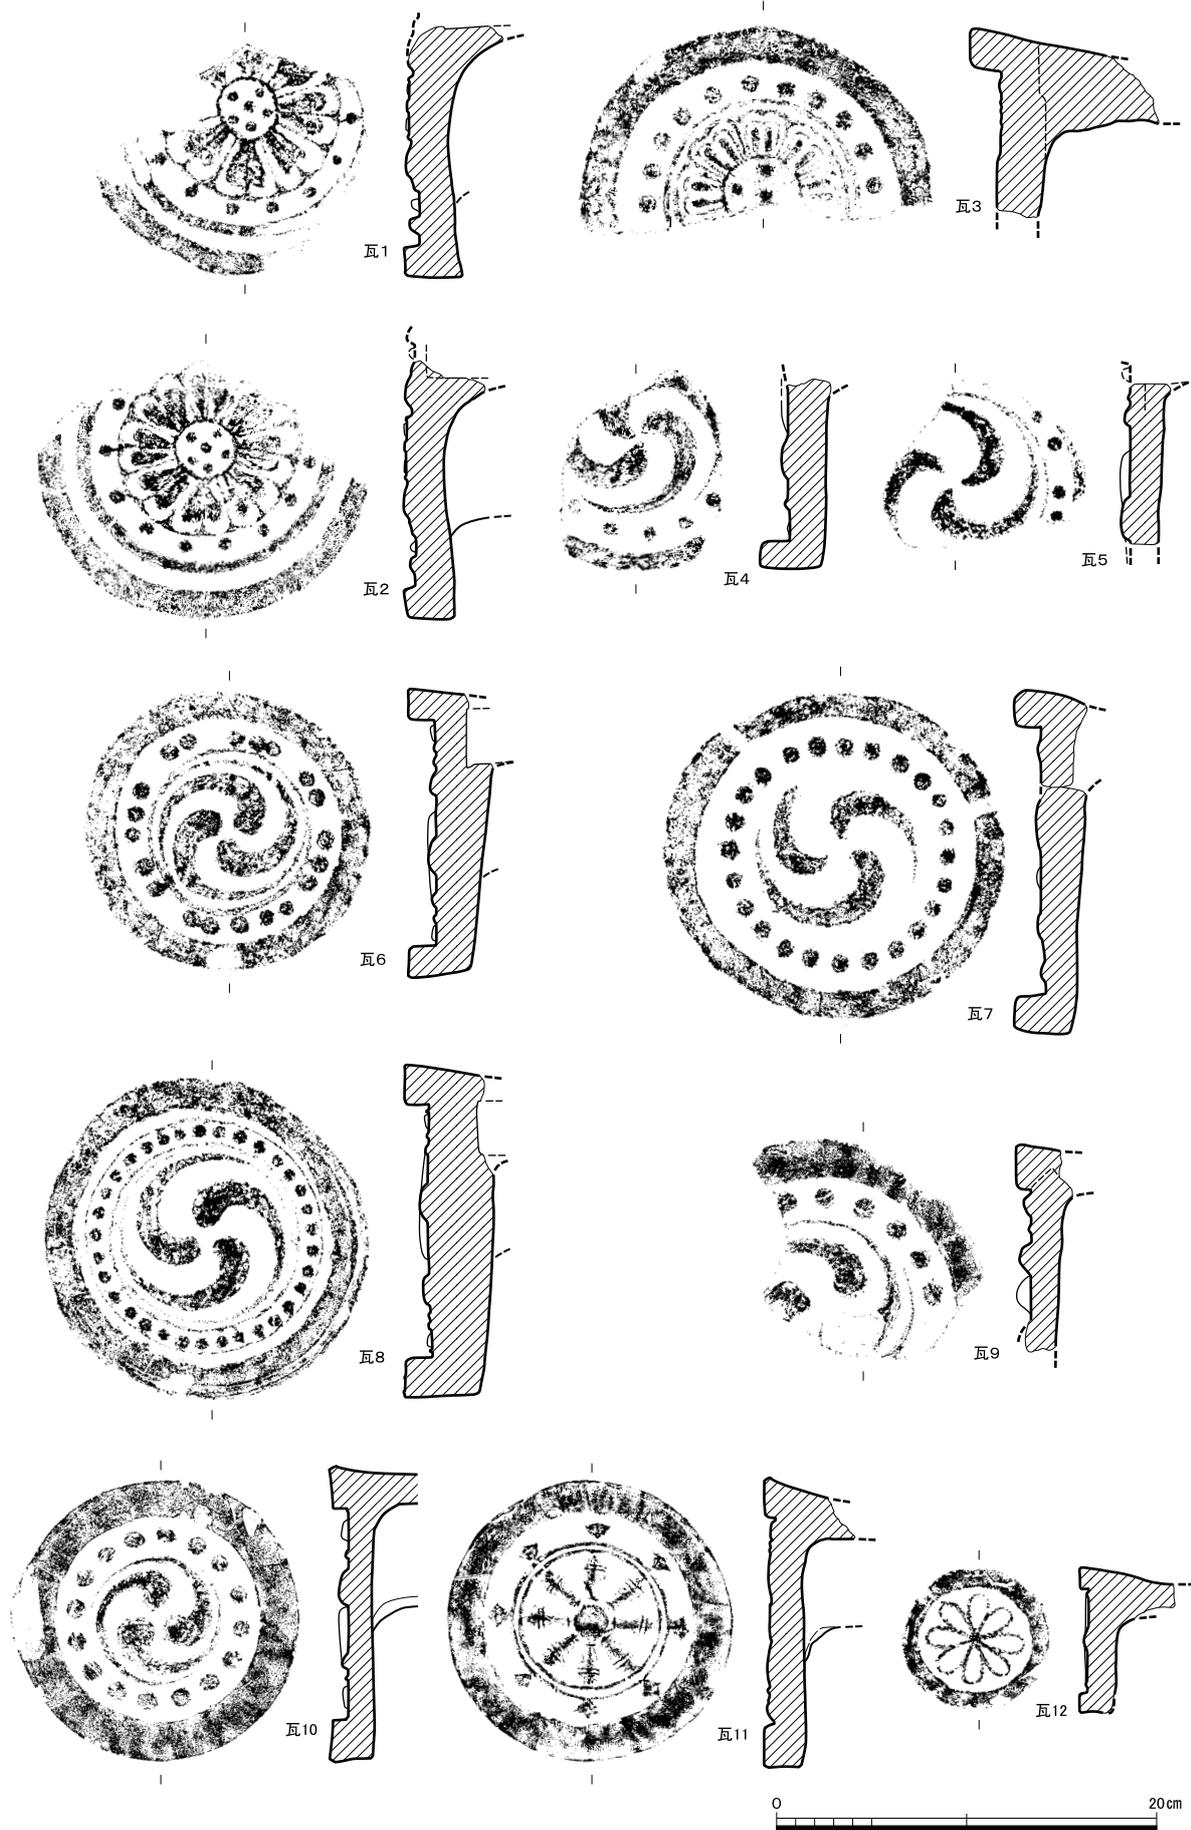
図16 軒丸瓦拓影及び実測図 (1 : 4)

瓦1・2は平安時代である。瓦1は複弁八弁蓮華文軒平瓦である。中房は蓮子は1+5が配される。攪乱から出土した。瓦2は複弁八弁蓮華文軒丸瓦である。中房は1+5が配される。前庭部74から出土した。

瓦3～8は鎌倉時代である。瓦3は複弁蓮華文軒丸瓦である。中房は蓮子が1+4であると考えられる。珠文は11個が残存する。珠文の内側に圏線を巡らせる。中世整地層から出土した。瓦4は左巻き三巴文軒丸瓦である。遺構検出中に出土した。瓦5は右巻き三巴文軒丸瓦である。巴の先端部が尖り、それぞれの尾が接し圏線状を呈する。遺構検出中に出土した。瓦6は右巻き三巴文軒丸瓦である。それぞれの巴の尾が結合し、圏線状を呈する。また珠文が2連・3連と単位ごとに配される。瓦当成形は貼り付け技法で丸瓦接合部は無加工である。焼成が甘く、浅黄橙色を呈する。前庭部74から出土した。瓦7は左巻き三巴文軒平瓦である。巴の先端部がやや尖る。珠文は24個を数える。瓦当成形は貼り付け技法で丸瓦接合部は無加工である。前庭部74から出土した。瓦8は左巻き三巴文軒丸瓦である。珠文は33個を数える。珠文の外側内側に圏線を巡らせる。瓦当成形は貼り付け技法で丸瓦接合部は無加工である。前庭部74から出土した。

瓦9は室町時代である。右巻き三巴文軒丸瓦で、珠文が配され6個が残存する。他の個体と比較してやや大振りであると考えられる。前庭部74から出土した。

瓦10～12は近世以降である。近世以降のものは巴文と輪宝文があり、菊丸瓦もある。瓦10は右巻き三巴文軒丸瓦である。巴の先端が丁寧な円形を呈する。珠文は16個、他の個体と比較して大きい。丸瓦凸面は縦方向にケズリが施される。燻されており非常に硬質である。攪乱から出土した。瓦11は八つ輪宝文軒丸瓦である。瓦当面外区外縁には面取りが施され、瓦当部下半分も丁寧にナデが施されている。また、瓦当面には雲母が多量に付着することから瓦範との剥離材だと考えられ

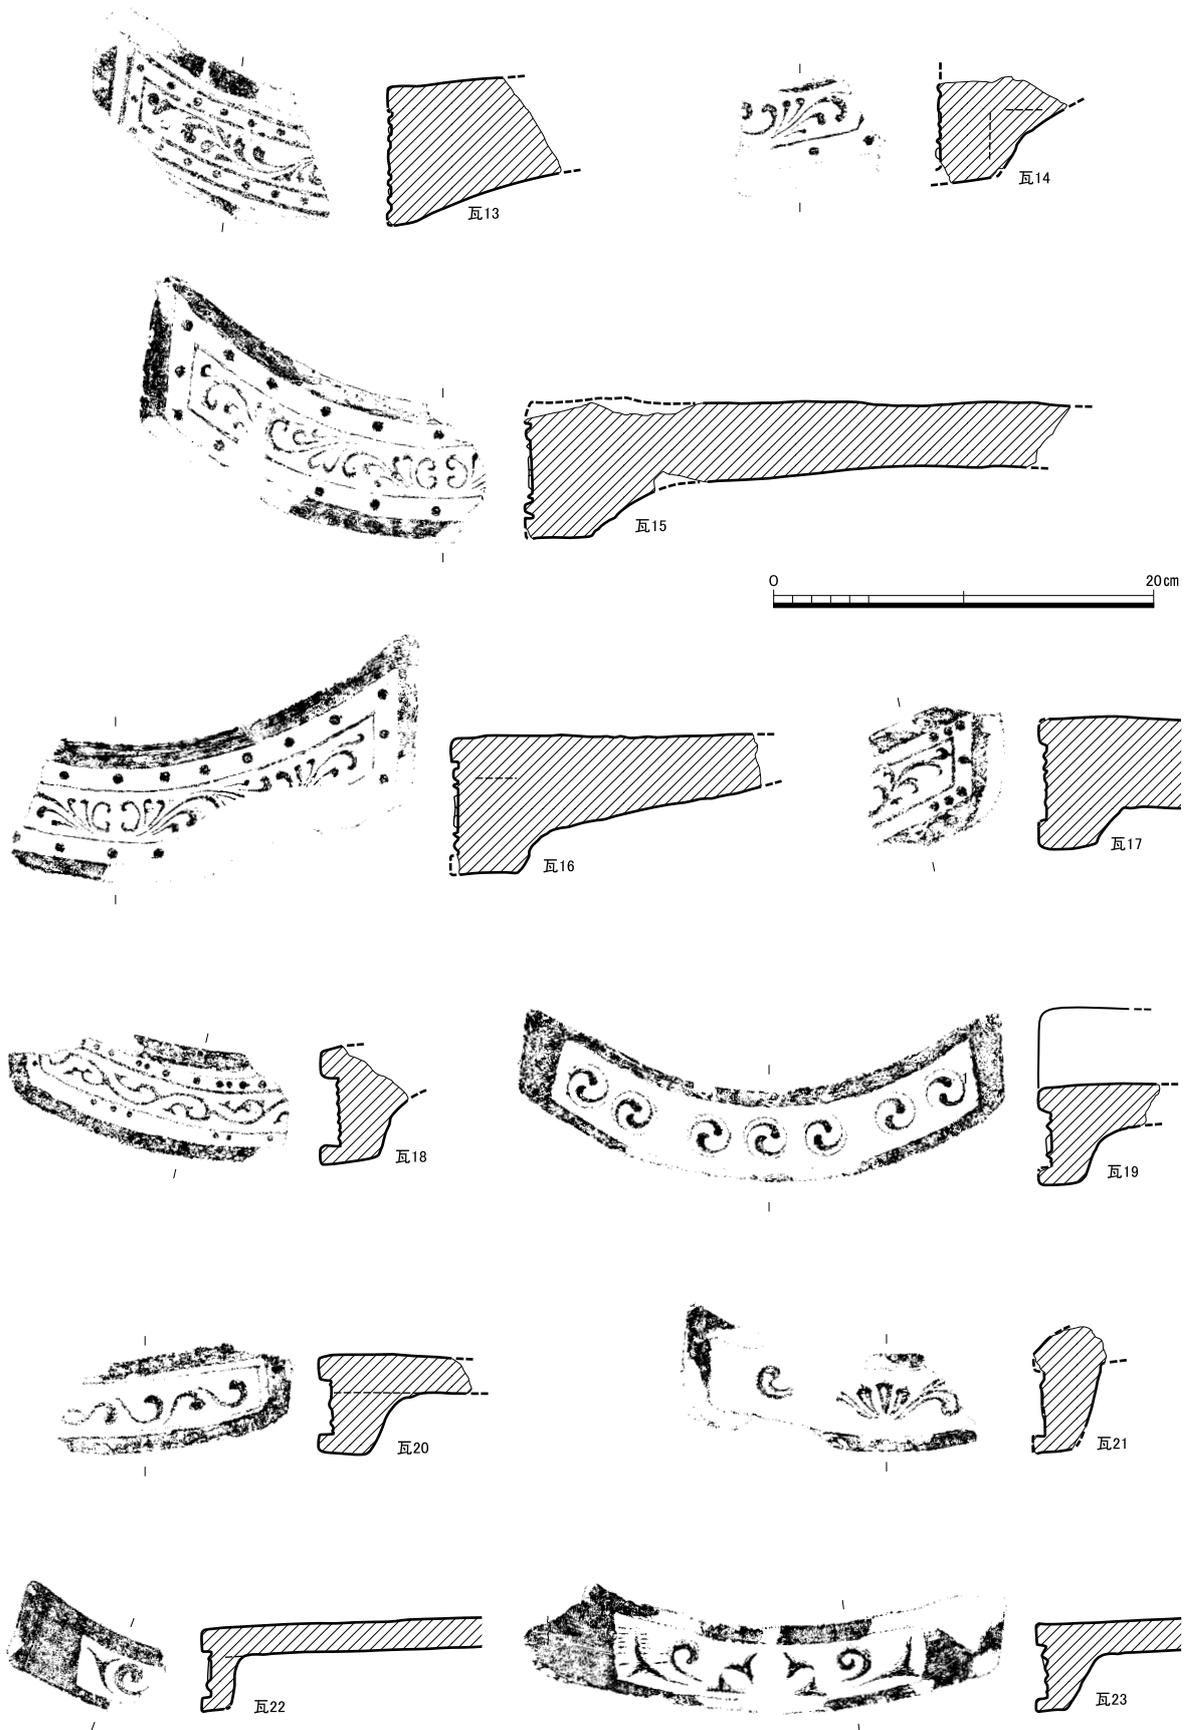
图17 軒平瓦拓影及び実測図 (1 : 4)

平安時代のものは瓦13で、唐草文軒平瓦である。同文例から中心飾りに「左寺」銘の軒平瓦であると考えられる。平瓦凹面には横方向のケズリが施され、平瓦凸面は不定方向にナデが施される。礎石建物100の礎石34から出土した。

鎌倉時代のものは瓦14～19である。瓦14は唐草文軒平瓦である。中心飾りが対向C字で3回反転する均整唐草文軒平瓦であると考えられる。第2面検出中に出土した。瓦15・16は中心飾りが対向C字で、3回反転する均整唐草文軒平瓦である。瓦当成形法は顎貼り付け技法である。平瓦凹面には布目痕が確認でき、平瓦凸面は縦方向のケズリを施す。また平瓦凹面には凸型成形台の圧痕が確認できる。瓦15は攪乱、瓦16は礎石建物100の礎石3から出土した。瓦17は唐草文軒平瓦である。珠文が3連・1連と単位ごとに配される。段顎で瓦当成形法は不明である。顎端面、顎裏面は横方向のナデ、平瓦凸面にもナデが施される。中世整地層から出土した。瓦18は偏行唐草文軒平瓦である。瓦当面左側から中央部までが残存する。『教王護国寺防災施設工事・発掘調査報告書』のNH58に類似する²⁾。瓦当成形法は不明瞭で確認できなかった。瓦当上外区外縁に面取りを施す。平瓦凹面には布目痕が確認でき、平瓦凸面には凹型成形台の圧痕が確認できる。攪乱からの出土である。瓦19は連巴文軒平瓦である。連巴の構成が2連・3連・2連と3単位に分かれる。瓦当部及び顎部に面取りはない。平瓦凹面には布目痕が確認できる。土坑109からの出土である。

室町時代のものは瓦20・21である。瓦20は4回反転する唐草文軒平瓦である。中心飾りは残存しない。瓦当成形法は顎貼り付け技法である。瓦当上外区外縁と顎端面後縁に面取りを施す。平瓦凹面部右側にヒレが付く。中世整地層から出土した。瓦21は2回反転する均整唐草文軒平瓦である。中心飾りは三葉文である。瓦当成形法は顎貼り付け技法である。瓦当上外区外縁と顎端面後縁に面取りを施す。瓦当内区に雲母が多量に付着する。前庭部74から出土した。

近世以降のものは瓦22・23である。瓦22は唐草文軒平瓦である。中心飾りは残存しない。瓦当成形法は顎貼り付け技法である。瓦当部及び顎部に面取りはない。燻されており非常に硬質である。平瓦凸面部左側にヒレが付いている。近世整地層からの出土である。瓦23は均整唐草文軒平瓦である。中心飾りが花文である。内区両端で横筋状に范傷を確認することができる。瓦当成形法は顎貼り付け技法である。瓦当部及び顎部に面取りはない。燻されており非常に硬質である。平瓦凸面部には多量の雲母が付着することから成形台との剥離材と考えられる。攪乱からの出土である。

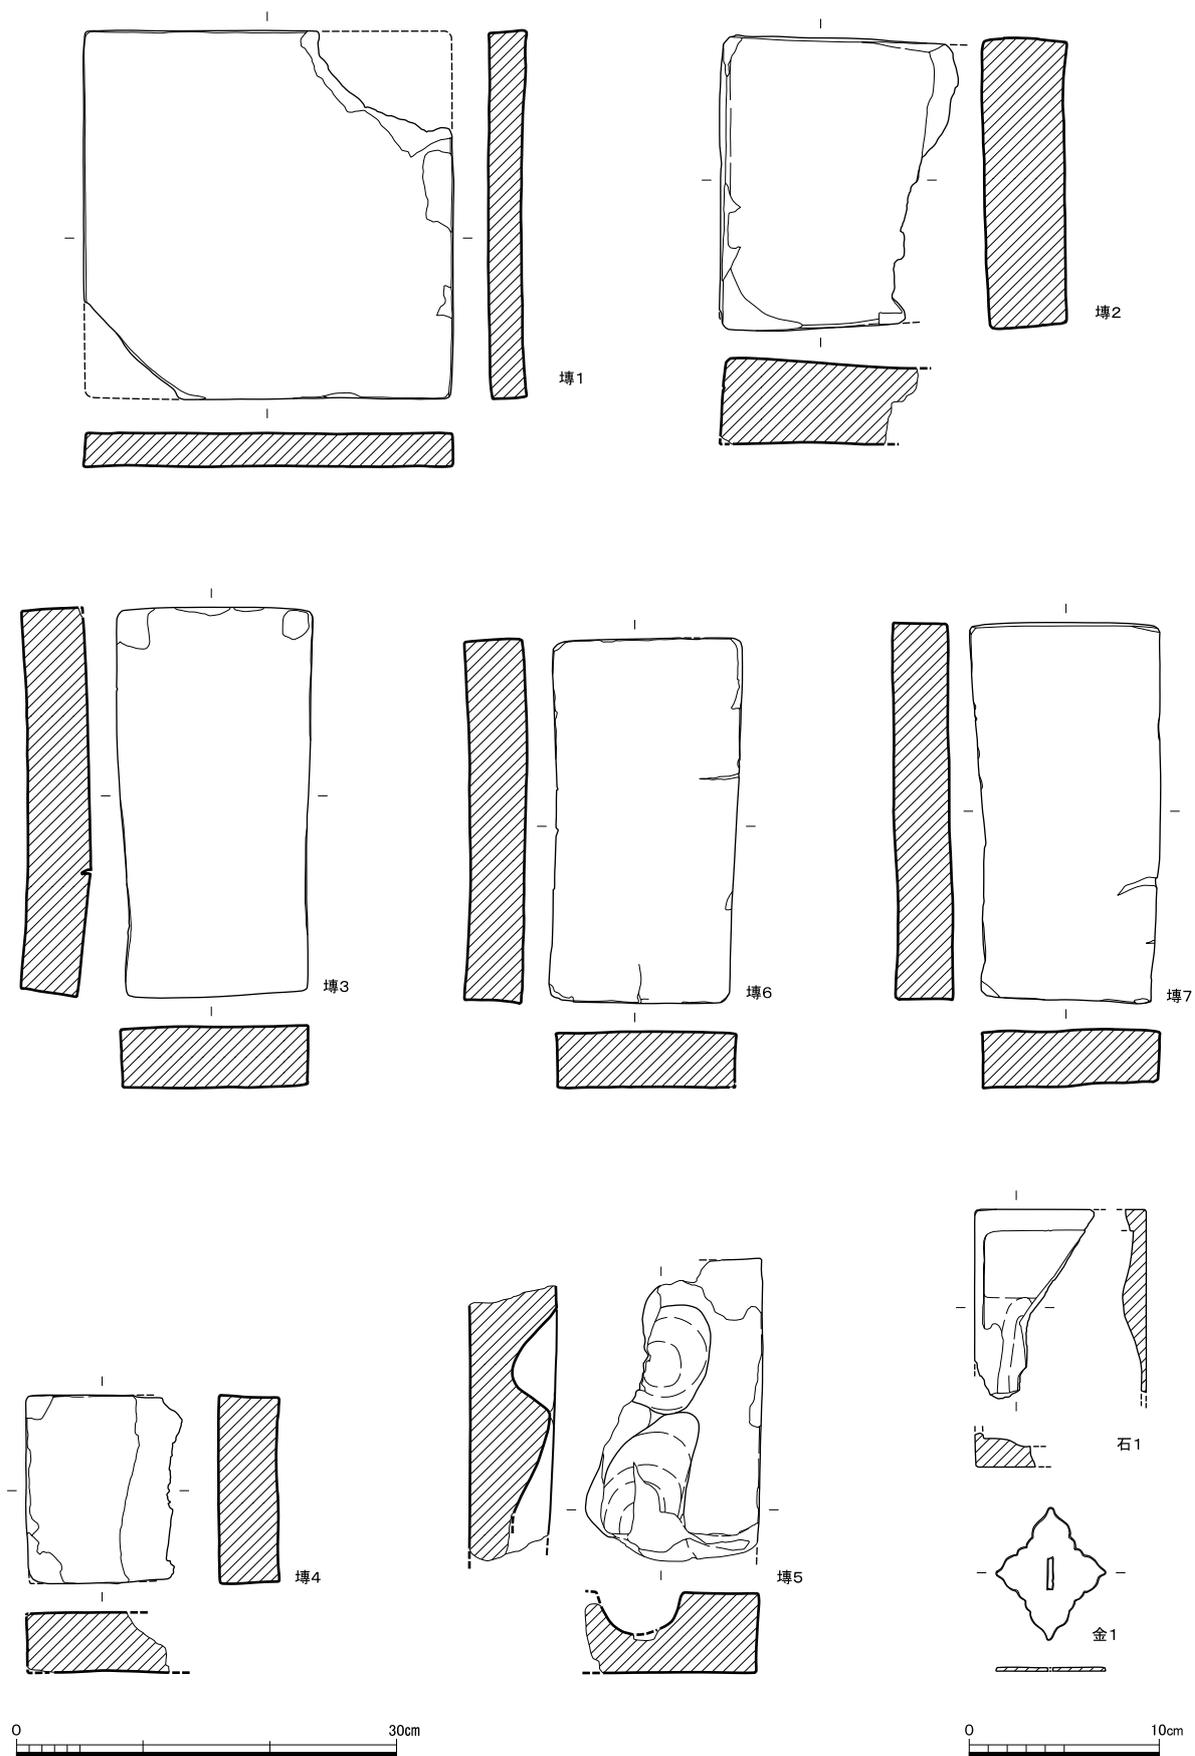
図18 瓦罏・石製品・金属製品実測図（瓦罏は1：6、他は1：4）

埴1は一辺29.3cmの正方形を呈する。厚さは3.0cmである。表面にハナレ砂が付着することから型造りであると考えられる。土坑108からの出土である。埴2は最大長23.5cm・最大幅13.8cm以上・厚さ7.9cmの長方形を呈する。摩耗が著しいため調整が不明瞭であるが、側面には横筋状の工具痕がみられる。前庭部74から出土した。埴3は最大長31.1cm・最大幅15.5cm・厚さ5.5cmの長方
