史跡・名勝 高台寺庭園

京都市埋蔵文化財研究所発掘調査報告
二〇一八―七

公益財団法人 京都市埋蔵文化財研究所

このたび、高台寺小方丈再建計画に伴う史跡名勝高台寺庭園の発掘調査について調査成果を報告いたします。本報告の内容につきましてお気づきのことがございましたら、ご教示賜りますようお願い申し上げます。

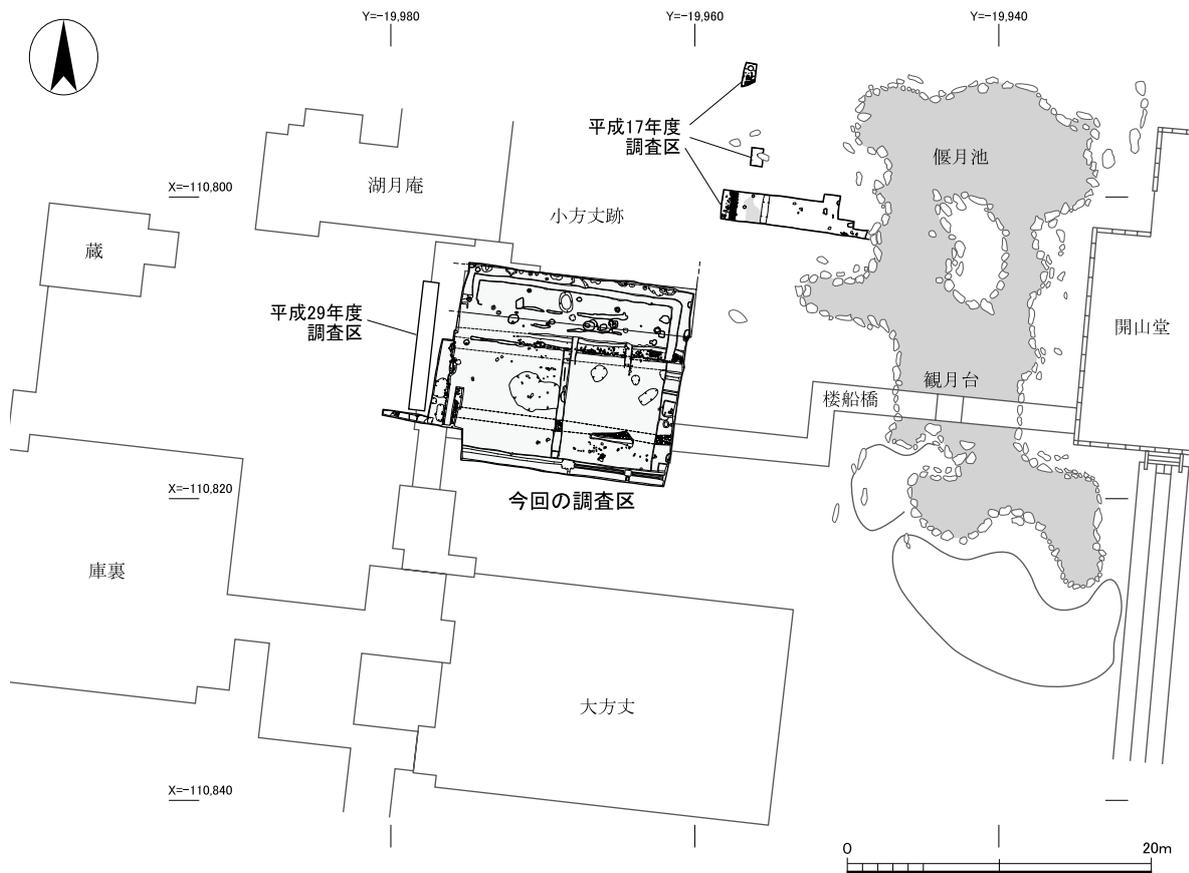
図4 調査区配置図（1：500）

調査区は、市文化財保護課の指導により、小方丈再建予定地に東西15m、南北13mの長方形に設定し（図4）、2018年8月8日に調査を開始した。調査面積は194㎡である。調査は、江戸時代後期の整地層上面で行った。調査では、江戸時代後期に再建されたと考えられる建物基壇、東石、礎石掘付穴、瓦列などを検出した。また、下層確認のために行った断割部分にて、江戸時代前期の建物に伴う基壇の南辺、瓦列や、江戸時代後期に作られた暗渠などを検出した。検出した遺構は、高台寺・文化庁・府文化財保護課・市文化財保護課の協議の結果、現地で保存されることとなったため、検出した遺構は土層観察用の畦を残し、下層遺構の確認は部分的な掘り下げに留めるなど、遺跡の保存に努めた。

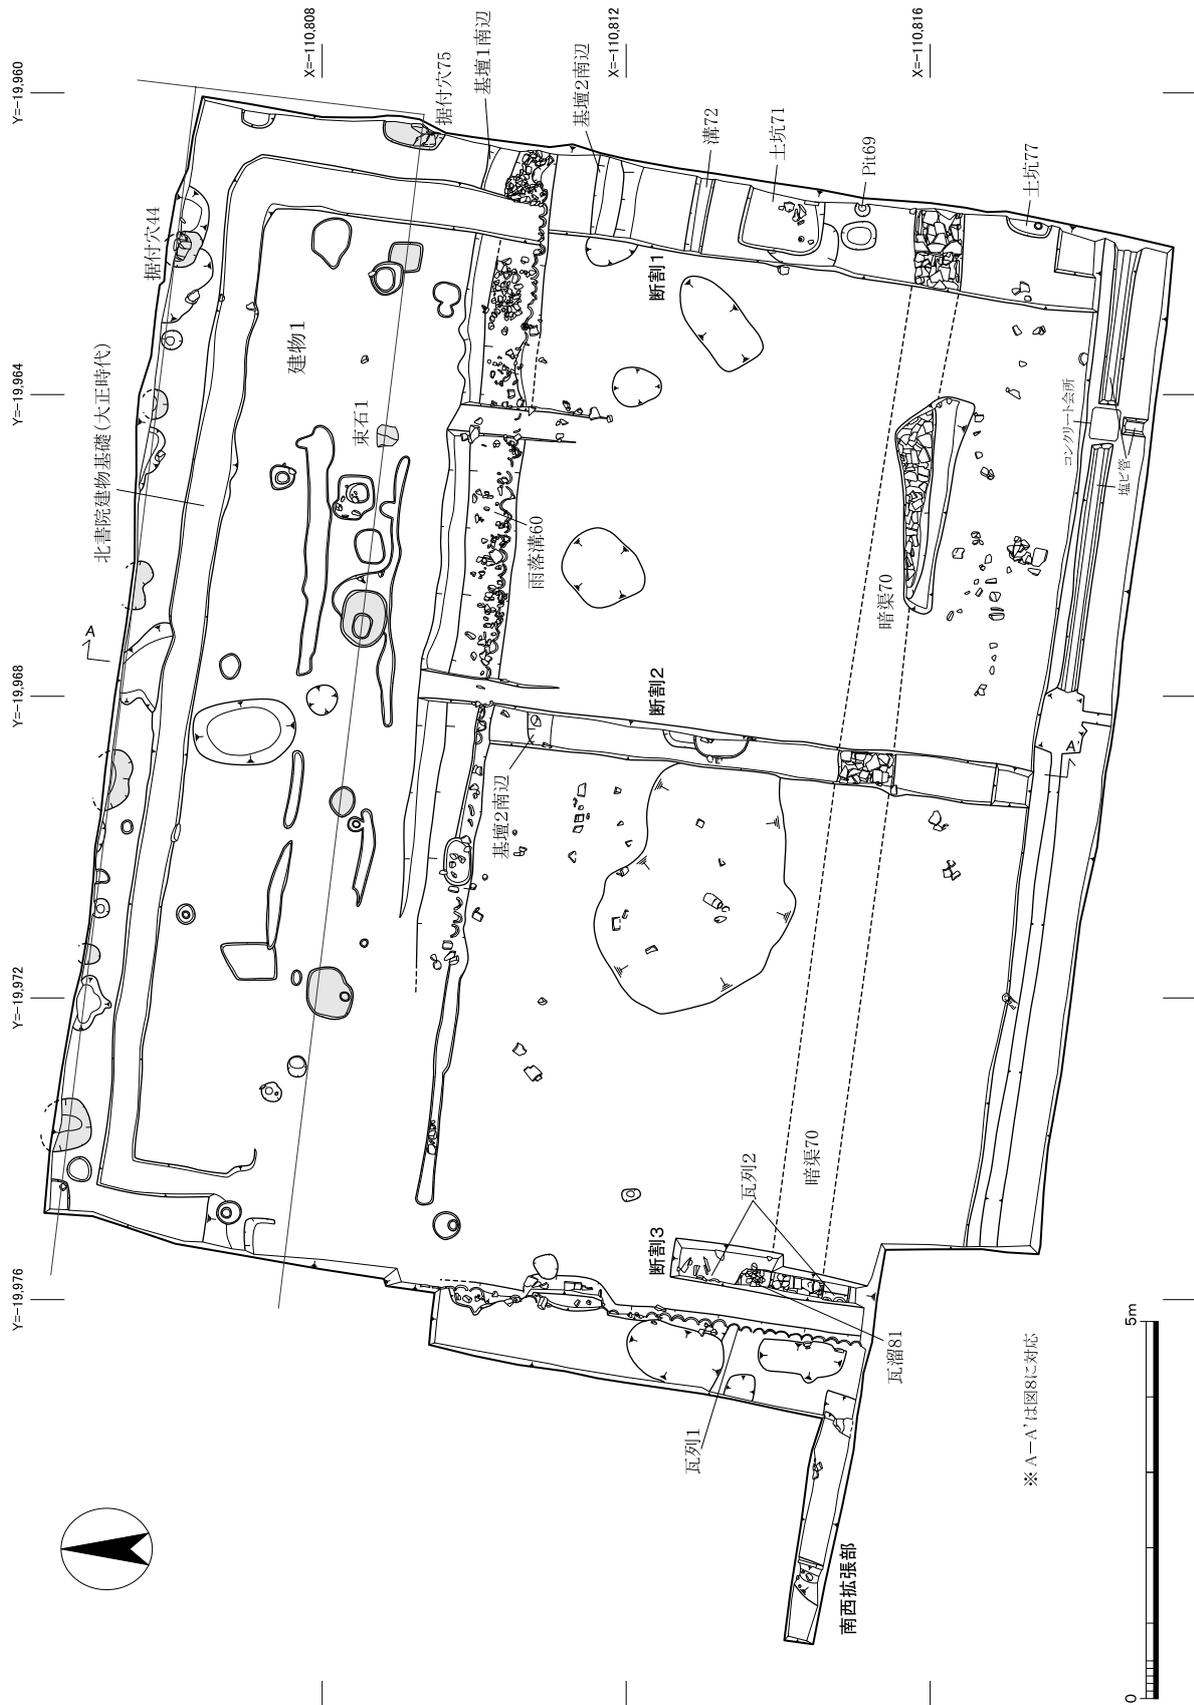
図5 遺構平面図 (1 : 100)

調査区の平面形は、東西方向に長い長方形（南北13m×東西15m）とし、南西部に遺構確認のため拡張部（南北6m×東西1m、南北0.5m×東西3m）を設けた。

調査は、江戸時代後期の整地層上面で行った。また、3箇所を断ち割り（断割1～3）、下層の確認を行ったところ、江戸時代前期の遺構面を検出した。以下では、江戸時代前期、後期の遺構に分けて述べる。

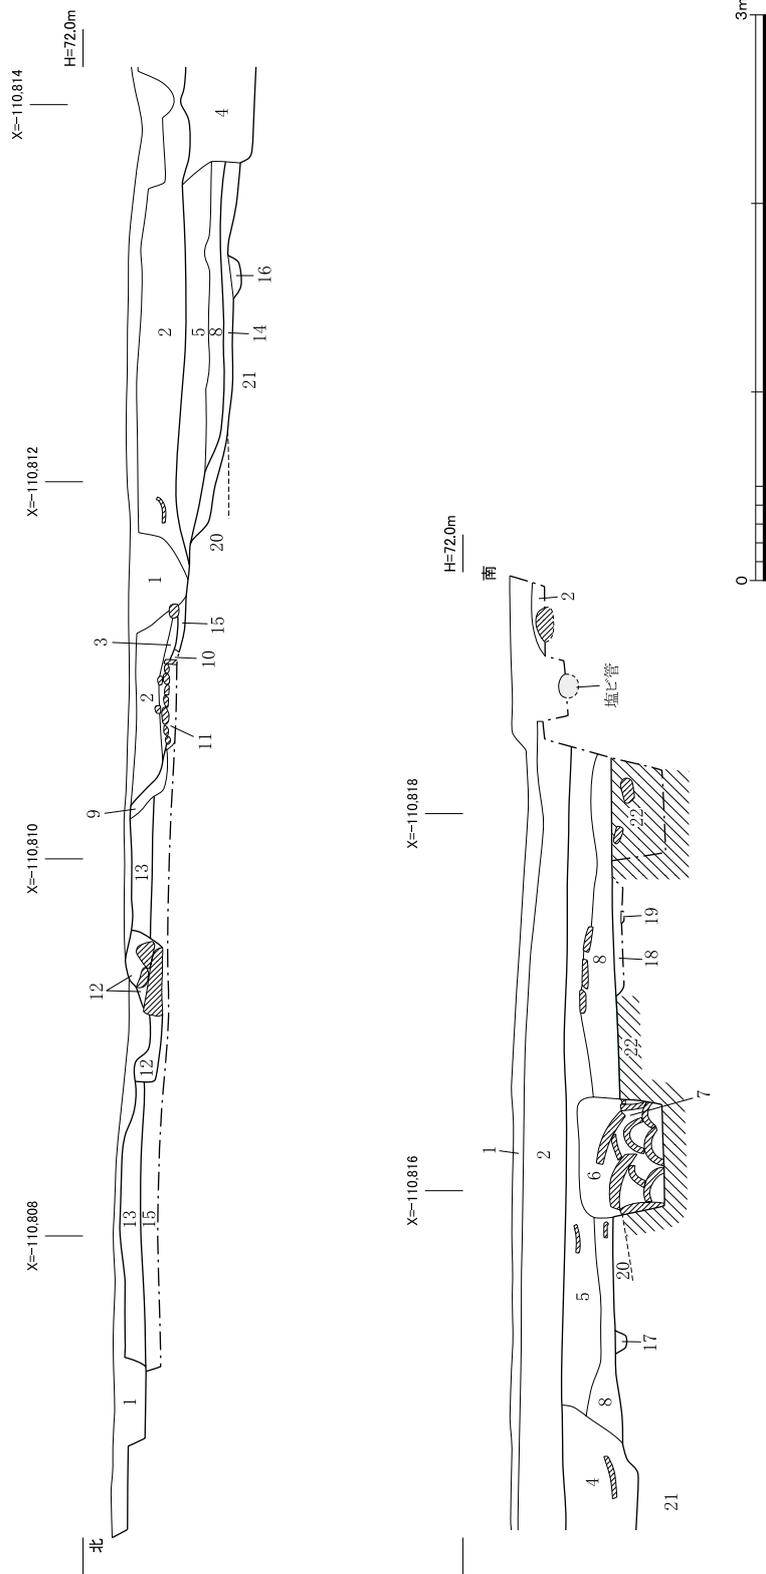
図7 東壁断面図 (1:40)

| <p>1 10YR4/3にぶい、黄褐色粗砂～細砂 シルトブロック含む(表土)</p> <p>2 7.5YR4/3褐色粗砂～細砂 φ～10cmの礫少量含む(明治・大正時代造成土)</p> <p>3 10YR4/3にぶい、黄褐色細砂～シルト粘質 炭含む</p> <p>4 7.5YR4/6褐色粗砂～細砂粘質 φ5～10cmの礫少量含む

瓦・陶磁器片含む 最下層に炭多量含む(土坑71埋土)</p> <p>5 7.5YR5/6明褐色粗砂～シルト粘質 瓦・炭含む(江戸時代後期の整地層)</p> <p>6 10YR4/4褐色粗砂粘質 φ5cmの礫多量含む</p> <p>7 10YR4/6褐色粗砂～シルト φ3cmの礫含む (暗渠70埋土)</p> <p>8 10YR4/6褐色粗砂～細砂粘質 10YR5/1褐色粘土ブロック含む(江戸時代後期の整地層)</p> <p>9 10YR4/6褐色粗砂～細砂 φ0.5cmの礫含む(江戸時代後期の基壇化粗砂)</p> <p>10 7.5YR5/6明褐色粗砂～シルト粘質 (雨落溝60埋土)</p> <p>11 10YR4/2灰黄褐色粗砂～シルト粘質</p> | <p>12 10YR4/6褐色粗砂 5YR5/6明褐色ブロック含む 花崗岩を据える(据付穴75埋土)</p> <p>13 7.5YR3/4暗褐色粗砂～細砂 5YR2/4極暗褐色焼土・炭含む(江戸時代後期の基壇構築土)</p> <p>14 10YR5/4にぶい、黄褐色粗砂粘質(江戸時代前期の基壇化粗砂)</p> <p>15 7.5YR5/6明褐色粗砂～細砂 2.5Y3/1黒褐色粘質シルトブロック含む(江戸時代前期の基壇構築土)</p> <p>16 10YR5/4にぶい、黄褐色粗砂粘質(溝72埋土)</p> <p>17 7.5YR5/6明褐色粗砂～シルト粘質(Pi69埋土)</p> <p>18 7.5YR5/6明褐色粗砂～シルト粘質 (土坑77埋土)</p> <p>19 10YR6/4にぶい、黄褐色粘質土</p> <p>20 7.5YR5/6明褐色粗砂～粗砂粘質 φ1cmの礫多量含む
φ1cmの2.5YR3/6暗赤褐色シルトブロック少量含む</p> <p>21 7.5YR5/6明褐色粗砂～粗砂粘質 φ1cmの礫多量含む</p> <p>22 10YR5/8黄褐色粗砂～シルト φ10cmの礫多量含む 固く締まる(地山)</p> |

北側では、現地表面から0.1mが現代盛土、その下に江戸時代後期基壇構築土（北壁16層、東壁13層）が最大0.2mの厚さで存在する。その下には、江戸時代前期基壇構築土（北壁17・18層、東壁15層）がある。江戸時代前期基壇構築土については、断割り調査を行っていないため厚さは不明である。一方、南側では、現地表面から0.1mが現代盛土で、その下に明治・大正時代の造成土（東壁2層）が約0.2m存在し、その下に江戸時代後期の整地層（東壁5・8層）が最大0.3m、江戸時代前期の整地層（東壁14層）が0.1m程堆積している。さらにその下に黄褐色細砂を主体とした地山（東壁22層）があり、その上面の標高は69.95～71.2mである。

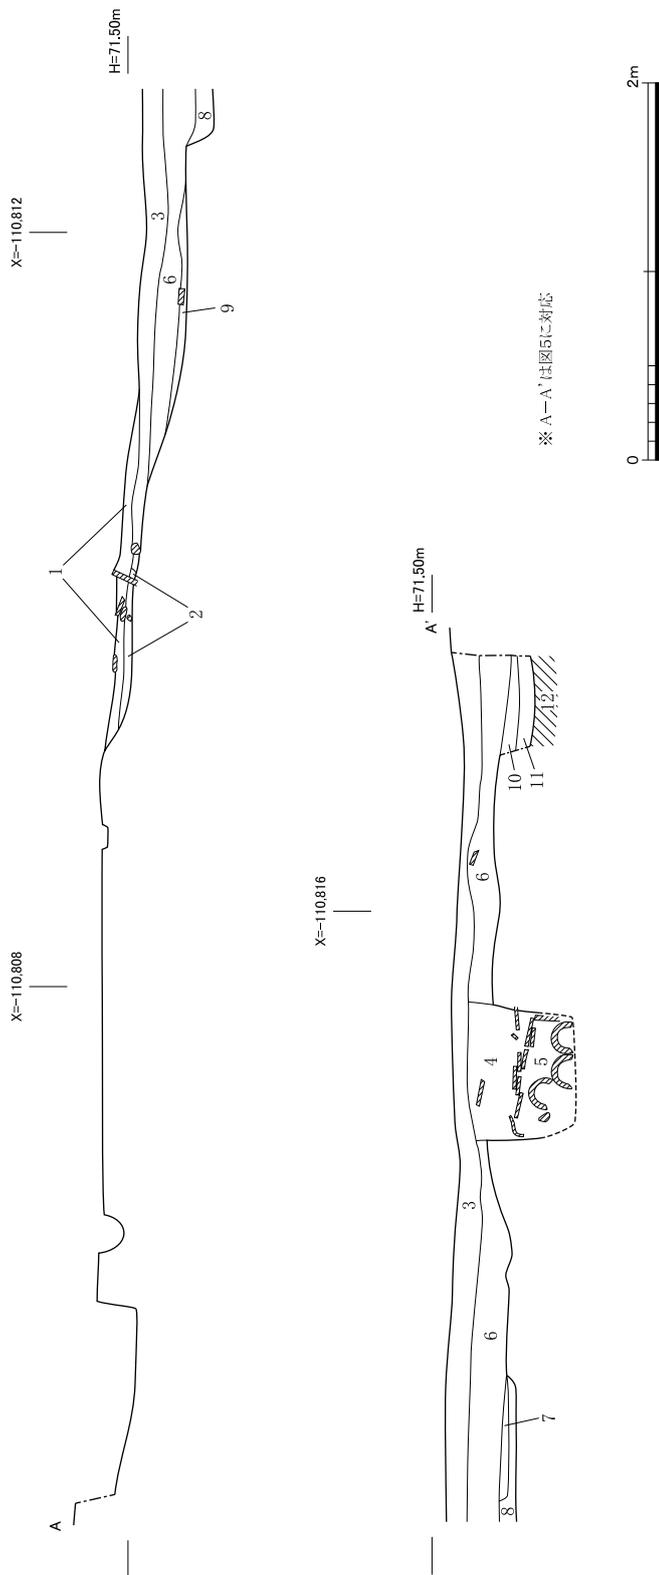
図8 調査区中央南北ライン・断割2東壁断面図(1:40)

- 1 10YR5/4にぶい、黄褐色粗砂～細砂 φ3cmの礫含む
- 2 10YR4/4褐色細砂～シルト 炭を含む(文久3年火災後盛土)
- 3 7.5YR5/6明褐色粗砂～シルト 粘質 φ5～10cmの礫を少量含む 瓦・炭含む(江戸時代後期の整地層)
- 4 10YR4/4褐色粗砂 粘質 φ5cmの礫多量含む
- 5 10YR4/6褐色細砂～シルト φ3cmの礫含む (暗渠70埋土)
- 6 10YR4/6褐色粗砂 粘質 10YR5/1靑灰色粘土ブロック含む(江戸時代後期の整地層)
- 7 10YR4/4褐色細砂～シルト 粘質 炭を含む(土坑73埋土)
- 8 7.5YR5/6明褐色粗砂～粗砂 粘質 φ1cmの礫多量含む
- 9 10YR5/6黄褐色細砂～シルト φ0.3cmの礫含む 10YR5/6黄褐色細砂ブロック含む(江戸時代前期の基礎化粧砂)
- 10 10YR4/4褐色粗砂～細砂 粘質 φ0.3～1cmの礫含む
- 11 7.5YR5/6明褐色シルト 粘質
- 12 10YR5/8黄褐色細砂～シルト φ10cmの礫多量含む 固く締まる(地山)

江戸時代後期整地層 (図7・8) 整地層は上下2層に分かれ(図7-5・8層、図8-3・6層)、江戸時代前期の遺構を覆い最大で0.1m整地した後、後述する暗渠70を造り、さらに最大0.1m整地を行ったものである。この層からは、18世紀中頃の陶器や二次被熱が認められる丸瓦なども出土している。

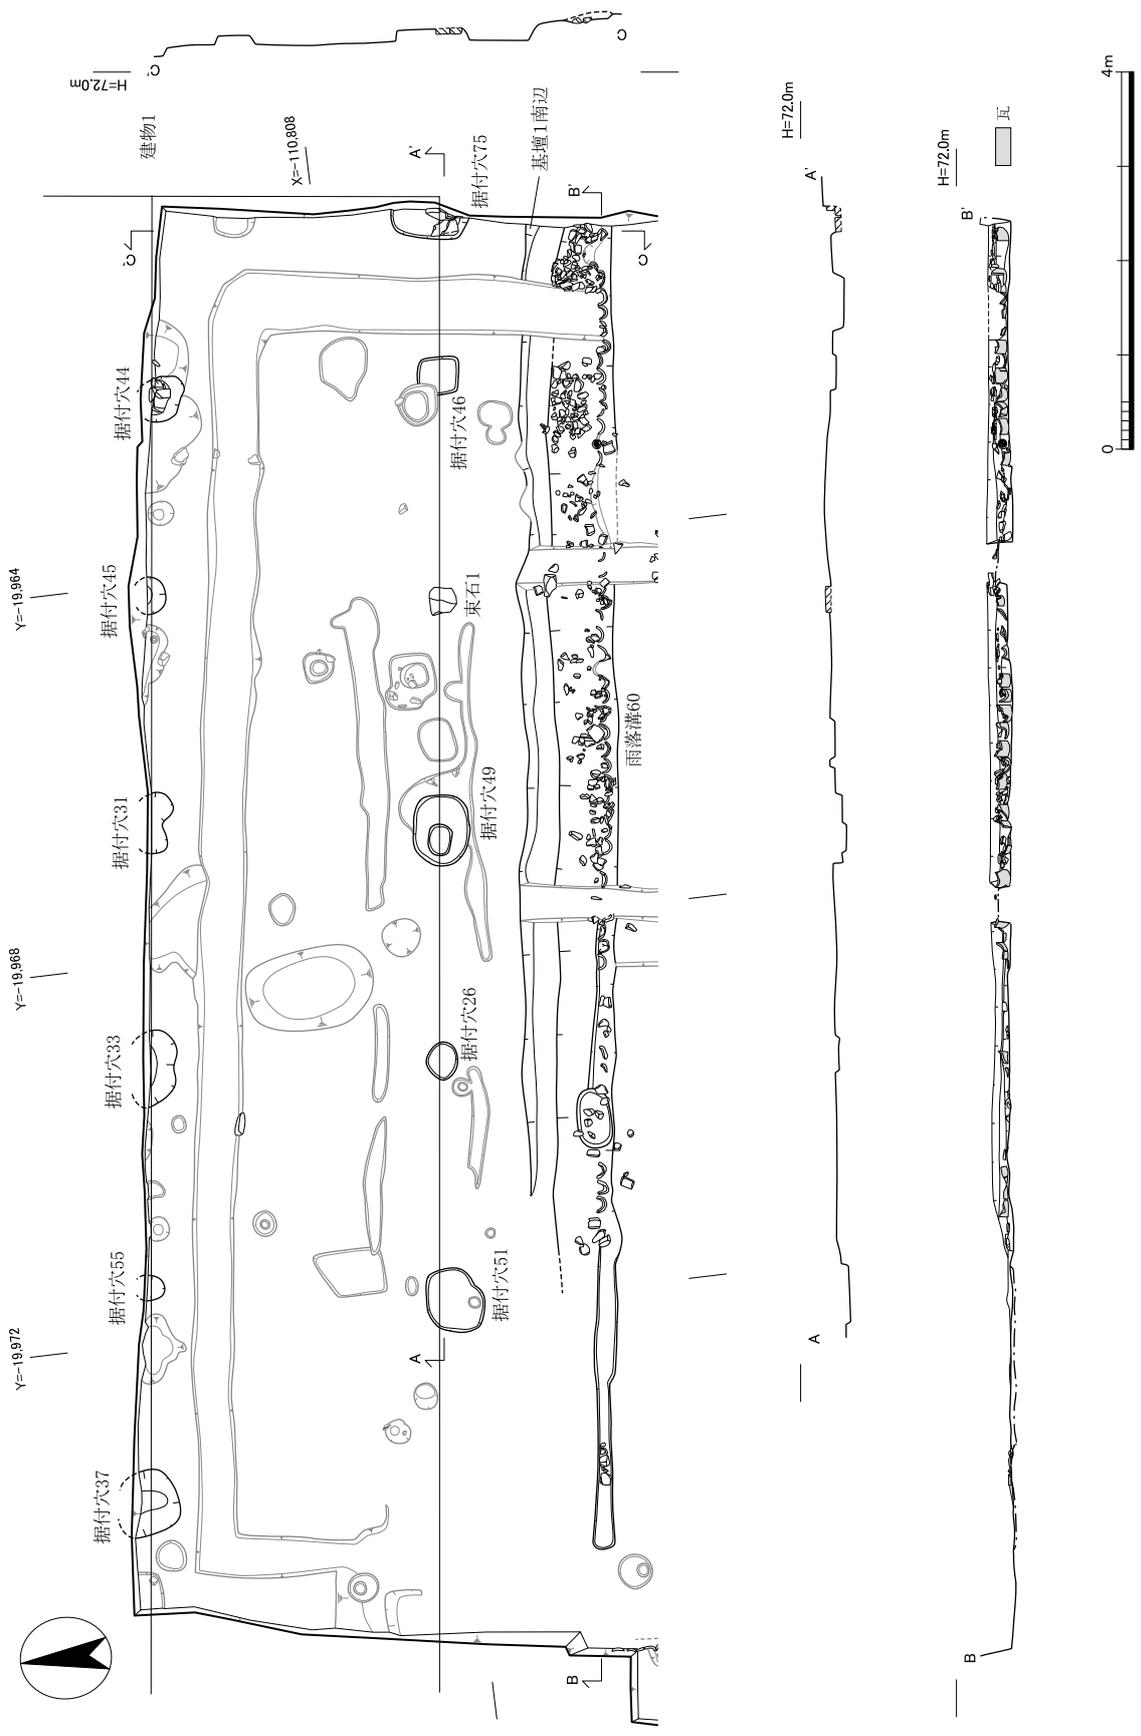
图9 基壇1・建物1・雨落溝60実測図(1:80)

基壇 1 (図9、図版2-1) 現代盛土直下で検出した。調査区の北側約1/3が基壇であり、北端から5mの地点で、基壇の端を確認した。南西部は攪乱のため、削平されている。基壇上面の標高は71.8mである。基壇構築土には焼土や炭を多く含む。

建物 1 (図9・10、図版2-1) 基壇1上面で検出した東西棟の礎石建物である。南側に縁が付く。礎石は残存せず、据付穴東西5

間分を検出したが、縁の西側部分は攪乱を受け不明である。柱間は2.4mで、縁の幅は3.3m前後と推定される。縁部分では東石1を検出した。東石は長辺24cm、厚さ4cmで、花崗岩の割石を用いている。同質の石材を使用した根石を建物部分の据付穴44と縁部分の据付穴75で検出している。

雨落溝 60 (図9、図版2-1) 基壇1の南側に並行して検出した溝である。溝を掘削後、2～4cm大の石を南北0.5m幅で敷き詰め、南端に広端を上にした丸瓦を立て並べている。

江戸時代後期 遺構は、基壇1・建物1・雨落溝60・整地層・暗渠70・瓦列1・土坑71・瓦溜81である。基壇1・建物1・雨落溝60は、調査区北側で検出した。基壇1は焼土を含む土で構築されており、江戸時代前期建物が寛政元年の火災により焼失したのちに、基壇2の上に盛土して構築されていることがわかった。また、基壇1南縁が基壇2より北へ1.4mの位置にあることから、再建時に基壇の場所を北へ移動したか、もしくは規模が小さくなったと推測される。建物1は、基壇1の上に建つ建物で、雨落溝60はそれに伴うものである。調査区の南半部で検出した江戸時代後期の整地層は、上下2層にわかれるが、いずれも18世紀代の土器類と共に焼けた瓦や焼土が大量に含まれていることから、基壇1・建物1の前面を整えた整地層と考えられる。暗渠70は、建物1の前面に広がる空閑地（中庭）の排水施設と考えられ、江戸時代後期の整地層（下層）を掘り込んで設置される。これらの遺構は、寛政元年焼失後に圓徳院から移築・再建された小方丈関係のものと考えられる。なお、暗渠70に利用されていた瓦の中には、江戸時代前期の軒平瓦、二次被熱が認められる瓦などがある。軒平瓦の中には、慶長10年に豊臣秀頼により再興された相国寺法堂に使われたものと同文のものがあり、高台寺創建期の瓦と理解できる。

文久3年小方丈は再び焼失しているが、今回の調査ではその後に建立された仮方丈に関する遺構は検出できなかった。しかし、雨落溝60に敷き詰められた石は、上面が炭を多く含む層に覆われており、寛政年間再建の建物が焼失し、その後盛土されていることがわかった。

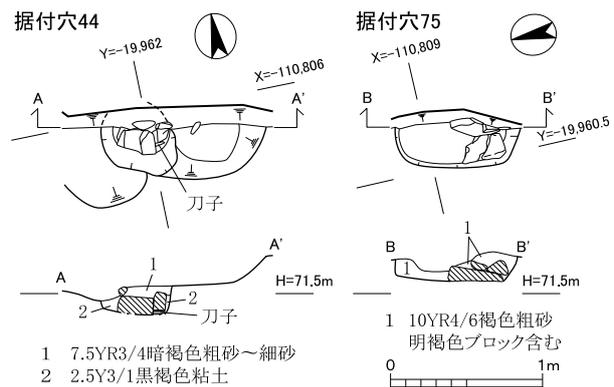
図10 建物1 据付穴44・75実測図(1:50)

据付穴44は、平面形が楕円形で、長辺1m×短辺0.3mである。内部には、根石の30cm大と10cm大の花崗岩が詰められ、10cm大の花崗岩の下から刀子が出土した。30cm大の花崗岩は被熱を受けた痕跡が見られた。いずれも上面は平らである。埋納遺構の可能性も考えられる。据付穴75は、花崗岩の割石が詰められており、検出した石材は、30cm大と50cm大の上面が平らなものである。

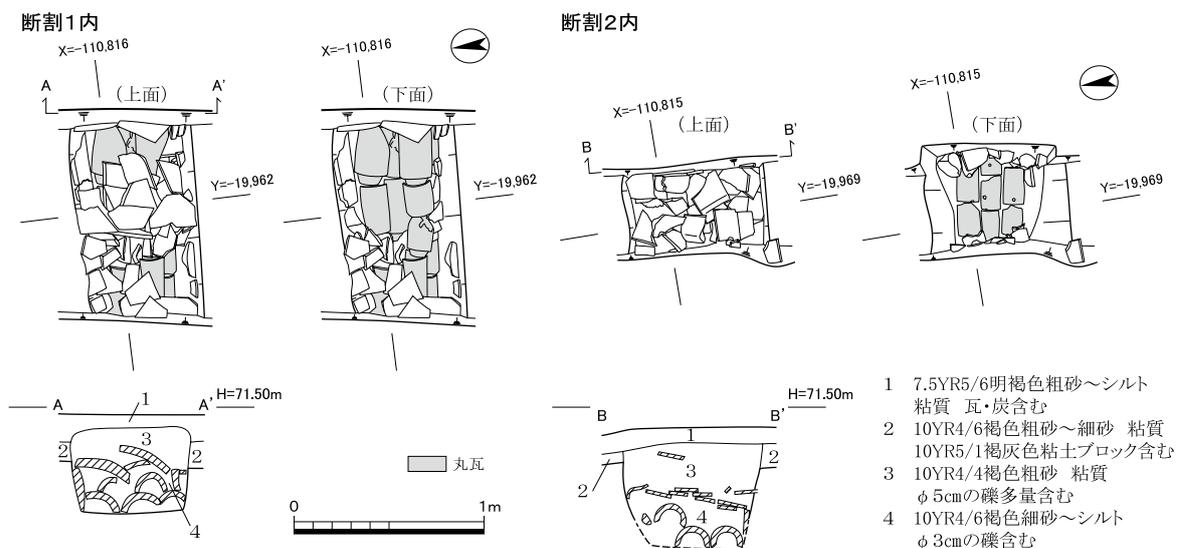
図11 暗渠70実測図(1:40)

暗渠70(図11、図版3-1~3) 調査区南部断割内、攪乱内にて検出した。東西溝で、幅0.6~0.7mである。前述の通り、江戸時代後期の整地層下層を掘り込んで溝を構築し、底部に丸瓦を3列敷き、その間をまたいで上に丸瓦を2列敷き、その上に平瓦片を敷きつめ、さらに土を被せて暗渠を構築していた。断割1と断割2内の丸瓦上面で高低差を確認したところ、西が0.2m低く、約7°の傾斜で西へ水を流していたことがわかった。

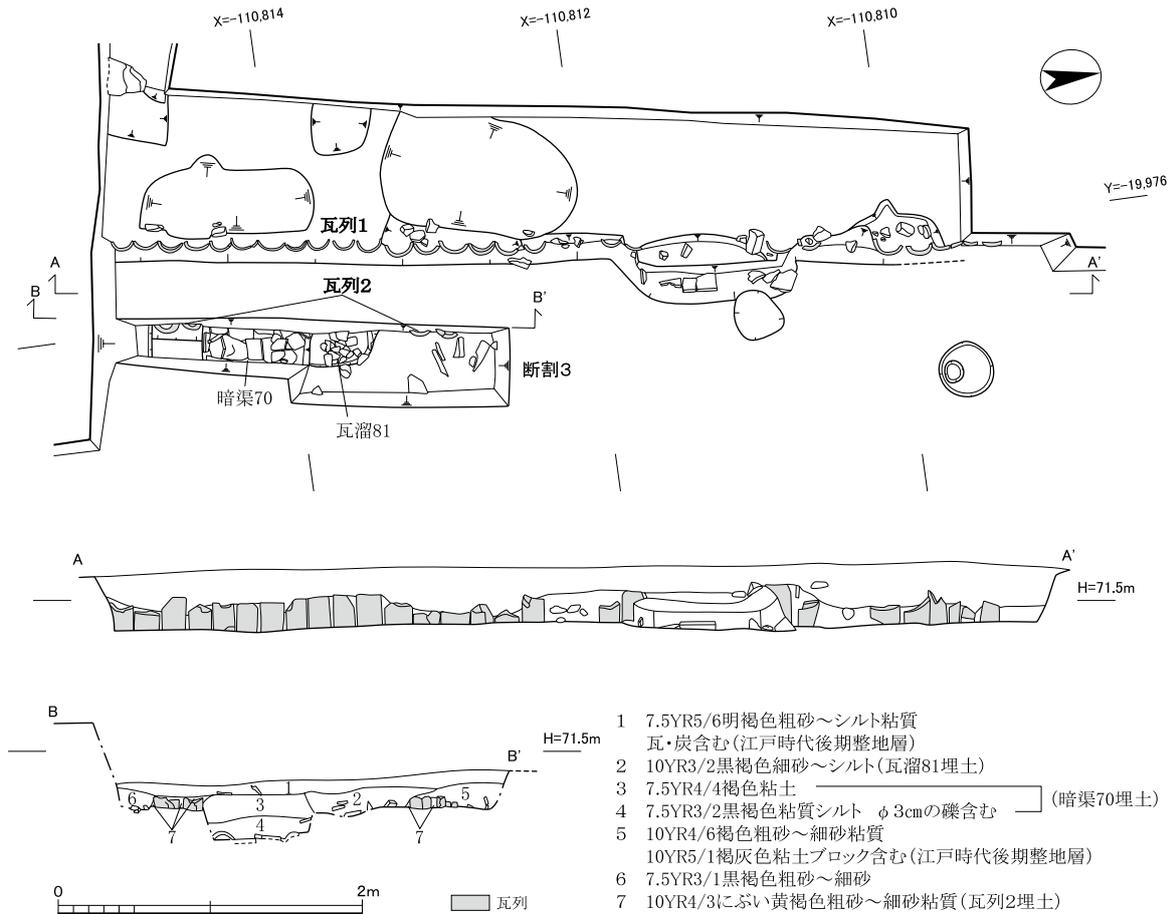
図12 瓦列1・2実測図(1:50)

瓦列2 (図12、図版4-1) 断割3内で検出した南北方向の瓦列である。瓦溜81や暗渠70などにより壊されており、4枚の丸瓦を検出したのみであるが、後述する瓦列1から0.5m東に並行して造られている。

瓦列1(図12、図版3-4) 調査区の南西部で検出した。丸瓦の広端を上にして並べ、土留めとした遺構である。南側は調査区外に広がる。北側は基壇1へ接続する可能性が考えられるが、攪乱のため不明である。検出長は5.6mである。瓦列の西側で土留めされた土の上面は固く締まっており、基壇1とほぼ同一レベルの71.54m前後である。基壇面に続く面を形成していたことが想定される。

瓦溜81(図12) 断割内にて検出した。江戸時代後期の整地層下層を掘り込んで構築される。南北4m以上、東西22cm以上である。遺構検出にとどめたため、深さは不明である。

③ 古絵図の建物規模、桁行13間、梁行9間半を参考とし、1間を1.8mとして復元すると、東西約23.4m、南北17.1mとなり、今回の建物南北規模とほぼ合致することがわかった。さらに古絵図では、小方丈と大方丈を結ぶ廊下の部分が描かれる。今回検出した瓦列1は、多少位置はずれるがそれに相当する可能性が高い。または、瓦列1上面が基壇1とほぼ同一レベルの71.54m前後であることから、基壇面に続く面を形成するために造成されたと考えられる。

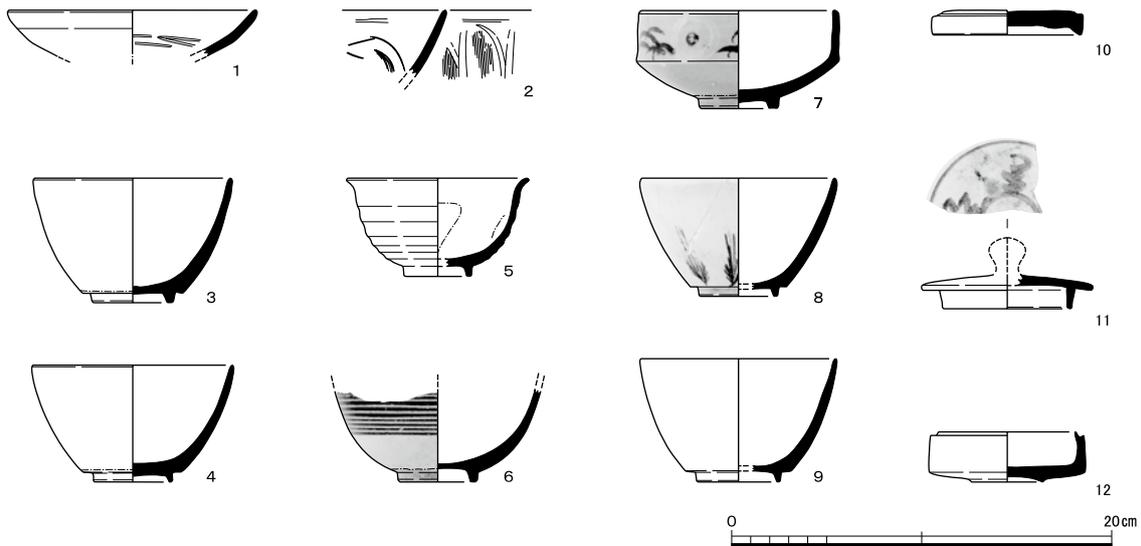
図13 土器実測図（1：4）

1は瓦器碗である。復元口径13.0cm、残存する器高は2.3cmである。和泉型。外面はオサエで、内面に粗いミガキを施す。基壇構築土下層より出土した。2は輸入磁器の青磁碗である。小片のため、口径・器高などは不明。外面は蓮弁文に櫛描文、内面は劃花文を配する。基壇1の上面より出土。その他にも、小片のため掲載していないが、江戸時代後期の整地層から京都Ⅷ期の土師器皿¹⁾が出土している。高台寺創建以前に当地に存在したとされる雲居寺、岩栖院に関する遺物の可能性がある。

土坑71出土土器 (3～6) 3～6は施釉陶器である。3は口径10.2cm、器高6.6cm。4は口径10.5cm、器高6.2cm。3・4共に淡黄色の釉を施し、高台は削り出す。京・信楽系で、18世紀中頃である。5は口縁9.5cm、器高5.2cm、全面に灰白色の釉を施し、口縁から内面にかけて、一部鉄釉と青色の釉を施す。6は底径4.0cm、残存高4.9cm、浅黄橙色の釉を施し、外面体部に鉄釉による回転模様が施される。5・6は19世紀初めと考えられる。

江戸時代後期整地層出土土器 (7～10) 7～9は施釉陶器である。7は口径10.1cm、器高5.2cmで、京・信楽系の半筒碗いわゆる煎じ碗である。体部下半部が斜めに開き、口縁部は直立する。立ち上がりは短く、鉄絵と白化粧土による模様が施されている。見込に目痕が残る。高台は削り出

し。18世紀中頃に比定される。8は口径10.1cm、器高6.3cmの京・信楽系の椀で、いわゆる小杉椀である。全体に淡黄色の釉が施され、体部に鉄釉と呉須で二株の松が描かれる。若松文が簡略化されているものの、信楽焼の牧9-2号窯で見られる模様と類似し、18世紀中頃に比定される²⁾。9は口径10.2cm、器高6.5cmの京・信楽系の椀である。灰白色の釉が施される。8・9は共に高台が削り出し、同法量のため、同時期と思われる。10は焼塩壺蓋である。口径7.7cm、器高1.3cmである。ロクロ回転ナデが内外にみられる。

明治・大正時代造成土出土土器（11・12） 11・12は施釉陶器である。11は復元径6.7cm、蓋物の蓋。全体に灰白色の釉が施され、摘み部分を囲むように鉄釉と緑色の釉で文様が施されている。京・信楽系。12は口径7.0cm、器高2.8cmの合子の身。灰白色の釉が施されている。京・信楽系。いずれも19世紀中頃である。

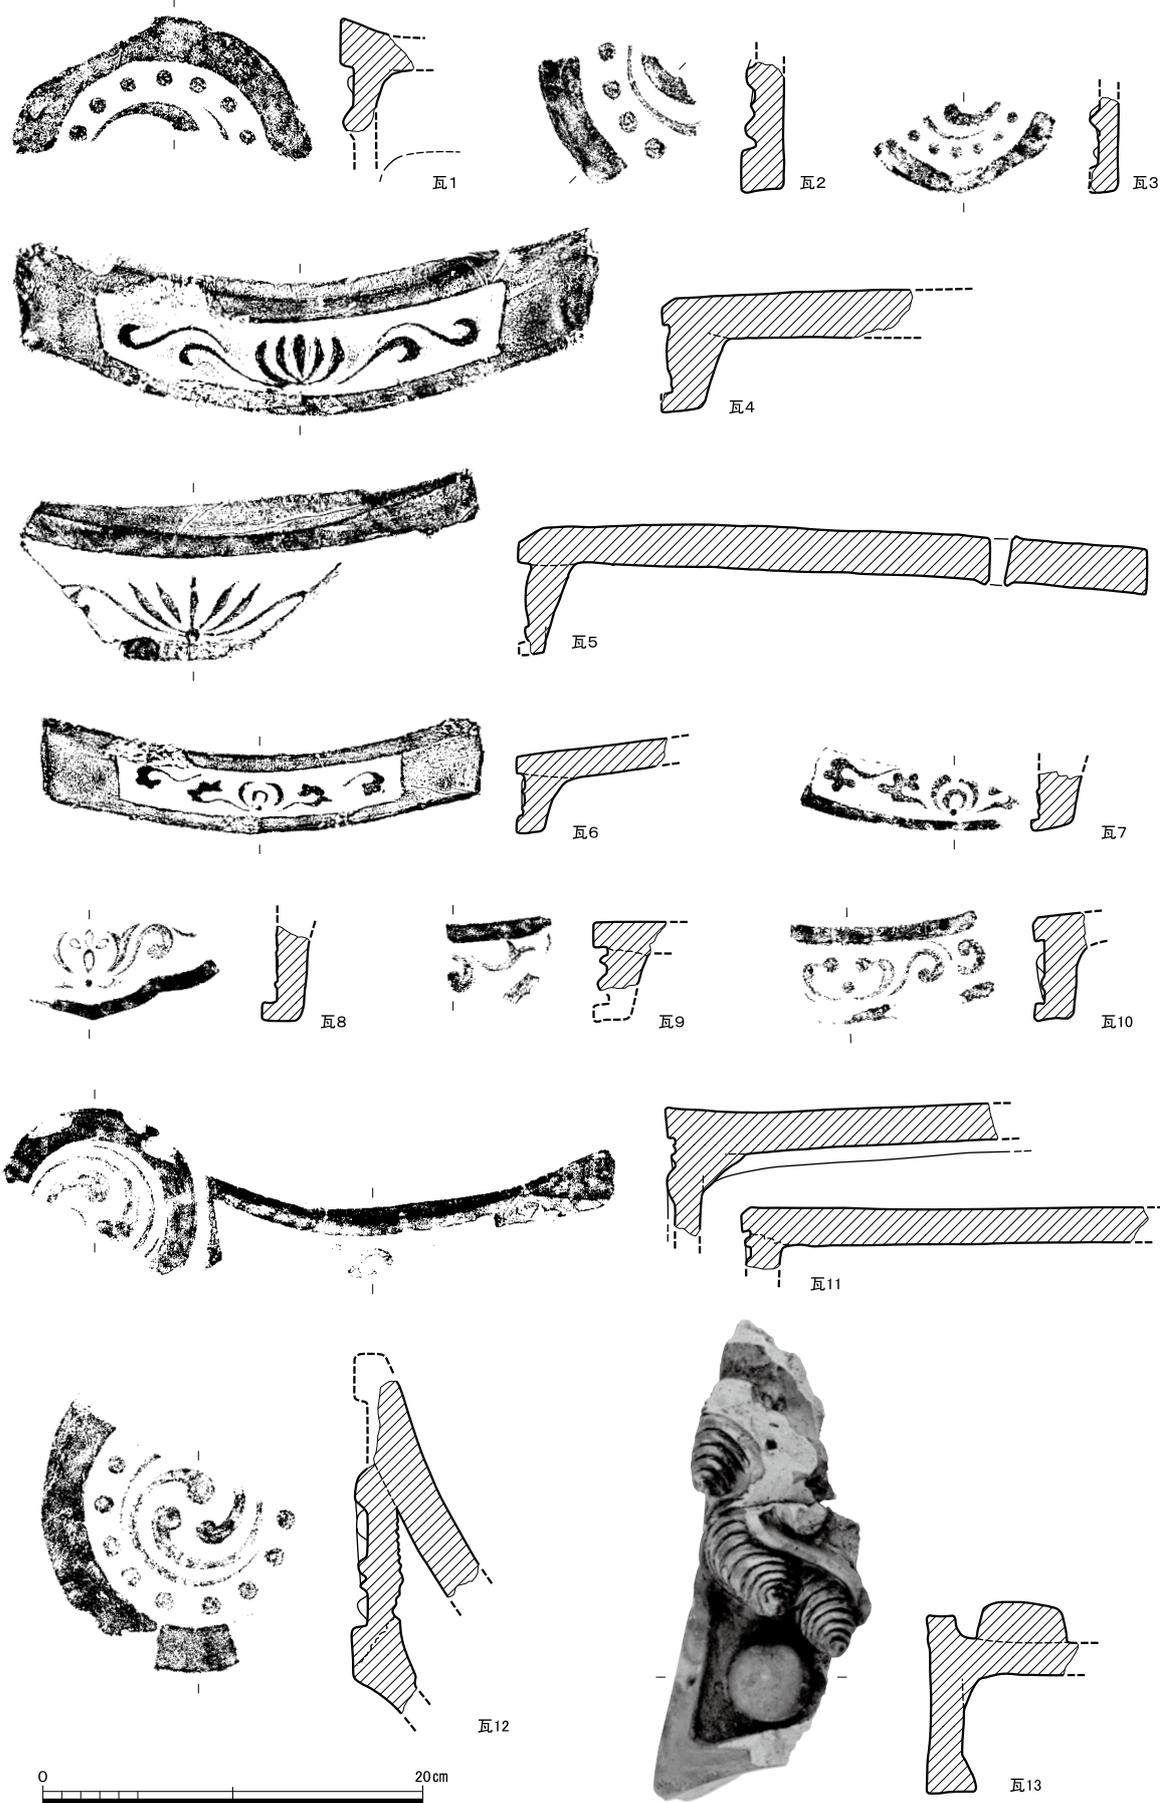
图14 軒瓦・道具瓦拓影及び実測図（1：4）

軒丸瓦（図14 瓦1～3） 軒丸瓦はすべて三巴文である。残りが悪く、同文確認は難しい。瓦1は左巴文で、尾は互いに離れる。珠文を配す。明治・大正時代造成土出土。瓦2は右巴文に珠文を配す。瓦3は左巴文で珠文を配す。尾は互いに離れる。瓦2・3は江戸時代後期の整地層出土。瓦1・2が軒平瓦4とほぼ同時期と考えられる。

軒平瓦（図14、図版4-2 瓦4～9） 軒平瓦は、いずれも均整唐草文である。瓦4は中央に五葉文を配し、左右に2回転の唐草文を配する。この文様は、豊臣秀頼が寄進した相国寺法堂の瓦とされるもの³⁾と同文で、淀城跡出土のもの⁴⁾と酷似する。また、瓦当上縁の中央に幅広の面取りを呈し、瓦当面と平瓦接合部に強い横ナデ、平瓦凹面は丹念に横ナデしている。また、相国寺の現、法

堂が慶長10年建立とされることから、この軒平瓦は、江戸時代前期つまり、高台寺創建時に使用された瓦と考えられる。瓦5は中央に五葉文を配し、左右に唐草文を配する。顎の形状から瓦4より新しい時期の可能性はある。瓦6は凸型均整雲形唐草文。瓦当面にキラコを施す。顎部凸面と顎部裏面は横ナデを施す。瓦7は凸型均整雲形唐草文。顎接合面に横方向のカキメを施す。6・7は同文異範であり、妙心寺庫裏修理の際に見つかっている軒平瓦と同文であると考えられ、17世紀から18世紀頃のものと考えられる⁵⁾。これらの軒平瓦はすべて暗渠70で出土している。瓦8・9は均整唐草文の滴水瓦である。瓦当面にキラコを施す。19世紀である。いずれも明治・大正時代造成土から出土している。

軒棧瓦 (図14 瓦10・11) 瓦10は均整唐草文。軒棧平瓦部のみが残る。江戸時代後期の整地層出土。瓦11は小丸瓦当が左三巴文で、尾は離れる。平瓦部瓦当は立浪文か。菱形に折松葉の刻印を押捺する。また、平瓦部瓦当文様区が小丸瓦当によって隠されている。平部瓦当裏面移行部に強い横ナデの痕跡、凸面に離れ砂がみられる。平瓦部瓦当上縁並びに右脇縁は面取りが施されている。一部に二次被熱がみとめられる。暗渠70出土。

道具瓦 (図14 瓦12・13) 瓦12は鳥衾瓦である。左三巴文で尾は離れる。外区に珠文を施す。瓦当面にキラコを施し、瓦当内面には全面にカキメが施されている。土坑71から出土している。

瓦13は鬼瓦である。珠文の部分と三連の髭が残る。江戸時代後期の整地層から出土している。

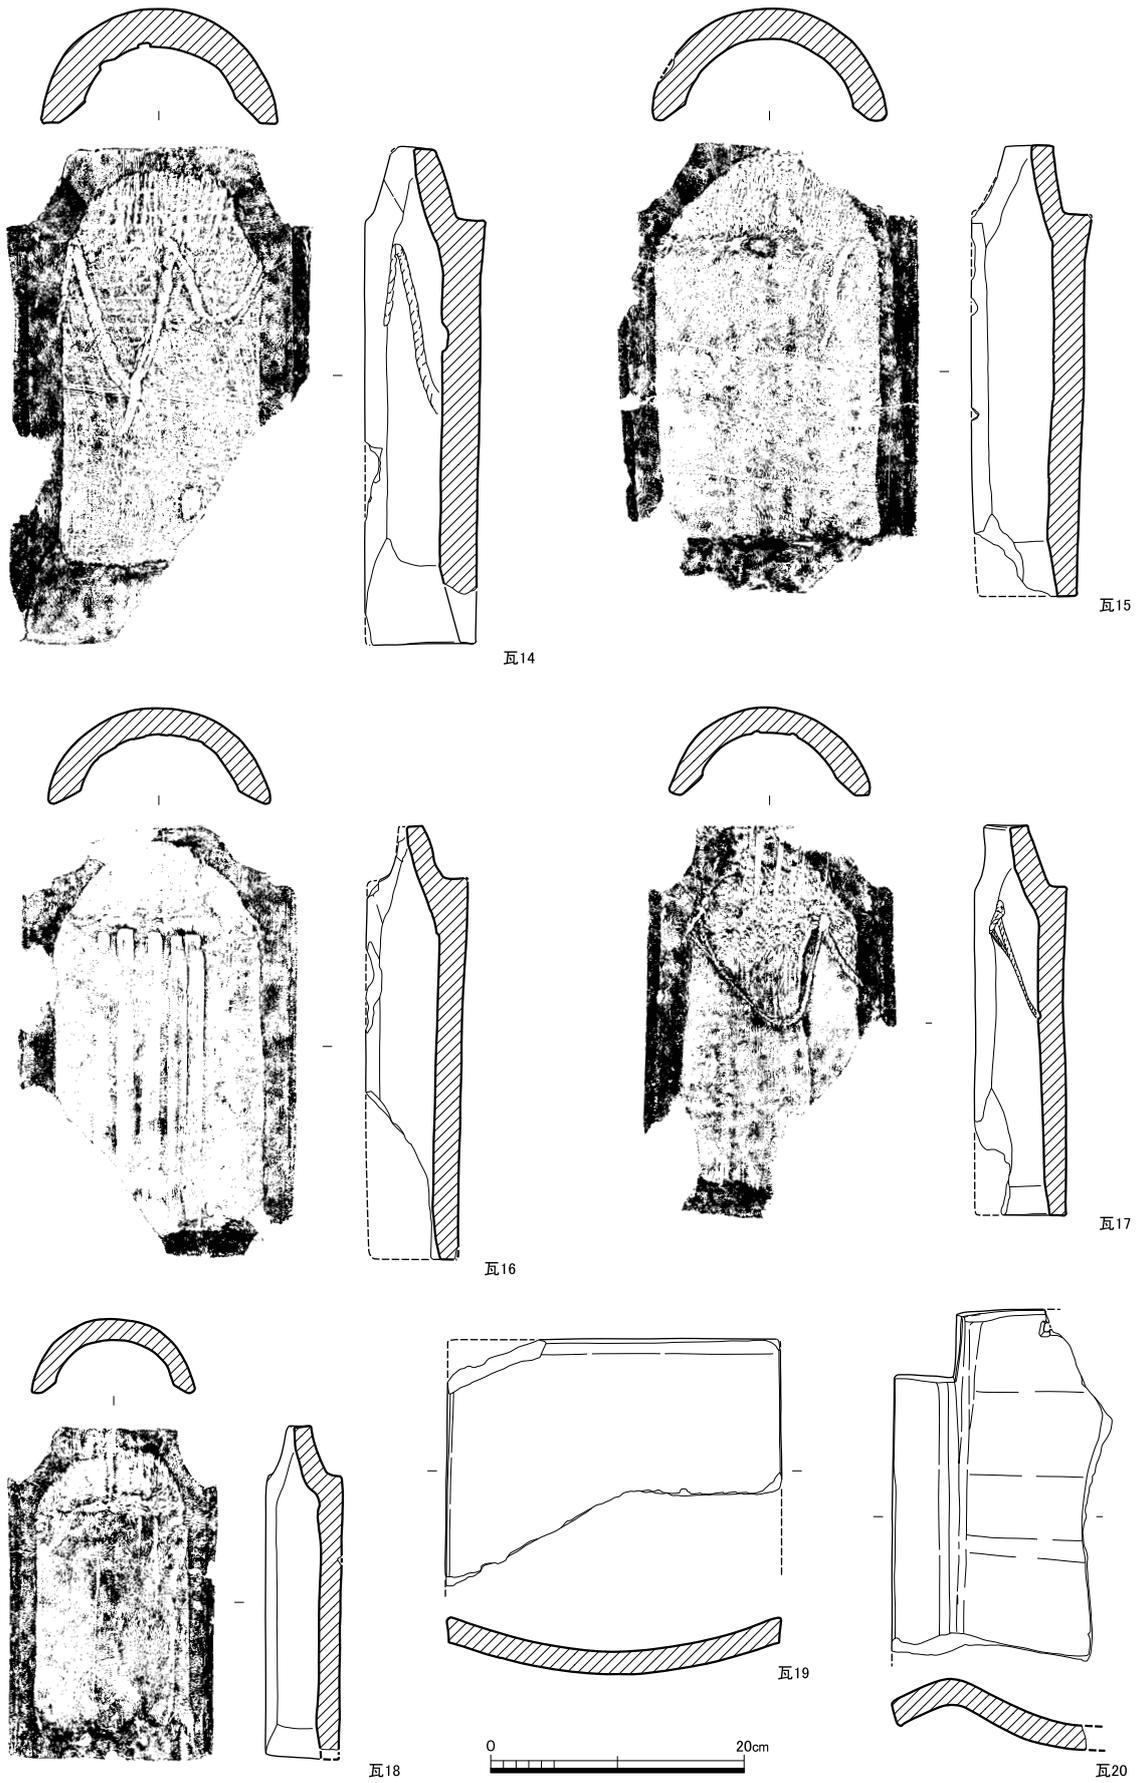
图15 丸瓦・平瓦拓影及び実測図（1：6）

丸瓦 (図15 瓦14～18) 瓦14～16は暗渠70に使用された瓦である。瓦14は狭端幅18.0cm・長さ39.5cm、玉縁幅10.5cm・長さ6.0cmある。成形は、凹面に鉄線切り離し痕跡が付く。布目残り、吊り紐痕跡が付く。両側縁・玉縁部端縁の内面にヘラで面取りを施す。凸面は縦ナデでヘラミガキを施す。玉縁部から狭端部は横ナデである。胎土は砂粒を含む。焼成は硬質。瓦15は狭端幅18.0cm以上・長さ35.9cm、玉縁幅9.0cm以上・長さ5.5cmある。成形は、凹面に鉄線切り離し痕跡が付く。布目残り。両側縁・玉縁部端縁の内面にヘラで面取りを施す。凸面は縦ナデでヘラミガキを施す。玉縁部から狭端部は横ナデである。胎土は砂粒を含む。焼成は硬質。二次被熱を受け、色調はにぶい橙色を呈する。瓦16は狭端幅15.5cm・長さ34.5cm、玉縁幅7.5cm以上・長さ4.2cmある。成形は、凹面に鉄線切り離し痕跡が一部残り、棒状工具による刺突痕が付く。両側縁・玉縁部端縁の内面にヘラで面取りを施す。凸面は縦ナデでヘラミガキを施し、中央部に刻印がある。玉縁部は横ナデである。胎土は砂粒・小礫を含む。焼成は硬質。瓦17は狭端幅15.5cm・長さ31.1cm、玉縁幅8.0cm以上・長さ4.8cmある。成形は、凹面にナデが施されるが、一部に布目残り。吊り紐痕跡が付く。両側縁・玉縁部端縁の内面にヘラで面取りを施す。凸面は縦ナデを施す。玉縁部は横ナデである。胎土は砂粒・小礫を多く含む。焼成は硬質。雨落溝60の上を覆う層から出土している。瓦18は広端幅13.4cm・長さ26.5cm、玉縁幅7.0cm・長さ4.0cmある。成形は、凹面は縦ナデされ一部鉄線切り離し痕跡が残る。両側縁・玉縁部端縁の内面にヘラで面取りを施す。凸面は縦ナデを施す。玉縁部は横ナデである。胎土は砂粒・小礫を多く含む。焼成は硬質。二次被熱がみとめられ、色調は灰黄色を呈する。江戸時代後期の整地層出土。

平瓦 (図15 瓦19) 瓦19は幅26.5cm、長さ19.7cm以上、厚さ1.8cmである。成形は粘土板1枚

作りである。凹面は横ナデ、両側縁部と側面は縦ナデを施す。凸面には離れ砂が付着する。両側縁・広端面の内面にヘラで面取りを施す。胎土は砂粒・小礫を含む。焼成は硬質である。暗渠70で使用された瓦である。

棧瓦（図15 瓦20） 瓦20は棧瓦で、幅17.4cm以上、長さ28.0cm以上、厚さ1.9cmである。凸面に離れ砂が付着する。尻部に釘孔、切り込みがある。谷部の凹凸面には縦ナデを施す。暗渠70に使用された瓦である。

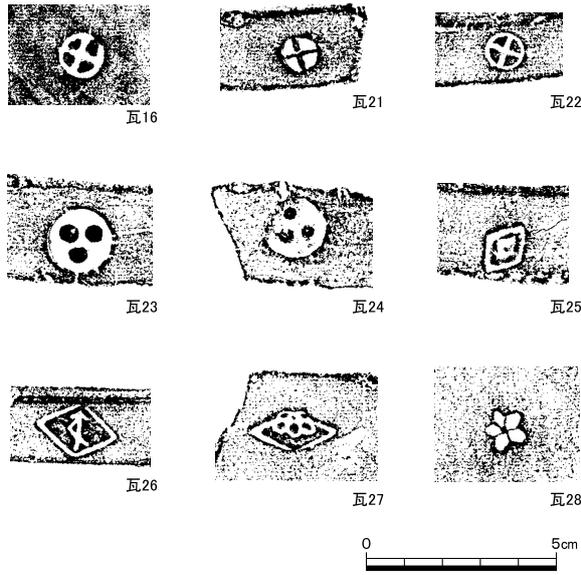
図16 瓦刻印拓影（1：2）

花文」がある。軒平瓦（1点）、丸瓦（4点）・平瓦（13点）、棧瓦（3点）、軒棧瓦（1点）にみられる。刻印は、丸瓦は狭端部凸面部、平瓦は端面部分に施されたものが大半である。明治・大正時代造成土、江戸時代後期の整地層、暗渠70から多く出土した。

刻印瓦（図16 瓦16・21～28） 刻印瓦は9種類、22点である。「○に十字」・「○に三星」・「二重◇」・「◇折松葉」・「◇花」・「五弁

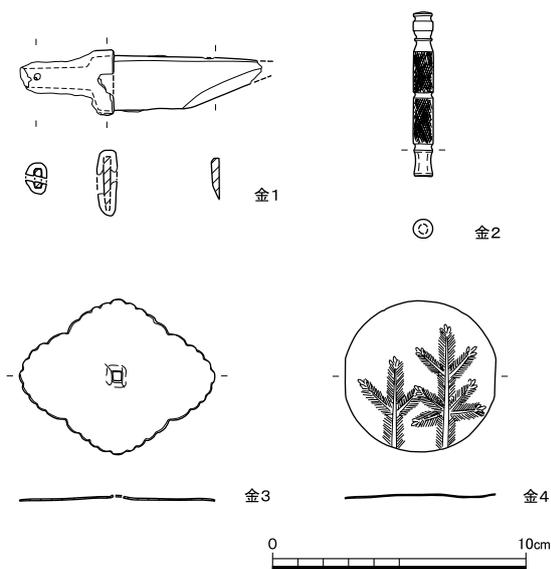
図17 金属製品実測図（1：3）

金属製品は、明治・大正時代造成土や据付穴44から出土した。

金1は鉄製刀子である。刀身は9.5cm以上。棟は3.7cm、目釘孔が1つ穿たれている。刃渡は5.3cm以上。片刃である。据付穴44の根石の下から出土した。金2は火箸の持ち手部分である。長さ6.5cm、径0.6～0.8cmで、下端に0.35cmの孔を穿つ。孔に箸部が挿されていたと考えられる。上端は宝珠状

に加工され、中央部には2段にわたって格子状の模様が刻まれる。江戸時代後期の整地層上面から出土した。金3は銅製の釘隠しで、縦6.2cm、横7.7cm、厚さ0.5mmである。花菱の形で、表面には上にさらに装飾された釘隠しが重ねられた痕跡がみられる。金4は銅板で、縦6.0cm、横5.9cm、厚さ0.5cmである。松の彫金が施されている。用途は不明。5.9cm幅の板から切り出されたと考えられ、左右の外形に基の材の幅とみられる真っ直ぐな部分が存在する。釘穴などが見られず、何かにはめ込んで使用されたものと想定される。金3・4は明治・大正時代造成土出土。

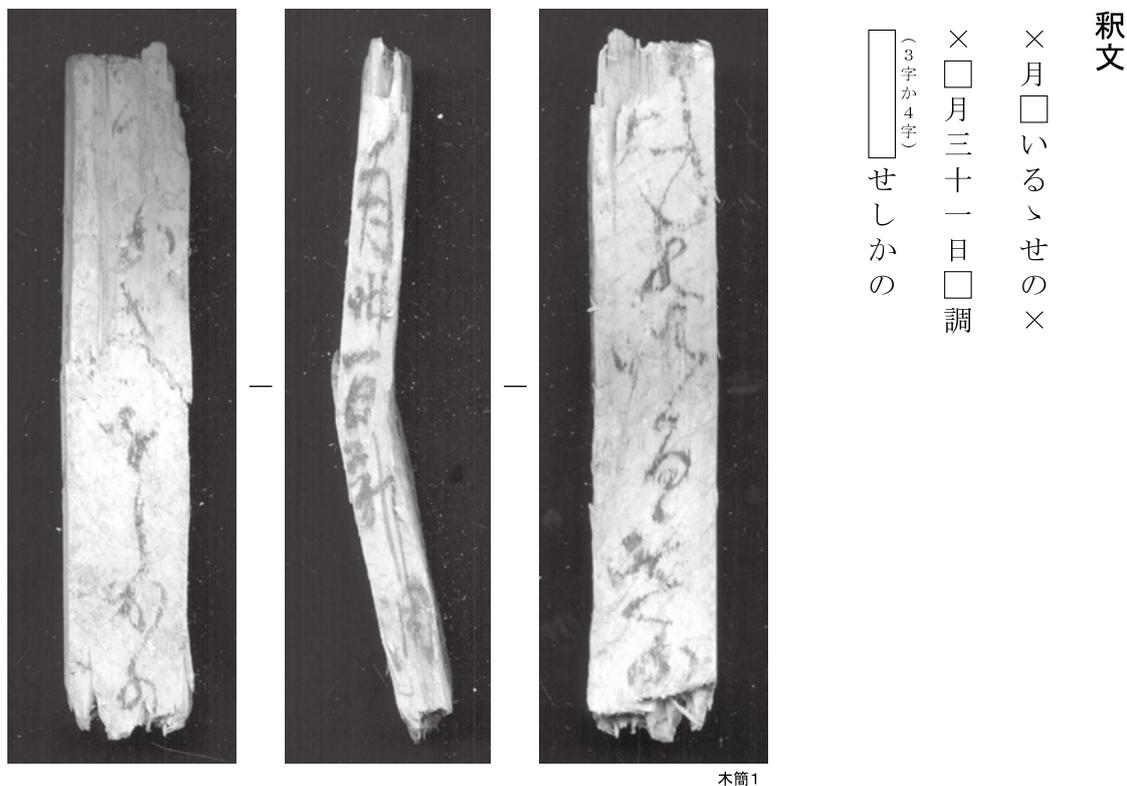
図18 木簡赤外線写真 (1 : 1)・積文

長さ9.0cm以上、幅1.5cm、厚0.6cmの加工された木片である。表・裏及び一側面の三面に文字が書かれている。また、記載の日付に31日とある⁶⁾ことから、太陽暦が採用された明治5年以降に書かれたものと考えられる。明治・大正時代造成土から出土した。

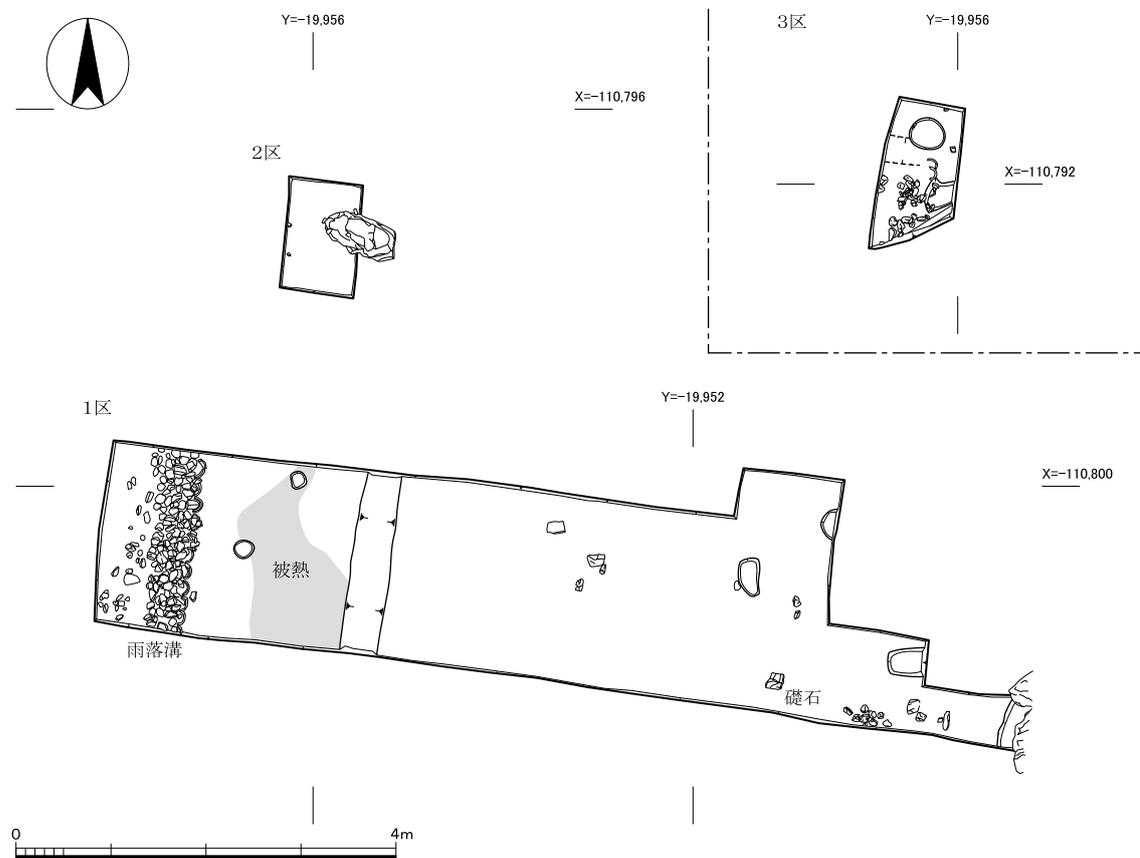
図19 平成17年度調査 遺構平面図（1：80）

周辺の調査でも述べた通り、調査区の北東部、偃月池西側の調査では、小方丈の雨落溝と考えられる遺構と古絵図（図20）に記載される書院の礎石と考えられる方形の石を検出している。雨落溝は、完形の丸瓦の広端が上になるように立て、南北方向に一直列に並べ、その瓦列の西側に拳大の川原石を60cm幅で敷き詰めた遺構である。一方、礎石はチャートで一辺15cmである。雨落溝に使用された江戸時代前期の丸瓦には、今回の調査でも出土した、五弁花文の刻印が施されたものがみられた。

平成17年度に行った調査については、文久3年に焼失した小方丈の状況と現状の池の変遷を明らかにする目的で、本調査区の北東側で行われた。遺構としては、瓦列・敷石遺構(雨落溝)、礎石を検出した。瓦列・敷石遺構(雨落溝)は、真黒石と呼ばれる黒色の玉石を敷き、瓦列は丸瓦の端面が上になるようにして、敷石を縁取るように立てられていた。小方丈に伴う雨落溝が想定されている。

① 平成17年度の調査で検出した雨落溝は、今回検出した雨落溝60と同じもので、それぞれ建物1の東辺部と北東隅部に相当すると考えられる。従って、建物1すなわち、寛政年間再建小方丈の基壇の南北規模（雨落溝間）が約18mである事が明らかとなった。

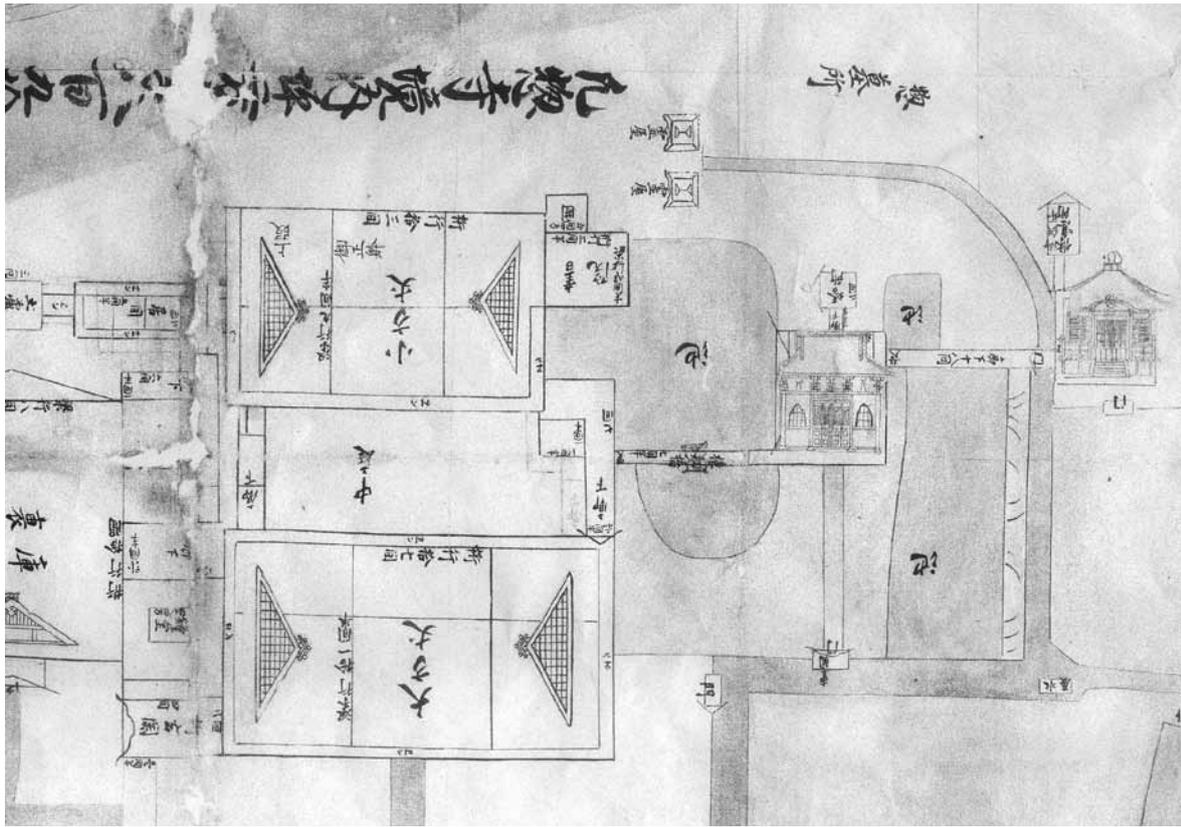
図20 高台寺所蔵古絵図

② 高台寺には、古絵図（図20）が残されており、平成17年度の調査では、古絵図の開山堂西側にある池の汀と小方丈の北東部、書院に当たる部分を調査したこととなる。また、古絵図と今回

検出した遺構を比較してみると、絵図に描かれる小方丈の南端と、中庭の部分、基壇1やその上に建つ建物1がよく一致している。

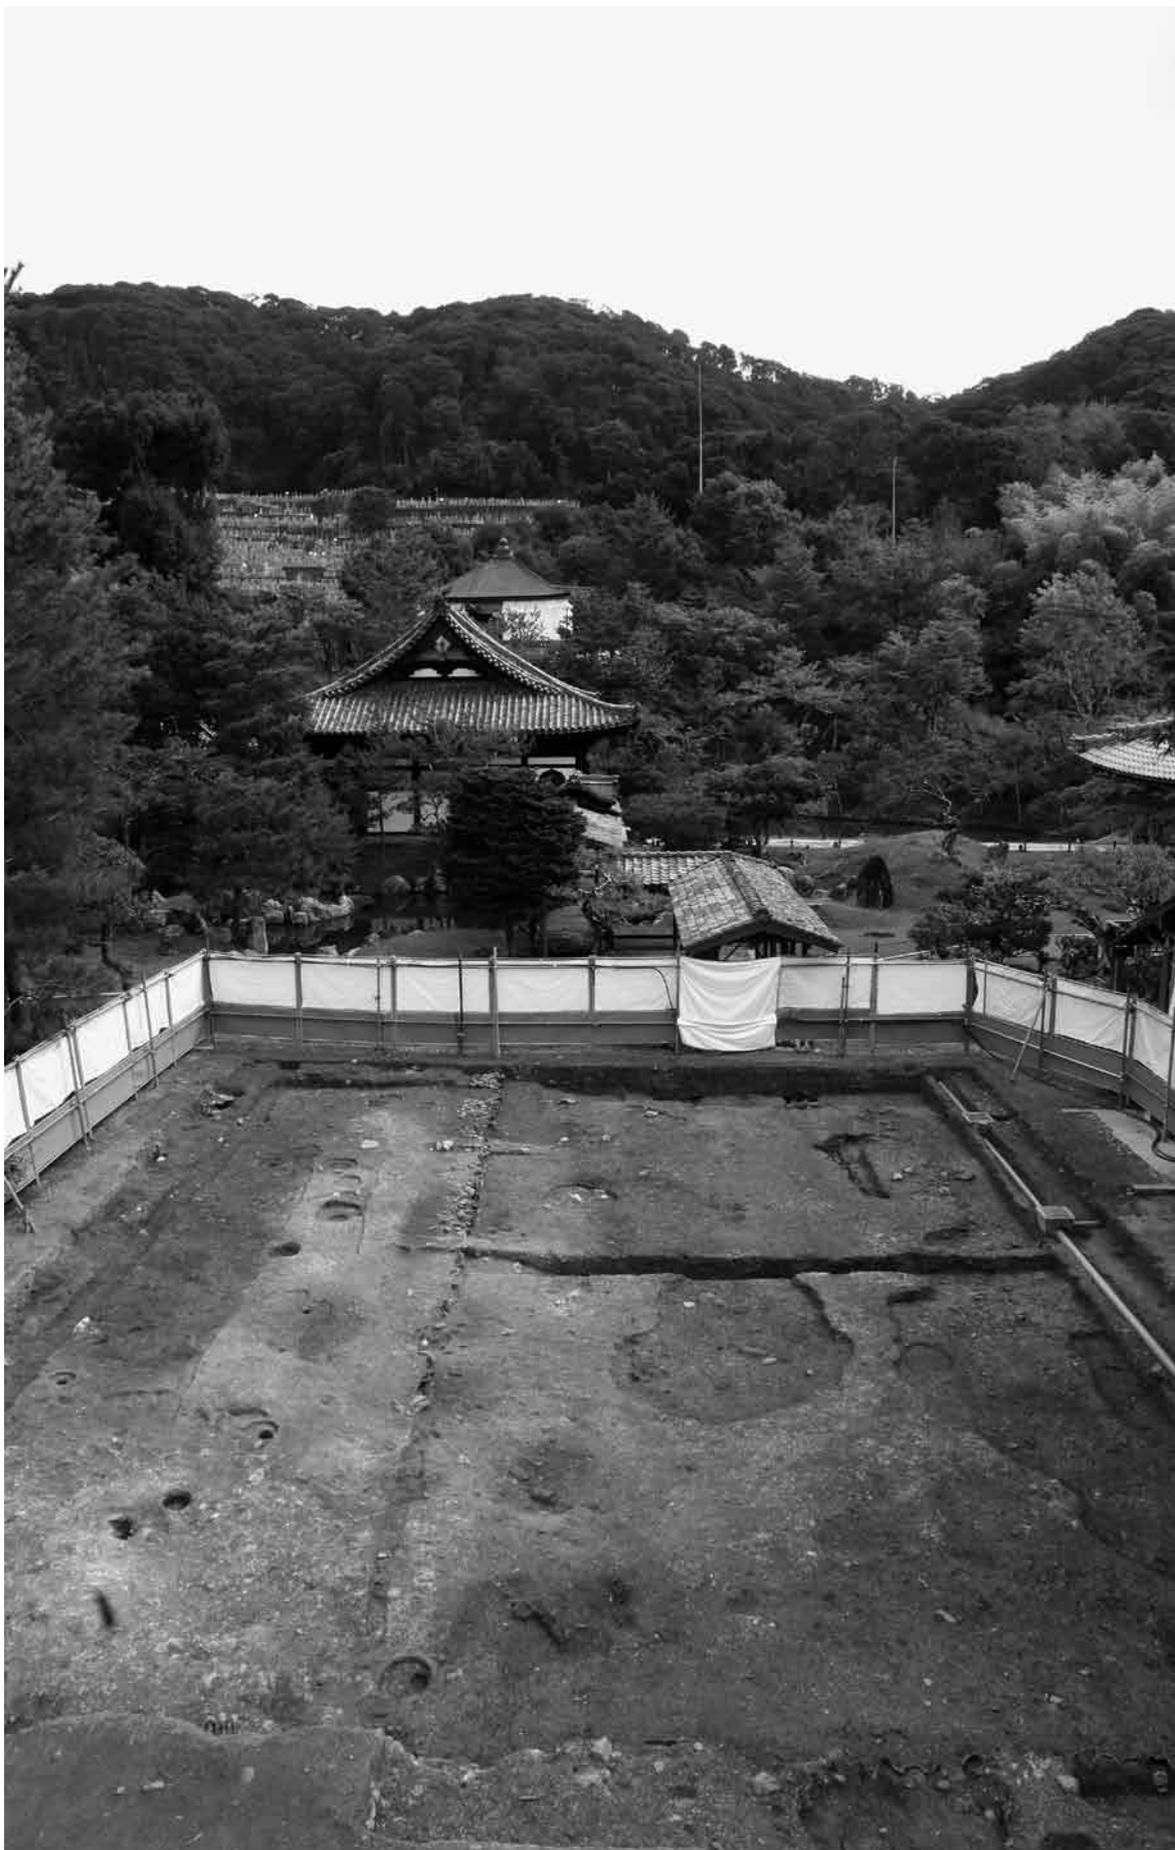
調査区全景（西から）
