史跡・名勝 高台寺庭園

京都市埋蔵文化財研究所発掘調査報告
二〇一八―七

公益財団法人 京都市埋蔵文化財研究所

このたび、高台寺小方丈再建計画に伴う史跡名勝高台寺庭園の発掘調査について調査成果を報告いたします。本報告の内容につきましてお気づきのことがございましたら、ご教示賜りますようお願い申し上げます。

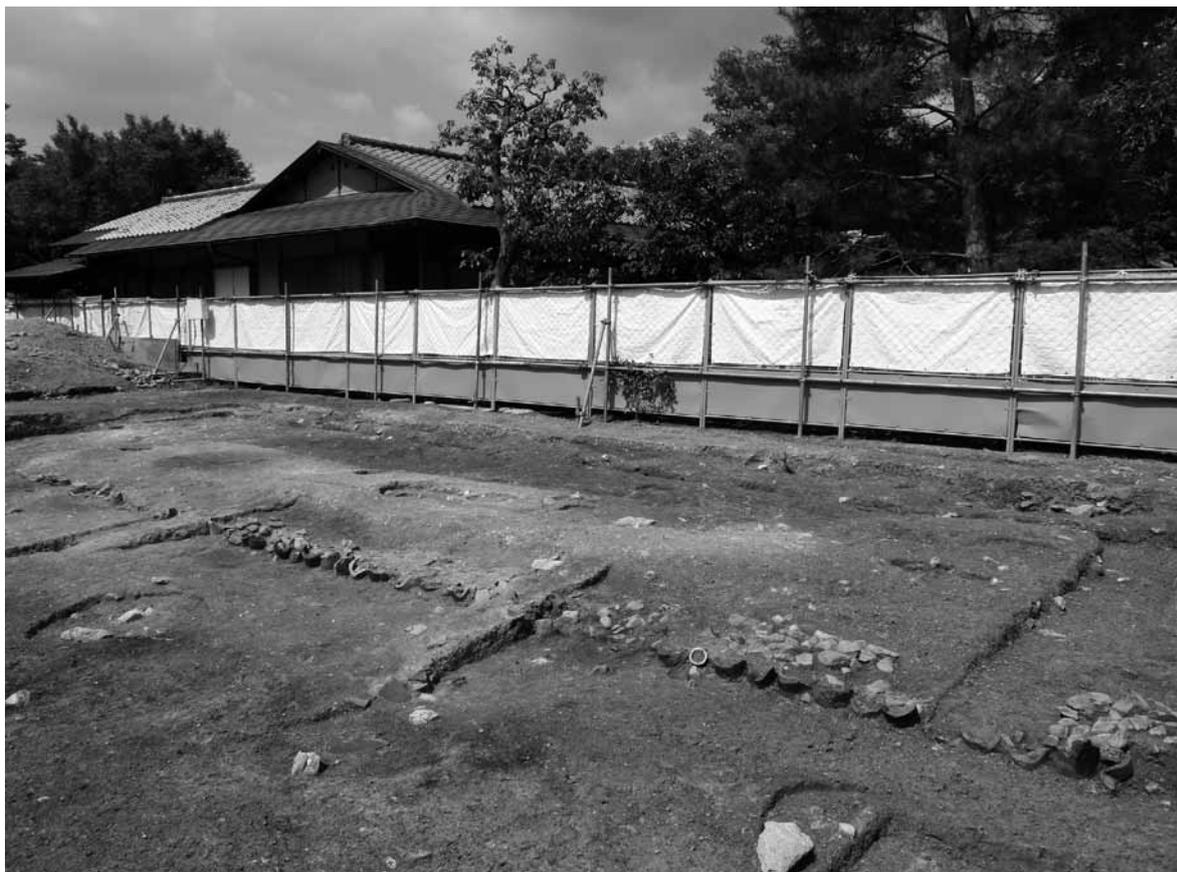
1 基壇1・雨落溝60（南東から）

基壇 1 (図9、図版2-1) 現代盛土直下で検出した。調査区の北側約1/3が基壇であり、北端から5mの地点で、基壇の端を確認した。南西部は攪乱のため、削平されている。基壇上面の標高は71.8mである。基壇構築土には焼土や炭を多く含む。

雨落溝 60 (図9、図版2-1) 基壇1の南側に並行して検出した溝である。溝を掘削後、2～4cm大の石を南北0.5m幅で敷き詰め、南端に広端を上にした丸瓦を立て並べている。

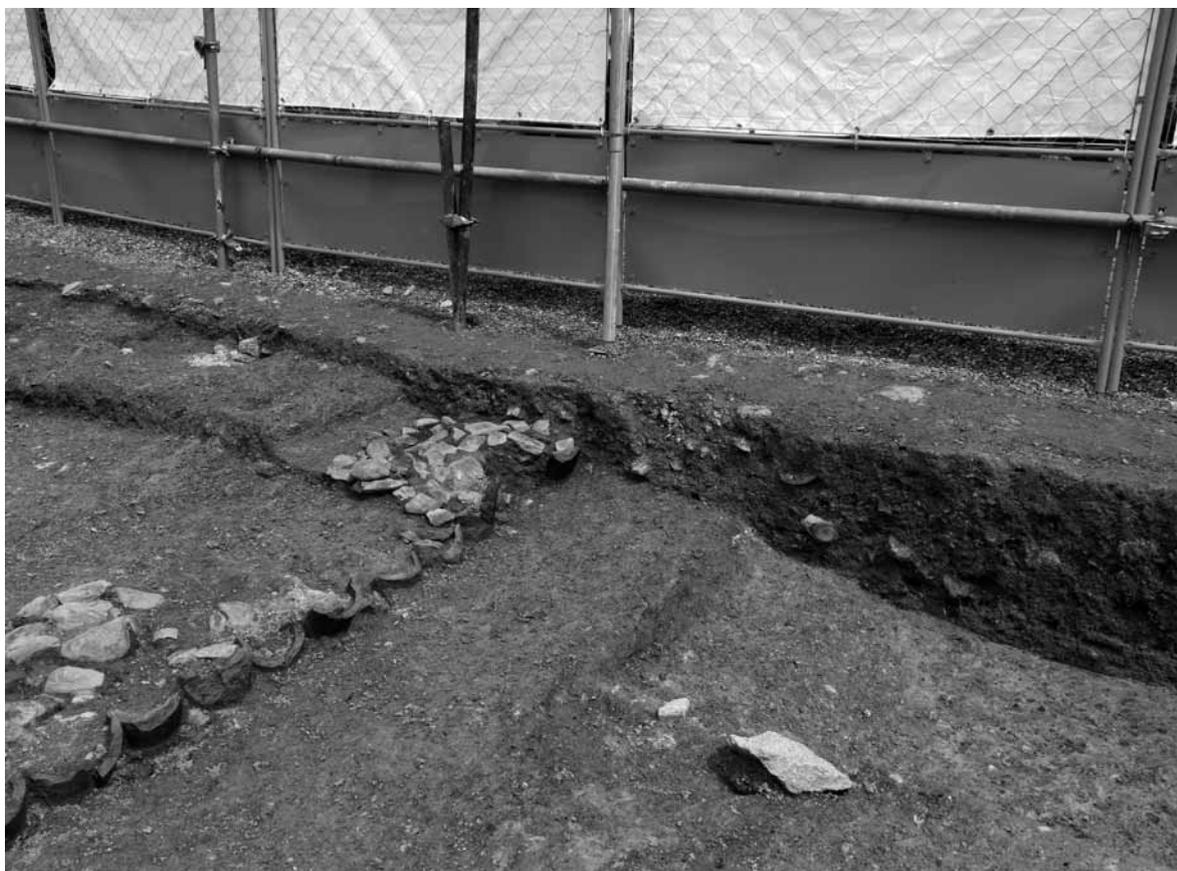
2 基壇2検出状況（南西から）

基壇2 (図版2-2) 断割1・2内で検出した基壇の南辺部である。後述する江戸時代後期の基壇1南辺より1.5m南で検出した。基壇南辺には、にぶい黄褐色の均質な砂が敷かれており（東壁14層）、化粧砂の可能性が考えられる。

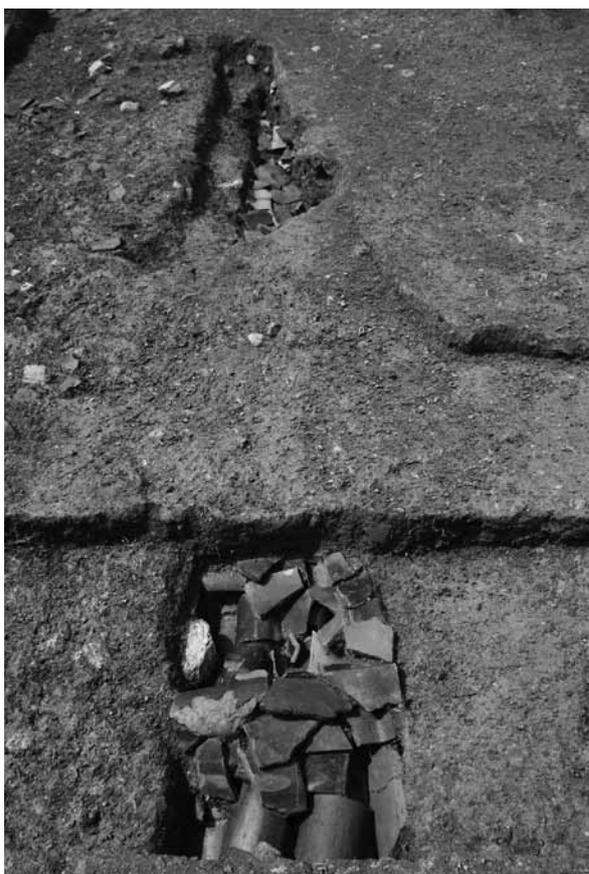
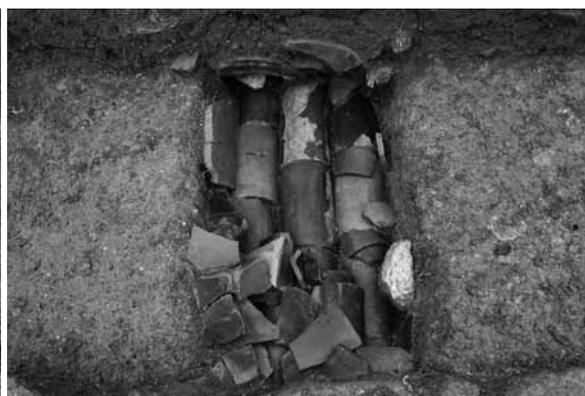
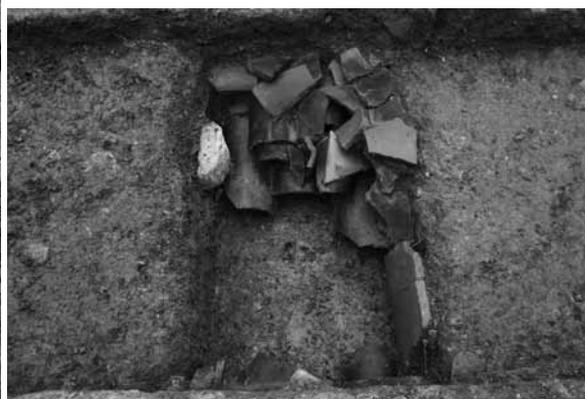
暗渠70(図11、図版3-1~3) 調査区南部断割内、攪乱内にて検出した。東西溝で、幅0.6~0.7mである。前述の通り、江戸時代後期の整地層下層を掘り込んで溝を構築し、底部に丸瓦を3列敷き、その間をまたいで上に丸瓦を2列敷き、その上に平瓦片を敷きつめ、さらに土を被せて暗渠を構築していた。断割1と断割2内の丸瓦上面で高低差を確認したところ、西が0.2m低く、約7°の傾斜で西へ水を流していたことがわかった。

1 暗渠70検出状況（東から）

2 暗渠70丸瓦検出状況（西から）

3 暗渠70完掘状況（東から）

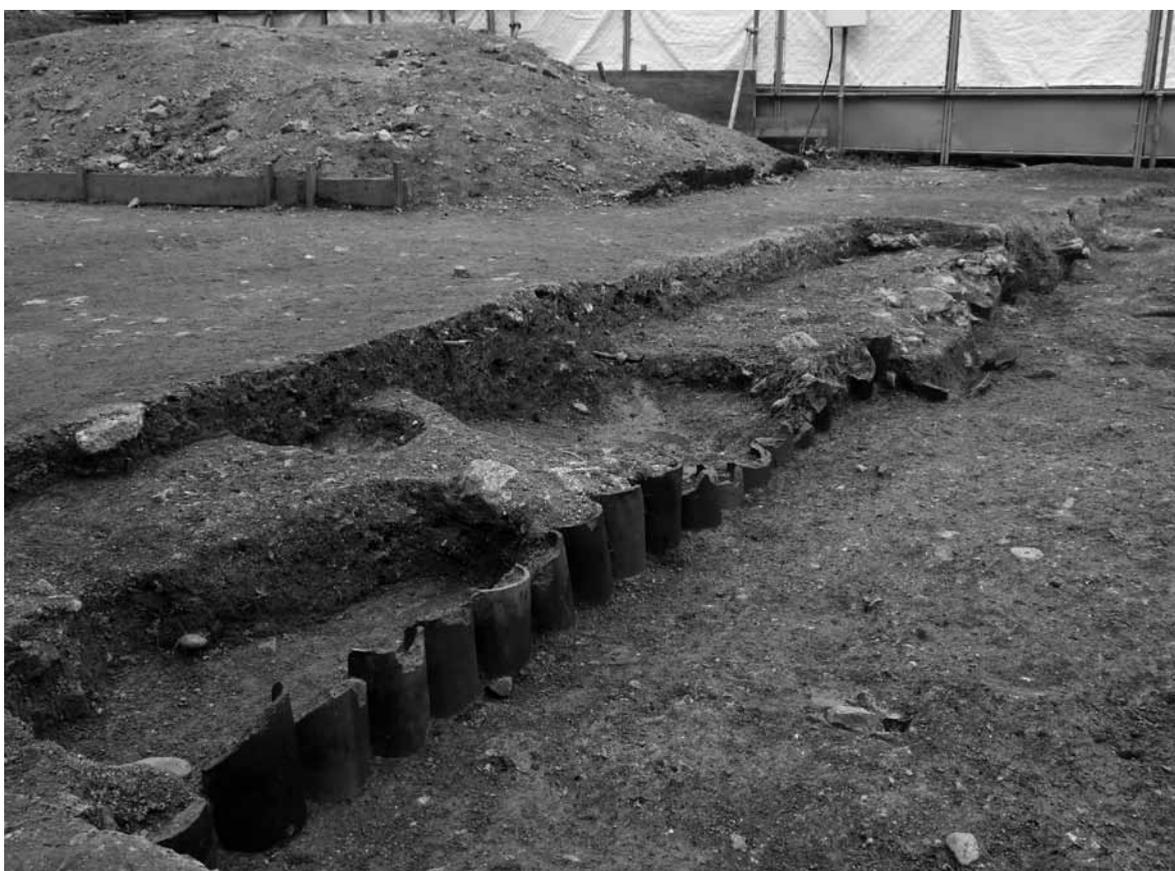
4 瓦列1（南東から）

瓦列1(図12、図版3-4) 調査区の南西部で検出した。丸瓦の広端を上にして並べ、土留めとした遺構である。南側は調査区外に広がる。北側は基壇1へ接続する可能性が考えられるが、攪乱のため不明である。検出長は5.6mである。瓦列の西側で土留めされた土の上面は固く締まっており、基壇1とほぼ同一レベルの71.54m前後である。基壇面に続く面を形成していたことが想定される。

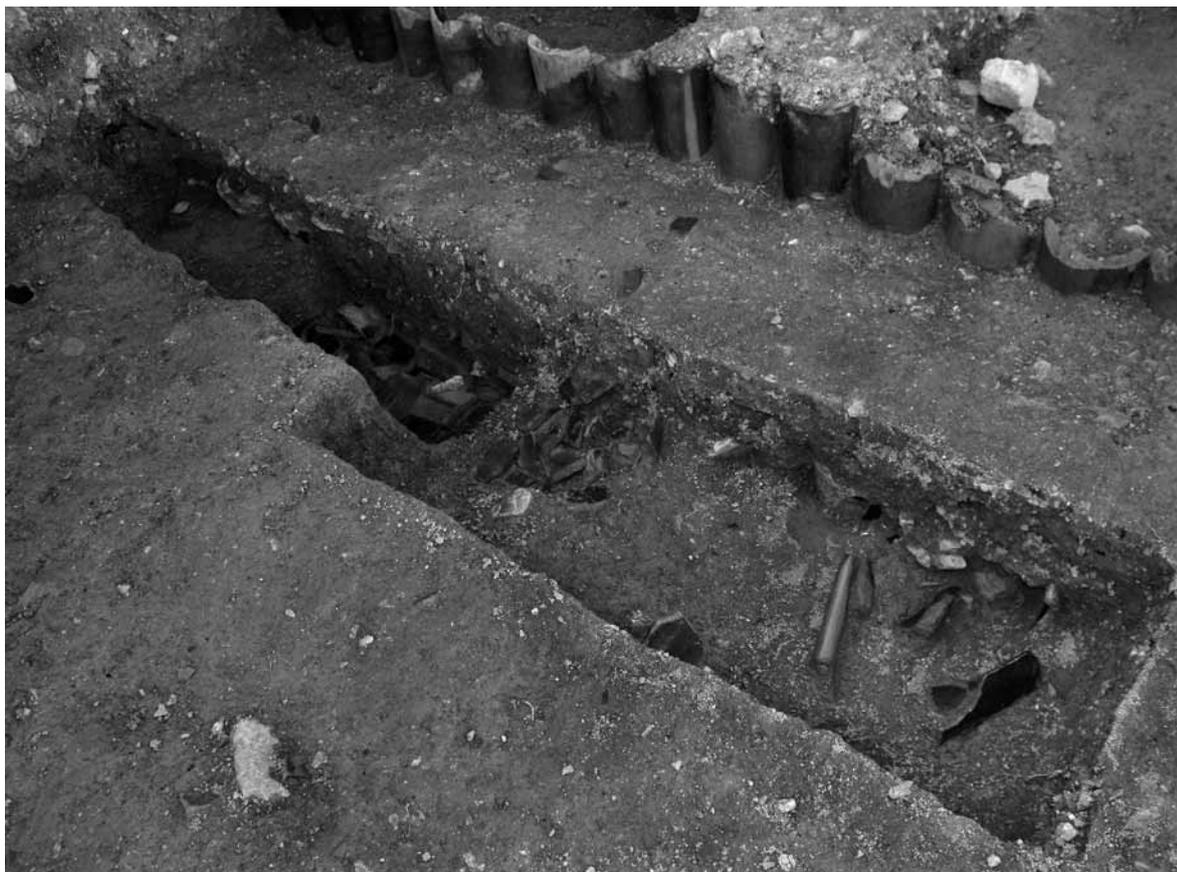
1 断割3遺構検出状況（北東から）

瓦列2 (図12、図版4-1) 断割3内で検出した南北方向の瓦列である。瓦溜81や暗渠70などにより壊されており、4枚の丸瓦を検出したのみであるが、後述する瓦列1から0.5m東に並行して造られている。

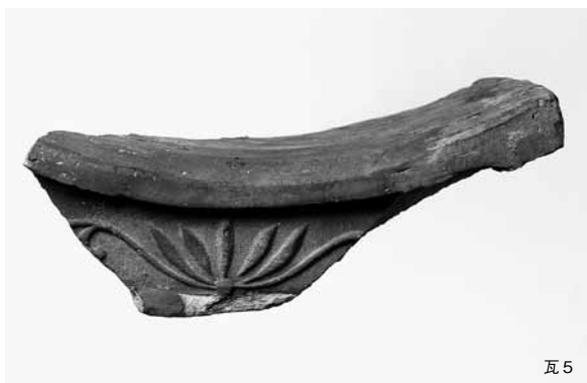
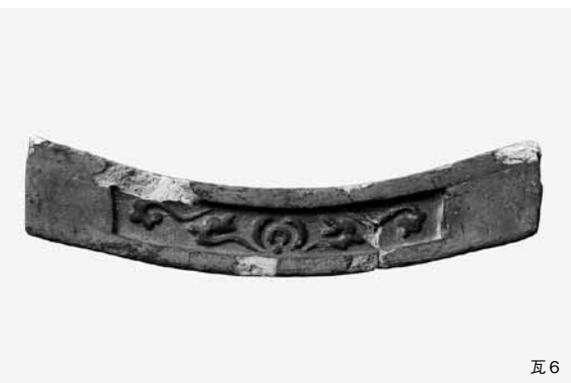
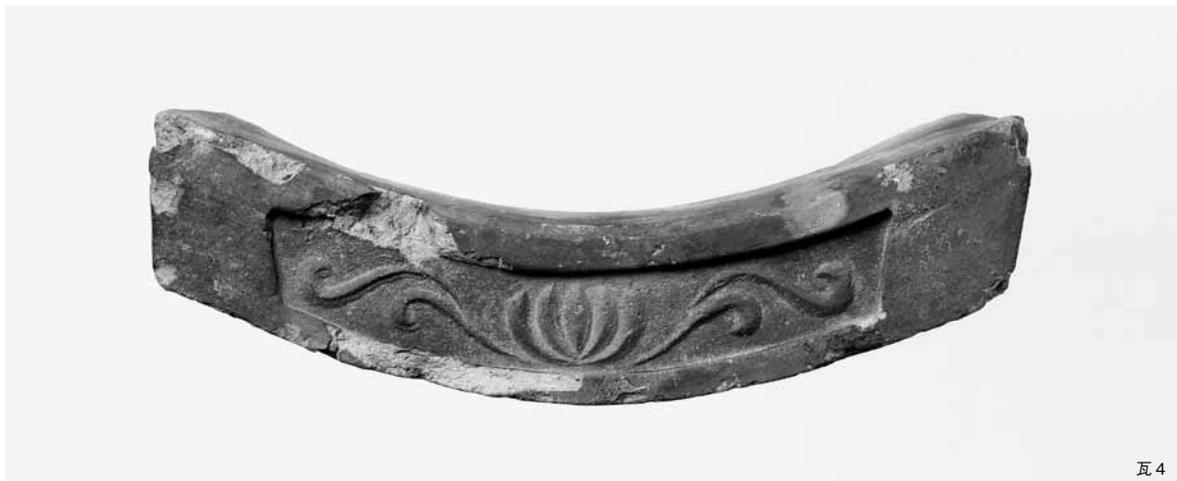
2 暗渠70出土軒平瓦

軒平瓦（図14、図版4-2 瓦4～9） 軒平瓦は、いずれも均整唐草文である。瓦4は中央に五葉文を配し、左右に2回転の唐草文を配する。この文様は、豊臣秀頼が寄進した相国寺法堂の瓦とされるもの³⁾と同文で、淀城跡出土のもの⁴⁾と酷似する。また、瓦当上縁の中央に幅広の面取りを呈し、瓦当面と平瓦接合部に強い横ナデ、平瓦凹面は丹念に横ナデしている。また、相国寺の現、法

堂が慶長10年建立とされることから、この軒平瓦は、江戸時代前期つまり、高台寺創建時に使用された瓦と考えられる。瓦5は中央に五葉文を配し、左右に唐草文を配する。顎の形状から瓦4より新しい時期の可能性はある。瓦6は凸型均整雲形唐草文。瓦当面にキラコを施す。顎部凸面と顎部裏面は横ナデを施す。瓦7は凸型均整雲形唐草文。顎接合面に横方向のカキメを施す。6・7は同文異範であり、妙心寺庫裏修理の際に見つかっている軒平瓦と同文であると考えられ、17世紀から18世紀頃のものと考えられる⁵⁾。これらの軒平瓦はすべて暗渠70で出土している。瓦8・9は均整唐草文の滴水瓦である。瓦当面にキラコを施す。19世紀である。いずれも明治・大正時代造成土から出土している。
