史跡仁和寺御所跡

公益財団法人 京都市埋蔵文化財研究所

このたび、排水溝施工に伴う史跡仁和寺御所跡の発掘調査について調査成果を報告いたします。本報告の内容につきましてお気づきのことがございましたら、ご教示賜りますようお願い申し上げます。

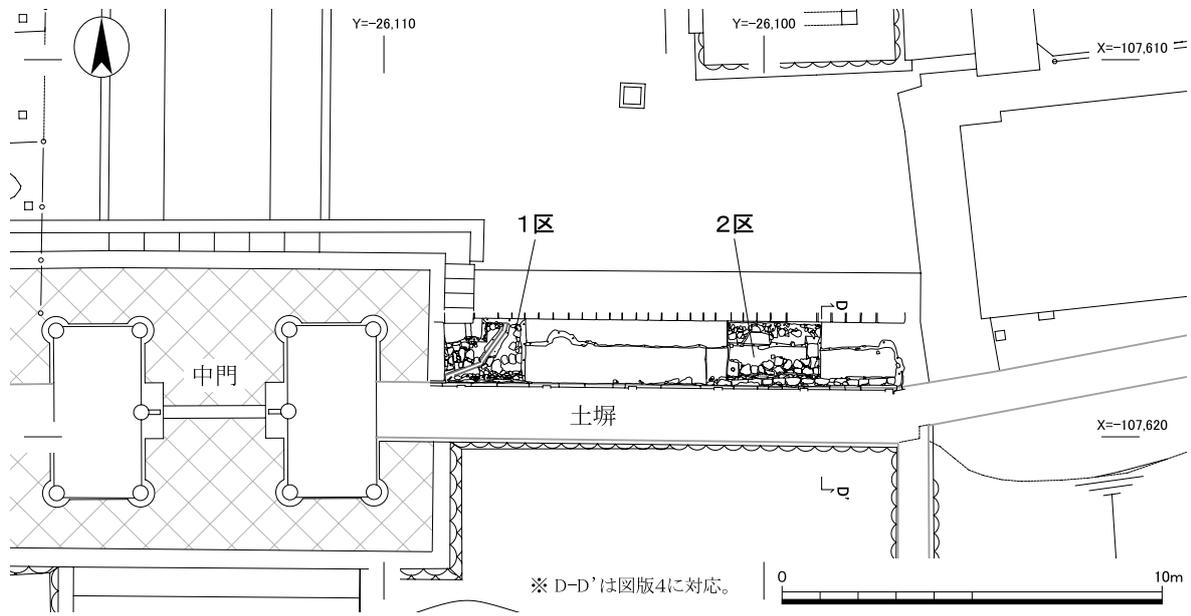
図2 調査区配置図 (1 : 200)

調査区の設定は、文化財保護課の指導の下、西側を1区、東側を2区とした。1区は南北幅1.5m、東西幅2mで、調査面積は3㎡である。2区は南北幅1.5m、東西幅2.5mで、調査面積は約3.8㎡である。合計調査面積は約6.8㎡である。

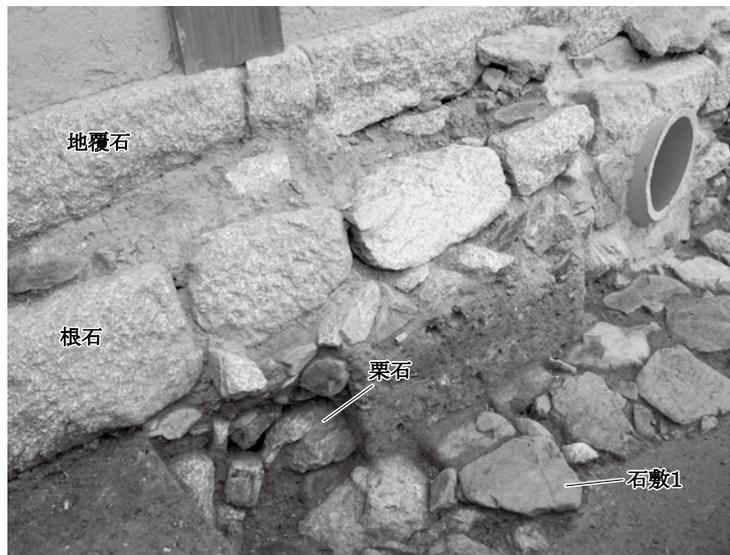
図8 2区土塀構築部(北東から)

基本層序は、北側では現地表面から、近現代整地層、江戸時代整地層となる。南側は、1・2区ともに上から現在の土塀、土塀の基礎である地覆石・根石・栗石となり、栗石は石垣に伴う(図8)。

江戸時代整地層は、赤褐色中～細砂を主体としており、約0.3m単位で水平に積み重ねる。整地層(図版4-1区東壁7層、図版4-2区東壁5・8・12層)の上面は硬化しており、栗石・根石・地覆石の天端が、整地層硬化面の標高と概ね一致することから、整地層と栗石・根石・地覆石の積み重ねを交互に行うことによって土塀基礎部を形成している。

1・2区ともに、整地層の厚さは1.1m以上、基盤層(地山)は確認できなかったことから、中門一帯の江戸時代以前の地表面は、現在よりも標高が低く、現在の地形は、整地して嵩上げたものであることが明らかとなった。現在、中門と土塀の南側には、高さ約2mの南面する石垣による高低差がある。中門から延びる土塀の基礎は、南側が石垣、北側が地覆石となっている。地覆石の下部は、上から土塀の根石、石垣背面の栗石となる。栗石を覆う整地層の下から石敷1が検出された。

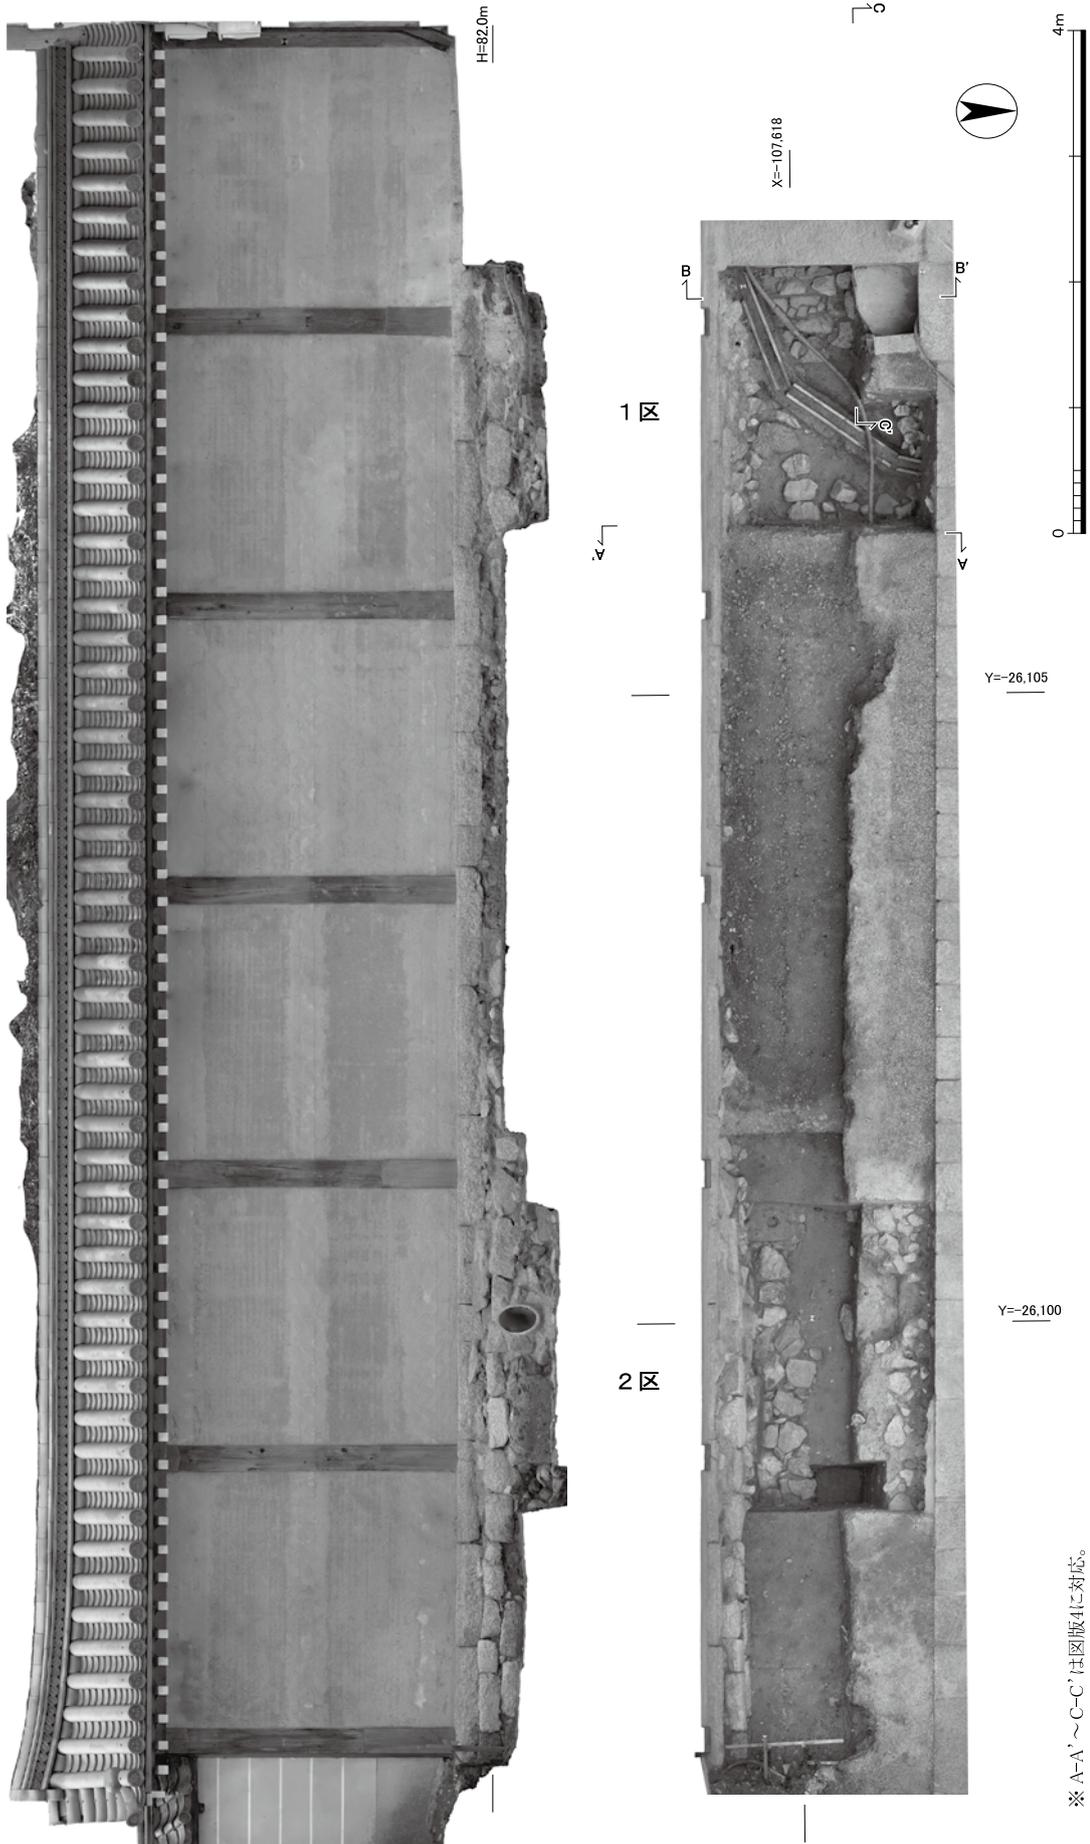
調査区平面・南壁立面オルソ画像 (1 : 60)

※ A-A' ~ C-C' は図版4に対応。

(2) 遺 構 (図版 1～6)

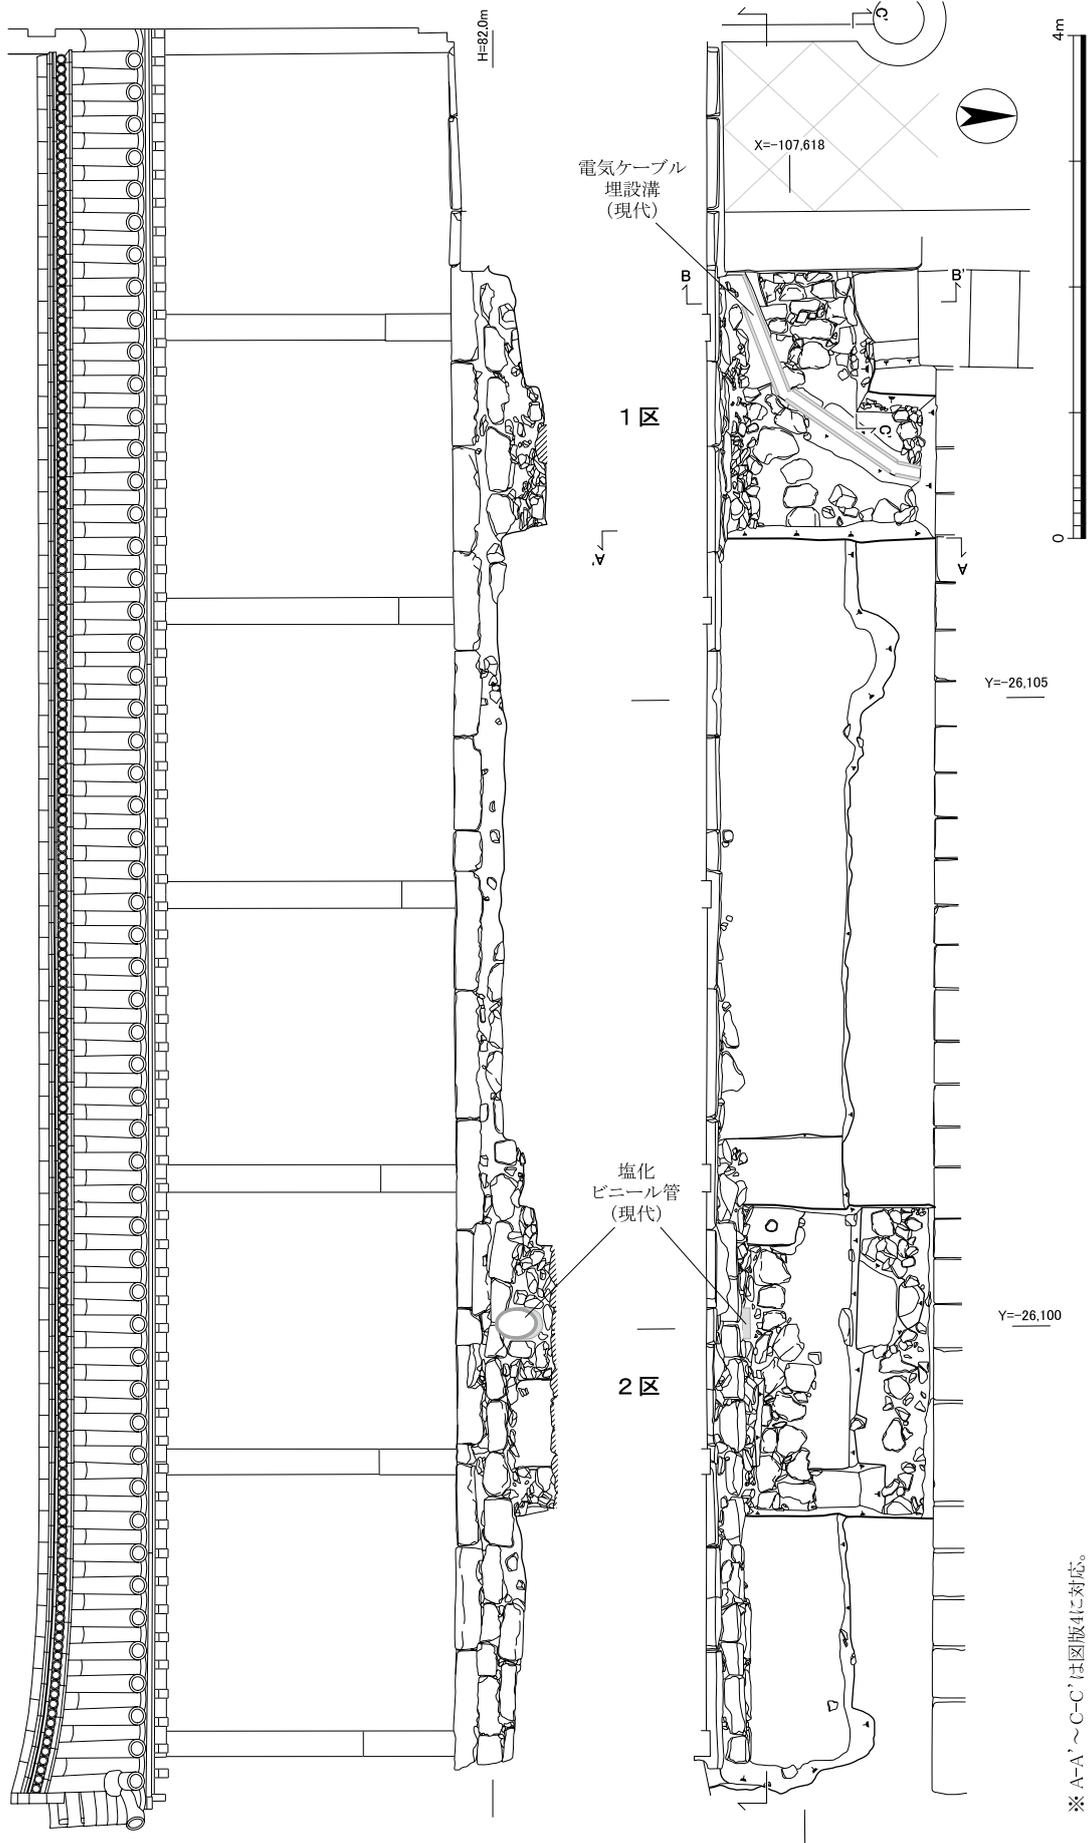
図版2 遺構

調査区平面図、南壁立面図 (1 : 60)

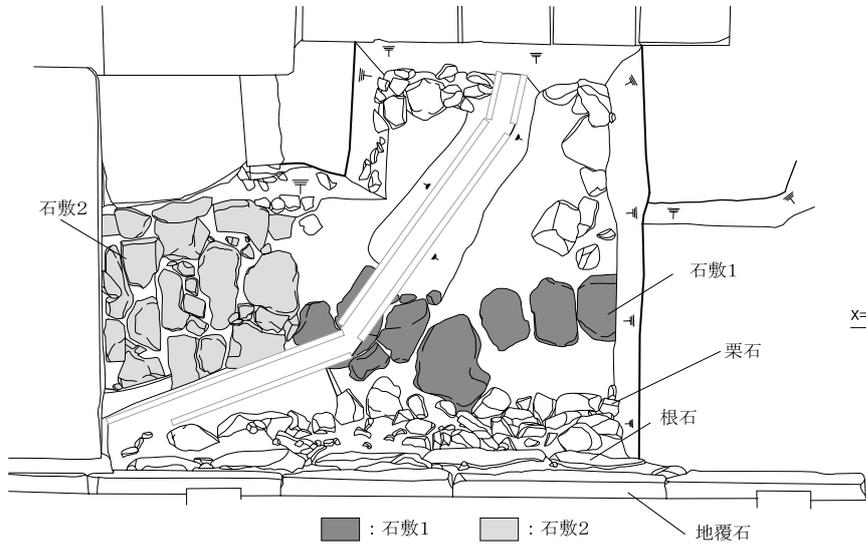
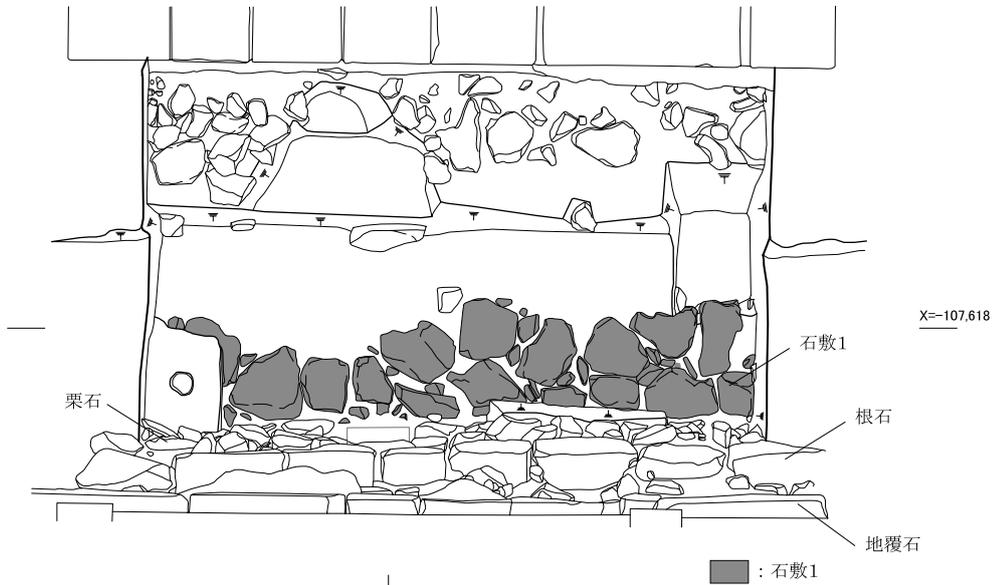
1区・2区平面図 (1:30)

石敷1 (図版6) 1・2区で検出した東西方向の石敷である。1区では、検出長1.2m、幅0.3～0.5m、2区では検出長2.3m、幅0.3～0.4mである。1区西端の石から2区東端の石までの距離は約9mであり、1区と2区の間にも存在すると考えられる。また、2区の東側の調査区外に延びる。石材は、長径0.2～0.4mで自然石である。石材は平らな面を上に向けて敷き詰めている。敷き詰めた石材は掘形を持たず、整地と同時に施工されている。石敷1を含む整地土は、南側で石垣の裏込となる栗石と接していることから、石敷1と石垣の施工と同時に整地が行われていることがわかる。栗石が石敷と同じ高さまで構築されると、石敷1の上に南から北に緩やかに下がる整地土が覆う(2区東壁10層)。

石敷2 1区西側で検出した石敷である。検出長は東西0.7m、南北0.8mである。長径0.15～0.35mの石を、長軸方向を南北に並べる。2段分検出し、中門の葛石から0.6mで1段下がる。下段の石上面の標高は石敷1と同じである。中門の基壇下まで続くことが確認された。中門の地業として機能する。

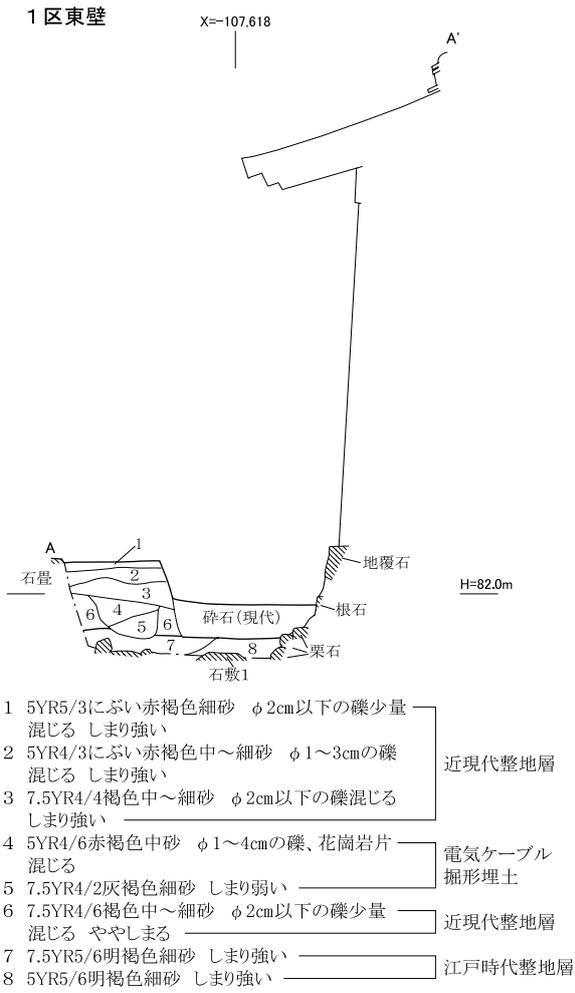
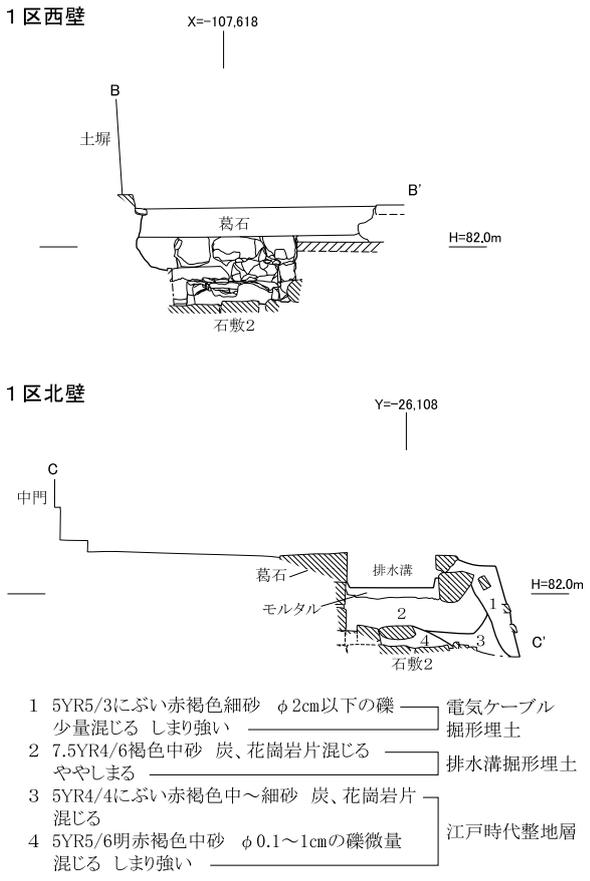
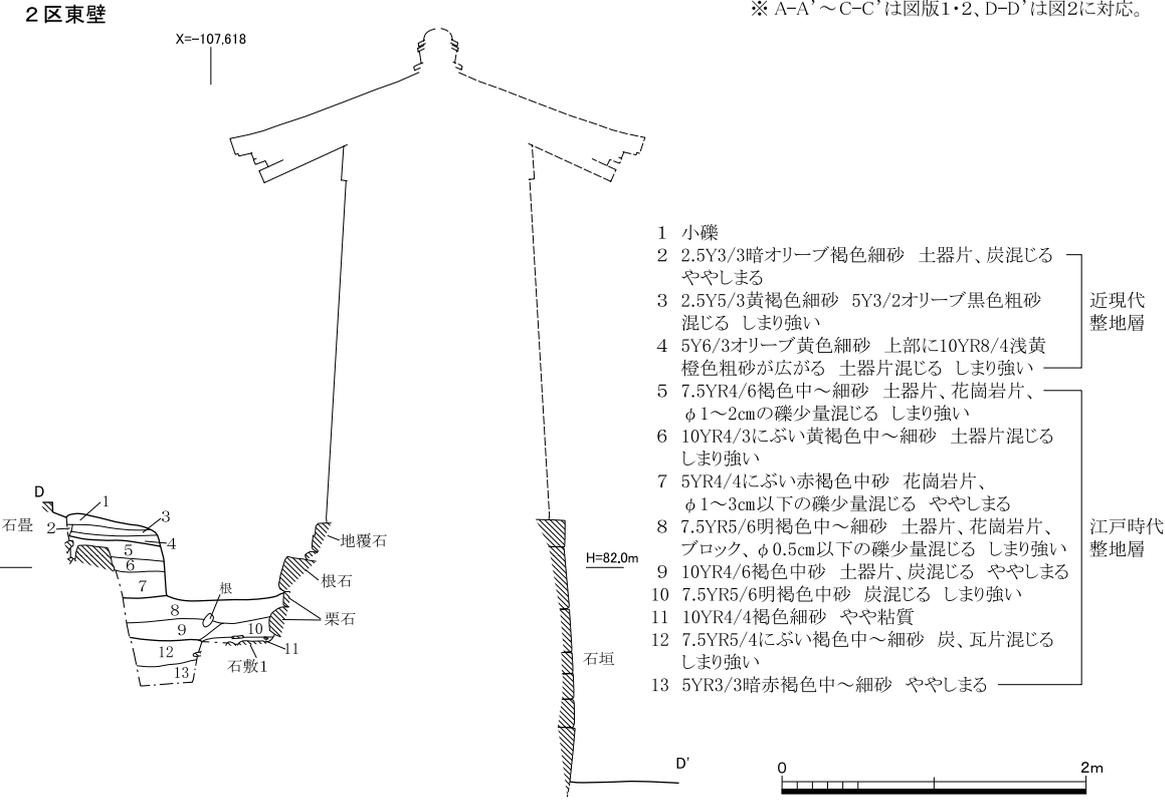
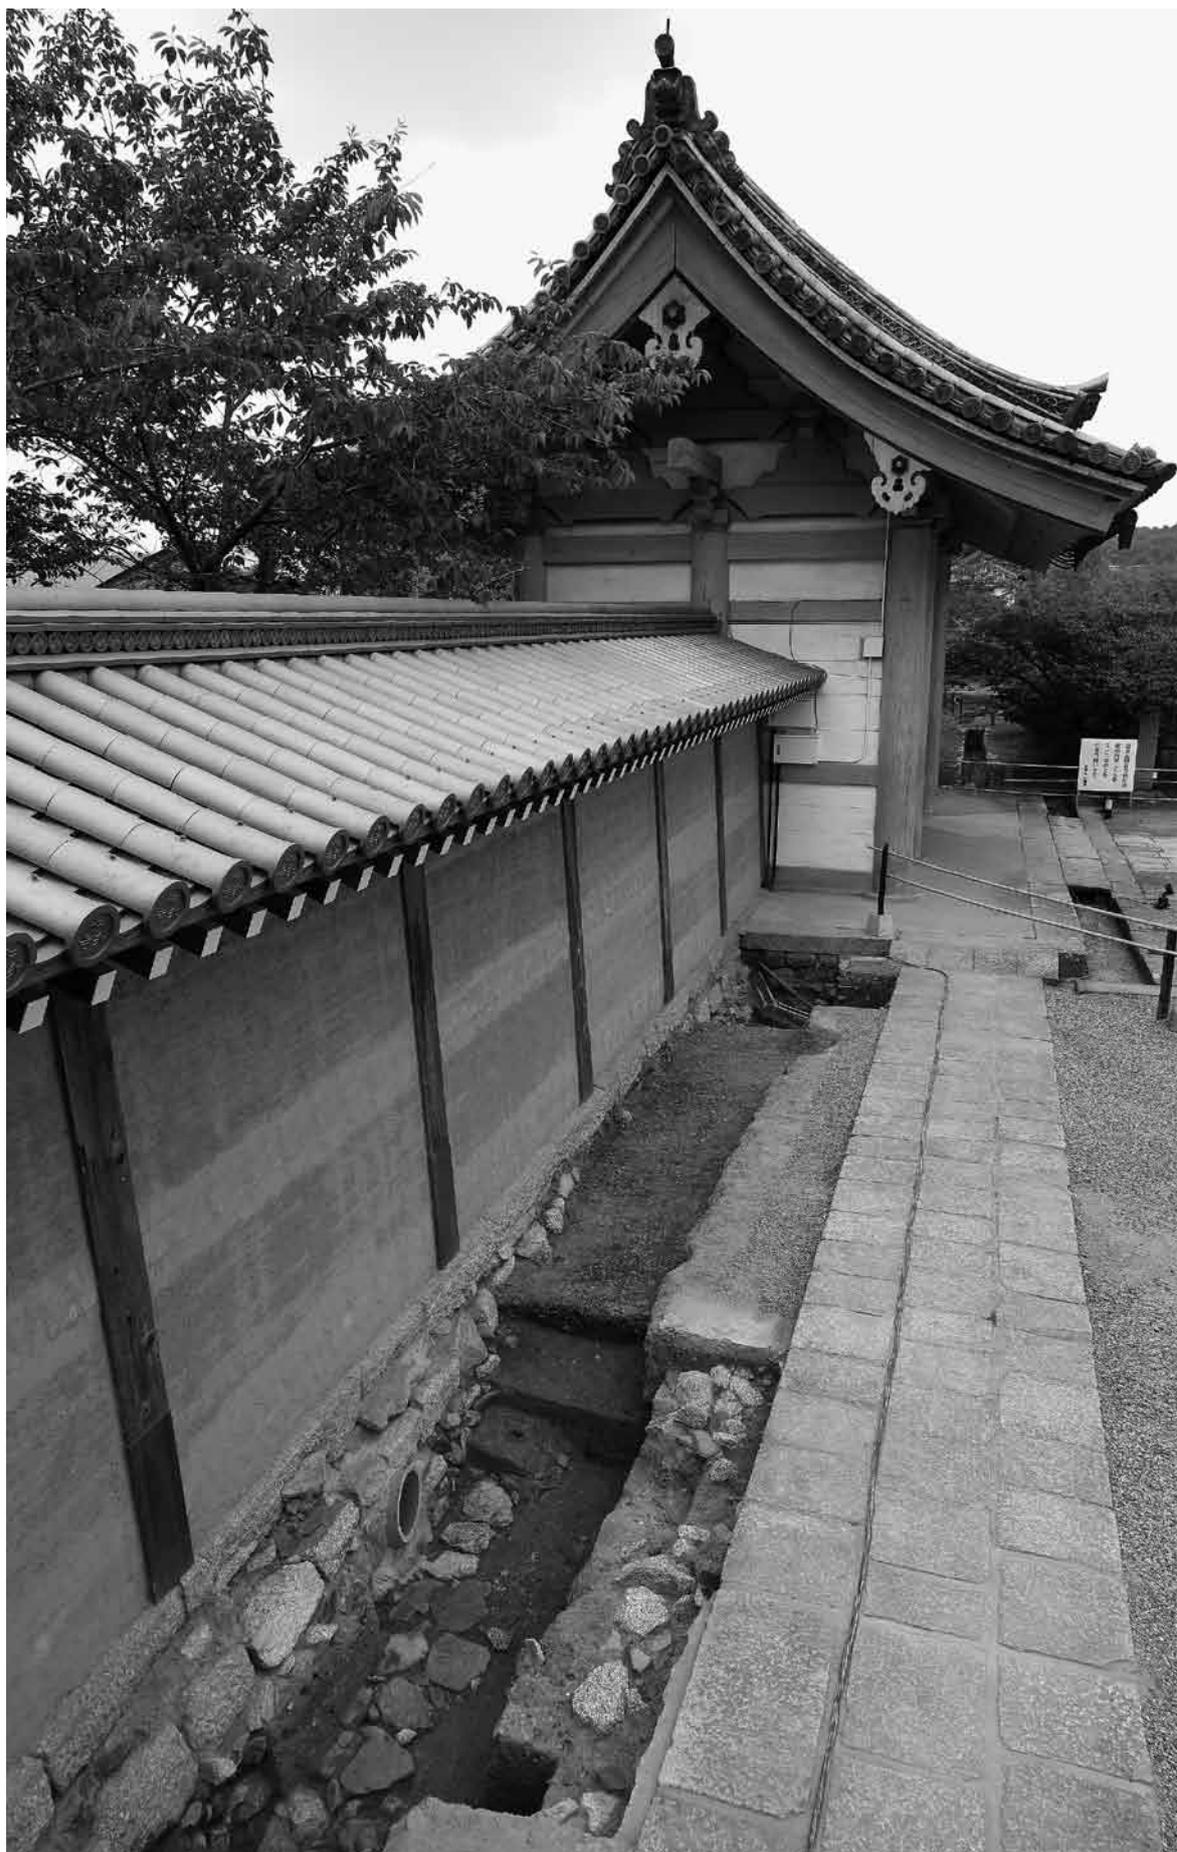
調査区立面・断面図 (1:50)

また、1区では標高81.6m、2区では標高82.2mで、拳大の角礫を多く含む土層(1区東壁7層、2区東壁5～7層)を確認した。角礫は花崗岩が多く、土塀の根石や地覆石、石垣の石材を加工した際に余った端材と考えられる。平安時代から江戸時代の遺物が出土した。

※ A-A'～C-C'は図版1・2、D-D'は図2に対応。

石敷1は、整地層中に存在し、掘形を持たない。そして、石敷1を構成する石は平らな面を上に向けており、その成立面の整地層は固く締まる(図版4-2区東壁12層)ことから、石敷1を含む整地層は、土地造成の一過程の作業面を形成したと考えられる。さらにその上層の整地層も、約0.3~0.4mごとに固く締めながら水平に積み上げられ、2つの単位に分かれる。各単位の整地層の上面は、栗石の上面、根石の上面に対応している(2区東壁5・8層)。以上を踏まえて、整地の過程を復元する。

石敷1と整地層で作業面を形成した後、栗石を石垣背面に入れつつ、その北側を水平に整地する(2区東壁8~11層)。栗石の上面まで整地が行われると、栗石の上に根石を据える。根石を据えた後、その北側を根石の上面まで水平に整地する(2区東壁5~7層)。根石の上部に地覆石を据え、土塀を構築する。なお、石敷1の別の機能として、石を置くことで地盤強化を図ったと考えられる。

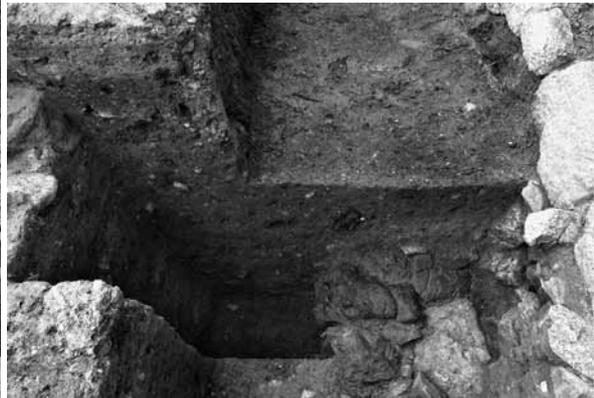
4 2区断割部断面（西から）

なお、今回の調査では、江戸時代の遺構を地中保存することになったため、調査区全体を基盤層(地山)まで掘り下げる面的な調査を行っていない。2区の東側で断割調査を行い、下層の確認を行った。断割調査では、整地層が少なくとも現地表面から1.1m以下に続くことが明らかとなった。
