仁和寺院家跡(花園宮ノ上町遺跡)

財団法人 京都市埋蔵文化財研究所

京都市埋蔵文化財研究所発掘調査概報 2001-1
仁和寺院家跡(花園宮ノ上町遺跡)

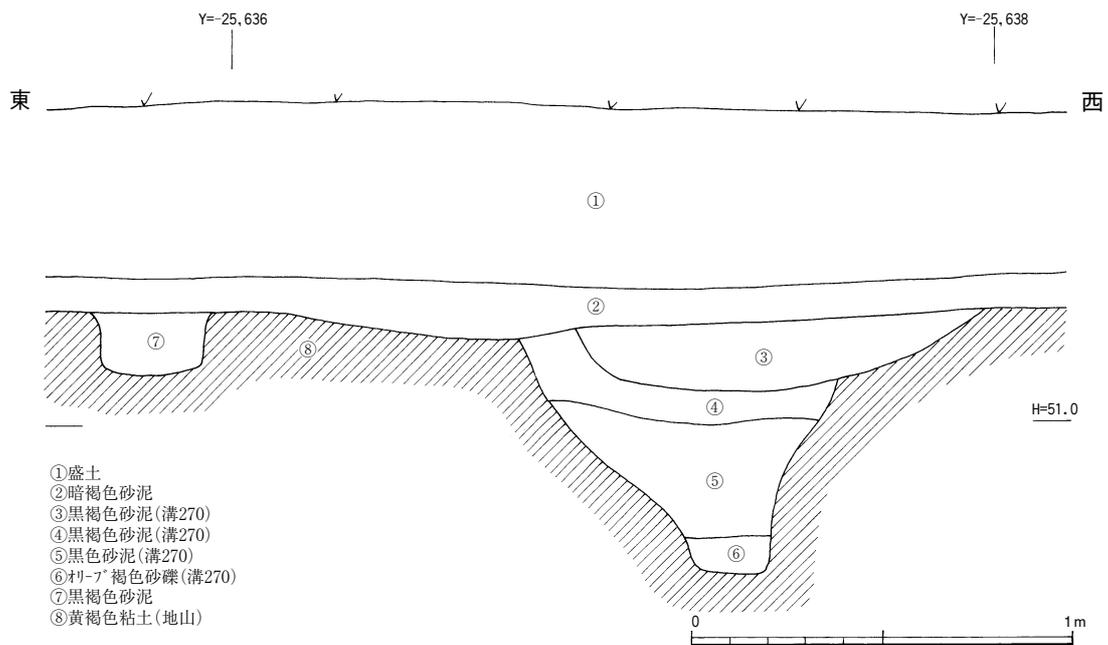
図4 調査地基本土層図(2区西部南壁、1:20)

調査地の基本的な層序は、地表面から近代以降の盛土、耕作土、平安時代後期から鎌倉時代の整地層、無遺物層の地山の順である。

盛土は数cm～約0.6mの厚さで、調査地北部では極めて薄い。耕作土は約0.3～0.5mの厚さで、調査地南部の調査区のみで確認した。平安時代後期から鎌倉時代の整地層は1区・3区・11区の一部にしか残っていなかった。地山は黄褐色粘土または黒褐色砂泥である。大部分の遺構は地山直上で検出し、後世の削平が著しかったことが窺える。

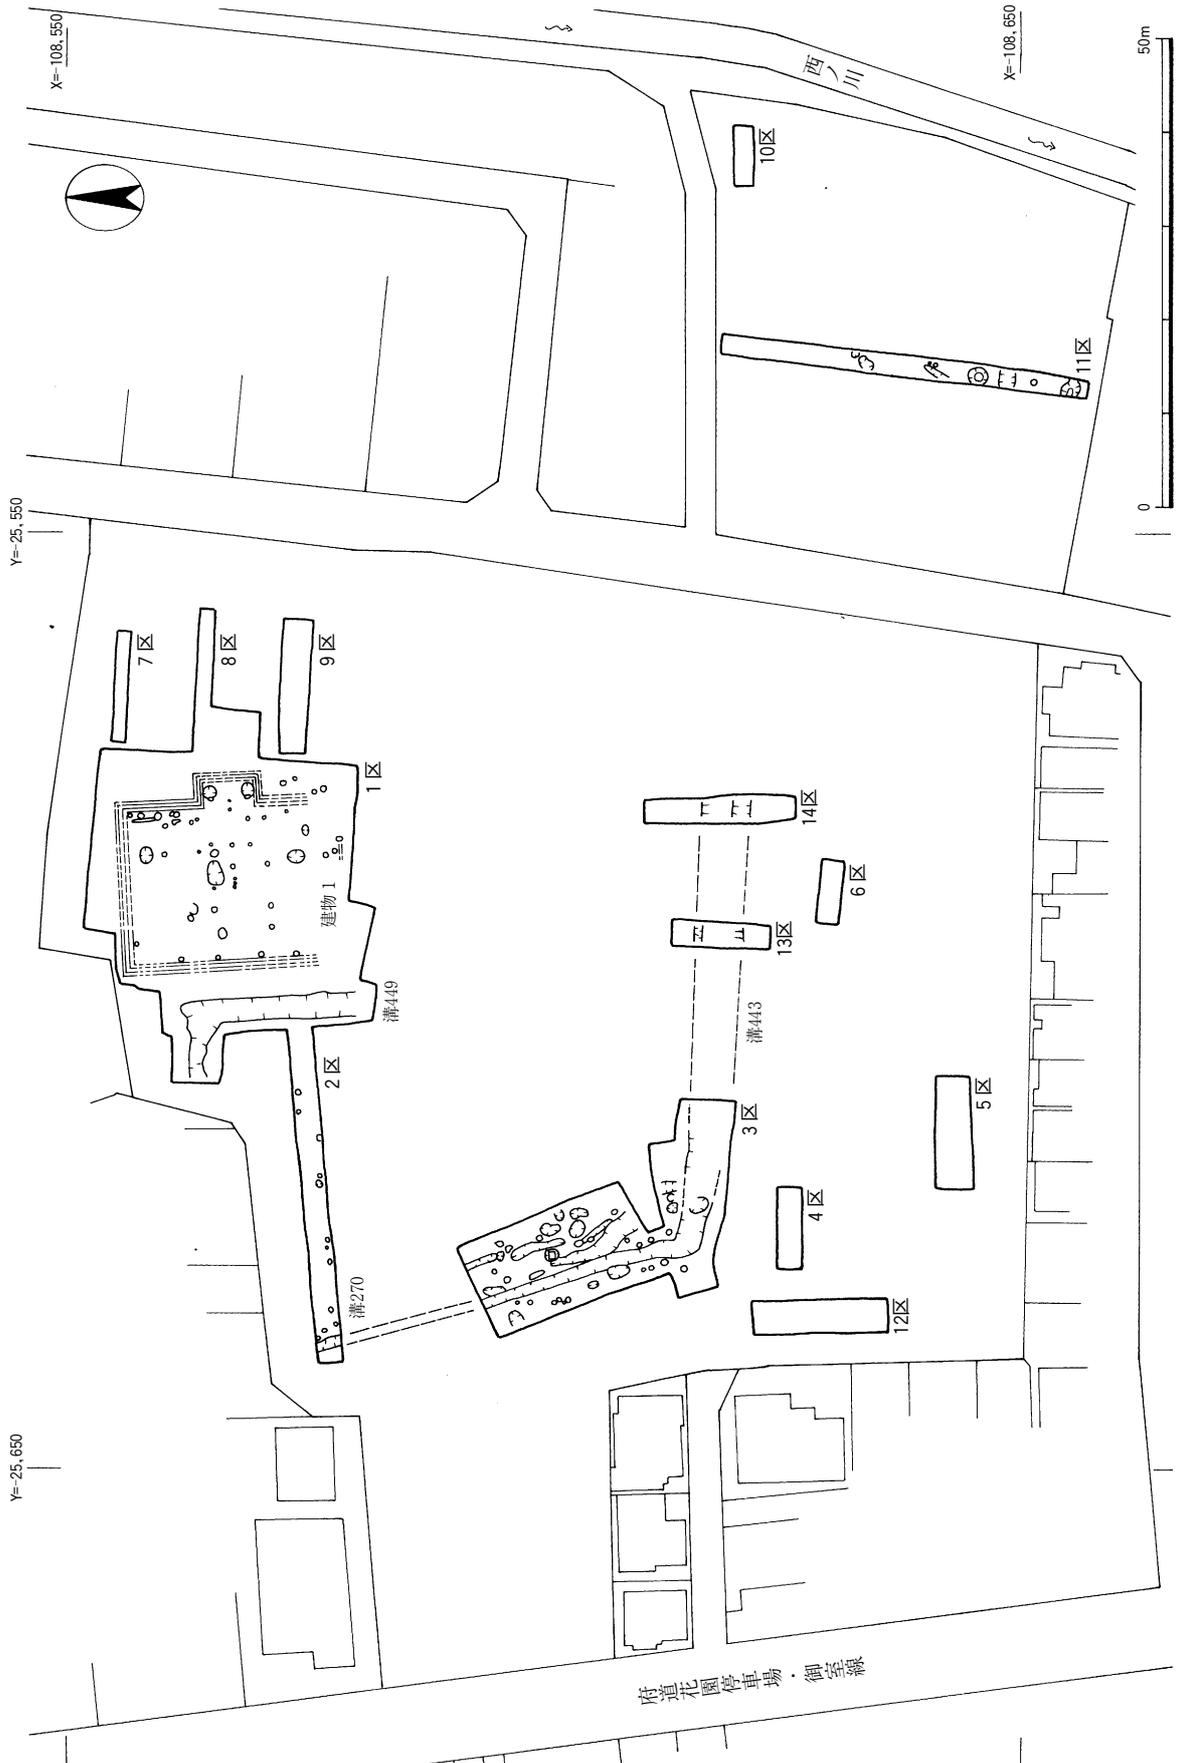
図5 調査区配置図 (1:800)

調査で検出した遺構は、1区218基、2区42基、3区157基、5区7基、7区2基、8区4基、9区11基、11区35基、13区2基、14区3基、総計481基である。なお、4区・6区・10区・12区については、削平を受けたため遺構は検出できなかった。

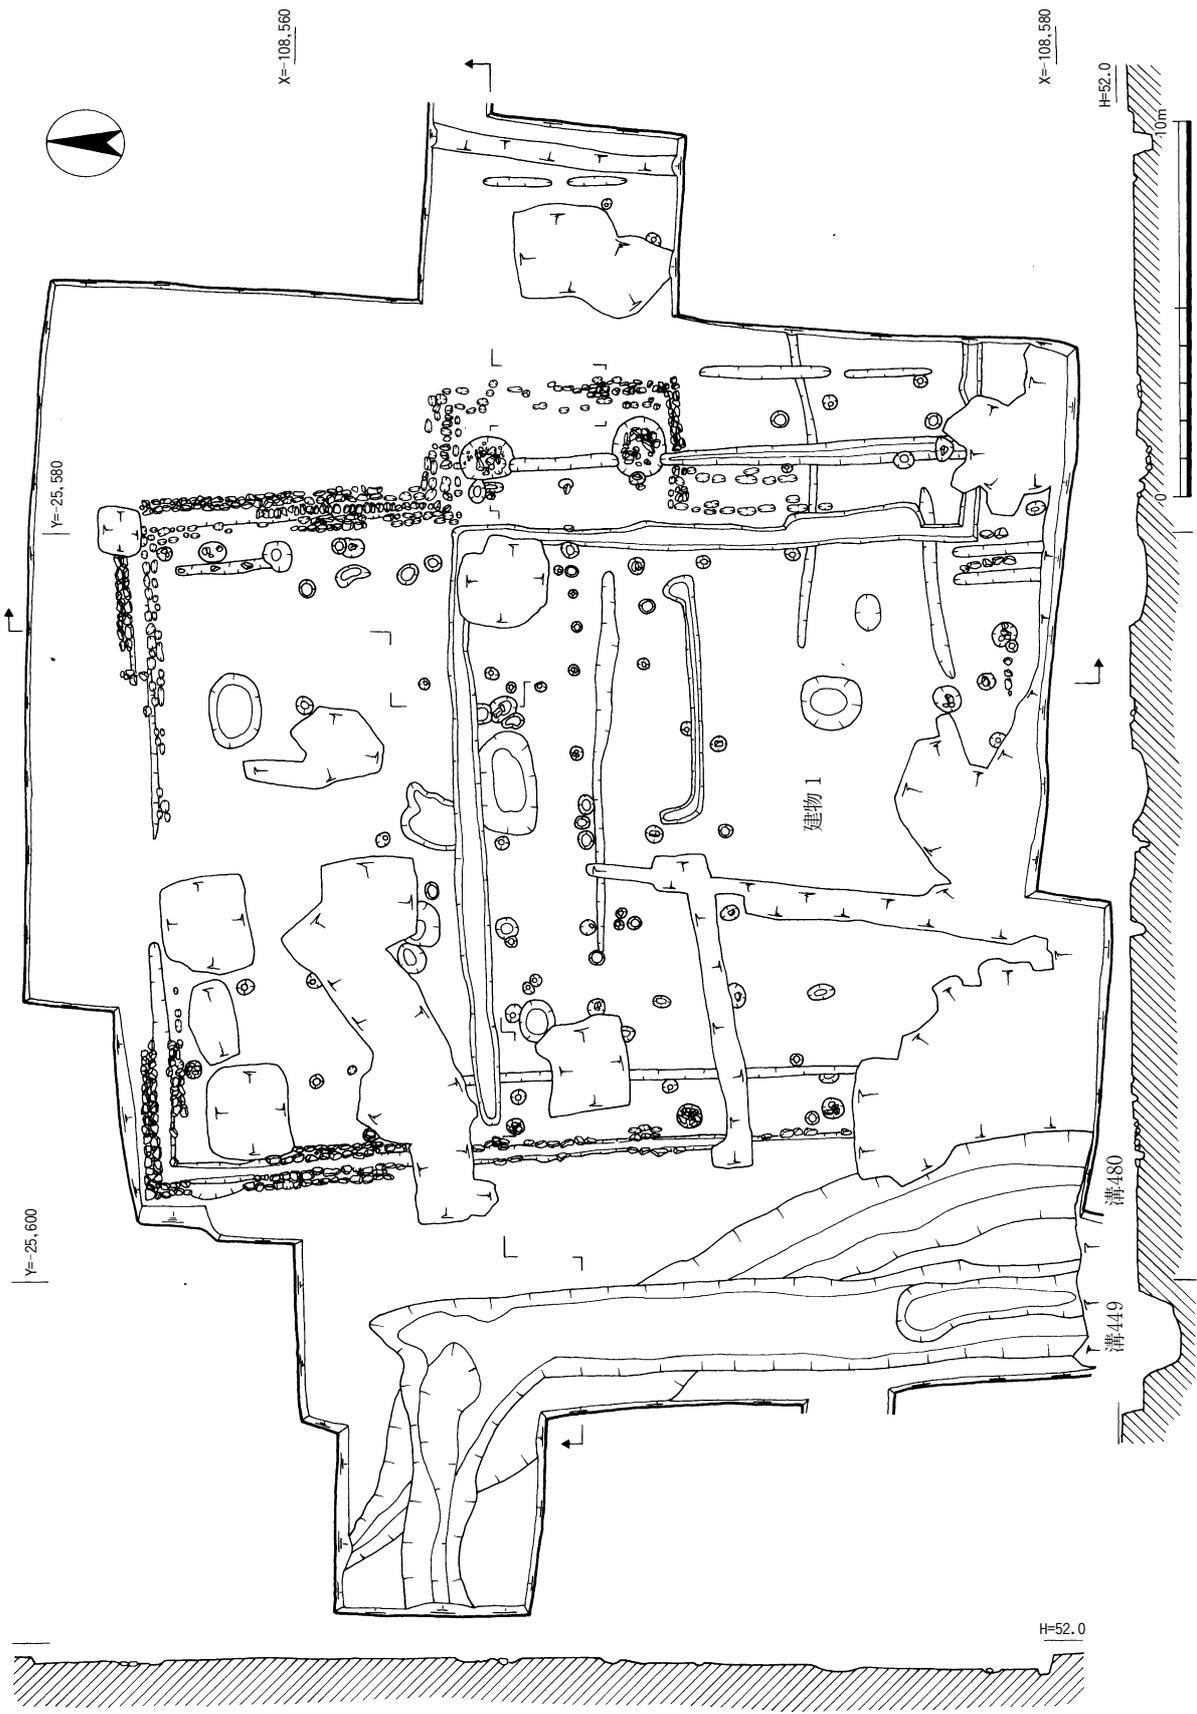
图6 1区遺構実測図 (1:200)

建物1 (図6～8、図版1～3) 1区中央で検出した南北棟礎石建物である。上面は後世に削平を受け、礎石は皆無で、礎石据付跡の残存状況も悪い。

建物周囲には石組雨落溝が廻り、溝心々間距離は東西17.5m・南北22.7mである。雨落溝の東側中央は、7.6mの幅で3.1m東側に張り出す。雨落溝は幅約0.35m・深さ約0.1mで、両側に長さ約0.25m・幅約0.2mの比較的揃った河原石を平坦な面を上にして2列ずつ並べ、東側・南側では底に一辺0.2m程度の石を平坦な面を上にして1列敷く。また、石が抜き取られた穴が目立つが、石据え付けのための掘形はない。雨落溝底は、北側に比べ南側が約0.15m低く、東側に比べ西側が約0.7m低い。溝埋土は砂泥層で、平安時代後期から鎌倉時代の瓦類・土器類が少量出土した。

雨落溝に囲まれた内側はやや高まり亀腹状となる。北東部では石を0.8m等間隔に据えた南北溝を検出し、これが亀腹端に関係した施設と推定できる。最も高く残っている地点と雨落溝上面との差は約0.15mである。亀腹は地山を削り出して造る。

礎石据付跡は、建物中心部で1ヶ所、北辺で2ヶ所、東辺で1ヶ所、西辺で4ヶ所、南辺で1ヶ所、張り出し部で2ヶ所検出した。中央の礎石据付穴は、径0.8m・深さ0.1mの円形で、中に若干根石が残る。周辺部の礎石据付穴は、径約0.6m・深さ約0.2mの円形で、中に一辺0.15m程度の根石を詰める。張り出し内では南北2ヶ所で礎石抜き取り穴を検出した。径約1.4m・深さ約0.5mの楕円形で、底部で礎石据付穴と一辺0.2～0.5m程度の根石を検出した。根石は上部が抜き取られてはいるが、中央に平坦な石を据え、周りに斜方向に石を据える。また、向拝南北中央で一辺0.25mの石を平坦面を上にして据える。

建物南側では、南側に約0.2mの厚さで土を積み整地を行っている。整地土上面では旧建物中央部で柱穴多数と、南西部で幅0.5mの石列2条を検出したが、どのような施設になるか不明である。柱穴は径約0.35m・深さ約0.2mで、底部に石を据えるものが多い。

溝480(図6) 1区で検出した素掘り斜方向溝である。溝埋没後に建物1・溝449が造られる。規模は幅1m～2m・深さ約0.5mである。断面形はU字形で水流の痕跡が認められる。埋土は下層に砂・上層に粘土が堆積し、遺物は少ない。

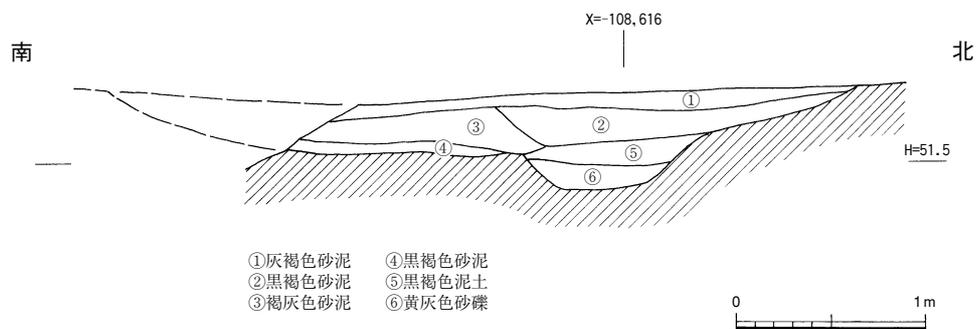
図10 3区溝443断面図 (Y=-25,618.70、1:40)

溝443(図10、図版4・5) 3区・13区・14区で検出した素掘り東西溝である。3区で溝270と接続する。規模は3区では幅約4m・深さ約0.4mで、西側は次第に広くなり、13区では幅約6m・深さ約0.5m、14区では幅8m以上・深さ約0.5mである。断面形はU字形で底部は平坦であるが、底部に断面V字形の落込みが流れに沿って蛇行して見られ、水流の痕跡が認められる。溝底面は西側の3区に比べ東側の14区が約0.5m低い。埋土は下層に砂・上層に粘土が堆積する。平安時代後期の土器類が出土した。なお、溝443の中心座標はX=-108,618.54、Y=-25,593.70で、東西中軸方位はW-5°57'57"-Nである。

溝270と溝443は3区南端部で接続し、埋土からみて一連の溝と考えられる。いずれもほぼ直線的に造られていることから、土地区画に関連した人口の溝と推定できる。溝270の方位は建物1と異なり、出土遺物もやや古い。3区の柱穴の中には溝270の埋没後に造られているものがあり、時期差があることを裏付けている。

溝443は建物1の方向とほぼそろう、出土遺物も同様な時期を示し、溝270が埋没した後も使用されていたと推定できる。

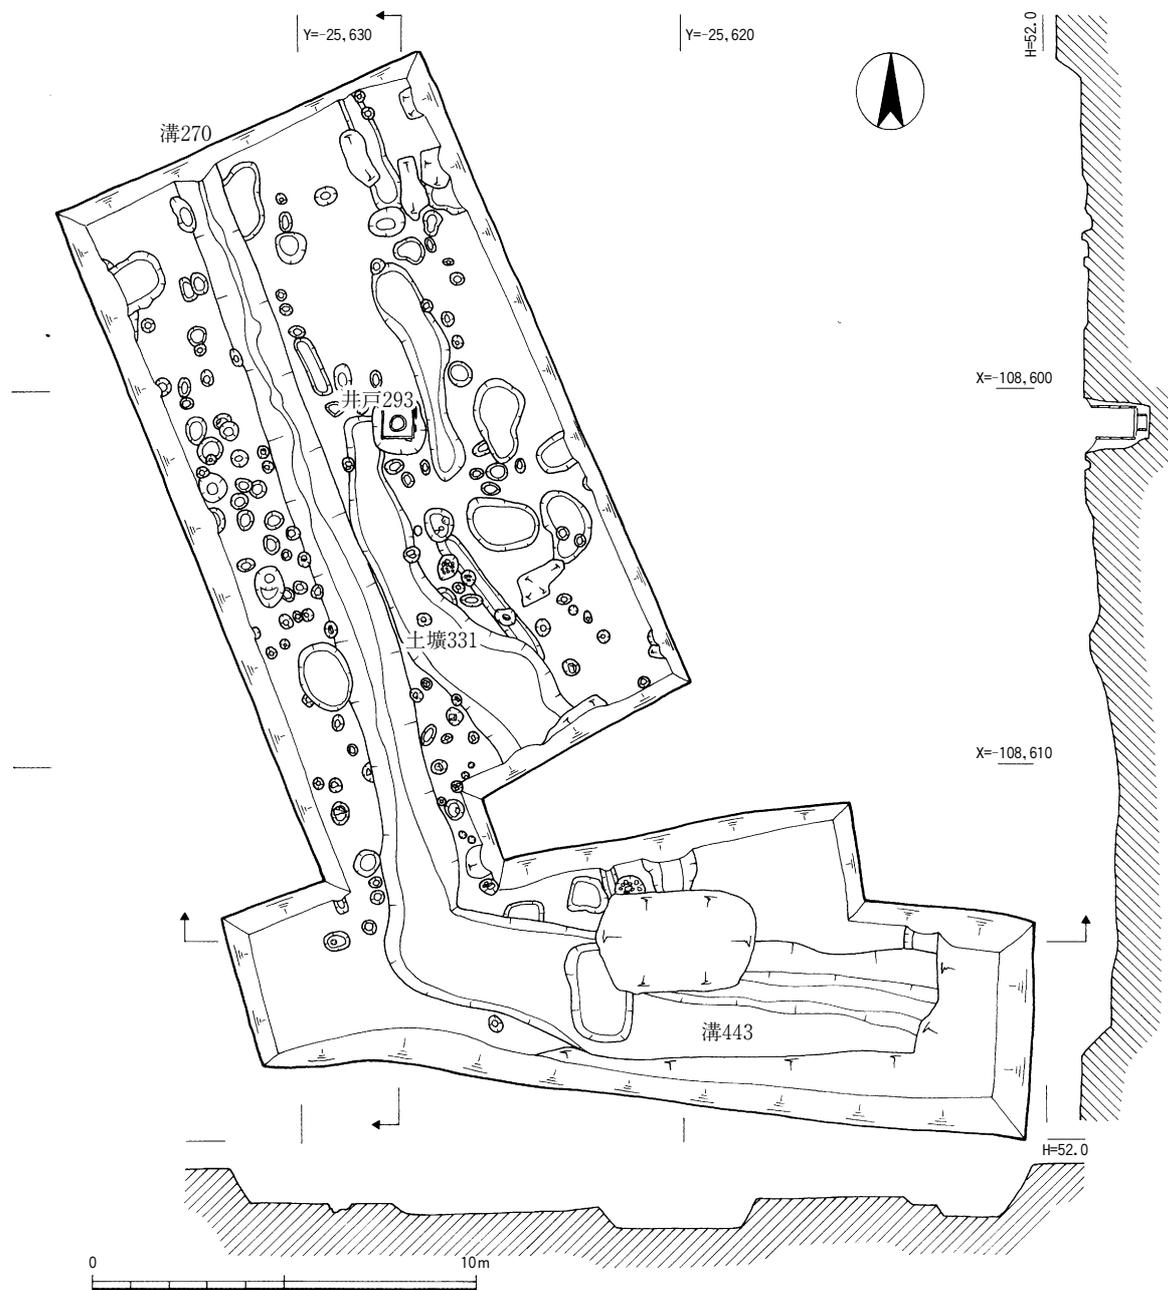
図11 3区遺構実測図(1:200)

溝270(図4・11、図版3・4) 2区・3区で検出した素掘り南北溝である。北側で西に振る方位をとり、3区南端で東西方向に屈曲して溝443となる。規模は2区・3区北部では幅約1.1m・深さ約0.8mであるが、南側は次第に広くなり、3区南端部では幅約1.8m・深さ約0.3mである。2区・3区北部では断面形は鋭いV字形で、水流の痕跡が著しく、底部に近い部分は部分的に壁面がえぐれている。3区南端部では断面形はU字形となり底部は平坦である。3区での溝底面の南北差は数cmであり、3区南部は上面が削平を受けたことが分かる。埋土は下層に砂・上層に粘土が堆積する。平安時代後期の土器類が出土した。なお、溝270の中心座標はX=-108,632.76、Y=-25,594.14で、南北中軸方位はN-16°29'05"-Wである。

土壌331(図11) 3区中央部で検出した土壌である。平面形は一辺0.35mの楕円形で、深さ0.15mである。中央に下に瓦器椀、上に土師器皿を口縁部を上にして重ねて据える。伴出遺物は確認できない。埋土は暗褐色砂泥である。

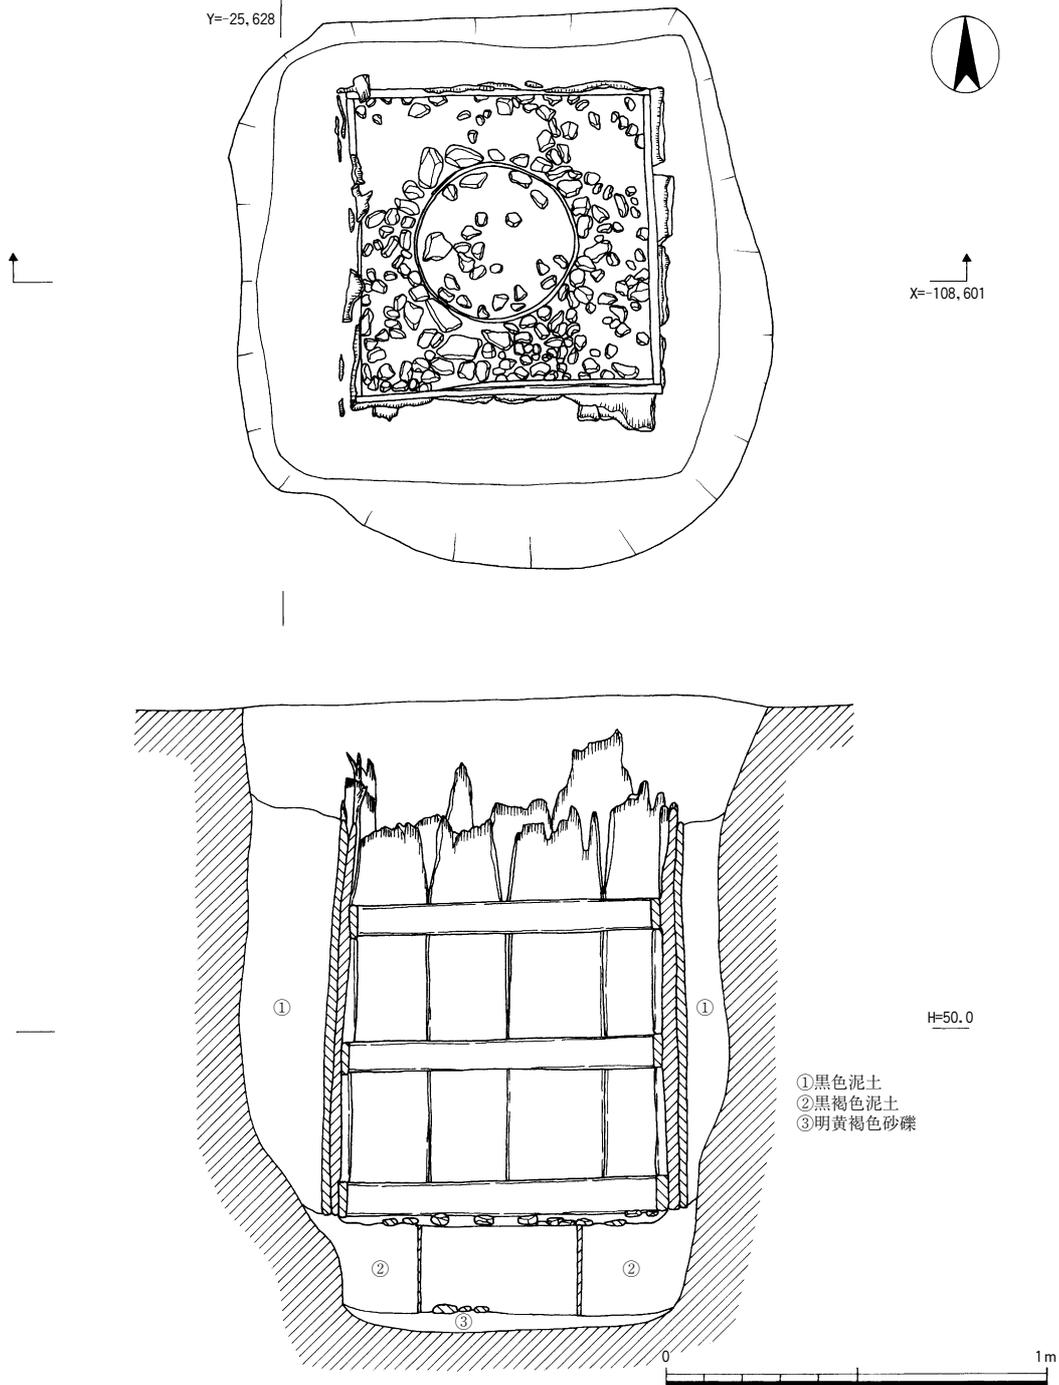
図12 3区井戸293実測図 (1:20)

井戸293(図12、図版4) 3区中央部で検出した方形縦板横棧組の井戸である。掘形は方形で、一辺1.3m、深さ1.7mである。井戸枠は、内法一辺0.82m、残存長は下端から1.25mである。縦板は各面3枚で、外側に2重又は3重に重ねて補強する。横棧木は3段残存し、両端に凹凸柄を作り、組み合わせる目違い柄組みである。4隅に角柱を入れる。縦板は内側のものが幅約0.2m・厚さ0.02～0.03mと揃っているが、外側の2重目・3重目のものは幅約0.2～0.3m・厚さ0.01～0.03mとやや不揃いである。下端に方形孔を穿つものが見られる。棧木は長さ約0.8m・幅0.8～

0.9m・厚さ0.02mと揃っている。底部中心に径0.44m・高さ0.24mの曲物を据える。底部と曲物内に小石を敷く。井戸枠内埋土は、下層が砂礫、中層が粘土層、上層が砂泥層である。埋土の下層から土器類と木製車輪・箸などの木製品、上層から土器類が出土した。

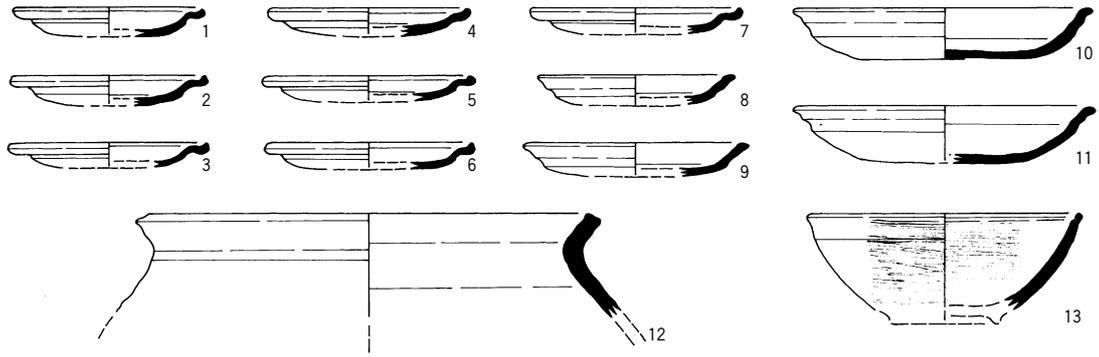
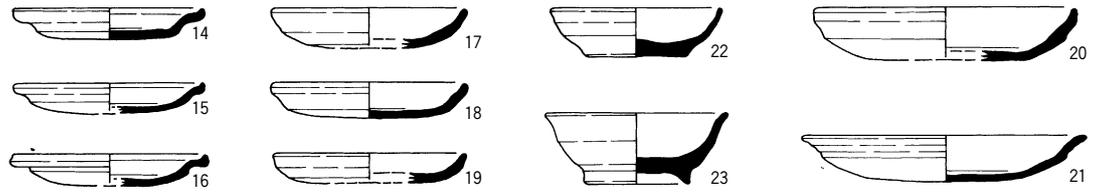
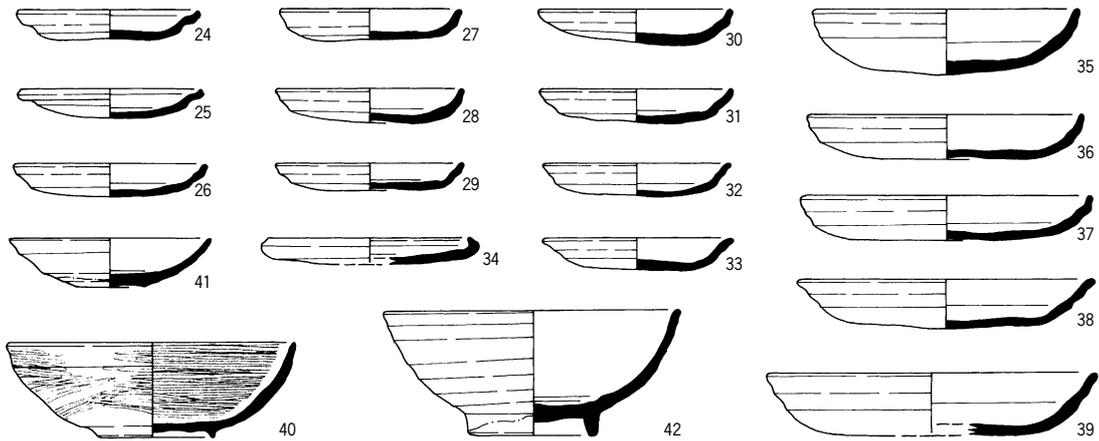
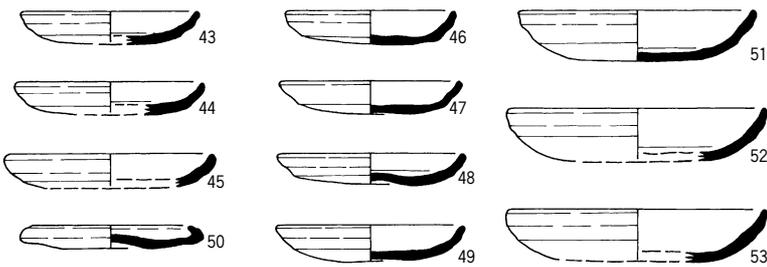
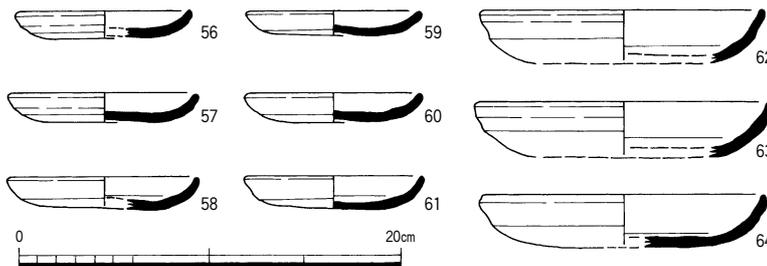
図13 出土土器類・土製品実測図（1：4）

溝270 (図13、1～13) 土師器皿・甕、白色土器盤・椀・高杯、瓦器椀、須恵器椀・鉢・甕、灰釉系陶器椀・壺、中国製白磁椀が出土した。混入品の緑釉陶器椀の破片も目立つ。土師器皿には口縁部が強く屈曲する小型皿 (1～7)、外反する小型皿 (8・9)・大型皿 (10・11) がある。いずれも底部外面はオサエの後、内面はナデ、口縁部内外面はヨコナデで仕上げる。土師器甕 (12) は口縁部が体部から屈曲し、端部に面をもつ。頸部・口縁部内外面はヨコナデで仕上げる。瓦器椀 (13) は体部が底部から内湾気味に開く。体部・口縁部内外面は密にミガキを施し、端部

溝443 (図13、14～21) 土師器皿・鉢・甕、白色土器盤、瓦器椀・鉢・鍋釜類、須恵器椀・鉢・甕、焼締陶器甕、灰釉系陶器椀・鉢・壺、中国製白磁椀が出土した。土師器皿には口縁部が強く屈曲する小型皿 (14～16)、受皿形の小型皿、口縁部が外反する小型皿・大型皿 (21)、内湾する小型皿 (17～19)・大型皿 (20) がある。須恵器椀 (22)・灰釉系陶器椀 (23) は小型で体部が底部から内湾気味に開く。底部外面に糸切り痕が残り、他は内外面ともすべてヨコナデで仕上げる。23は口縁部内面にわずかに自然釉が付着する。口縁部が内湾する土師器皿が一定量含まれるので、時期幅をみてⅣ期中段階からⅤ期古段階に属すると考える。

溝449 (図13、22～42) 土師器皿・鉢・甕、白色土器盤・椀、瓦器椀・鉢・鍋釜類、須恵器椀・鉢・甕、灰釉系陶器椀、中国製白磁椀・白磁壺が出土した。土師器皿には口縁部が強く屈曲する小型皿 (24～26)、受皿形の小型皿 (34)、口縁部が外反する小型皿 (32・33)・大型皿 (38・39)、内湾する小型皿 (27～31)・大型皿 (35～37) がある。24～26は屈曲が弱くなる。また、小型皿・大型皿とも口縁部が内湾するものの割合が多い。瓦器椀 (40) は外面のミガキが粗くなる。中国製白磁椀 (41・42) は体部外面に回転ケズリを施し、底部外面を除く全面に施釉する。なお、底部外面に墨書がある須恵器椀が1点出土しているが、文字を判読することはできない。Ⅴ期古段階に属し、中でも古相を示す。

井戸293 (図13、43～53) 土師器皿・鉢、瓦器椀、須恵器鉢・甕、灰釉系陶器椀・壺、中国製白磁椀が出土した。土師器皿には受皿形の小型皿 (50)・口縁部が内湾する小型皿 (43～49)・大型皿 (51～53) がある。口縁部が屈曲・外反する皿は含まれていない。また、内湾する皿も全体的に小型化する。なお、掘形出土遺物 (43～45) と枠内出土遺物 (46～53) には顕著な時期差は看取できない。Ⅴ期新段階に属する。

建物1雨落溝 (図13、56～64) 土師器皿・甕、白色土器盤・高杯、瓦器椀・鍋釜類、須恵器鉢・甕、灰釉系陶器椀・鉢、中国製白磁椀・青磁椀が出土した。土師器皿には受皿形の小型皿・口縁部が内湾する小型皿 (56～61)・大型皿 (62～64) がある。小型皿は器高が低くなり、口縁部のヨコナデが1段階になるものが増加する (58～61)。龍泉窯系の青磁椀が含まれることも新しい要素である。小破片が多く、時期幅をみてⅤ期新段階からⅥ期中段階に属すると考える。

硯 (図13、65) 風字硯先端部の破片が1点出土した。須恵質である。タタキで成形し、側面はケズリで形を整える。上面端部には細かい剥離面が連続する。また、上面は全面が使用により強く摩耗し、部分的に墨が付着する。3区の土壙から出土した。

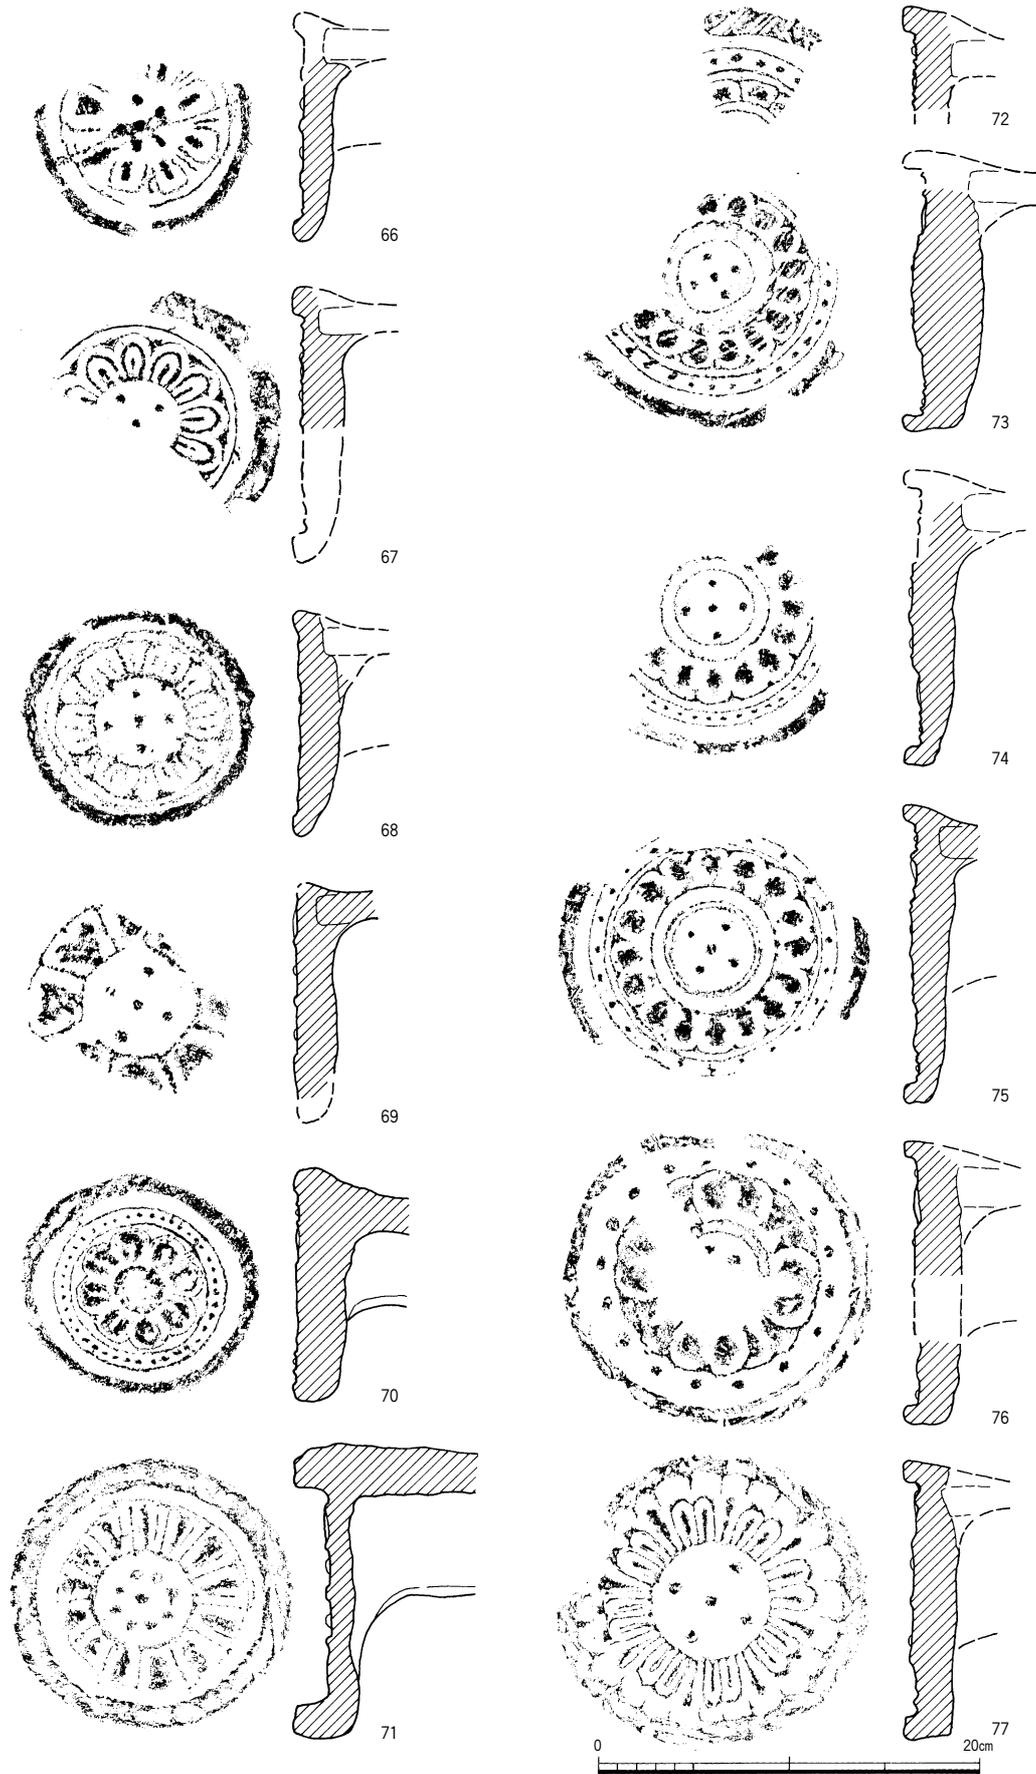
图14 出土軒瓦拓本·实测图(1:4)

平安時代後期(図14・15) 後期の瓦は軒丸瓦15種26点(型式不明4点)、軒平瓦12種20点(型式不明4点)及び丸瓦・平瓦がある。出土遺構は建物1東雨落溝(3点、69)・北雨落溝(2点、74・91)・西雨落溝(3点)・向拝部雨落溝(2点)・建物内南北溝149(1点、70)、柱穴58(1点、83)、土壇207(1点)、土壇208(5点、81・89)、土壇213(2点)、溝270(2点、75)、溝300(2点、85)、溝416(1点)、溝449(14点、68・71～73・76・86～88・90)、井戸474(1点)、1区検出中(2点、92)、1区包含層(8点、66・82・84)、3区検出中(1点、77)、8区検出中(1点)、9区検出中(2点、67)である。軒瓦の産地は、山城産(66～70・81～86)、播磨産(71・72・87・88)、丹波産(73～76・88～90)、大和産(77・92)である。

66は単弁8弁蓮華紋である。同範例は仁和寺・法金剛院にある。67は単弁12弁蓮華文で、同範瓦が3点出土。同範例は仁和寺円堂院・円宗寺・尊勝寺にある。68は単複交互弁蓮華紋で上・下6弁で、同範瓦が7点出土。同範例は仁和寺円堂院・尊勝寺・法金剛院にある。69は複弁8弁蓮華紋である。70は単弁8弁蓮華紋である。71は単弁13弁蓮華紋である。同範例は神出窯にある。72は単弁11弁蓮華紋である。同範例は円宗寺・尊勝寺・神出窯にある。73は単弁16弁蓮華紋である。同範例は王子窯にある。74～76は複弁蓮華紋で、74・75は8弁である。同範例は真言院・法成寺・王子窯にある。76は上・下4弁で、同範瓦が2点出土。同範例は真言院・尊勝寺にある。77は複弁8弁蓮華紋で、同範瓦が3点出土。同範例は円宗寺・真言院・興福寺・法隆寺にある。

軒瓦は、同範瓦もしくは同紋瓦が円宗寺(1070創建)・法成寺(再建時、1058以降)・真言院(1178再建)・法勝寺(1077創建)・興福寺(再建Ⅱ期、1078以降)から出土したもの(73~77・88~90・92)と、同範瓦が尊勝寺(1102創建)等の寺院から出土したもの(67・68・72・84~86)があり、時期は11世紀後半と12世紀前半に分けられる。これらの瓦はいずれも浄光院所用瓦と推定でき、前者が創建期、後者が補修用と考えられる。

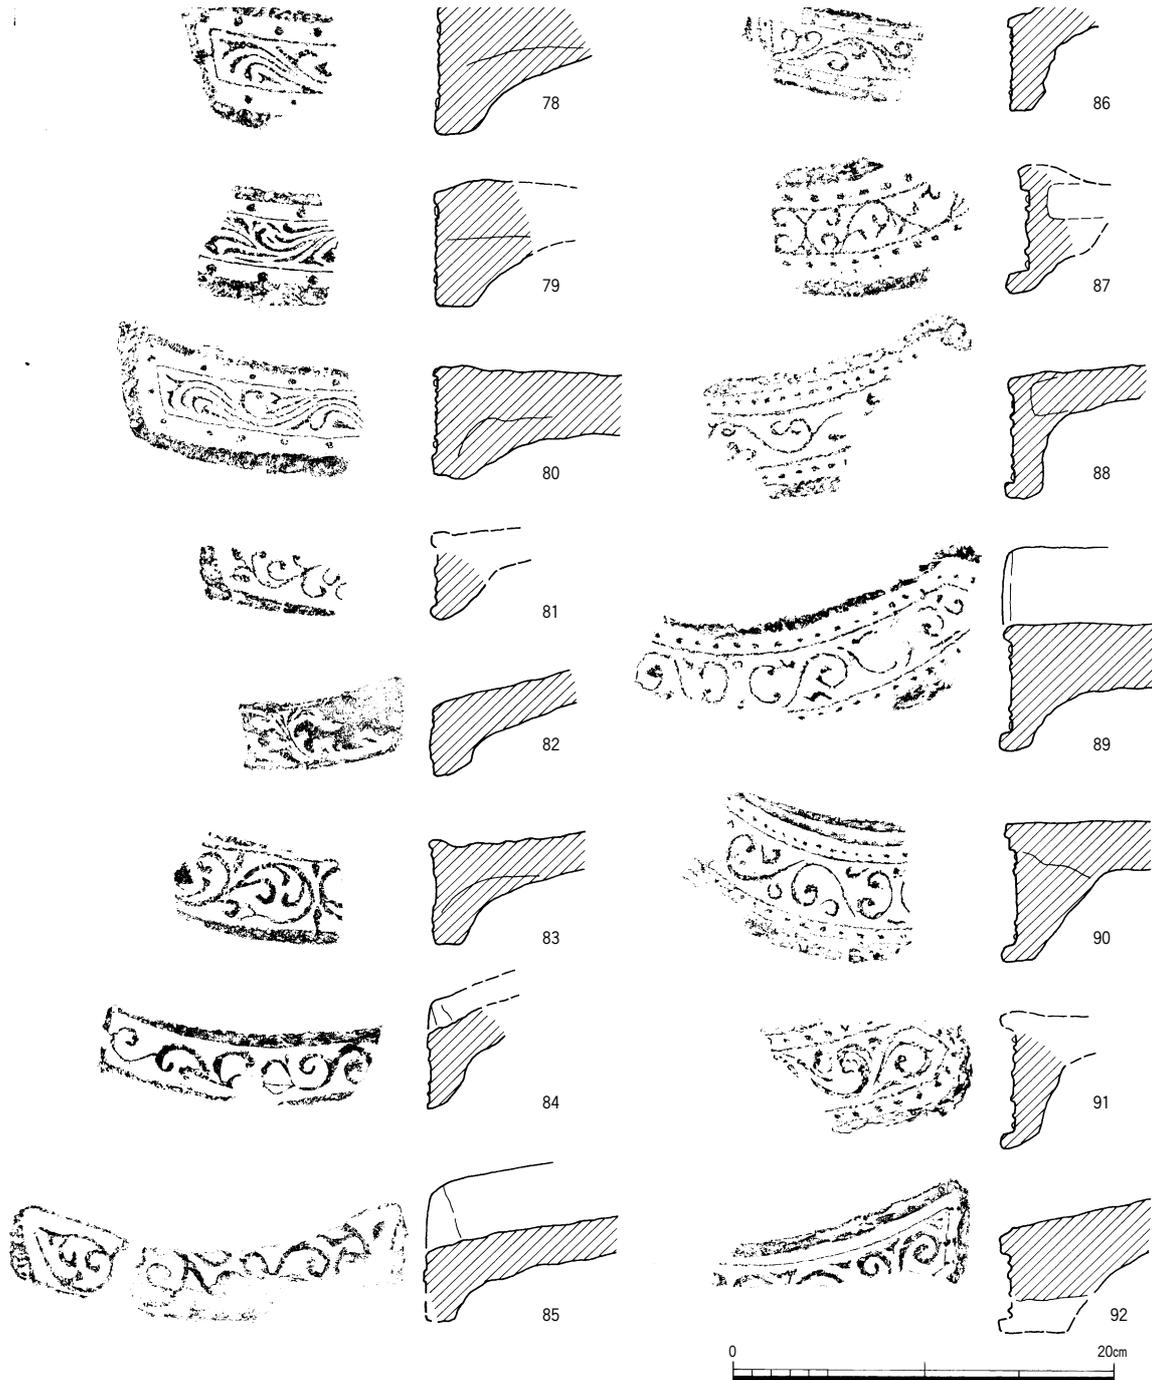
図15 出土軒平瓦拓本・実測図 (1 : 4)

78～80は対向C字中心飾り外行3転唐草紋で、各々支葉端部の巻き込みが異なる。同範例は仁和寺円堂院・幡枝窯にある。

81は外行唐草紋である。82は左偏行唐草紋である。83は内行唐草紋である。84は楕円形中心飾り3転外行唐草紋で、同範瓦が6点出土。同範例は仁和寺円堂院・法金剛院にある。85は右4転偏行唐草紋である。同範例は円宗寺・尊勝寺・幡枝窯にある。86は内行唐草紋である。同範例は仁和寺・尊勝寺にある。87・88は背向C字中心飾り外行唐草紋である。88の同範例は円宗寺・法勝寺にある。89～91は背向C字中心飾り3転外行唐草紋で、90は同範瓦が3点出土。90の同範例は円乗寺・法成寺・王子窯、91の同範例は尊勝寺にある。92は右偏行唐草紋である。同範例は薬師寺・法隆寺にある。

瓦 類 平安時代中期の軒平瓦は量が少なく、同時期の土器類も極少量である。出土地は散在し、伴出土師器から考え後世の遺構に混入したと推定できる。同範又は同紋瓦が仁和寺本寺・仁和寺円堂院(904創建)所用瓦に見られることから、時期は10世紀前半と推定できる¹²⁾。これらの軒瓦は時期から考え、我覚寺所用瓦の可能性はある。ただ、当該期の遺構は調査地内及び周辺の立会調査では確認されていない。場所は特定できないものの、調査地付近に我覚寺に関連する建物を想定することが出来よう。

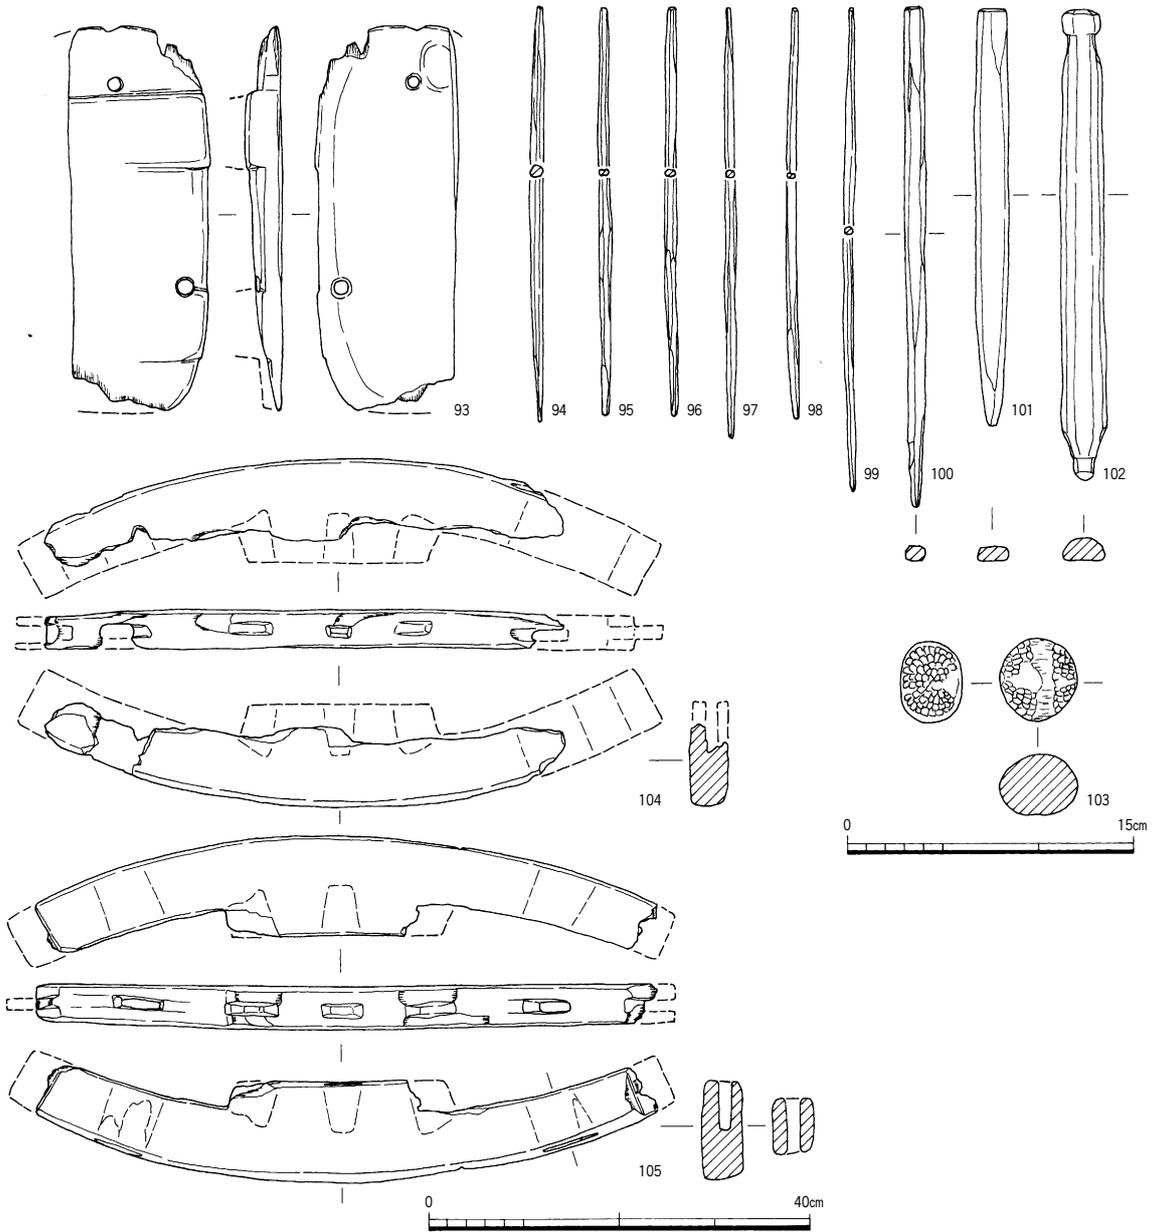
図16 出土木製品 (93~103は1 : 4、104・105は1 : 8)

下駄(93) 連歯下駄で、2点出土した。いずれも前壺を一方に寄せ、後壺は後歯の前にある。材質不明。

箸(94~99) 30点以上出土した。大半は両端を尖らすもので、片尖りのものもある。材質不明。

ヘラ(100・101) 2点出土した。板材・角材の一端を尖らせたものである。材質不明。

部材(102) 1点出土した。断面半円形の材の一端は尖り、他端は溝を付けて突起状にする。材質不明。

球(103) 1点出土した。形状は扁平である。細かい削りで調整を行う。材質不明。

車輪(104・105) 組み合わせ車輪の輪木外輪(大輪)が2点出土し、別個体である。円弧状で中央内側に突起があり、両端は出柄・入柄である。中央1ヶ所と両側2ヶ所に輻を入れる穴を穿ち、中央は半分まで、両側は貫通する。105は側穴に輻の残欠と外側からの楔が残存する。突起部両側には内輪(小輪)を取付ける柄がある。柾目材で木表を外側に使い、全面削り成形する。材質は樫である。

車輪 これまで組合せ式木製車輪は、輪木が平城京で5点(奈良時代から平安時代前期)出土しているが¹³⁾、いずれも破片で、今回初めて全体が分かる資料が得られた。

今回の資料は車輪外側の外輪(大輪)にあたり、内側の内輪(小輪)・輻・中心の円座は出土していない。復原すると、直径は105が1.48m、104が1.44mで、いずれも外輪7枚で構成される。車輪は輪木8枚・輻24枚の牛車用と、輪木7枚・輻21枚の雑車に分けられ¹⁴⁾、出土した2点は共に雑車に該当する。時期は伴出した土器から12世紀末と推定できる。出土状況は、井戸内から他の土器類と投棄された状況であり、外側面は使用のため片減りし、小石がめり込んでおり、井戸が埋没していく過程で、廃棄されたものと考えられる。

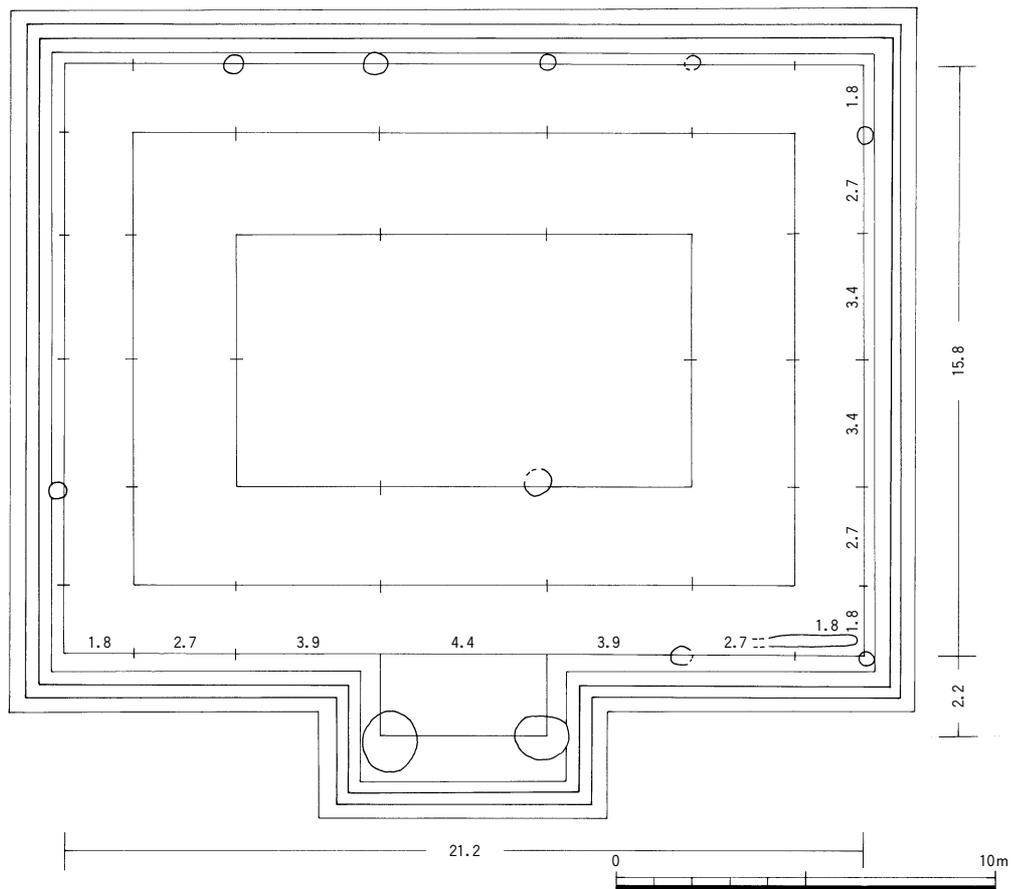
图17 1区建物1推定復原図（1：200）

建物1 (図17・18) 建物1は上面が削平を受けていたが、雨落溝や9ヶ所の礎石据付跡から全体を復原しておく。礎石据付跡のうち中央部の大型のものを身舎位置、周辺の小型のものを縁束位置とすると、身舎は桁行3間・梁間2間で、四面に庇・縁が付く南北棟となる。東面中央に向拝が取り付くことから、東向き建物であることが分かる。身舎の柱間寸法は、桁行中央間4.4m(15尺)・両脇間3.9m(13尺)、梁間は3.4m(12尺)の等間である。庇の出は2.7m(9尺)、縁の出は1.8m(6尺)となる。全体の規模は、桁行総長が17.6m(59尺)・梁間総長12.2m(40尺)である。向拝の出は縁から2.2m(7尺)である。軒の出は雨落溝の位置から、身舎部分で2.6m(9尺)、向拝で2m(7尺)となる。亀腹端は不明確であるが、北東部の施設から考え縁から0.5m内側と推定すると、ほぼ東西14.8m(50尺)・南北20.2m(67尺)となる。亀腹の高さも不明であるが、身舎と向拝の礎石据付穴が同規模とすると、雨落溝上面から0.5m程度と想定できる。雨落溝の形状・石の使い方は、嵯峨遍照寺、白河法勝寺・尊勝寺、鳥羽殿金剛心院などで検出されたものに類似して

いる。なお、建物中心座標はX = -108,567.70、Y = -25,588.00で、南北中軸方位はN - 2° 59' 33" - Wである。

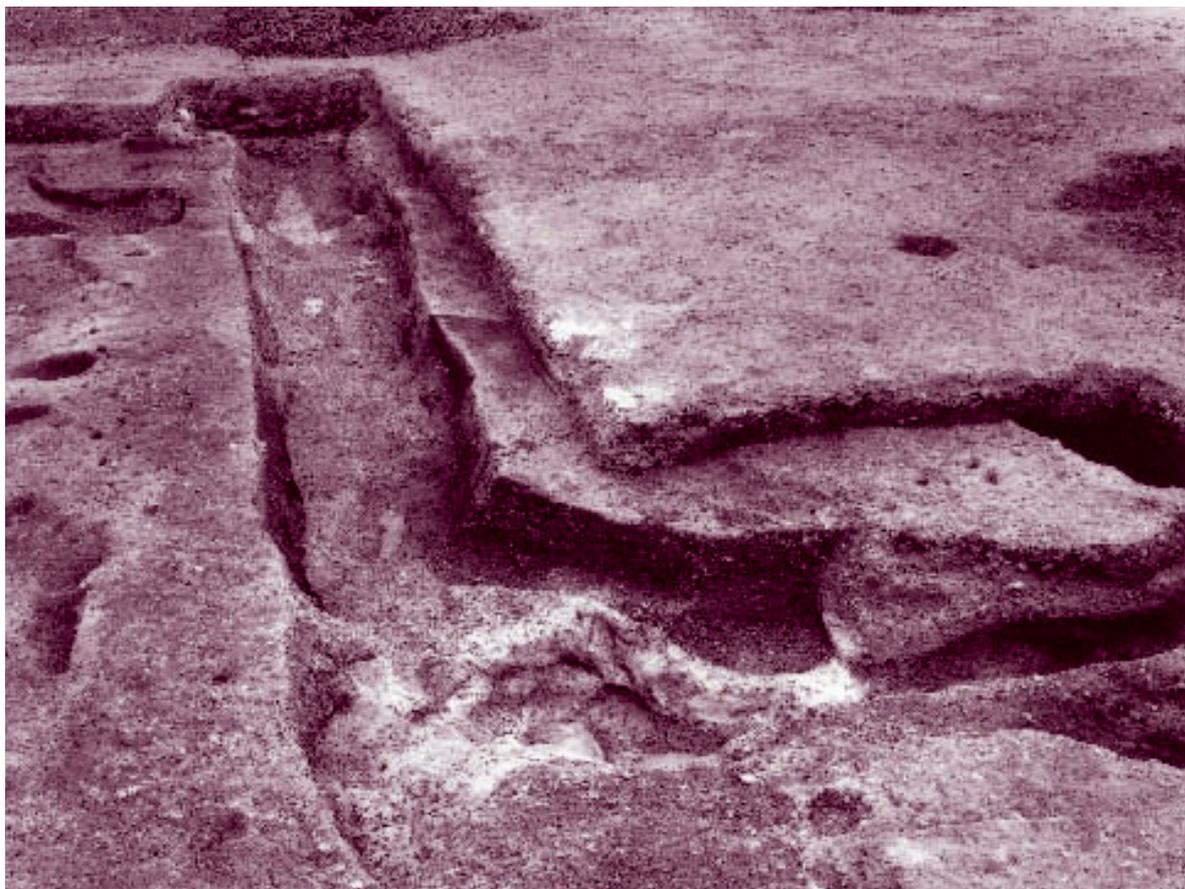
1 1区溝449 (北から)

溝449(図9、図版3) 1区で検出した素掘り南北溝である。建物1の西側に接し建物方向にはほぼ一致し、北側で西へ屈曲する。南北方向部分の規模は、幅約2.3m・深さ約1mで、断面形は方形に近い逆台形で、底部はほぼ平坦で、底部の南北差は無い。壁面の一部には護岸の杭が残っていた。埋土は底部近くが砂層で、上に粘土が分厚く堆積する。平安時代後期の土器類が多量に出土し、木製品・木片が出土した。なお、中心座標はX=-108,567.70、Y=-25,602.00である。

溝 溝449は建物1の西雨落溝から約3.5m(12尺)離れて位置し、方向や出土遺物から建物1と関連していることは間違いない。両側の壁面がほぼ垂直で底部が平坦であることや、護岸を施すことから考え、人工的な溝と考えられる。埋土の状況から考え、池状の施設と推定できる。
