史跡慈照寺(銀閣寺)旧境内発掘調査現地説明会資料

2008年1月21日

慈照寺・財団法人 京都市埋蔵文化財研究所

所在地：京都市左京区銀閣寺町二番地慈照寺(銀閣寺)境内

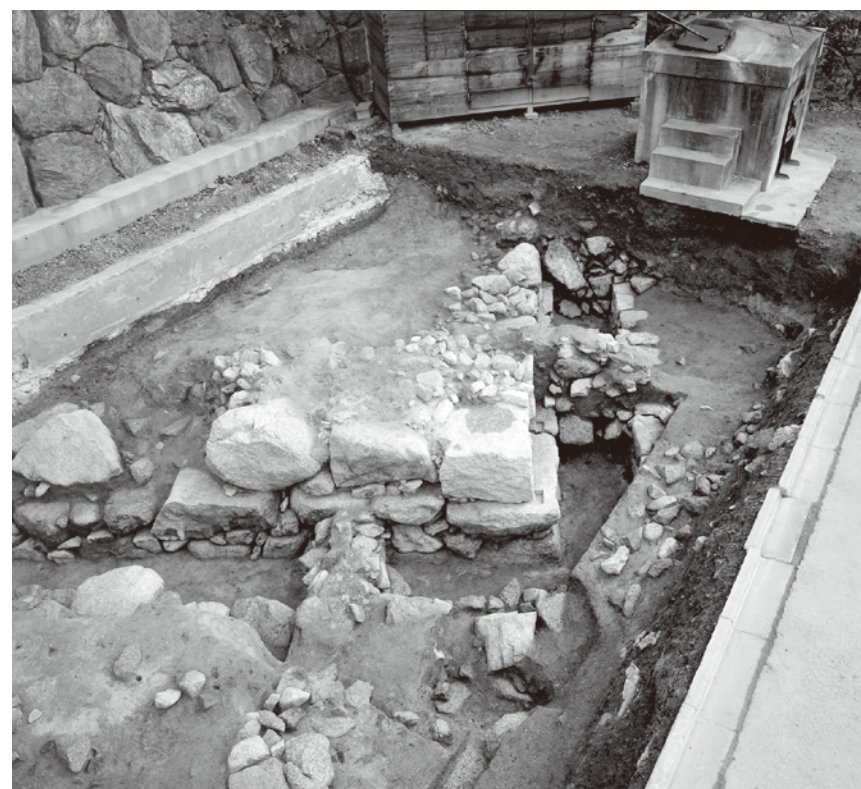
写真1 2区 石垣全景(西から)

直角に曲がる石組溝とその片側の肩口に構築された石垣を検出しました。南面は東西、西面は南北方向に正確に配置されています。いずれも花崗岩の自然石と割石を用いています。石組溝には長軸長30～100cmの石材が用いられており、幅約80cm、深さ約100cmあります。遺構の保存のため、溝の中の土を掘り切らずに残しています。石垣には長軸長が60～100cmの花崗岩の石材が用いられています。高さにして約60cmの最下部の一行のみを残し、それより上の石は16世紀代の土砂崩れや洪水によって崩落しています。当初の姿を再現すると高さは120cm程度あったものと思われます。石垣と石組溝に用いられている石材の中には、矢割を施した際の楔状の痕跡が残る石材があります。これらの遺構は、石組溝の埋土から出土した土器の型式から15世紀後半(室町時代後期)に作られたものと考えられます。

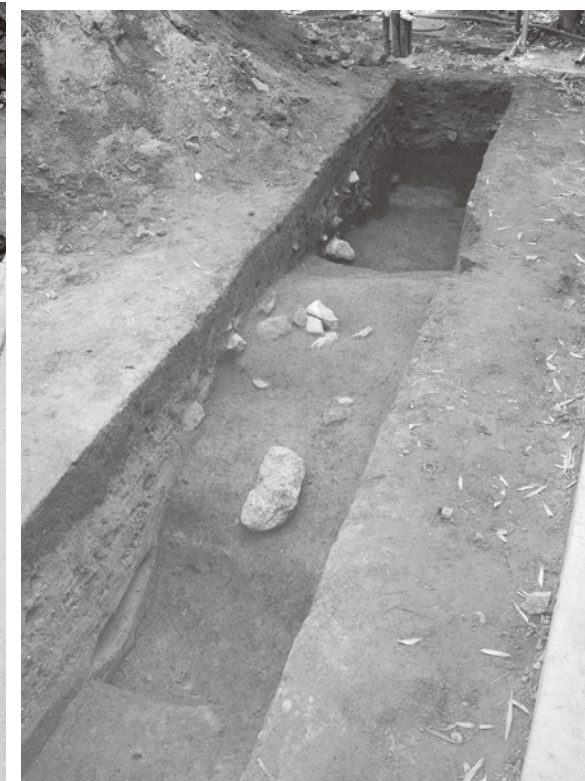
写真2 3区堤状遺構(北から)

1区の2箇所と3区の計3箇所で、堤状遺構を検出しています。基底部の幅250～300cm、高さ80～100cmあり、復元すると30m以上にわたって、正確に東西方向に延びています。堤状遺構の盛土から出土した土器の型式や地層の状況から、15世紀後半(室町時代後期)に構築された遺構と考えられます。堤状遺構の北側には石垣を壊した洪水の砂層が全面的に広がっていますが、南側には洪水砂層は及んでいません。調査区の南側にあった東山殿や慈照寺の主要な建物を、洪水や流入砂の被害から守る役割をもった遺構と考えられます。また、石垣と堤状遺構の間の空間は、砂溜まりや遊水地状の空閑地となっていたようです。
