方広寺跡現地説明会資料

主催 京都国立博物館・(財)京都市埋蔵文化財研究所

所在地 京都市東山区茶屋町 京都国立博物館敷地内

はじめに

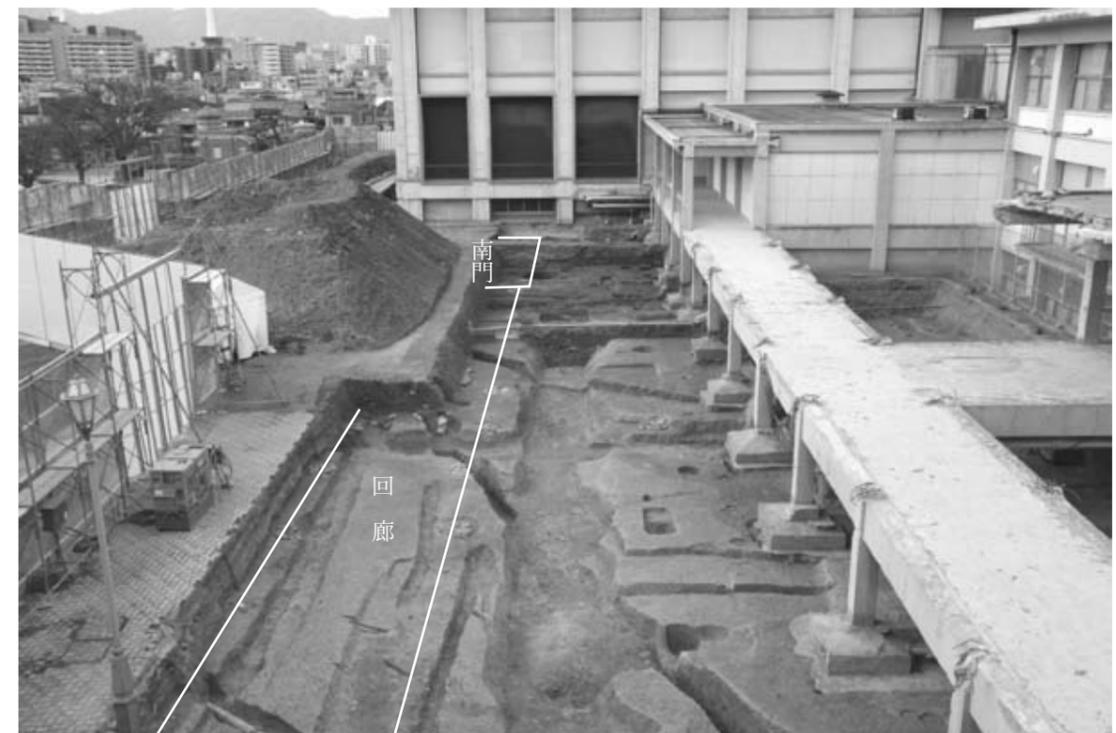
回廊跡全景(東より)

南回廊は以前の調査で複廊であったことが判明していますが、今回新たに4間分の礎石根石群を発見し、南門から東へ9間分回廊の遺構が残っていることがわかりました。柱間は以前の調査所見と同様に、3.75m(12.5尺)で割り付けられています。そして、回廊内では秀吉が大仏殿の造営にあたって行った土地造成の痕跡を確認しました。調査区東端では地盤層になっていますが、西にいくに従い小さな谷地形などを丁寧に埋めて平場を作っていきます。谷を埋めるにあたっては、あらかじめ水切りの溝を掘って湧き水の処理を行い、南門の東から南へ排水したようです。

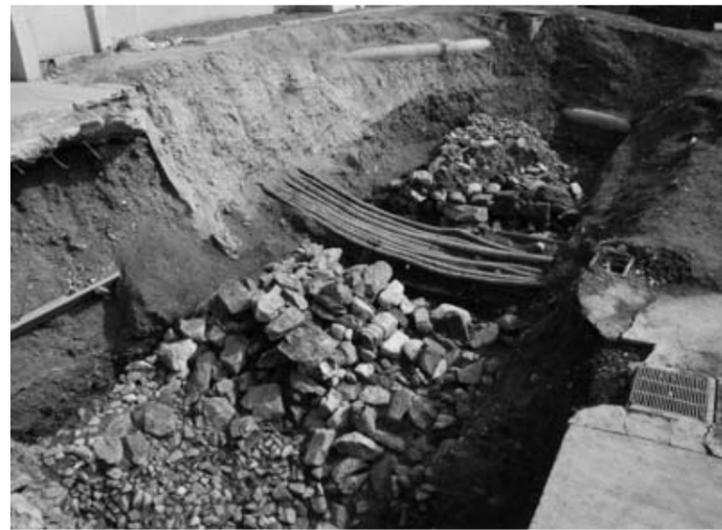
5区石墨裏込め(南西より)

南門の位置では約0.7mの盛り土を行っており、さらに西の石塁では盛り土のうえに礫で強固な裏込め地業を行ってました。裏込めの中には、石仏や五輪塔などの石造物が多数含まれています。

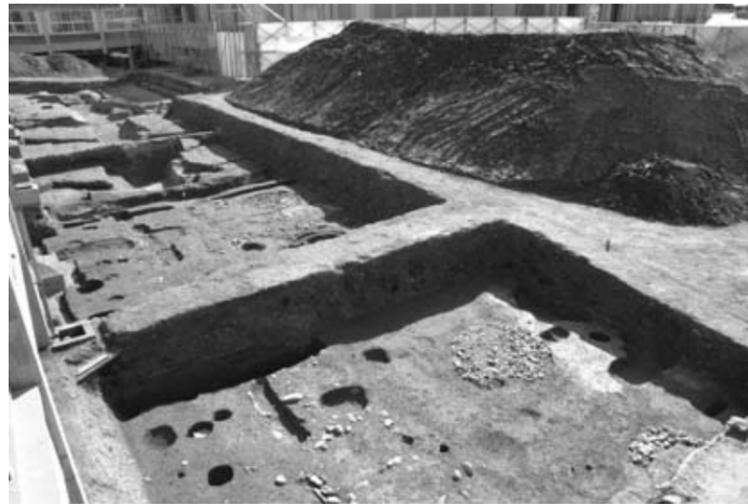
1・4区南門全景(北西より)

まず、平成10年に発見した南門の北側において、東西方向の浅い地業痕跡を確認しました。幅約1.5mで、再発掘した南門北側柱の根石から約1.5m離れています。地業周囲には帯状に花崗岩が分布しており、南門北端の雨落溝の石を据えた布掘り地業の痕跡ではないかと考えています。

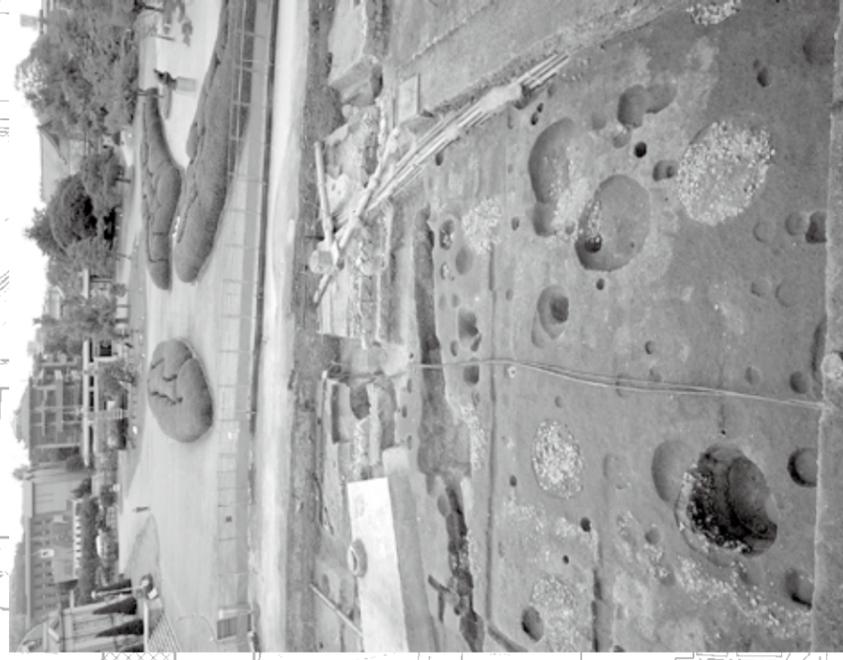
方広寺発掘調査位置図・伽藍復原図

- 調査年度
- 1- 1994年～1995年
 - 3- 1998年
 - 4- 1999年
 - 5- 2000年
 - 9- 2008年
