# 平安京右京七条一坊七町跡発掘調査現地公開資料

2016年4月17日

公益財団法人 京都市埋蔵文化財研究所

所在地：京都市下京区朱雀分木町60番地ほか

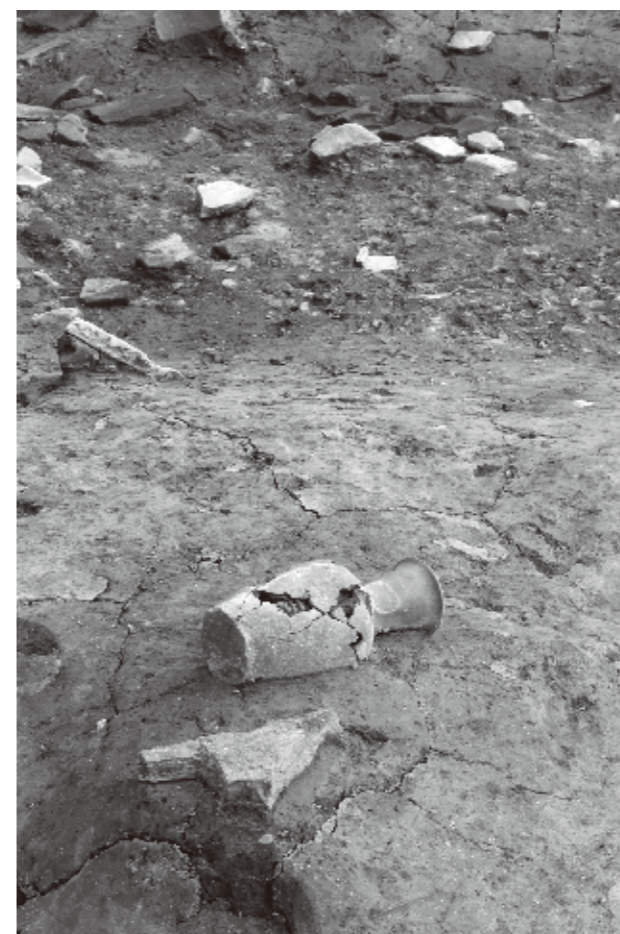
写真2 土坑68土器出土状況 (西から)

**溝65** 調査区西半、推定皇嘉門大路東築地心ついでの西側で見つかった南北方向の溝です。幅約4.0m、深さは約0.7mあり、皇嘉門大路の東側溝と考えられます。溝の東肩部からは多量の瓦が出土しました。また、溝の底からは銭貨や馬の骨が出土しました。溝の西肩部で見つかった土坑68にはほぼ完形の須恵器の小壺が納められていました（写真2）。地鎮を行った可能性があります。

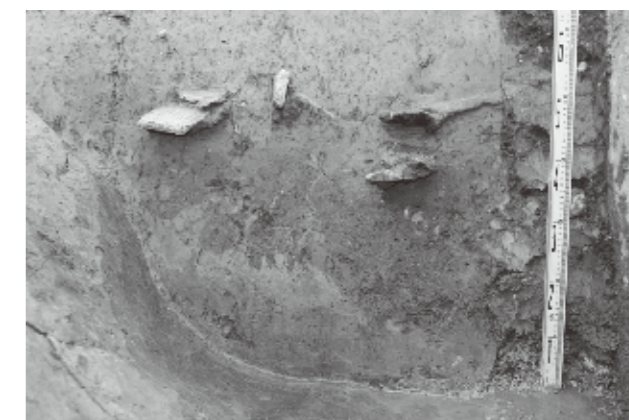
写真3 溝65地震痕跡検出状況 (北から)

皇嘉門大路東側溝と考えられる溝65と内溝と考えられる溝58から多量の瓦が出土し、この間に瓦葺きの築地塀が存在したと考えられます。出土した瓦の中には、軒先を飾る軒瓦のしむねが1点もなく、半分に割られているものが多いことから、いわゆる熨斗棟のしむね（図3参照）を乗せた築地塀であったと推測されます。また、溝65と溝58の両方で地震痕跡（写真3）が見つかり、この築地塀は地震で倒壊した可能性があります。溝から出土した土器の年代から9世紀半ば以降の地震痕跡と考えられます。文献史料には9世紀後半から10世紀にかけて大きな地震が複数回あったとの記録があり、そのどれに該当するのかは今後の検討課題ですが、皇嘉門大路に瓦葺きの築地が存在したと平安時代前期の地震痕跡を確認できたことは大きな成果と考えています。
