平安京右京六条一坊五町

— 現地説明会資料 —

財団法人京都市埋蔵文化財研究所

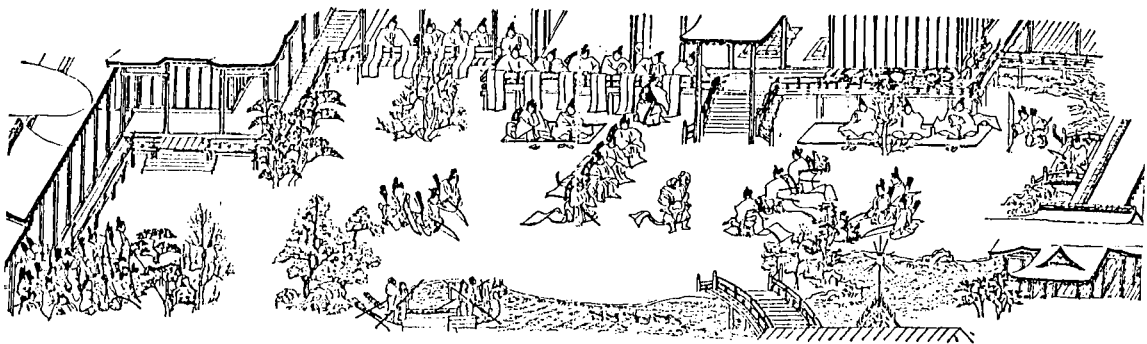
「年中行事絵巻」にみる法住寺殿（平井 聖『日本住宅の歴史』より）
