八条院町跡

(平安京左京八条三坊十四町)

発掘調査現地説明会資料

1996年4月7日

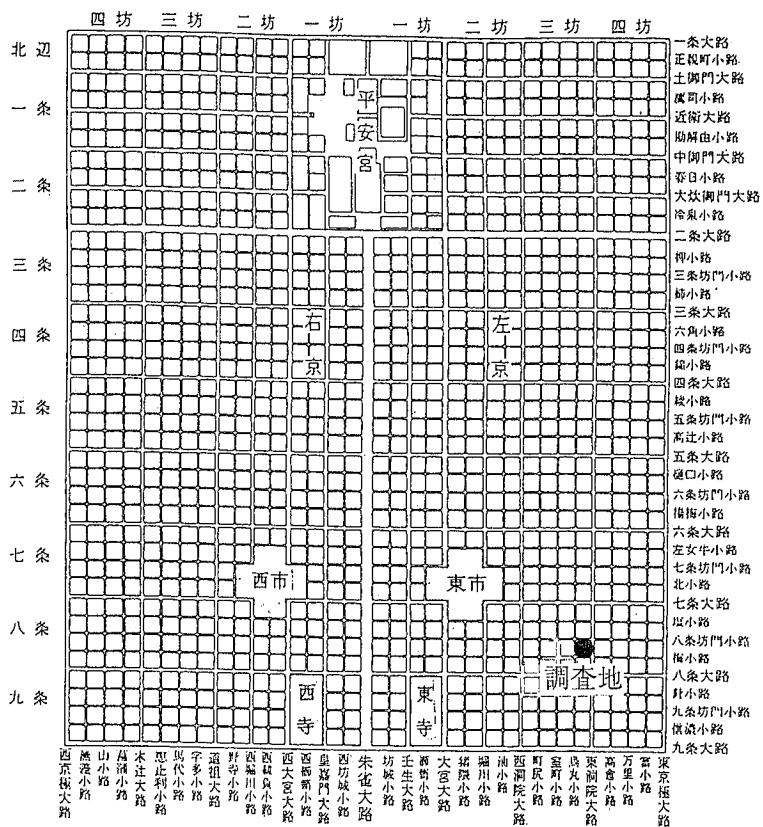
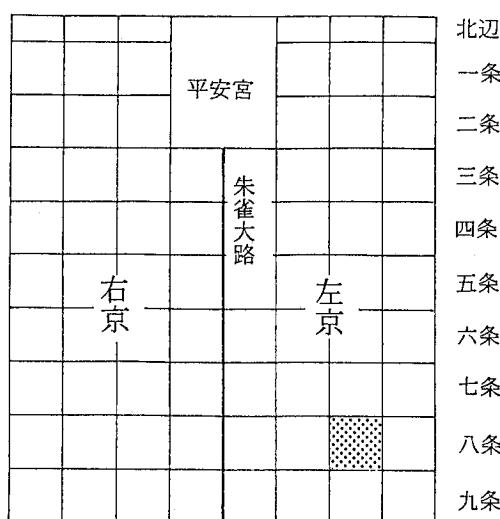
平安京のようす

四坊 三坊 二坊 一坊 一坊 二坊 三坊 四坊

左 京

一町	八町	九町	十六町
二町	七町	十町	十五町
三町	六町	十一町	十四町
四町	五町	十二町	十三町

西一行 西二行 西三行 西四行

北一門
				北二門
				北三門
				北四門
				北五門
				北六門
				北七門
				北八門

平安京は今から1200年前に造られた日本の都で、大きさは東西約4.6km・南北約5.2kmです。中央北部には平安宮（東西約1.1km、南北約1.3km）があり、朱雀大路（幅72m）の東側が左京、西側が右京と呼ばれていました。京は東西・南北に交差する大路（幅24m）と小路（幅10m）によって碁盤目に区画され、1区画は「町」(120m四方)と呼ばれ、住居表示は「○条○坊○町」となっていました。さらに、1町は東西に4列、南北に8分割し（四行八門制）、その1つを「1戸主」（間口15m、奥行き30m）といい、庶民の宅地の基本となっていました。

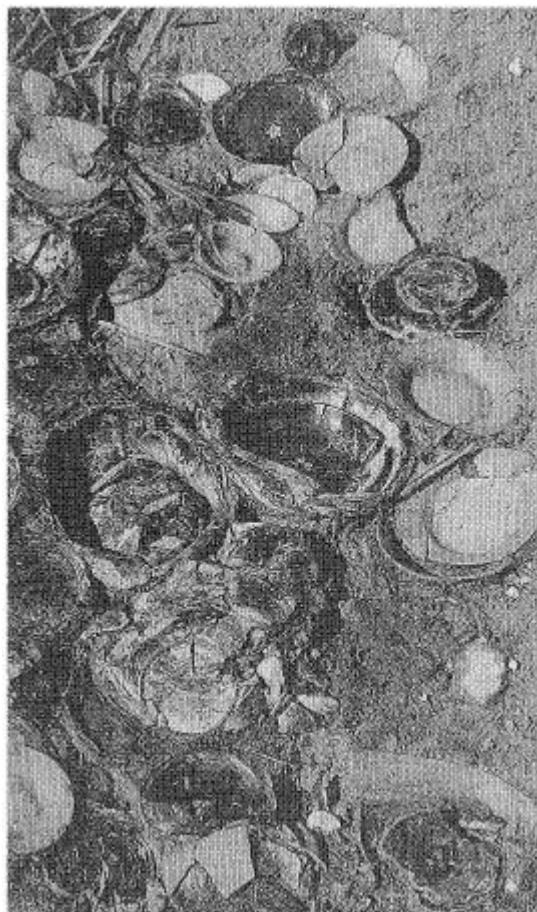
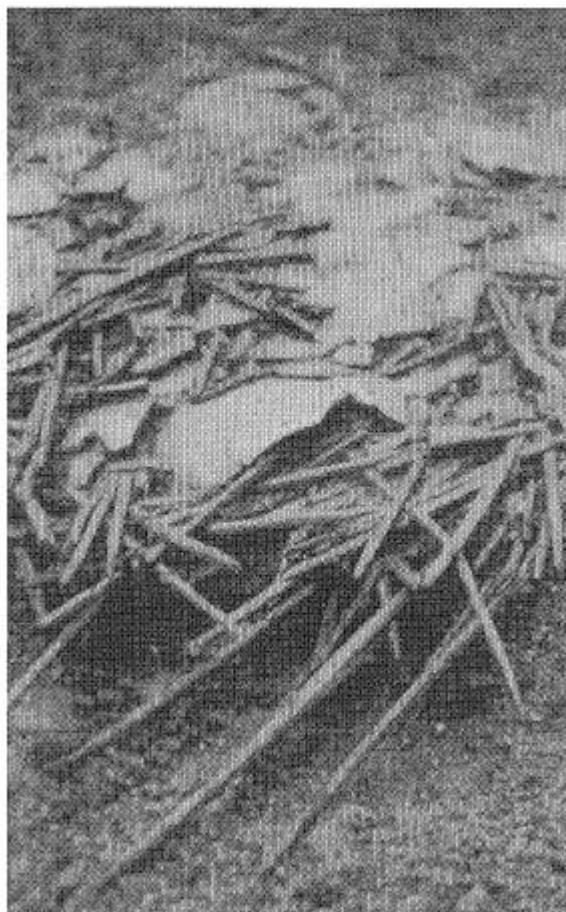
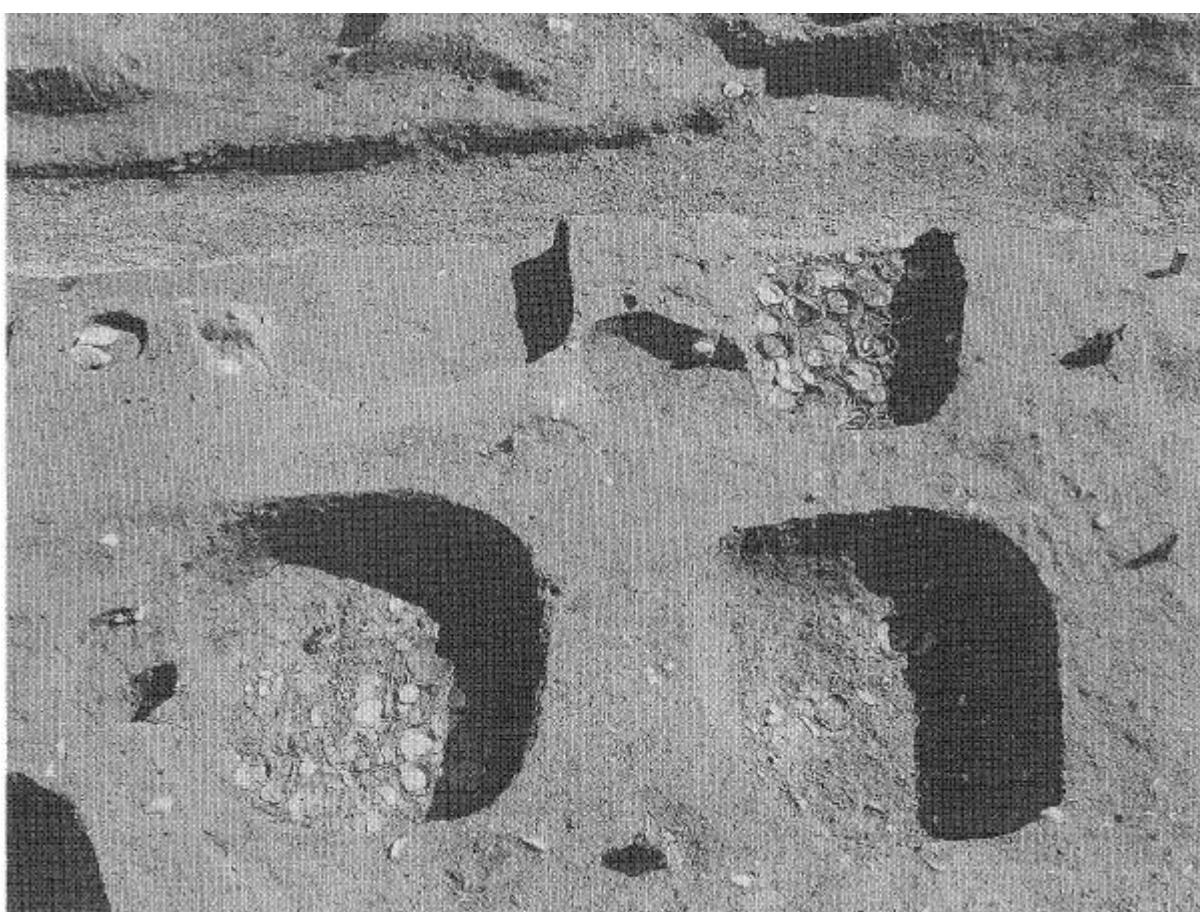
土壤 1 ~ 3 遺物出土狀況

土壤 3

土壙は調査区全域で発見し、色々な生活の道具（遺物）が出てきました。調査区中央部で発見した土壙（土壙1~9、一辺1m前後・深さ0.3~0.5m）では、土師器や漆器や箸などを大量に発見し、土師器皿だけのもの、土師器と箸のもの、漆器と箸・土師器のものなどがあります。

町屋の裏側には漆器や箸・土師器などを大量に埋めた穴が多数ありました。出土した器は完形のものが多く、きちんと順序よく埋められており、単なる生活のゴミではなく、特別の行事などに使われたことが想像できます。漆器には、椀や皿・卓などがあり、大半が内外面黒色で、朱漆で植物や動物の絵を描いたものもあります。全部で100点以上発見し、この時期のものとしては京都市内で最も多く、当時の生活を知る上で貴重な資料となりました。
