平安京右京一条三坊二町跡

発掘調査現地説明会資料

財団法人京都市埋蔵文化財研究所

調査地	京都市中京区西ノ京御輿岡町1-2
調査主体	(財)京都市埋蔵文化財研究所
調査期間	1996(平成8)年4月15日～調査中
調査面積	約380m ²

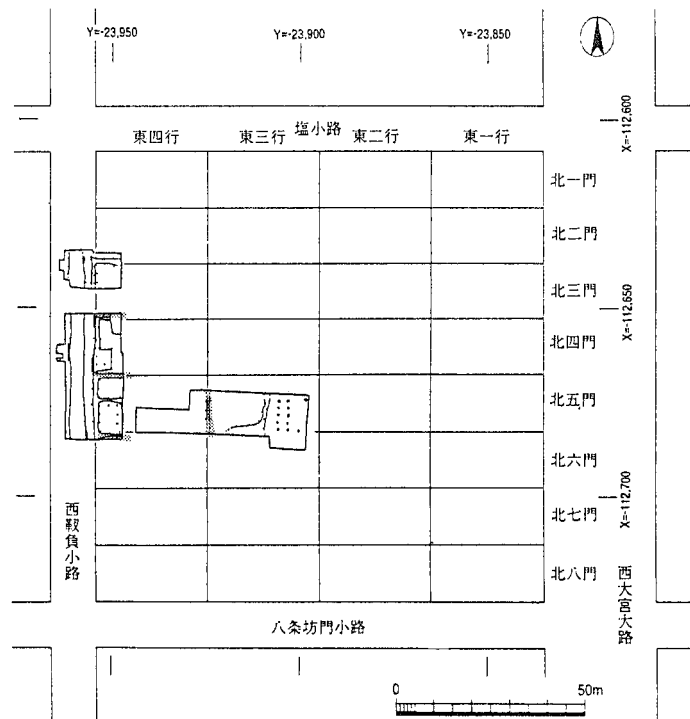
図8 小径の調査例

1 右京一条三坊十六町平面図

7 右京六条三坊四町平面図

8・9 右京八条二坊二町平面図

③ 平安京内では小径と思われる遺構は数例発見されているが、橋とともに発見・確認されたのは初めての例です。

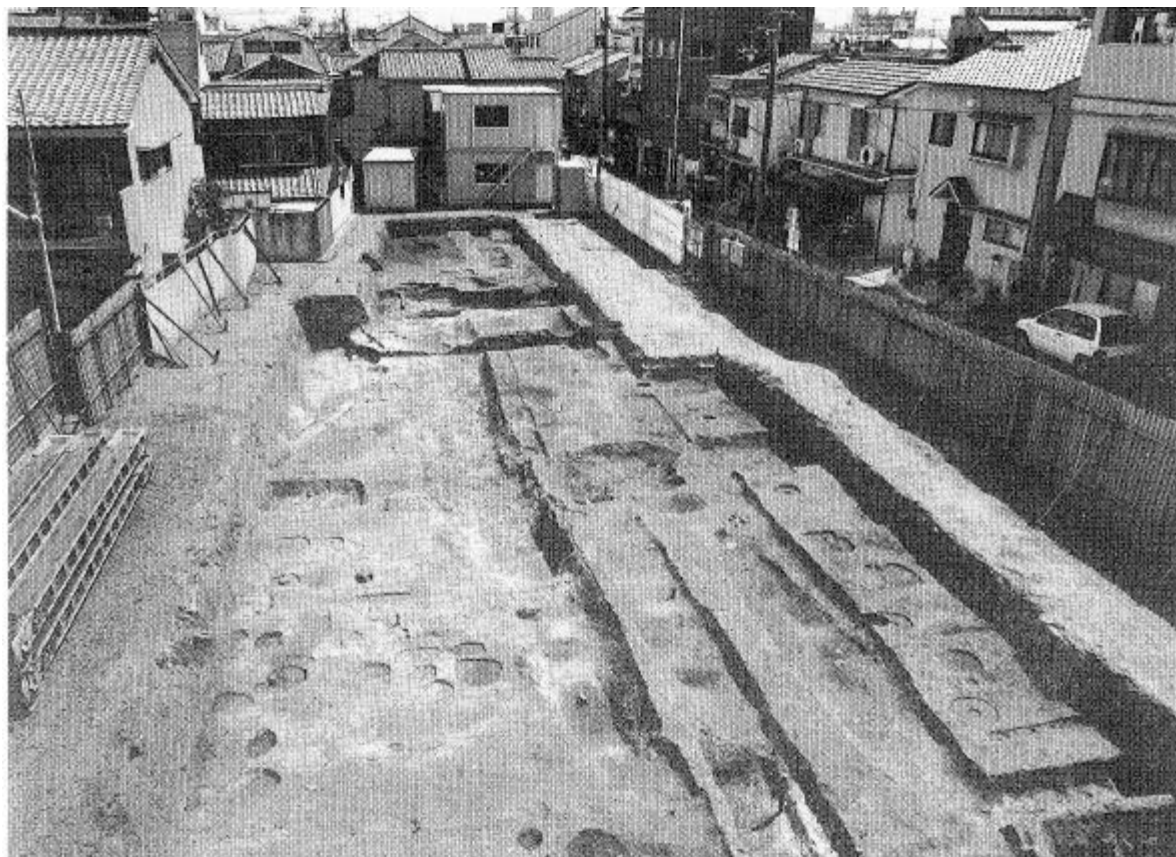
調査区全景（北から）
