法 金 剛 院 旧 境 内 跡

発掘調査現地説明会資料

1 9 9 6 年 1 1 月 1 7 日

財団法人京都市埋蔵文化財研究所

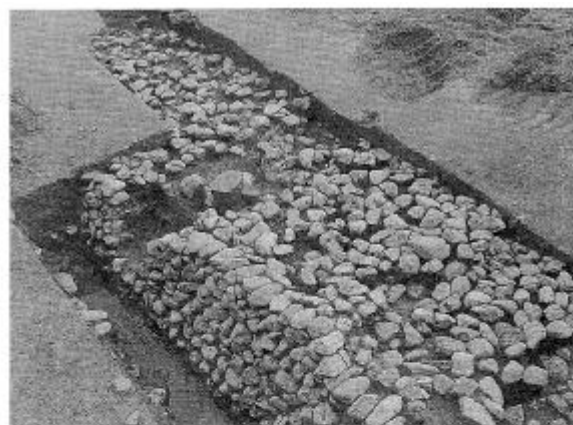
① 烏羽離宮勝光明院跡

| ① 鳥羽離宮北殿勝光明院跡 | 保延二年（1136）供養 |

（番号は参考資料建物地業の写真番号と同じ）

(2) 門の地業は周辺部の整地と共に行っているが、建物位置にあたる部分は土質を替え版築状に丁寧に叩き締めながら念入りに行っている。また、その最下層には河原石を粗く敷き詰めている。こうした工法は、軟弱な地盤に建物を造営する際に地盤改良を目的に採用された方法である。類似したものは、平安時代後期から鎌倉時代にかけて造営された鳥羽離宮跡、六勝寺跡、法住寺殿跡などの寺院跡や御所跡などに見られる。

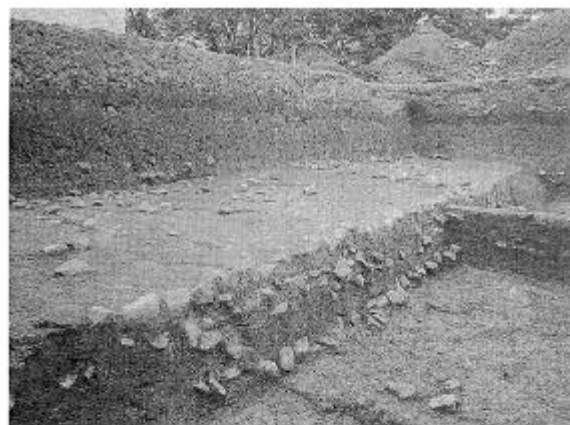
② 烏羽離宮田中殿跡

| ② 鳥羽離宮田中殿跡 | 仁平二年（1152） |

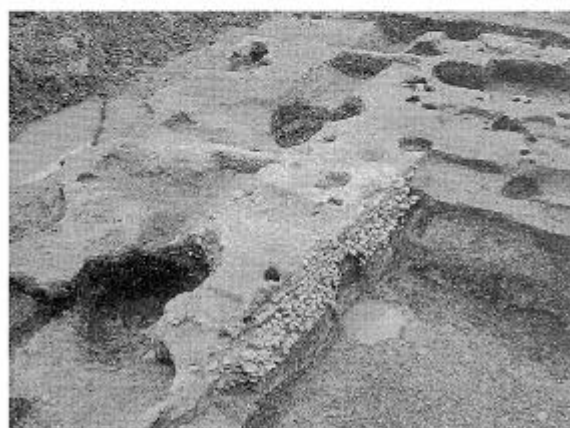
| ④ 法住寺殿跡 | 12世紀後半 |
