山科本願寺跡(2)

発掘調査現地説明会資料

山科本願寺跡（2）発掘調査現地説明会資料

所在地 京都市山科区西野左義長町23
調査期間 1997年7月16日～継続中
調査面積 約300㎡
調査主体 財団法人 京都市埋蔵文化財研究所

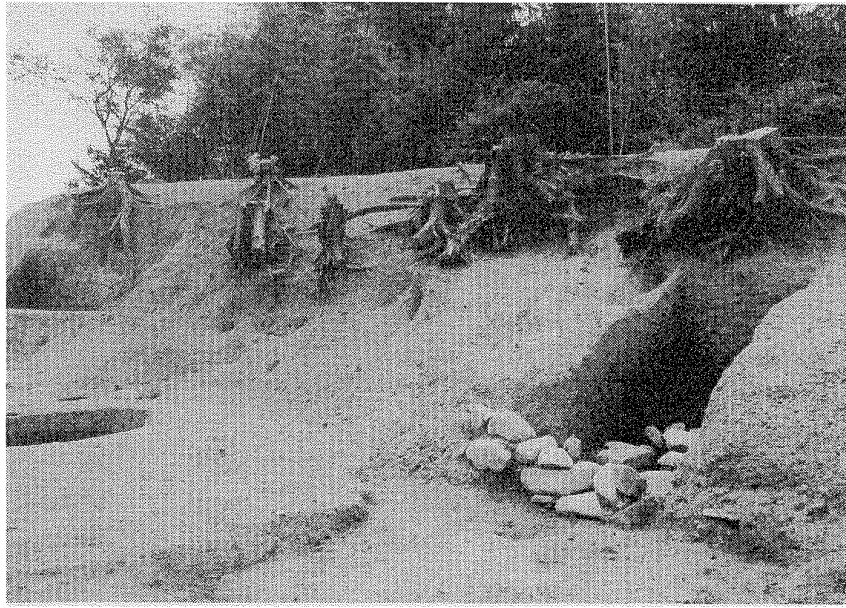
土塁と暗渠（北西から）

また、調査区内では排水のための溝や土塁の下部に作られた暗渠^{あんきょ}も検出した。南側土塁に沿った東西溝は、調査区内から、西へと配水するためのものである。一方調査区北方から延長し、鉤型^{かぎがた}に曲がって西側土塁に直交する溝は、さらに土塁の下の暗渠につながり外堀へと排水していたようである。暗渠は径20～50cmの石を並べて作られており、現在も空洞となって土塁の下に残っている。暗渠部分の土の堆積状況から、この暗渠は土塁の土が盛られる時に同時に作られており、最初から計画的にここに排水施設を設けたものだとわかった。

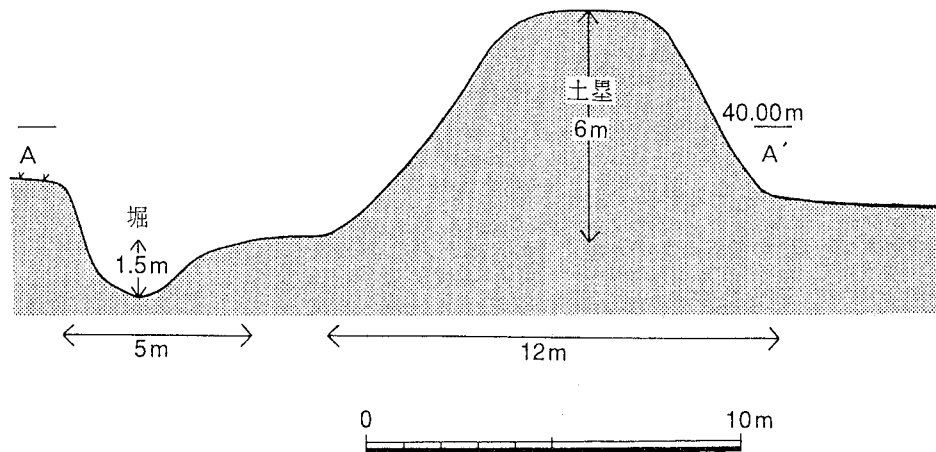
図1 土塁と堀の模式図

土塁は表土層を取り除いたところ、ほぼ造営当初の形状を検出することができた。土塁のすぐ内側、調査区内で排水溝や井戸を検出していることから考えても、約500年にわたってほとんどその形を変えることなく現在にいたっていることがわかる。土塁の規模は高さ5～6m、基底部の幅約12m、上面の幅約2～5mでコーナー部分にやや広い平坦面を持つ。上面は平坦だが両斜面はかなりの傾斜を持っていて、人力で容易に登れるものではない。さらに土塁の南

にあった堀とあわせて、防御施設としての機能は十分であったろう。

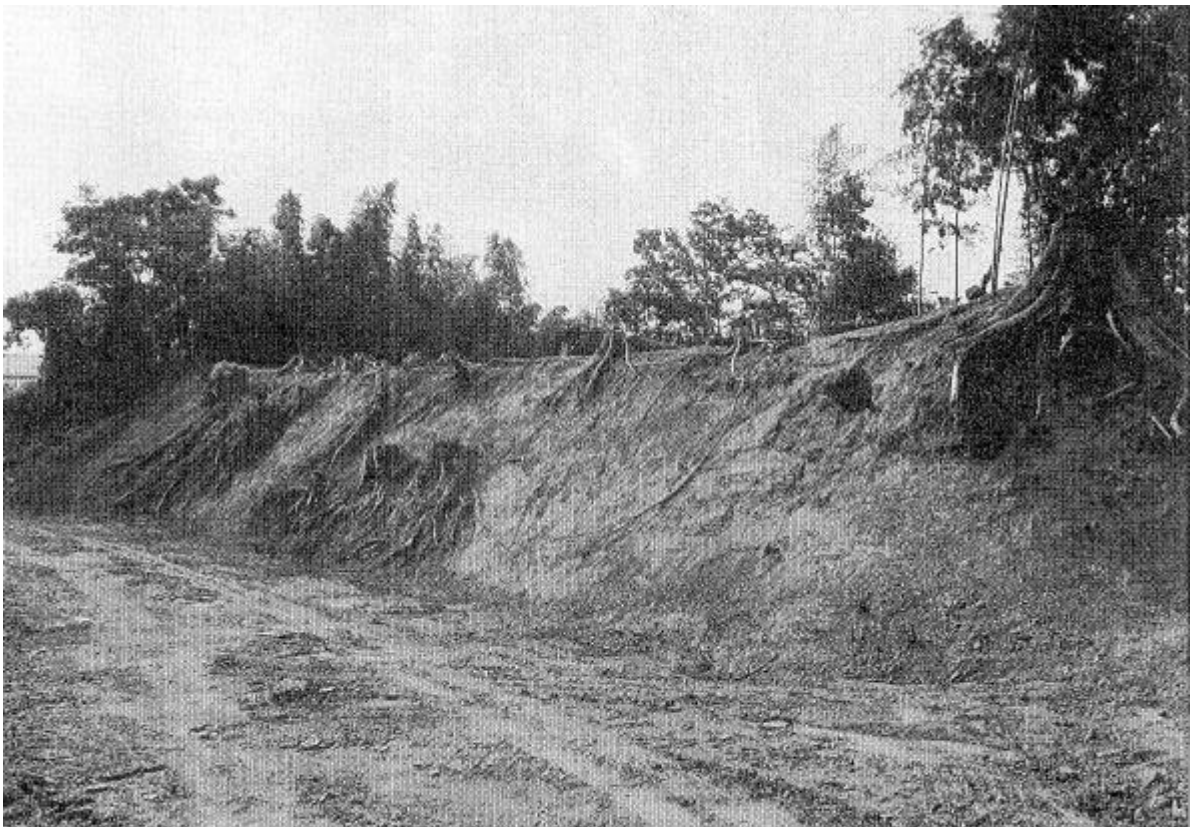
写真4 土塁（南東から）
